상주영천고속도로 2024~2025년 시설물 안전점검 용역  
(2025년 하반기 정밀안전점검)

# 외 관 조 사 망 도

도개교

2025.12

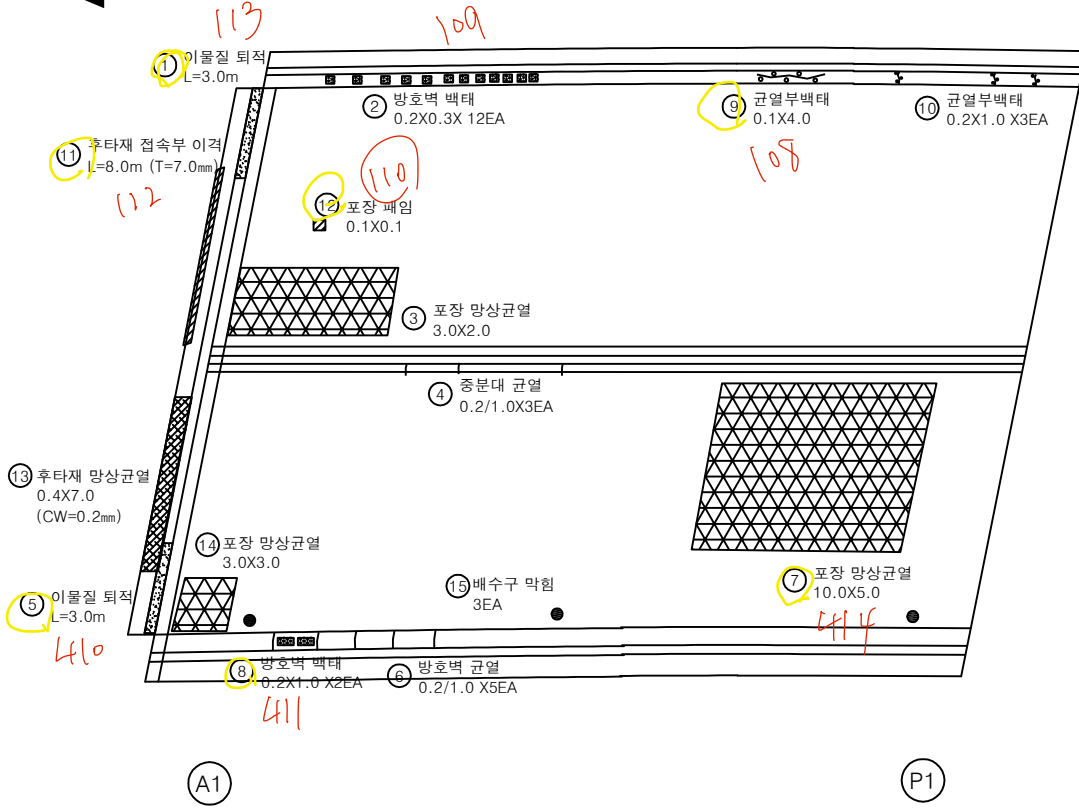
| 번호 | 구분 | 부재 | 손상내용 | 손상현황 | | | | | 비 고 |
|---|---|---|---|---|---|---|---|---|---|
| 1 | 19하 | 신축이음 | 이물질 퇴적 | | 3.0 | | 3.00 | m | 1 |
| 2 | 19하 | 방호벽 | 방호벽 백태 | 0.2 | 0.3 | | 0.72 | m <sup>2</sup> | 12 |
| 3 | 19하 | 교면포장 | 포장 망상균열 | | 3.0 | 2.0 | 6.00 | m <sup>2</sup> | 1 |
| 4 | 19하 | 중분대 | 중분대 균열 | 0.2 | 1.0 | | 3.00 | m | 3 |
| 5 | 19하 | 신축이음 | 이물질 퇴적 | | 3.0 | | 3.00 | m | 1 |
| 6 | 19하 | 방호벽 | 방호벽 균열 | 0.2 | 1.0 | | 5.00 | m | 5 |
| 7 | 19하 | 교면포장 | 포장 망상균열 | | 10.0 | 5.0 | 50.00 | m <sup>2</sup> | 1 |
| 8 | 21하 | 방호벽 | 방호벽 백태 | 0.2 | 1.0 | | 0.40 | m <sup>2</sup> | 2 |
| 9 | 23하 | 방호벽 | 균열부백태 | 0.1 | 4.0 | | 0.40 | m <sup>2</sup> | 1 |
| 10 | 23하 | 방호벽 | 균열부백태 | 0.2 | 1.0 | | 0.60 | m <sup>2</sup> | 3 |
| 11 | 25하 | 교면포장 | 후타재 접속부 이격 | | 8.0 | | 8.00 | m | 1 T=7.0mm |
| 12 | 25하 | 교면포장 | 포장 패임 | 0.1 | 0.1 | | 0.01 | m <sup>2</sup> | 1 |
| 13 | 25하 | 신축이음 | 후타재 망상균열 | 0.2 | 0.4 | 7.0 | 2.80 | m <sup>2</sup> | 1 |
| 14 | 25하 | 교면포장 | 포장 망상균열 | | 3.0 | 3.0 | 9.00 | m <sup>2</sup> | 1 |
| 15 | 25하 | 배수시설 | 배수구 막힘 | | | | 3.00 | EA | 3 |

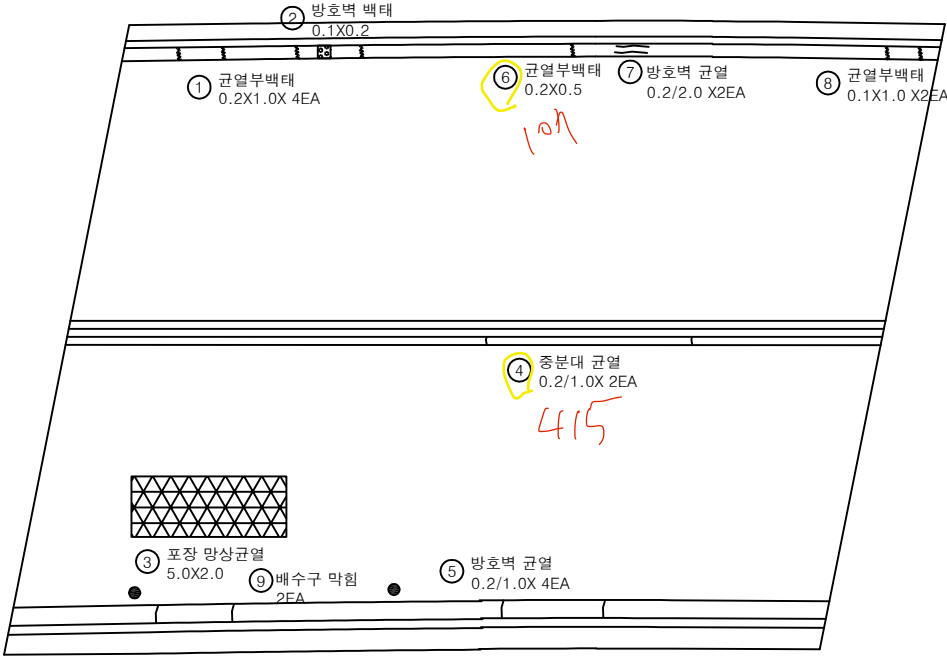
| 번호 | 구분 | 부재 | 손상내용 | 손상현황 | | | | | | 비고 |
|---|---|---|---|---|---|---|---|---|---|---|
| 1 | 19하 | 방호벽 | 균열부백태 | | 0.2 | 1.0 | 0.80 | m <sup>2</sup> | 4 | |
| 2 | 19하 | 방호벽 | 방호벽 백태 | | 0.1 | 0.2 | 0.02 | m <sup>2</sup> | 1 | |
| 3 | 19하 | 교면포장 | 포장 망상균열 | | 5.0 | 2.0 | 10.00 | m <sup>2</sup> | 1 | |
| 4 | 19하 | 중분대 | 중분대 균열 | 0.2 | 1.0 | | 2.00 | m | 2 | |
| 5 | 19하 | 방호벽 | 방호벽 균열 | 0.2 | 1.0 | | 4.00 | m | 4 | |
| 6 | 25하 | 방호벽 | 균열부백태 | | 0.2 | 0.5 | 0.10 | m <sup>2</sup> | 1 | |
| 7 | 25하 | 방호벽 | 방호벽 균열 | 0.2 | 2.0 | | 4.00 | m | 2 | |
| 8 | 25하 | 방호벽 | 균열부백태 | | 0.1 | 1.0 | 0.20 | m <sup>2</sup> | 2 | |
| 9 | 25하 | 배수시설 | 배수구 막힘 | | | | 2.00 | EA | 2 | |

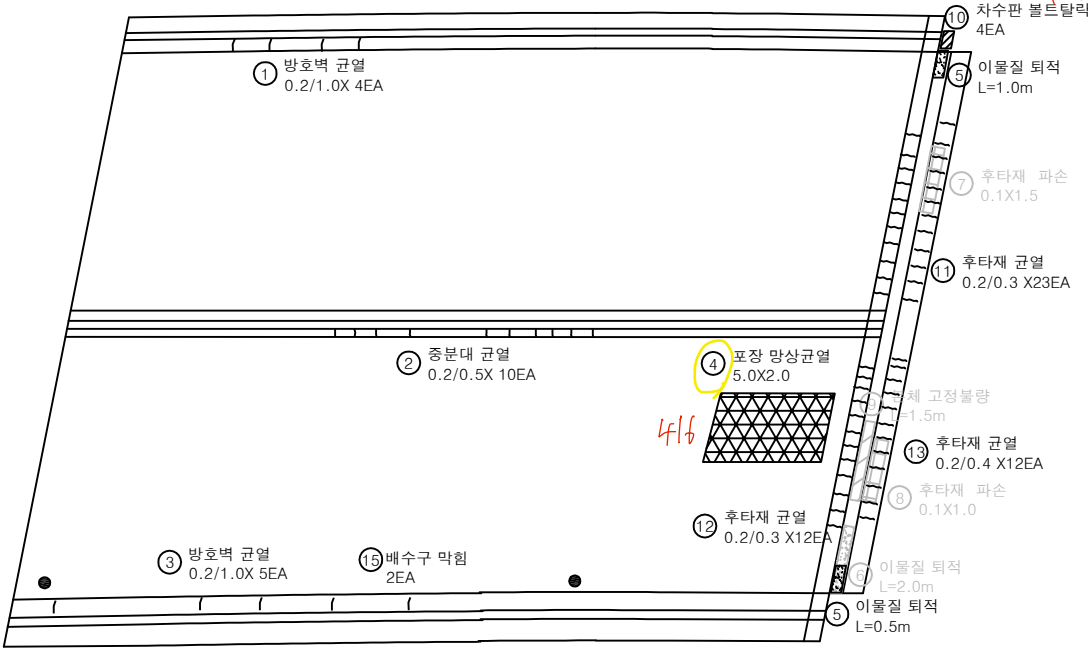
| 번호 | 구분 | 부재 | 손상내용 | 손상현황 | | | | | 비 고 |
|---|---|---|---|---|---|---|---|---|---|
| 1 | 19하 | 방호벽 | 방호벽 균열 | 0.2 | 1.0 | | 4.00 | m | 4 |
| 2 | 19하 | 중분대 | 중분대 재균열 | 0.2 | 0.5 | | 5.00 | m | 10 |
| 3 | 19하 | 방호벽 | 방호벽 균열 | 0.2 | 1.0 | | 5.00 | m | 5 |
| 4 | 19하 | 교면포장 | 포장 망상균열 | 5.0 | 2.0 | | 10.00 | m <sup>2</sup> | 1 |
| 5 | 19하 | 신축이음 | 이물질 퇴적 | | 1.0 | | 1.00 | m | 1 손상감소 |
| 11 | 25하 | 신축이음 | 후타재 균열 | 0.2 | 0.3 | | 6.90 | m | 23 |
| 12 | 25하 | 신축이음 | 후타재 균열 | 0.2 | 0.3 | | 3.60 | m | 12 |
| 13 | 25하 | 신축이음 | 후타재 균열 | 0.2 | 0.4 | | 4.80 | m | 12 |

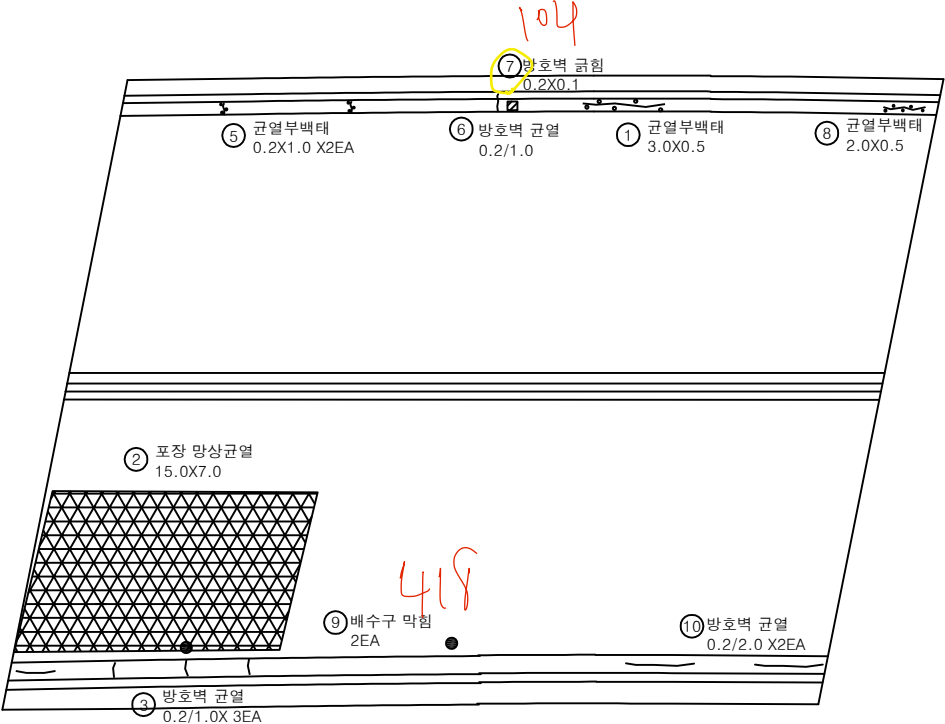
| 번호 | 구분 | 부재 | 손상내용 | 손상현황 | | | | | | 비고 |
|---|---|---|---|---|---|---|---|---|---|---|
| 1 | 19하 | 방호벽 | 균열부백태 | | 3.0 | 0.5 | 1.50 | m <sup>2</sup> | 1 | 손상변경 |
| 2 | 19하 | 교면포장 | 포장 망상균열 | | 15.0 | 7.0 | 105.00 | m <sup>2</sup> | 1 | 손상증가 |
| 3 | 19하 | 방호벽 | 방호벽 균열 | 0.2 | 1.0 | | 3.00 | m | 3 | |
| 4 | 19하 | 방호벽 | 방호벽 균열 | 0.2 | 3.0 | | 3.00 | m | 1 | |
| 5 | 23하 | 방호벽 | 균열부백태 | | 0.2 | 1.0 | 0.40 | m <sup>2</sup> | 2 | |
| 6 | 25하 | 방호벽 | 방호벽 균열 | 0.2 | 1.0 | | 1.00 | m | 1 | |
| 7 | 25하 | 방호벽 | 방호벽 균열 | 0.2 | 0.1 | | 0.02 | m <sup>2</sup> | 1 | |
| 8 | 25하 | 방호벽 | 균열부백태 | | 2.0 | 0.5 | 1.00 | m <sup>2</sup> | 1 | |
| 10 | 25하 | 방호벽 | 방호벽 균열 | 0.2 | 2.0 | | 4.00 | m | 2 | |

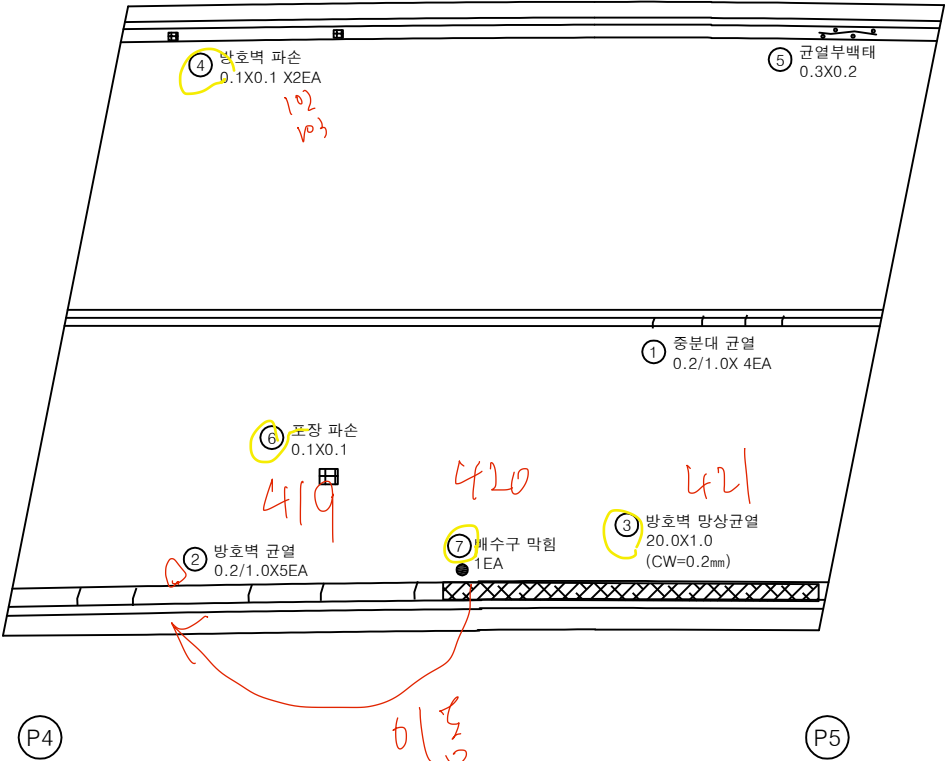
| 번호 | 구분 | 부재 | 손상내용 | 손상현황 | | | | | | 비고 |
|---|---|---|---|---|---|---|---|---|---|---|
| 1 | 19하 | 중분대 | 중분대 균열 | 0.2 | 1.0 | | 4.00 | m | 4 | |
| 2 | 19하 | 방호벽 | 방호벽 균열 | 0.2 | 1.0 | | 5.00 | m | 5 | |
| 3 | 23하 | 방호벽 | 방호벽 망상균열 | 0.2 | 20.0 | 1.0 | 20.00 | m <sup>2</sup> | 1 | |
| 5 | 25하 | 방호벽 | 균열부백태 | | 0.3 | 0.2 | 0.06 | m <sup>2</sup> | 1 | |

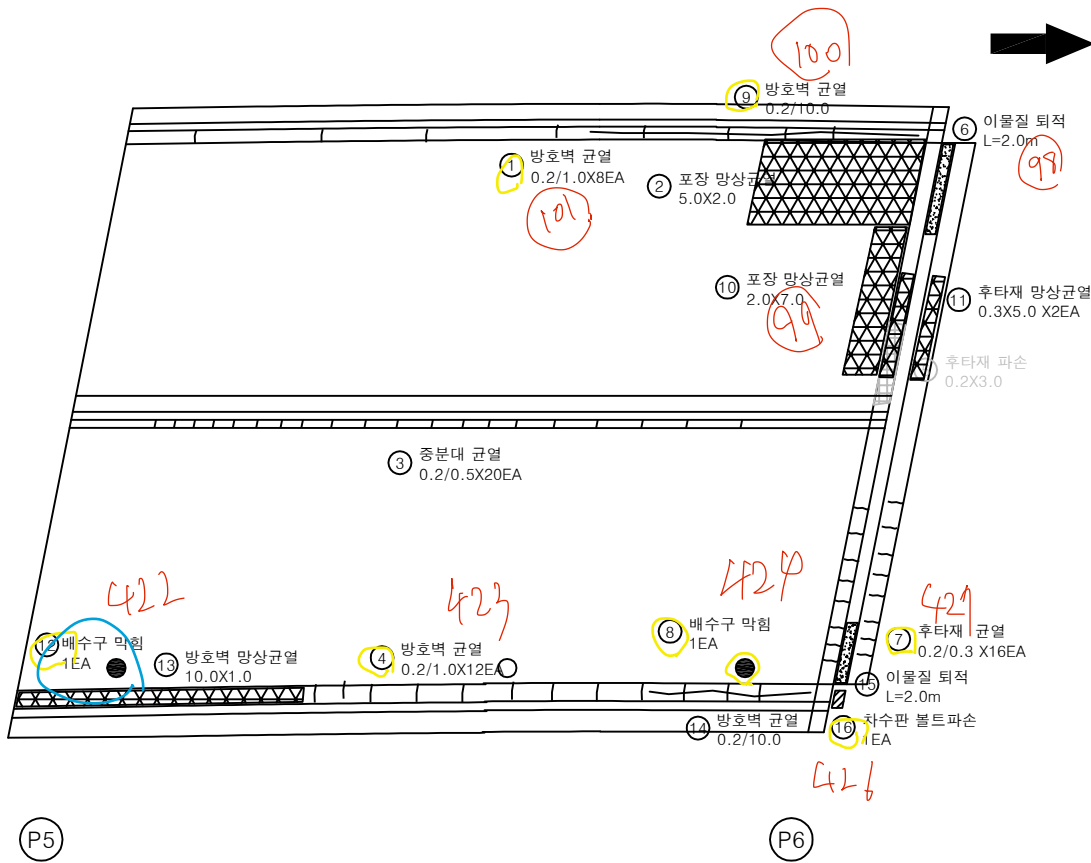
| 번호 | 구분 | 부재 | 손상내용 | 손상현황 | | | | | | 비 고 |
|---|---|---|---|---|---|---|---|---|---|---|
| 1 | 19하 | 방호벽 | 방호벽 균열 | 0.2 | 1.0 | | 8.00 | m | 8 | |
| 2 | 19하 | 교면포장 | 포장 망상균열 | | 5.0 | 2.0 | 10.00 | m <sup>2</sup> | 1 | |
| 3 | 19하 | 중분대 | 중분대 균열 | 0.2 | 0.5 | | 10.00 | m | 20 | |
| 4 | 19하 | 방호벽 | 방호벽 균열 | 0.2 | 1.0 | | 12.00 | m | 12 | 손상감소 |
| 7 | 23하 | 신축이음 | 후타재 균열 | 0.2 | 0.3 | | 4.80 | m | 16 | |
| 9 | 25하 | 방호벽 | 방호벽 균열 | 0.2 | 10.0 | | 10.00 | m | 1 | |
| 10 | 25하 | 교면포장 | 포장 망상균열 | | 2.0 | 7.0 | 14.00 | m <sup>2</sup> | 1 | |
| 11 | 25하 | 신축이음 | 후타재 망상균열 | 0.2 | 0.3 | 5.0 | 3.00 | m <sup>2</sup> | 2 | |
| 13 | 25하 | 방호벽 | 방호벽 망상균열 | 0.2 | 10.0 | 1.0 | 10.00 | m <sup>2</sup> | 1 | |
| 14 | 25하 | 방호벽 | 방호벽 균열 | 0.2 | 10.0 | | 10.00 | m | 1 | |

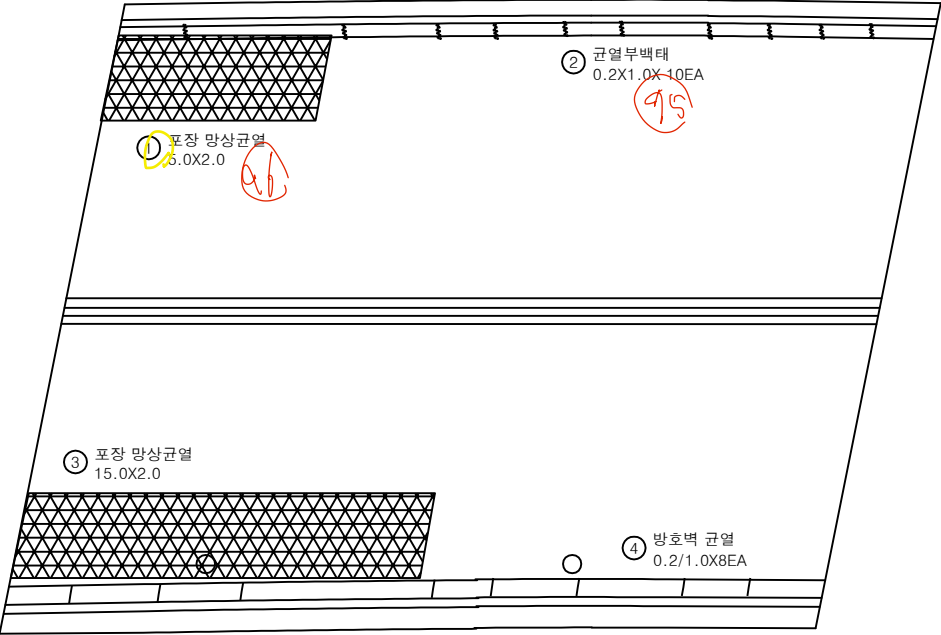
| 번호 | 구분 | 부재 | 손상내용 | 손상현황 | | | | | | 비고 |
|---|---|---|---|---|---|---|---|---|---|---|
| 1 | 19하 | 교면포장 | 포장 망상균열 | | 5.0 | 2.0 | 10.00 | m <sup>2</sup> | 1 | |
| 2 | 19하 | 방호벽 | 균열부백태 | | 0.2 | 1.0 | 2.00 | m <sup>2</sup> | 10 | |
| 3 | 19하 | 교면포장 | 포장 망상균열 | | 15.0 | 2.0 | 30.00 | m <sup>2</sup> | 1 | |
| 4 | 19하 | 방호벽 | 방호벽 균열 | 0.2 | 1.0 | | 8.00 | m | 8 | |

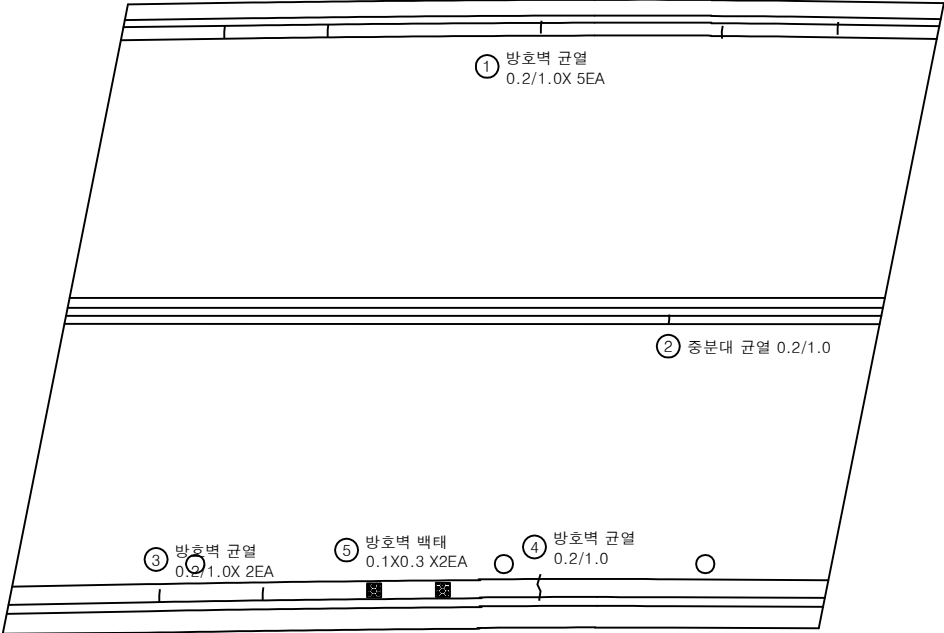
| 번호 | 구분 | 부재 | 손상내용 | 손상현황 | | | | | | 비고 |
|---|---|---|---|---|---|---|---|---|---|---|
| 1 | 19하 | 방호벽 | 방호벽 균열 | 0.2 | 1.0 | | 5.00 | m | 5 | |
| 2 | 19하 | 중분대 | 중분대 균열 | 0.2 | 1.0 | | 1.00 | m | 1 | |
| 3 | 19하 | 방호벽 | 방호벽 균열 | 0.2 | 1.0 | | 2.00 | m | 2 | |
| 4 | 21하 | 방호벽 | 방호벽 균열 | 0.2 | 1.0 | | 1.00 | m | 1 | |

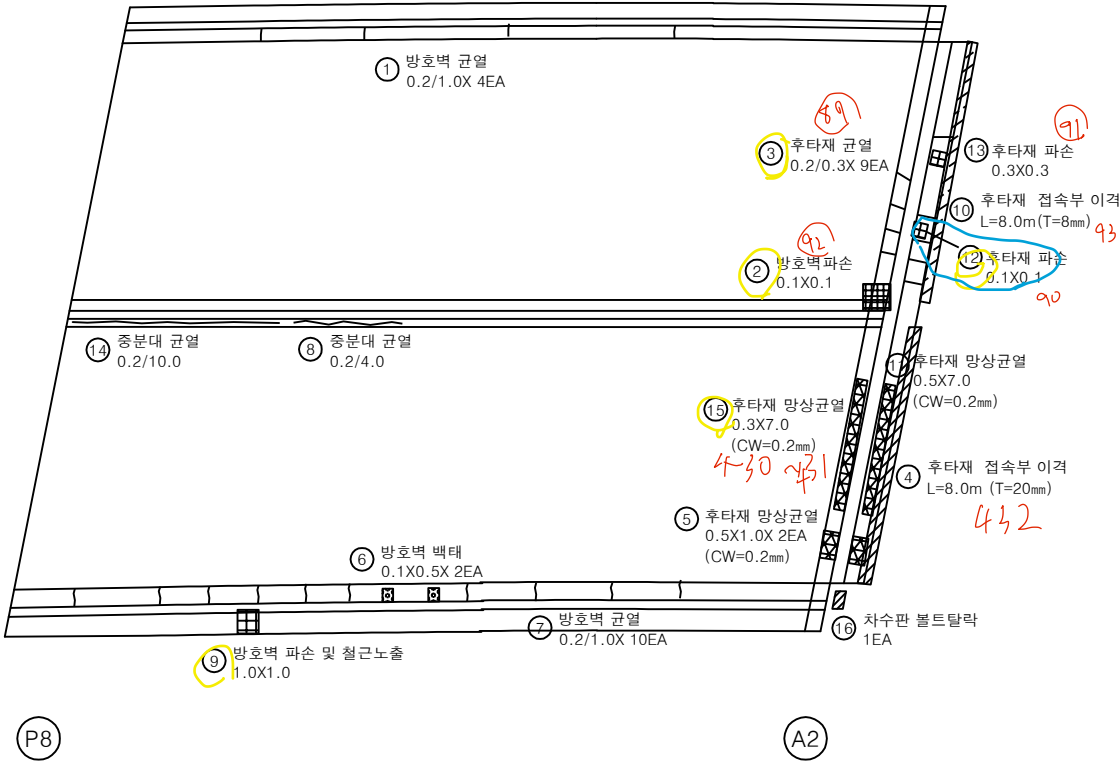
| 번호 | 구분 | 부재 | 손상내용 | 손상현황 | | | | | 비고 |
|---|---|---|---|---|---|---|---|---|---|
| 1 | 19하 | 방호벽 | 방호벽 균열 | 0.2 | 1.0 | | 4.00 | m | 4 |
| 3 | 19하 | 신축이음 | 후타재 균열 | 0.2 | 0.3 | | 2.70 | m | 9 |
| 5 | 19하 | 신축이음 | 후타재 망상균열 | 0.2 | 0.5 | 1.0 | 1.00 | m <sup>2</sup> | 2 |
| 7 | 19하 | 방호벽 | 방호벽 균열 | 0.2 | 1.0 | | 10.00 | m | 10 |
| 8 | 21하 | 중분대 | 중분대 균열 | 0.2 | 4.0 | | 4.00 | m | 1 |
| 9 | 21하 | 방호벽 | 방호벽 파손 및 철근노출 | | 1.0 | 1.0 | 1.00 | m <sup>2</sup> | 1 손상변경 |
| 11 | 23하 | 신축이음 | 후타재 망상균열 | 0.2 | 0.5 | 7.0 | 3.50 | m <sup>2</sup> | 1 |
| 14 | 25하 | 중분대 | 중분대 균열 | 0.2 | 10.0 | | 10.00 | m | 1 |
| 15 | 25하 | 신축이음 | 후타재 망상균열 | 0.2 | 0.3 | 7.0 | 2.10 | m <sup>2</sup> | 1 |

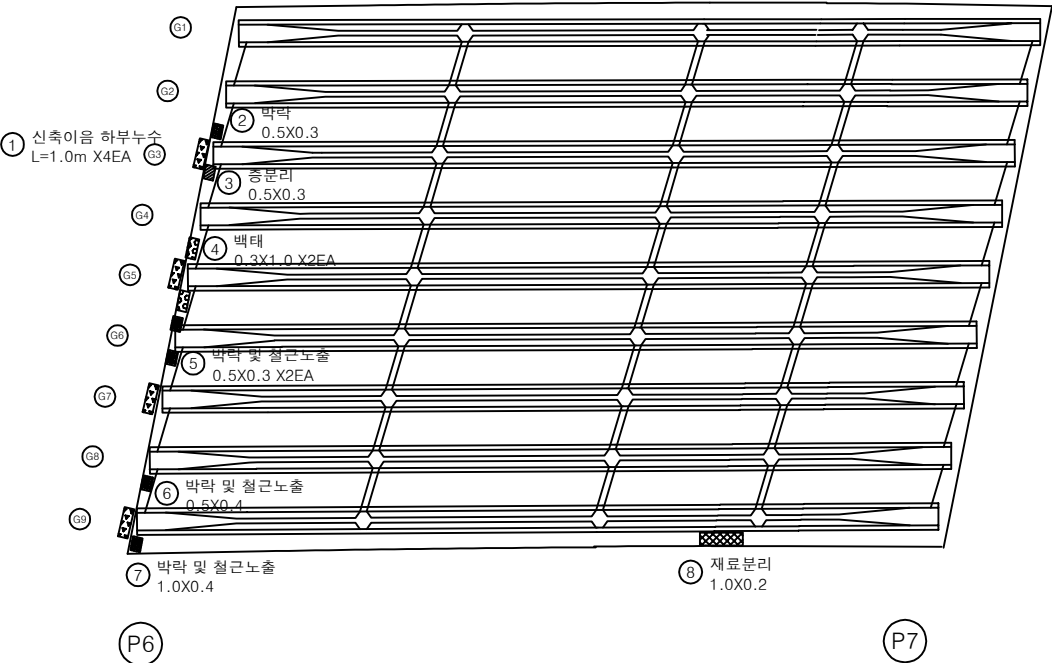
| 번호 | 구분 | 부재 | 손상내용 | 손상현황 | | | | | 비 고 |
|---|---|---|---|---|---|---|---|---|---|
| 1 | 25하 | 신축이음 | 신축이음 하부누수 | | 1.0 | | 4.00 | m | 4 |

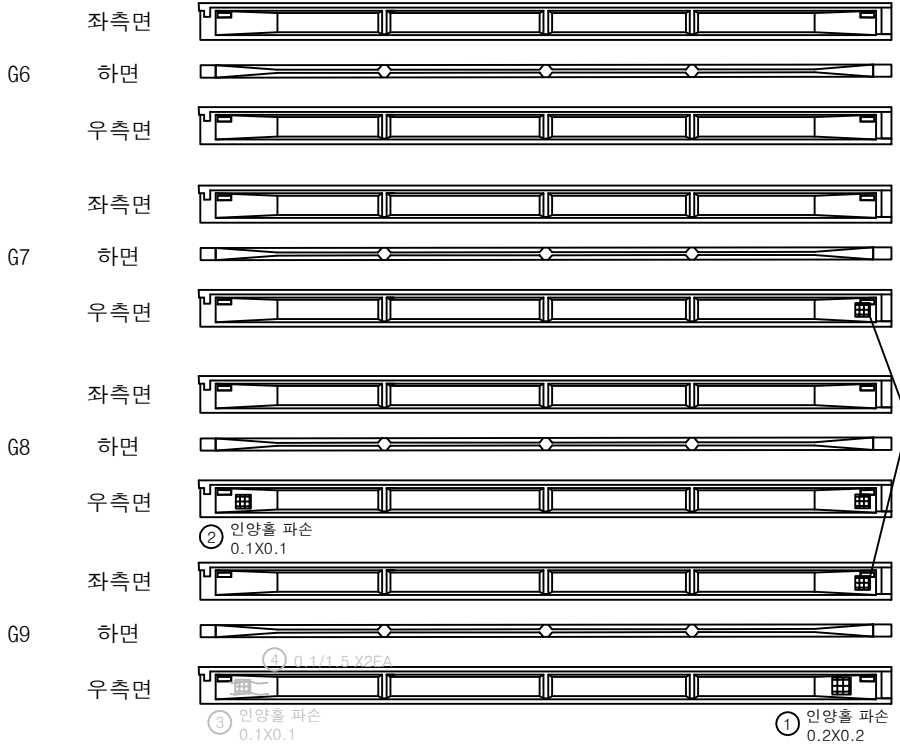
| 번호 | 구분 | 부재 | 손상내용 | 손상현황 | | | | | | 비고 |
|---|---|---|---|---|---|---|---|---|---|---|
| 4 | 23하 | 거더 | 균열(0.3mm미만) | 0.1 | 1.5 | | 3.00 | m | 2 | 25회 보수 |

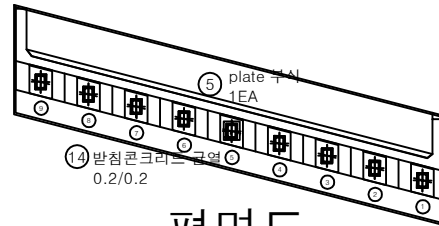
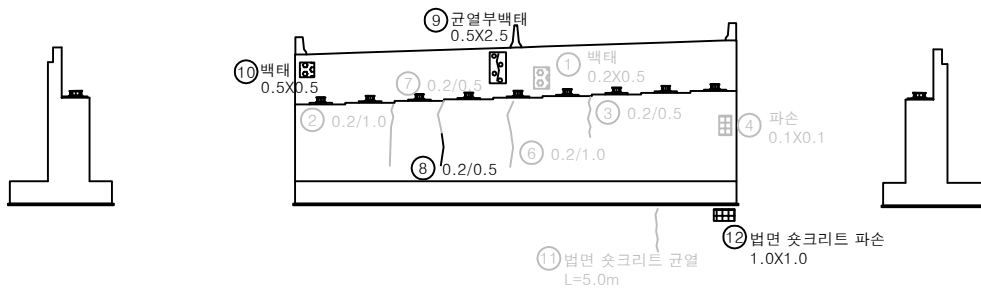
| 번호 | 구분 | 부재 | 손상내용 | 손상현황 | | | | | | 비고 |
|---|---|---|---|---|---|---|---|---|---|---|
| 2 | 21하 | 교대 | 균열(0.3mm미만) | 0.2 | 1.0 | | 1.00 | m | 1 | 2차정보수 |
| 3 | 21하 | 교대 | 균열(0.3mm미만) | 0.2 | 0.5 | | 0.50 | m | 1 | 2차정보수 |
| 5 | 23하 | 교량받침 | plate 부식 | | | | 1.00 | EA | 1 | |
| 6 | 23하 | 교대 | 균열(0.3mm미만) | 0.2 | 1.0 | | 1.00 | m | 1 | 2차정보수 |
| 7 | 23하 | 교대 | 균열(0.3mm미만) | 0.2 | 0.5 | | 0.50 | m | 1 | 2차정보수 |
| 8 | 23하 | 교대 | 균열(0.3mm미만) | 0.2 | 0.5 | | 0.50 | m | 1 | |
| 9 | 24상 | 교대 | 균열부백태 | | 0.5 | 2.5 | 1.25 | ㎡ | 1 | |
| 11 | 25상 | 교대 | 법면 아웃크리트 균열 | | 5.0 | | 5.00 | m | 1 | 2차정보수 |
| 14 | 25하 | 교량받침 | 받침콘크리트 균열 | 0.2 | 0.2 | | 0.20 | m | 1 | |

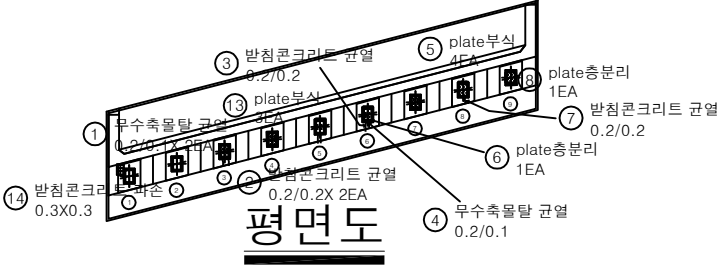
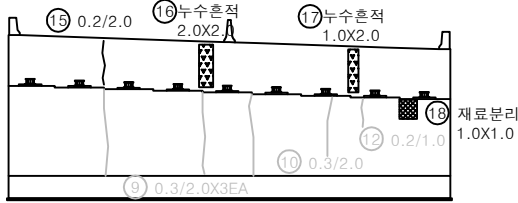
| 번호 | 구분 | 부재 | 손상내용 | 손상현황 | | | | | | 비고 |
|---|---|---|---|---|---|---|---|---|---|---|
| 1 | 19하 | 교량받침 | 무수축물탈 균열 | 0.2 | 0.1 | | 0.20 | m | 2 | |
| 2 | 19하 | 교량받침 | 받침콘크리트 균열 | 0.2 | 0.2 | | 0.40 | m | 2 | |
| 3 | 19하 | 교량받침 | 받침콘크리트 균열 | 0.2 | 0.2 | | 0.20 | m | 1 | |
| 4 | 19하 | 교량받침 | 무수축물탈 균열 | 0.2 | 0.1 | | 0.10 | m | 1 | |
| 5 | 19하 | 교량받침 | plate 부식 | | | | 4.00 | EA | 4 | |
| 7 | 19하 | 교량받침 | 받침콘크리트 균열 | 0.2 | 0.2 | | 0.20 | m | 1 | |
| 9 | 19하 | 교대 | 균열(0.3mm이상) | 0.3 | 2.0 | | 6.00 | m | 3 | 21상 보주 |
| 10 | 19하 | 교대 | 균열(0.3mm이상) | 0.3 | 2.0 | | 2.00 | m | 1 | 25상 보주 |
| 12 | 23하 | 교대 | 균열(0.3mm미만) | 0.2 | 1.0 | | 1.00 | m | 1 | 25상 보주 |
| 13 | 25하 | 교량받침 | plate 부식 | | | | 3.00 | EA | 3 | |
| 15 | 25하 | 교대 | 균열(0.3mm미만) | 0.2 | 2.0 | | 2.00 | m | 1 | |
| 16 | 25하 | 교대 | 누수흔적 | | 2.0 | 2.0 | 4.00 | m <sup>2</sup> | 1 | |
| 17 | 25하 | 교대 | 누수흔적 | | 1.0 | 2.0 | 2.00 | m <sup>2</sup> | 1 | |

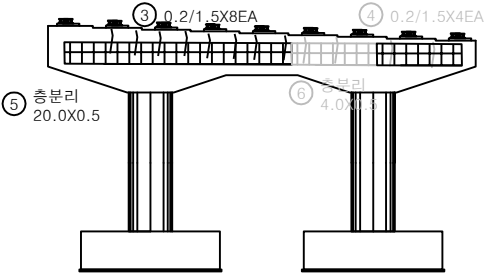
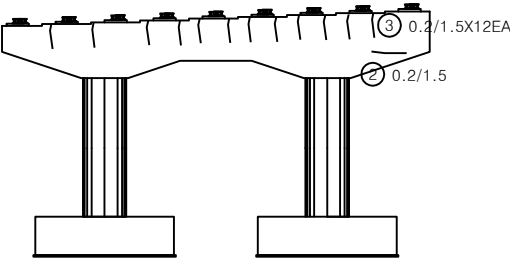
| 번호 | 구분 | 부재 | 손상내용 | 손상현황 | | | | | | 비고 |
|---|---|---|---|---|---|---|---|---|---|---|
| 2 | 19하 | 교각 | 균열(0.3mm미만) | 0.2 | 1.5 | | 1.50 | m | 1 | |
| 3 | 19하 | 교각 | 균열(0.3mm미만) | 0.1 | 1.5 | | 12.00 | m | 8 | |
| 4 | 19하 | 교각 | 균열(0.3mm미만) | 0.1 | 1.5 | | 6.00 | m | 4 | 평행 균열 |
| 6 | 21하 | 교각 | 총분리 | | 4.0 | 0.5 | 2.00 | m <sup>2</sup> | 1 | 평행 균열 |

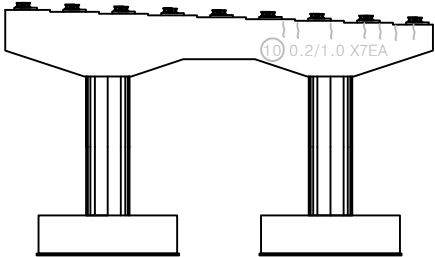
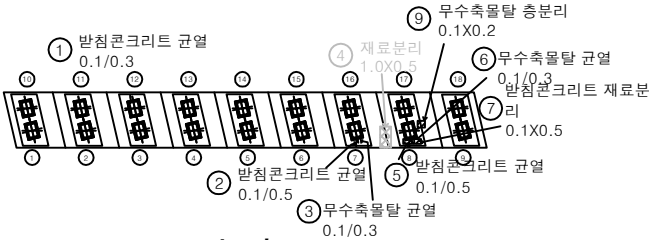
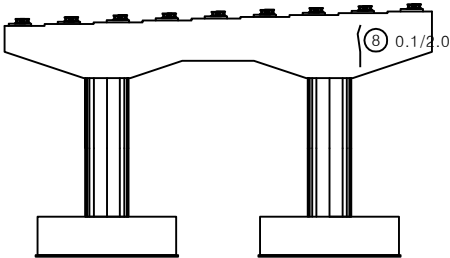
| 번호 | 구분 | 부재 | 손상내용 | 손상현황 | | | | | | 비 고 |
|---|---|---|---|---|---|---|---|---|---|---|
| 1 | 19하 | 교량받침 | 받침콘크리트 균열 | 0.1 | 0.3 | | 0.30 | m | 1 | |
| 2 | 19하 | 교량받침 | 받침콘크리트 균열 | 0.1 | 0.5 | | 0.50 | m | 1 | |
| 3 | 19하 | 교량받침 | 무수축물탈 균열 | 0.1 | 0.3 | | 0.30 | m | 1 | |
| 5 | 19하 | 교량받침 | 받침콘크리트 균열 | 0.1 | 0.5 | | 0.50 | m | 1 | |
| 6 | 19하 | 교량받침 | 무수축물탈 균열 | 0.1 | 0.3 | | 0.30 | m | 1 | |
| 8 | 19하 | 교각 | 균열(0.3mm미만) | 0.1 | 2.0 | | 2.00 | m | 1 | |
| 10 | 23하 | 교각 | 균열(0.3mm미만) | 0.2 | | 1.0 | 7.00 | m | 7 | 25하 보강 |

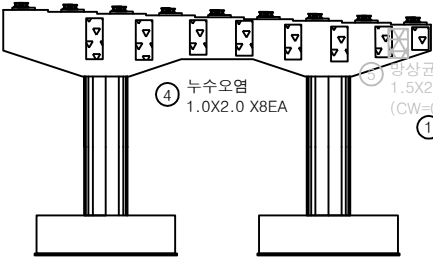
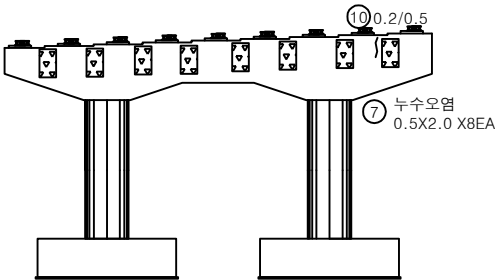
| 번호 | 구분 | 부재 | 손상내용 | 손상현황 | | | | | | 비고 |
|---|---|---|---|---|---|---|---|---|---|---|
| 1 | 19하 | 교량받침 | 무수축물탈 균열 | 0.1 | 0.2 | | 0.40 | m | 2 | |
| 3 | 19하 | 교량받침 | plate 부식 | | | | 2.00 | EA | 2 | |
| 4 | 21하 | 교각 | 누수오염 | | 1.0 | 2.0 | 16.00 | m <sup>2</sup> | 8 | |
| 5 | 21하 | 교각 | 망상균열 | 0.2 | 1.5 | 2.0 | 3.00 | m <sup>2</sup> | 1 | 25% 보수 |
| 7 | 21하 | 교각 | 누수오염 | | 0.5 | 2.0 | 8.00 | m <sup>2</sup> | 8 | |
| 8 | 23하 | 교량받침 | plate 부식 | | | | 16.00 | EA | 16 | |
| 10 | 25하 | 교각 | 균열(0.3mm미만) | 0.2 | 0.5 | | 0.50 | m | 1 | |

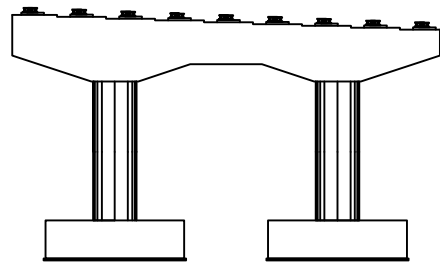
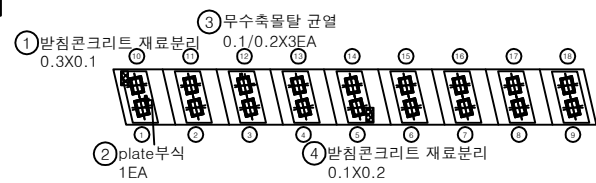
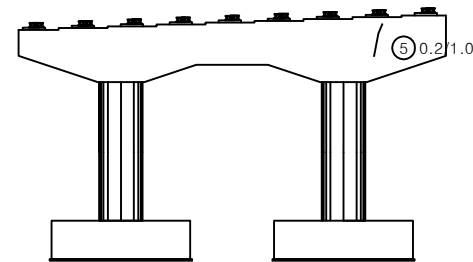
| 번호 | 구분 | 부재 | 손상내용 | 손상현황 | | | | | | 비 고 |
|---|---|---|---|---|---|---|---|---|---|---|
| 2 | 19하 | 교량받침 | plate 부식 | | | | 1.00 | EA | 1 | |
| 3 | 19하 | 교량받침 | 무수축물탈 균열 | 0.1 | 0.2 | | 0.60 | m | 3 | |
| 5 | 19하 | 교각 | 균열(0.3mm미만) | 0.2 | 1.0 | | 1.00 | m | 1 | |

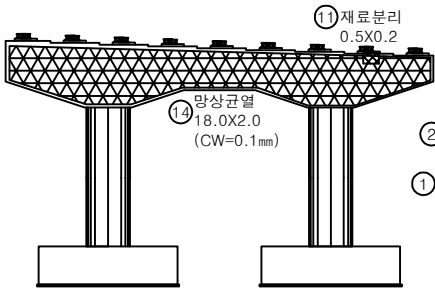
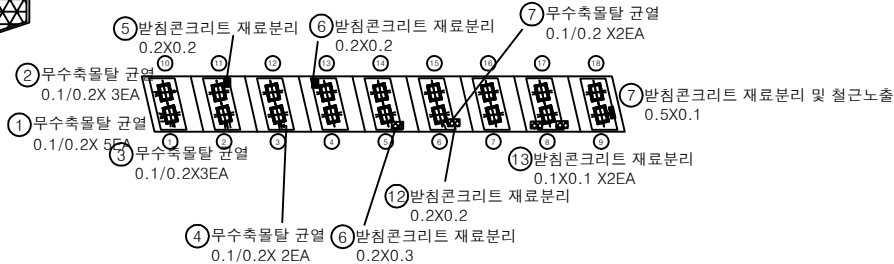
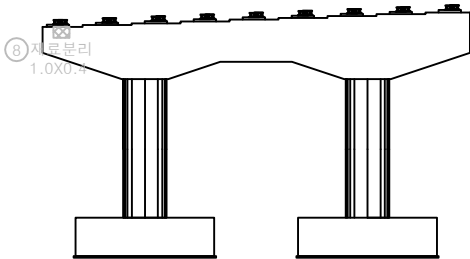
| 번호 | 구분 | 부재 | 손상내용 | 손상현황 | | | | | 비 고 |
|---|---|---|---|---|---|---|---|---|---|
| 1 | 19하 | 교량받침 | 무수축물탈 균열 | 0.1 | 0.2 | | 1.00 | m | 5 |
| 2 | 19하 | 교량받침 | 무수축물탈 균열 | 0.1 | 0.2 | | 0.60 | m | 3 |
| 3 | 19하 | 교량받침 | 무수축물탈 균열 | 0.1 | 0.2 | | 0.60 | m | 3 |
| 4 | 19하 | 교량받침 | 무수축물탈 균열 | 0.1 | 0.2 | | 0.40 | m | 2 |
| 10 | 23하 | 교량받침 | 무수축물탈 균열 | 0.1 | 0.2 | | 0.40 | m | 2 |
| 14 | 25하 | 교각 | 망상균열 | 0.1 | 18.0 | 2.0 | 36.00 | m <sup>2</sup> | 1 |

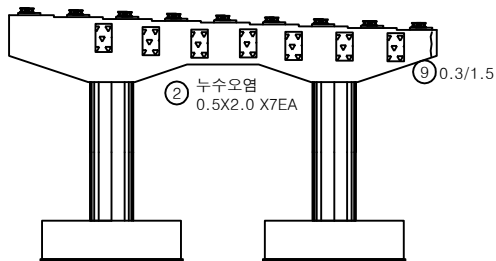
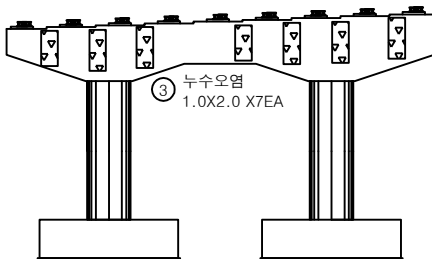
| 번호 | 구분 | 부재 | 손상내용 | 손상현황 | | | | | | 비고 |
|---|---|---|---|---|---|---|---|---|---|---|
| 1 | 21하 | 교량받침 | plate 부식 | | | | 18.00 | EA | 18 | |
| 2 | 21하 | 교각 | 누수오염 | | 0.5 | 2.0 | 7.00 | m <sup>2</sup> | 7 | |
| 3 | 21하 | 교각 | 누수오염 | | 1.0 | 2.0 | 14.00 | m <sup>2</sup> | 7 | |
| 4 | 21하 | 교각 | 균열(0.3mm미만) | 0.2 | 1.0 | | 3.00 | m | 3 | |
| 6 | 25하 | 교량받침 | 무수축물탈 균열 | 0.2 | 0.2 | | 0.80 | m | 4 | |
| 9 | 25하 | 교각 | 균열(0.3mm미만) | 0.3 | 1.5 | | 1.50 | m | 1 | |

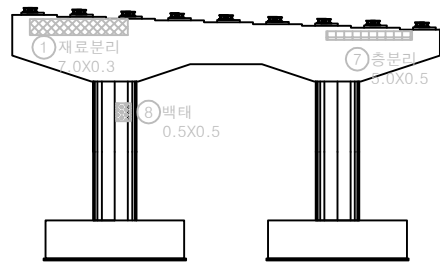
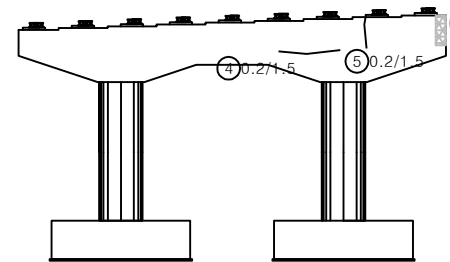
| 번호 | 구분 | 부재 | 손상내용 | 손상현황 | | | | | | 비고 |
|---|---|---|---|---|---|---|---|---|---|---|
| 2 | 19하 | 교량받침 | 무수축물탈 균열 | 0.1 | 0.2 | | 1.20 | m | 6 | |
| 3 | 19하 | 교량받침 | 무수축물탈 균열 | 0.1 | 0.2 | | 0.40 | m | 2 | |
| 4 | 19하 | 교각 | 균열(0.3mm미만) | 0.2 | 1.5 | | 1.50 | m | 1 | |
| 5 | 19하 | 교각 | 균열(0.3mm미만) | 0.2 | 1.5 | | 1.50 | m | 1 | |
| 6 | 19하 | 교각 | 망상균열 | 0.2 | 0.5 | 1.5 | 0.75 | m | 1 | 25% 보수 |
| 9 | 23하 | 교각 | 망상균열 | 0.2 | 2.0 | 1.0 | 2.00 | m | 1 | 25% 보수 |

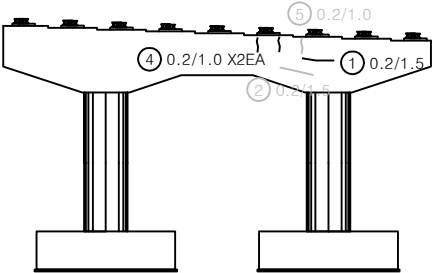
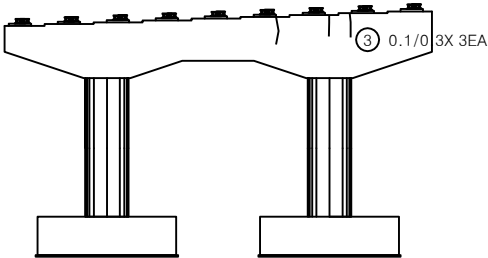
| 번호 | 구분 | 부재 | 손상내용 | 손상현황 | | | | | | 비고 |
|---|---|---|---|---|---|---|---|---|---|---|
| 1 | 19하 | 교각 | 균열(0.3mm미만) | 0.2 | 1.5 | | 1.50 | m | 1 | |
| 2 | 19하 | 교각 | 균열(0.3mm미만) | 0.2 | 1.5 | | 1.50 | m | 1 | 25하 보수 |
| 3 | 19하 | 교각 | 균열(0.3mm미만) | 0.1 | 0.3 | | 0.90 | m | 3 | |
| 4 | 23하 | 교각 | 균열(0.3mm미만) | 0.2 | 1.0 | | 2.00 | m | 2 | |
| 5 | 23하 | 교각 | 균열(0.3mm미만) | 0.2 | 1.0 | | 1.00 | m | 1 | 25하 보수 |
