상주영천고속도로 2024~2025년 시설물 안전점검 용역  
(2025년 하반기 정밀안전점검)

# 외 관 조 사 망 도

산호교

2025.12

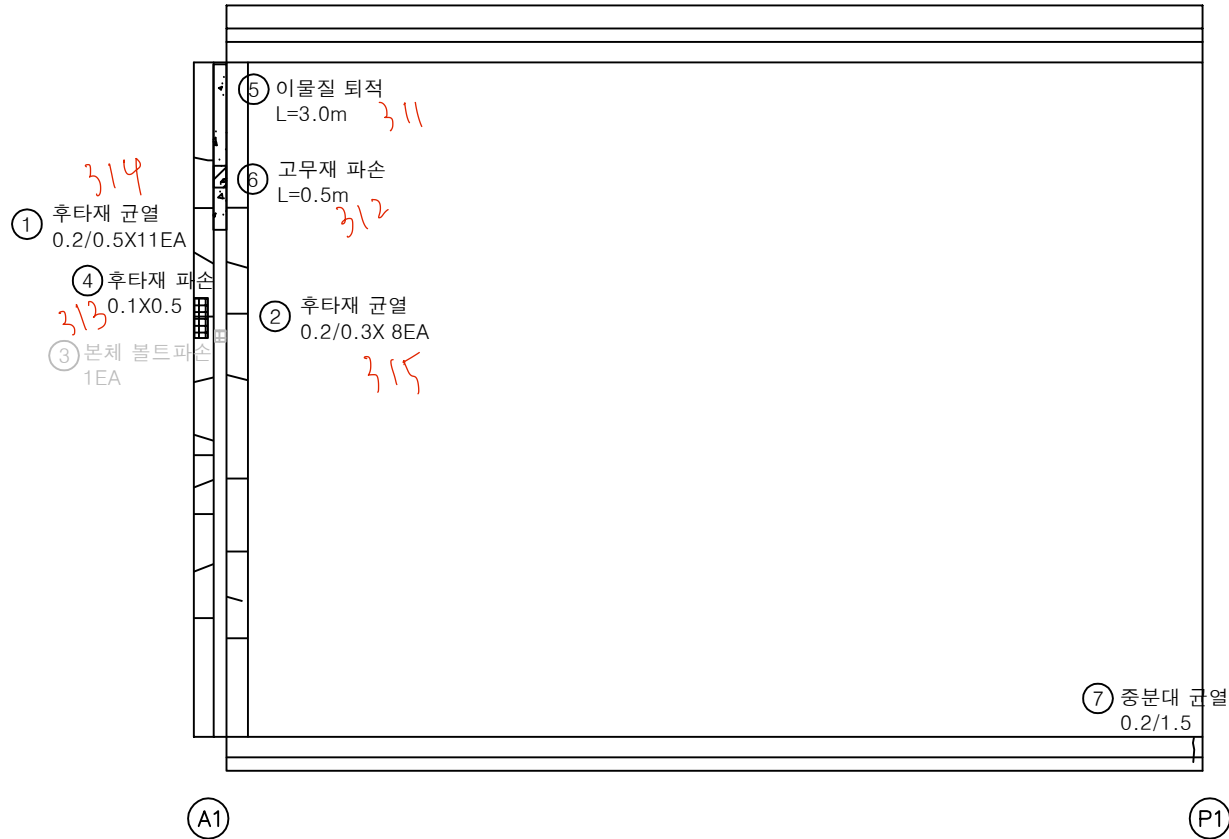
| 번호 | 구분 | 부재 | 손상내용 | 손상현황 | | | | | | 비고 |
|---|---|---|---|---|---|---|---|---|---|---|
| 1 | 19하 | 신축이음 | 후타재 균열 | 0.2 | 0.5 | | 5.50 | m | 11 | |
| 2 | 19하 | 신축이음 | 후타재 균열 | 0.2 | 0.3 | | 2.40 | m | 8 | |
| 3 | 24하 | 신축이음 | 본체 볼트파손 | | | | 1.00 | EA | 1 | 25% 보수 |
| 4 | 24하 | 신축이음 | 후타재 파손 | | 0.1 | 0.5 | 0.05 | m² | 1 | 손상증가 |
| 5 | 25하 | 신축이음 | 이물질 퇴적 | | 3.0 | | 3.00 | m | 1 | |
| 6 | 25하 | 신축이음 | 고무재 파손 | | 0.5 | | 0.50 | m | 1 | |
| 7 | 25하 | 중분대 | 중분대 균열 | 0.2 | 1.5 | | 1.50 | m | 1 | |

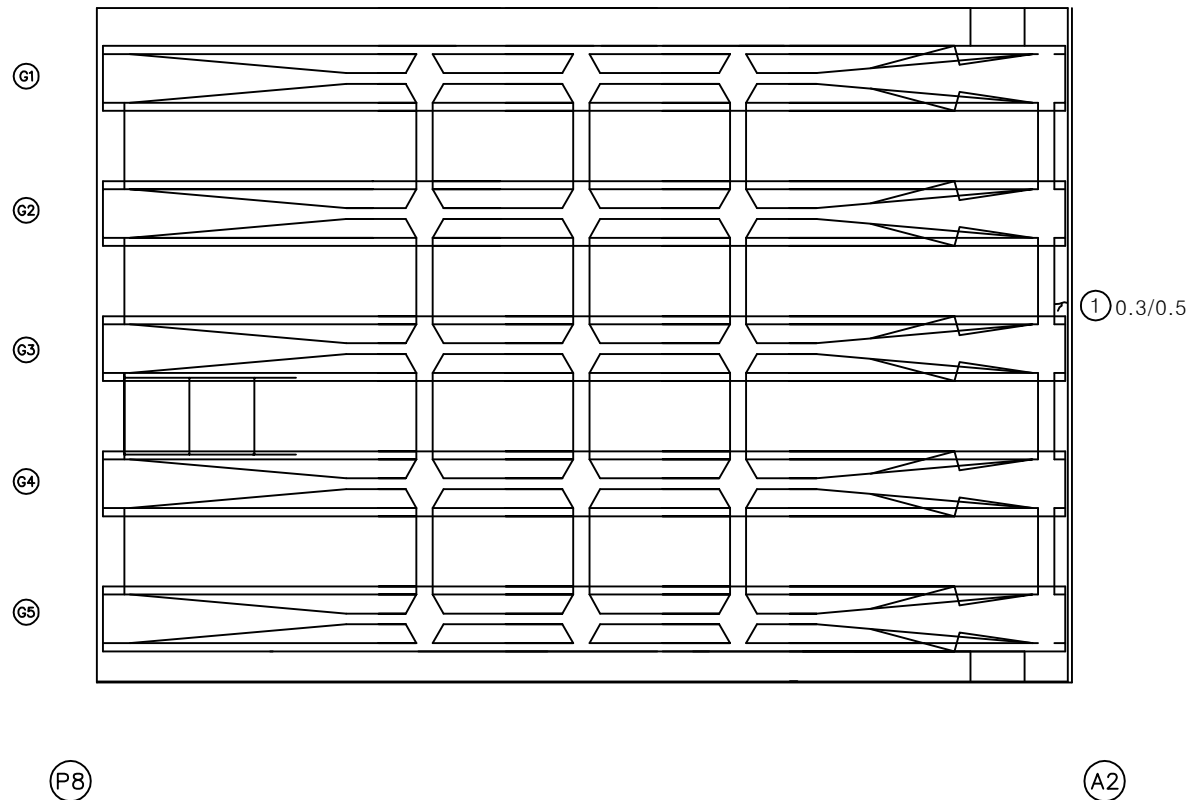
| 번호 | 구분 | 부재 | 손상내용 | 손상현황 | | | | | | 비고 |
|---|---|---|---|---|---|---|---|---|---|---|
| 1 | 25하 | 바닥판 | 균열(0.3mm이상) | 0.3 | 0.5 | | 0.50 | m | 1 | |

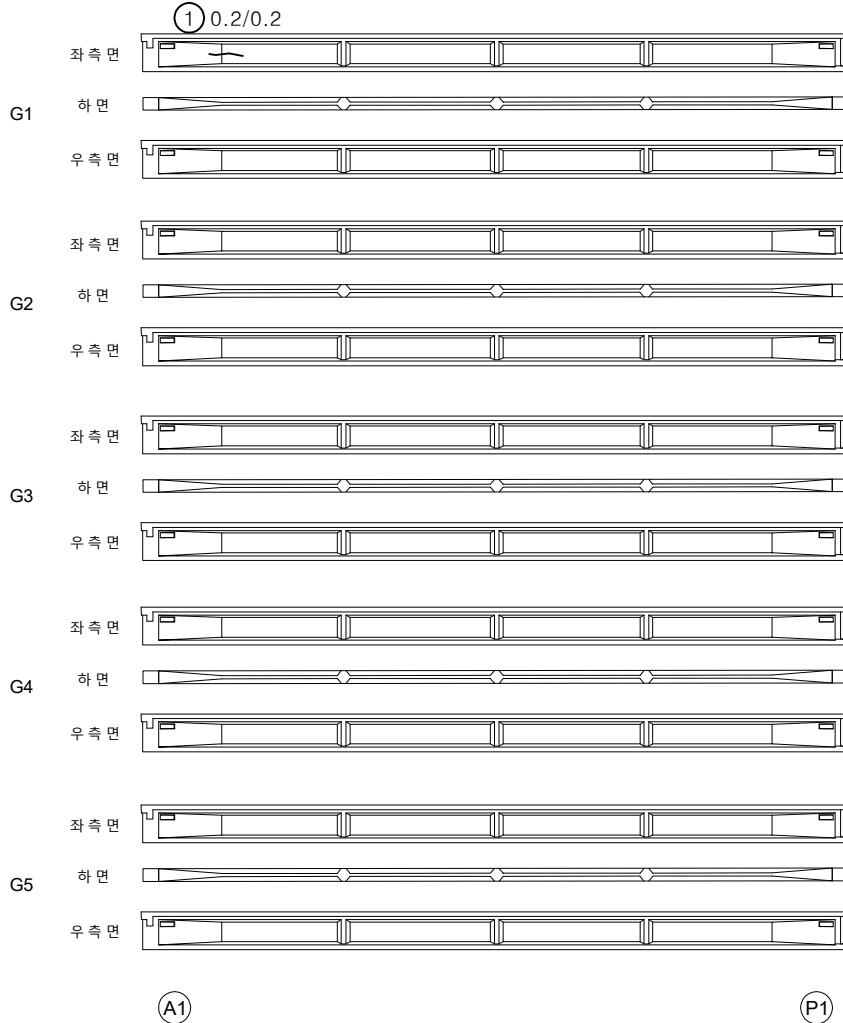
| 번호 | 구분 | 부재 | 손상내용 | 손상현황 | | | | | | 비고 |
|---|---|---|---|---|---|---|---|---|---|---|
| 1 | 25하 | 거더 | 균열(0.3mm미만) | 0.2 | 0.2 | | 0.20 | m | 1 | |

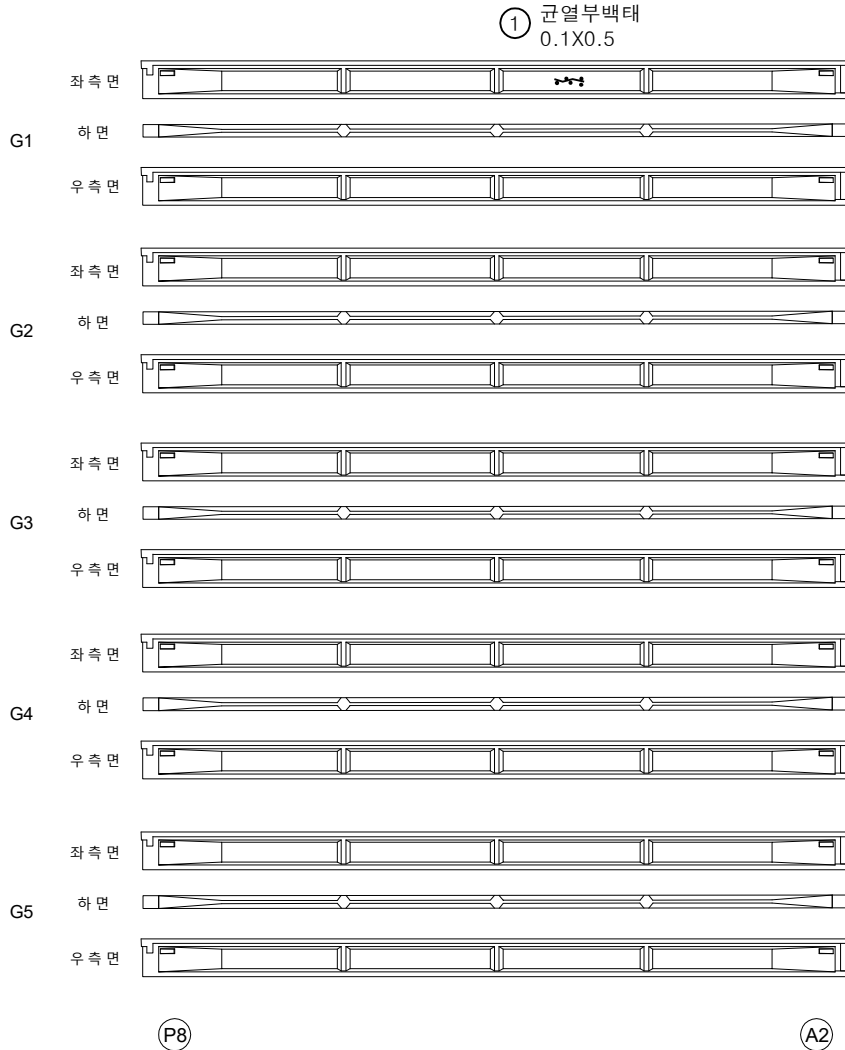
| 번호 | 구분 | 부재 | 손상내용 | 손상현황 | | | | | | 비고 |
|---|---|---|---|---|---|---|---|---|---|---|
| 1 | 21하 | 거더 | 균열부백태 | | 0.1 | 0.5 | 0.05 | m² | 1 | |

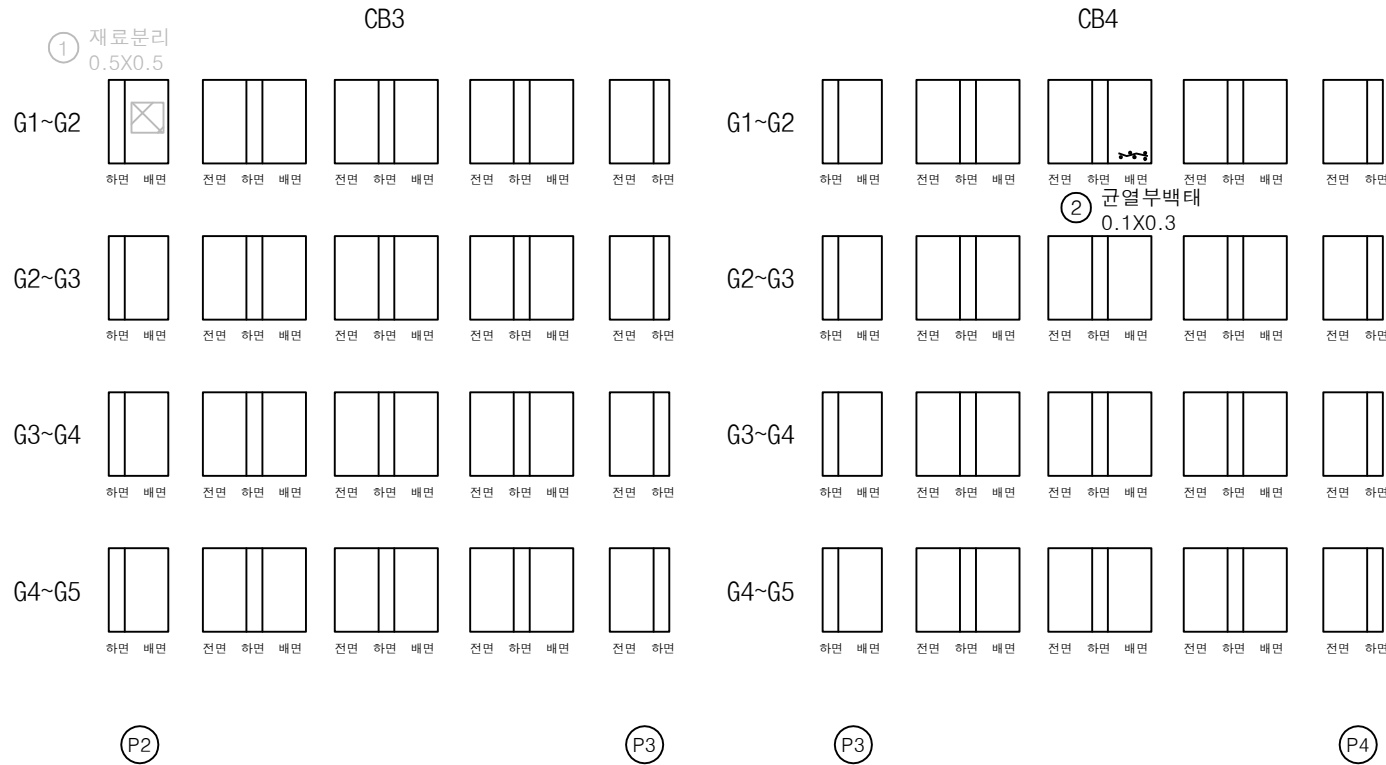
| 번호 | 구분 | 부재 | 손상내용 | 손상현황 | | | | | | 비고 |
|---|---|---|---|---|---|---|---|---|---|---|
| 2 | 23하 | 가로보 | 균열부백태 | | 0.1 | 0.3 | 0.03 | m <sup>2</sup> | 1 | |

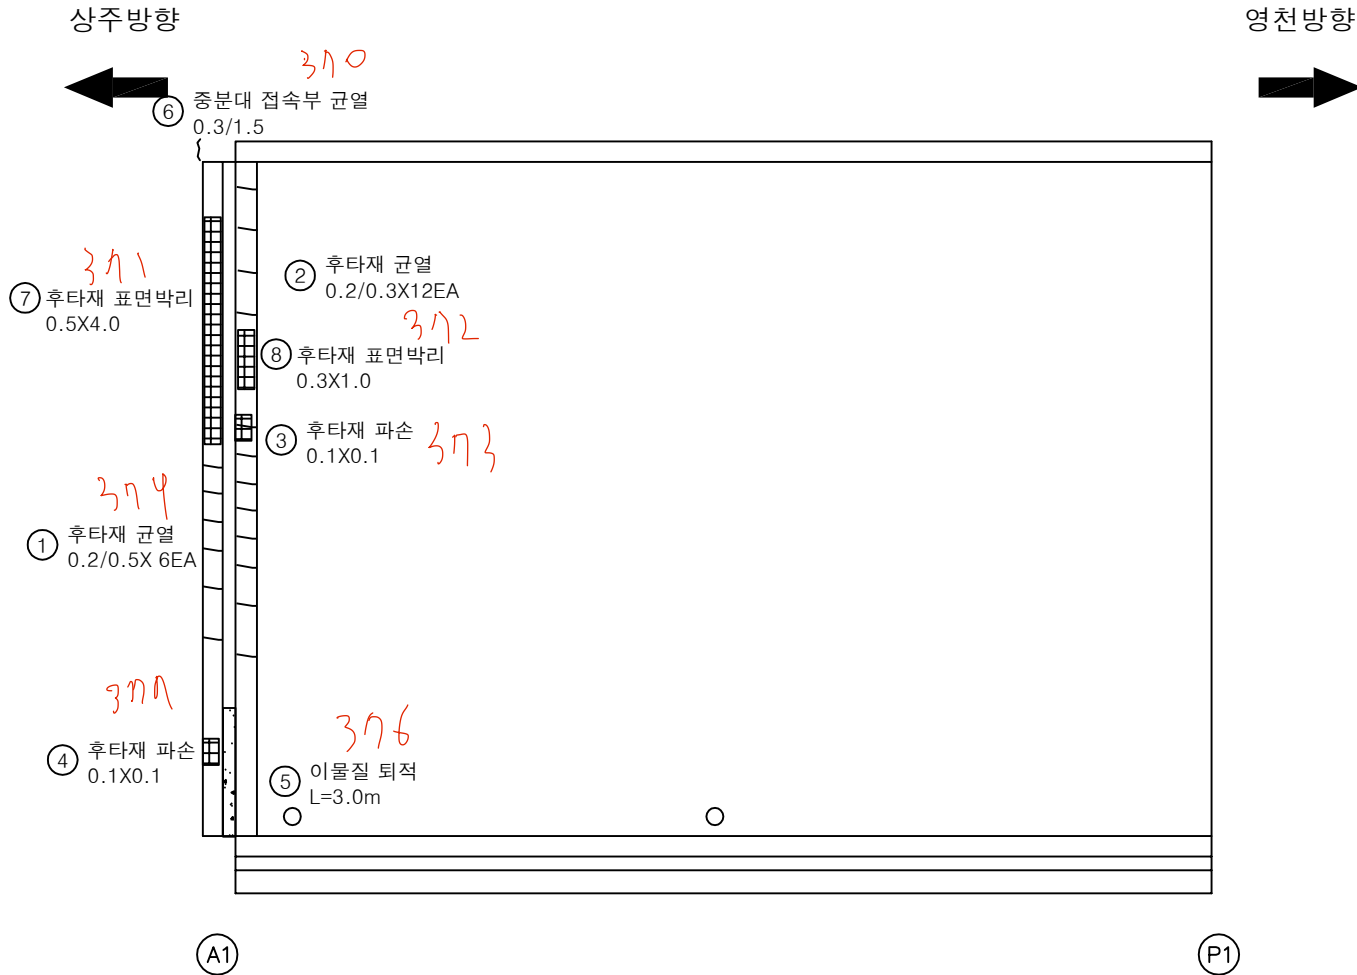
| 번호 | 구분 | 부재 | 손상내용 | 손상현황 | | | | | | 비고 |
|---|---|---|---|---|---|---|---|---|---|---|
| 1 | 19하 | 신속이음 | 후타재 균열 | 0.2 | 0.5 | | 3.00 | m | 6 | 손상감소 |
| 2 | 19하 | 신속이음 | 후타재 균열 | 0.2 | 0.3 | | 3.60 | m | 12 | 손상감소 |
| 6 | 25하 | 중분대 | 중분대 접속부 균열 | 0.3 | 1.5 | | 1.50 | m | 1 | |

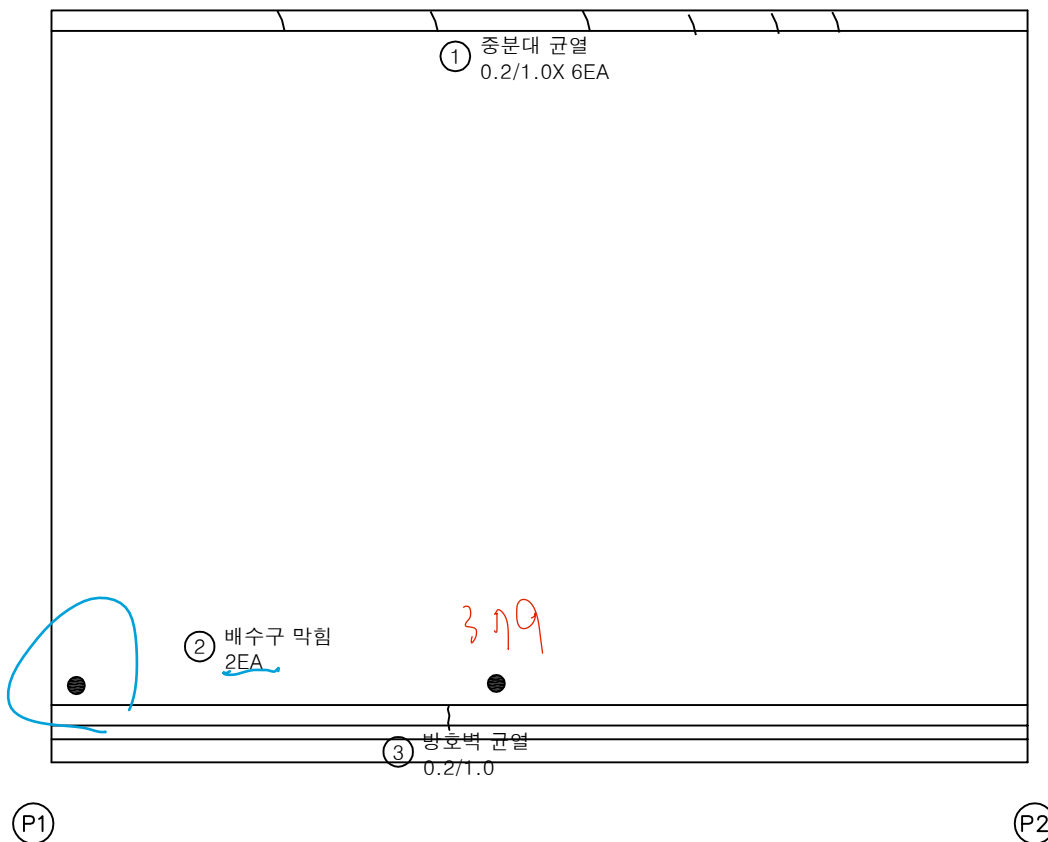
| 번호 | 구분 | 부재 | 손상내용 | 손상현황 | | | | | | 비고 |
|---|---|---|---|---|---|---|---|---|---|---|
| 1 | 19하 | 중분대 | 중분대 균열 | 0.2 | 1.0 | | 6.00 | m | 6 | |
| 3 | 25하 | 방호벽 | 방호벽 균열 | 0.2 | 1.0 | | 1.00 | m | 1 | |

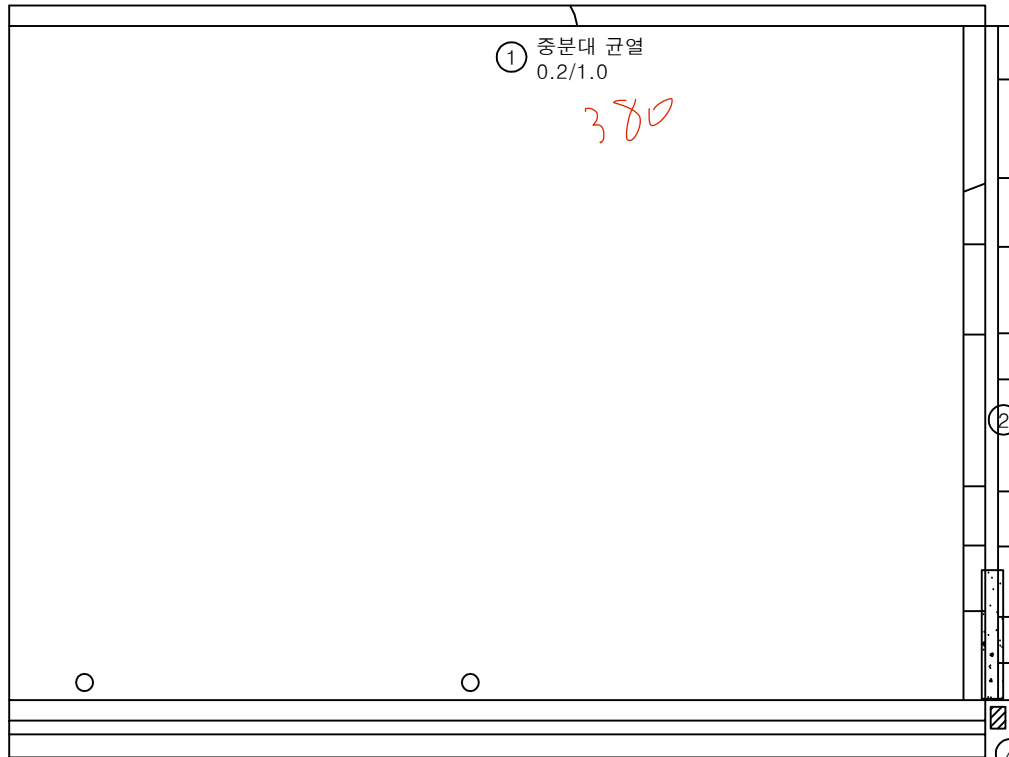
| 번호 | 구분 | 부재 | 손상내용 | 손상현황 | | | | | | 비고 |
|---|---|---|---|---|---|---|---|---|---|---|
| 1 | 19하 | 중분대 | 중분대 균열 | 0.2 | 1.0 | | 1.00 | m | 1 | |
| 2 | 19하 | 신속이음 | 후타재 균열 | 0.2 | 0.3 | | 4.50 | m | 15 | |

① 중분대 균열  
0.2/1.0

② 후타재 균열  
0.2/0.3X 15EA

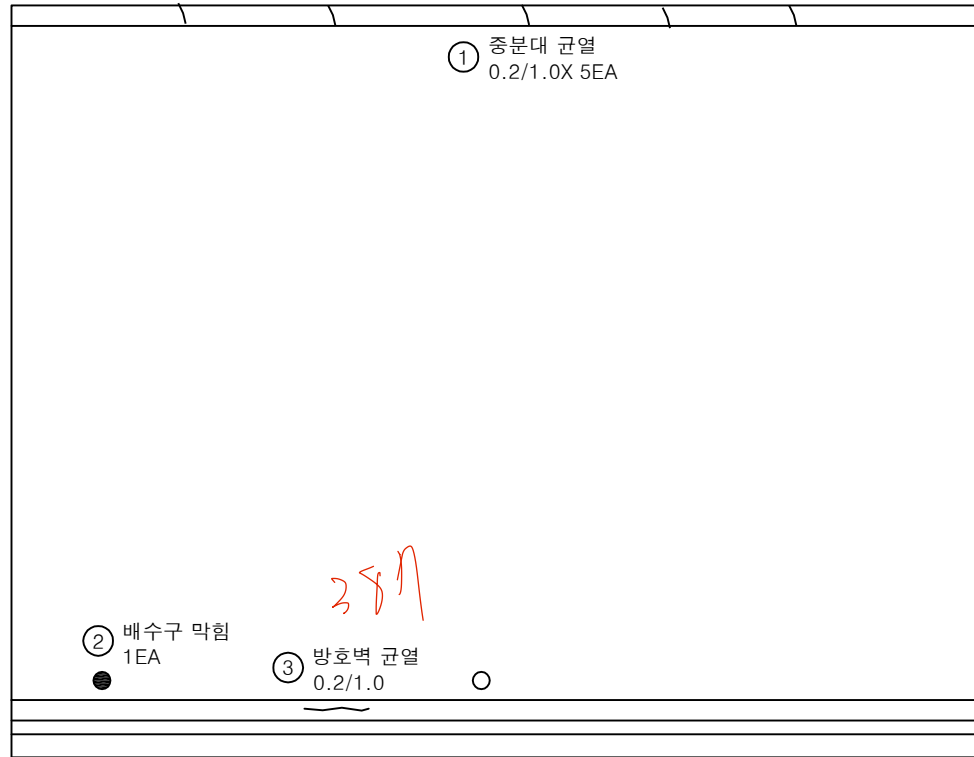
| 번호 | 구분 | 부재 | 손상내용 | 손상현황 | | | | | | 비고 |
|---|---|---|---|---|---|---|---|---|---|---|
| 1 | 19하 | 중분대 | 중분대 균열 | 0.2 | 1.0 | | 5.00 | m | 5 | |
| 3 | 25하 | 방호벽 | 방호벽 균열 | 0.2 | 1.0 | | 1.00 | m | 1 | |
