상주영천고속도로 2024~2025년 시설물 안전점검 용역  
(2025년 하반기 정밀안전점검)

# 외 관 조 사 망 도

신개교

2025.12

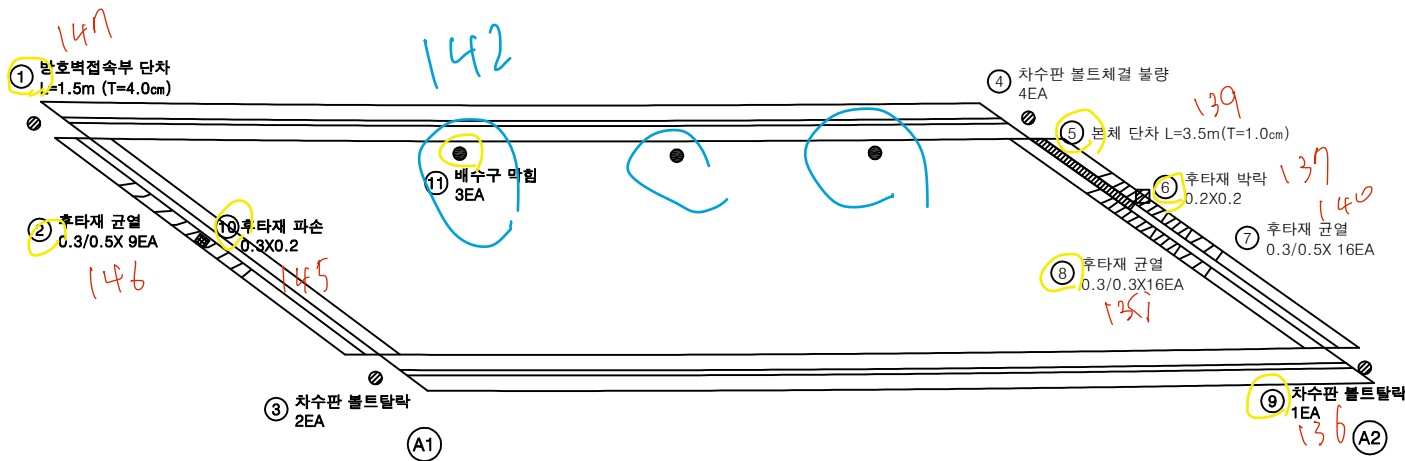
| 도면번호 | 01 |

| 번호 | 구분 | 부재 | 손상내용 | 손상현황 | | | | | 비고 |
|---|---|---|---|---|---|---|---|---|---|
| 1 | 19하 | 방호벽 | 방호벽 접속부 단차 | | 1.5 | | 1.50 | m | 1 (T=4.0cm) |
| 2 | 19하 | 신축이음 | 후타재 균열 | 0.3 | 0.5 | | 4.50 | m | 9 |
| 3 | 19하 | 신축이음 | 차수판 볼트탈락 | | | | 2.00 | EA | 2 손상물가 |
| 4 | 19하 | 신축이음 | 차수판 볼트 체결 불량 | | | | 4.00 | EA | 4 |
| 5 | 19하 | 신축이음 | 본체 단차 | | 3.5 | | 3.50 | m | 1 (T=1.0cm) |
| 6 | 19하 | 신축이음 | 후타재 박락 | | 0.2 | 0.2 | 0.04 | m <sup>2</sup> | 1 |
| 7 | 19하 | 신축이음 | 후타재 균열 | 0.3 | 0.5 | | 8.00 | m | 16 |
| 8 | 19하 | 신축이음 | 후타재 균열 | 0.3 | 0.3 | | 4.80 | m | 16 |
| 9 | 19하 | 신축이음 | 차수판 볼트탈락 | | | | 1.00 | EA | 1 |
| 10 | 24하 | 신축이음 | 후타재 파손 | | 0.3 | 0.2 | 0.06 | m <sup>2</sup> | 1 |
| 11 | 25하 | 배수시설 | 배수구 막힘 | | | | 3.00 | EA | 3 |

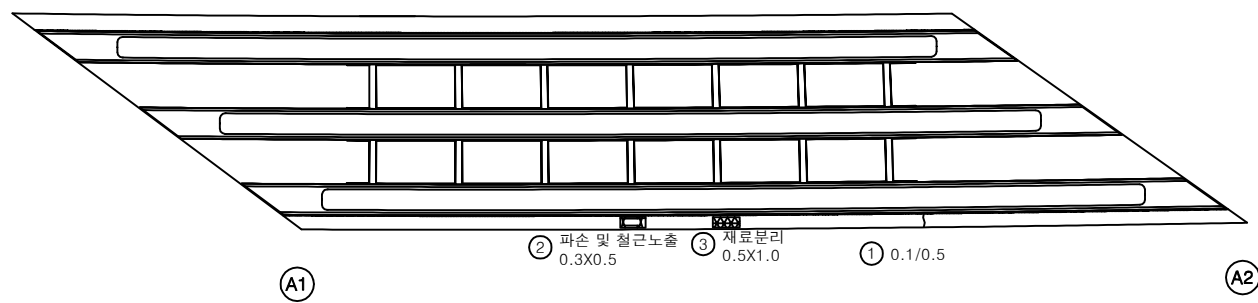
| 도면번호 | 02 |

| 번호 | 구분 | 부재 | 손상내용 | 손상현황 | | | | | | 비고 |
|---|---|---|---|---|---|---|---|---|---|---|
| 1 | 23하 | 바닥판 | 균열(0.3mm미만) | 0.1 | 0.5 | | 0.50 | m | 1 | |
| 2 | 25하 | 바닥판 | 파손 및 철근노출 | | 0.3 | 0.5 | 0.15 | m <sup>2</sup> | 1 | |
| 3 | 25하 | 바닥판 | 재료분리 | | 0.5 | 1.0 | 0.50 | m <sup>2</sup> | 1 | |

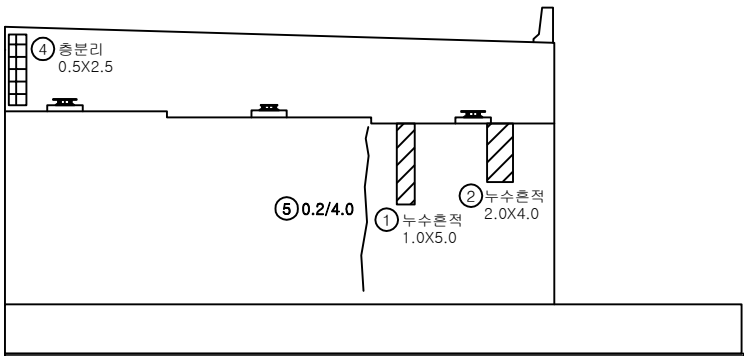
| 도면번호 | 09 |

| 번호 | 구분 | 부재 | 손상내용 | 손상현황 | | | | | | 비 고 |
|---|---|---|---|---|---|---|---|---|---|---|
| 1 | 21하 | 교대 | 누수흔적 | | 1.0 | 5.0 | 5.00 | ㎡ | 1 | |
| 2 | 21하 | 교대 | 누수흔적 | | 2.0 | 4.0 | 8.00 | ㎡ | 1 | |
| 3 | 21하 | 교량발침 | 발침콘크리트 파손 및 철근노출 | | 1.0 | 0.5 | 0.50 | ㎡ | 1 | 손상변경 |
| 4 | 23하 | 교대 | 충분리 | | 0.5 | 2.5 | 1.25 | ㎡ | 1 | |
| 5 | 25하 | 교대 | 균열(0.3mm미만) | 0.2 | 4.0 | | 4.00 | m | 1 | |

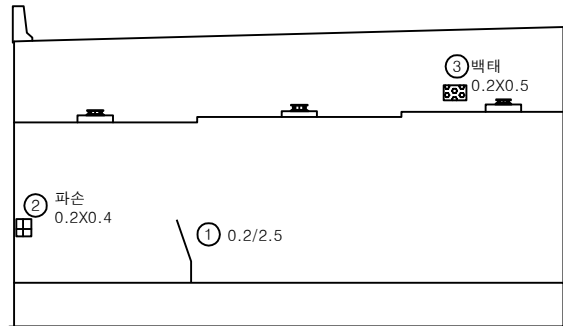
| 도면번호 | 10 |

| 번호 | 구분 | 부재 | 손상내용 | 손상현황 | | | | | | 비 고 |
|---|---|---|---|---|---|---|---|---|---|---|
| 1 | 19하 | 교대 | 균열(0.3mm미만) | 0.2 | 2.5 | | 2.50 | m | 1 | |
| 2 | 25상 | 교대 | 파손 | | 0.2 | 0.4 | 0.08 | ㎡ | 1 | |
| 3 | 25하 | 교대 | 백태 | | 0.2 | 0.5 | 0.10 | ㎡ | 1 | |
| 4 | 25하 | 교량받침 | 고무재 파손 | | | | 1.00 | EA | 1 | |

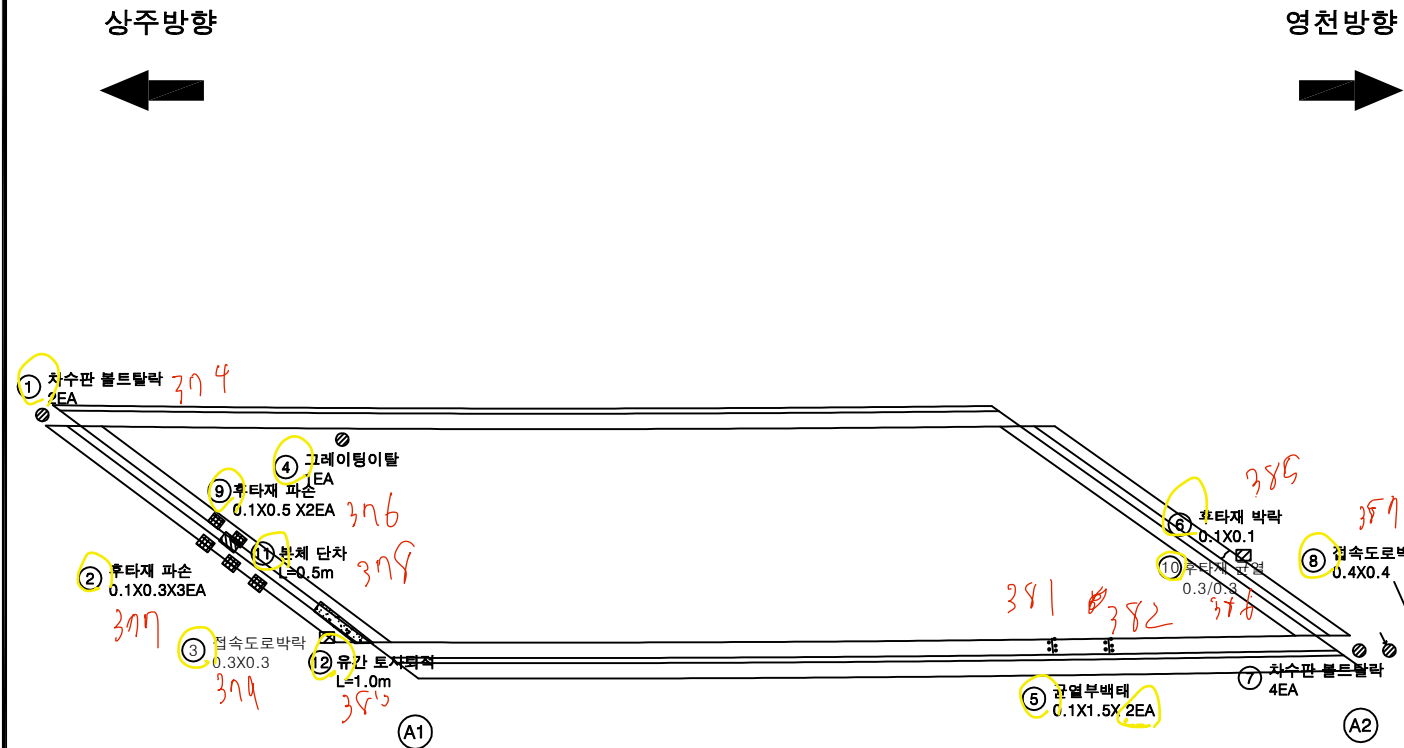
| 번호 | 구분 | 부재 | 손상내용 | 손상현황 | | | | | | 비 고 |
|---|---|---|---|---|---|---|---|---|---|---|
| 1 | 19하 | 신축이음 | 차수판 볼트탈락 | | | | 2.00 | EA | 2 | |
| 2 | 19하 | 신축이음 | 후타재 파손 | | 0.1 | 0.3 | 0.09 | m² | 3 | |
| 3 | 19하 | 교면포장 | 점속도로 박락 | | 0.3 | 0.3 | 0.09 | m² | 1 | |
| 4 | 19하 | 배수시설 | 그레이팅 이탈 | | | | 1.00 | EA | 1 | |
| 5 | 19하 | 방호벽 | 균열부백태 | | 0.1 | 1.5 | 0.30 | m² | 2 | |
| 6 | 19하 | 신축이음 | 후타재 박락 | | 0.1 | 0.1 | 0.01 | m² | 1 | |
| 7 | 19하 | 신축이음 | 차수판 볼트탈락 | | | | 4.00 | EA | 4 | |
| 8 | 19하 | 교면포장 | 점속도로 박리 | | 0.4 | 0.4 | 0.16 | m² | 1 | |
| 9 | 24하 | 신축이음 | 후타재 파손 | | 0.1 | 0.5 | 0.10 | m² | 2 | 손상중가 |
| 10 | 25하 | 신축이음 | 후타재 균열 | 0.3 | 0.3 | | 0.30 | m | 1 | |
| 11 | 25하 | 신축이음 | 본체 단차 | | 0.5 | | 0.50 | m | 1 | |
| 12 | 25하 | 신축이음 | 유간 토사퇴적 | | 1.0 | | 1.00 | m | 1 | |

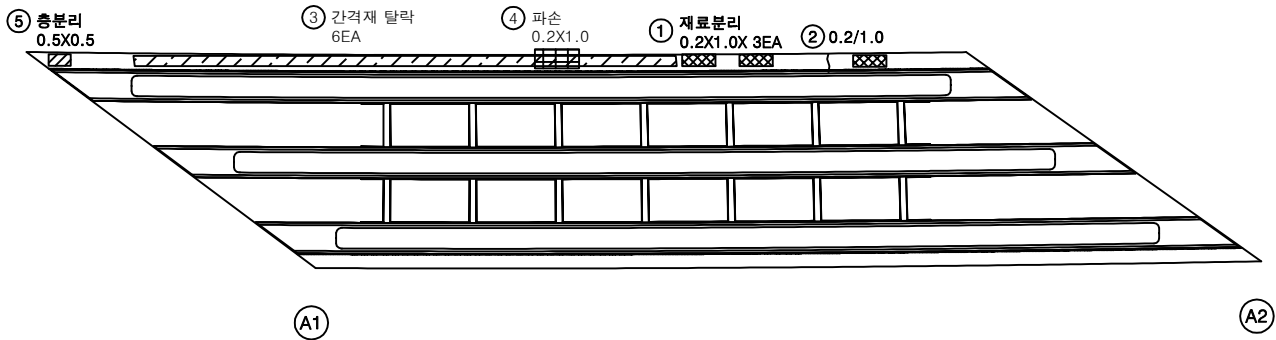
| 번호 | 구분 | 부재 | 손상내용 | 손상현황 | | | | | | 비 고 |
|---|---|---|---|---|---|---|---|---|---|---|
| 1 | 21하 | 바닥판 | 재료분리 | | 0.2 | 1.0 | 0.60 | ㎡ | 3 | |
| 2 | 23하 | 바닥판 | 균열(0.3mm미만) | 0.2 | 1.0 | | 1.00 | m | 1 | |
| 3 | 24상 | 바닥판 | 간격재 탈락 | | | | 6.00 | EA | 6 | |
| 4 | 25하 | 바닥판 | 파손 | | 0.2 | 1.0 | 0.20 | ㎡ | 1 | |
| 5 | 25하 | 바닥판 | 층분리 | | 0.5 | 0.5 | 0.25 | ㎡ | 1 | |
