상주영천고속도로 2024~2025년 시설물 안전점검 용역  
(2025년 하반기 정밀안전점검)

# 외 관 조 사 망 도

오로교

2025.12

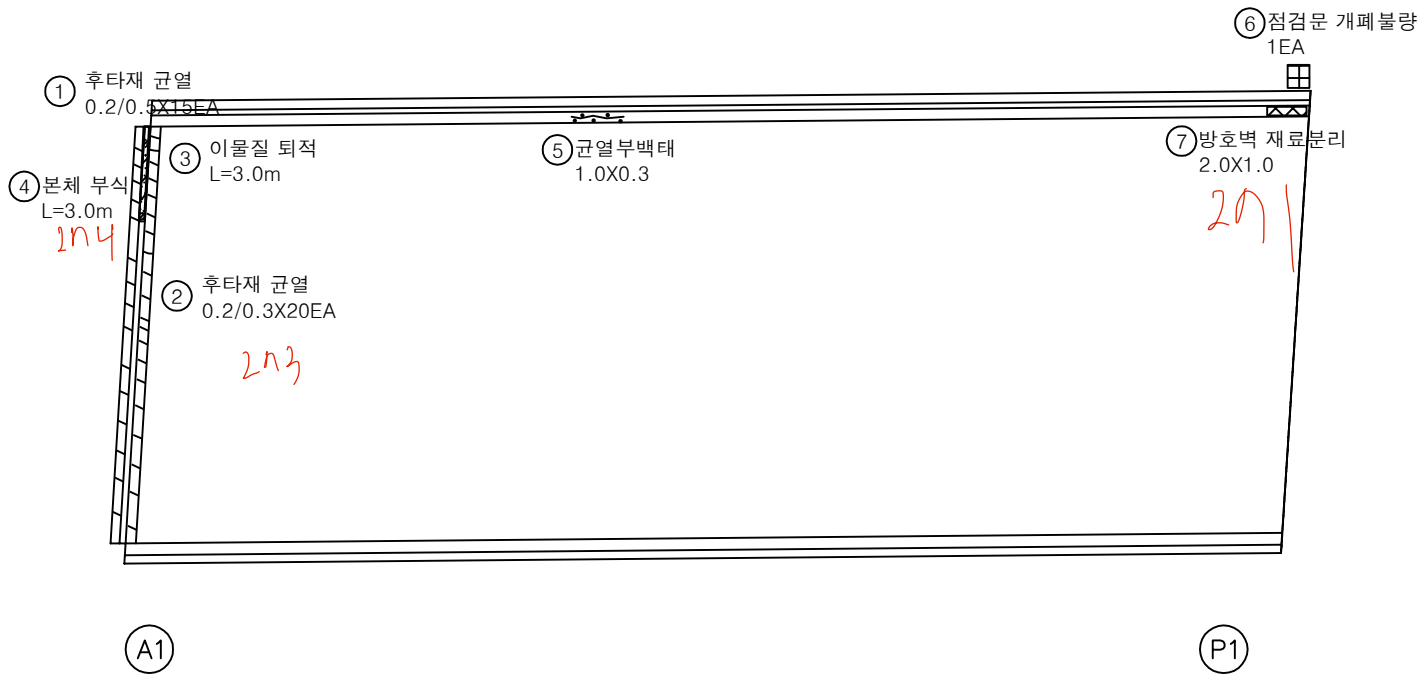
ID : 오로교 교면포장 S1 (상주방향)

| 번호 | 구분 | 부재 | 손상내용 | 손상현황 | | | | | | 비고 |
|---|---|---|---|---|---|---|---|---|---|---|
| 1 | 19하 | 신축이음 | 후타재 균열 | 0.2 | 0.5 | | 7.50 | m | 15 | |
| 2 | 19하 | 신축이음 | 후타재 균열 | 0.2 | 0.3 | | 6.00 | m | 20 | |
| 3 | 23하 | 신축이음 | 이물질 퇴적 | | 3.0 | | 3.00 | m | 1 | |
| 4 | 25하 | 신축이음 | 본체 부식 | | 3.0 | | 3.00 | m | 1 | |
| 5 | 25하 | 방호벽 | 균열부백태 | | 1.0 | 0.3 | 0.30 | m <sup>2</sup> | 1 | |
| 6 | 25하 | 점검시설 | 점검문 개폐불량 | | | | 1.00 | EA | 1 | |
| 7 | 25하 | 방호벽 | 방호벽 재료분리 | | 2.0 | 1.0 | 2.00 | m <sup>2</sup> | 1 | |

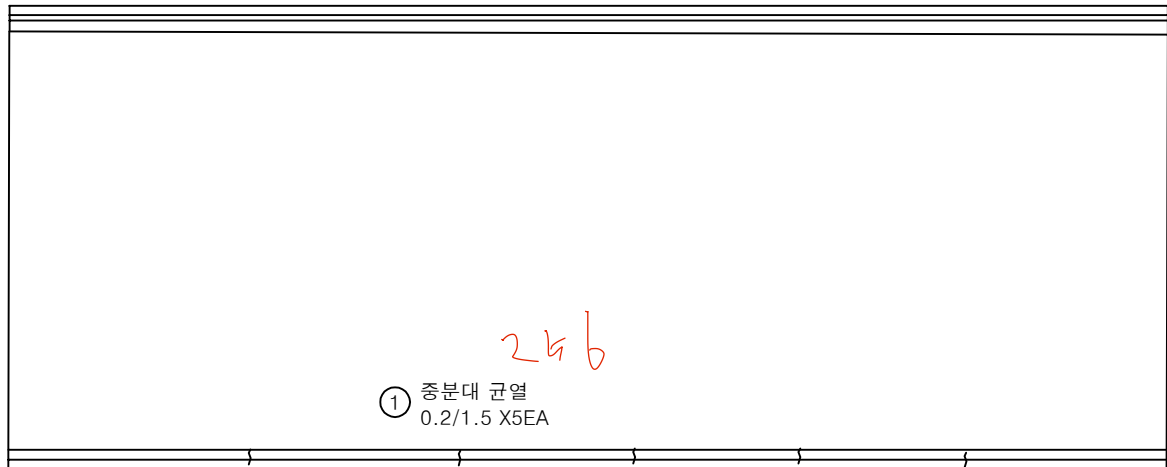
P8

① 중분대 균열  
0.2/1.5 X5EA

| 번호 | 구분 | 부재 | 손상내용 | 손상현황 | | | | | | 비고 |
|---|---|---|---|---|---|---|---|---|---|---|
| 1 | 25하 | 중분대 | 중분대 균열 | 0.2 | 1.5 | | 7.50 | m | 5 | |

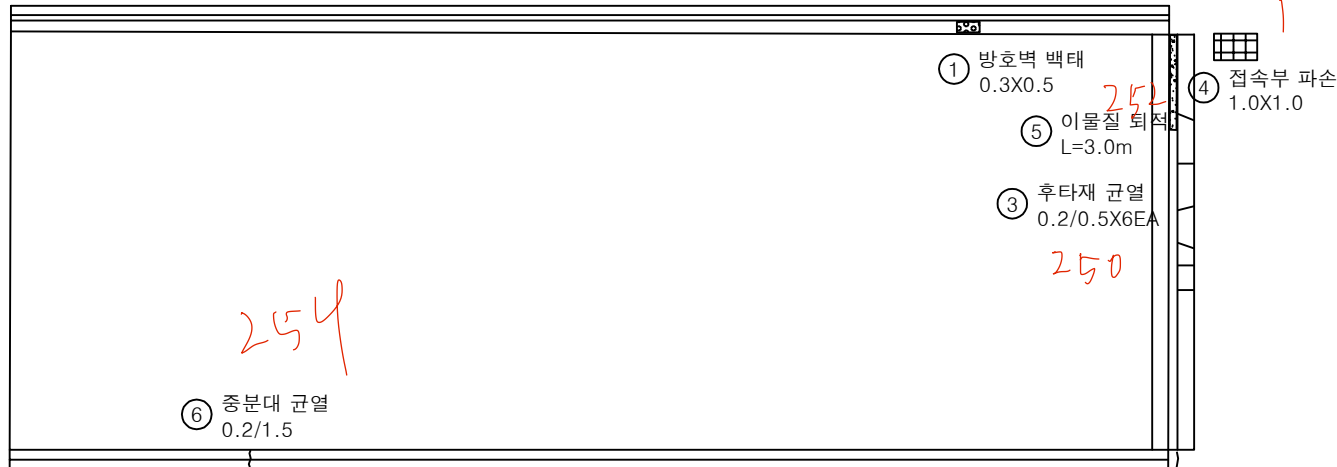
| 번호 | 구분 | 부재 | 손상내용 | 손상현황 | | | | | | 비고 |
|---|---|---|---|---|---|---|---|---|---|---|
| 1 | 19하 | 방호벽 | 방호벽 백태 | | 0.3 | 0.5 | 0.15 | m <sup>2</sup> | 1 | 손상증가 |
| 2 | 19하 | 중분대 | 접속부 균열 | 0.3 | 1.0 | | 1.00 | m | 1 | |
| 3 | 19하 | 신속이음 | 후타재 균열 | 0.2 | 0.5 | | 3.00 | m | 6 | |
| 6 | 25하 | 중분대 | 중분대 균열 | 0.2 | 1.5 | | 1.50 | m | 1 | |

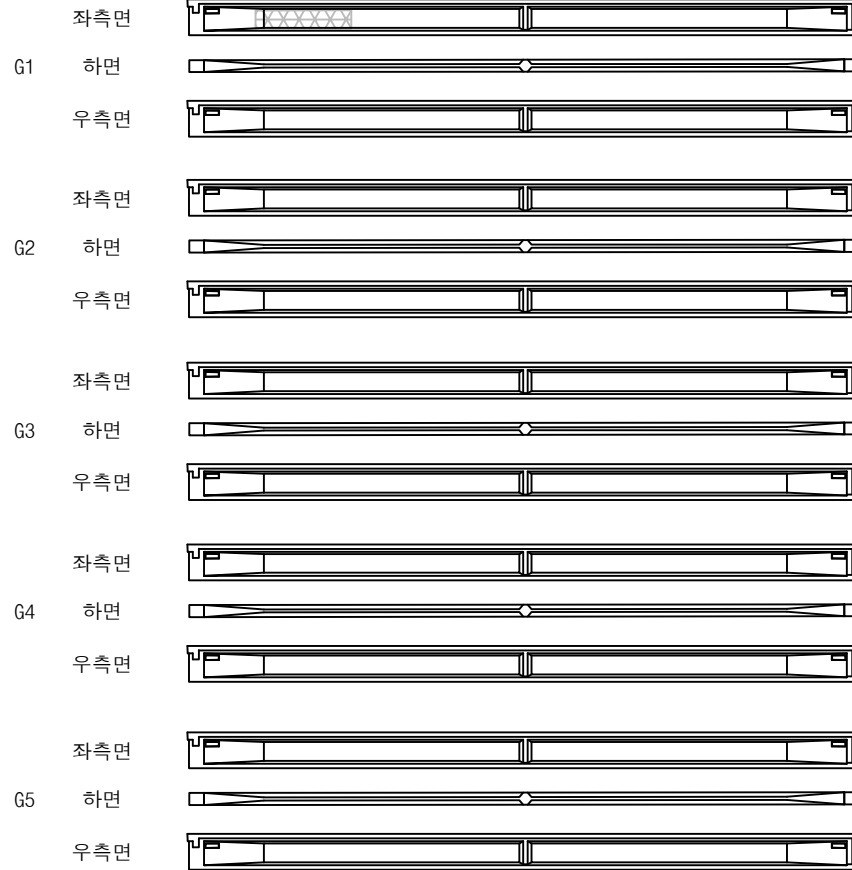
(P7)

① 망상균열  
1.5X1.0  
(CW=0.2mm)

| 번호 | 구분 | 부재 | 손상내용 | 손상현황 | | | | | | 비고 |
|---|---|---|---|---|---|---|---|---|---|---|
| 1 | 20상 | 거더 | 망상균열 | 0.2 | 1.5 | 1.0 | 1.50 | m <sup>2</sup> | 1 | 21와 보수 |

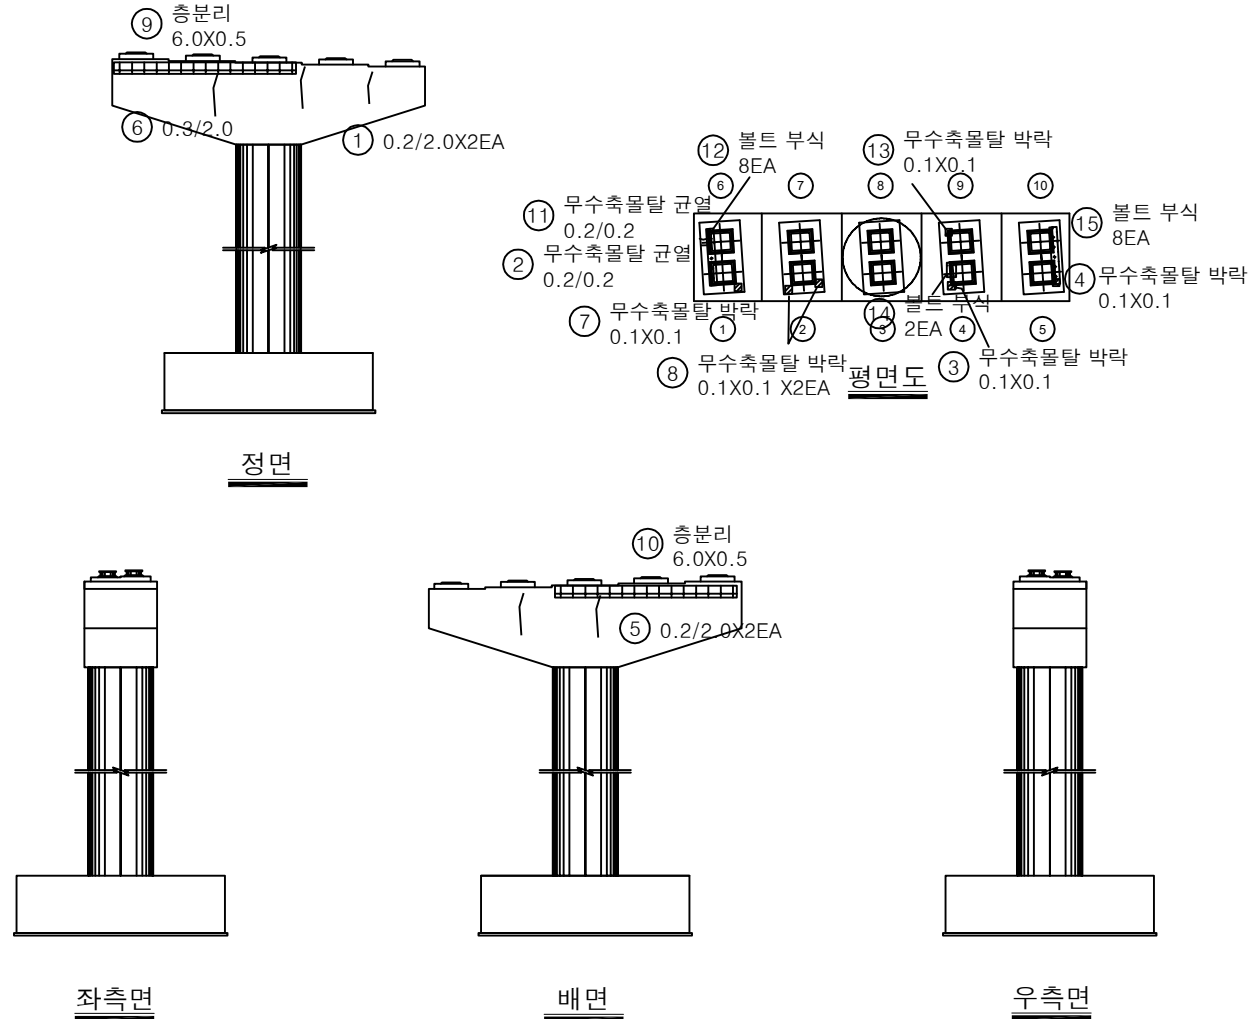
| 번호 | 구분 | 부재 | 손상내용 | 손상현황 | | | | | | 비고 |
|---|---|---|---|---|---|---|---|---|---|---|
| 1 | 19하 | 교각 | 균열(0.3mm미만) | 0.2 | 2.0 | | 4.00 | m | 2 | |
| 2 | 19하 | 교량받침 | 무수축물탈 균열 | 0.2 | 0.2 | | 0.20 | m | 1 | |
| 5 | 19하 | 교각 | 균열(0.3mm미만) | 0.2 | 2.0 | | 4.00 | m | 2 | |
| 6 | 19하 | 교각 | 균열(0.3mm미만) | 0.3 | 2.0 | | 2.00 | m | 1 | 폭증가 |
| 11 | 25하 | 교량받침 | 무수축물탈 균열 | 0.2 | 0.2 | | 0.20 | m | 1 | |
| 12 | 25하 | 교량받침 | 볼트 부식 | | | | 8.00 | EA | 8 | |
| 14 | 25하 | 교량받침 | 볼트 부식 | | | | 2.00 | EA | 2 | |
| 15 | 25하 | 교량받침 | 볼트 부식 | | | | 8.00 | EA | 8 | |

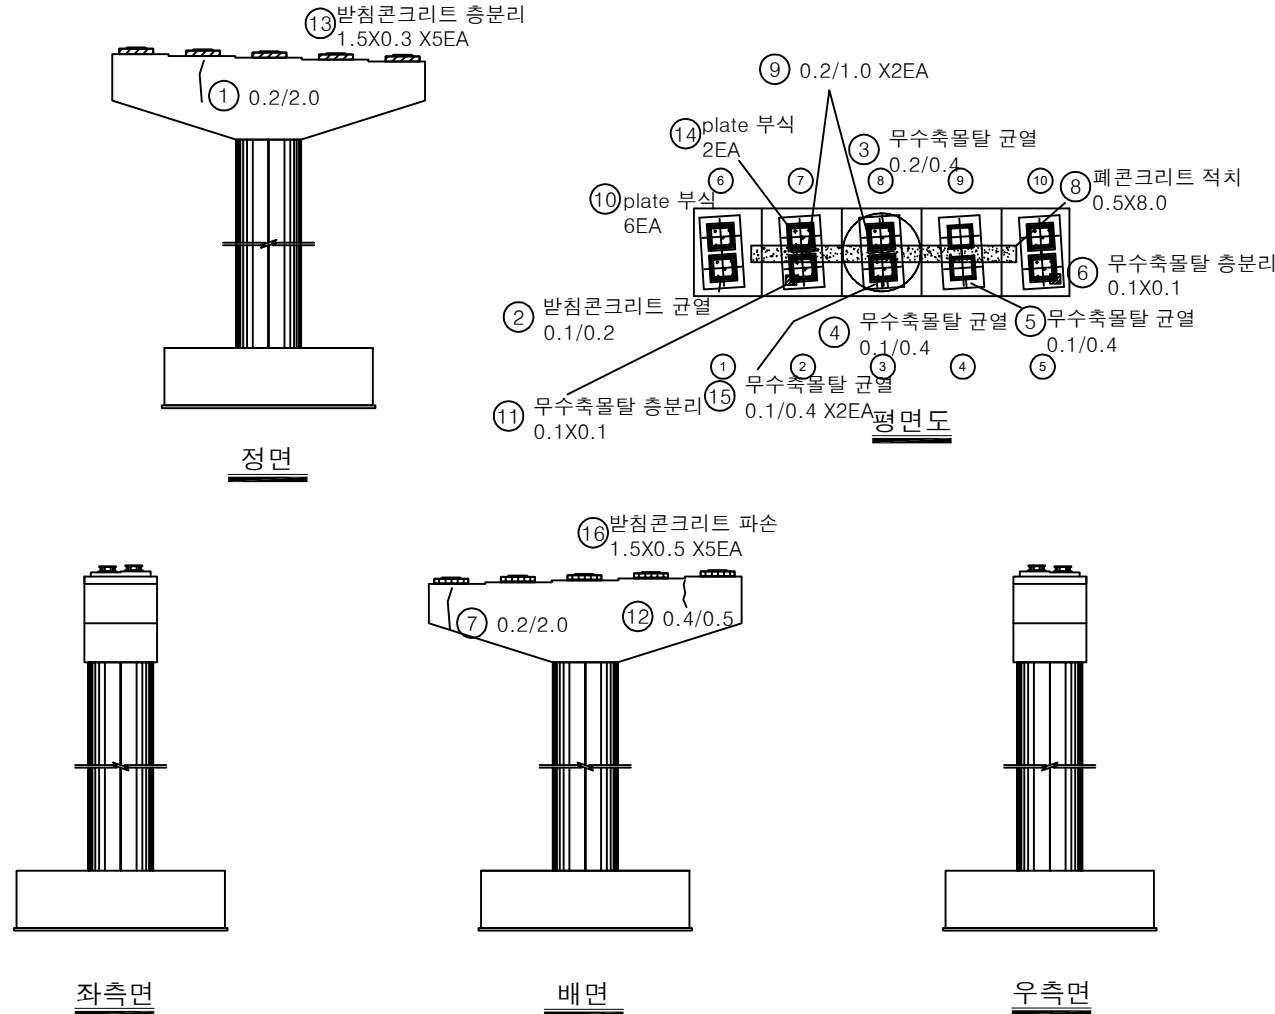
| 번호 | 구분 | 부재 | 손상내용 | 손상현황 | | | | | | 비고 |
|---|---|---|---|---|---|---|---|---|---|---|
| 1 | 19하 | 교각 | 균열(0.3mm미만) | 0.2 | 2.0 | | 2.00 | m | 1 | |
| 2 | 19하 | 교량받침 | 받침콘크리트 균열 | 0.1 | 0.2 | | 0.20 | m | 1 | |
| 3 | 19하 | 교량받침 | 무수축물탈 균열 | 0.2 | 0.4 | | 0.40 | m | 1 | |
| 4 | 19하 | 교량받침 | 무수축물탈 균열 | 0.1 | 0.4 | | 0.40 | m | 1 | |
| 5 | 19하 | 교량받침 | 무수축물탈 균열 | 0.1 | 0.4 | | 0.40 | m | 1 | |
| 7 | 19하 | 교각 | 균열(0.3mm미만) | 0.2 | 2.0 | | 2.00 | m | 1 | |
| 9 | 21하 | 교각 | 균열(0.3mm미만) | 0.2 | 1.0 | | 2.00 | m | 2 | |
| 10 | 23하 | 교량받침 | plate 부식 | | | | 6.00 | EA | 6 | |
| 12 | 25상 | 교각 | 균열(0.3mm이상) | 0.4 | 0.5 | | 0.50 | m | 1 | |
| 14 | 25하 | 교량받침 | plate 부식 | | | | 2.00 | EA | 2 | |
| 15 | 25하 | 교량받침 | 무수축물탈 균열 | 0.1 | 0.4 | | 0.80 | m | 2 | |

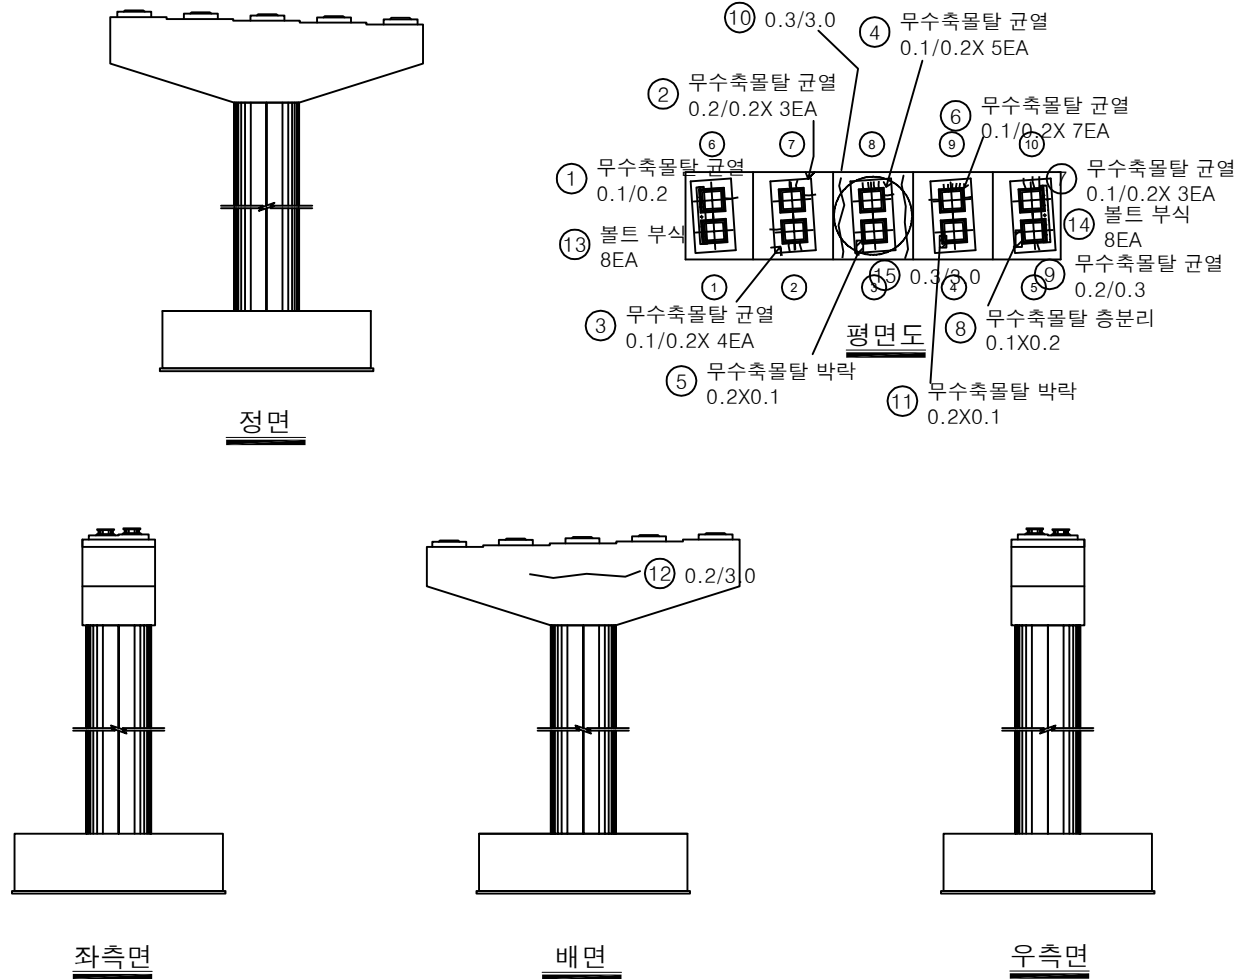
| 번호 | 구분 | 부재 | 손상내용 | 손상현황 | | | | | | 비 고 |
|---|---|---|---|---|---|---|---|---|---|---|
| 1 | 19하 | 교량받침 | 무수축물탈 균열 | 0.1 | 0.2 | | 0.20 | m | 1 | |
| 2 | 19하 | 교량받침 | 무수축물탈 균열 | 0.2 | 0.2 | | 0.60 | m | 3 | |
| 3 | 19하 | 교량받침 | 무수축물탈 균열 | 0.1 | 0.2 | | 0.80 | m | 4 | |
| 4 | 19하 | 교량받침 | 무수축물탈 균열 | 0.1 | 0.2 | | 1.00 | m | 5 | |
| 6 | 19하 | 교량받침 | 무수축물탈 균열 | 0.1 | 0.2 | | 1.40 | m | 7 | |
| 7 | 19하 | 교량받침 | 무수축물탈 균열 | 0.1 | 0.2 | | 0.60 | m | 3 | |
| 9 | 19하 | 교량받침 | 무수축물탈 균열 | 0.2 | 0.3 | | 0.30 | m | 1 | |
| 10 | 23하 | 교각 | 균열(0.3mm이상) | 0.3 | 3.0 | | 3.00 | m | 1 | |
| 12 | 23하 | 교각 | 균열(0.3mm미만) | 0.2 | 3.0 | | 3.00 | m | 1 | |
| 13 | 25하 | 교량받침 | 볼트 부식 | | | | 8.00 | EA | 8 | |
| 14 | 25하 | 교량받침 | 볼트 부식 | | | | 8.00 | EA | 8 | |
| 15 | 25하 | 교각 | 균열(0.3mm이상) | 0.3 | 3.0 | | 3.00 | m | 1 | |

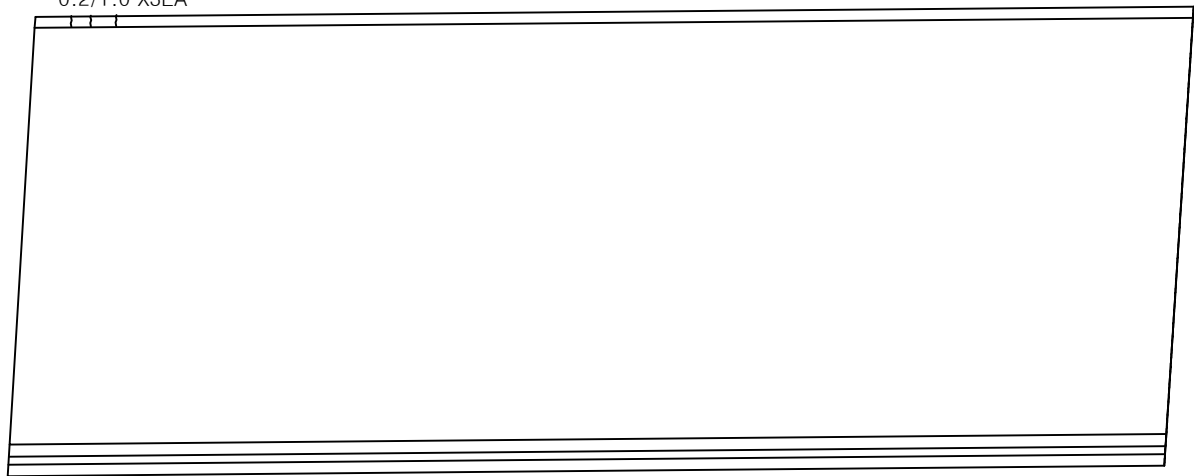
P1

① 중분대 균열  
0.2/1.0 X3EA

| 번호 | 구분 | 부재 | 손상내용 | 손상현황 | | | | | | 비고 |
|---|---|---|---|---|---|---|---|---|---|---|
| 1 | 25하 | 중분대 | 중분대 균열 | 0.2 | 1.0 | | 3.00 | m | 3 | |

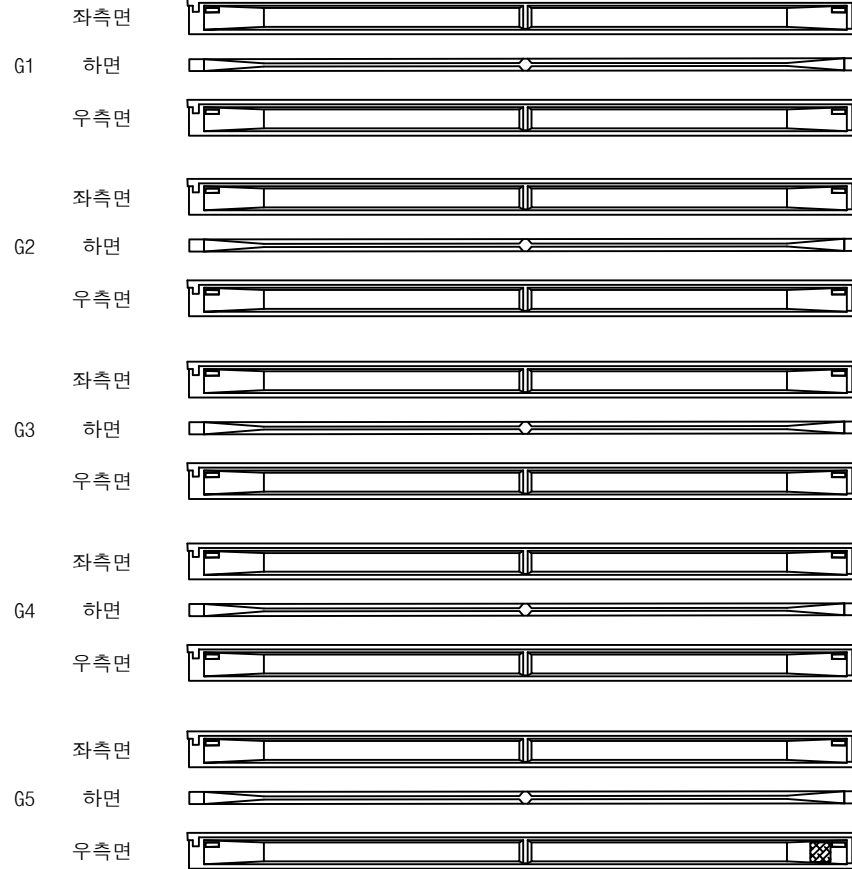
(A1)

① 망상균열  
1.0X1.0  
(CW=0.2mm)  
② P1

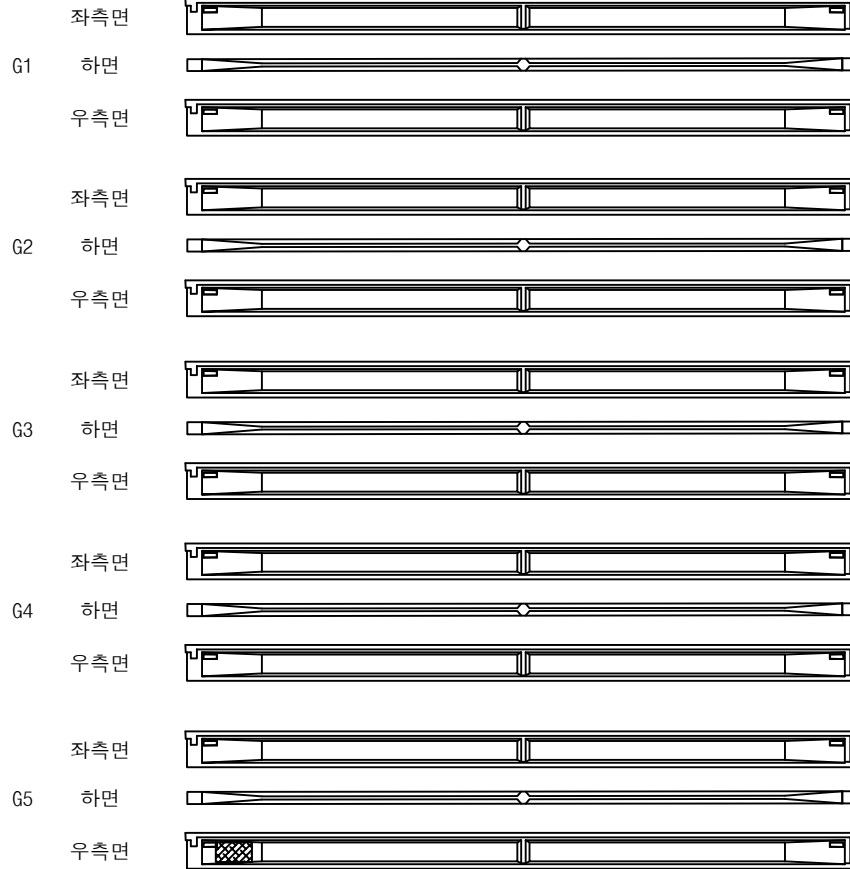
(P2)

① 망상균열  
2.0X2.0  
(CW=0.2mm)  
(P1)
