상주영천고속도로 2024~2025년 시설물 안전점검 용역  
(2025년 하반기 정밀안전점검)

# 외 관 조 사 망 도

신계교

2025.12

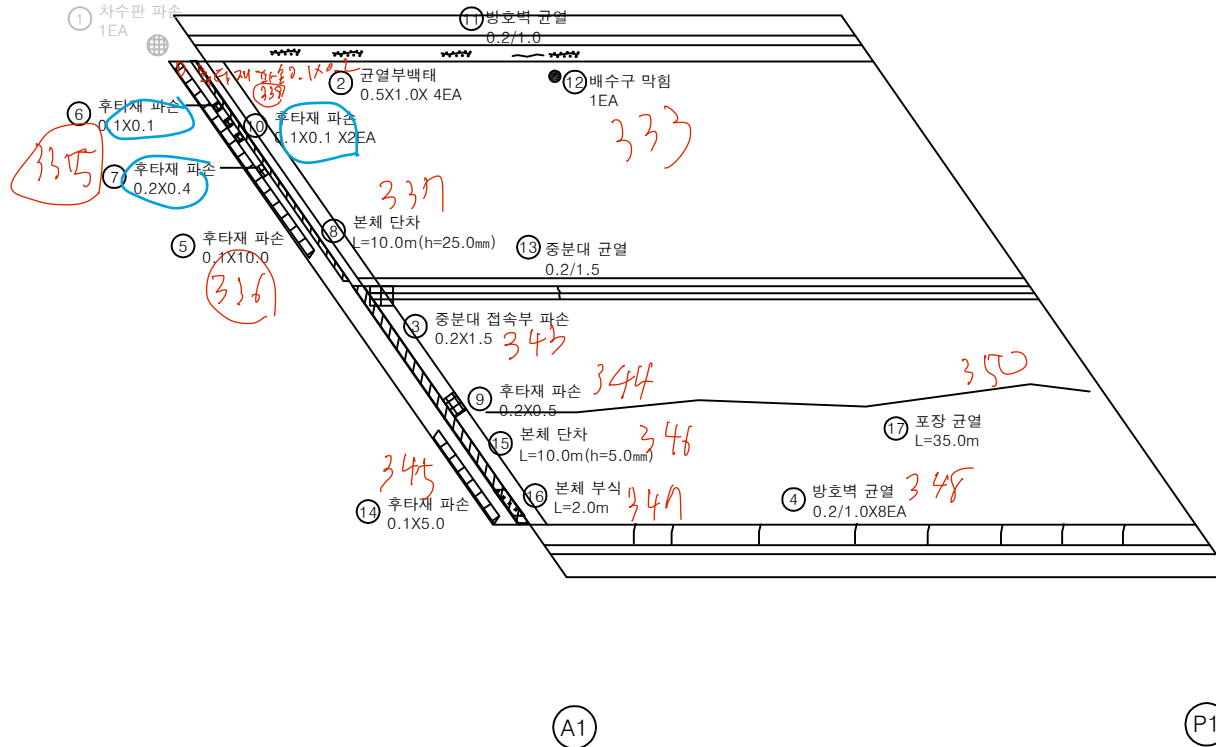
도면번호 01

| 번호 | 구분 | 부재 | 손상내용 | 손상현황 | | | | | 비고 |
|---|---|---|---|---|---|---|---|---|---|
| 1 | 19하 | 신축이음 | 차수판 파손 | | | | 1.00 | EA | 1 |
| 2 | 19하 | 방호벽 | 균열부백태 | | 0.5 | 1.0 | 2.00 | m <sup>2</sup> | 4 |
| 3 | 19하 | 중분대 | 중분대 접속부 파손 | | 0.2 | 1.5 | 0.30 | m <sup>2</sup> | 1 |
| 4 | 19하 | 방호벽 | 방호벽 균열 | 0.2 | | | 8.00 | m | 8 |
| 5 | 23하 | 신축이음 | 후타재 파손 | | 0.1 | 10.0 | 1.00 | m <sup>2</sup> | 1 |
| 6 | 24하 | 신축이음 | 후타재 파손 | | 0.1 | 0.1 | 0.01 | m <sup>2</sup> | 1 |
| 7 | 24하 | 신축이음 | 후타재 파손 | | 0.2 | 0.4 | 0.08 | m <sup>2</sup> | 1 |
| 8 | 24하 | 신축이음 | 본체 단차 | | 10.0 | | 10.00 | m | 1 |
| 9 | 25상 | 신축이음 | 후타재 파손 | | 0.2 | 0.5 | 0.10 | m <sup>2</sup> | 1 |
| 10 | 25하 | 신축이음 | 후타재 파손 | | 0.1 | 0.1 | 0.02 | m <sup>2</sup> | 2 |
| 11 | 25하 | 방호벽 | 방호벽 균열 | 0.2 | 1.0 | | 1.00 | m | 1 |
| 12 | 25하 | 배수시설 | 배수구 막힘 | | | | 1.00 | EA | 1 |
| 13 | 25하 | 중분대 | 중분대 균열 | 0.2 | 1.5 | | 1.50 | m | 1 |
| 14 | 25하 | 신축이음 | 후타재 파손 | | 0.1 | 5.0 | 0.50 | m <sup>2</sup> | 1 |
| 15 | 25하 | 신축이음 | 본체 단차 | | 10.0 | | 10.00 | m | 1 |
| 16 | 25하 | 신축이음 | 본체 부식 | 2.0 | | | 2.00 | m | 1 |
| 17 | 25하 | 교면포장 | 포장 균열 | | 35.0 | | 35.00 | m | 1 |

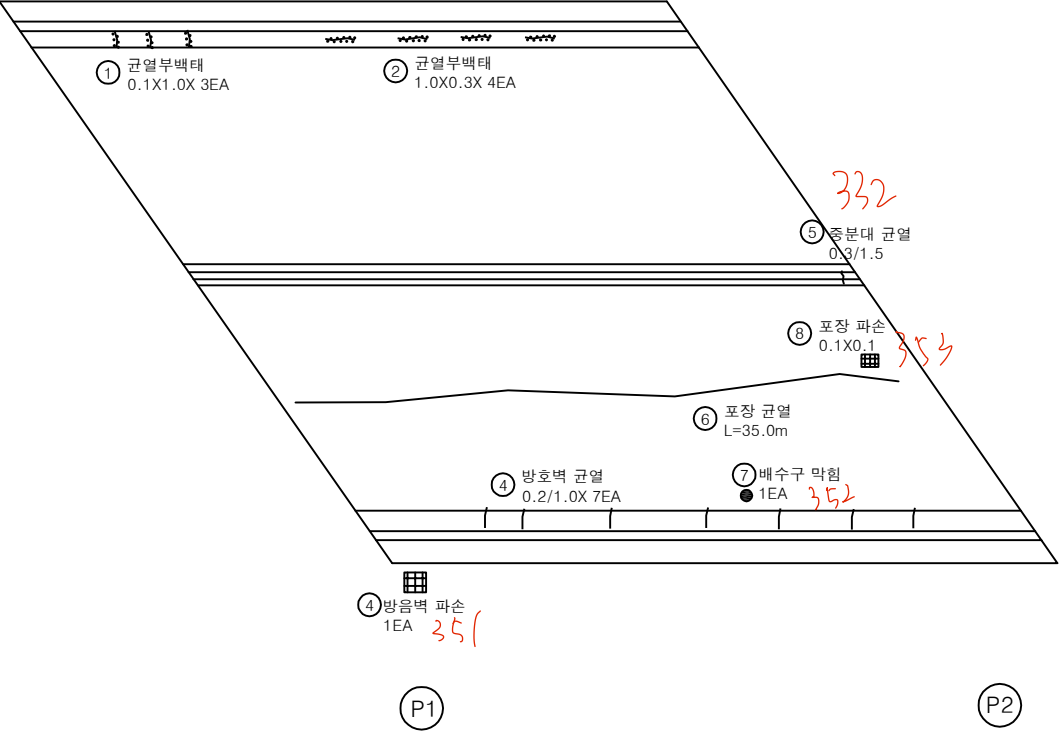
| 도 면 번 호 | 02 |

| 번호 | 구분 | 부재 | 손상내용 | 손상현황 | | | | | | 비고 |
|---|---|---|---|---|---|---|---|---|---|---|
| 1 | 19하 | 방호벽 | 균열부백태 | | 0.1 | 1.0 | 0.30 | m <sup>2</sup> | 3 | |
| 2 | 19하 | 방호벽 | 균열부백태 | | 1.0 | 0.3 | 1.20 | m <sup>2</sup> | 4 | |
| 3 | 19하 | 방호벽 | 균열부백태 | 0.2 | 1.0 | | 7.00 | m | 7 | |
| 4 | 25상 | 방호벽 | 방음벽 파손 | | | | 1.00 | EA | 1 | |
| 5 | 25하 | 중분대 | 중분대 균열 | 0.3 | 1.5 | | 1.50 | m | 1 | |
| 6 | 25하 | 교면포장 | 포장 균열 | | 35.0 | | 35.00 | m | 1 | |
| 7 | 25하 | 배수시설 | 배수구 막힘 | | | | 1.00 | EA | 1 | |
| 8 | 25하 | 교면포장 | 포장 파손 | 0.1 | 0.1 | | 0.01 | m <sup>2</sup> | 1 | |

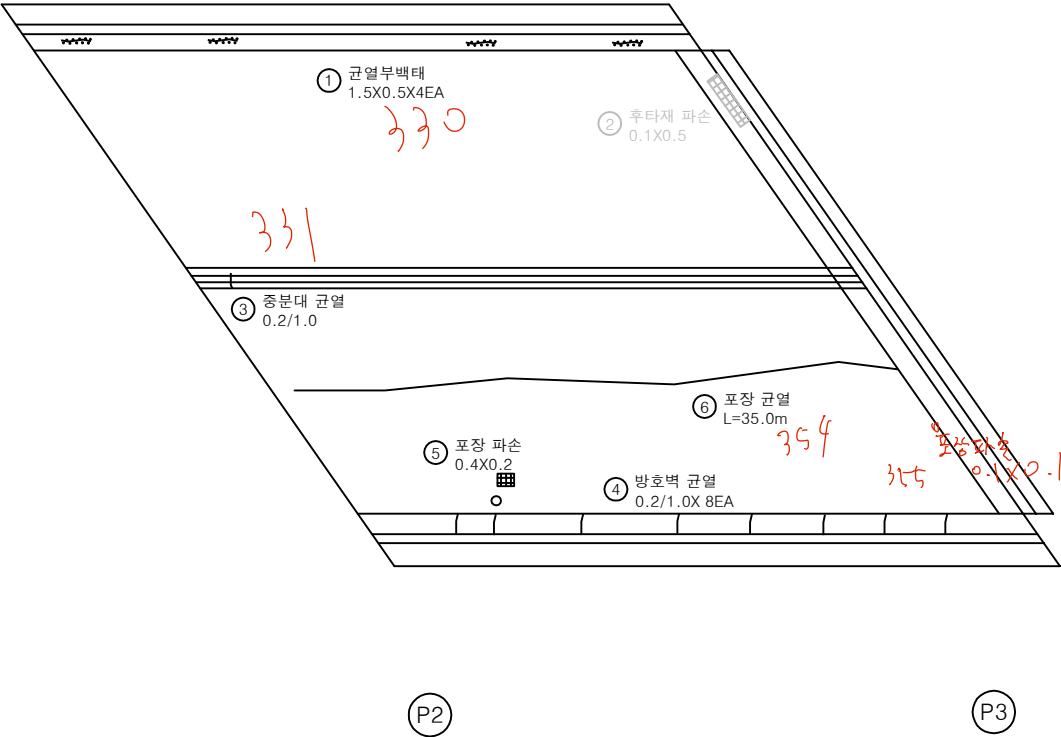
| 번호 | 구분 | 부재 | 손상내용 | 손상현황 | | | | | | 비고 |
|---|---|---|---|---|---|---|---|---|---|---|
| 1 | 19하 | 방호벽 | 균열부백태 | | 1.5 | 0.5 | 3.00 | m <sup>2</sup> | 4 | |
| 2 | 19하 | 신속이음 | 후타재 파손 | | 0.1 | 0.5 | 0.05 | m <sup>2</sup> | 1 | 21'상 보수 |
| 3 | 19하 | 중분대 | 중분대 균열 | 0.2 | 1.0 | | 1.00 | m | 1 | |
| 4 | 19하 | 방호벽 | 방호벽 균열 | 0.2 | 1.0 | | 8.00 | m | 8 | |
| 5 | 25하 | 교면포장 | 포장 파손 | | 0.4 | 0.2 | 0.08 | m <sup>2</sup> | 1 | |
| 6 | 25하 | 교면포장 | 포장 균열 | | 35.0 | | 35.00 | m | 1 | |

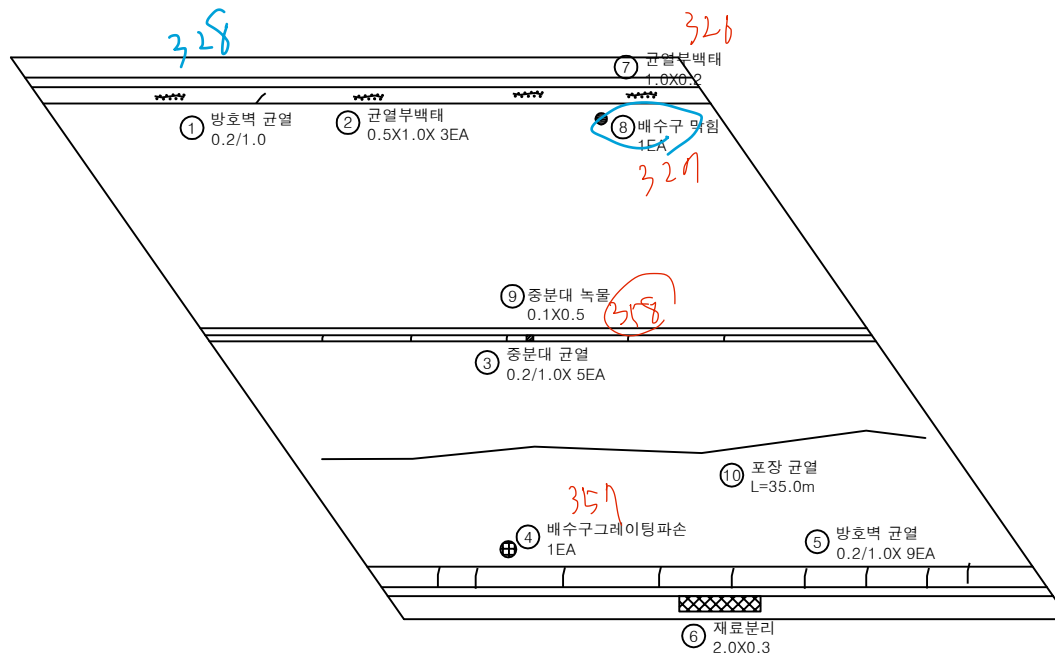
| | | | 도면번호<br>04 |

| 번호 | 구분 | 부재 | 손상내용 | 손상현황 | | | | | 개소 | 비고 |
|---|---|---|---|---|---|---|---|---|---|---|
| 1 | 19하 | 방호벽 | 방호벽 균열 | 0.2 | 1.0 | | 1.00 | m | 1 | |
| 2 | 19하 | 방호벽 | 균열부백태 | | 0.5 | 1.0 | 1.50 | m <sup>2</sup> | 3 | |
| 3 | 19하 | 중분대 | 중분대 균열 | 0.2 | 1.0 | | 5.00 | m | 5 | |
| 4 | 19하 | 배수시설 | 그레이팅 파손 | | | | 1.00 | EA | 1 | |
| 5 | 19하 | 방호벽 | 방호벽 균열 | 0.2 | 1.0 | | 9.00 | m | 9 | |
| 6 | 19하 | 방호벽 | 방호벽 재료분리 | | 2.0 | 0.3 | 0.60 | m <sup>2</sup> | 1 | |
| 7 | 25하 | 방호벽 | 균열부백태 | | 1.0 | 0.2 | 0.20 | m <sup>2</sup> | 1 | |
| 8 | 25하 | 배수시설 | 배수구 막힘 | | | | 1.00 | EA | 1 | |
| 9 | 25하 | 중분대 | 중분대 녹물 | | 0.1 | 0.5 | 0.05 | m <sup>2</sup> | 1 | |
| 10 | 25하 | 교면포장 | 포장 균열 | | 35.0 | | 35.00 | m | 1 | |

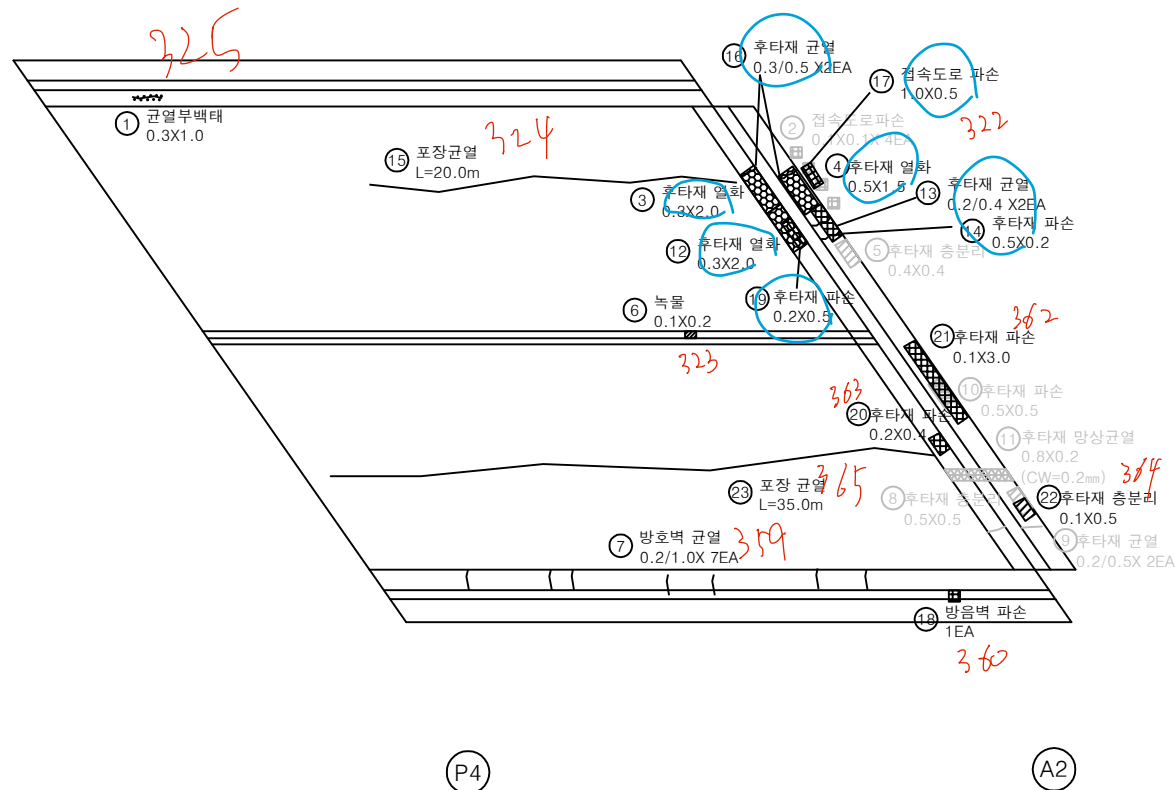
| 번호 | 구분 | 부재 | 손상내용 | 손상현황 | | | | | | 비고 |
|---|---|---|---|---|---|---|---|---|---|---|
| 1 | 19하 | 방호벽 | 균열부백태 | | 0.3 | 1.0 | 0.30 | ㎡ | 1 | |
| 2 | 19하 | 교면포장 | 접속도로 파손 | | 0.1 | 0.1 | 0.04 | ㎡ | 4 | 21상보수 |
| 3 | 19하 | 신속이음 | 후타재 열화 | | 0.3 | 2.0 | 0.60 | ㎡ | 1 | |
| 4 | 19하 | 신속이음 | 후타재 열화 | | 0.5 | 1.5 | 0.75 | ㎡ | 1 | |
| 5 | 19하 | 신속이음 | 후타재 층분리 | | 0.4 | 0.4 | 0.16 | ㎡ | 1 | 21상보수 |
| 6 | 19하 | 중분대 | 녹물 | | 0.1 | 0.2 | 0.02 | ㎡ | 1 | |
| 7 | 19하 | 방호벽 | 방호벽 균열 | 0.2 | 1.0 | | 7.00 | m | 7 | |
| 8 | 19하 | 신속이음 | 후타재 층분리 | | 0.5 | 0.5 | 0.25 | ㎡ | 1 | 22상보수 |
| 9 | 19하 | 신속이음 | 후타재 균열 | | 0.2 | 0.5 | 1.00 | m | 2 | 21상보수 |
| 10 | 19하 | 신속이음 | 후타재 파손 | | 0.5 | 0.5 | 0.25 | ㎡ | 1 | 21상보수 |
| 11 | 19하 | 신속이음 | 후타재 망상균열 | | 0.2 | 0.8 | 0.16 | ㎡ | 1 | 21상보수 |
| 12 | 21하 | 신속이음 | 후타재 열화 | | 0.3 | 2.0 | 0.60 | ㎡ | 1 | |
| 13 | 21하 | 신속이음 | 후타재 균열 | | 0.2 | 0.4 | 0.80 | m | 2 | |
| 14 | 22상 | 신속이음 | 후타재 파손 | | 0.5 | 0.2 | 0.10 | ㎡ | 1 | |
| 15 | 23하 | 교면포장 | 포장 균열 | 20.0 | | | 20.00 | m | 1 | |
| 16 | 23하 | 신속이음 | 후타재 균열 | 0.3 | 0.5 | | 1.00 | m | 2 | |
| 17 | 23하 | 교면포장 | 접속도로 파손 | | 1.0 | 0.5 | 0.50 | ㎡ | 1 | |
| 18 | 23하 | 방호벽 | 방음벽 파손 | | | | 1.00 | EA | 1 | |
| 19 | 24하 | 신속이음 | 후타재 파손 | | 0.2 | 0.5 | 0.10 | ㎡ | 1 | |
| 20 | 25하 | 신속이음 | 후타재 파손 | | 0.2 | 0.4 | 0.08 | ㎡ | 1 | |
| 21 | 25하 | 신속이음 | 후타재 파손 | | 0.1 | 3.0 | 0.30 | ㎡ | 1 | |
| 22 | 25하 | 신속이음 | 후타재 층분리 | | 0.1 | 0.5 | 0.05 | ㎡ | 1 | |
| 23 | 25하 | 교면포장 | 포장 균열 | 35.0 | | | 35.00 | m | 1 | |

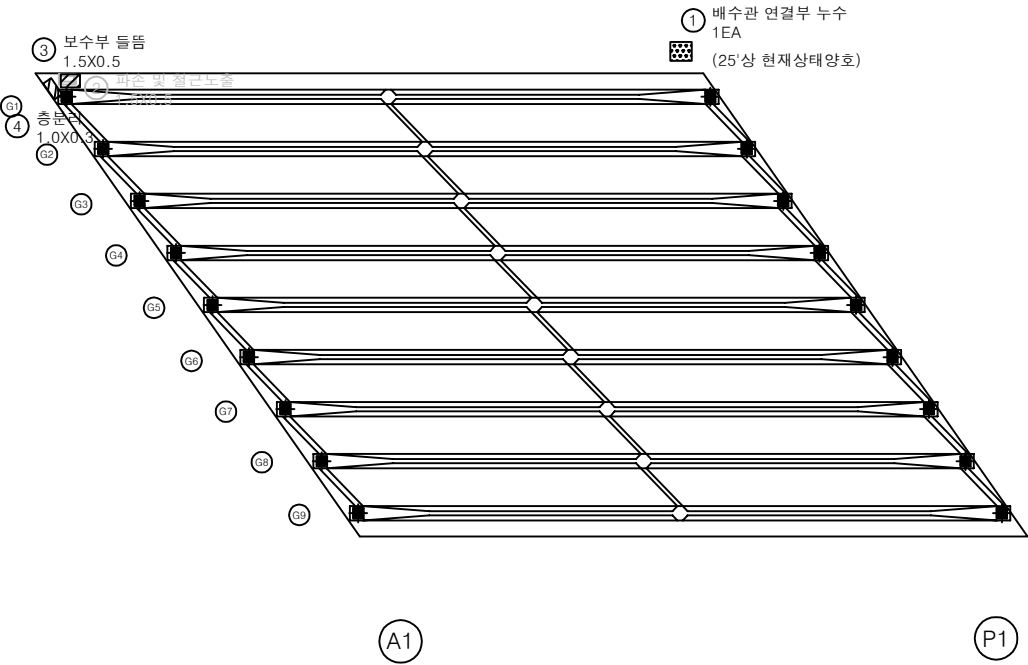
| 도면번호 | 06 |

| 번호 | 구분 | 부재 | 손상내용 | 손상현황 | | | | | | 비고 |
|---|---|---|---|---|---|---|---|---|---|---|
| 1 | 21하 | 배수시설 | 배수관 연결부 누수 | | | | 1.00 | EA | 1 | |
| 2 | 23하 | 바닥판 | 파손 및 철근노출 | | 1.5 | 0.5 | 0.75 | m <sup>2</sup> | 1 | 25'상 보수 |
| 3 | 25하 | 바닥판 | 보수부 들뜸 | | 1.5 | 0.5 | 0.75 | m <sup>2</sup> | 1 | |
| 4 | 25하 | 바닥판 | 층분리 | | 1.0 | 0.3 | 0.30 | m <sup>2</sup> | 1 | |

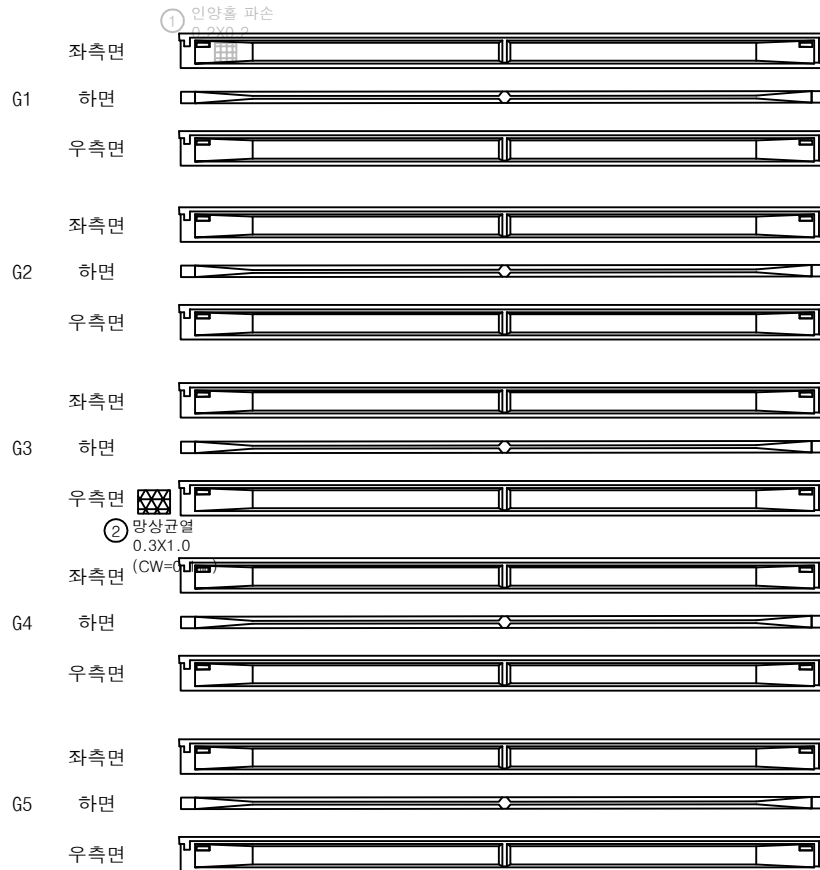
ID : 신계교 거더 S4 (G1~G5)

| 번호 | 구분 | 부재 | 손상내용 | 손상현황 | | | | | | 비고 |
|---|---|---|---|---|---|---|---|---|---|---|
| 2 | 25하 | 거더 | 망상균열 | 0.1 | 0.3 | 1.0 | 0.30 | m <sup>2</sup> | 1 | |

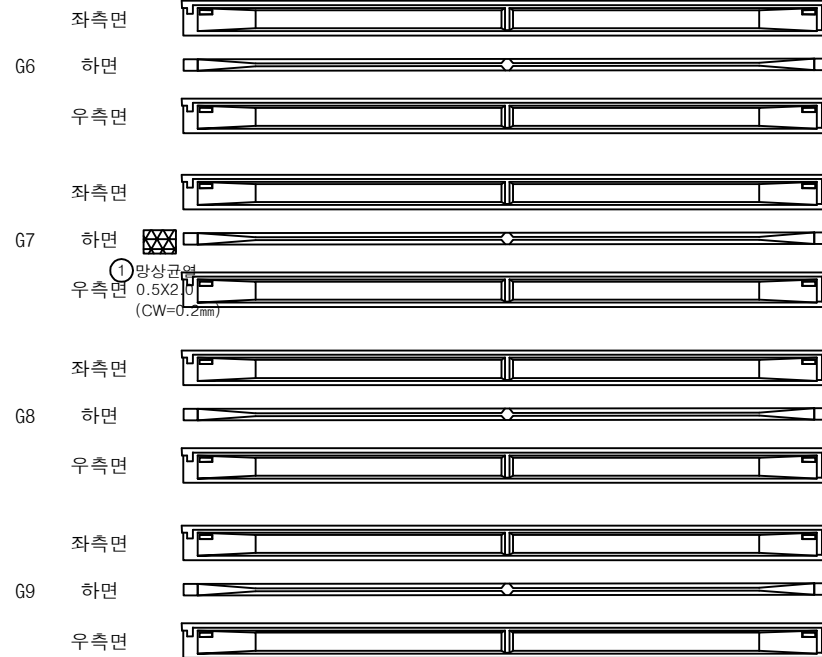
| 번호 | 구분 | 부재 | 손상내용 | 손상현황 | | | | | | 비고 |
|---|---|---|---|---|---|---|---|---|---|---|
| 1 | 25하 | 거더 | 망상균열 | 0.2 | 0.5 | 2.0 | 1.00 | m <sup>2</sup> | 1 | |
