상주영천고속도로 2024~2025년 시설물 안전점검 용역  
(2025년 하반기 정밀안전점검)

# 외 관 조 사 망 도

월가교

2025.12

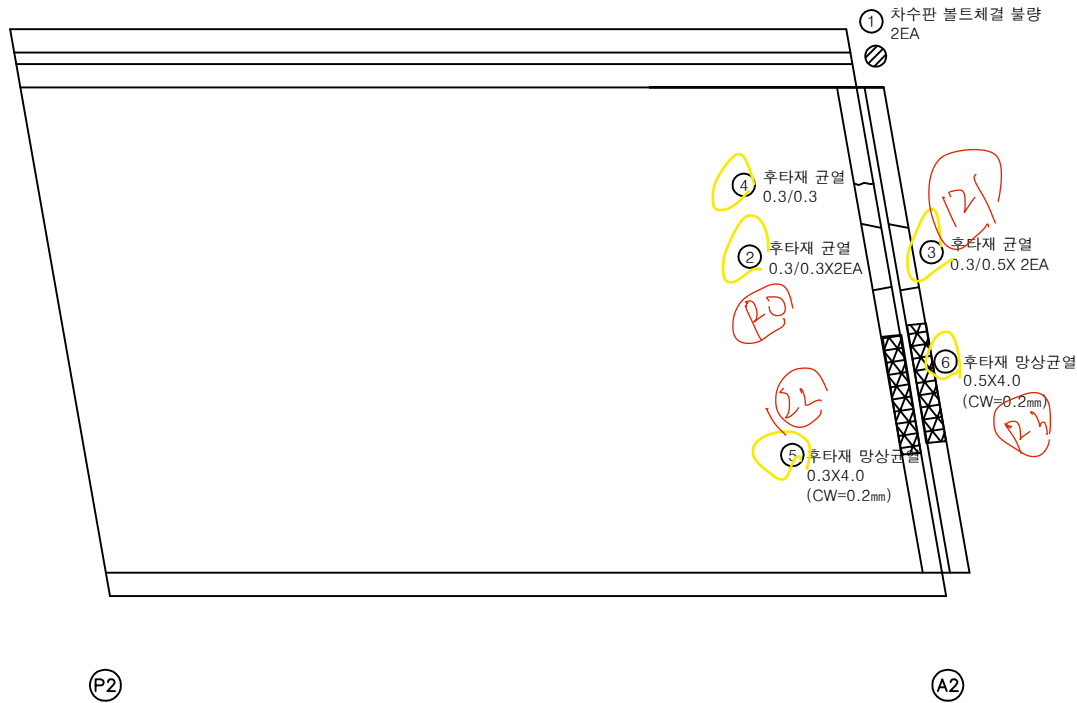
| 번호 | 구분 | 부재 | 손상내용 | 손상현황 | | | | | 비고 |
|---|---|---|---|---|---|---|---|---|---|
| 1 | 19하 | 신축이음 | 차수판 볼트채결 불량 | | | | 2.00 | EA | 2 |
| 2 | 19하 | 신축이음 | 후타재 균열 | 0.3 | 0.3 | | 0.60 | m | 2 |
| 3 | 19하 | 신축이음 | 후타재 균열 | 0.3 | 0.5 | | 1.00 | m | 2 |
| 4 | 19하 | 신축이음 | 후타재 균열 | 0.3 | 0.3 | | 0.30 | m | 1 |
| 5 | 23하 | 신축이음 | 후타재 망상균열 | 0.2 | 0.3 | 4.0 | 1.20 | m <sup>2</sup> | 1 |
| 6 | 23하 | 신축이음 | 후타재 망상균열 | 0.2 | 0.5 | 4.0 | 2.00 | m <sup>2</sup> | 1 |

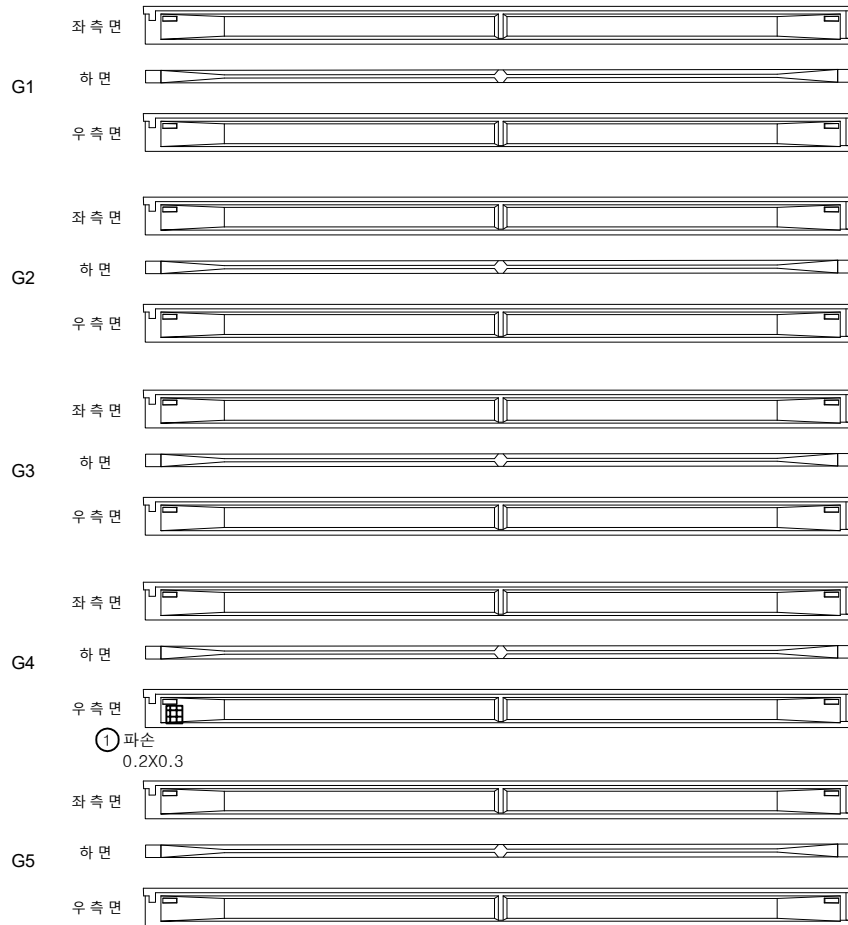
ID : 월가교(상주방향) 거더 S1 (G1~G5)

| 번호 | 구분 | 부재 | 손상내용 | 손상현황 | | | | | 개소 | 비고 |
|---|---|---|---|---|---|---|---|---|---|---|
| 1 | 21하 | 거더 | 파손 | | 0.2 | 0.3 | 0.06 | m <sup>2</sup> | 1 | |

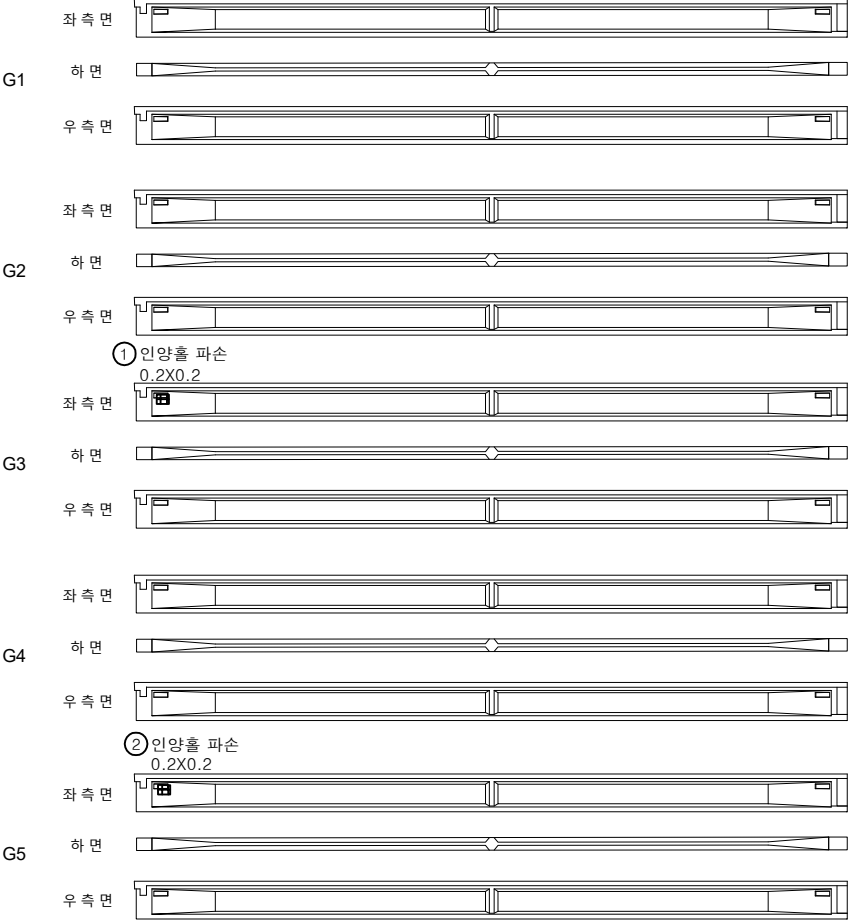
| 번호 | 구분 | 부재 | 손상내용 | 손상현황 | | | | | | 비고 |
|---|---|---|---|---|---|---|---|---|---|---|
| 1 | 25하 | 거더 | 인양홀 파손 | | 0.2 | 0.2 | 0.04 | m <sup>2</sup> | 1 | |
| 2 | 25하 | 거더 | 인양홀 파손 | | 0.2 | 0.2 | 0.04 | m <sup>2</sup> | 1 | |

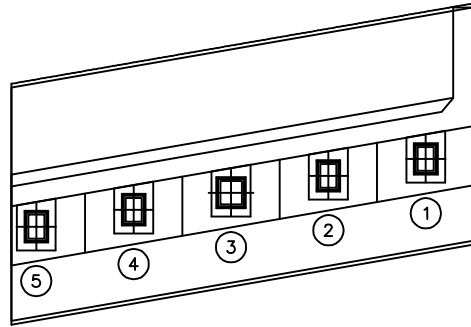
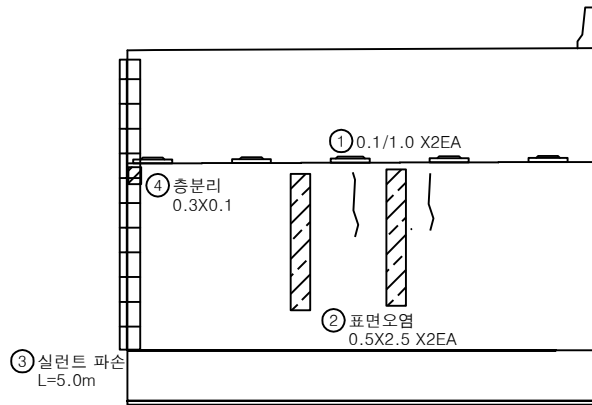
| 번호 | 구분 | 부재 | 손상내용 | 손상현황 | | | | | | 비고 |
|---|---|---|---|---|---|---|---|---|---|---|
| 1 | 21하 | 교대 | 균열(0.3mm미만) | 0.1 | 1.0 | | 2.00 | m | 2 | |

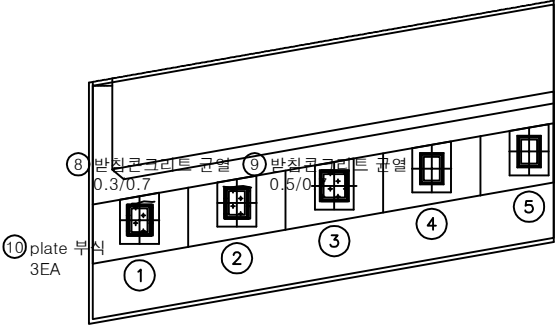
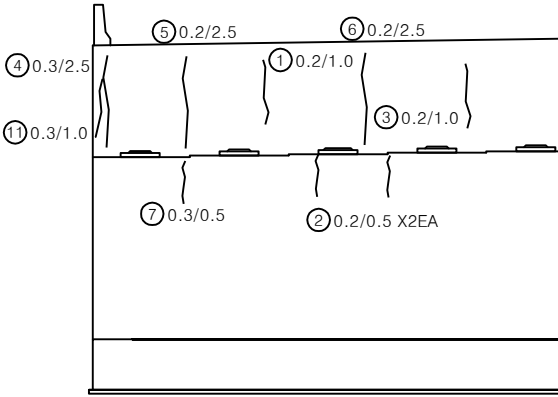
| 번호 | 구분 | 부재 | 손상내용 | 손상현황 | | | | | | 비 고 |
|---|---|---|---|---|---|---|---|---|---|---|
| 1 | 21하 | 교대 | 균열(0.3mm미만) | 0.2 | 1.0 | | 1.00 | m | 1 | |
| 2 | 21하 | 교대 | 균열(0.3mm미만) | 0.2 | 0.5 | | 1.00 | m | 2 | |
| 3 | 21하 | 교대 | 균열(0.3mm미만) | 0.2 | 1.0 | | 1.00 | m | 1 | |
| 4 | 23하 | 교대 | 균열(0.3mm이상) | 0.3 | 2.5 | | 2.50 | m | 1 | |
| 5 | 23하 | 교대 | 균열(0.3mm미만) | 0.2 | 2.5 | | 2.50 | m | 1 | |
| 6 | 23하 | 교대 | 균열(0.3mm미만) | 0.2 | 2.5 | | 2.50 | m | 1 | |
| 7 | 23하 | 교대 | 균열(0.3mm이상) | 0.3 | 0.5 | | 0.50 | m | 1 | |
| 8 | 25하 | 교량받침 | 발침콘크리트 균열 | 0.3 | 0.7 | | 0.70 | m | 1 | |
| 9 | 25하 | 교량받침 | 발침콘크리트 균열 | 0.5 | 0.7 | | 0.70 | m | 1 | |
| 10 | 25하 | 교량받침 | plate 부식 | | | | 3.00 | EA | 3 | |
| 11 | 25하 | 교대 | 균열(0.3mm이상) | 0.3 | 1.0 | | 1.00 | m | 1 | |

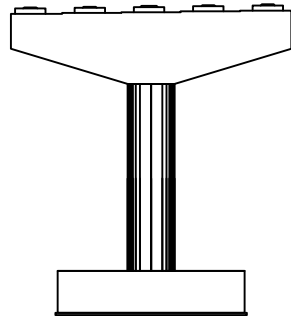
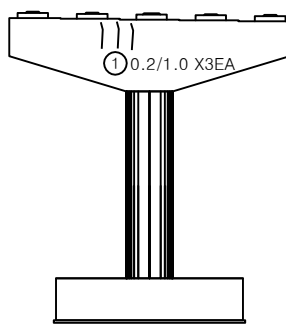
| 번호 | 구분 | 부재 | 손상내용 | 손상현황 | | | | | | 비 고 |
|---|---|---|---|---|---|---|---|---|---|---|
| 1 | 21하 | 교각 | 균열(0.3mm미만) | 0.2 | 1.0 | | 3.00 | m | 3 | |

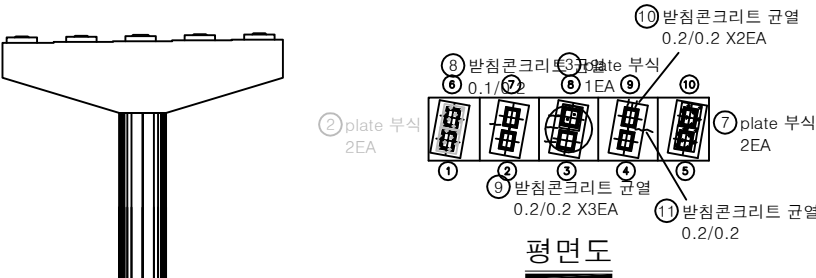
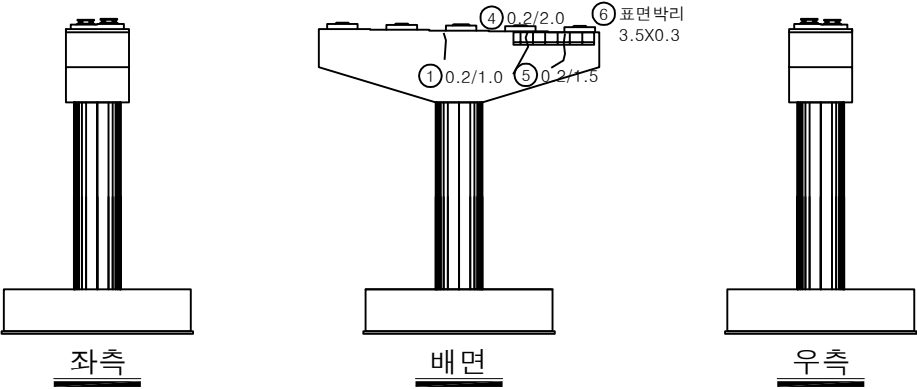
| 번호 | 구분 | 부재 | 손상내용 | 손상현황 | | | | | | 비 고 |
|---|---|---|---|---|---|---|---|---|---|---|
| 1 | 21하 | 교각 | 균열(0.3mm미만) | 0.2 | 1.0 | | 1.00 | m | 1 | |
| 2 | 23하 | 교량받침 | plate 부식 | | | | 2.00 | EA | 2 | 25하 보강 |
| 3 | 23하 | 교량받침 | plate 부식 | | | | 1.00 | EA | 1 | |
| 4 | 23하 | 교각 | 균열(0.3mm미만) | 0.2 | 2.0 | | 2.00 | m | 1 | 손상증가 |
| 5 | 23하 | 교각 | 균열(0.3mm미만) | 0.2 | 1.5 | | 1.50 | m | 1 | |
| 7 | 25하 | 교량받침 | plate 부식 | | | | 2.00 | EA | 2 | |
| 8 | 25하 | 교량받침 | 받침콘크리트 균열 | 0.1 | 0.2 | | 0.20 | m | 1 | |
| 9 | 25하 | 교량받침 | 받침콘크리트 균열 | 0.2 | 0.2 | | 0.60 | m | 3 | |
| 10 | 25하 | 교량받침 | 받침콘크리트 균열 | 0.2 | 0.2 | | 0.40 | m | 2 | |
| 11 | 25하 | 교량받침 | 받침콘크리트 균열 | 0.2 | 0.2 | | 0.20 | m | 1 | |

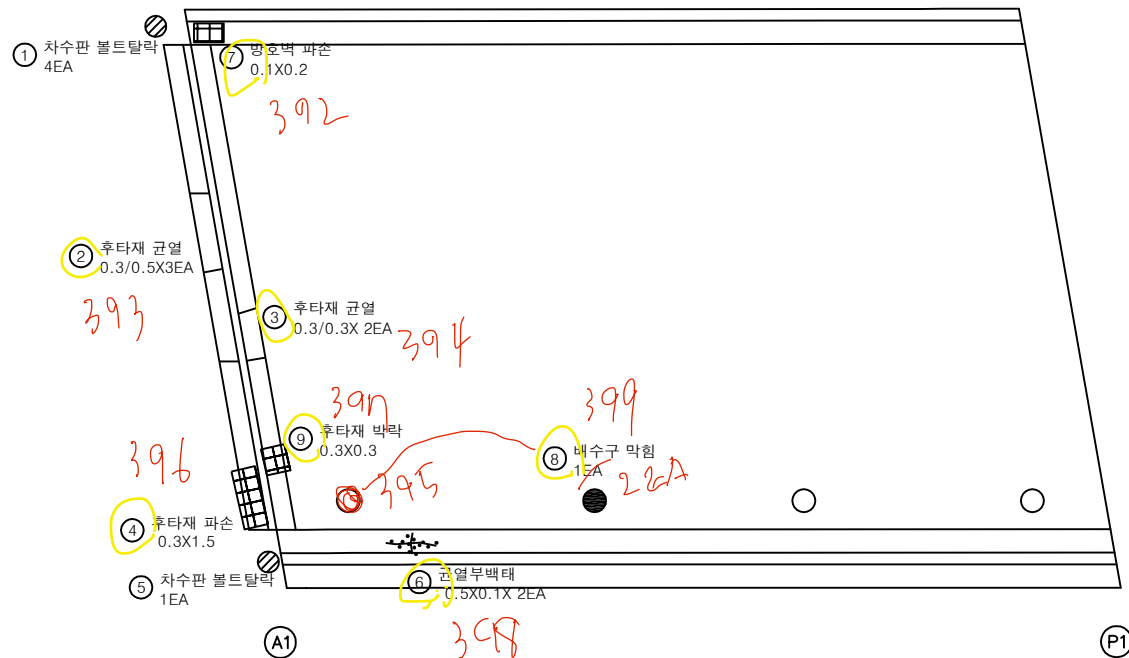
| 번호 | 구분 | 부재 | 손상내용 | 손상현황 | | | | | 비고 |
|---|---|---|---|---|---|---|---|---|---|
| 2 | 19하 | 신축이음 | 후타재 균열 | 0.3 | 0.5 | | 1.50 | m | 3 |
| 3 | 19하 | 신축이음 | 후타재 균열 | 0.3 | 0.3 | | 0.60 | m | 2 |
| 6 | 19하 | 방호벽 | 균열부백태 | | 0.5 | 0.1 | 0.10 | m <sup>2</sup> | 2 |

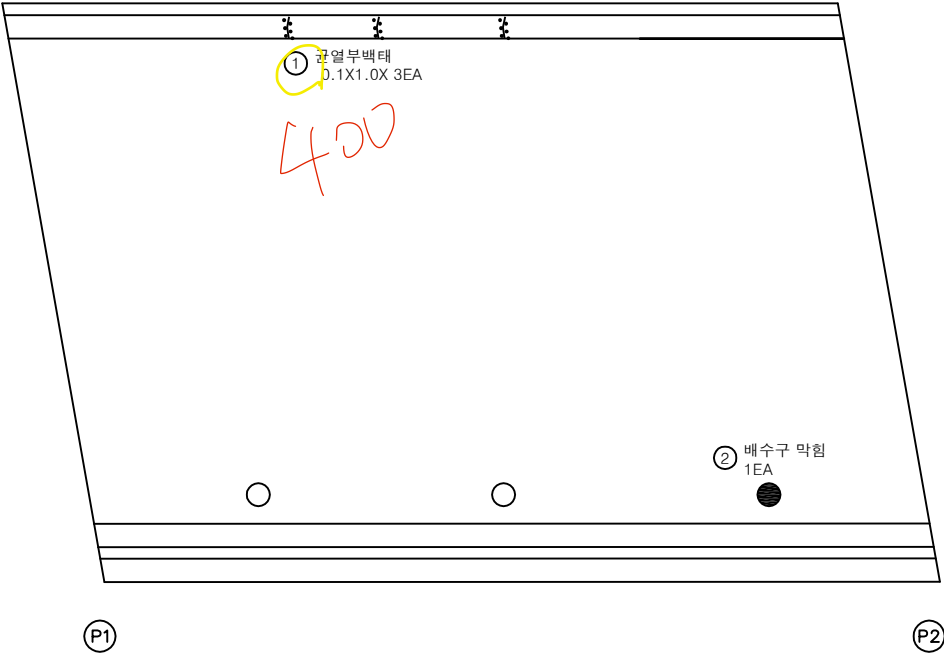
| 번호 | 구분 | 부재 | 손상내용 | 손상현황 | | | | | | 비 고 |
|---|---|---|---|---|---|---|---|---|---|---|
| 1 | 19하 | 방호벽 | 균열부백태 | | 0.1 | 1.0 | 0.30 | m <sup>2</sup> | 3 | |

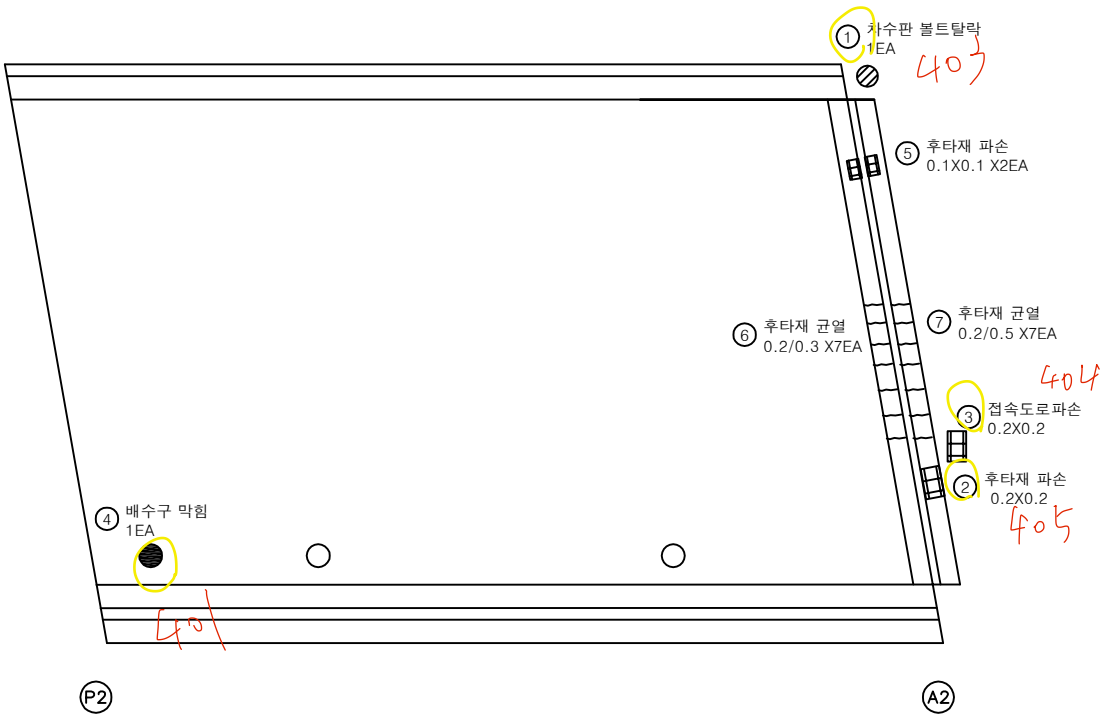
| 번호 | 구분 | 부재 | 손상내용 | 손상현황 | | | | | | 비 고 |
|---|---|---|---|---|---|---|---|---|---|---|
| 6 | 25하 | 신축이음 | 후타재 균열 | 0.2 | 0.3 | | 2.10 | m | 7 | |
| 7 | 25하 | 신축이음 | 후타재 균열 | 0.2 | 0.5 | | 3.50 | m | 7 | |

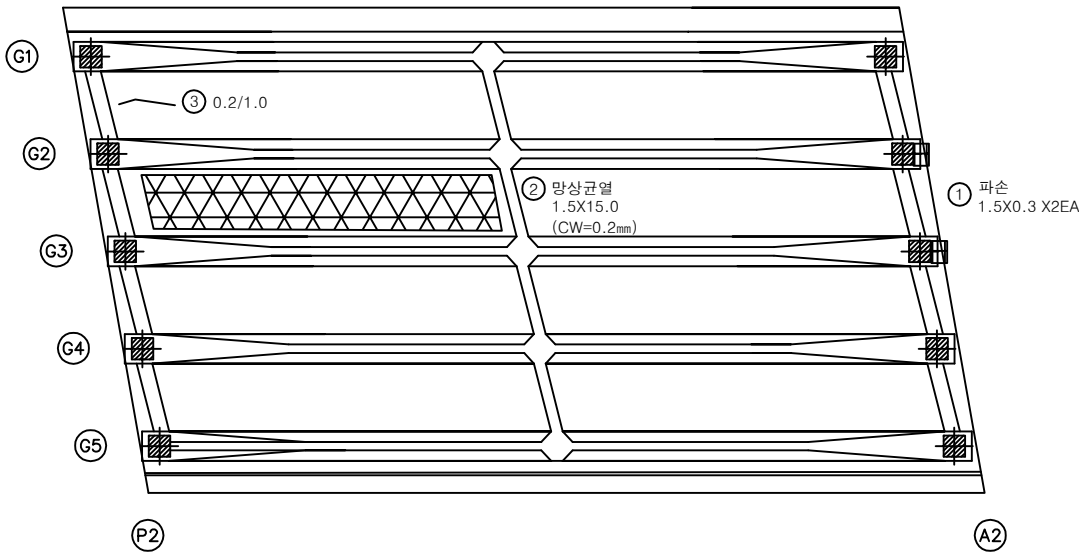
| 번호 | 구분 | 부재 | 손상내용 | 손상현황 | | | | | | 비고 |
|---|---|---|---|---|---|---|---|---|---|---|
| 2 | 23하 | 바닥판 | 망상균열 | 0.2 | 1.5 | 15.0 | 22.50 | m <sup>2</sup> | 1 | |
| 3 | 25하 | 바닥판 | 균열(0.3mm이만) | 0.2 | 1.0 | | 1.00 | m | 1 | |

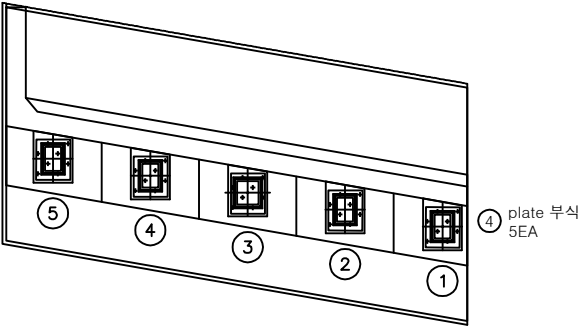
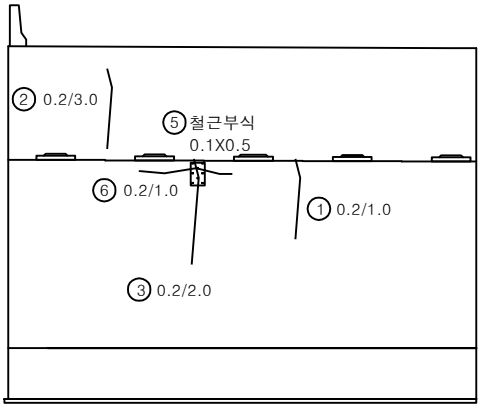
| 번호 | 구분 | 부재 | 손상내용 | 손상현황 | | | | | | 비 고 |
|---|---|---|---|---|---|---|---|---|---|---|
| 1 | 19하 | 교대 | 균열(0.3mm미만) | 0.2 | 1.0 | | 1.00 | m | 1 | |
| 2 | 19하 | 교대 | 균열(0.3mm미만) | 0.2 | 3.0 | | 3.00 | m | 1 | |
| 3 | 21하 | 교대 | 균열(0.3mm미만) | 0.2 | 2.0 | | 2.00 | m | 1 | |
| 4 | 23하 | 교량받침 | plate 부식 | | | | 5.00 | EA | 5 | |
| 5 | 23하 | 교대 | 철근부식 | | 0.1 | 0.5 | 0.05 | m <sup>2</sup> | 1 | |
| 6 | 25하 | 교대 | 균열(0.3mm미만) | 0.2 | 1.0 | | 1.00 | m | 1 | |

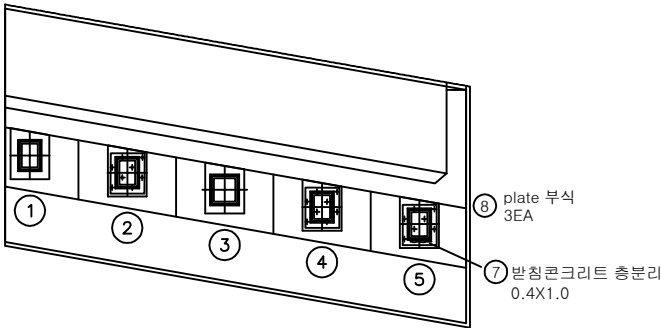
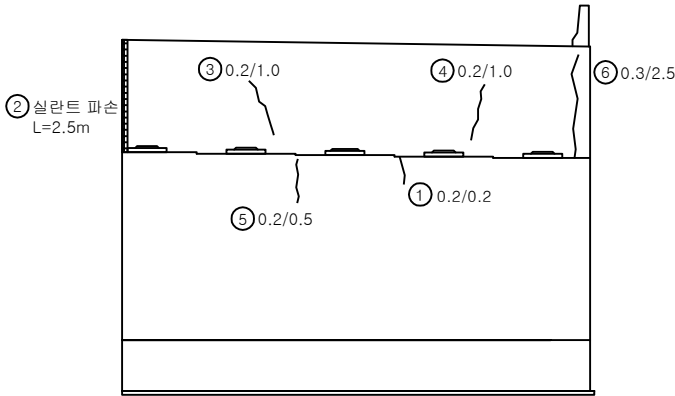
| 번호 | 구분 | 부재 | 손상내용 | 손상현황 | | | | | | 비 고 |
|---|---|---|---|---|---|---|---|---|---|---|
| 1 | 19하 | 교대 | 균열(0.3mm미만) | 0.2 | 0.2 | | 0.20 | m | 1 | |
| 3 | 21하 | 교대 | 균열(0.3mm미만) | 0.2 | 1.0 | | 1.00 | m | 1 | |
| 4 | 21하 | 교대 | 균열(0.3mm미만) | 0.2 | 1.0 | | 1.00 | m | 1 | |
| 5 | 21하 | 교대 | 균열(0.3mm미만) | 0.2 | 0.5 | | 0.50 | m | 1 | |
| 6 | 23하 | 교대 | 균열(0.3mm이상) | 0.3 | 2.5 | | 2.50 | m | 1 | |
| 7 | 24하 | 교량받침 | 받침콘크리트 층분리 | | 0.4 | 1.0 | 0.40 | m <sup>2</sup> | 1 | 손상변경 |
| 8 | 25하 | 교량받침 | plate 부식 | | | | 3.00 | EA | 3 | |

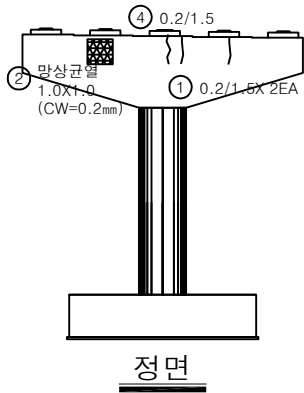
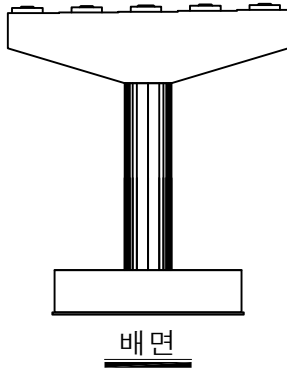
| 번호 | 구분 | 부재 | 손상내용 | 손상현황 | | | | | | 비 고 |
|---|---|---|---|---|---|---|---|---|---|---|
| 1 | 19하 | 교각 | 균열(0.3mm미만) | 0.2 | 1.5 | | 3.00 | m | 2 | |
| 2 | 21하 | 교각 | 망상균열 | 0.2 | 1.0 | 1.0 | 1.00 | m <sup>2</sup> | 1 | |
| 3 | 21하 | 교량받침 | 발침콘크리트 균열 | 0.2 | 0.5 | | 0.50 | m | 1 | 23하 보-4 |
| 4 | 23하 | 교각 | 균열(0.3mm미만) | 0.2 | 1.5 | | 1.50 | m | 1 | |
| 5 | 25하 | 교량받침 | 발침콘크리트 균열 | 0.2 | 0.3 | | 0.30 | m | 1 | |

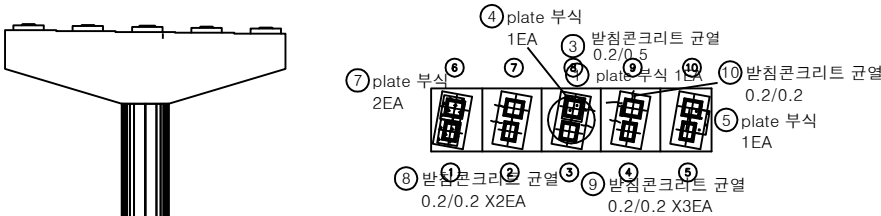
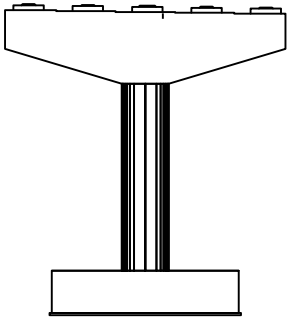
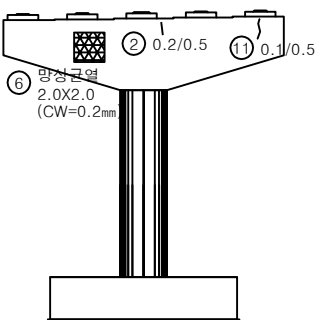
| 번호 | 구분 | 부재 | 손상내용 | 손상현황 | | | | | | 비 고 |
|---|---|---|---|---|---|---|---|---|---|---|
| 1 | 19하 | 교량받침 | plate 부식 | | | | 1.00 | EA | 1 | |
| 2 | 21하 | 교량받침 | 균열(0.3mm미만) | 0.2 | 0.5 | | 0.50 | m | 1 | |
| 3 | 21하 | 교량받침 | 받침콘크리트 균열 | 0.2 | 0.5 | | 0.50 | m | 1 | |
| 4 | 23하 | 교량받침 | plate 부식 | | | | 1.00 | EA | 1 | |
| 5 | 23하 | 교량받침 | plate 부식 | | | | 1.00 | EA | 1 | |
| 6 | 23하 | 교각 | 망상균열 | 0.2 | 2.0 | 2.0 | 4.00 | m <sup>2</sup> | 1 | |
| 7 | 25하 | 교량받침 | plate 부식 | | | | 2.00 | EA | 2 | |
| 8 | 25하 | 교량받침 | 받침콘크리트 균열 | 0.2 | 0.2 | | 0.40 | m | 2 | |
| 9 | 25하 | 교량받침 | 받침콘크리트 균열 | 0.2 | 0.2 | | 0.60 | m | 3 | |
| 10 | 25하 | 교량받침 | 받침콘크리트 균열 | 0.2 | 0.2 | | 0.20 | m | 1 | |
| 11 | 25하 | 교각 | 균열(0.3mm미만) | 0.1 | 0.5 | | 0.50 | m | 1 | |
