상주영천고속도로 2024~2025년 시설물 안전점검 용역  
(2025년 하반기 정밀안전점검)

# 외 관 조 사 망 도

불당교

2025.12

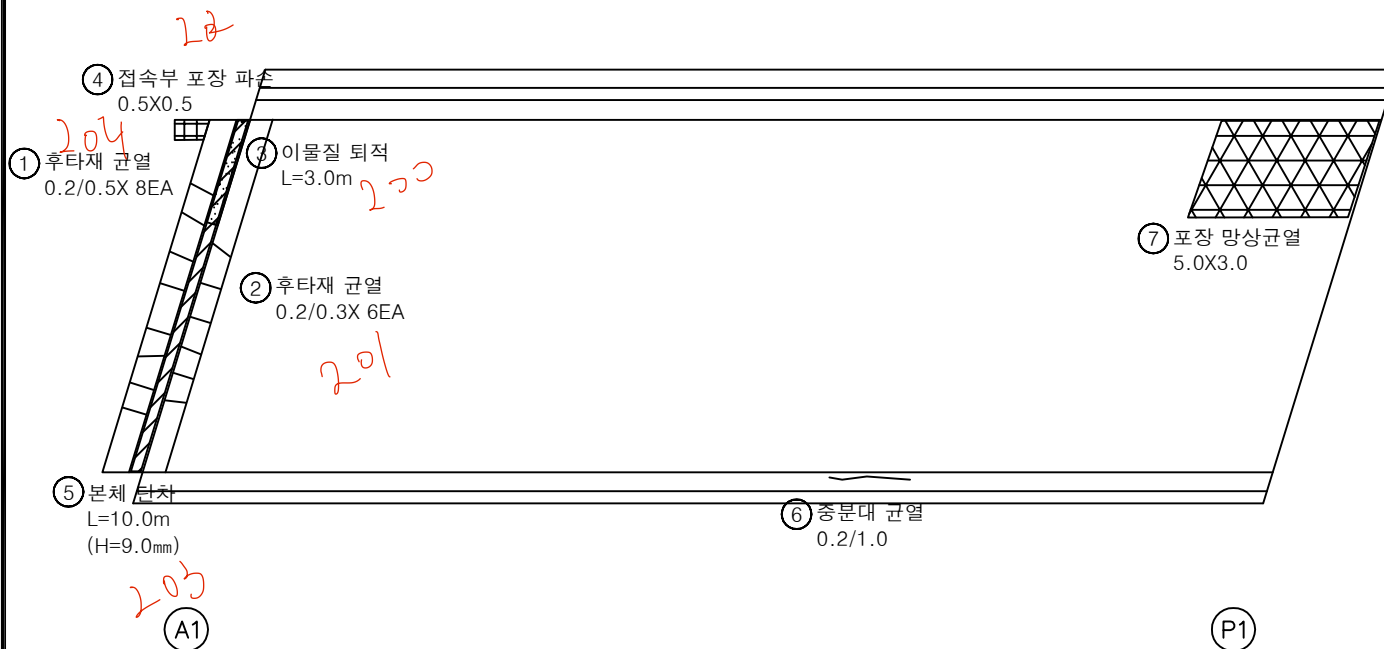
| 번호 | 구분 | 부재 | 손상내용 | 손상현황 | | | | | | 비고 |
|---|---|---|---|---|---|---|---|---|---|---|
| 1 | 19하 | 신속이음 | 후타재 균열 | 0.2 | 0.5 | | 4.00 | m | 8 | |
| 2 | 19하 | 신속이음 | 후타재 균열 | 0.2 | 0.3 | | 1.80 | m | 6 | |
| 3 | 23하 | 신속이음 | 이물질 퇴적 | | 3.0 | | 3.00 | m | 1 | |
| 4 | 25하 | 교면포장 | 접속부 포장 파손 | | 0.5 | 0.5 | 0.25 | m² | 1 | |
| 5 | 25하 | 신속이음 | 본체 단차 | | 10.0 | | 10.00 | m | 1 | H=9.0mm |
| 6 | 25하 | 중분대 | 중분대 균열 | 0.2 | 1.0 | | 1.00 | m | 1 | |
| 7 | 25하 | 교면포장 | 포장 망상균열 | | 5.0 | 3.0 | 15.00 | m² | 1 | |

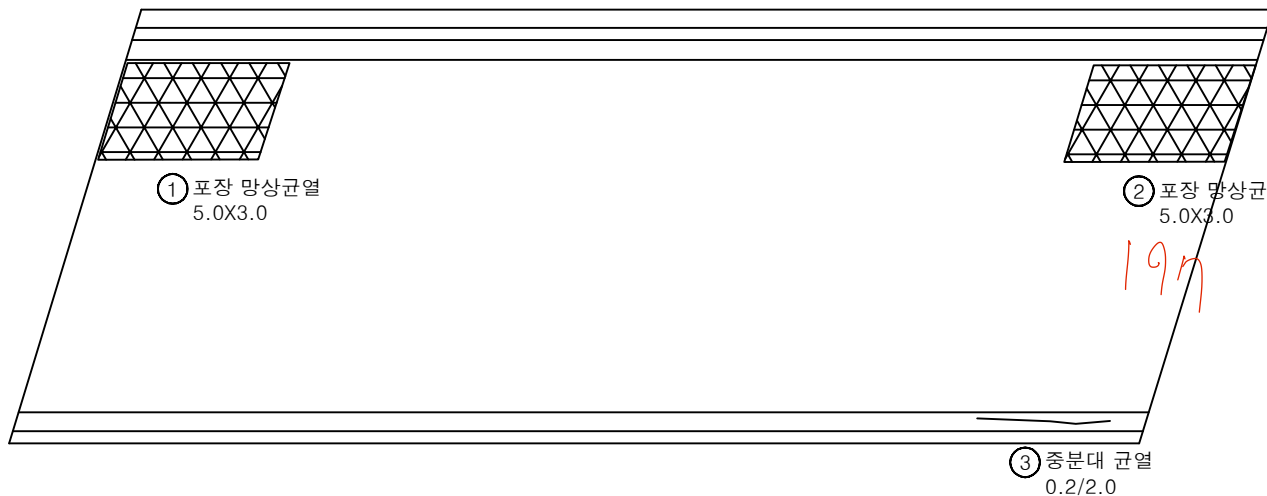
| 번호 | 구분 | 부재 | 손상내용 | 손상현황 | | | | | | 비고 |
|---|---|---|---|---|---|---|---|---|---|---|
| 1 | 25하 | 교면포장 | 포장 망상균열 | | 5.0 | 3.0 | 15.00 | m <sup>2</sup> | 1 | |
| 2 | 25하 | 교면포장 | 포장 망상균열 | | 5.0 | 3.0 | 15.00 | m <sup>2</sup> | 1 | |
| 3 | 25하 | 중분대 | 중분대 균열 | 0.2 | 2.0 | | 2.00 | m | 1 | |

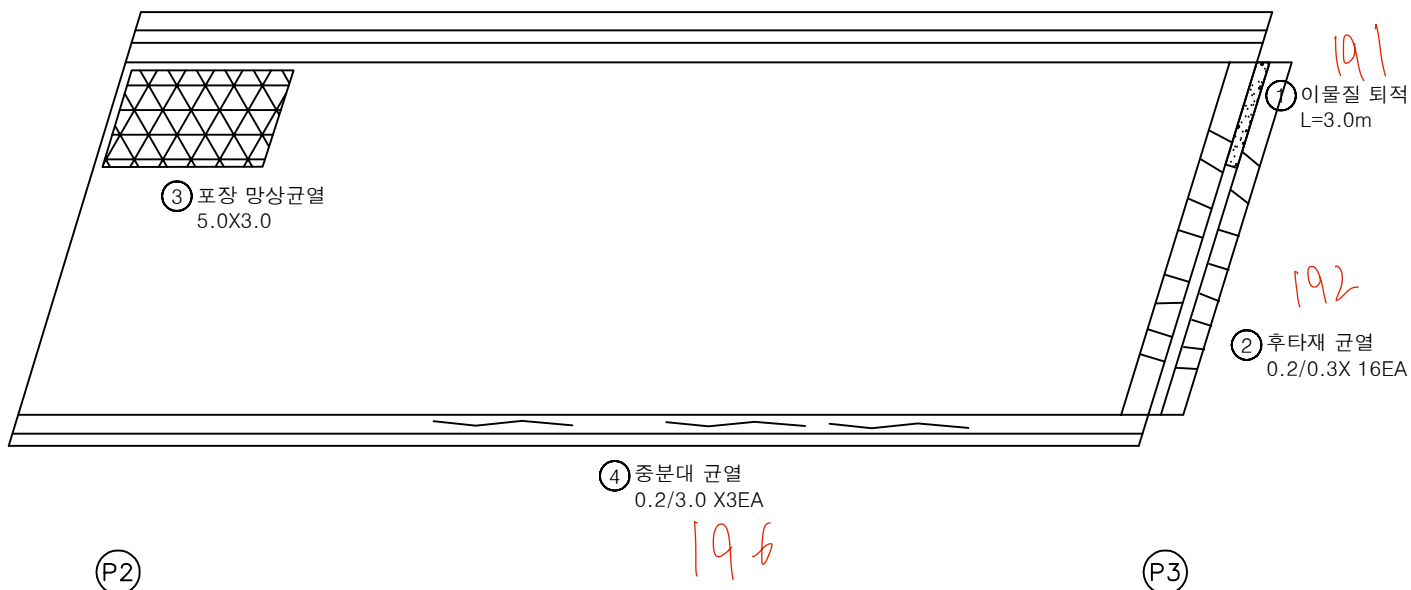
| 번호 | 구분 | 부재 | 손상내용 | 손상현황 | | | | | | 비고 |
|---|---|---|---|---|---|---|---|---|---|---|
| 2 | 19하 | 신축이음 | 후타재 균열 | 0.2 | 0.3 | | 4.80 | m | 16 | |
| 3 | 25하 | 교면포장 | 포장 망상균열 | | 5.0 | 3.0 | 15.00 | m <sup>2</sup> | 1 | |
| 4 | 25하 | 중분대 | 중분대 균열 | 0.2 | 3.0 | | 9.00 | m | 3 | |

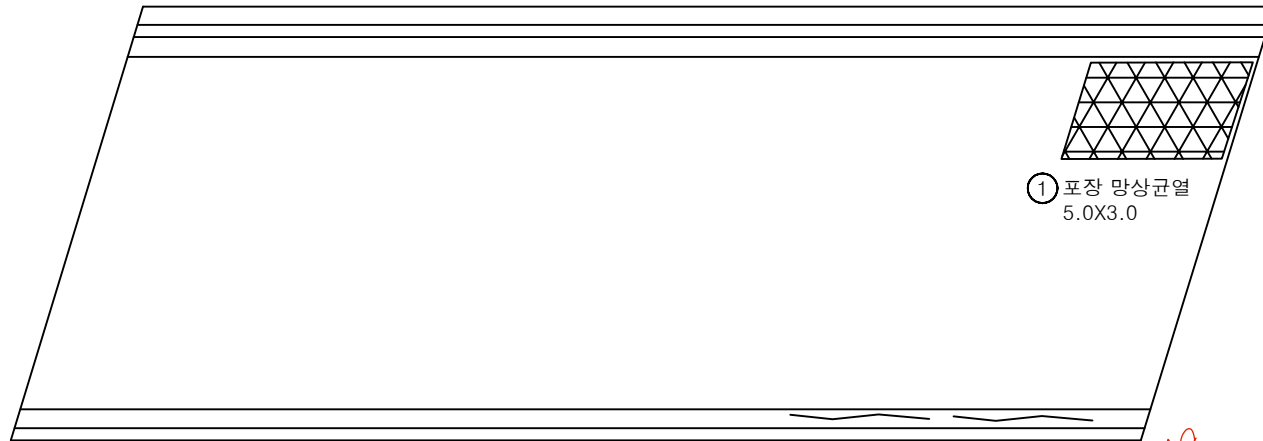
① 포장 망상균열  
5.0X3.0② 중분대 균열  
0.2/3.0 X2EA

| 번호 | 구분 | 부재 | 손상내용 | 손상현황 | | | | | | 비고 |
|---|---|---|---|---|---|---|---|---|---|---|
| 1 | 25하 | 교면포장 | 포장 망상균열 | | 5.0 | 3.0 | 15.00 | m <sup>2</sup> | 1 | |
| 2 | 25하 | 중분대 | 중분대 균열 | 0.2 | 3.0 | | 6.00 | m | 2 | |

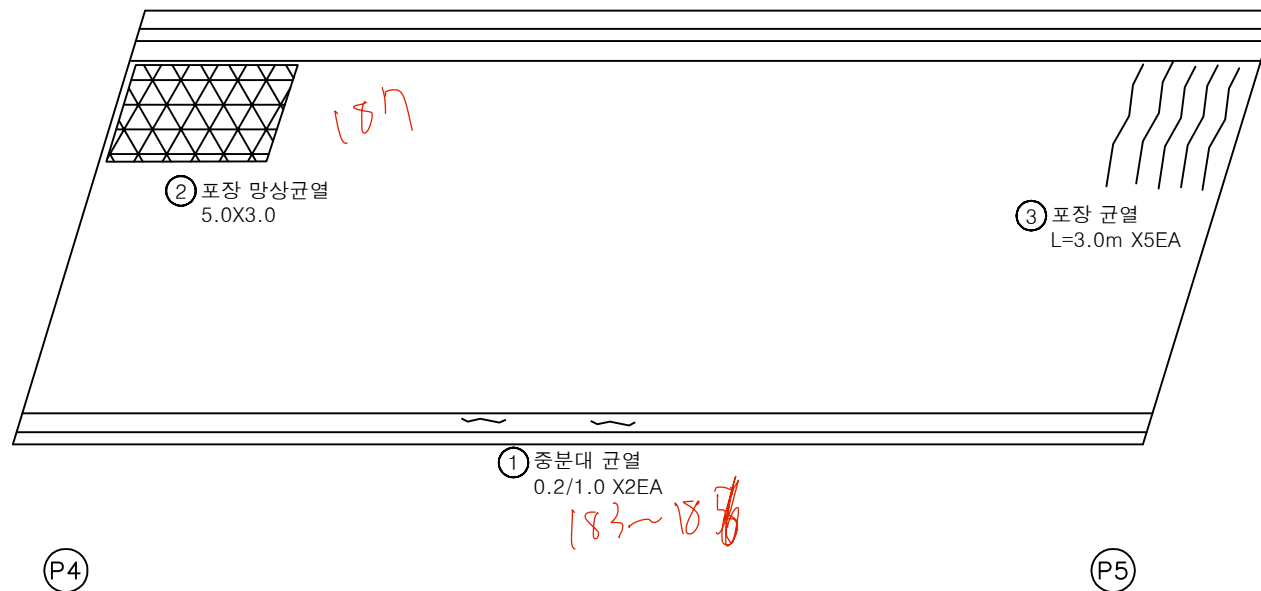
| 번호 | 구분 | 부재 | 손상내용 | 손상현황 | | | | | | 비고 |
|---|---|---|---|---|---|---|---|---|---|---|
| 1 | 21하 | 중분대 | 중분대 균열 | 0.2 | 1.0 | | 2.00 | m | 2 | |
| 2 | 25하 | 교면포장 | 포장 망상균열 | | 5.0 | 3.0 | 15.00 | m <sup>2</sup> | 1 | |
| 3 | 25하 | 교면포장 | 포장 균열 | | 3.0 | | 15.00 | m | 5 | |

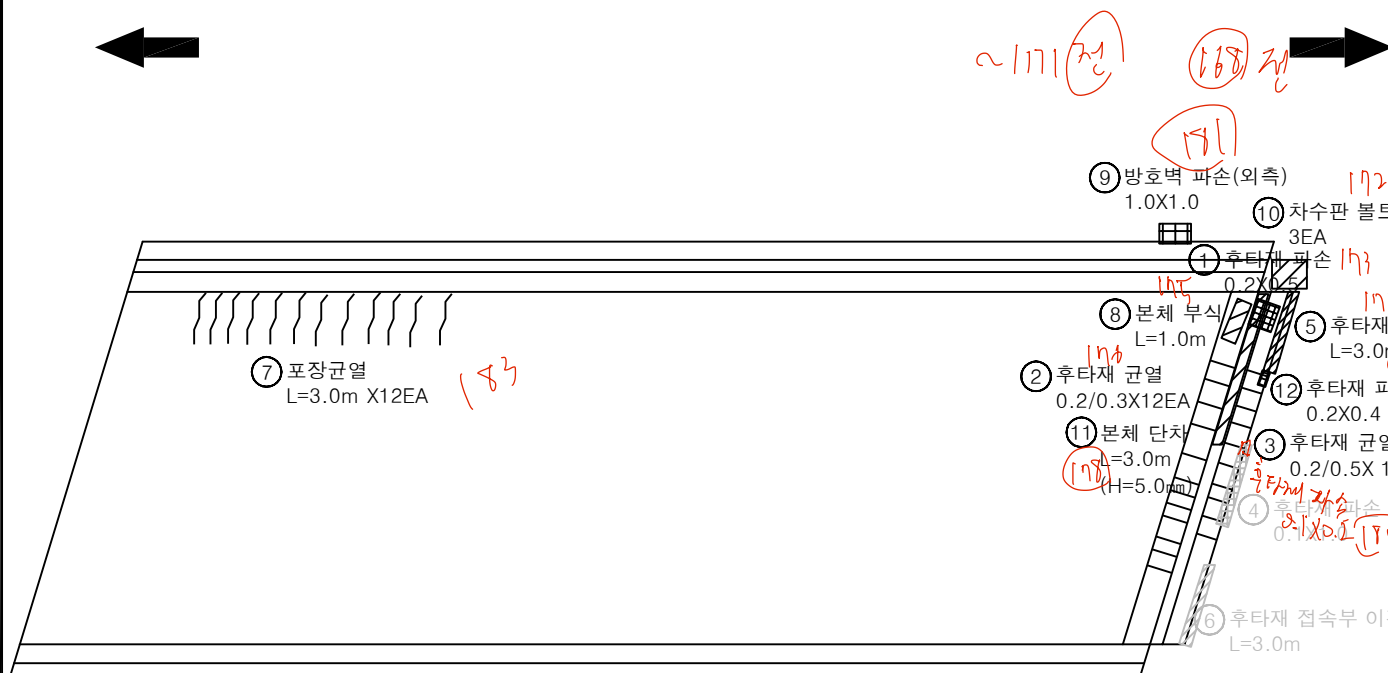
| 번호 | 구분 | 부재 | 손상내용 | 손상현황 | | | | | | 비고 |
|---|---|---|---|---|---|---|---|---|---|---|
| 2 | 19하 | 신속이음 | 후타재 균열 | 0.2 | 0.3 | | 3.60 | m | 12 | |
| 3 | 19하 | 신속이음 | 후타재 균열 | 0.2 | 0.5 | | 5.00 | m | 10 | |
| 7 | 23하 | 교면포장 | 포장 균열 | | 3.0 | | 36.00 | m | 12 | |
| 8 | 23하 | 신속이음 | 본체 부식 | | 1.0 | | 1.00 | m | 1 | |

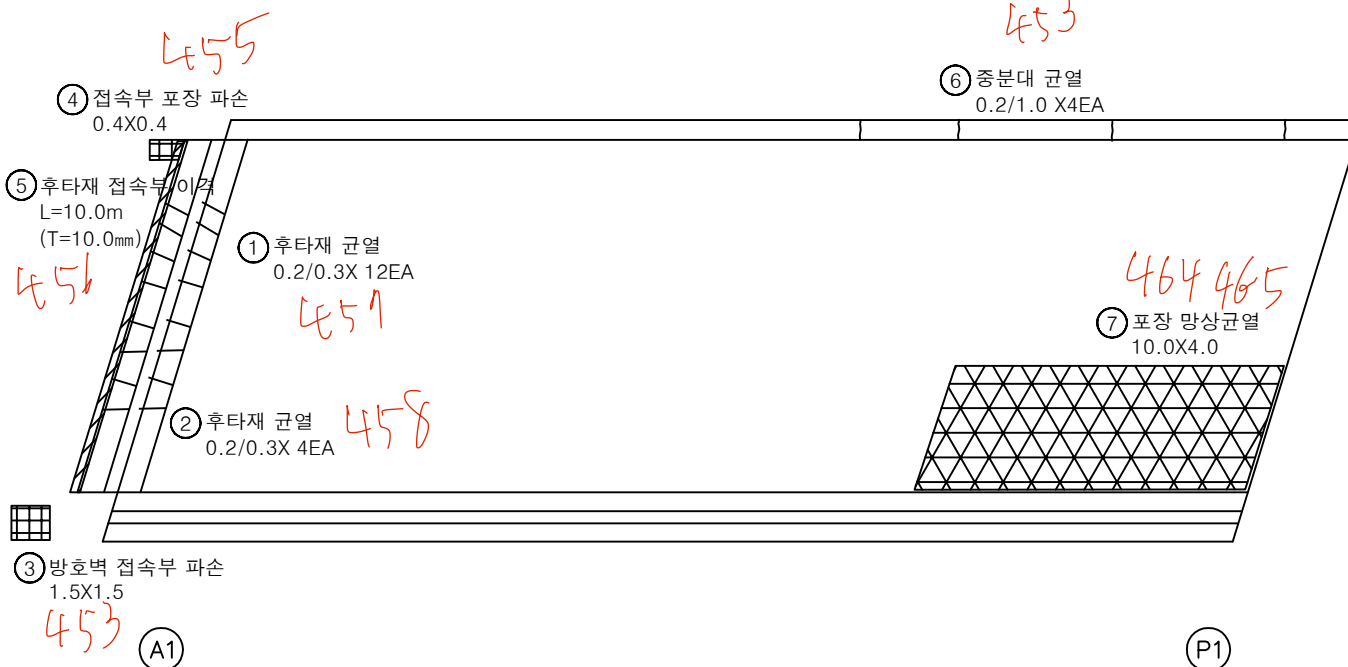
| 번호 | 구분 | 부재 | 손상내용 | 손상현황 | | | | | | 비고 |
|---|---|---|---|---|---|---|---|---|---|---|
| 1 | 19하 | 신축이음 | 후타재 균열 | 0.2 | 0.3 | | 3.60 | m | 12 | |
| 2 | 21하 | 신축이음 | 후타재 균열 | 0.2 | 0.3 | | 1.20 | m | 4 | |
| 6 | 25하 | 중분대 | 중분대 균열 | 0.2 | 1.0 | | 4.00 | m | 4 | |
| 7 | 25하 | 교면포장 | 포장 망상균열 | | 10.0 | 4.0 | 40.00 | m <sup>2</sup> | 1 | |

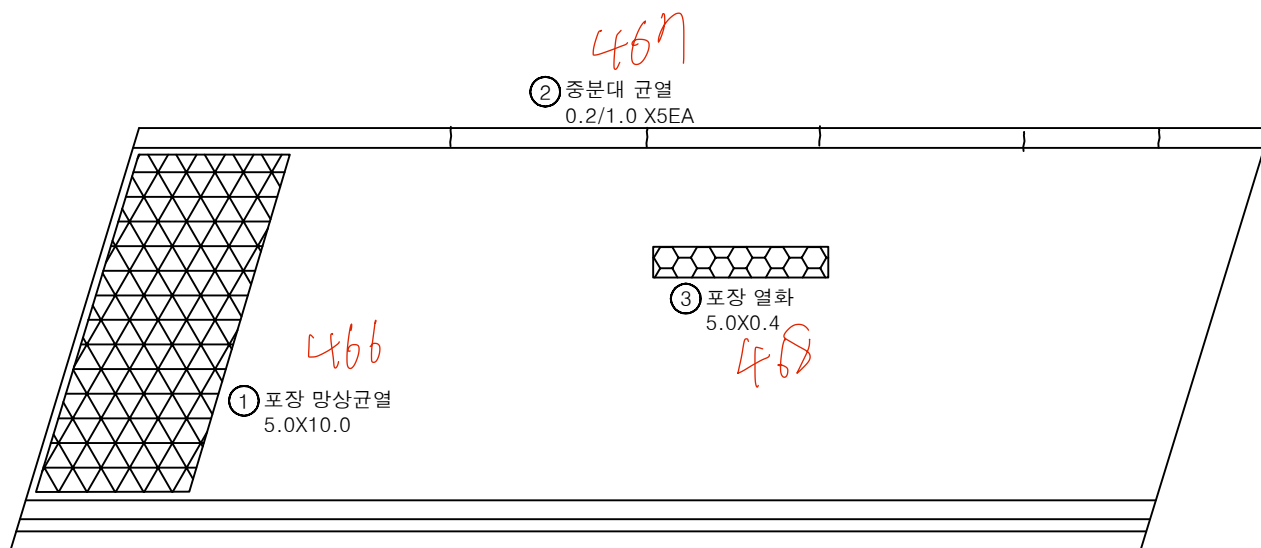
| 번호 | 구분 | 부재 | 손상내용 | 손상현황 | | | | | | 비고 |
|---|---|---|---|---|---|---|---|---|---|---|
| 1 | 25하 | 교면포장 | 포장 망상균열 | | 5.0 | 10.0 | 50.00 | m <sup>2</sup> | 1 | |
| 2 | 25하 | 중분대 | 중분대 균열 | 0.2 | 1.0 | | 5.00 | m | 5 | |

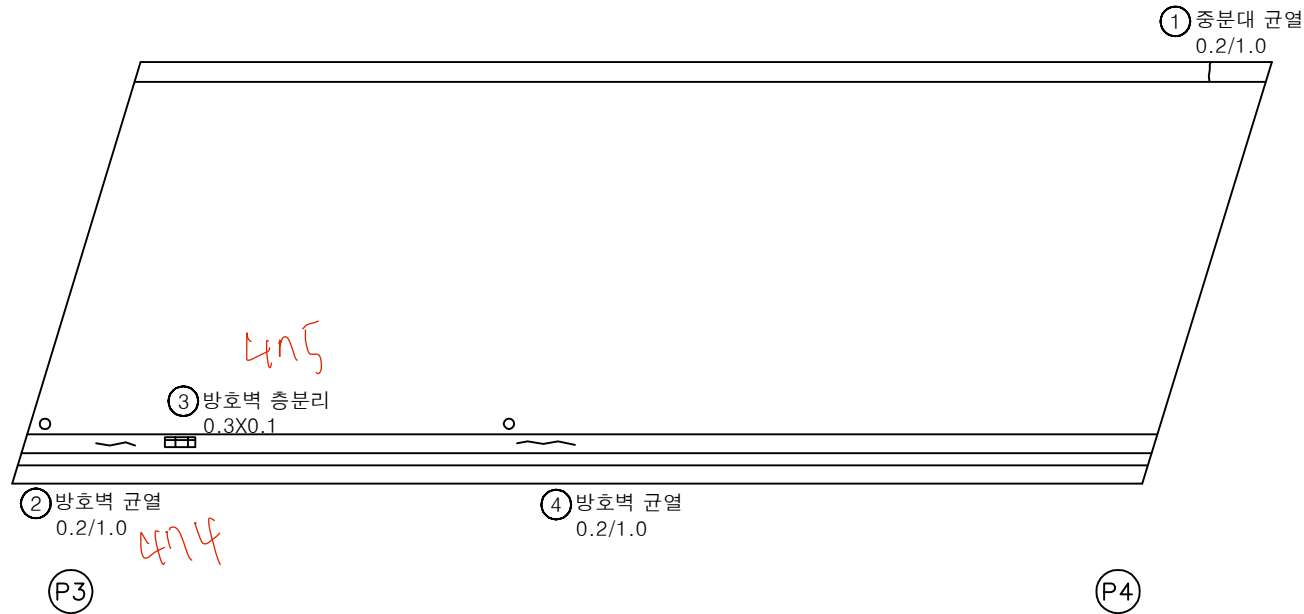
| 번호 | 구분 | 부재 | 손상내용 | 손상현황 | | | | | | 비고 |
|---|---|---|---|---|---|---|---|---|---|---|
| 1 | 25하 | 중분대 | 중분대 균열 | 0.2 | 1.0 | | 1.00 | m | 1 | |
| 2 | 25하 | 방호벽 | 방호벽 균열 | 0.2 | 1.0 | | 1.00 | m | 1 | |
| 4 | 25하 | 방호벽 | 방호벽 균열 | 0.2 | 1.0 | | 1.00 | m | 1 | |

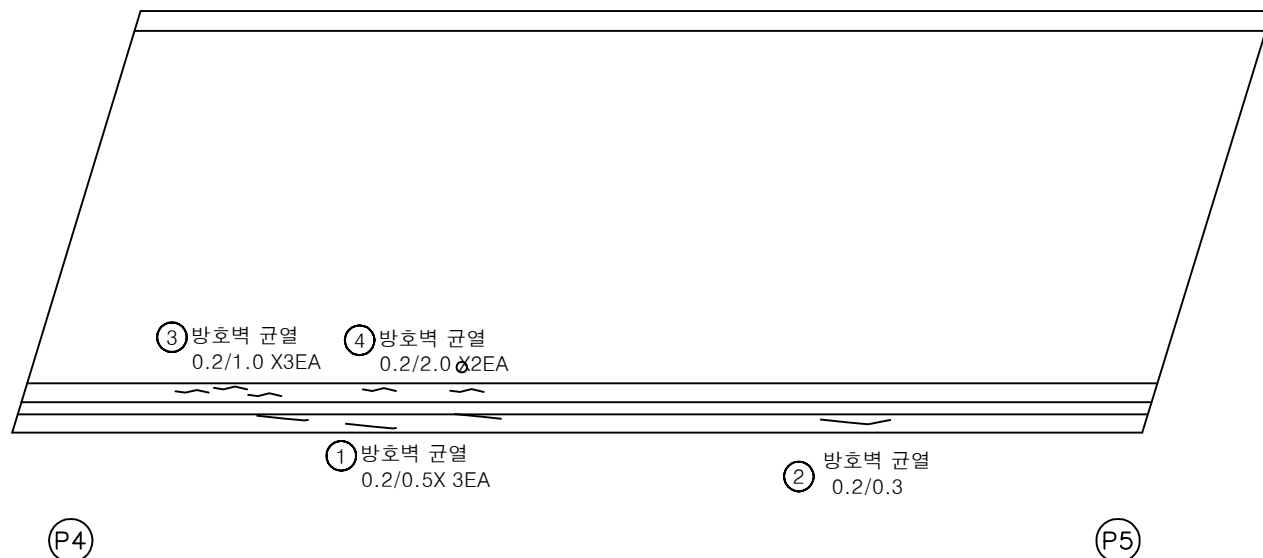
| 번호 | 구분 | 부재 | 손상내용 | 손상현황 | | | | | | 비고 |
|---|---|---|---|---|---|---|---|---|---|---|
| 1 | 19하 | 방호벽 | 방호벽 균열 | 0.2 | 0.5 | | 1.50 | m | 3 | |
| 2 | 19하 | 방호벽 | 방호벽 균열 | 0.2 | 0.3 | | 0.30 | m | 1 | |
| 3 | 25하 | 방호벽 | 방호벽 균열 | 0.2 | 1.0 | | 3.00 | m | 3 | |
| 4 | 25하 | 방호벽 | 방호벽 균열 | 0.2 | 2.0 | | 4.00 | m | 2 | |

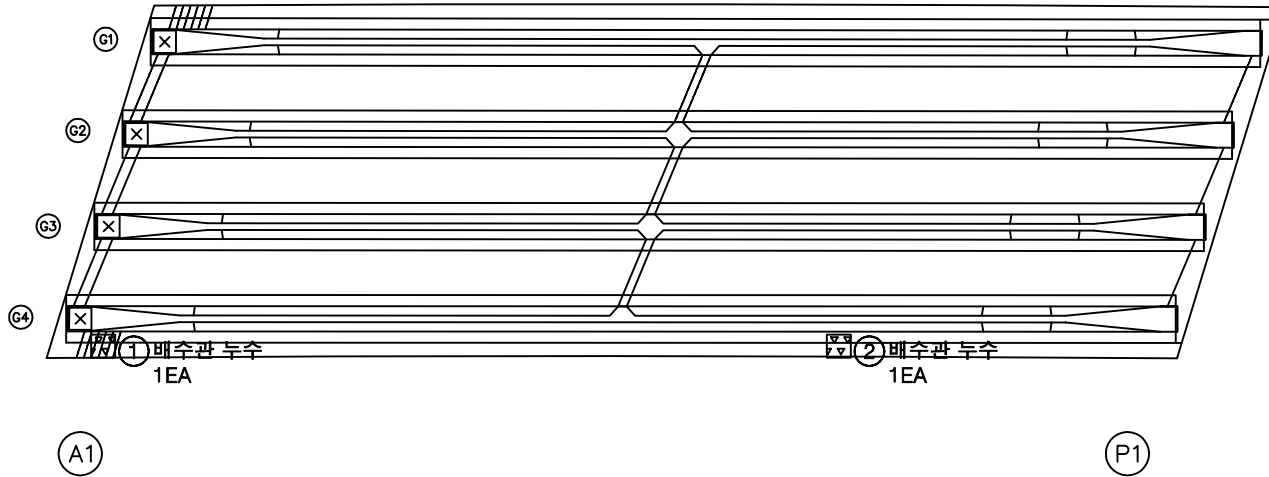
| 번호 | 구분 | 부재 | 손상내용 | 손상현황 | | | | | | 비고 |
|---|---|---|---|---|---|---|---|---|---|---|
| 1 | 21하 | 배수시설 | 배수관 누수 | | | | 1.00 | EA | 1 | |
| 2 | 25하 | 배수시설 | 배수관 누수 | | | | 1.00 | EA | 1 | |

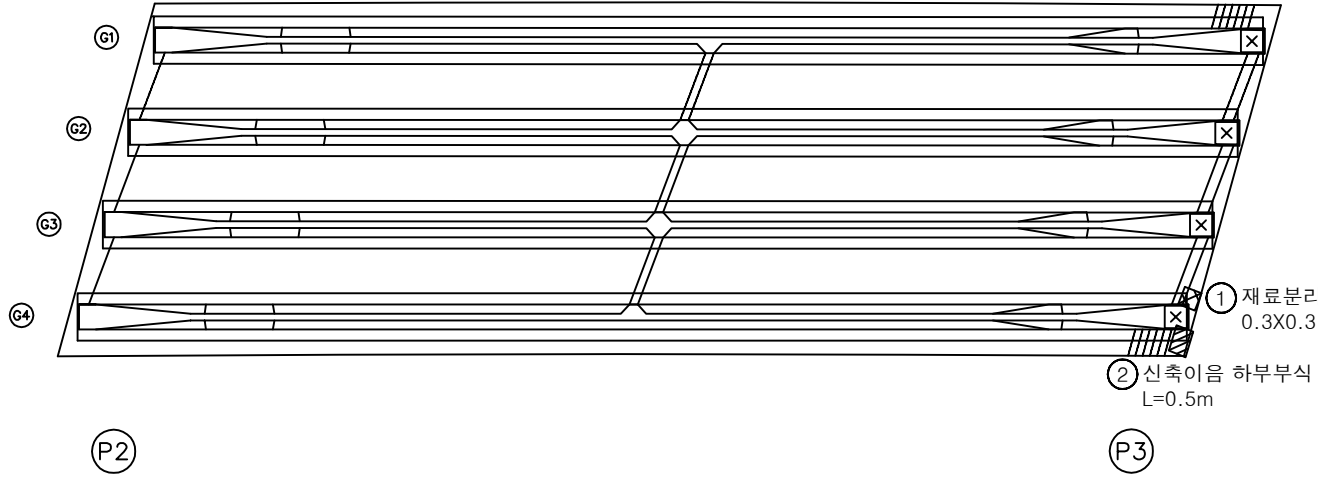
| 번호 | 구분 | 부재 | 손상내용 | 손상현황 | | | | | | 비고 |
|---|---|---|---|---|---|---|---|---|---|---|
| 2 | 25하 | 신축이음 | 신축이음 하부부식 | | 0.5 | | 0.50 | m | 1 | |
