상주영천고속도로 2024~2025년 시설물 안전점검 용역  
(2025년 하반기 정밀안전점검)

# 외 관 조 사 망 도

양지교

2025.12

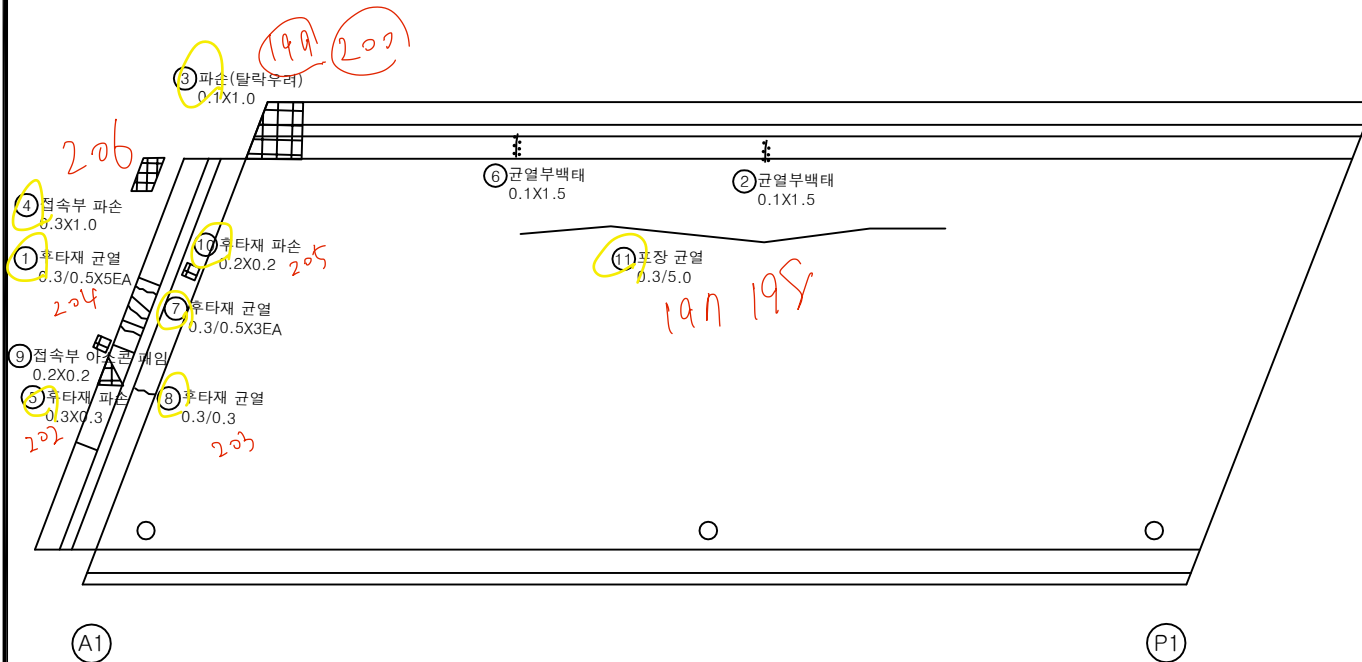
ID : 양지교(상주방향) 교면포장 S1

| 번호 | 구분 | 부재 | 손상내용 | 손상현황 | | | | | 비고 |
|---|---|---|---|---|---|---|---|---|---|
| 1 | 19하 | 신축이음 | 후타재 균열 | 0.3 | 0.5 | | 2.50 | m | 5 |
| 2 | 19하 | 방호벽 | 균열부백태 | | 0.1 | 1.5 | 0.15 | m <sup>2</sup> | 1 |
| 3 | 20상 | 방호벽 | 방호벽 파손(탈락우려) | | 0.1 | 1.0 | 0.10 | m <sup>2</sup> | 1 |
| 4 | 21하 | 교면포장 | 접속부 파손 | 0.3 | | 1.0 | 0.30 | m <sup>2</sup> | 1 |
| 5 | 23하 | 신축이음 | 후타재 파손 | | 0.3 | 0.3 | 0.09 | m <sup>2</sup> | 1 |
| 6 | 25하 | 방호벽 | 균열부백태 | | 0.1 | 1.5 | 0.15 | m <sup>2</sup> | 1 |
| 7 | 25하 | 신축이음 | 후타재 균열 | 0.3 | 0.5 | | 1.50 | m | 3 |
| 8 | 25하 | 신축이음 | 후타재 균열 | 0.3 | 0.3 | | 0.30 | m | 1 |
| 9 | 25하 | 교면포장 | 접속부 아스콘 패임 | | 0.2 | 0.2 | 0.04 | m <sup>2</sup> | 1 |
| 10 | 25하 | 신축이음 | 후타재 파손 | | 0.2 | 0.2 | 0.04 | m <sup>2</sup> | 1 |
| 11 | 25하 | 교면포장 | 포장 균열 | 0.3 | 5.0 | | 5.00 | m | 1 |

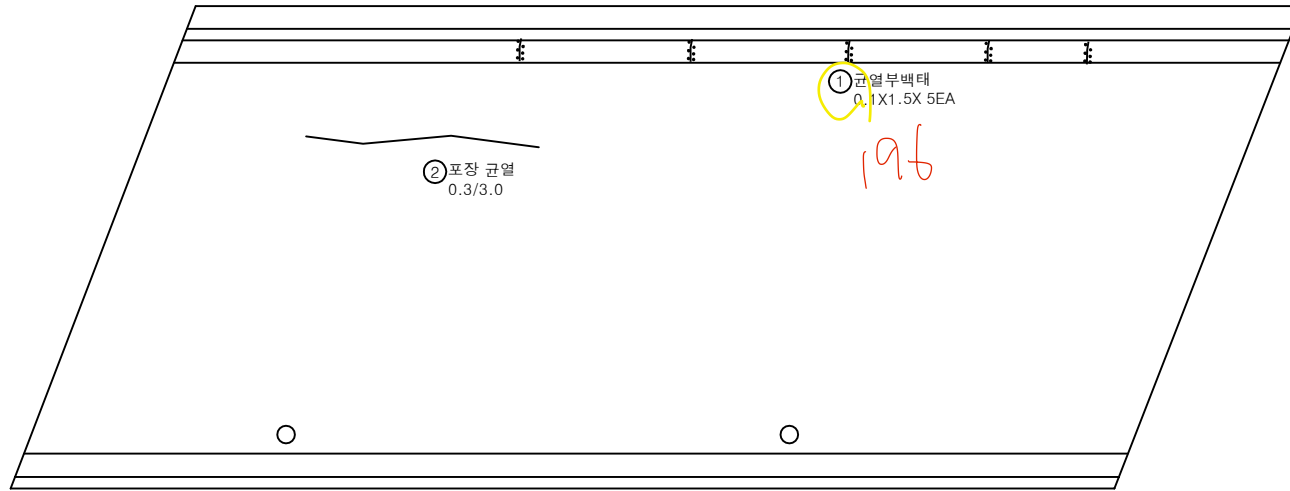
| 번호 | 구분 | 부재 | 손상내용 | 손상현황 | | | | | | 비고 |
|---|---|---|---|---|---|---|---|---|---|---|
| 1 | 19하 | 방호벽 | 균열부백태 | | 0.1 | 1.5 | 0.75 | m <sup>2</sup> | 5 | |
| 2 | 25하 | 교면포장 | 포장 균열 | 0.3 | 3.0 | | 3.00 | m | 1 | |

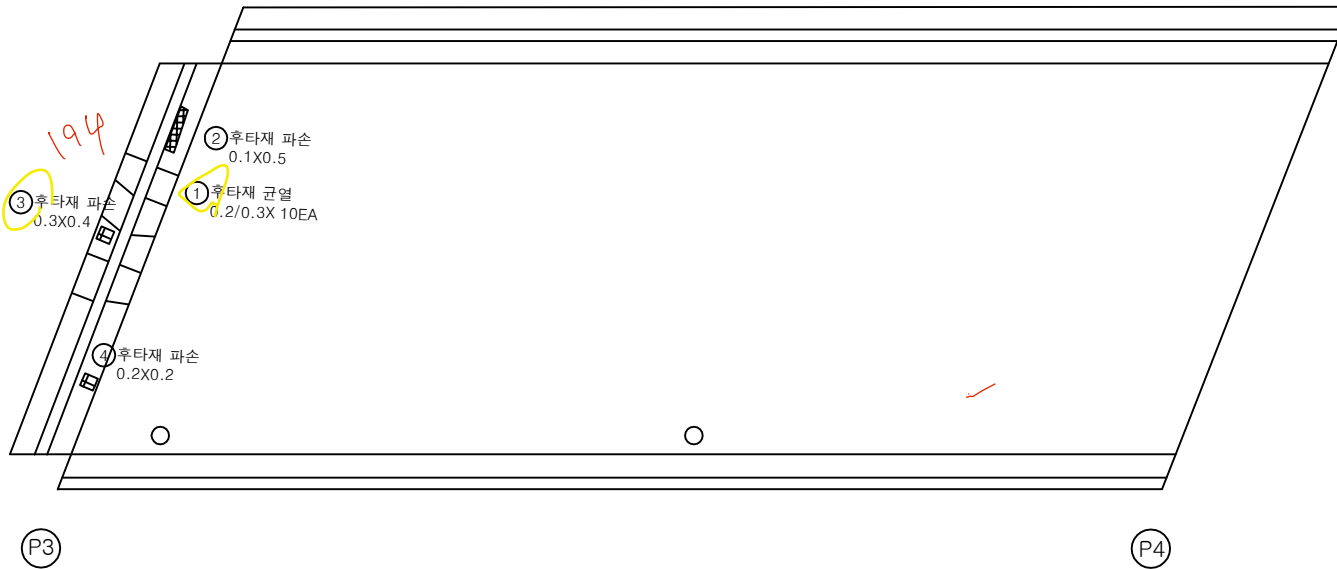
| 번호 | 구분 | 부재 | 손상내용 | 손상현황 | | | | | 비고 |
|---|---|---|---|---|---|---|---|---|---|
| 1 | 19하 | 신축이음 | 후타재 균열 | 0.2 | 0.3 | | 3.00 | m | 10 |

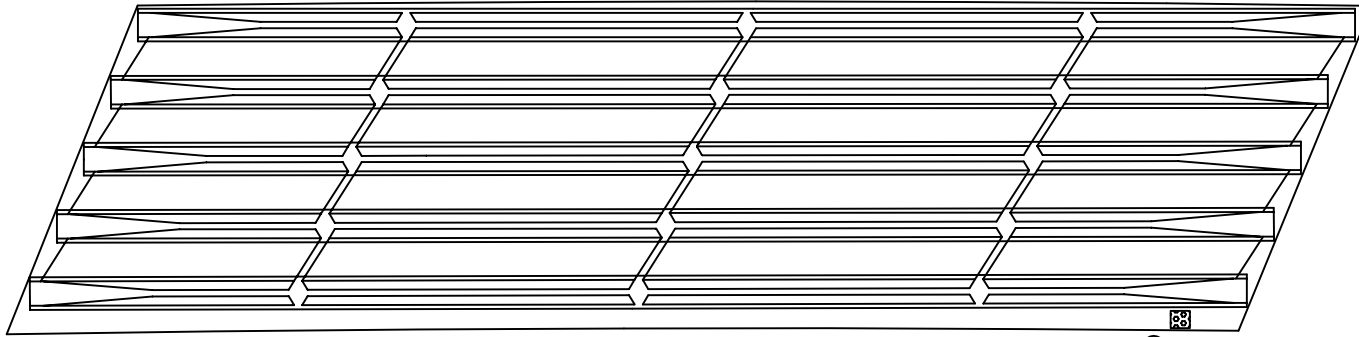
① 배수관 주위 백태  
0.5X0.5

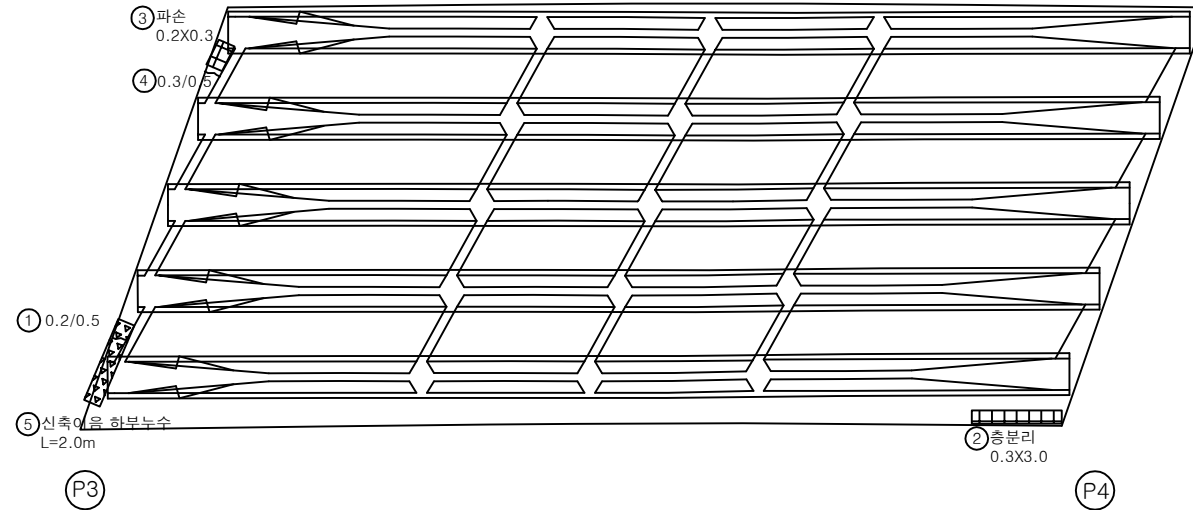
| 번호 | 구분 | 부재 | 손상내용 | 손상현황 | | | | | | 비고 |
|---|---|---|---|---|---|---|---|---|---|---|
| 1 | 21하 | 바닥판 | 균열(0.3mm미만) | 0.2 | 0.5 | | 0.50 | m | 1 | |
| 4 | 25하 | 바닥판 | 균열(0.3mm이상) | 0.3 | 0.5 | | 0.50 | m | 1 | |
| 5 | 25하 | 신축이음 | 신축이음 하부누수 | | 2.0 | | 2.00 | m | 1 | |

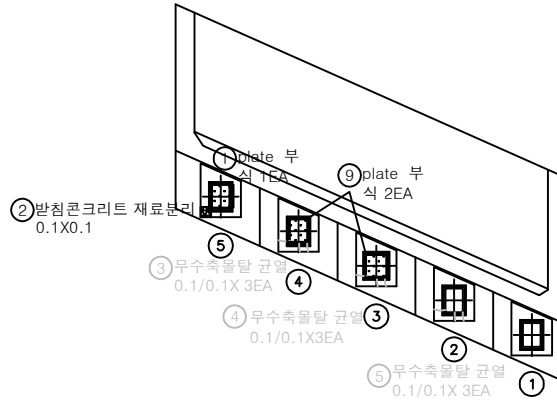
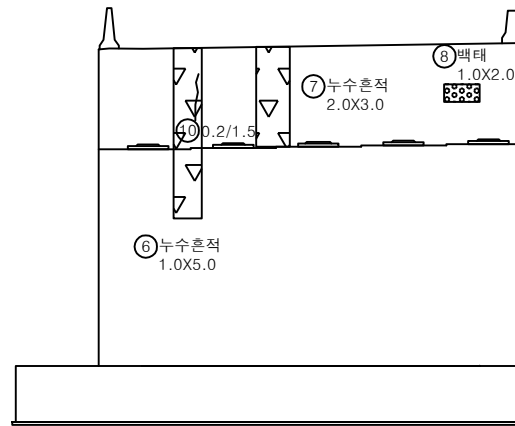
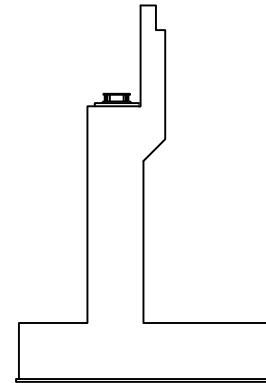
| 번호 | 구분 | 부재 | 손상내용 | 손상현황 | | | | | 비고 |
|---|---|---|---|---|---|---|---|---|---|
| 1 | 19하 | 교량받침 | plate 부식 | | | | 1.00 | EA | 1 |
| 3 | 19하 | 교량받침 | 무수축물탈 균열 | 0.1 | 0.1 | | 0.30 | m | 3 |
| 4 | 19하 | 교량받침 | 무수축물탈 균열 | 0.1 | 0.1 | | 0.30 | m | 3 |
| 5 | 19하 | 교량받침 | 무수축물탈 균열 | 0.1 | 0.1 | | 0.30 | m | 3 |
| 6 | 19하 | 교대 | 누수흔적 | | 1.0 | 5.0 | 5.00 | m² | 1 |
| 7 | 19하 | 교대 | 누수흔적 | | 2.0 | 3.0 | 6.00 | m² | 1 |
| 9 | 23상 | 교량받침 | plate 부식 | | | | 2.00 | EA | 2 |
| 10 | 25하 | 교대 | 균열(0.3mm미만) | 0.2 | 1.5 | | 1.50 | m | 1 |

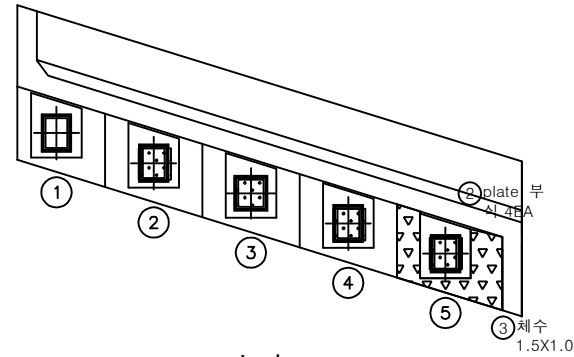
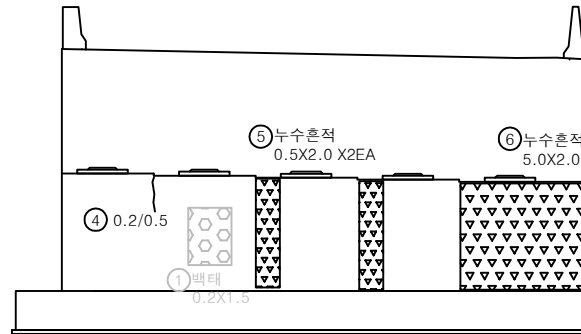
| 번호 | 구분 | 부재 | 손상내용 | 손상현황 | | | | | | 비고 |
|---|---|---|---|---|---|---|---|---|---|---|
| 2 | 19하 | 교량받침 | plate 부식 | | | | 4.00 | EA | 4 | |
| 4 | 25하 | 교대 | 균열(0.3mm미만) | 0.2 | 0.5 | | 0.50 | m | 1 | |
| 5 | 25하 | 교대 | 누수흔적 | | 0.5 | 2.0 | 2.00 | ㎡ | 2 | |
| 6 | 25하 | 교대 | 누수흔적 | | 5.0 | 2.0 | 10.00 | ㎡ | 1 | |

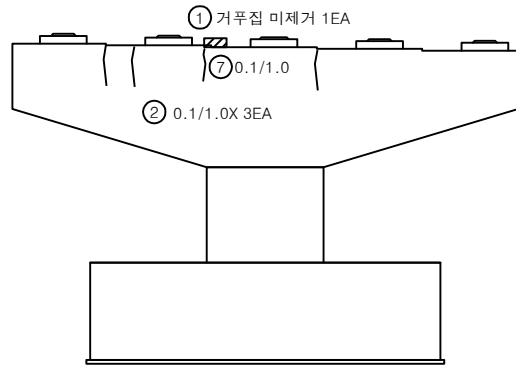
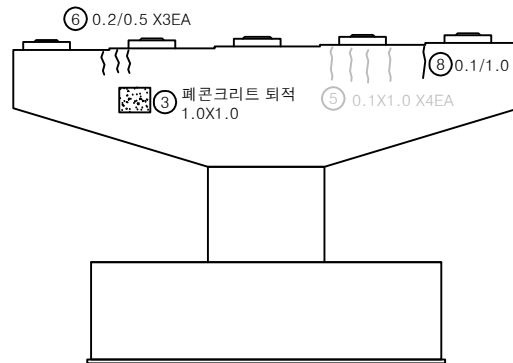
| 번호 | 구분 | 부재 | 손상내용 | 손상현황 | | | | | | 비고 |
|---|---|---|---|---|---|---|---|---|---|---|
| 2 | 19하 | 교각 | 균열(0.3mm미만) | 0.1 | 1.0 | | 3.00 | m | 3 | |
| 4 | 19하 | 교량받침 | 받침콘크리트 균열 | 0.2 | 0.2 | | 0.40 | m | 2 | |
| 5 | 21하 | 교각 | 균열(0.3mm미만) | 0.1 | 1.0 | | 4.00 | m | 4 | 교량보수 |
| 6 | 25상 | 교각 | 균열(0.3mm미만) | 0.2 | 0.5 | | 1.50 | m | 3 | |
| 7 | 25하 | 교각 | 균열(0.3mm미만) | 0.1 | 1.0 | | 1.00 | m | 1 | |
| 8 | 25하 | 교각 | 균열(0.3mm미만) | 0.1 | 1.0 | | 1.00 | m | 1 | |

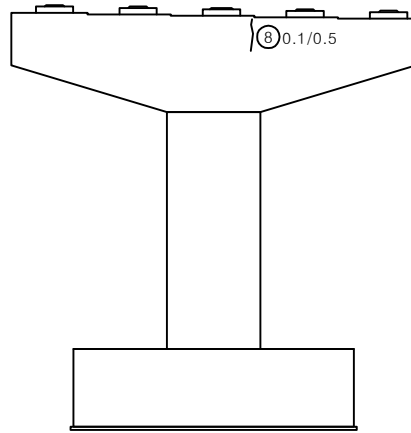
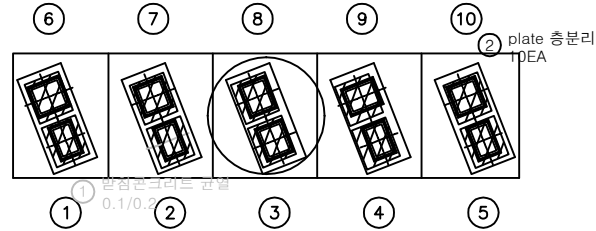
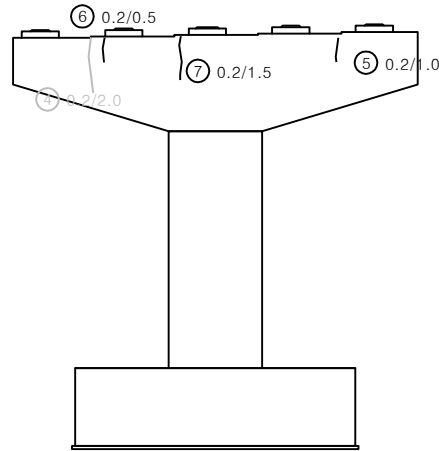
| 번호 | 구분 | 부재 | 손상내용 | 손상현황 | | | | | | 비 고 |
|---|---|---|---|---|---|---|---|---|---|---|
| 1 | 19하 | 교량받침 | 받침콘크리트 균열 | 0.1 | 0.2 | | 0.20 | m | 1 | 25하 보강 |
| 3 | 19하 | 교각 | 누수흔적 | | 1.0 | 2.0 | 2.00 | m <sup>2</sup> | 1 | |
| 4 | 19하 | 교각 | 균열(0.3mm미만) | 0.2 | 2.0 | | 2.00 | m | 1 | 21하 보강 |
| 5 | 21하 | 교각 | 균열(0.3mm미만) | 0.2 | 1.0 | | 1.00 | m | 1 | |
| 6 | 23하 | 교각 | 균열(0.3mm미만) | 0.2 | 0.5 | | 0.50 | m | 1 | |
| 7 | 23하 | 교각 | 균열(0.3mm미만) | 0.2 | 1.5 | | 1.50 | m | 1 | |
| 8 | 25하 | 교각 | 균열(0.3mm미만) | 0.1 | 0.5 | | 0.50 | m | 1 | |

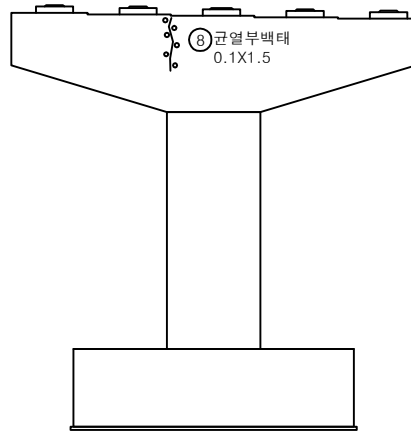
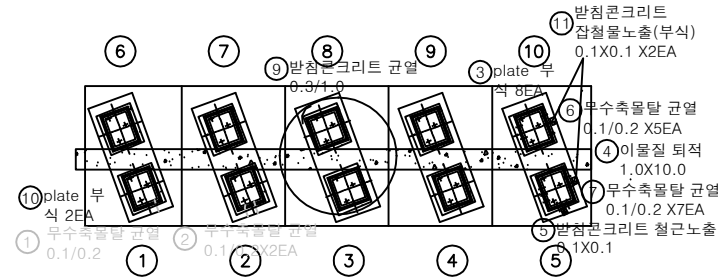
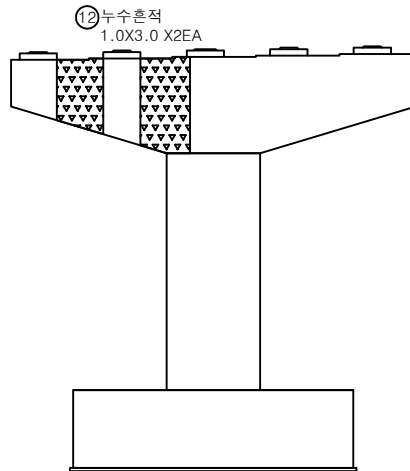
| 번호 | 구분 | 부재 | 손상내용 | 손상현황 | | | | | 비고 |
|---|---|---|---|---|---|---|---|---|---|
| 1 | 19하 | 교량받침 | 무수축물탈 균열 | 0.1 | 0.2 | | 0.20 | m | 1 |
| 2 | 19하 | 교량받침 | 무수축물탈 균열 | 0.1 | 0.2 | | 0.40 | m | 2 |
| 3 | 21하 | 교량받침 | plate 부식 | | | | 8.00 | EA | 8 |
| 6 | 23하 | 교량받침 | 무수축물탈 균열 | 0.1 | 0.2 | | 1.00 | m | 5 |
| 7 | 23하 | 교량받침 | 무수축물탈 균열 | 0.1 | 0.2 | | 1.40 | m | 7 |
| 8 | 25하 | 교각 | 균열부백태 | | 0.1 | 1.5 | 0.15 | m <sup>2</sup> | 1 |
| 9 | 25하 | 교량받침 | 받침콘크리트 균열 | 0.3 | 1.0 | | 1.00 | m | 1 |
| 10 | 25하 | 교량받침 | plate 부식 | | | | 2.00 | EA | 2 |
| 11 | 25하 | 교량받침 | 받침콘크리트 잡철물노출(부식) | 0.1 | 0.1 | | 0.02 | m <sup>2</sup> | 2 |
| 12 | 25하 | 교각 | 누수흔적 | | 1.0 | 3.0 | 6.00 | m <sup>2</sup> | 2 |

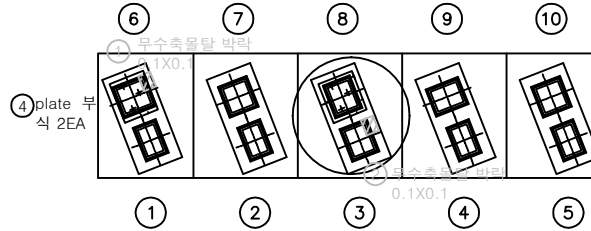
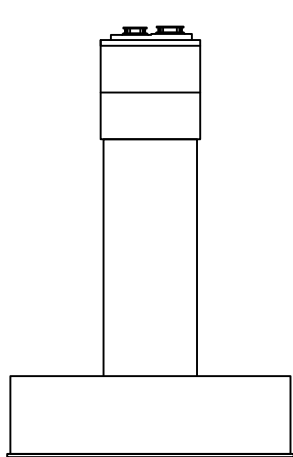
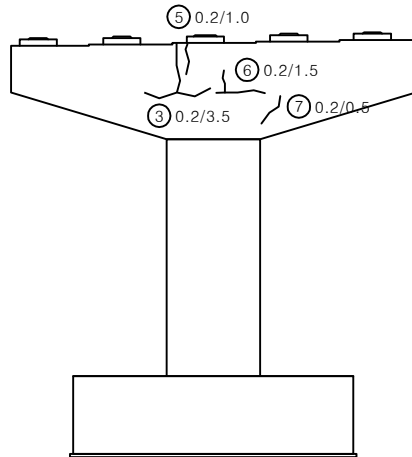
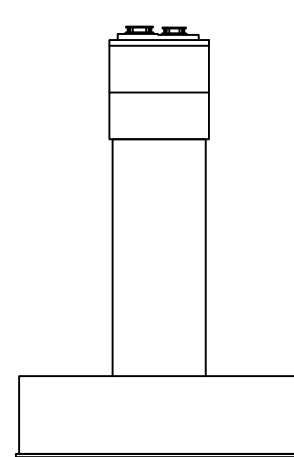
| 번호 | 구분 | 부재 | 손상내용 | 손상현황 | | | | | | 비 고 |
|---|---|---|---|---|---|---|---|---|---|---|
| 3 | 23하 | 교각 | 균열(0.3mm미만) | 0.2 | 3.5 | | 3.50 | m | 1 | |
| 4 | 25하 | 교량받침 | plate 부식 | | | | 2.00 | EA | 2 | |
| 5 | 25하 | 교각 | 균열(0.3mm미만) | 0.2 | 1.0 | | 1.00 | m | 1 | |
| 6 | 25하 | 교각 | 균열(0.3mm미만) | 0.2 | 1.5 | | 1.50 | m | 1 | |
| 7 | 25하 | 교각 | 균열(0.3mm미만) | 0.2 | 0.5 | | 0.50 | m | 1 | |

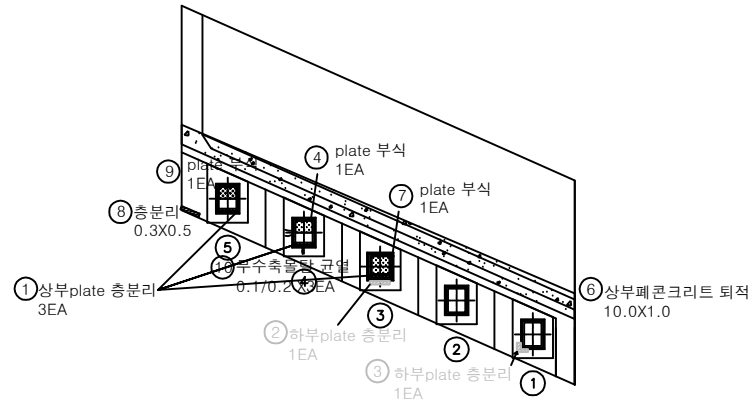
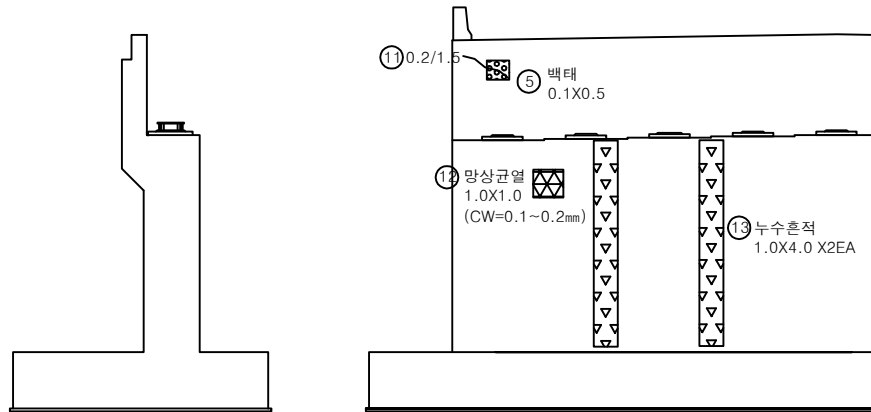
| 번호 | 구분 | 부재 | 손상내용 | 손상현황 | | | | | 비 고 |
|---|---|---|---|---|---|---|---|---|---|
| 4 | 19하 | 교량받침 | plate 부식 | | | | 1.00 | EA | 1 |
| 7 | 23하 | 교량받침 | plate 부식 | | | | 1.00 | EA | 1 |
| 9 | 25하 | 교량받침 | plate 부식 | | | | 1.00 | EA | 1 |
| 10 | 25하 | 교량받침 | 무수축물알 균열 | 0.1 | 0.2 | | 0.60 | m | 3 |
| 11 | 25하 | 교대 | 균열(0.3mm미만) | 0.2 | 1.5 | | 1.50 | m | 1 |
| 12 | 25하 | 교대 | 양상균열 | 0.1~0.2 | 1.0 | 1.0 | 1.00 | m | 1 |
| 13 | 25하 | 교대 | 누수흔적 | | 1.0 | 4.0 | 8.00 | m | 2 |

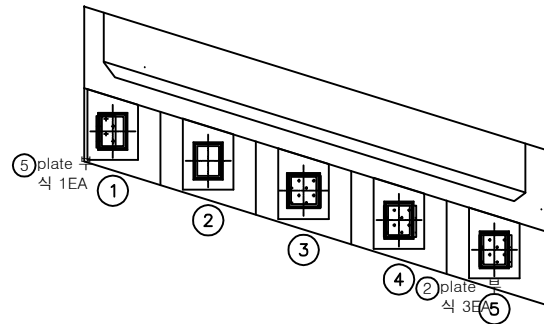
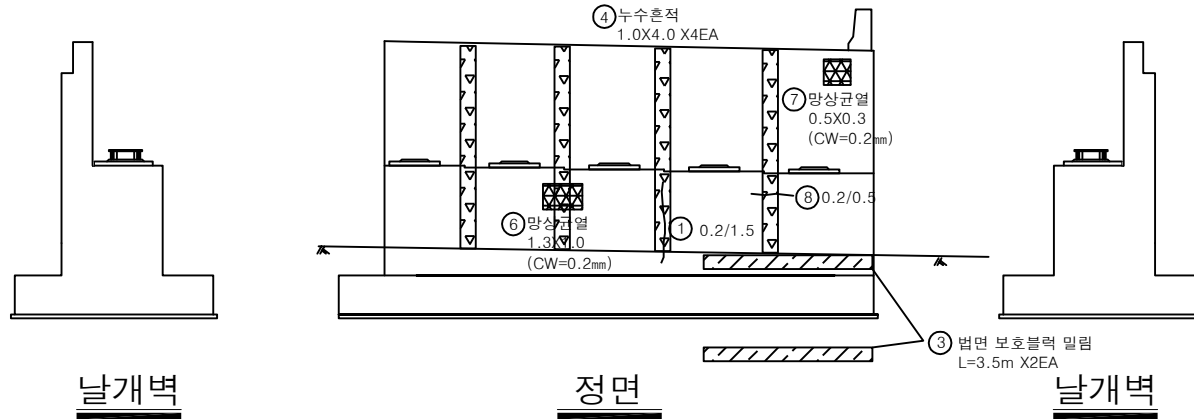
\*범면 보호블럭 밀림

| 번호 | 구분 | 부재 | 손상내용 | 손상현황 | | | | | 비고 |
|---|---|---|---|---|---|---|---|---|---|
| 1 | 21하 | 교대 | 균열(0.3mm미만) | 0.2 | 1.5 | | 1.50 | m | 1 |
| 2 | 21하 | 교량받침 | plate 부식 | | | | 3.00 | EA | 3 |
| 4 | 24상 | 교대 | 누수흔적 | | 1.0 | 4.0 | 16.00 | m <sup>2</sup> | 4 |
| 5 | 25하 | 교량받침 | plate 부식 | | | | 1.00 | EA | 1 |
| 6 | 25하 | 교대 | 망상균열 | 0.2 | 1.3 | 1.0 | 1.30 | m <sup>2</sup> | 1 |
| 7 | 25하 | 교대 | 망상균열 | 0.2 | 0.5 | 0.3 | 0.15 | m <sup>2</sup> | 1 |
| 8 | 25하 | 교대 | 균열(0.3mm미만) | 0.2 | 0.5 | | 0.50 | m | 1 |

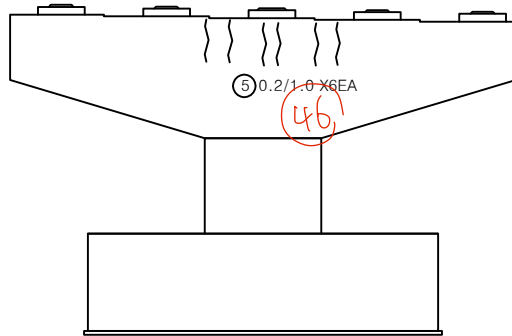
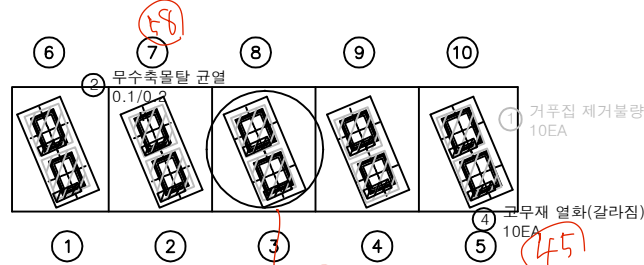
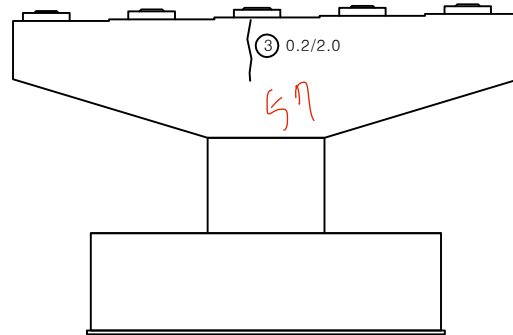
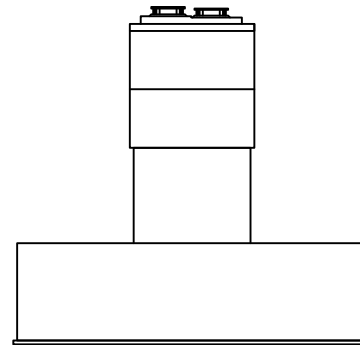
| 번호 | 구분 | 부재 | 손상내용 | 손상현황 | | | | | 비고 |
|---|---|---|---|---|---|---|---|---|---|
| 2 | 23하 | 교량받침 | 무수축물탈 균열 | 0.1 | 0.2 | | 0.20 | m | 1 |
| 3 | 23하 | 교각 | 균열(0.3mm미만) | 0.2 | 2.0 | | 2.00 | m | 1 |
| 5 | 25하 | 교각 | 균열(0.3mm미만) | 0.2 | 1.0 | | 6.00 | m | 6 |

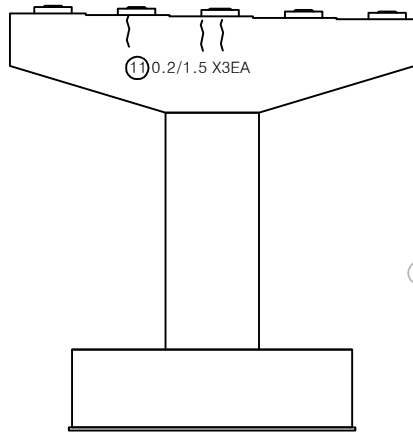
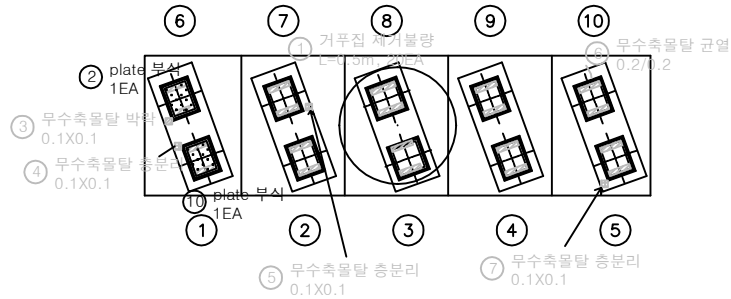
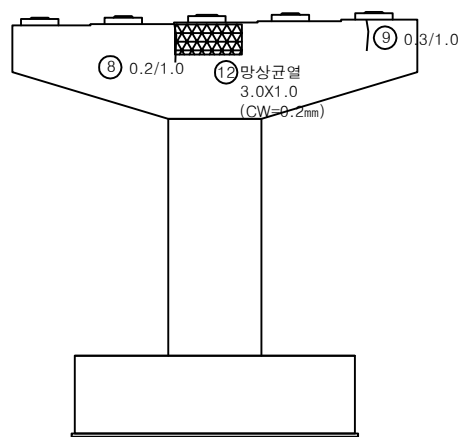
| 번호 | 구분 | 부재 | 손상내용 | 손상현황 | | | | | 비고 |
|---|---|---|---|---|---|---|---|---|---|
| 2 | 19하 | 교량받침 | plate 부식 | | | | 1.00 | EA | 1 |
| 6 | 19하 | 교량받침 | 무수축물탈 균열 | 0.2 | 0.2 | | 0.20 | m | 1 20하 보강 |
| 8 | 19하 | 교각 | 균열(0.3mm미만) | 0.2 | 1.0 | | 1.00 | m | 1 |
| 9 | 19하 | 교각 | 균열(0.3mm이상) | 0.3 | 1.0 | | 1.00 | m | 1 폭증가 |
| 10 | 23하 | 교량받침 | plate 부식 | | | | 1.00 | EA | 1 |
| 11 | 25하 | 교각 | 균열(0.3mm미만) | 0.2 | 1.5 | | 4.50 | m | 3 |
| 12 | 25하 | 교각 | 망상균열 | 0.2 | 3.0 | 1.0 | 3.00 | ㎡ | 1 |
| 13 | 25하 | 교각 | 균열(0.3mm미만) | 0.2 | 1.0 | | 1.00 | m | 1 |

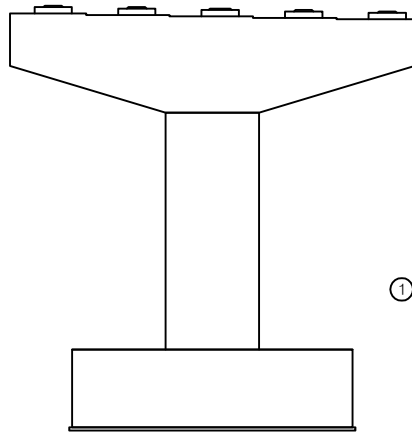
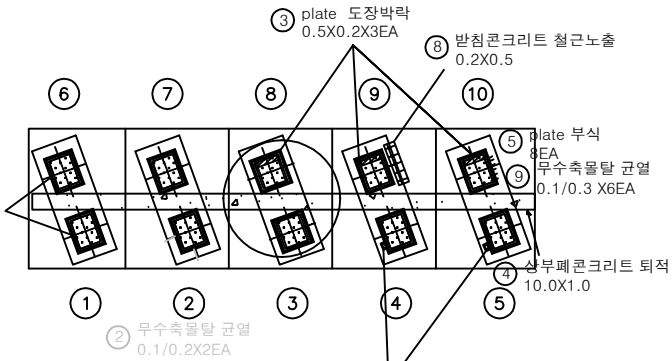
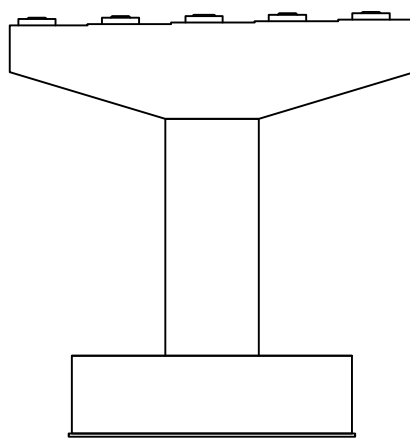
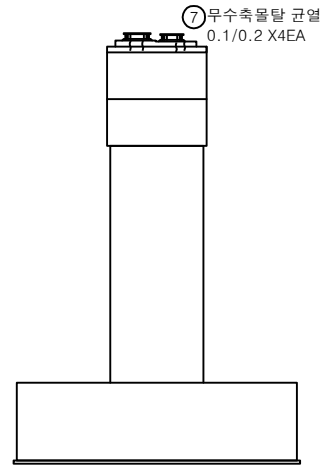
| 번호 | 구분 | 부재 | 손상내용 | 손상현황 | | | | | 비고 |
|---|---|---|---|---|---|---|---|---|---|
| 1 | 19하 | 교량받침 | plate 부식 | | | | 2.00 | EA | 2 |
| 2 | 19하 | 교량받침 | 무수축물탈 균열 | 0.1 | 0.2 | | 0.40 | m | 2 |
| 5 | 21하 | 교량받침 | plate 부식 | | | | 8.00 | EA | 8 |
| 7 | 21하 | 교량받침 | 무수축물탈 균열 | 0.1 | 0.2 | | 0.80 | m | 4 |
| 9 | 25하 | 교량받침 | 무수축물탈 균열 | 0.1 | 0.3 | | 1.80 | m | 6 |

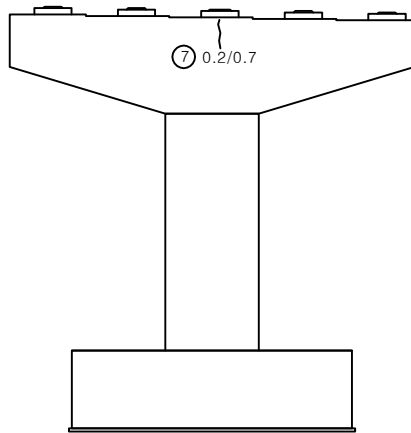
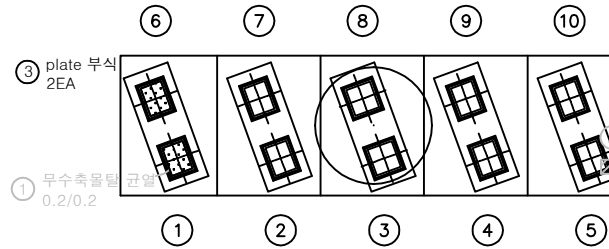
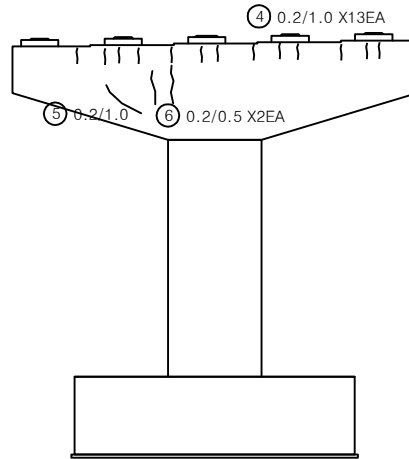
| 번호 | 구분 | 부재 | 손상내용 | 손상현황 | | | | | 비고 |
|---|---|---|---|---|---|---|---|---|---|
| 1 | 19하 | 교량받침 | 무수축물탈 균열 | 0.2 | 0.2 | | 0.20 | m | 1 |
| 3 | 23하 | 교량받침 | plate 부식 | | | | 2.00 | EA | 2 |
| 4 | 23하 | 교각 | 균열(0.3mm미만) | 0.2 | 1.0 | | 13.00 | m | 13 |
| 5 | 25하 | 교각 | 균열(0.3mm미만) | 0.2 | 1.0 | | 1.00 | m | 1 |
| 6 | 25하 | 교각 | 균열(0.3mm미만) | 0.2 | 0.5 | | 1.00 | m | 2 |
| 7 | 25하 | 교각 | 균열(0.3mm미만) | 0.2 | 0.7 | | 0.70 | m | 1 |
