상주영천고속도로 2024~2025년 시설물 안전점검 용역  
(2025년 하반기 정밀안전점검)

## 외 관 조 사 망 도

장곡교

2025.12

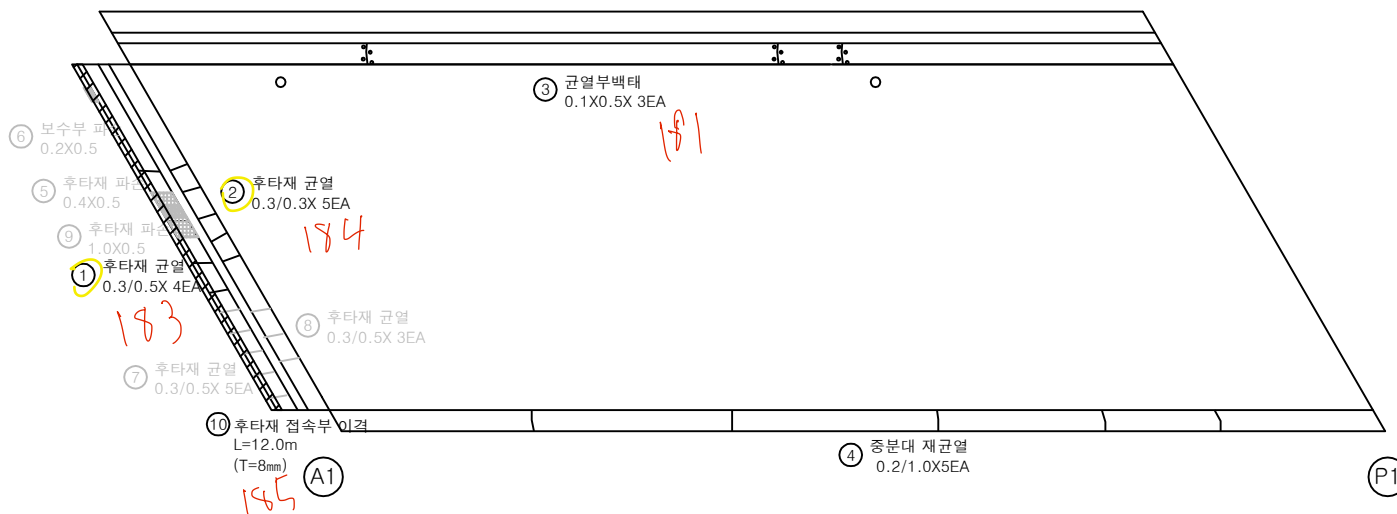
| 번호 | 구분 | 부재 | 손상내용 | 손상현황 | | | | | | 비고 |
|---|---|---|---|---|---|---|---|---|---|---|
| 1 | 19하 | 신축이음 | 후타재 균열 | 0.3 | 0.5 | | 2.00 | m | 4 | |
| 2 | 19하 | 신축이음 | 후타재 균열 | 0.3 | 0.3 | | 1.50 | m | 5 | |
| 3 | 19하 | 방호벽 | 균열부백대 | 0.1 | 0.5 | | 0.15 | m | 3 | |
| 4 | 19하 | 중분대 | 중분대 재균열 | 0.2 | 1.0 | | 5.00 | m | 5 | |
| 5 | 19하 | 신축이음 | 후타재 파손 | | 0.4 | 0.5 | 0.20 | m | 1 | 21상 보수 |
| 6 | 21하 | 교면모장 | 보수부 파손 | | 0.2 | 0.5 | 0.10 | m | 1 | 25상 보수 |
| 7 | 21하 | 신축이음 | 후타재 균열 | 0.3 | 0.5 | | 2.50 | m | 5 | 25하 보수 |
| 8 | 21하 | 신축이음 | 후타재 균열 | 0.3 | 0.3 | | 0.90 | m | 3 | 25하 보수 |
| 9 | 23하 | 신축이음 | 후타재 파손 | | 1.0 | 0.5 | 0.50 | m | 1 | 24상 보수 |
| 10 | 25하 | 교면모장 | 후타재 접속부 이격 | | 12.0 | | 12.00 | m | 1 | |

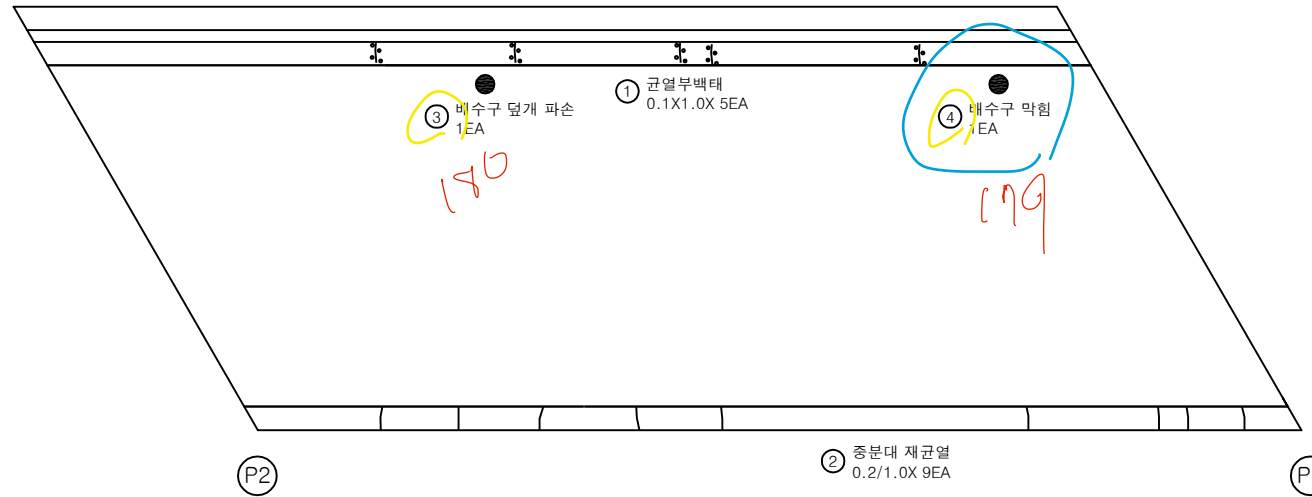
| 번호 | 구분 | 부재 | 손상내용 | 손상현황 | | | | | | 비고 |
|---|---|---|---|---|---|---|---|---|---|---|
| 1 | 19하 | 방호벽 | 균열부백태 | | 0.1 | 1.0 | 0.50 | m <sup>2</sup> | 5 | |
| 2 | 19하 | 중분대 | 중분대 재균열 | 0.2 | 1.0 | | 9.00 | m | 9 | |

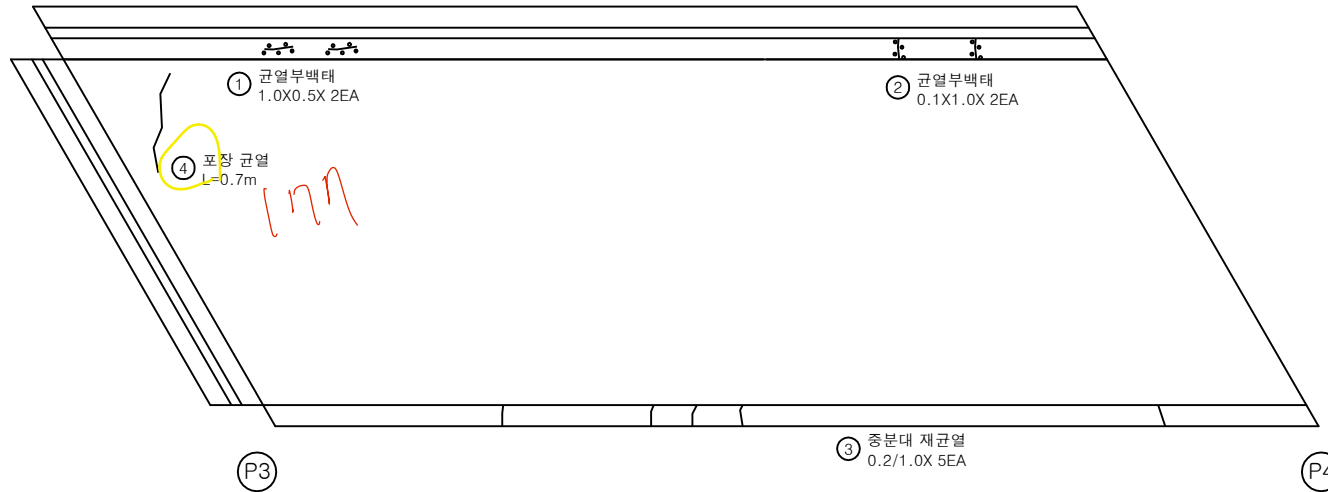
| 번호 | 구분 | 부재 | 손상내용 | 손상현황 | | | | | | 비고 |
|---|---|---|---|---|---|---|---|---|---|---|
| 1 | 19하 | 방호벽 | 균열부백태 | | 1.0 | 0.5 | 1.00 | m <sup>2</sup> | 2 | |
| 2 | 19하 | 방호벽 | 균열부백태 | | 0.1 | 1.0 | 0.20 | m <sup>2</sup> | 2 | |
| 3 | 19하 | 중분대 | 중분대 재균열 | 0.2 | 1.0 | | 5.00 | m | 5 | |
| 4 | 25하 | 교면포장 | 포장 균열 | | 0.7 | | 0.70 | m | 1 | |

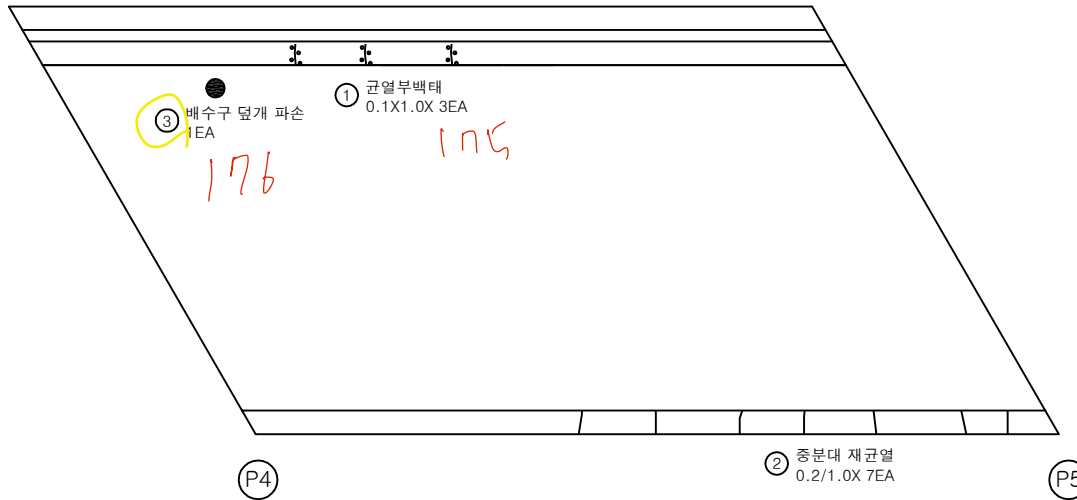
| 번호 | 구분 | 부재 | 손상내용 | 손상현황 | | | | | | 비고 |
|---|---|---|---|---|---|---|---|---|---|---|
| 1 | 19하 | 방호벽 | 균열 부백태 | | 0.1 | 1.0 | 0.30 | m <sup>2</sup> | 3 | |
| 2 | 19하 | 중분대 | 중분대 재균열 | 0.2 | 1.0 | | 7.00 | m | 7 | |

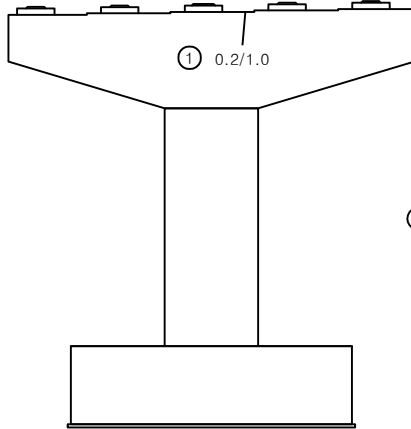
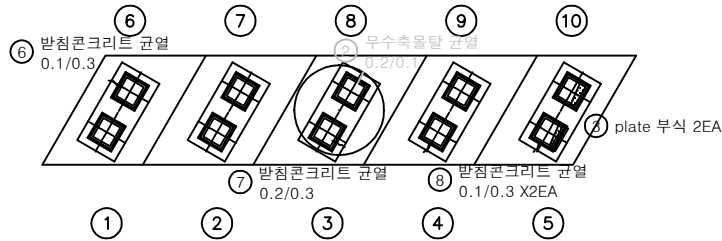
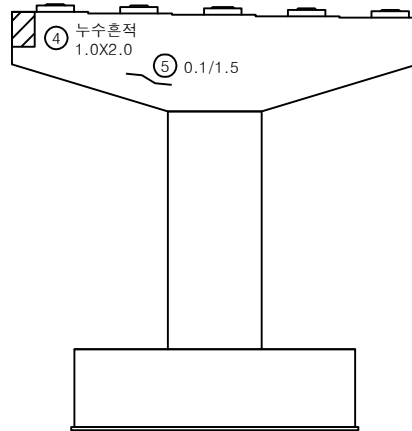
| 번호 | 구분 | 부재 | 손상내용 | 손상현황 | | | | | | 비고 |
|---|---|---|---|---|---|---|---|---|---|---|
| 1 | 19하 | 교각 | 균열(0.3mm미만) | 0.2 | 1.0 | | 1.00 | m | 1 | |
| 2 | 19하 | 교량받침 | 무수축물탈 균열 | 0.2 | 0.1 | | 0.10 | m | 1 | 21하 보수 |
| 3 | 19하 | 교량받침 | plate 부식 | | | | 2.00 | EA | 2 | |
| 4 | 19하 | 교각 | 누수흔적 | | 1.0 | 2.0 | 2.00 | m <sup>2</sup> | 1 | |
| 5 | 23하 | 교각 | 균열(0.3mm미만) | 0.1 | 1.5 | | 1.50 | m | 1 | |
| 6 | 25하 | 교량받침 | 받침콘크리트 균열 | 0.1 | 0.3 | | 0.30 | m | 1 | |
| 7 | 25하 | 교량받침 | 받침콘크리트 균열 | 0.2 | 0.3 | | 0.30 | m | 1 | |
| 8 | 25하 | 교량받침 | 받침콘크리트 균열 | 0.1 | 0.3 | | 0.60 | m | 2 | |

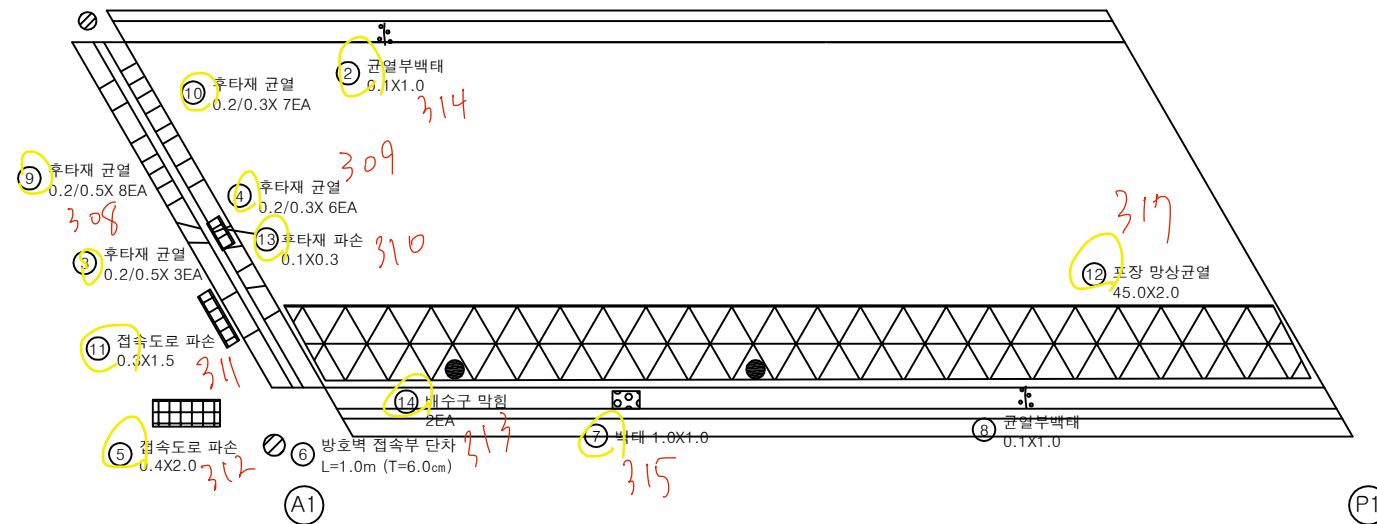
| 번호 | 구분 | 부재 | 손상내용 | 손상현황 | | | | | | 비고 |
|---|---|---|---|---|---|---|---|---|---|---|
| 2 | 19하 | 중분대 | 균열부백태 | | 0.1 | 1.0 | 0.10 | m <sup>2</sup> | 1 | |
| 3 | 19하 | 신축이음 | 후타재 균열 | 0.2 | 0.5 | | 1.50 | m | 3 | |
| 4 | 19하 | 신축이음 | 후타재 균열 | 0.2 | 0.3 | | 1.80 | m | 6 | |
| 5 | 19하 | 교면포장 | 접속도로 파손 | | 0.4 | 2.0 | 0.80 | m <sup>2</sup> | 1 | 손상증가 |
| 8 | 19하 | 방호벽 | 균열부백태 | | 0.1 | 1.0 | 0.10 | m <sup>2</sup> | 1 | |
| 9 | 21하 | 신축이음 | 후타재 균열 | 0.2 | 0.5 | | 4.00 | m | 8 | |
| 10 | 21하 | 신축이음 | 후타재 균열 | 0.2 | 0.3 | | 2.10 | m | 7 | |
| 12 | 23하 | 교면포장 | 포장 망상균열 | | 45.0 | 2.0 | 90.00 | m <sup>2</sup> | 1 | |

① 차수판 볼트탈락 2EA
