상주영천고속도로 2024~2025년 시설물 안전점검 용역  
(2025년 하반기 정밀안전점검)

# 외 관 조 사 망 도

낙동강대교

ID : 낙동강대교 교면포장 S1

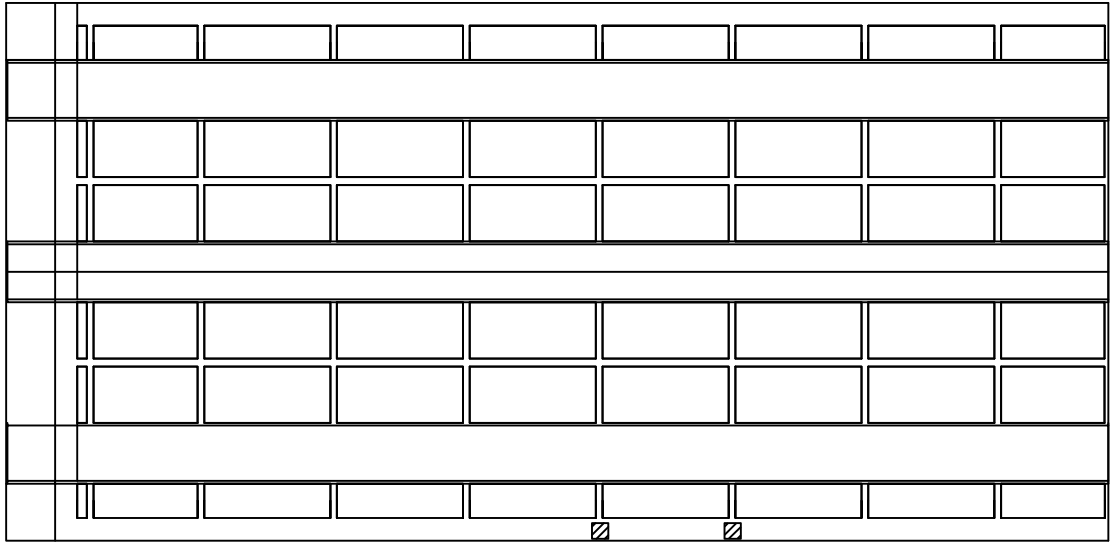
A1

② 배수관 지지대 탈락 1EA      ① 배수관 지지대 탈락 1EA

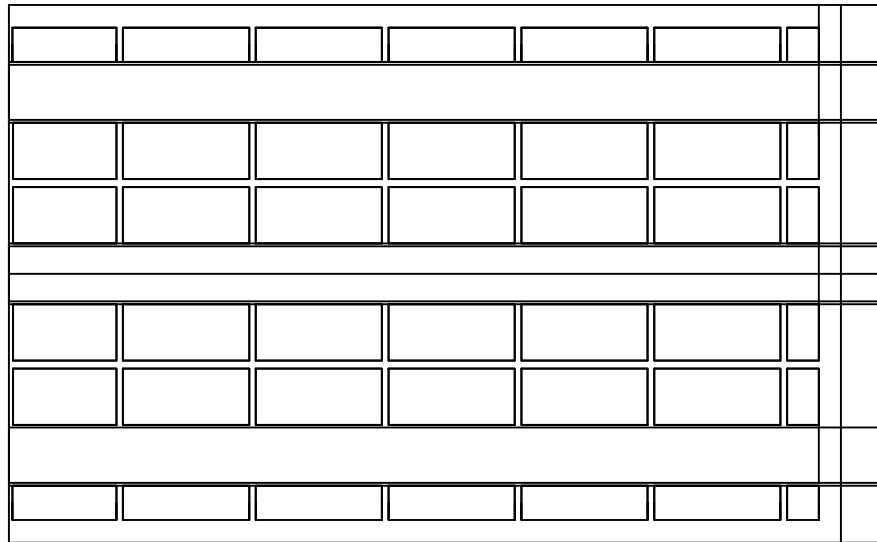
P11

① 배수관 고정고리 탈락  
1EA
