## 8. 도개교

## 전경 및 손상현황 사진

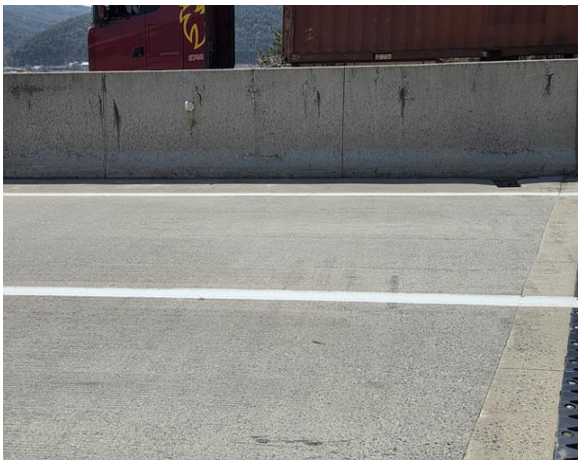
| 위 치 | 교면포장 상주방향 S1 | 위 치 | 방호벽 상주방향 S2 |

| 현 황 | 망상균열(A=3.0m×2.0m) | 현 황 | 균열부 백태(A=0.2m×1.0m) |

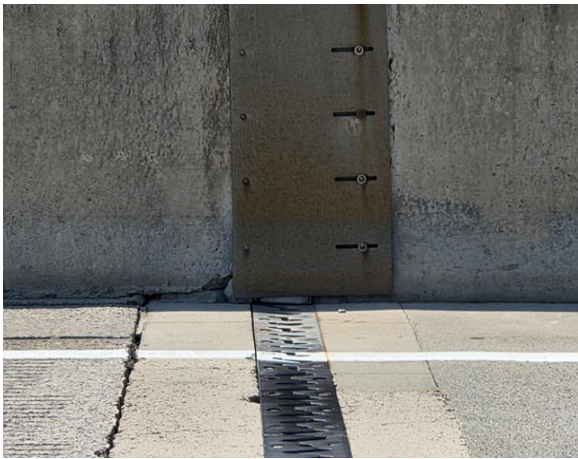
| 위 치 | 중분대 상주방향 S9 | 위 치 | 중분대 영천방향 S2 |

| 현 황 | 파손(A=0.1m×0.1m) | 현 황 | 균열(Cw<0.3mm) |

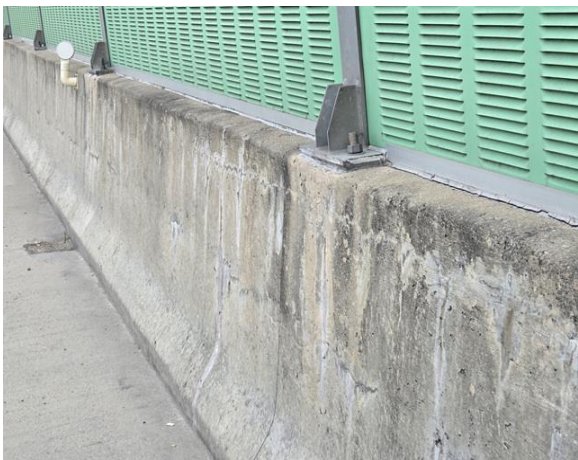
| 위 치 | 방호벽 영천방향 S5 | 위 치 | 신축이음 상주방향 A1 |

| 현 황 | 망상균열(A=20.0m×1.0m) | 현 황 | 후타재 균열(Cw<0.3mm) |

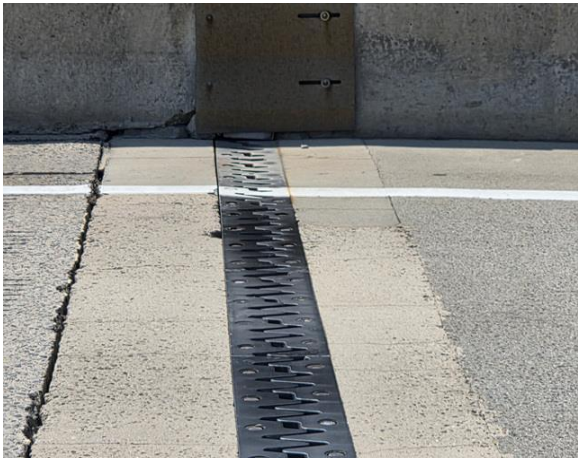
| 위 치 | 신축이음 상주방향 A2 | 위 치 | 신축이음 영천방향 A1 |

| 현 황 | 후타재 파손(A=0.1m×0.1m) | 현 황 | 후타재 망상균열(A=0.5m×2.0m) |

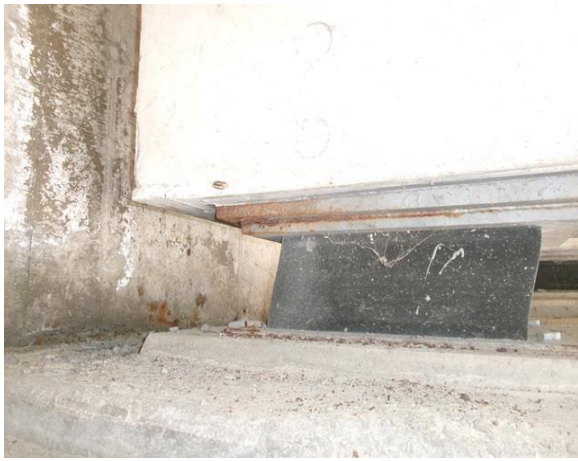
| 위 치 | 신축이음 영천방향 P3 | 위 치 | 교량받침 A1-SH5 |

| 현 황 | 후타재 파손 보수 | 현 황 | Plate 부식 |

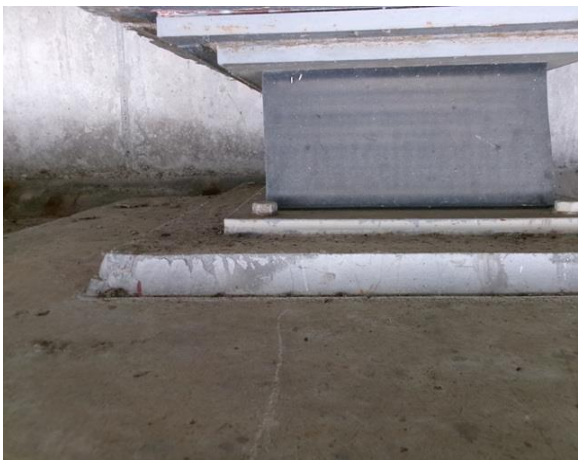
| 위 치 | 교량받침 A2-SH6 | 위 치 | 교량받침 A2-SH8 |

| 현 황 | 무수축물탈 균열(Cw<0.3mm) | 현 황 | 받침콘크리트 균열(Cw<0.3mm) |

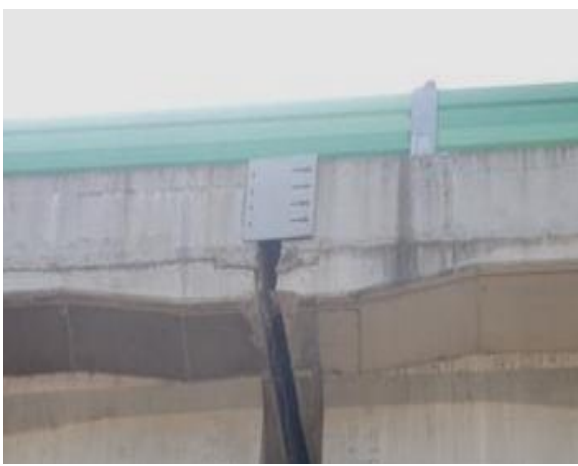
| 위 치 | 바닥판하면 S3 | 위 치 | 거더 S1-G1 |

| 현 황 | 파손 ( $A=0.5\text{m} \times 0.3\text{m}$ ) | 현 황 | 인양홀 파손 ( $A=0.2\text{m} \times 0.2\text{m}$ ) |

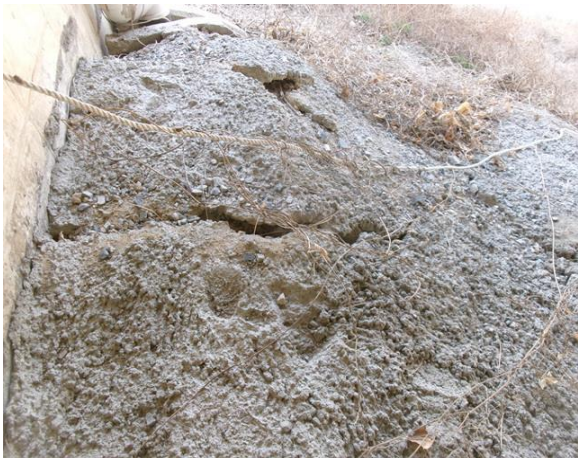
| 위 치 | 교대 A1 | 위 치 | 교각 P3 |

| 현 황 | 법면 슛크리트 균열 ( $L=5.0\text{m}$ ) | 현 황 | 망상균열 보수 |

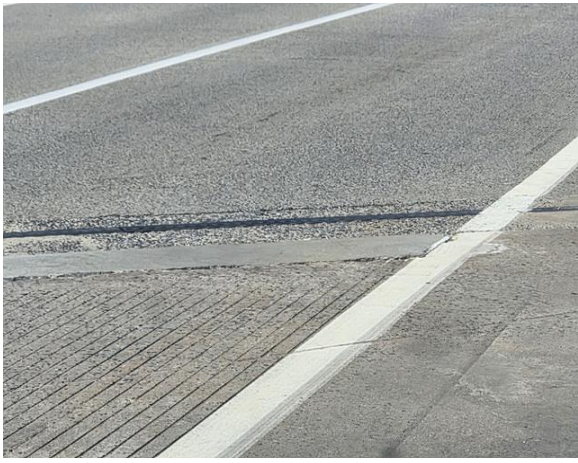
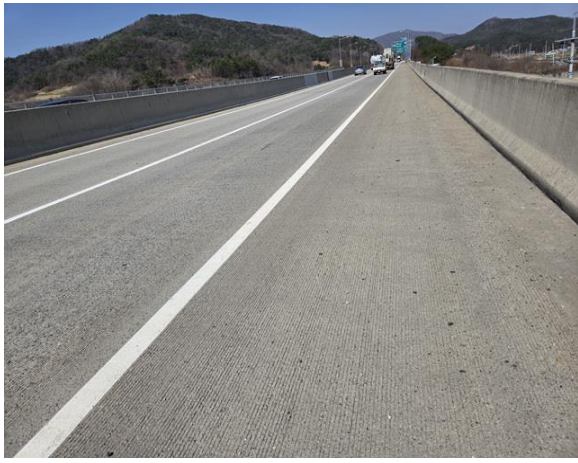
| 위 치 | 교면포장 상주방향 S5 | 위 치 | 교면포장 상주방향 S5 |

| 현 황 | 접속도로 파손 (A=1.0m×0.5m) | 현 황 | 균열 (L=20.0m) |

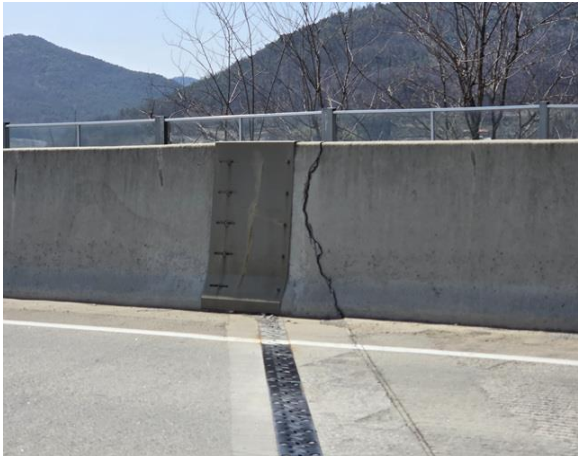
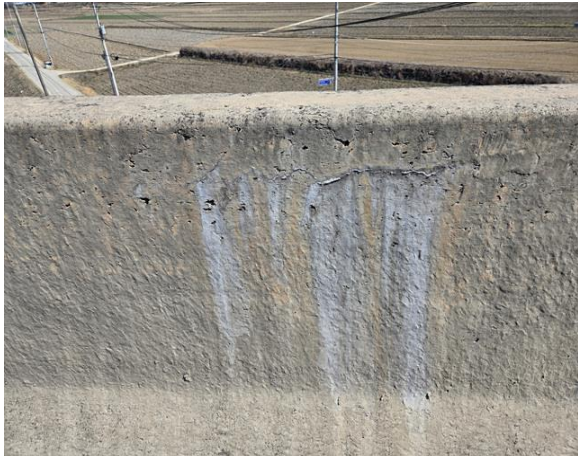
| 위 치 | 중분대 상주방향 S3 | 위 치 | 방호벽 상주방향 S4 |

| 현 황 | 파손 (A=0.2m×1.5m) | 현 황 | 균열부백태 (A=0.5m×1.0m) |

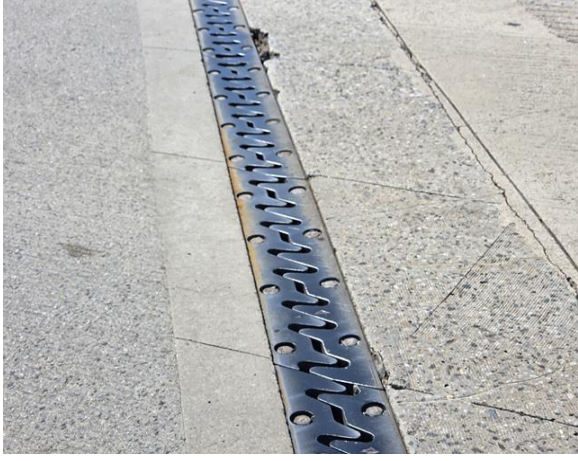
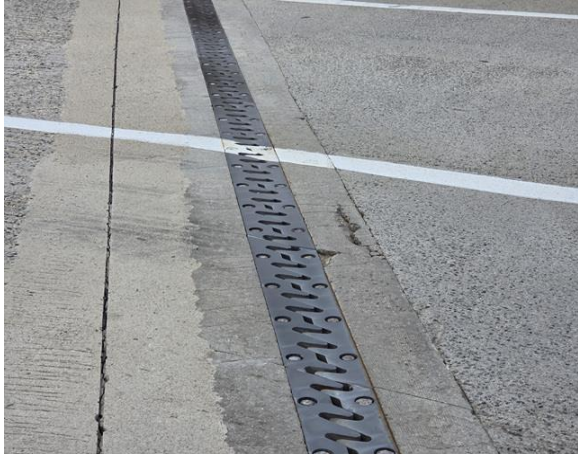
| 위 치 | 신축이음 상주방향 A1 | 위 치 | 신축이음 영천방향 A1 |

| 현 황 | 본체단차 (L=10.0m) | 현 황 | 후타재 파손 (A=0.2m×0.3m) |

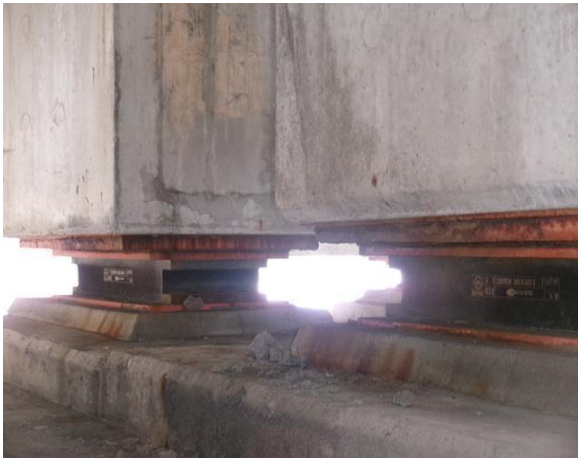
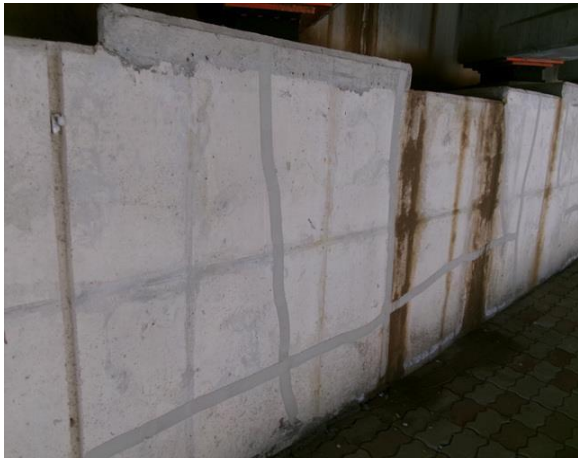
| 위 치 | 교량받침 P3-SH7 | 위 치 | 교대 A1 |

| 현 황 | Plate 부식 | 현 황 | 균열( $C_w < 0.3\text{mm}$ ) 보수 |

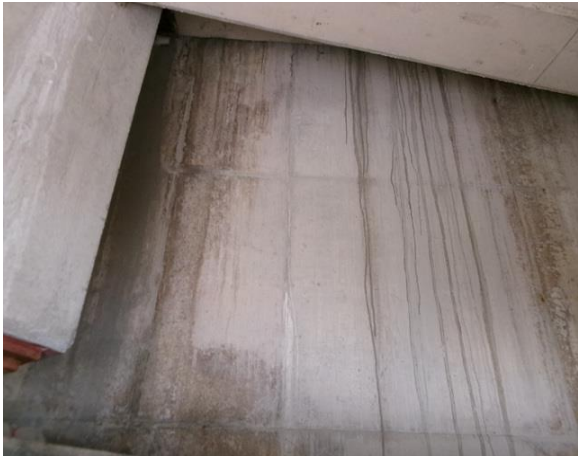
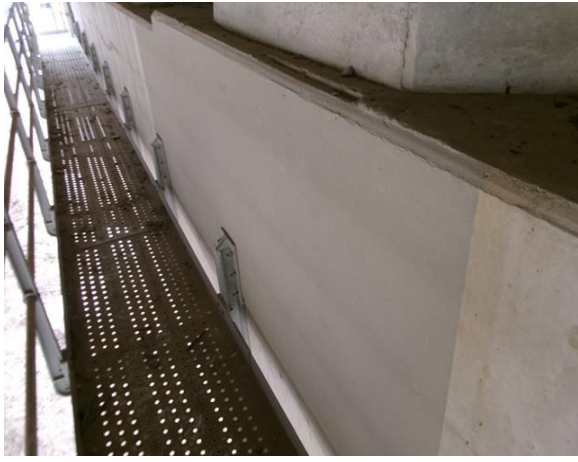
| 위 치 | 교대 A2 | 위 치 | 교각 P4 |

| 현 황 | 균열( $C_w < 0.3\text{mm}$ ) | 현 황 | 망상균열 보수 |

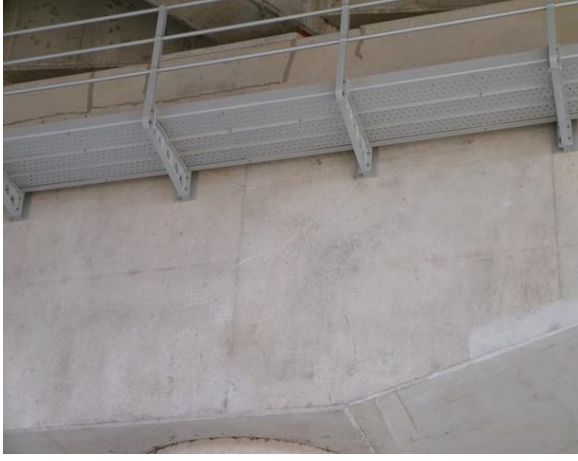
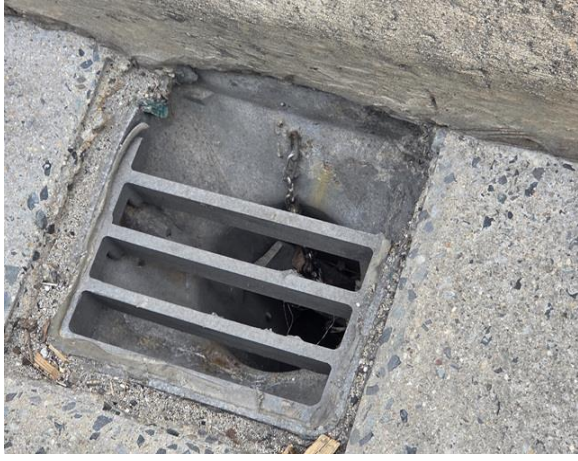
| 위 치 | 교각 P4 | 위 치 | 배수시설 영천방향 S4 |

| 현 황 | 균열( $C_w < 0.3\text{mm}$ ) | 현 황 | 그레이팅 파손 |

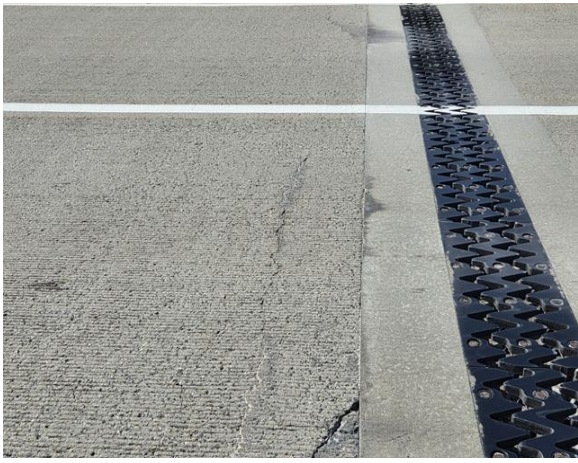
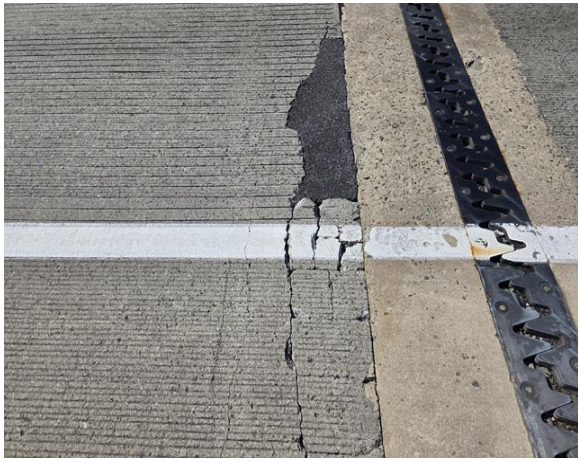
| 위 치 | 교면포장 상주방향 S4 | 위 치 | 교면포장 상주방향 S9 |

| 현 황 | 균열(L=10.0m) | 현 황 | 접속부 파손(A=0.5m×5.0m) |

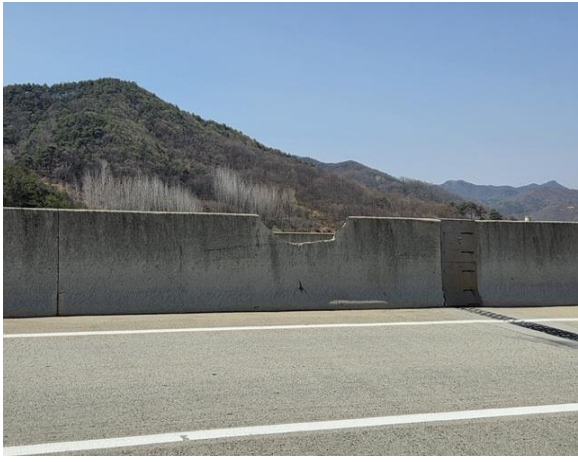
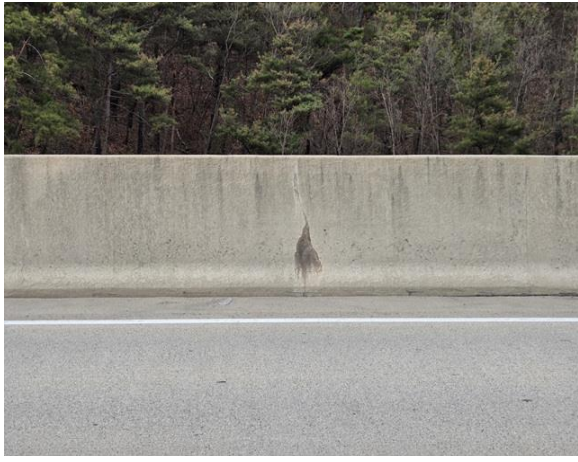
| 위 치 | 중분대 상주방향 S4 | 위 치 | 중분대 영천방향 S2 |

| 현 황 | 중분대 파손(A=2.0m×1.0m) | 현 황 | 균열(Cw<0.3mm) |

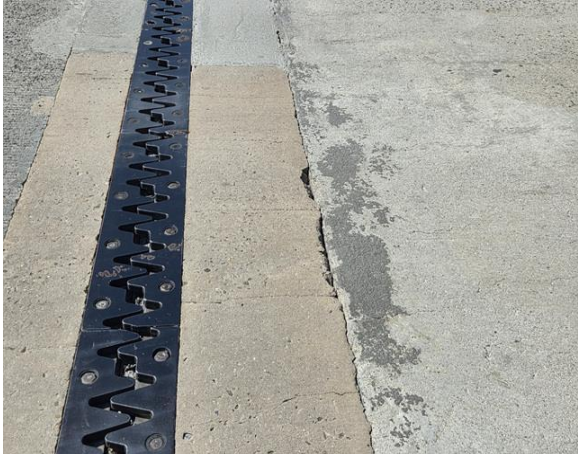
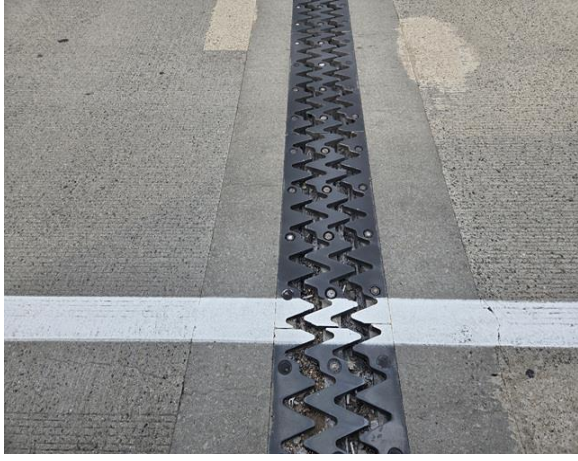
| 위 치 | 신축이음 상주방향 A1 | 위 치 | 신축이음 영천방향 P3 |

| 현 황 | 후타재 파손(A=0.1m×0.2m) | 현 황 | 후타재 균열(Cw<0.3mm) |

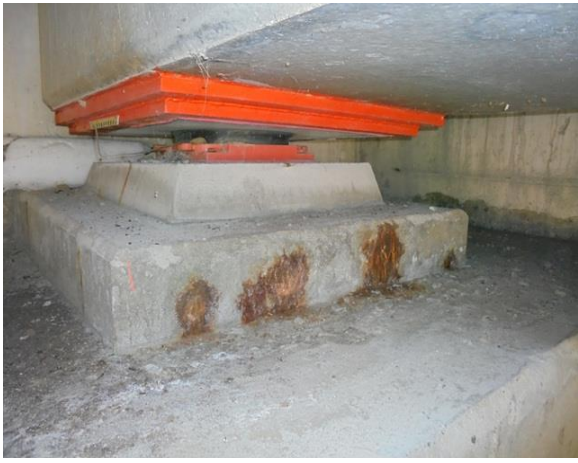
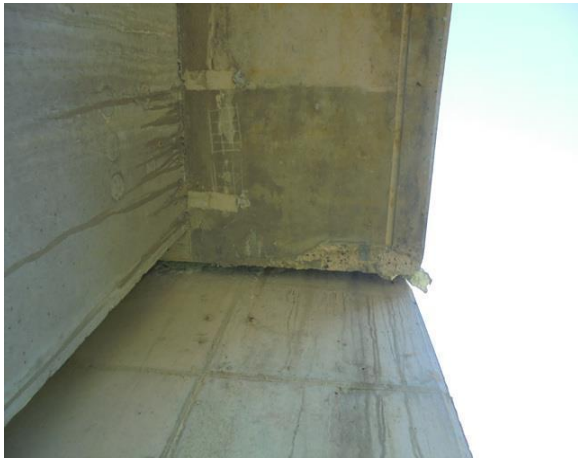
| 위 치 | 교량받침 상주방향 A2-SH5 | 위 치 | 바닥판하면 영천방향 S9 |

| 현 황 | 받침콘크리트 철근노출(부식) (A=0.1m×0.1m) | 현 황 | 파손 (A=0.2m×0.5m) |

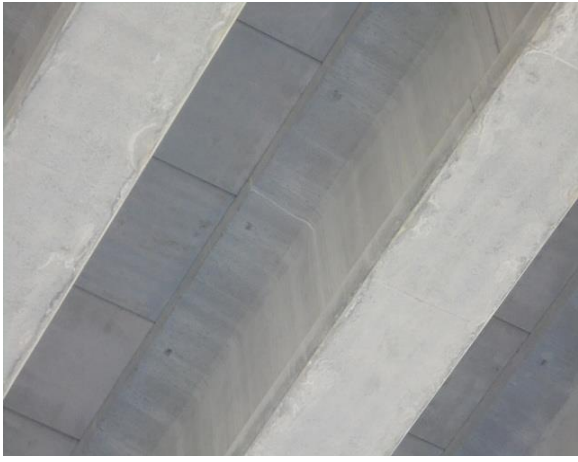
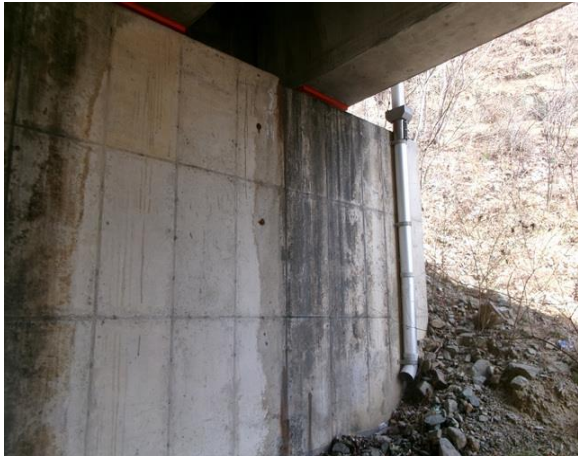
| 위 치 | 거더 상주방향 S8-G1 | 위 치 | 교대 상주방향 A1 |

| 현 황 | 균열부백태 (A=0.1m×0.5m) | 현 황 | 누수흔적 (A=0.5m×0.5m) |

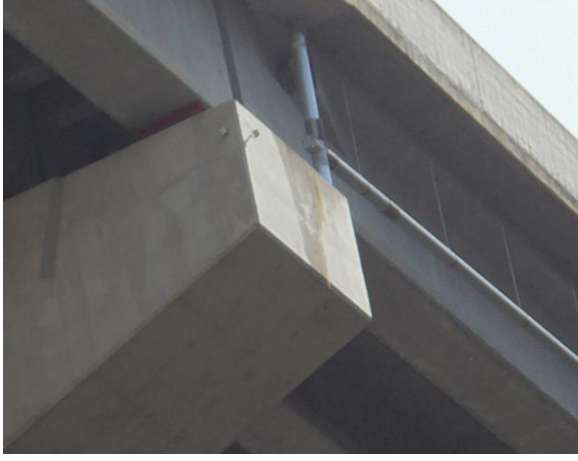
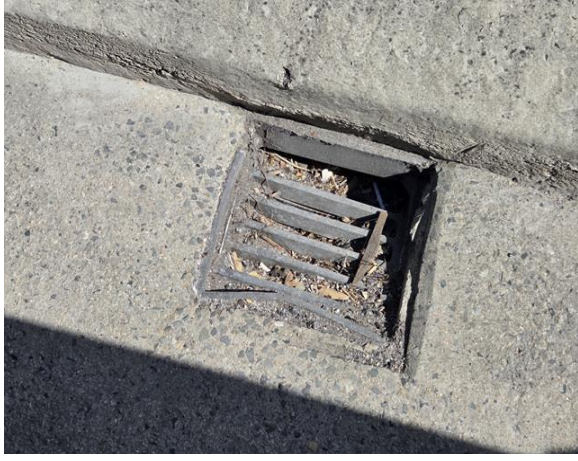
| 위 치 | 교각 영천방향 P6 | 위 치 | 배수시설 상주방향 S8 |

| 현 황 | 균열 (Cw<0.3mm) | 현 황 | 그레이팅 파손 |

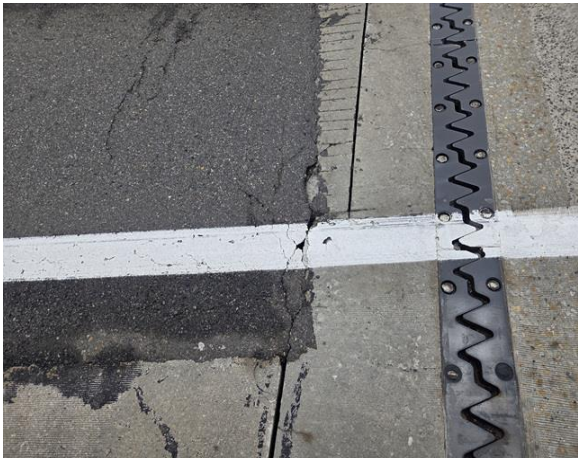
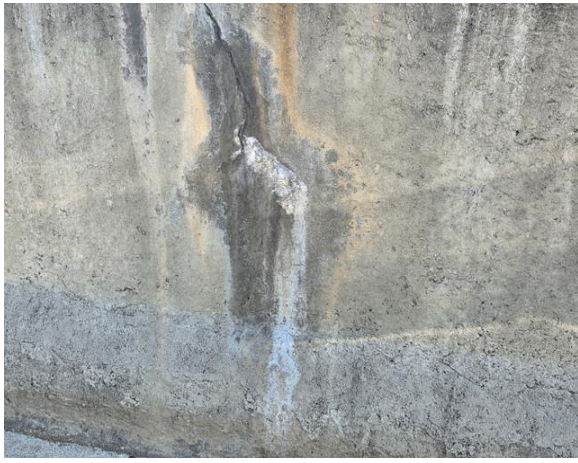
| 위 치 | 교면포장 영천방향 S1 | 위 치 | 방호벽 상주방향 S7 |

| 현 황 | 접속도로 파손 (A=0.2m×1.0m) | 현 황 | 백태 (A=0.1m×0.2m) |

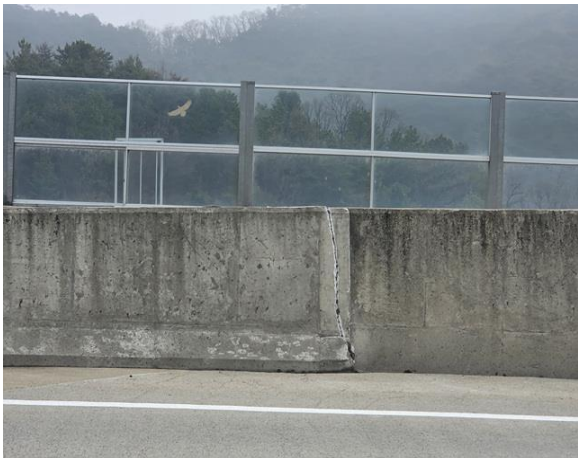
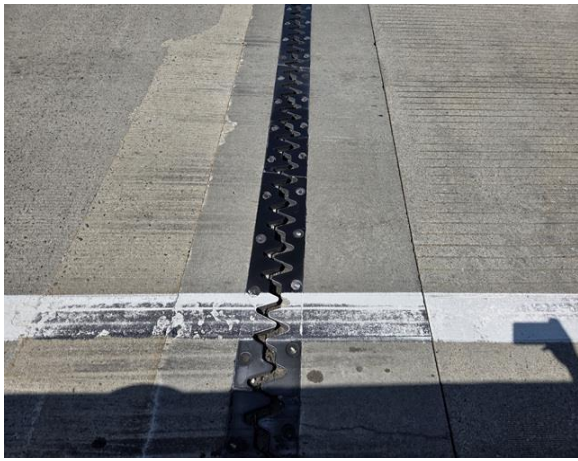
| 위 치 | 중분대 영천방향 S6 | 위 치 | 신축이음 상주방향 A1 |

| 현 황 | 파손 (A=0.1m×1.2m) | 현 황 | 후타재 균열 (Cw<0.3mm) |

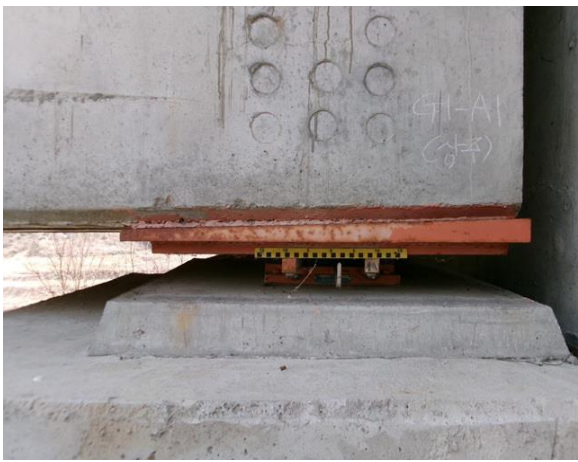
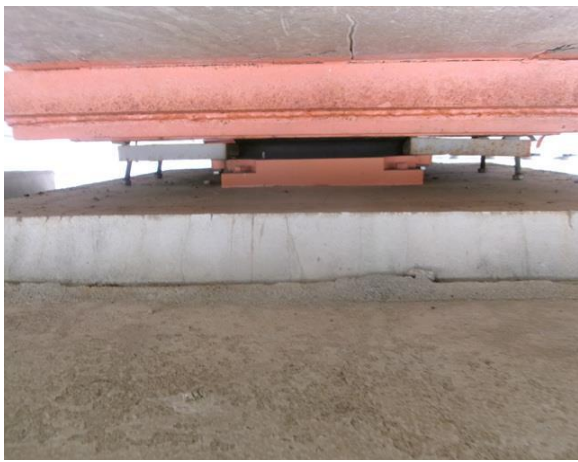
| 위 치 | 교량받침 상주방향 A1-SH1 | 위 치 | 교량받침 상주방향 P3-SH4 |

| 현 황 | Plate 부식 | 현 황 | 무수축물탈 균열 (Cw<0.3mm) |

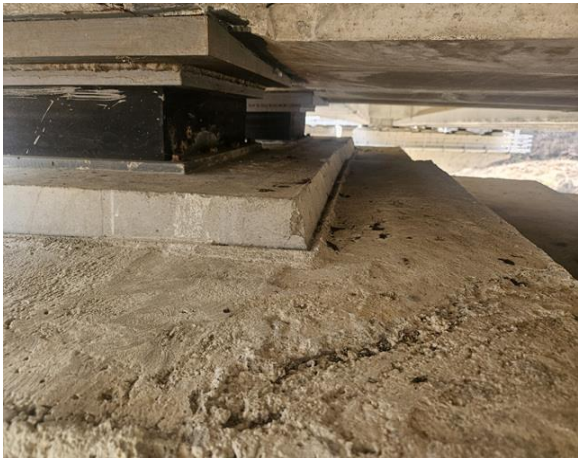
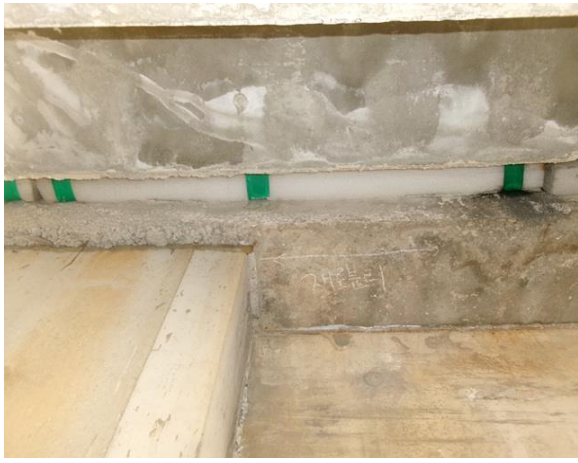
| 위 치 | 교량받침 P1-SH1 | 위 치 | 바닥판하면 상주방향 S4 |

| 현 황 | 무수축물탈 박락(A=0.1m×0.1m) | 현 황 | 재료분리(A=0.2m×2.0m) |

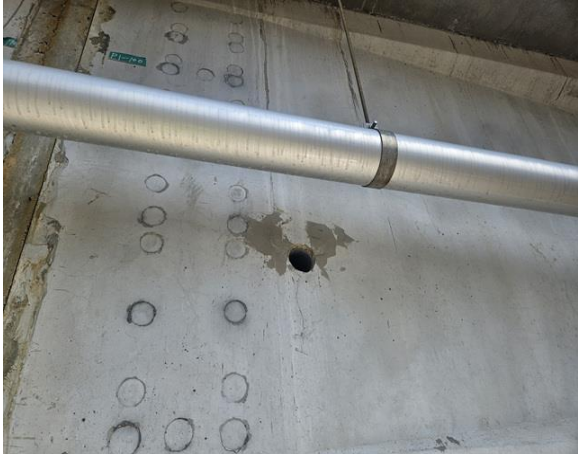
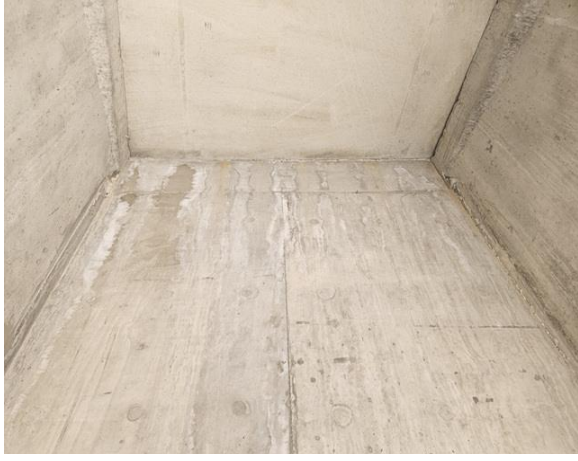
| 위 치 | 거더 영천방향 S2-G5 | 위 치 | 가로보 영천방향 S1-G2~3 |

| 현 황 | 망상균열(A=2.0m×2.0m) | 현 황 | 백태(A=2.0m×1.0m) |

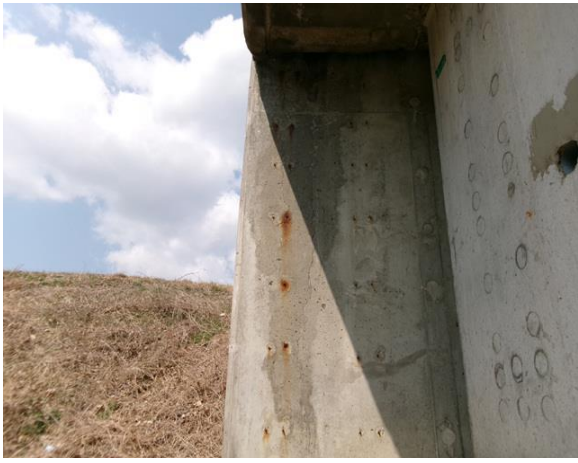
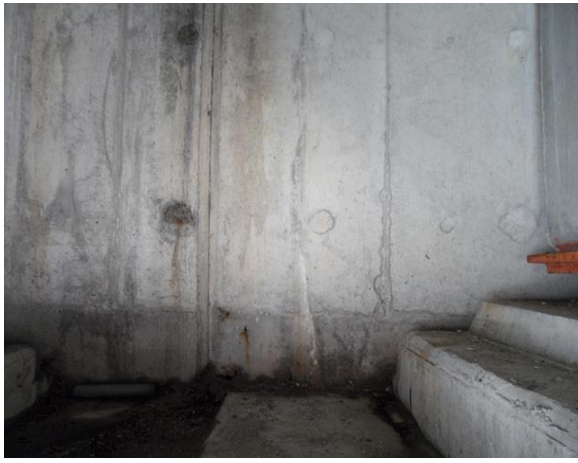
| 위 치 | 교대 상주방향 A1 | 위 치 | 교대 상주방향 A2 |

| 현 황 | 균열( $C_w \geq 0.3\text{mm}$ ) | 현 황 | 백태( $A = 0.1\text{m} \times 1.0\text{m}$ ) |

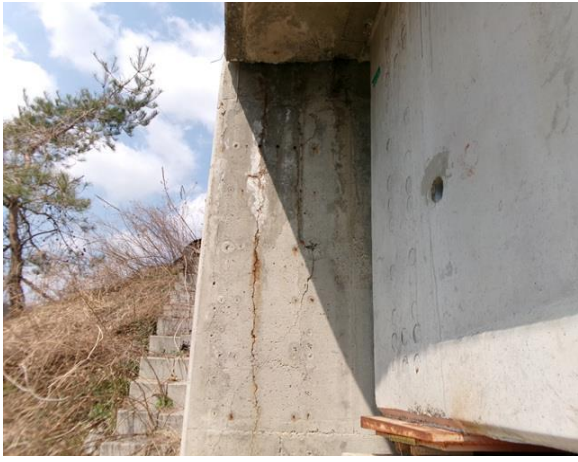
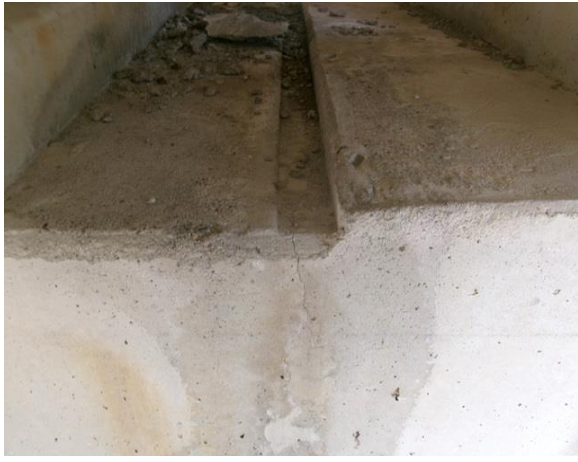
| 위 치 | 교대 영천방향 A1 | 위 치 | 교각 상주방향 P3 |

| 현 황 | 들뜸 및 부식( $A = 1.0\text{m} \times 2.5\text{m}$ ) | 현 황 | 균열( $C_w \geq 0.3\text{mm}$ ) |

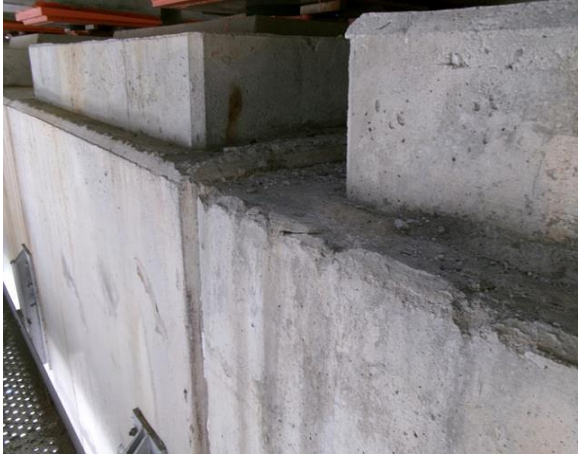
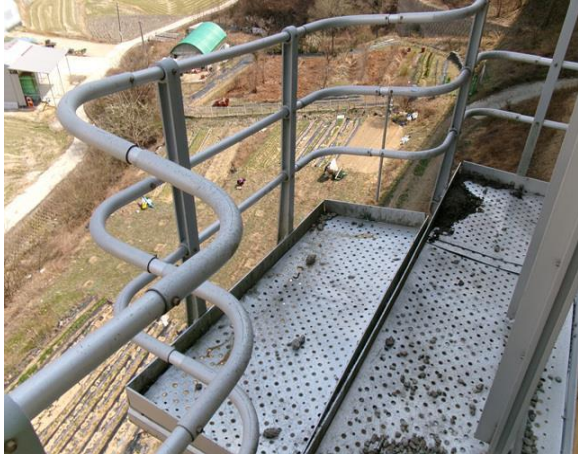
| 위 치 | 교각 영천방향 P8 | 위 치 | 점검시설 상주방향 P8 |

| 현 황 | 박락( $A = 0.1\text{m} \times 0.4\text{m}$ ) | 현 황 | 점검로 변형 |

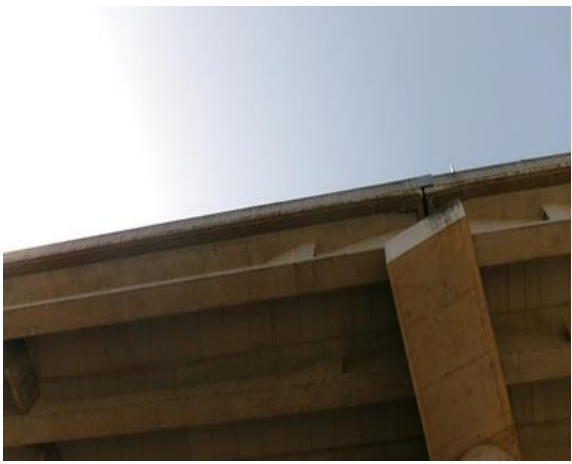
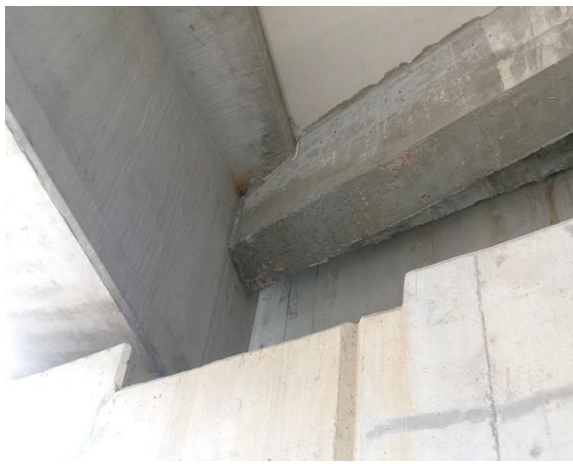
| 위 치 | 바닥판하면 상주방향 S4 | 위 치 | 가로보 상주방향 S6-G3~4 |

| 현 황 | 재료분리 (A=30.0m×0.2m) | 현 황 | 재료분리 (A=0.5m×1.0m) |

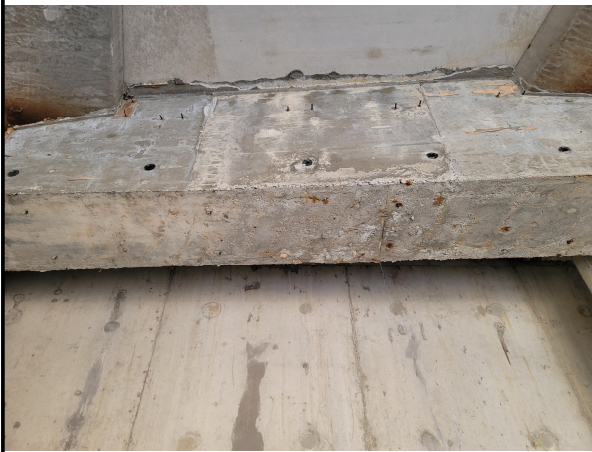
| 위 치 | 가로보 S6-G3~4 | 위 치 | 교대 상주방향 A1 |

| 현 황 | 박리 (A=0.5m×0.3m) | 현 황 | 균열 (Cw<0.3mm) |
