## 35. 오미교

## 전경 및 손상현황 사진

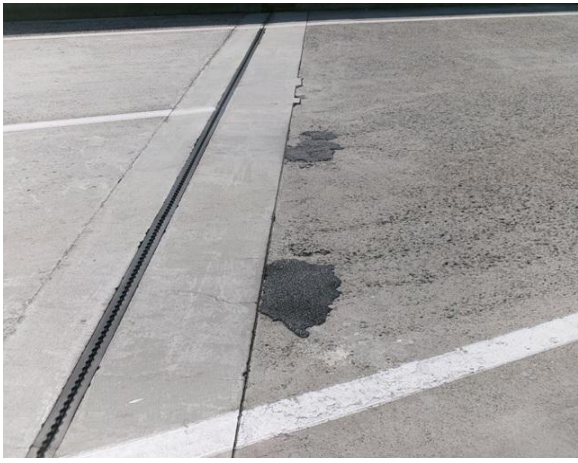
| 위 치 | 교면포장 상주방향 S1 | 위 치 | 교면포장 영천방향 S1 |

| 현 황 | 접속부 파손 보수 | 현 황 | 보수재 박리(A=45.0m×3.0m) |

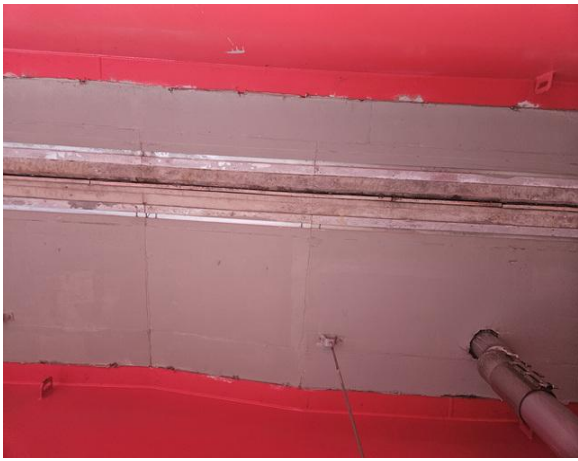
| 위 치 | 바닥판하면 영천방향 S1 | 위 치 | 신축이음 영천방향 A2 |

| 현 황 | 망상균열 보수 | 현 황 | 본체 고무재 파손(L=0.5m) |

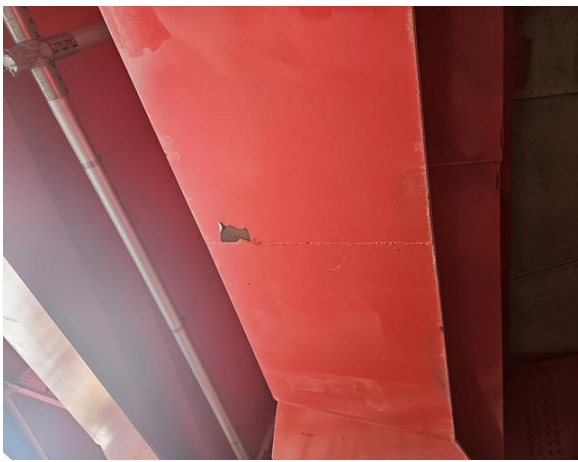
| 위 치 | 거더외부 영천방향 S1-G1 | 위 치 | 교대 영천방향 A2 |

| 현 황 | 도장박리(A=0.2m×0.2m) | 현 황 | 실란트 파손 보수 |

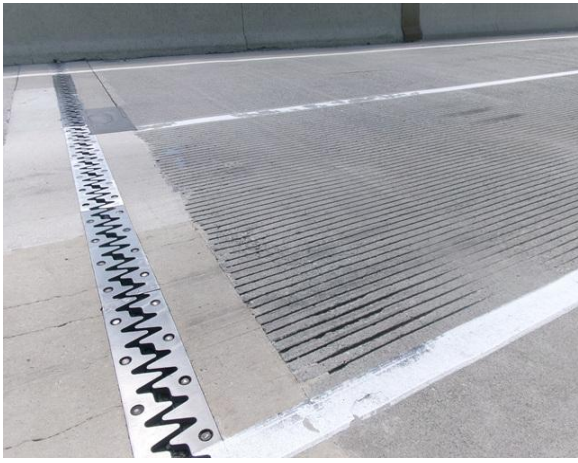
| 위 치 | 교면포장 상주방향 S11 | 위 치 | 교면포장 영천방향 S8 |

| 현 황 | 망상균열(A=35.0m×9.0m) | 현 황 | 망상균열(A=30.0m×8.0m) |

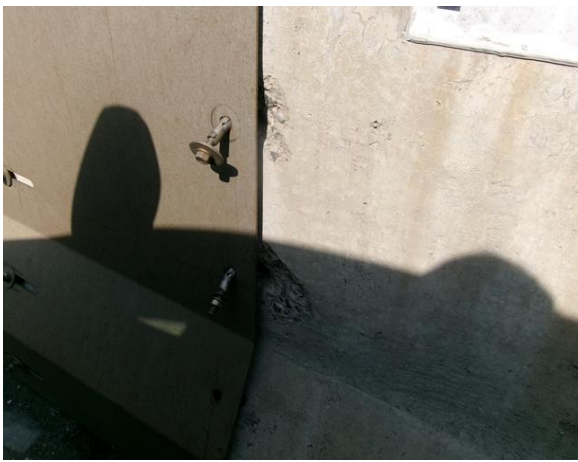
| 위 치 | 방호벽 상주방향 S5 | 위 치 | 방호벽 영천방향 S6 |

| 현 황 | 파손(A=0.1m×0.1m×2EA) | 현 황 | 균열(A=0.1m×2.0m×3EA) |

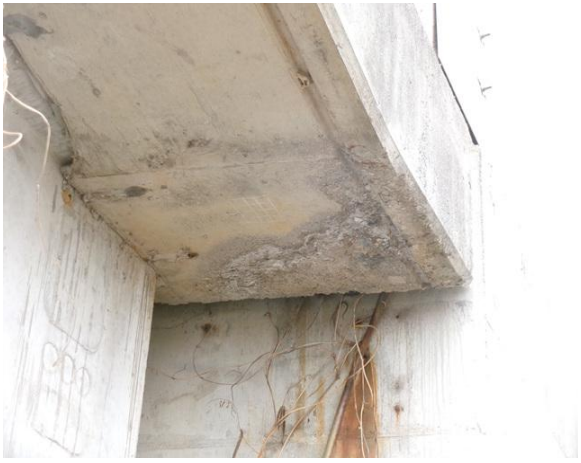
| 위 치 | 바닥판하면 상주방향 S1 | 위 치 | 거더 상주방향 S11-G1 |

| 현 황 | 표면열화(A=1.0m×1.0m) | 현 황 | 망상균열(A=2.0m×2.0m) |

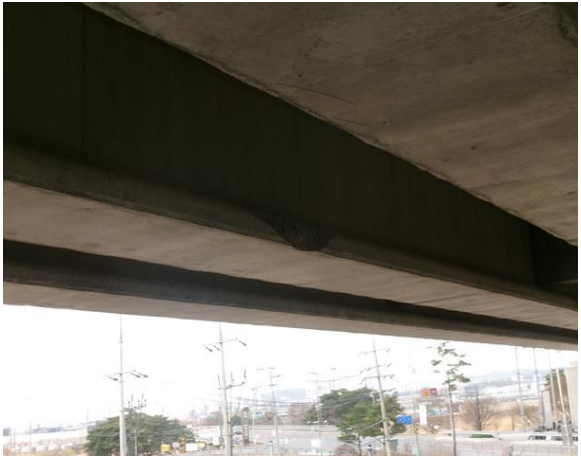
| 위 치 | 거더 영천방향 S11-G4 | 위 치 | 교량받침 상주방향 A2-SH3 |

| 현 황 | 파손 및 철근노출(A=0.3m×0.5m) | 현 황 | 받침콘크리트 파손(A=0.1m×0.1m) |

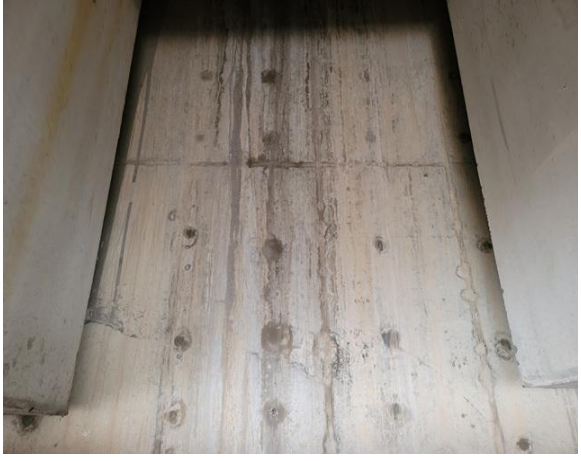
| 위 치 | 교대 상주방향 A2 | 위 치 | 교각 영천방향 P10 |

| 현 황 | 균열(Cw<0.3mm) | 현 황 | 망상균열(A=10.0m×2.0m) |

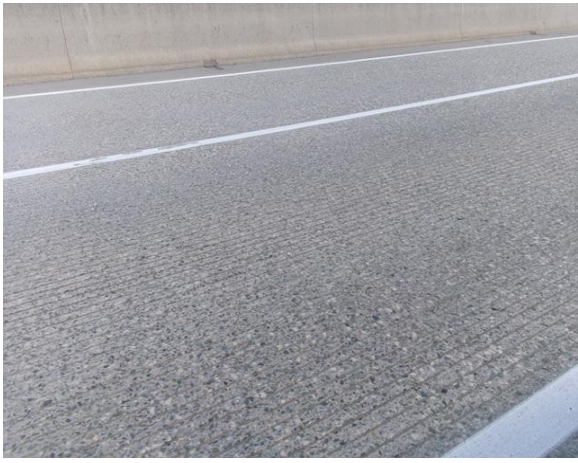
| 위 치 | 교면포장 영천방향 S1 | 위 치 | 교면포장 영천방향 S4 |

| 현 황 | 망상균열(A=45.0m×5.0m) | 현 황 | 망상균열(A=45.0m×8.0m) |

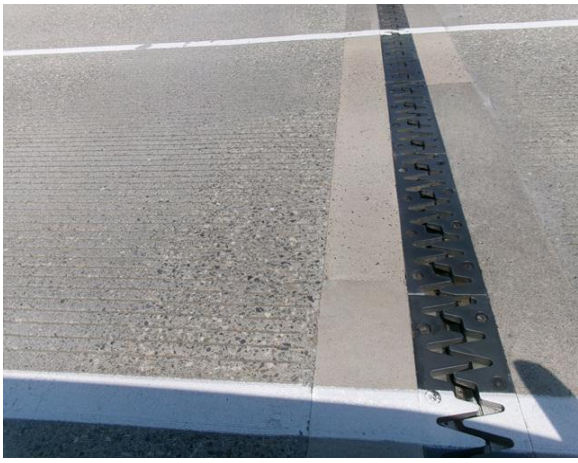
| 위 치 | 신축이음 영천방향 P2 | 위 치 | 신축이음 영천방향 P2 |

| 현 황 | 후타재 균열(Cw<0.3mm) | 현 황 | 차수판 앵커 탈락 |

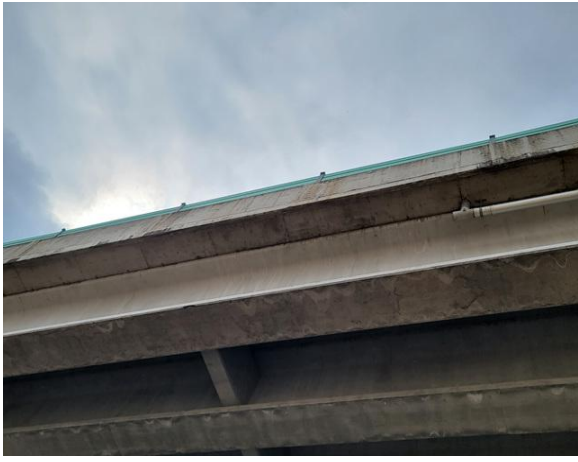
| 위 치 | 바닥판하면 상주방향 S3 | 위 치 | 거더 영천방향 S1 |

| 현 황 | 캔틸레버 균열( $Cw < 0.3\text{mm}$ ) | 현 황 | 파손 보수 |

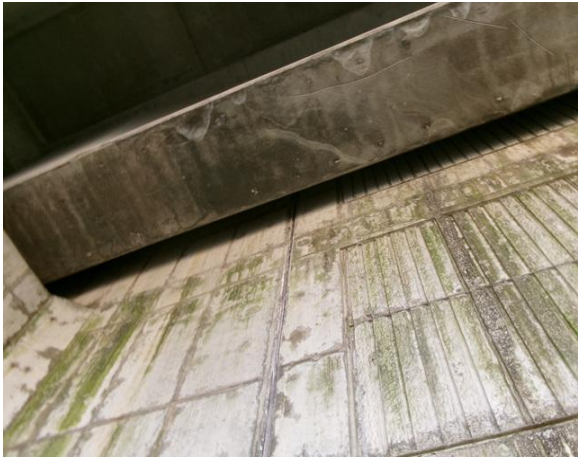
| 위 치 | 교대 상주방향 A2 | 위 치 | 교대 영천방향 A2 |

| 현 황 | 균열( $Cw < 0.3\text{mm}$ ) | 현 황 | 층분리( $A = 0.1\text{m} \times 1.0\text{m}$ ) |

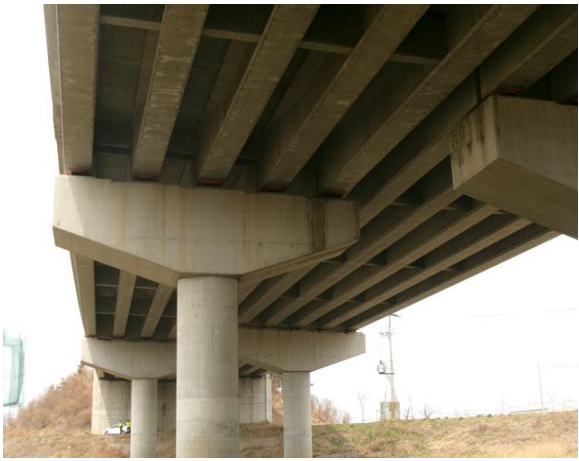
| 위 치 | 교각 상주방향 P3 | 위 치 | 교각 영천방향 P2 |

| 현 황 | 망상균열( $A = 10.0\text{m} \times 1.5\text{m}$ ) | 현 황 | 누수흔적( $A = 0.5\text{m} \times 2.0\text{m}$ ) |

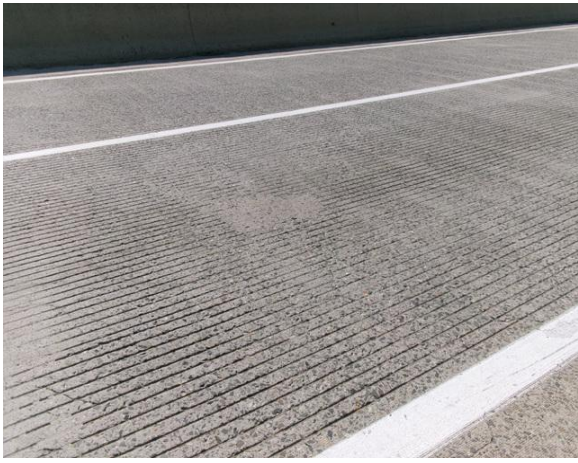
| 위 치 | 교면포장 상주방향 S4 | 위 치 | 교면포장 영천방향 S1 |

| 현 황 | 망상균열(A=30.0m×7.0m) | 현 황 | 망상균열(A=35.0m×3.0m) |

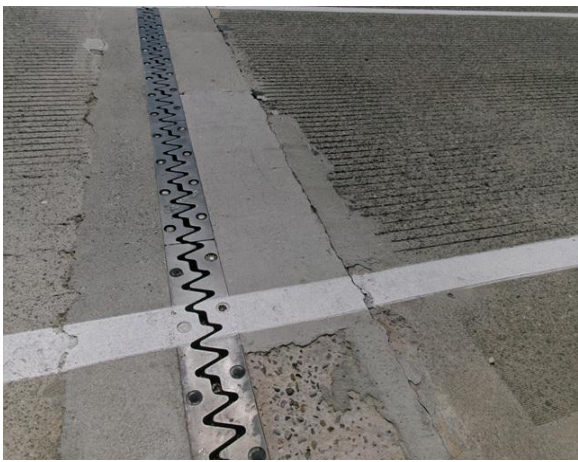
| 위 치 | 신축이음 상주방향 A1 | 위 치 | 신축이음 영천방향 A2 |

| 현 황 | 후타재 망상균열(A=0.5m×2.0m) | 현 황 | 후타재 균열(Cw<0.3mm) |

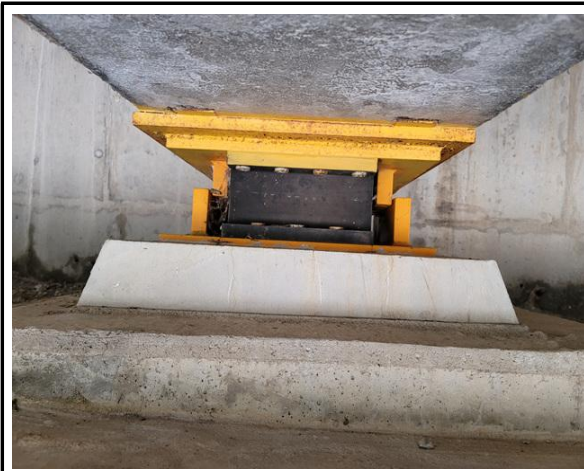
| 위 치 | 교량받침 상주방향 A2-SH3 |

| 현 황 | 무수축물탈 균열( $Cw < 0.3\text{mm}$ ) |

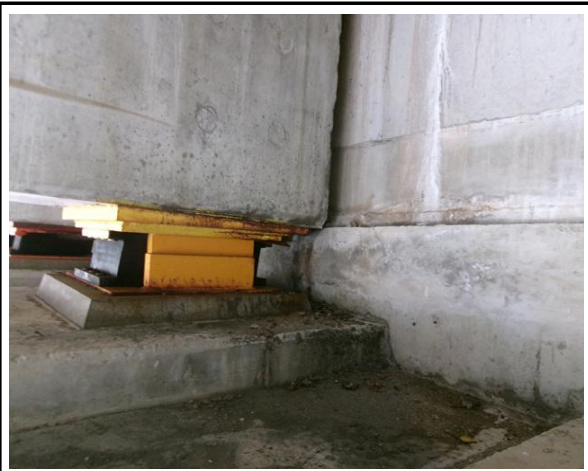
| 위 치 | 교량받침 영천방향 A1-SH3 |

| 현 황 | 플레이트부식 |

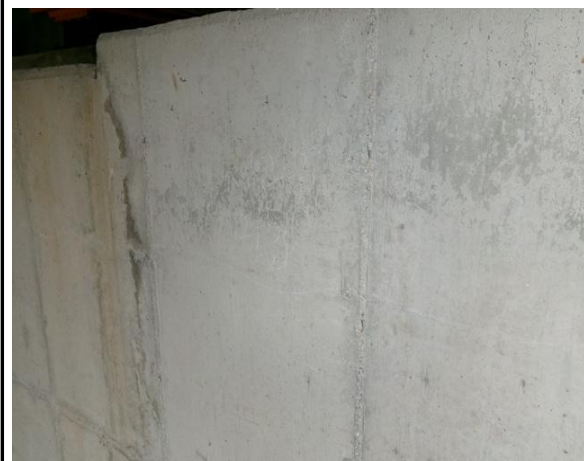
| 위 치 | 교대 상주방향 A1 |

| 현 황 | 균열( $Cw < 0.3\text{mm}$ ) |

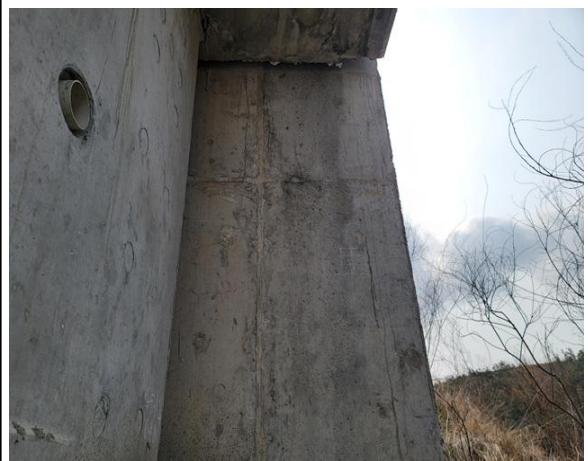
| 위 치 | 교대 영천방향 A2 |

| 현 황 | 망상균열( $A = 2.0\text{m} \times 2.0\text{m}$ ) |

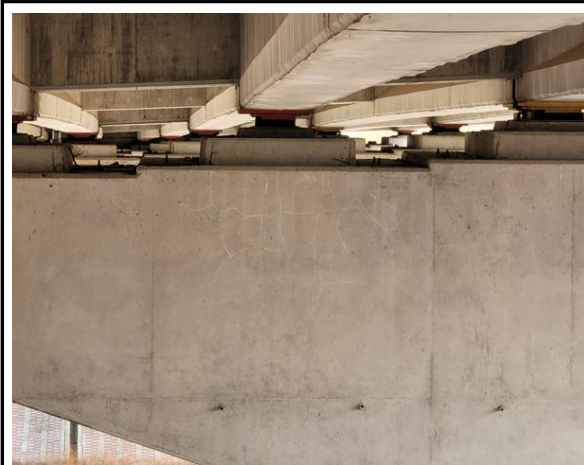
| 위 치 | 교각 상주방향 P3 |

| 현 황 | 망상균열( $A = 10.0\text{m} \times 2.0\text{m}$ ) |

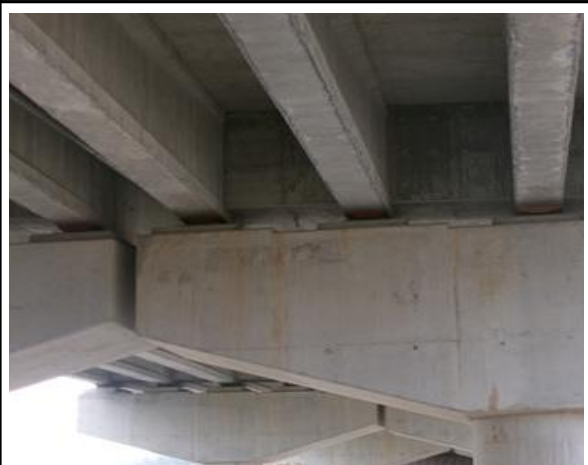
| 위 치 | 교각 영천방향 P1 |

| 현 황 | 재료분리( $A = 0.5\text{m} \times 0.4\text{m}$ ) |

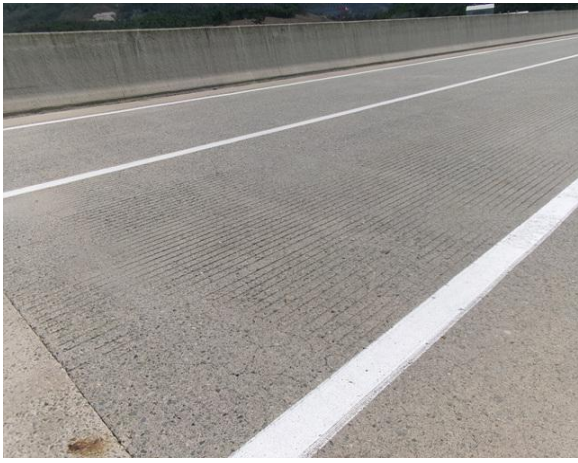
| 위 치 | 교면포장 영천방향 S1 | 위 치 | 교면포장 영천방향 S1 |

| 현 황 | 망상균열 (A=2.0m×1.0m) | 현 황 | 접속슬래브파손 (A=4.0m×0.3m) |

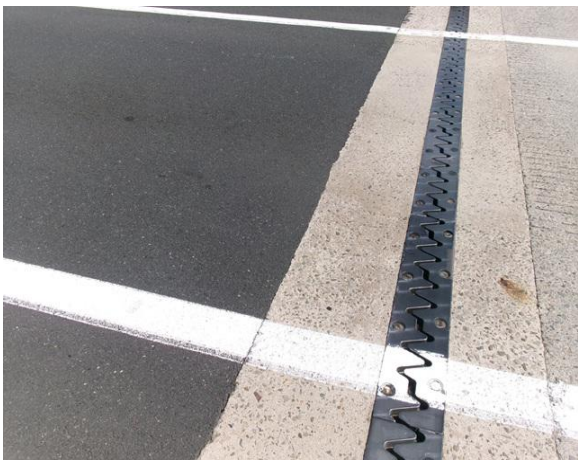
| 위 치 | 신축이음 영천방향 A1 | 위 치 | 교량받침 영천방향 A2-SH3 |

| 현 황 | 후타재 균열 (Cw<0.3mm) | 현 황 | 스토퍼 간섭 |

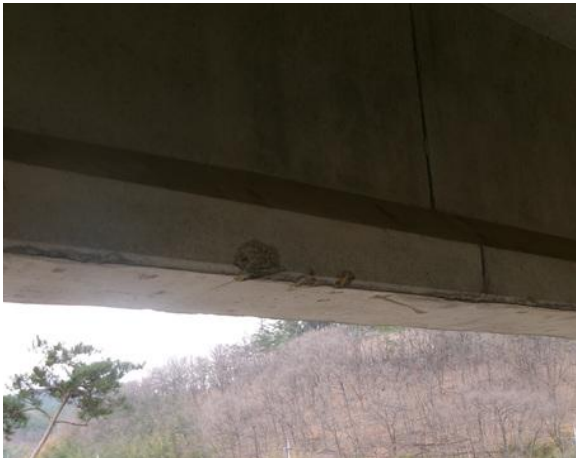
| 위 치 | 거더 영천방향 S4-G5 | 위 치 | 교대 상주방향 A1 |

| 현 황 | 파손(A=0.5m×0.2m) | 현 황 | 실란트 이격(L=4.0m) |

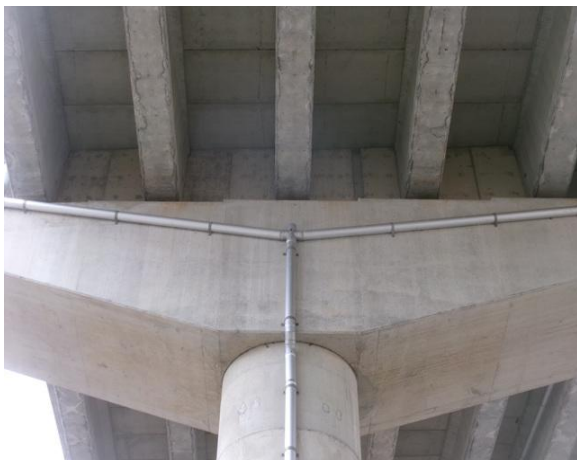
| 위 치 | 교각 상주방향 P1 | 위 치 | 교각 영천방향 P1 |

| 현 황 | 표면박리(A=5.0m×1.5m) | 현 황 | 망상균열(A=8.0m×2.0m) |

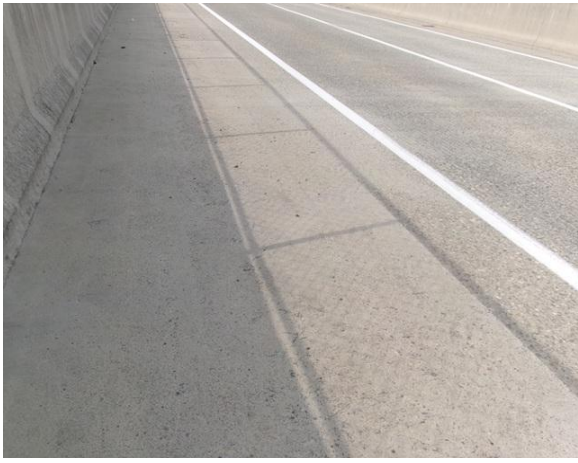
| 위 치 | 교면포장 상주방향 S2 | 위 치 | 교면포장 영천방향 S7 |

| 현 황 | 망상균열(A=50.0m×3.0m) | 현 황 | 파손(A=0.3m×0.3m) |

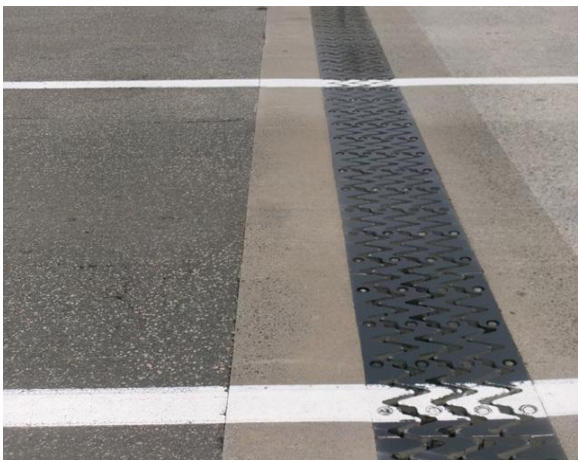
| 위 치 | 신축이음 상주방향 P7 | 위 치 | 신축이음 영천방향 A1 |

| 현 황 | 후타재 균열(Cw<0.3mm) | 현 황 | 후타재 파손(A=0.2m×0.8m) |

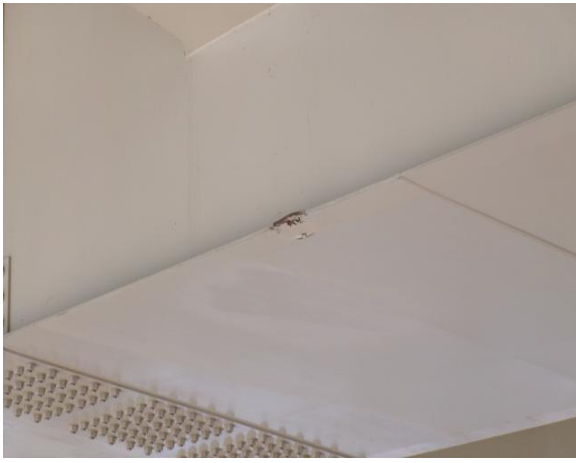
| 위 치 | 거터외부 상주방향 S1-G2 | 위 치 | 거터외부 영천방향 S1-G2 |

| 현 황 | 하부 플랜지변형 및 도장박락(A=0.5m×1.0m) | 현 황 | 하부 플랜지변형 및 도장박락(A=0.5m×1.0m) |

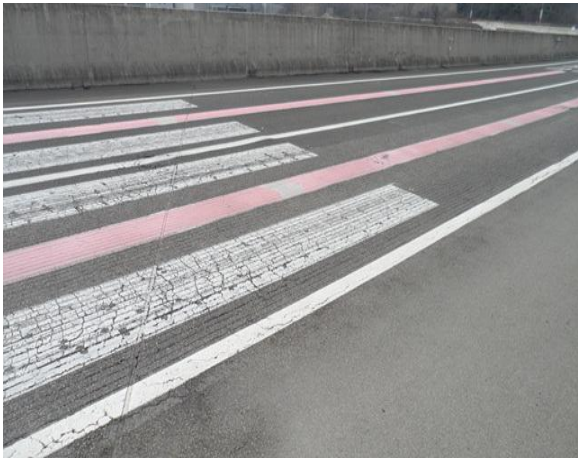
| 위 치 | 교면포장 S9 | 위 치 | 교면포장 S14 |

| 현 황 | 아스콘 망상균열(A=2.5m×50.0m) | 현 황 | 아스콘 파손(A=1.0m×0.2m) |

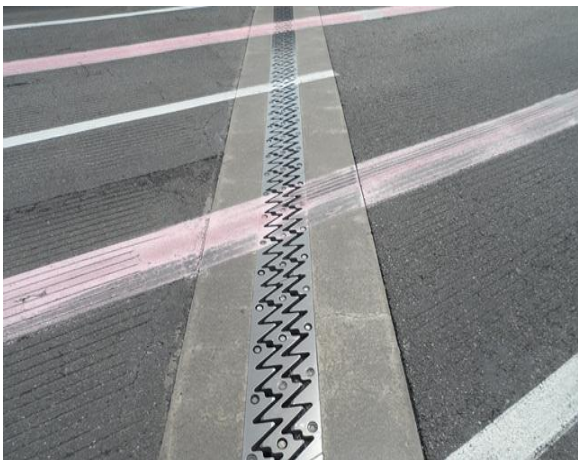
| 위 치 | 신축이음 A2 | 위 치 | 바닥판하면 S12 |

| 현 황 | 후타재 균열(Cw<0.3mm) | 현 황 | 박리(A=30.0m×0.3m) |

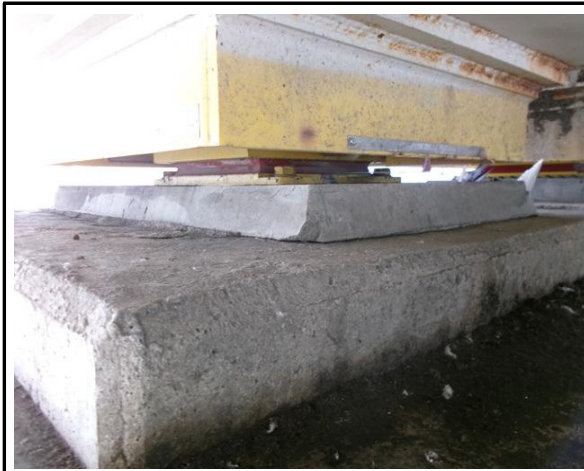
| 위 치 | 교량받침 P7-SH3 |

| 현 황 | 무수축물탈 박락( $A=0.1\text{m}\times0.1\text{m}$ ) |

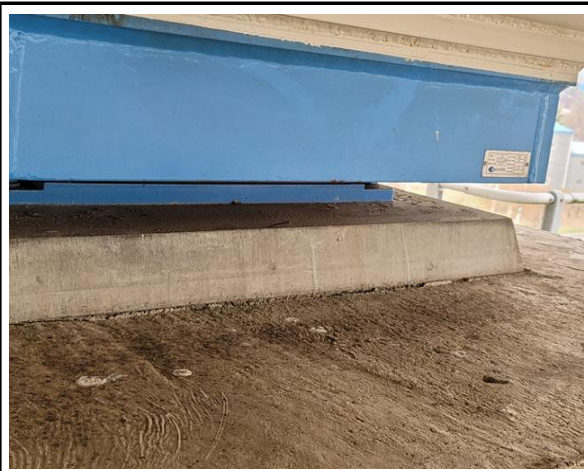
| 위 치 | 교량받침 P9-SH2 |

| 현 황 | 무수축물탈 균열( $C_w<0.3\text{mm}$ ) |

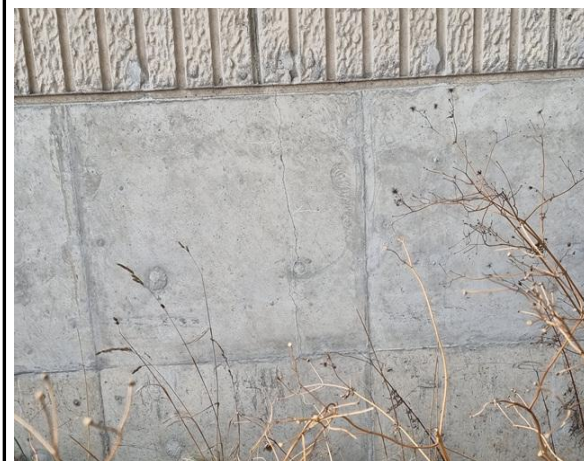
| 위 치 | 교대 A2 |

| 현 황 | 균열( $C_w>0.3\text{mm}$ ) |

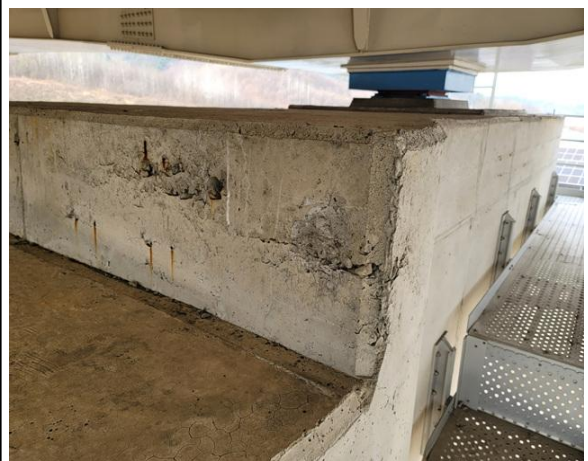
| 위 치 | 교각 P11 |

| 현 황 | 재료분리( $A=0.3\text{m}\times0.3\text{m}\times2\text{EA}$ ) |

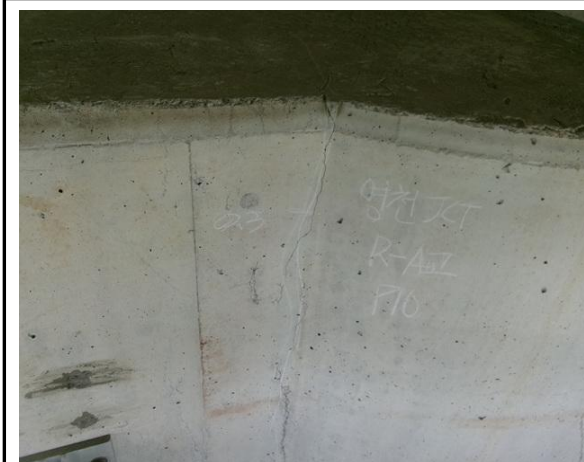
| 위 치 | 교각 P10 |

| 현 황 | 균열( $C_w>0.3\text{mm}$ ) |

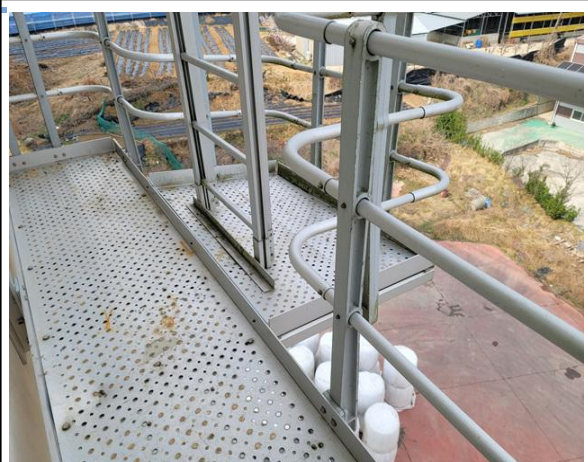
| 위 치 | 교각 P9 |

| 현 황 | 점검로 변형 |

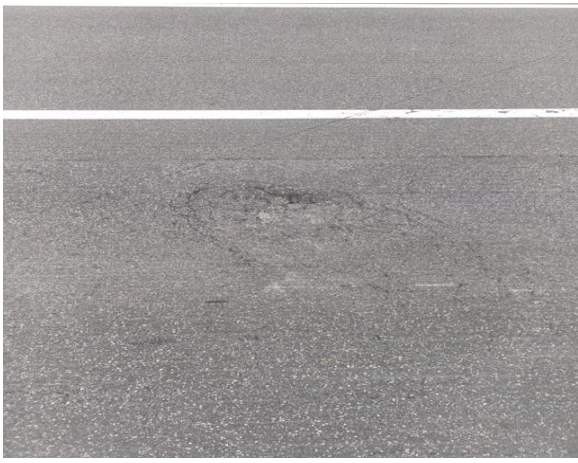
| 위 치 | 교면포장 S2 | 위 치 | 방호벽 S1 |

| 현 황 | 아스콘 파손(A=0.5m×0.5m) | 현 황 | 균열(Cw<0.3mm) |

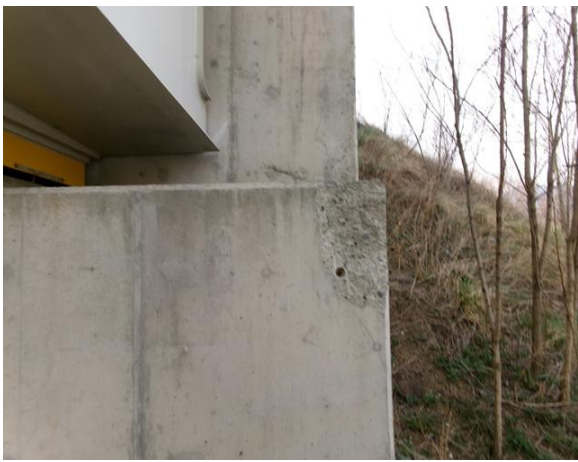
| 위 치 | 교대 A1 | 위 치 | 교각 P2 |

| 현 황 | 박락(A=0.4m×0.5m) | 현 황 | 표면불량(A=0.7m×0.3m) |
