## 3. 양지교

#### 3.1 시설물의 개요

본 시설물은 경상북도 상주시 낙동면 구잠리(상주영천고속도로 4.013~4.238km)에 위치한 교량으로서 총 연장 225.0m, 폭 24.6m, 왕복 4차로로 시공되어 있다.

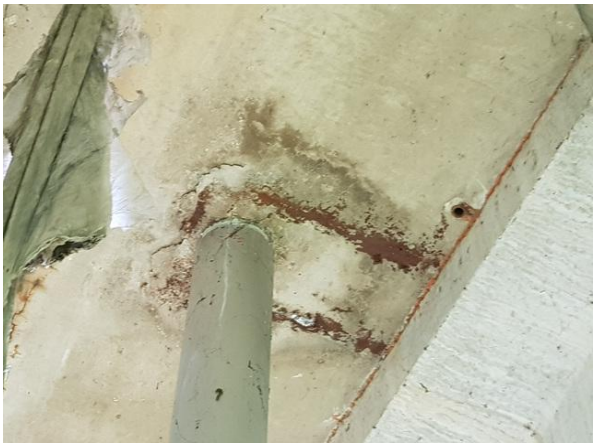
| 손상현황 | • S1 층분리(0.5×1.0) | 손상현황 | • S1 층분리 (0.5×0.5) |
| 원 인 | • 시공시 다짐부족, 거푸집 조기탈거 등 | 원 인 | • 시공시 다짐부족, 거푸집 조기탈거 등 |

| 조치방안 | • 단면보수 | 조치방안 | • 단면보수 |

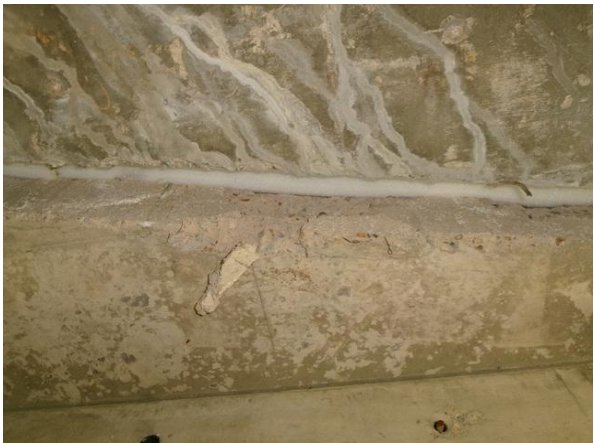
| 손상현황 | • S1 파손 및 철근노출(0.5×0.5) | 손상현황 | • S3 박락(0.2×0.4) |
| 원 인 | • 시공시 다짐부족, 피복부족 등 | 원 인 | • 시공시 다짐부족, 거푸집 조기탈거 등 |

| 조치방안 | • 단면보수+방청 | 조치방안 | • 단면보수 |

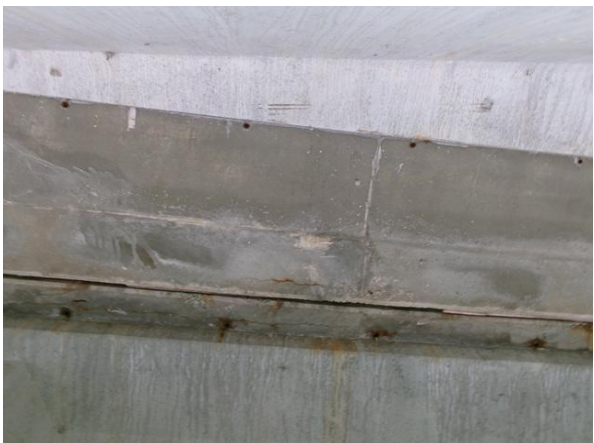
| 손상현황 | • S3 층분리(0.2×0.3) | 손상현황 | • S4 층분리(0.3×3.0) |
| 원 인 | • 시공시 다짐부족, 거푸집 조기탈거 등 | 원 인 | • 시공시 다짐부족, 거푸집 조기탈거 등 |

| 조치방안 | • 단면보수 | 조치방안 | • 단면보수 |

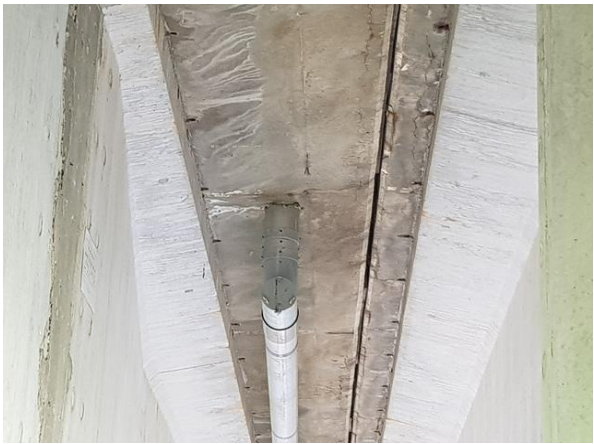
| 손상현황 | • S4 균열(0.3mm이상) | 손상현황 | • S5 균열부백태(0.2×0.5) |
| 원 인 | • 시공시 건조수축 등 | 원 인 | • 우수유입, 습기흡착 등 |

- 바닥판하면에 조사된 균열(0.3mm이상)의 경우 시공시 건조수축, 거푸집 조기탈거 등 복합적인 원인에 의한 손상으로 구조적인 영향을 미치는 손상은 아니나 내구성확보 차원의 주입보수 등 보수가 필요하다고 판단된다.
- 조사된 균열(0.3mm미만), 균열부 백태, 백태의 경우 시공시 건조수축, 거푸집 조기탈거, 우수유입, 습기흡착 등 복합적인 원인에 의한 손상으로 구조적인 영향을 미치는 손상은 아니나 내구성확보 차원의 표면처리 등 보수가 필요하다고 판단된다.
- 조사된 파손 및 철근노출의 경우 시공시 다짐부족, 피복부족, 거푸집 조기탈거 등 복합적인 원인에 의한 손상으로 구조적인 영향을 미치는 손상은 아니나 내구성확보 차원의 단면보수+방청 등 보수가 필요하다고 판단된다.
- 조사된 충분리, 파손, 박락의 경우 시공시 다짐부족, 거푸집 조기탈거 등 복합적인 원인에 의한 손상으로 구조적인 영향을 미치는 손상은 아니나 내구성확보 차원의 단면보수 등 보수가 필요하다고 판단된다.

| 조치방안 | • 주입보수 | 조치방안 | • 표면처리 |

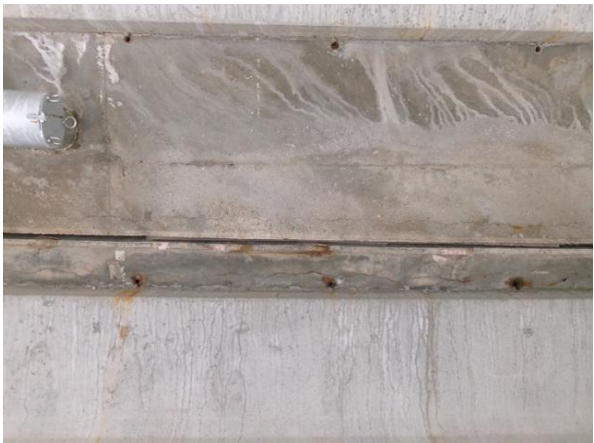
| 손상현황 | • S5 박락(0.2×1.0) | 손상현황 | • S5 층분리(0.2×7.0) |
| 원 인 | • 시공시 다짐부족, 거푸집 조기탈거 등 | 원 인 | • 시공시 다짐부족, 거푸집 조기탈거 등 |

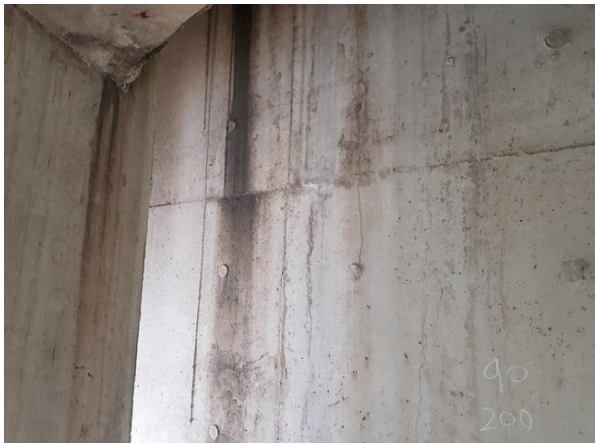
| 손상현황 | • A1 균열 (0.3mm미만) | 손상현황 | • A1 누수흔적 (1.0×5.0) |
| 원 인 | • 시공시 건조수축, 거푸집 조기탈거 등 | 원 인 | • 외부 우수유입 |

- 교대에 조사된 균열(0.3mm미만)의 경우 시공시 건조수축, 거푸집 조기탈거 등 복합적인 원인에 의한 손상으로 구조적인 영향을 미치는 손상은 아니나 내구성확보 차원의 표면처리 등 보수가 필요하다고 판단된다.
- 조사된 백태의 경우 우수유입, 습기흡착 등 복합적인 원인에 의한 손상으로 구조적인 영향을 미치는 손상은 아니나 내구성확보 차원의 표면처리 등 보수가 필요하다고 판단된다.
- 조사된 누수흔적, 체수의 경우 우수유입, 습기흡착 등 복합적인 원인에 의한 손상으로 주의 관찰 후 손상 진전 시 적절한 보수를 실시하는 것이 바람직 하다.

| 조치방안 | • 표면처리 | 조치방안 | • 주의관찰 |

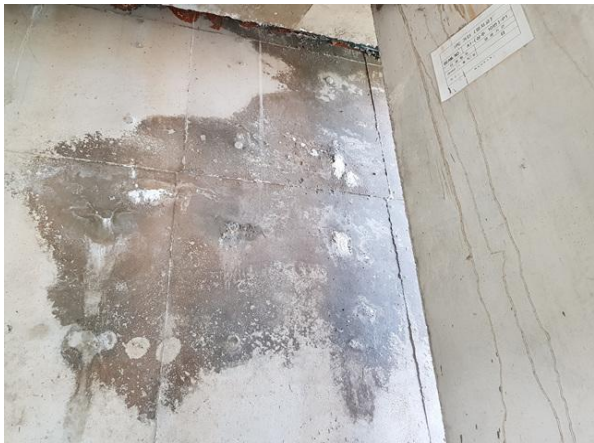
| 손상현황 | • A1 백태 (1.0×1.0) | 손상현황 | • A2 누수흔적 (0.5×2.0) |
| 원 인 | • 외부 우수유입 | 원 인 | • 외부 우수유입 |

| 조치방안 | • 표면처리 | 조치방안 | • 주의관찰 |

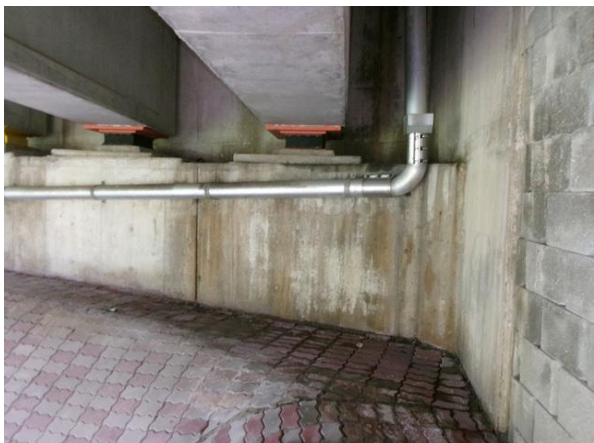
| 손상현황 | • A2 누수흔적 (0.5×2.0) | 손상현황 | • A2 체수 (1.5×1.0) |
| 원 인 | • 외부 우수유입 | 원 인 | • 외부 우수유입 |

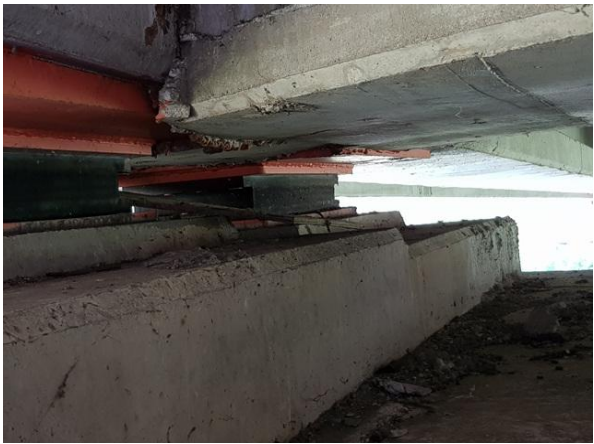
| 손상현황 | • P1 코핑부 균열(0.3mm미만) | 손상현황 | • P1 코핑부 상면 거꾸집 미세거 |
| 원 인 | • 건조수축 등 | 원 인 | • 시공 미흡 등 |

| 조치방안 | • 표면처리 | 조치방안 | • 정비 |

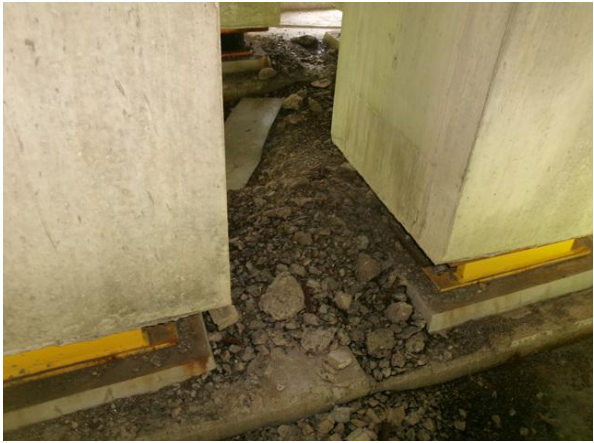
| 손상현황 | • P2 코핑부 균열(0.3mm미만) | 손상현황 | • P3 코핑부 폐 콘크리트 퇴적 |
| 원 인 | • 건조수축 등 | 원 인 | • 시공 후 정리미흡 |

| 조치방안 | • 표면처리 | 조치방안 | • 정비(청소) |

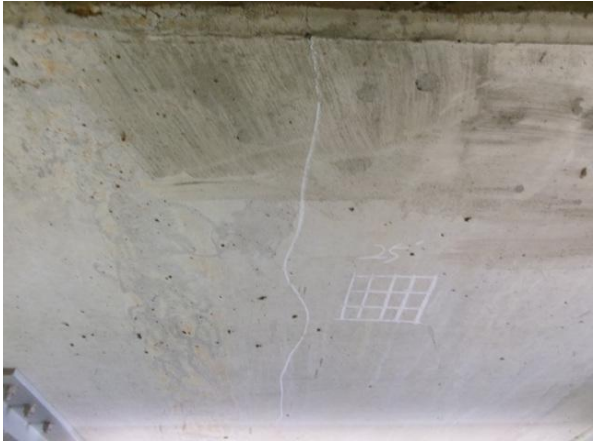
| 손상현황 | • P3 코핑부 누수흔적 | 손상현황 | • P4 코핑부 균열(0.3mm미만) |
| 원 인 | • 외부 우수유입 등 | 원 인 | • 건조수축 등 |

- 교각에 조사된 균열(0.3mm미만), 균열부 백태 경우 건조수축, 거푸집 조기탈거, 외부 우수유입, 습기흡착 등 복합적인 원인에 의한 손상으로 구조적인 영향을 미치는 손상은 아니나 내구성확보 차원의 표면처리 등 보수가 필요하다고 판단된다.
- 조사된 폐콘크리트 퇴적, 거푸집 미제거 경우 시공 시 정리미흡 등의 원인에 의한 손상으로 사용성 확보를 위한 정비 등 보수가 필요하다고 판단된다.
- 조사된 누수흔적 경우 외부 우수유입 등의 원인에 의한 손상으로 주의관찰 후 손상 진전 시 적절한 보수를 실시하는 것이 바람직하다.

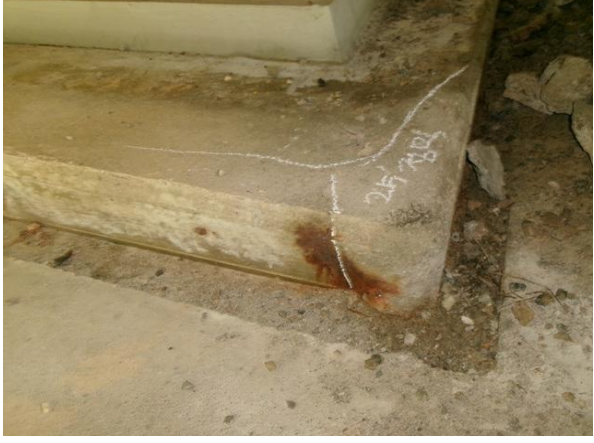
| <table border="1"> <tr> <td>손상현황</td><td>• P3-Sh7 Plate 부식</td></tr> </table> | 손상현황 | • P3-Sh7 Plate 부식 | <table border="1"> <tr> <td>손상현황</td><td>• P3-Sh8 받침콘크리트 균열(0.3mm이상)</td></tr> </table> | 손상현황 | • P3-Sh8 받침콘크리트 균열(0.3mm이상) |

| 조치방안 | • 재도장 | | | | |
| 조치방안 | • 주입보수 | | | | |

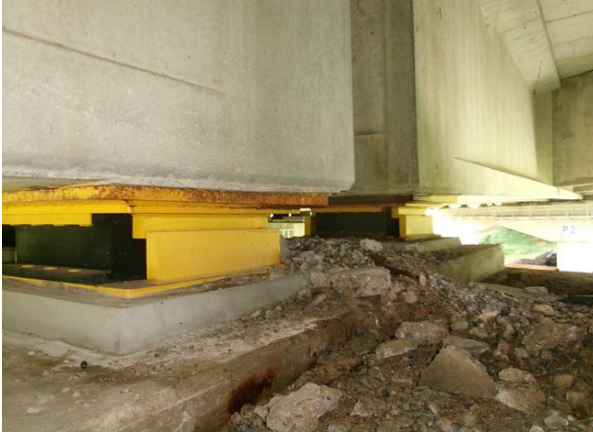
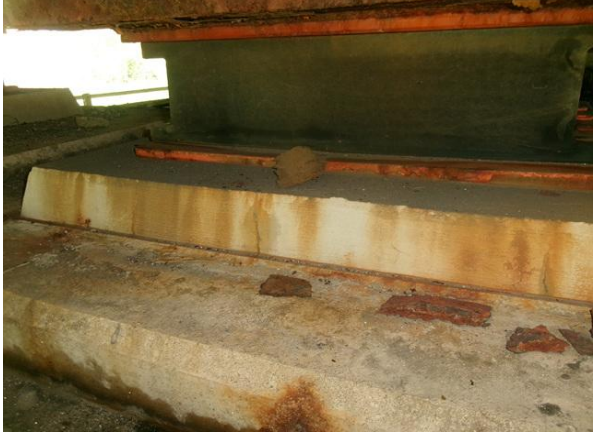
| <table border="1"> <tr> <td>손상현황</td><td>• P3-Sh8 Plate 부식</td></tr> </table> | 손상현황 | • P3-Sh8 Plate 부식 | <table border="1"> <tr> <td>손상현황</td><td>• P3-Sh10 몰탈 균열(0.3mm미만)</td></tr> </table> | 손상현황 | • P3-Sh10 몰탈 균열(0.3mm미만) |

- 교량받침에 조사된 무수축몰탈 균열(0.3mm미만), 받침콘크리트 균열(0.3mm미만,이상)의 경우 시공시 건조수축 및 거푸집 조기 탈거 등에 의한 손상으로 시설물에 영향을 미치는 구조적인 손상은 아닌 것으로 판단되며 내구성 확보 차원의 표면처리, 주입보수 등의 보수를 실시하는 것이 바람직하다.
- 조사된 받침콘크리트 재료분리, 받침콘크리트 철근노출의 경우 시공시 다짐부족 및 거푸집 조기 탈거, 피복부족 등에 의한 손상으로 시설물에 영향을 미치는 구조적인 손상은 아닌 것으로 판단되며 내구성 확보 차원의 단면보수, 단면보수+방청 등의 보수를 실시하는 것이 바람직하다
- 조사된 Plate 부식의 경우 외부 우수유입, 습기흡착 등에 의한 손상으로 시설물에 영향을 미치는 구조적인 손상은 아닌 것으로 판단되며 내구성 확보 차원의 채도장 등의 보수를 실시하는 것이 바람직하다
- 조사된 Plate 층분리의 경우 시공불량 등에 의한 손상으로 주의 관찰 후 손상 진전 시 적절한 보수를 실시하는 것이 바람직하다

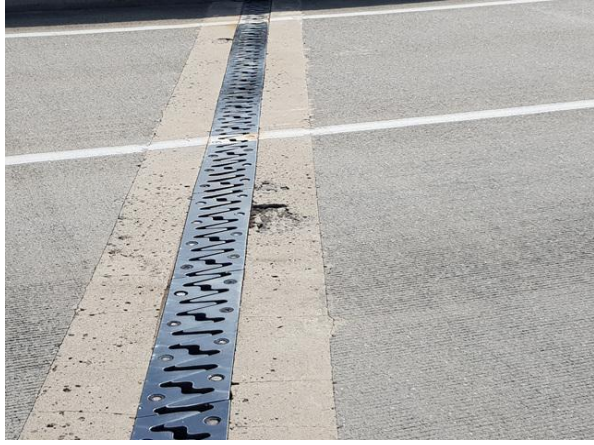
| 손상현황 | • P3 후타재 균열 | 손상현황 | • P3 후타재 파손(0.3×0.4) |
| 원 인 | • 초기 건조수축 등 | 원 인 | • 중차량 통행, 공용중 열화 |

- 신축이음에 조사된 후타재 균열, 본체 부식, 하부 누수, 차수판 볼트 탈락의 경우 건조수축, 중차량 통행 공용중 열화 등에 의한 손상으로, 시설물에 영향을 미치는 구조적인 손상은 아닌 것으로 판단되며, 즉각적인 보수보다는 주의관찰 후 추가 손상 발생 시 적절한 보수를 실시하는 것이 바람직하다.
- 조사된 후타재 파손의 경우 중차량 통행 공용중 열화에 의한 손상으로, 시설물에 영향을 미치는 구조적인 손상은 아닌 것으로 판단되나, 사용성 확보, 안전사고 예방 차원의 단면보수 등의 보수를 실시하는 것이 바람직하다.

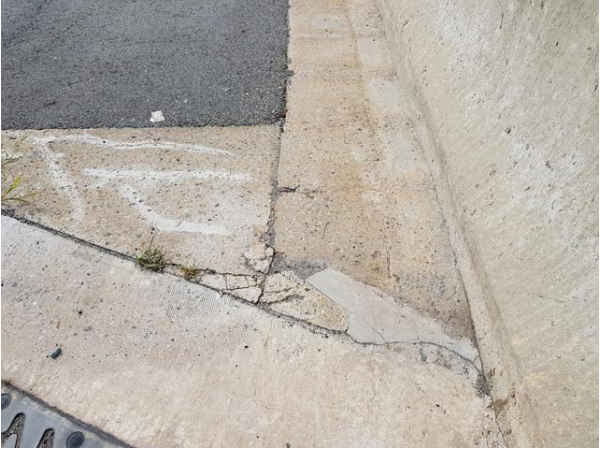
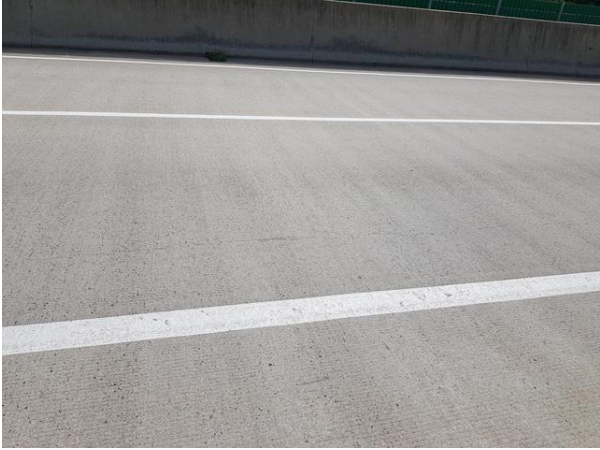
| 손상현황 | • S1 접속부 파손(0.3×0.1) | 손상현황 | • S1 포장 균열 |
| 원 인 | • 접속부 침하, 시공미흡 등 | 원 인 | • 건조수축 등 |

- 교면포장에 조사된 접속부 파손, 접속부 이격, 포장 균열의 경우 갓길측으로 주행성에 영향을 미치지 않으므로 주의 관찰 후 손상 진전 시 적절한 보수를 실시하는 것이 바람직하다.
- 교면포장에 조사된 접속부 패임의 경우 주행성에 악영향, 안전사고 방지 차원의 아스콘 패칭 등의 보수를 실시하는 것이 바람직하다.

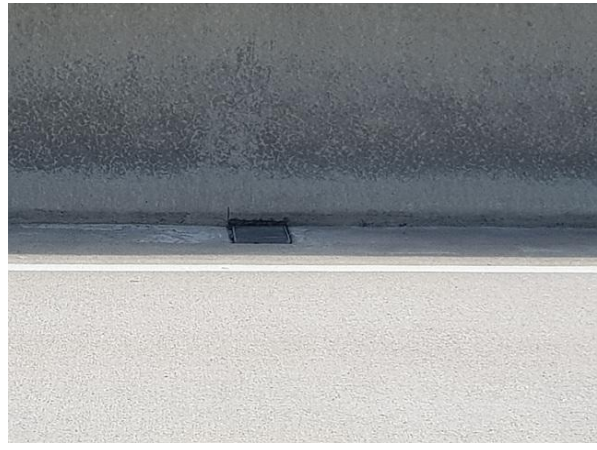
| 손상현황 | • S5 배수구 막힘 | 손상현황 | • S5 배수구 전경 |
| 원 인 | • 이물질 퇴적, 공용기간 증가 등 | 원 인 | • - |

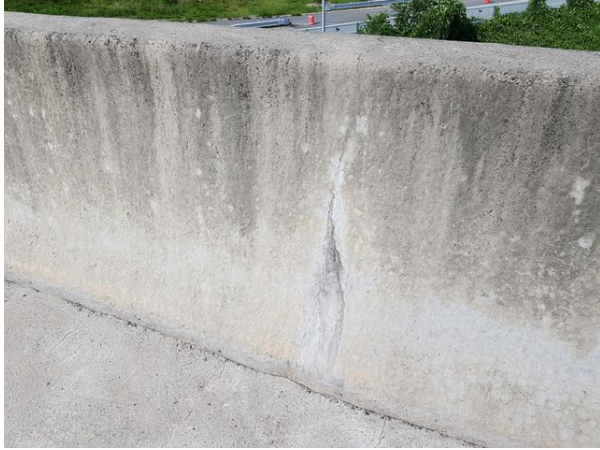
| 손상현황 | • S1 방호벽 콘크리트 파손(0.1×1.0) | 손상현황 | • S3 방호벽 균열부 백태(0.1×1.5) |
| 원 인 | • 외부 충격, 신축 거동 등 | 원 인 | • 외부 우수유입 |

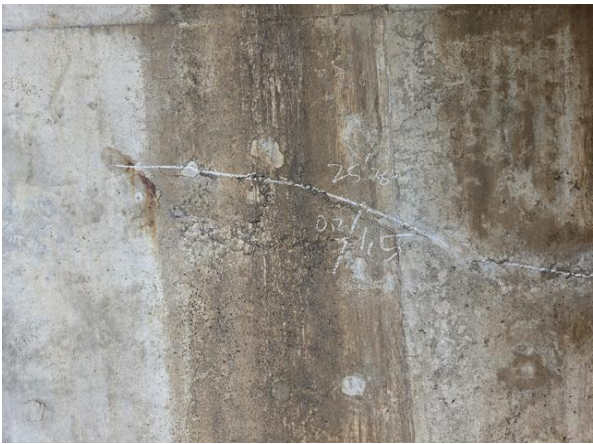
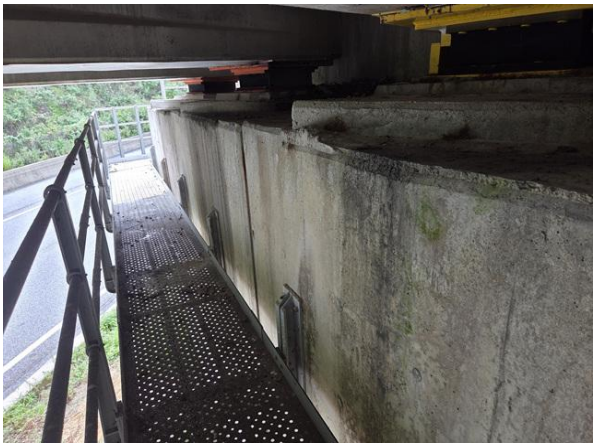
| <p>손상현황</p> <ul style="list-style-type: none"> <li>• A1 균열 (0.3mm미만)</li> </ul> <p>원 인</p> <ul style="list-style-type: none"> <li>• 건조수축, 거푸집 조기탈거 등</li> </ul> <p>조치방안</p> <ul style="list-style-type: none"> <li>• 표면처리</li> </ul> | <p>손상현황</p> <ul style="list-style-type: none"> <li>• A1 누수흔적 (1.0*4.0)</li> </ul> <p>원 인</p> <ul style="list-style-type: none"> <li>• 외부 우수유입 등</li> </ul> <p>조치방안</p> <ul style="list-style-type: none"> <li>• 주의관찰</li> </ul> |

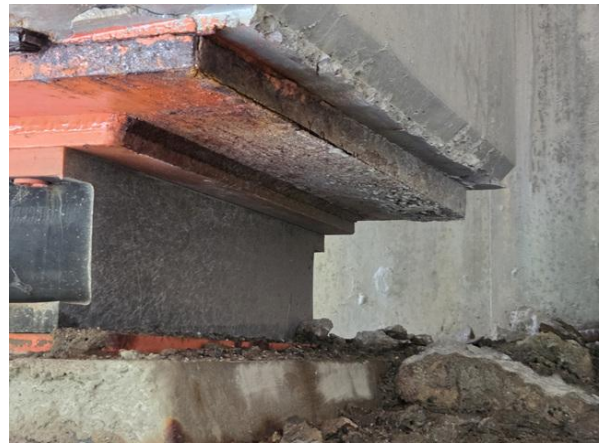
손상현황 • A1-Sh3 Plate 부식  
원 인 • 외부 우수유입  
조치방안 • 재도장

손상현황 • A1-Sh4 Plate 부식  
원 인 • 외부 우수유입  
조치방안 • 재도장

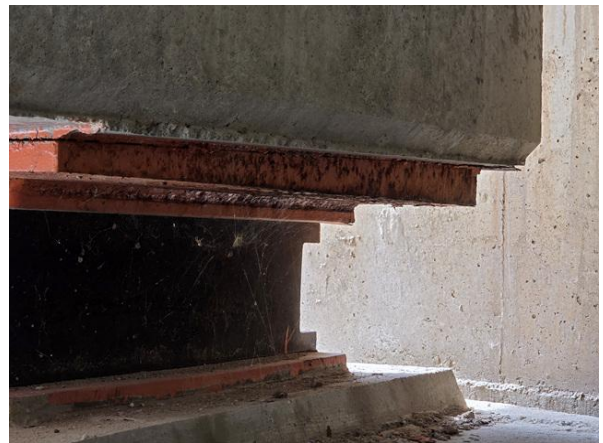
손상현황 • A1-Sh4 Plate 충분리  
원 인 • 시공미흡 등  
조치방안 • 주의관찰

손상현황 • A1-Sh5 Plate 부식  
원 인 • 외부 우수유입  
조치방안 • 재도장

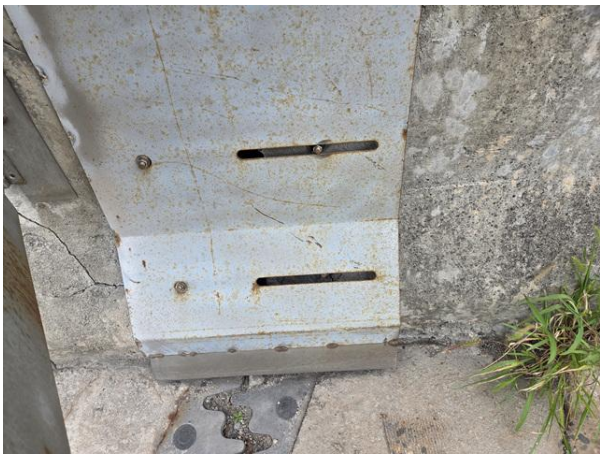
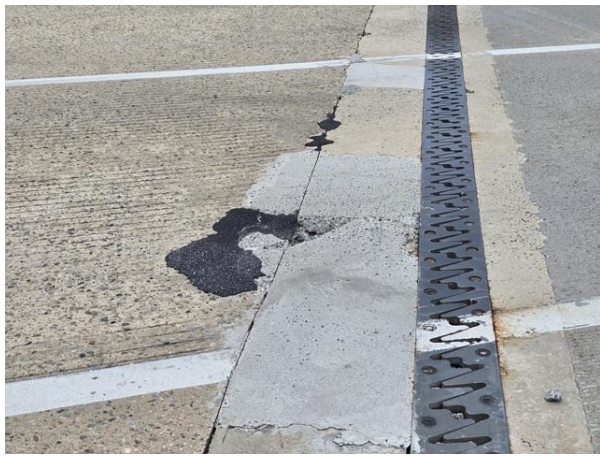
| 손상현황 | • A1 차수판 볼트 파손 | 손상현황 | • A1 후타재 재파손(0.2×0.3) |
| 원 인 | • 공용중 열화 | 원 인 | • 중차량 통행, 공용중 열화 |

| 조치방안 | • 정비 | 조치방안 | • 단면보수 |

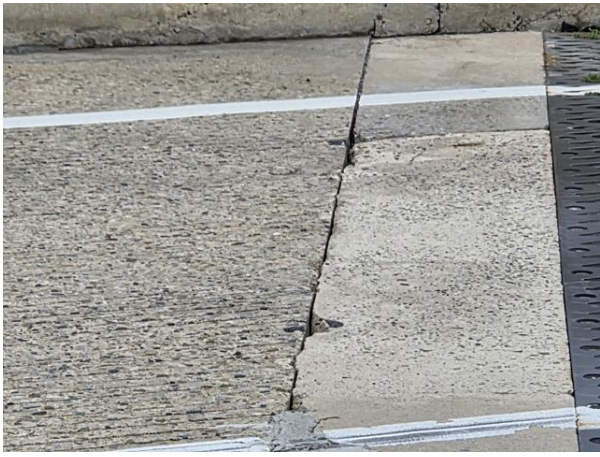
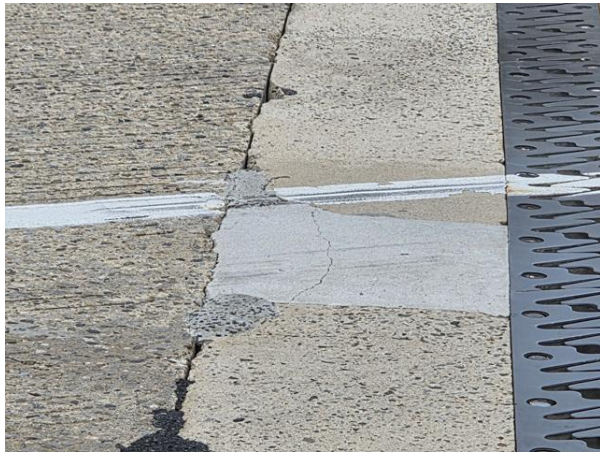
| 손상현황 | • A1 후타재 파손(0.1×0.2) | 손상현황 | • A1 후타재 균열 |
| 원 인 | • 중차량 통행, 공용중 열화 | 원 인 | • 보수 미흡, 건조수축 등 |

| 조치방안 | • 단면보수 | 조치방안 | • 주의관찰 |

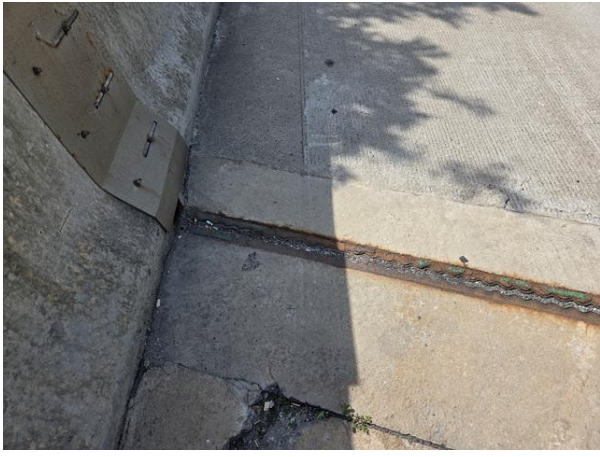
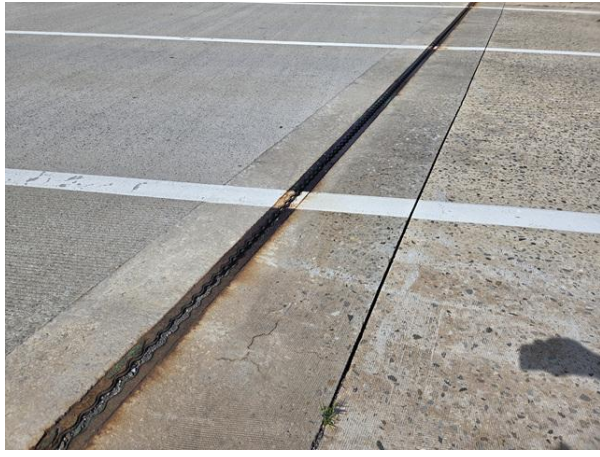
| 손상현황 | • A2 본체 부식 | 손상현황 | • A2 후타재 망상균열(0.5×0.5) |
| 원 인 | • 우수유입 등 | 원 인 | • 초기 건조수축 등 |

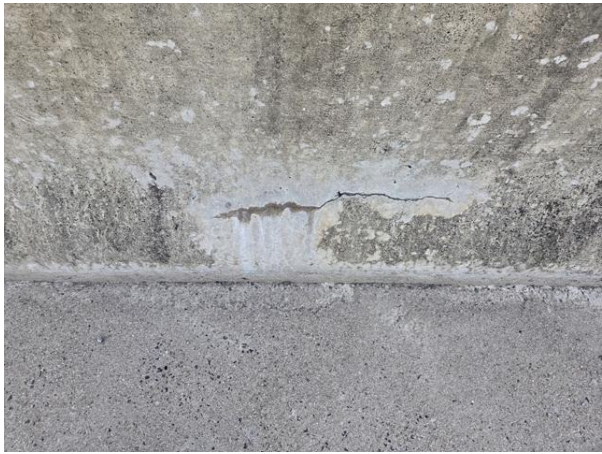
| 손상현황 | • S1 교명판 파손 | 손상현황 | • S1 방호벽 균열(0.3mm이상) |
| 원 인 | • 외부 충격 등 | 원 인 | • 초기 건조수축 등 |

| 조치방안 | • 주의관찰 | 조치방안 | • 주의관찰 |

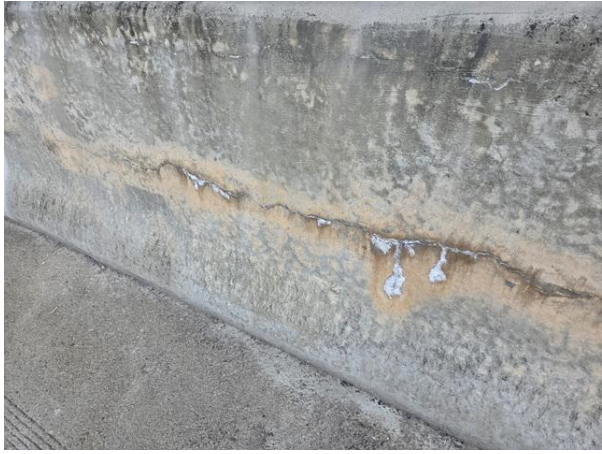
| 손상현황 | • S1 파손 및 철근노출(1.0×1.0) | 손상현황 | • S2 균열부 백태(0.2×2.0) |
| 원 인 | • 시공불량 등 | 원 인 | • 외부 우수유입 등 |

| 조치방안 | • 단면보수 | 조치방안 | • 주의관찰 |

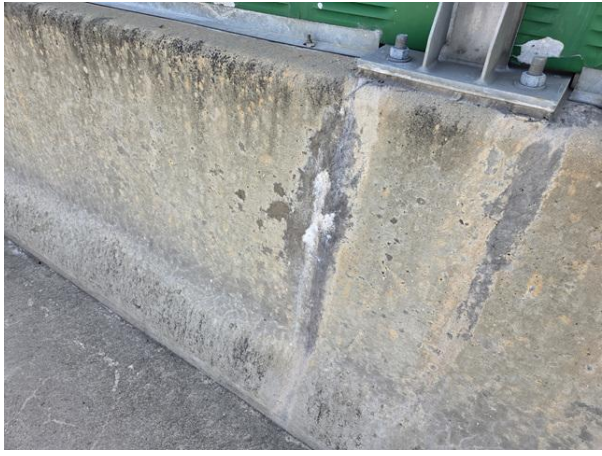
| 손상현황 | • S2 균열부 백태(1.0×1.0) | 손상현황 | • S3 백태(0.1×0.5) |
| 원 인 | • 외부 우수유입 등 | 원 인 | • 외부 우수유입 등 |

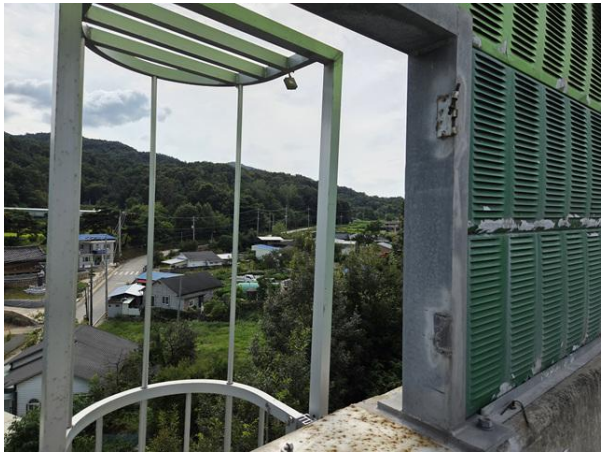
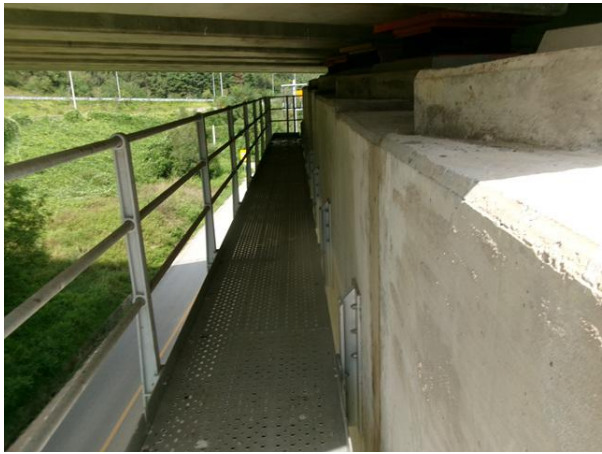
| 손상현황 | • P2 점검문 파손 | 손상현황 | • 점검로 전경 |
| 원 인 | • 외부 충격 | 원 인 | • - |

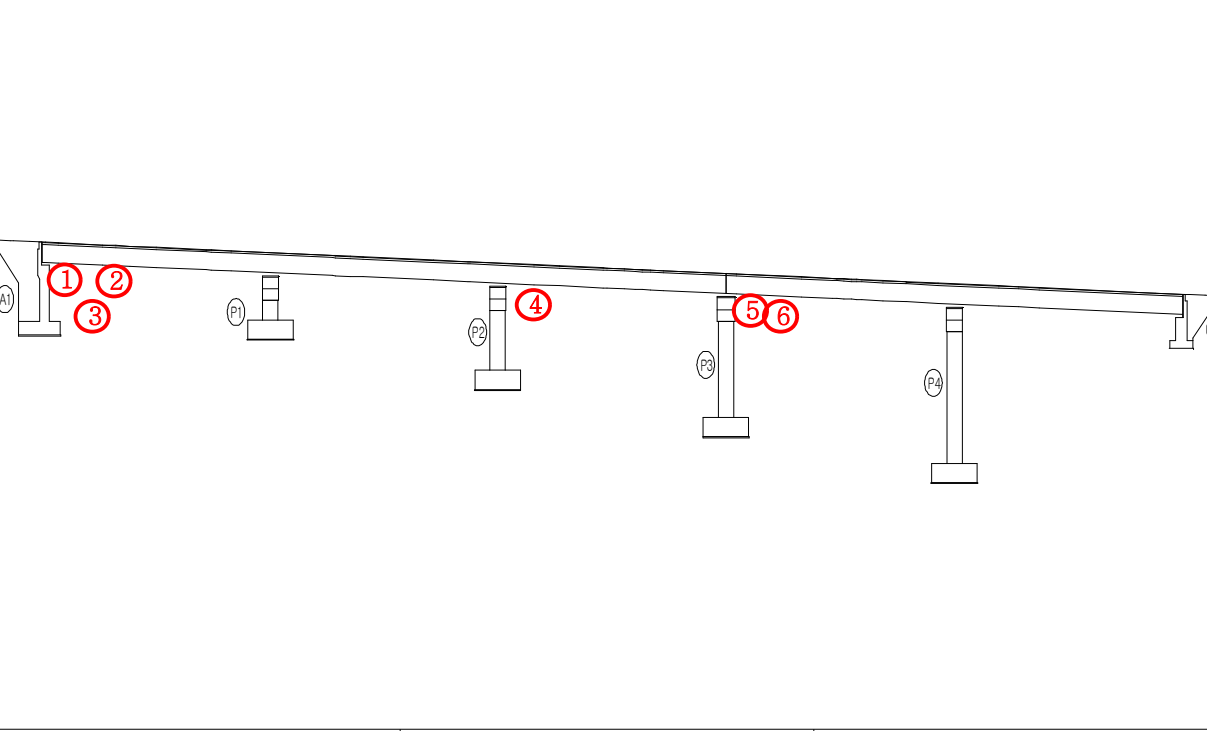
| <p>① 바닥판하면 S1 철근노출 - 진전 여부확인</p> | <p>② 바닥판하면 S1 철근노출 - 진전 여부확인</p> | <p>③ 교대 A1 층분리 - 진전 여부확인</p> |
| <p>④ 교각 P2 균열(0.3mm) - 진전 여부확인</p> | <p>⑤ 교량받침 P3-Sh5 받침콘크리트 철근노출 - 진전 여부확인</p> | <p>⑥ 교량받침 P3-SH8 받침콘크리트 균열(0.3mm) - 진전 여부확인</p> |
