## 9. 신계교

### 9.1 시설물의 개요

본 시설물은 대구광역시 군위군 소보면 신계리(상주영천고속도로 28.734~28.909km)에 위치한 교량으로서 총 연장 175.0m, 폭 24.5m로 시공되어 있다.

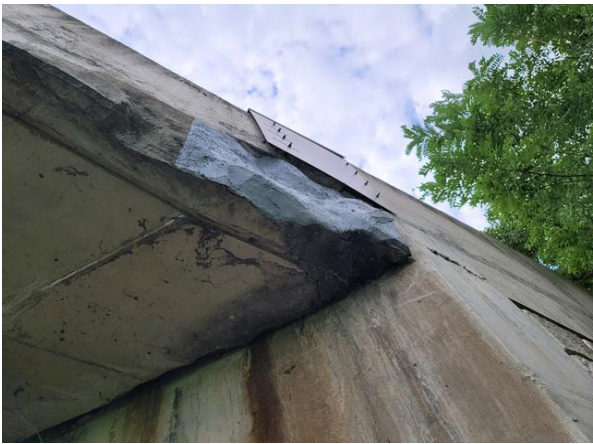
| 손상현황 | • S1 보수부 들뜸(1.5×0.5) | 손상현황 | • S1 층분리(1.0×0.3) |
| 원 인 | • 보수미흡 등 | 원 인 | • 손상부 우수유입, 다짐미흡 등 |

| 조치방안 | • 단면보수 | 조치방안 | • 단면보수 |

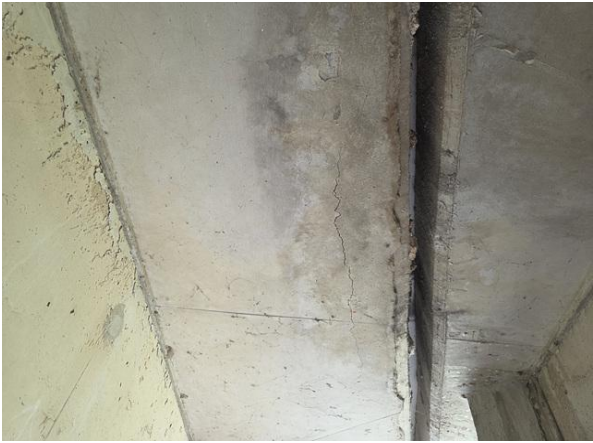
| 손상현황 | • S3 균열(0.3mm이상) | 손상현황 | • S3 파손(0.1×0.2) |
| 원 인 | • 건조수축, 거푸집 조기탈거 등 | 원 인 | • 외부충격, 다짐미흡 등 |

| 조치방안 | • 주입보수 | 조치방안 | • 단면보수 |

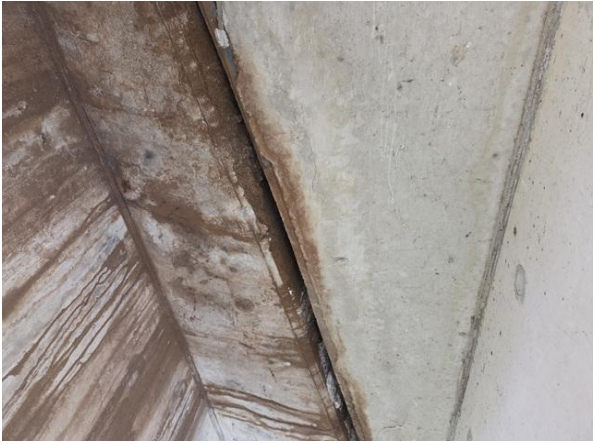
| 손상현황 | • S3 균열(0.3mm미만) | 손상현황 | • S3 층분리(0.2×0.5) |
| 원 인 | • 건조수축, 거푸집 조기탈거 등 | 원 인 | • 손상부 우수유입, 다짐미흡 등 |

| 조치방안 | • 표면처리 | 조치방안 | • 단면보수 |

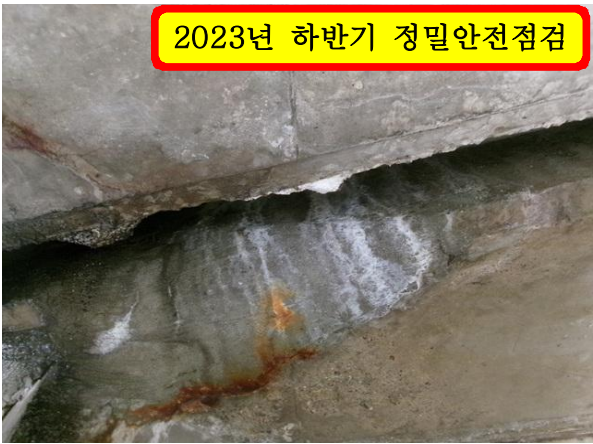
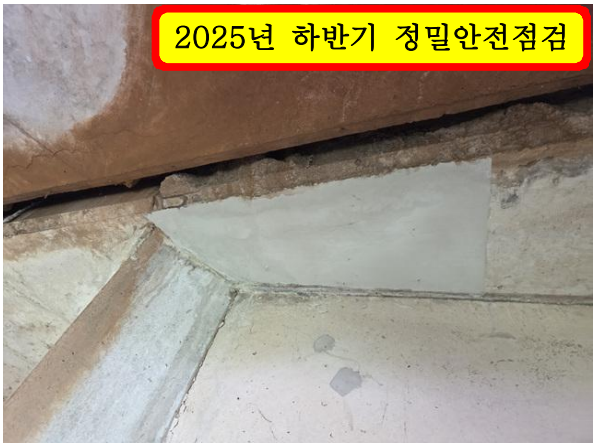
| 손상현황 | • S3 백태(0.3×0.3) | 손상현황 | • S3 백태(0.3×0.3) -보수- |

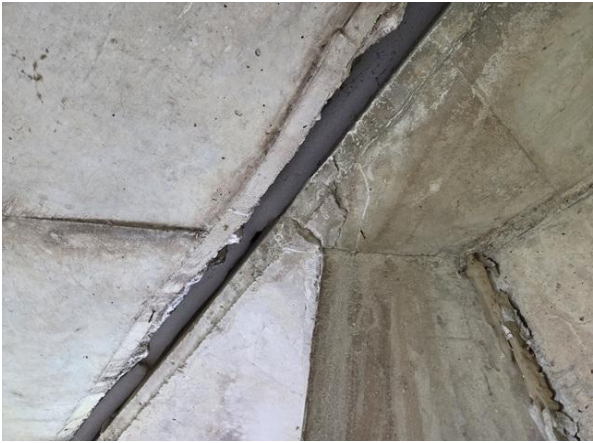
| 손상현황 | • S3 파손(0.1×0.2) | 손상현황 | • S3 균열(0.3mm이상) -보수- |
| 원 인 | • 외부충격 등 | 원 인 | • - |

| 조치방안 | • 단면보수 | 조치방안 | • - |

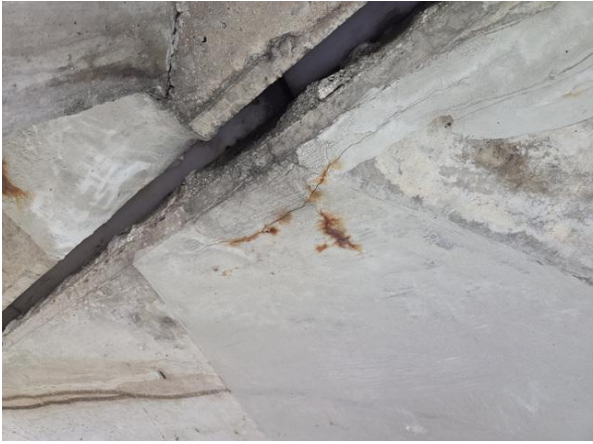
| 손상현황 | • S4 박리(0.2×1.0) | 손상현황 | • S4 균열(0.3mm미만) |
| 원 인 | • 손상부 우수유입, 다짐미흡 등 | 원 인 | • 건조수축, 거푸집 조기탈거 등 |

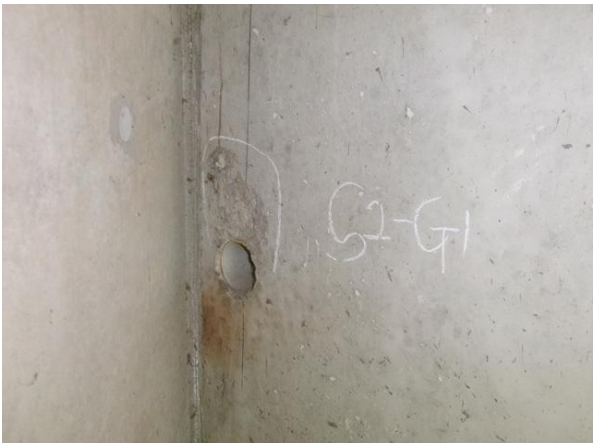
| 손상현황 | • S2-G1 파손(0.2×0.2) | 손상현황 | • S3-G1 인양홀 박리(0.1×0.1) -보수- |
| 원 인 | • 시공시 외부 충격 등 | 원 인 | • - |

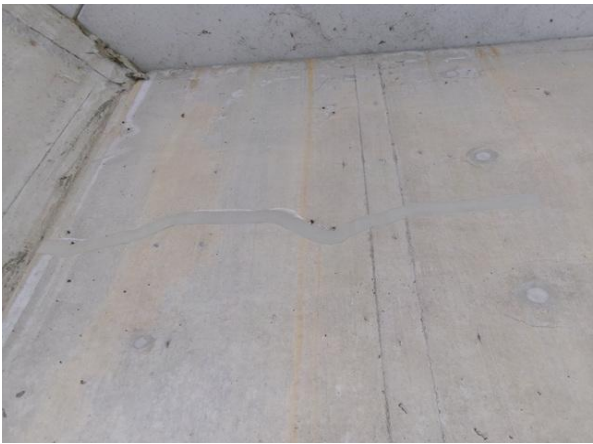
| 손상현황 | • S1 균열(0.3mm미만) -보수- | 손상현황 | • S3-G2~3 층분리(0.3×0.5) |

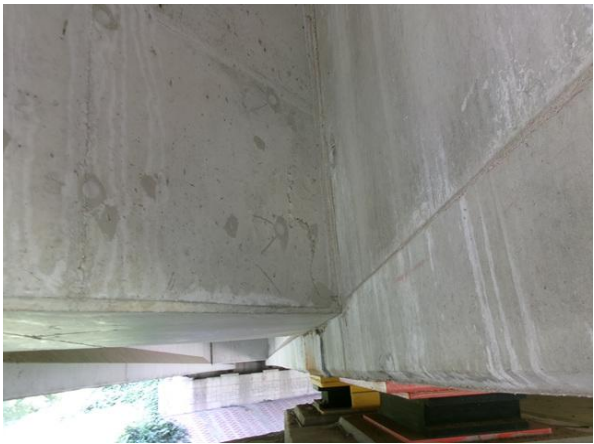
| 원 인 | • - | 원 인 | • 동결융해 반복, 다짐미흡 등 |

- 가로보에서 발생한 층분리의 경우, 손상부 수분침투, 동결융해의 반복, 다짐미흡 등 복합적인 원인에 의한 손상으로 판단되며, 구조적인 영향은 없으나, 부재의 내구성저하방지 및 2차손상 발생 예방차원의 단면보수 등 적절한 방안의 보수가 필요하다고 판단된다.

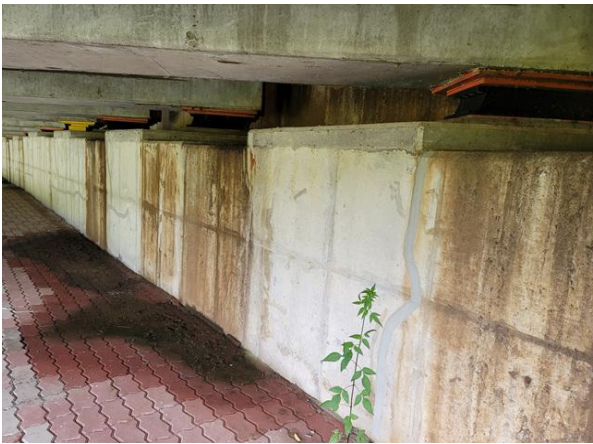
| 손상현황 | • A1 누수흔적(15.0×4.0) | 손상현황 | • A1 균열(0.3mm미만) -보수- |
| 원 인 | • 공용중 열화 외부 우수유입 등 | 원 인 | • - |

| 조치방안 | • 표면처리 | 조치방안 | • - |

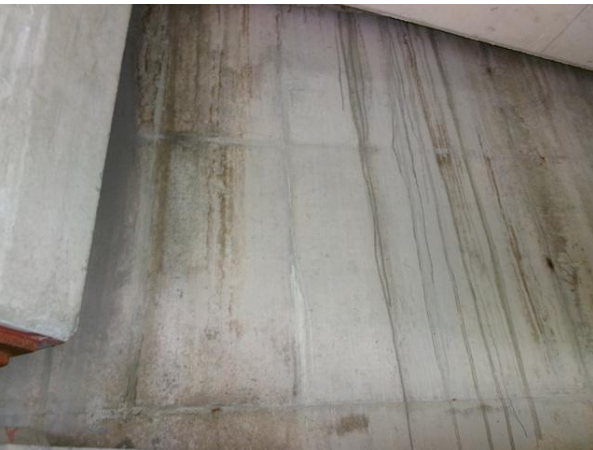
| 손상현황 | • A2 균열(0.3mm미만) | 손상현황 | • A2 균열부백태(0.1×0.3) |
| 원 인 | • 건조수축, 거푸집 조기탈거 등 | 원 인 | • 건조수축, 손상부 우수유입 등 |

| 조치방안 | • 표면처리 | 조치방안 | • 표면처리 |

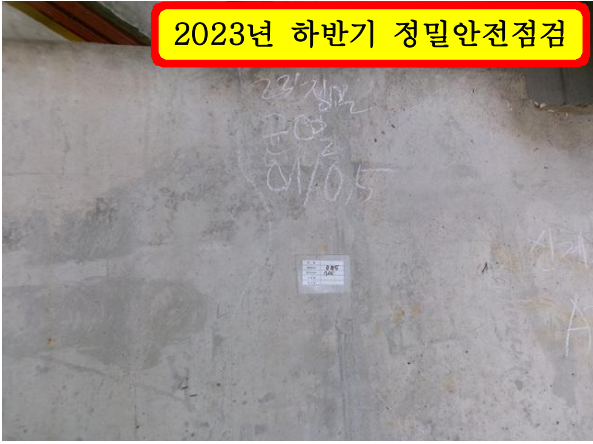
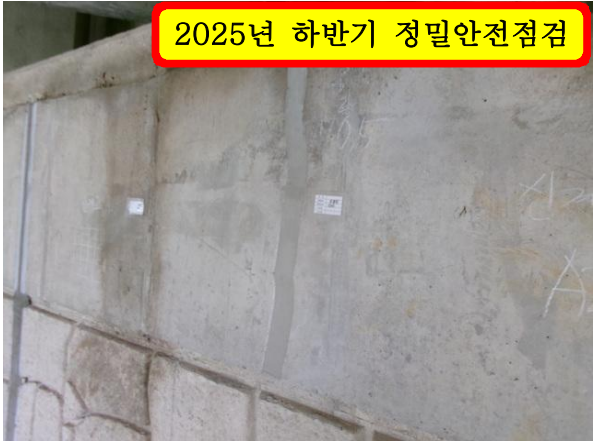
| 손상현황 | • A2 균열(0.3mm미만) | 손상현황 | • A2 균열(0.3mm미만) -보수- |

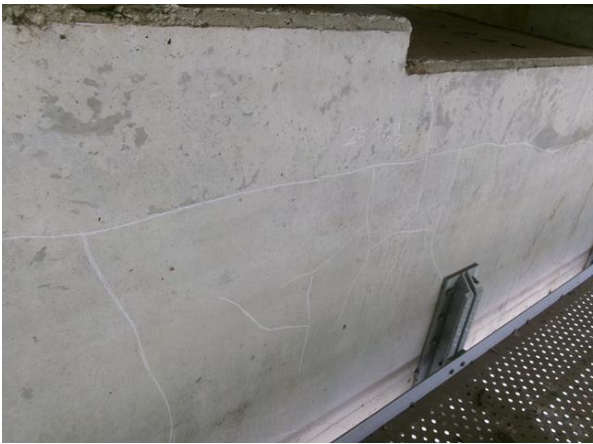
| 손상현황 | • P1 균열 (0.3mm미만) | 손상현황 | • P1 보수부 박리 (0.3×0.5) |
| 원 인 | • 건조수축, 온도변화 등 | 원 인 | • 다짐미흡, 공용기간 증가 등 |

| 조치방안 | • 표면처리 | 조치방안 | • 단면보수 |

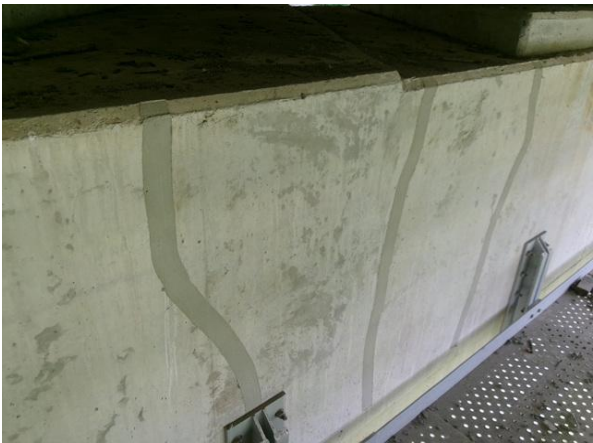
| 손상현황 | • P1 균열 (0.3mm미만) -보수- | 손상현황 | • P2 균열 (0.3mm미만) |

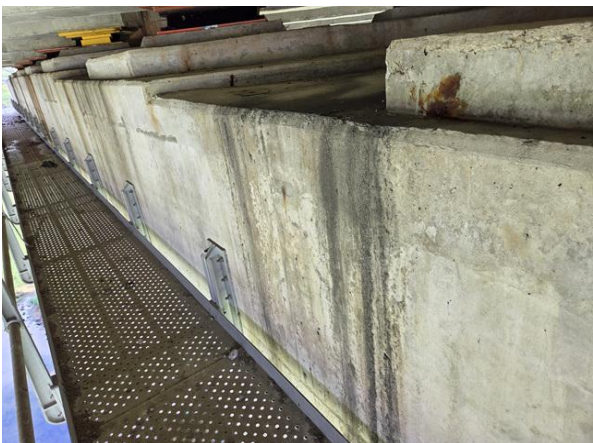
| 손상현황 | • P3 누수흔적 (1.0×1.0) | 손상현황 | • P4 균열 (0.3mm미만) |
| 원 인 | • 공용중 열화, 외부우수유입 등 | 원 인 | • 건조수축, 온도변화 등 |

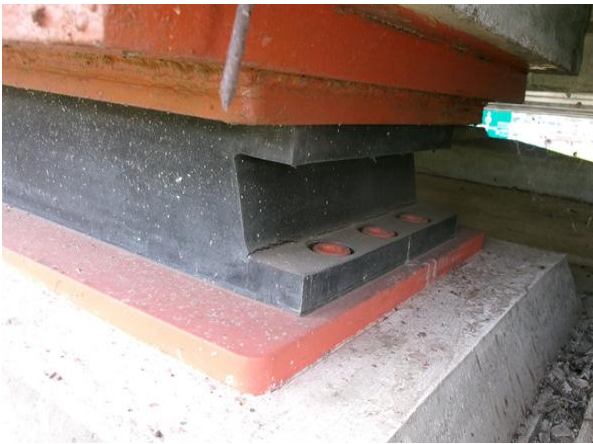
| 손상현황 | • P1-Sh10 고무재 갈라짐 (1EA) | 손상현황 | • P2-Sh13 스톱퍼 간섭 (1EA) |
| 원 인 | • 장기공용, 열화 등 | 원 인 | • 시공미흡 등 |

| 조치방안 | • 주의관찰 | 조치방안 | • 주의관찰 |

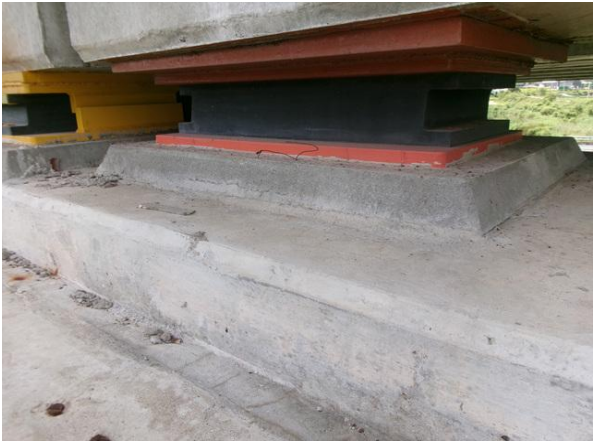
| 손상현황 | • P3-Sh1 무수축물탈 층분리 (0.5×0.1) | 손상현황 | • P3-Sh6 무수축물탈 박락 (0.1×0.1) |
| 원 인 | • 다짐미흡, 우수유입 등 | 원 인 | • 다짐미흡, 외부충격 등 |

| 조치방안 | • 단면보수 | 조치방안 | • 단면보수 |

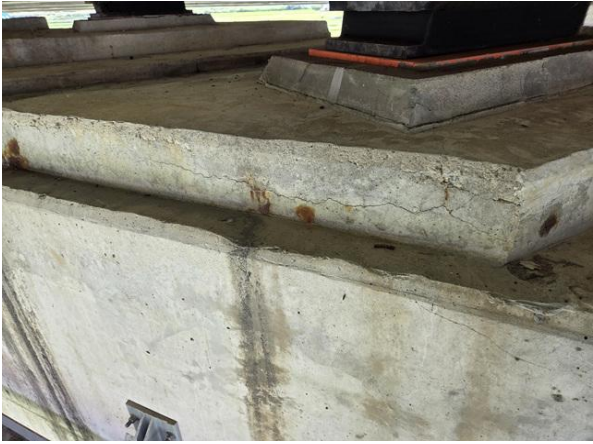
| 손상현황 | • P3-Sh7 반침콘크리트 균열 (0.3mm미만) | 손상현황 | • P3-SH16 플레이트 부식 (1EA) |
| 원 인 | • 건조수축, 거푸집 조기탈거 등 | 원 인 | • 공용중열화, 우수유입 등 |

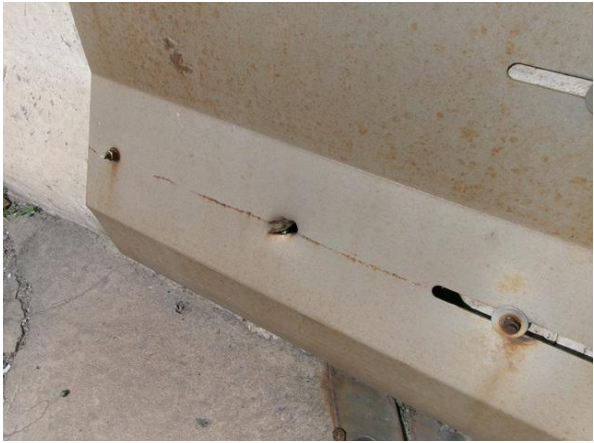
| 손상현황 | • A1 본체 단차(L=10.0m) | 손상현황 | • A1 차수판 파손(1EA) |
| 원 인 | • 접속부 침하 등 | 원 인 | • 외부충격 등 |

| 조치방안 | • 주의관찰 | 조치방안 | • 정비 |

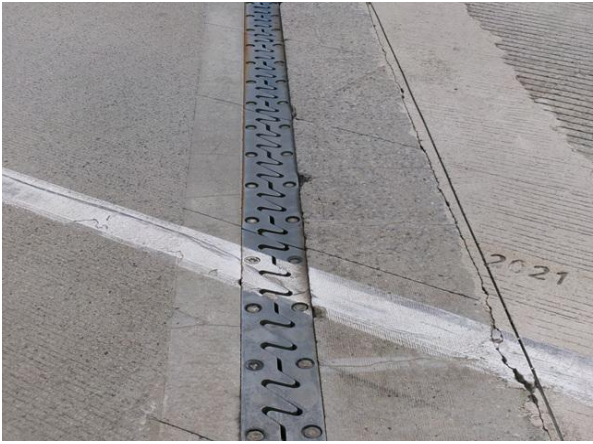
| 손상현황 | • A1 후타재 파손(0.1×0.1) | 손상현황 | • A1 본체부식(L=2.0m) |
| 원 인 | • 중차량 반복통행, 외부충격 등 | 원 인 | • 장기공용, 수분접촉 등 |

| 조치방안 | • 단면보수 | 조치방안 | • 재도장 |

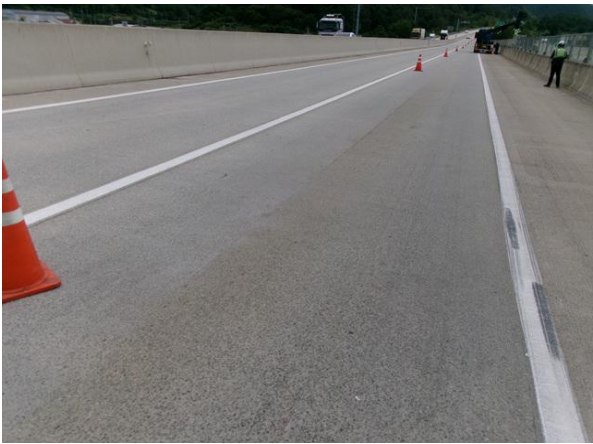
| 손상현황 | • S1 포장 균열(L=35.0m) | 손상현황 | • S2 포장 균열(L=35.0m) |
| 원 인 | • 건조수축, 중차량 통행 등 | 원 인 | • 건조수축, 중차량 통행 등 |

| 조치방안 | • 주의관찰 | 조치방안 | • 주의관찰 |

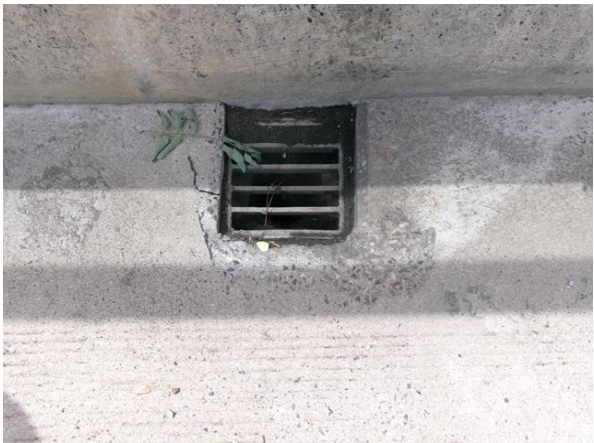
| 손상현황 | • S2 포장 파손(0.1×0.1) | 손상현황 | • S4 포장 파손(0.4×0.2) |
| 원 인 | • 중차량 통행, 외부충격 등 | 원 인 | • 외부충격 등 |

| 조치방안 | • 단면보수 | 조치방안 | • 단면보수 |

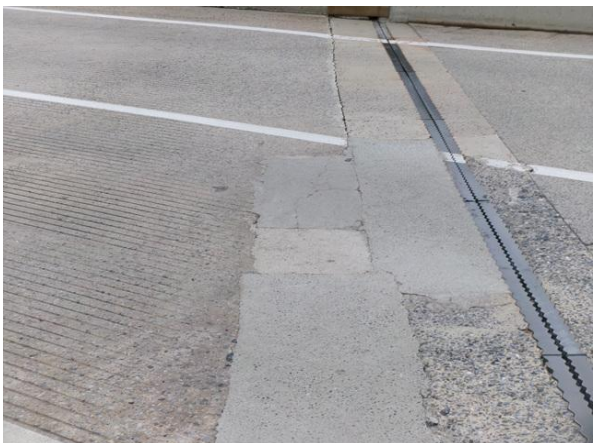
| 손상현황 | • S5 포장 균열(L=35.0m) | 손상현황 | • S5 접속부 파손(0.5×1.0) |
| 원 인 | • 건조수축, 중차량 통행 등 | 원 인 | • 외부충격, 보수미흡 등 |

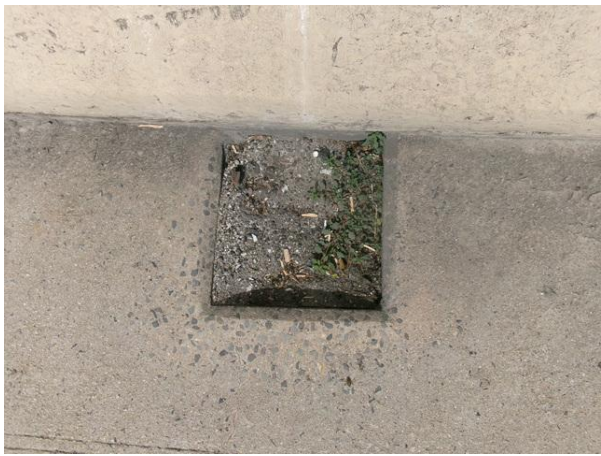
| 손상현황 | • S1 배수구 막힘(1EA) | 손상현황 | • S1 배수관 연결부 누수 |
| 원 인 | • 장기공용, 이물질퇴적 등 | 원 인 | • 공용중 열화 등 |

| 조치방안 | • 정비 | 조치방안 | • 정비 |

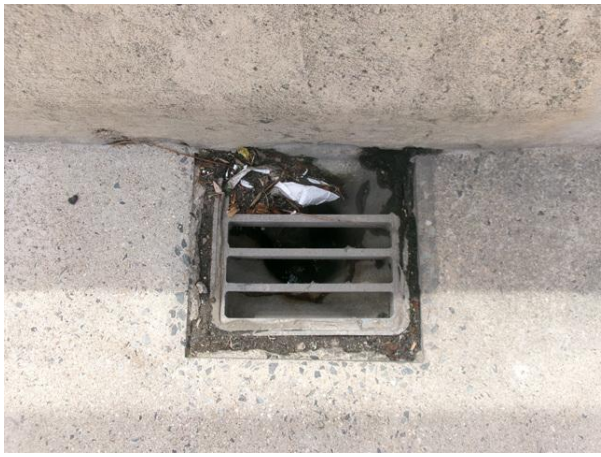
| 손상현황 | • S1 배수구 그레이팅 파손(1EA) | 손상현황 | • S4 배수구 막힘(1EA) |
| 원 인 | • 장기공용, 외부충격 등 | 원 인 | • 장기공용, 이물질퇴적 등 |

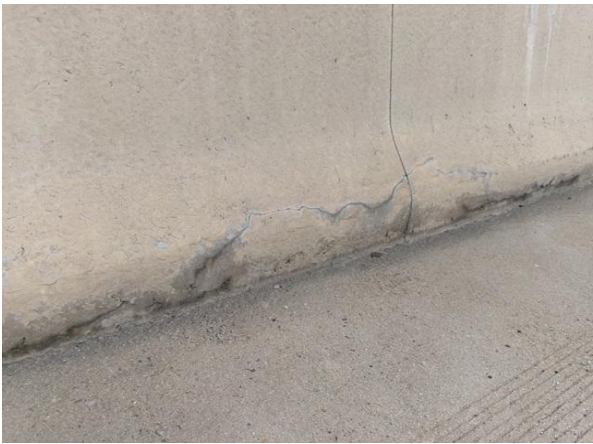
| 손상현황 | • S1 균열(0.3mm미만) | 손상현황 | • S1 방음벽 파손(1EA) |
| 원 인 | • 건조수축, 거푸집 조기탈거 등 | 원 인 | • 외부충격 등 |

| 조치방안 | • 표면처리 | 조치방안 | • 정비 |

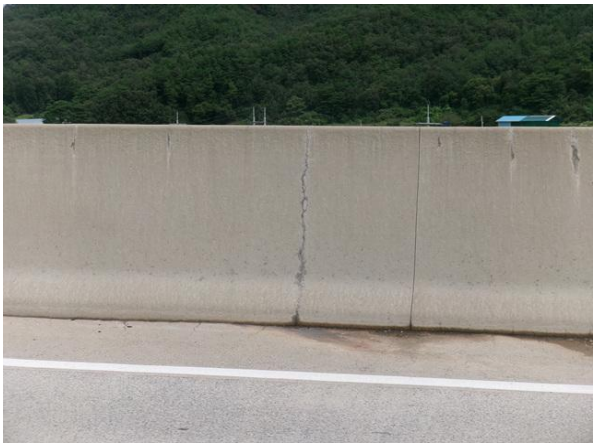
| 손상현황 | • S1 중분대 접속부 파손(0.2×1.5) | 손상현황 | • S2 중분대 균열(0.3mm이상) |
| 원 인 | • 외부충격 등 | 원 인 | • 건조수축, 거푸집 조기탈거 등 |

| 조치방안 | • 단면보수 | 조치방안 | • 주입보수 |

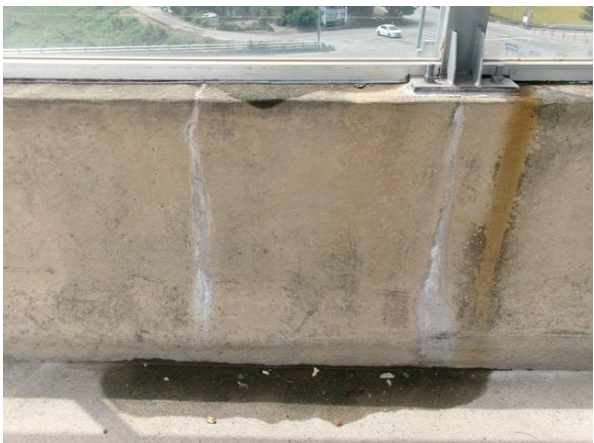
| 손상현황 | • S2 균열부백태(1.0×0.3) | 손상현황 | • S3 균열(0.3mm미만) |
| 원 인 | • 손상부 우수유입, 건조수축 등 | 원 인 | • 건조수축, 거푸집 조기탈거 등 |

| 조치방안 | • 표면처리 | 조치방안 | • 표면처리 |

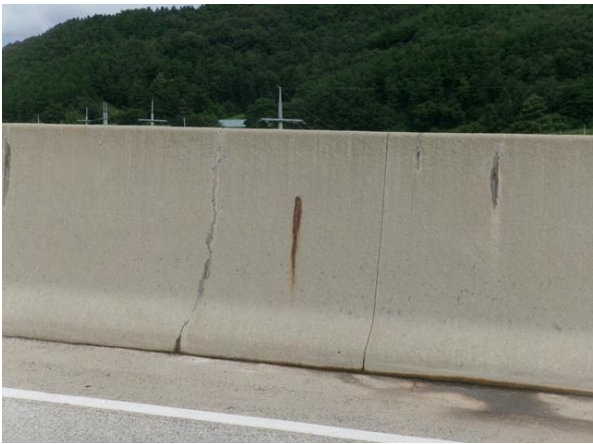
| 손상현황 | • S4 중분대 녹물(0.1×0.5) | 손상현황 | • S4 중분대 균열(0.3mm미만) |
| 원 인 | • 손상부 우수유입, 건조수축 등 | 원 인 | • 건조수축, 거푸집 조기탈거 등 |

| 조치방안 | • 표면처리 | 조치방안 | • 표면처리 |

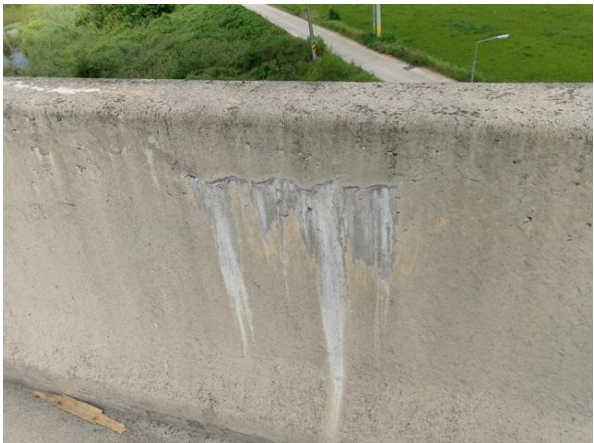
| 손상현황 | • S3 중분대 접속부 파손(0.2×1.5) | 손상현황 | • S5 균열부백태(0.5×1.0) |
| 원 인 | • 외부충격 등 | 원 인 | • 손상부 우수유입, 건조수축 등 |

| 조치방안 | • 단면보수 | 조치방안 | • 표면처리 |

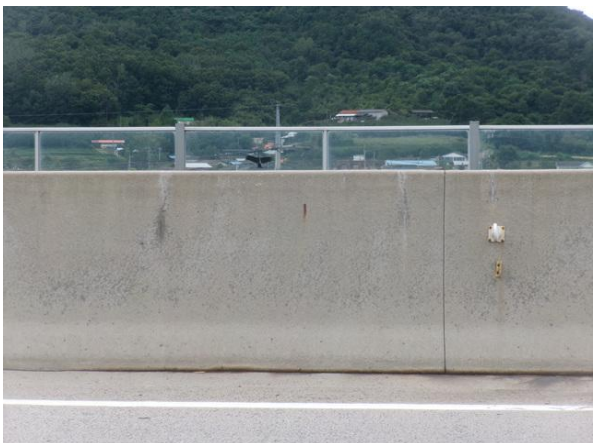
| 손상현황 | • S5 방음벽 파손(1EA) | 손상현황 | • S5 중분대 녹물(0.1×0.2) |
| 원 인 | • 외부충격 등 | 원 인 | • 손상부 우수유입, 건조수축 등 |

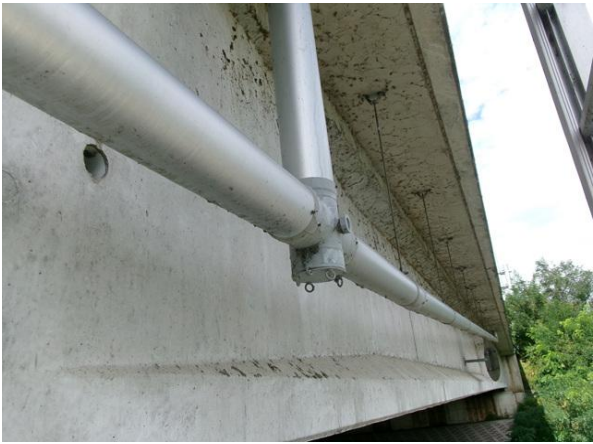
| 배수관 고정대 연결부 누수 | 배수관 고정대 상태양호 |

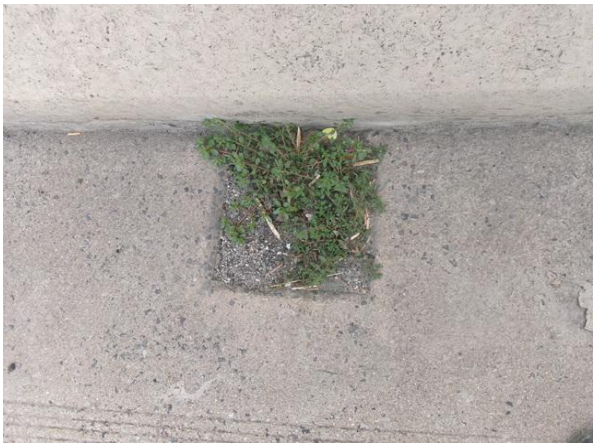
| 배수관 집수구 막힘 | |
