## 15. 군위JCT R-A4교

### 15.1 시설물의 개요

본 시설물은 대구광역시 군위군 효령면 내리리(상주영천고속도로 군위JCT)에 위치한 교량으로 총 연장 50.0m, 폭 15.6m로 시공되어 있다.

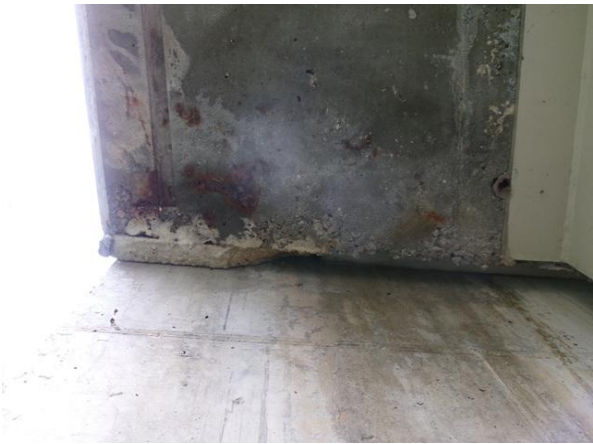
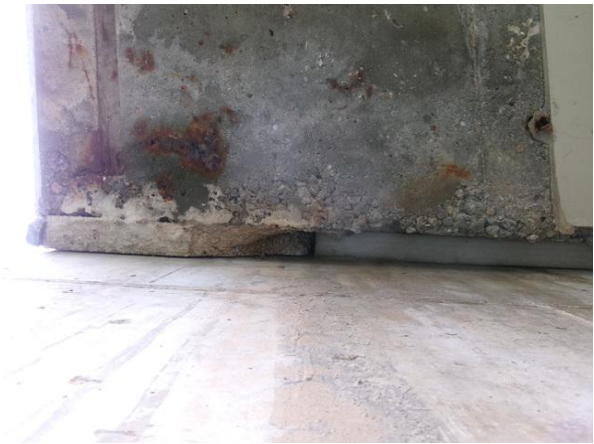
| 손상현황 | • S1 재료분리 및 철근노출(0.5×0.1) | 손상현황 | • S1 재료분리 및 철근노출(0.5×0.1) |
| 원 인 | • 시공미흡, 다짐미흡 등 | 원 인 | • 시공미흡, 다짐미흡 등 |

| 조치방안 | • 단면보수(방청) | 조치방안 | • 단면보수(방청) |

- 바닥판하면에서 조사된 재료분리 및 철근노출, 파손은 위커빌리티 효율성 감소, 관리미흡에 의한 타설불량, 피복부족, 충격 등에 의해 발생한 손상으로 내구성 증진을 위해 단면보수, 단면보수(방청) 등의 보수조치를 실시하는 것이 향후 추가손상 방지 등 유지관리에 효율적일 것으로 판단된다.

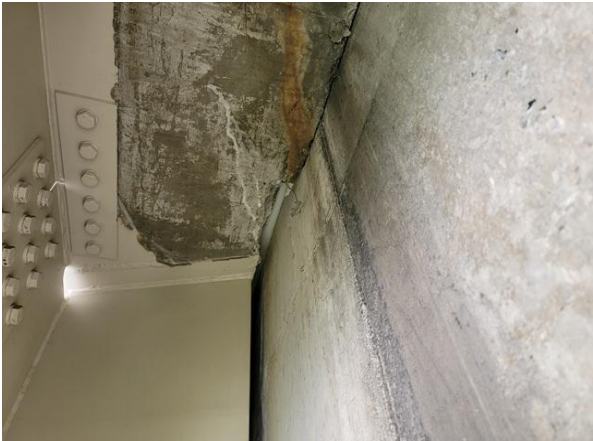
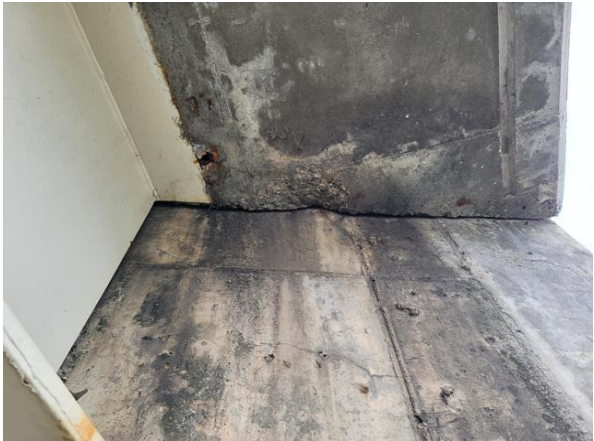
| 손상현황 | • S1 파손(0.3×0.1) | 손상현황 | • S1 파손(0.2×0.1) |
| 원 인 | • 시공미흡, 외부충격 등 | 원 인 | • 시공미흡, 외부충격 등 |

| 조치방안 | • 단면보수 | 조치방안 | • 단면보수 |

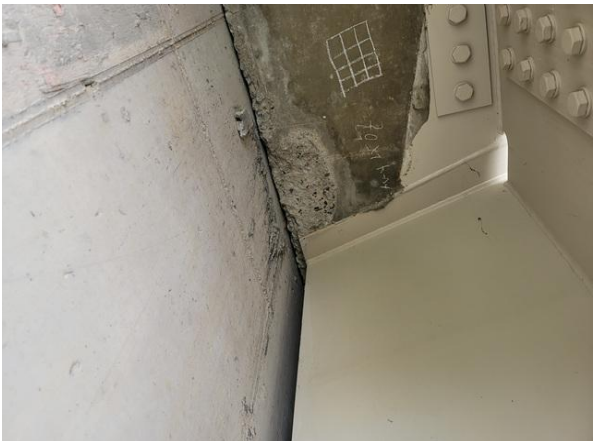
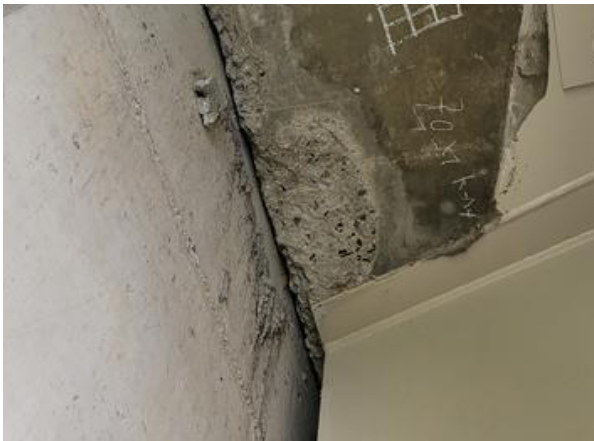
| 손상현황 | • S1 파손(0.2×0.4) | 손상현황 | • S1 파손(0.2×0.4) |
| 원 인 | • 시공미흡, 외부충격 등 | 원 인 | • 시공미흡, 외부충격 등 |

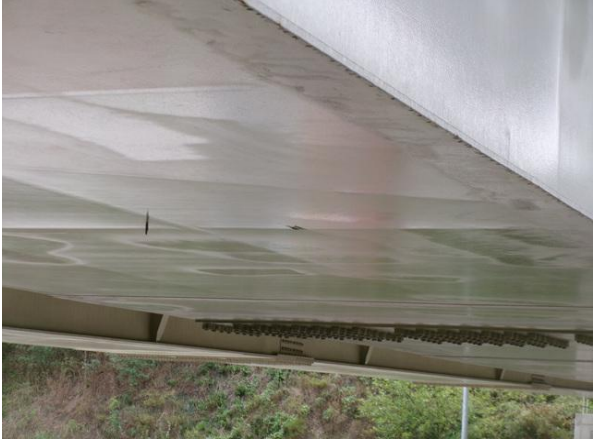
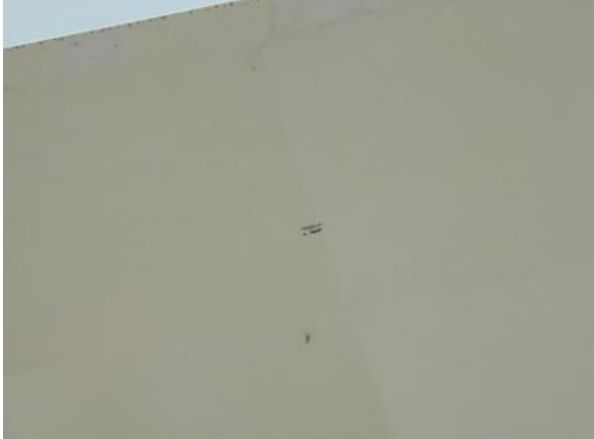
| 손상현황 | • S1-G2 거더외부 도장긁힘 (0.1×0.1) | 손상현황 | • S1-G2 거더외부 도장긁힘 (0.1×0.1) |
| 원 인 | • 시공미흡, 물리적충격 등 | 원 인 | • 시공미흡, 물리적충격 등 |

| 조치방안 | • 재도장 | 조치방안 | • 재도장 |

- 거더내·외부에서 조사된 도장긁힘, 부식의 경우 외부충격, 외부 우수유입, 도장미흡부 습기흡착 등에 의한 손상으로 판단되며, 점검당시 발생한 손상들은 경미한 상태로 확인되었다. 이에 손상의 진전을 방지하고 부재의 내구성 확보 차원의 재도장 등 보수를 실시하는 것이 바람직할 것으로 사료된다.

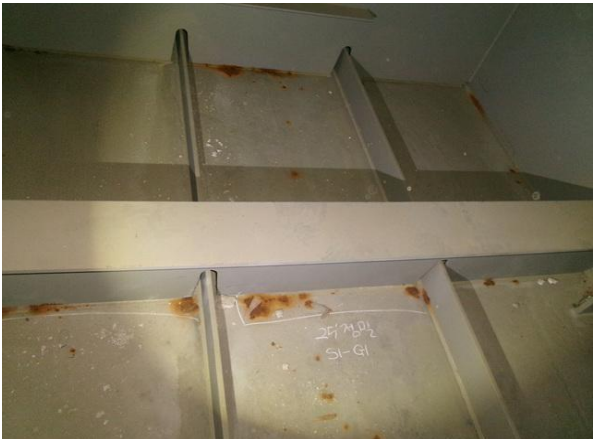
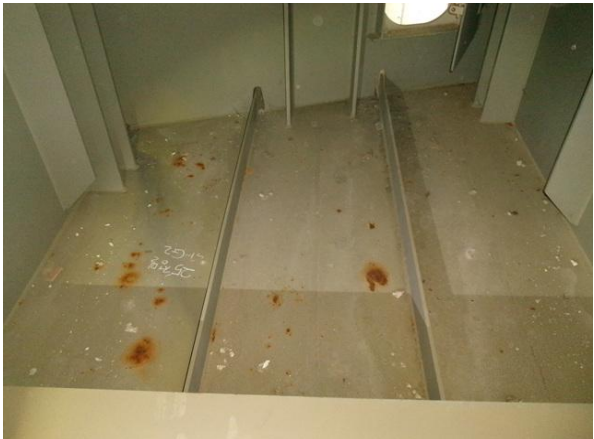
| 손상현황 | • S1-G1 거더내부 부식 (0.1×0.5) | 손상현황 | • S1-G2 거더내부 부식 (1.5×0.5) |
| 원 인 | • 외부 우수유입, 도장미흡부 습기흡착 등 | 원 인 | • 외부 우수유입, 도장미흡부 습기흡착 등 |

- 전회 점검과 비교결과, 거더외부에 기존손상인 도장긁힘이 확인되었으며, 금회 점검에서 거더내부에 외부 우수유입, 도장미흡부 습기흡착 등에 의한 부식 손상이 추가로 조사되었다.

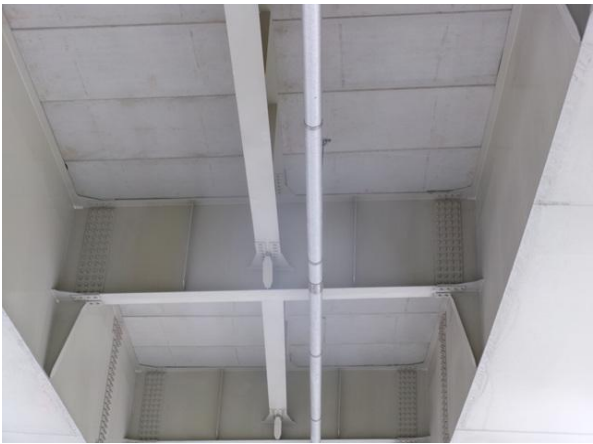
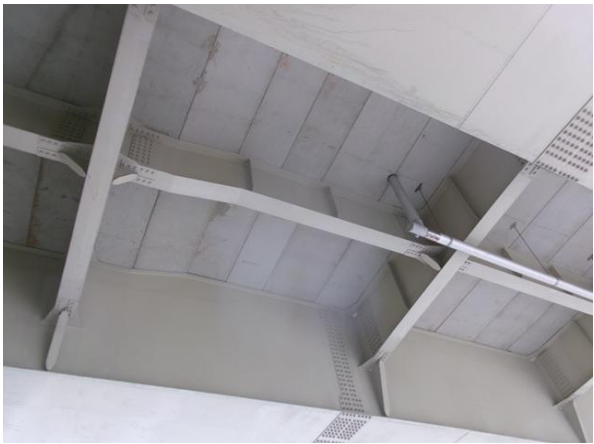
| 손상현황 | • 가로보 상태양호 | 손상현황 | • 세로보 상태양호 |

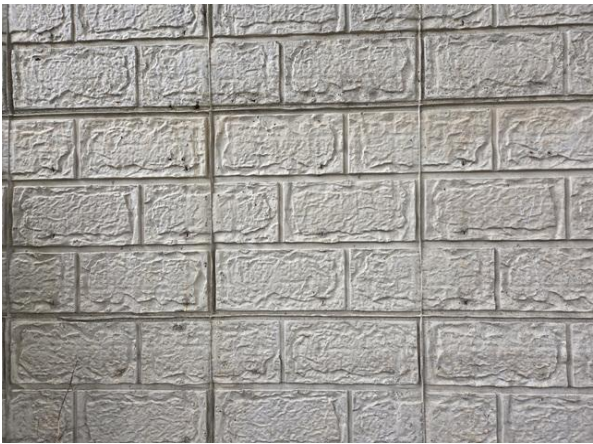
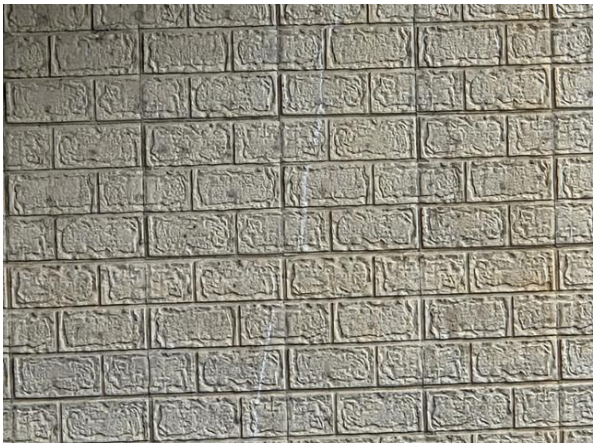
| 손상현황 | • A1 재균열 (0.3mm미만) | 손상현황 | • A1 재균열 (0.3mm미만) |
| 원 인 | • 건조수축, 보수미흡 등 | 원 인 | • 건조수축, 보수미흡 등 |

| 조치방안 | • 표면처리 | 조치방안 | • 표면처리 |

- 교대에 발생한 균열 및 재균열(0.3mm미만)은 초기 건조수축, 온도변화, 거푸집 조기탈거 등에 의해 발생한 손상으로 판단되며, 내구성 확보 차원에서 표면처리 등의 보수를 실시하는 것이 바람직하다.
- 조사된 누수흔적의 경우 교대에 우천 및 신축이음을 통한 외부 우수유입으로 발생한 손상으로 확인되었으며, 즉각적인 보수를 실시하기 보다는 주기적인 점검을 통한 유지관리를 실시하고 손상의 진전시 표면처리 등의 보수조치를 실시하는 것이 바람직할 것으로 사료된다.
- 조사된 블록이격, 밀림의 경우 교대 날개벽과 방호벽측 하부 옹벽 접촉구간에 발생한 손상으로 시공초기 지반안정침하 과정에서 발생한 손상으로 추정되며, 블록이격은 기존 점검과의 비교시 손상의 진전은 없는 것으로 검토되었고, 부식의 경우 간격재로 사용되는 부재에 공용기간이 증가, 습기저축 등에 의한 손상으로 조사되었다. 이에 주기적인 점검을 통한 손상의 진전여부를 확인하는 유지관리가 필요할 것으로 사료된다.
- 조사된 박락, 재료분리의 경우 교대 날개벽과 방호벽 접촉구간 기존 보수부 보수미흡 및 중차량 반복통행 운하중 등에 의하여 발생한 손상으로 확인되었고, 부재 내구성 확보 차원의 단면보수가 필요하다고 판단된다.
- 조사된 파손의 경우 교대 흥벽에 발생하였으며, 신축유간은 여유가 미미하게 남아있는 상태에서 중차량 반복통행 운하중에 의하여 캔틸레버측 외측 세로보가 흥벽에 접촉하여 발생한 손상으로 유추되며, 파손의 정도가 경미하여 즉각적인 보수를 실시하기 보다는 주기적인 점검을 통한 유지관리 후 손상의 진전여부를 확인하여 단면보수 등의 보수조치를 취하는 것이 바람직할 것으로 사료된다.

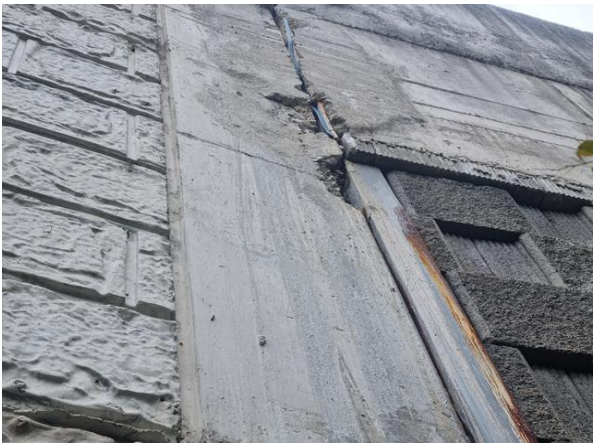
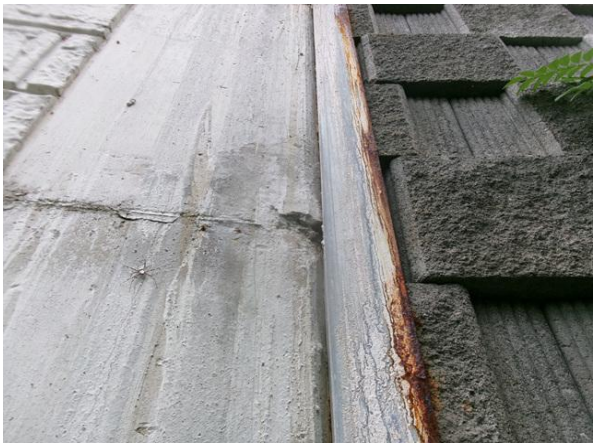
| 손상현황 | • A2 날개벽 재료분리 (0.2×0.5) | 손상현황 | • A2 날개벽 파손 (0.1×0.4) |
| 원 인 | • 다짐미흡, 보수미흡 등 | 원 인 | • 외부충격 등 |

| 조치방안 | • 단면보수 | 조치방안 | • 단면보수 |

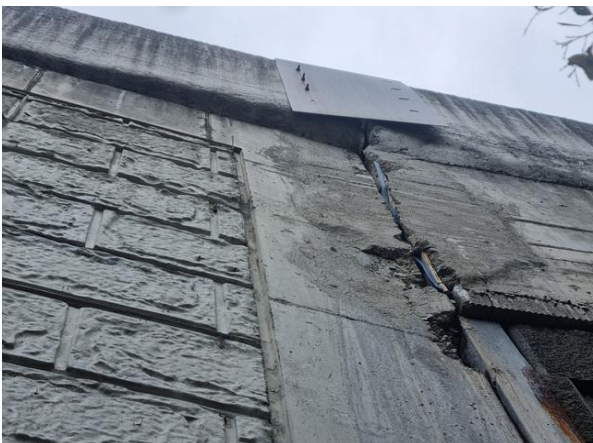
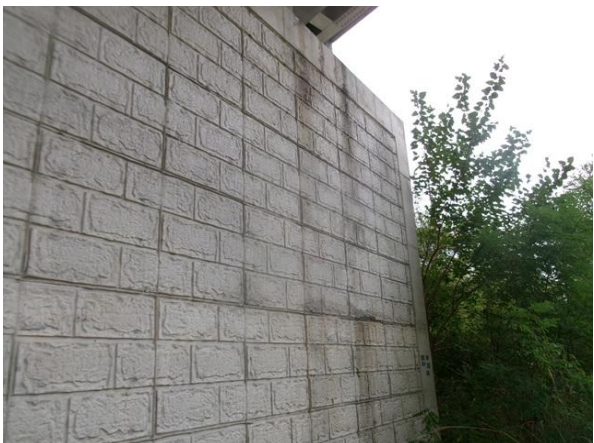
| 손상현황 | • A2 날개벽 박락 (0.2×0.5) | 손상현황 | • A2 누수흔적 (1.0×4.0m) |
| 원 인 | • 보수미흡 등 | 원 인 | • 외부 우수유입 등 |

| 조치방안 | • 단면보수 | 조치방안 | • 주의관찰 |

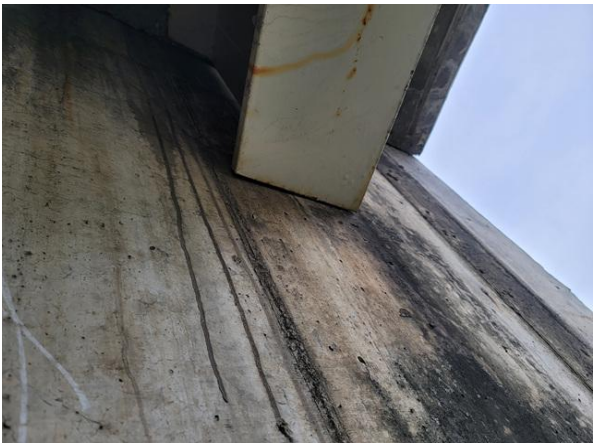
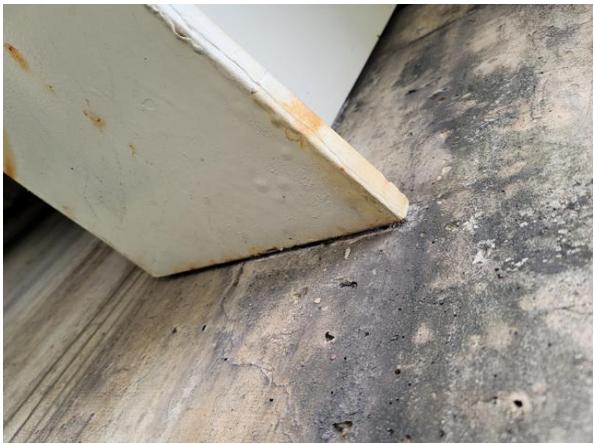
| 손상현황 | • A2 파손(0.5×0.1) | 손상현황 | • A2 파손(0.5×0.1) |
| 원 인 | • 중차량 반복통행으로 인한 윤하중 등 | 원 인 | • 중차량 반복통행으로 인한 윤하중 등 |

| 조치방안 | • 주의관찰 | 조치방안 | • 주의관찰 |

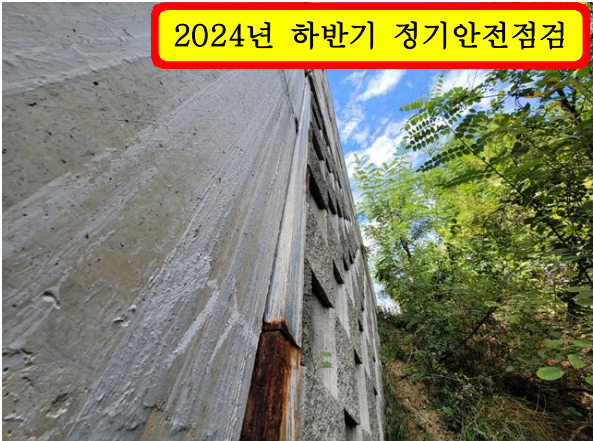
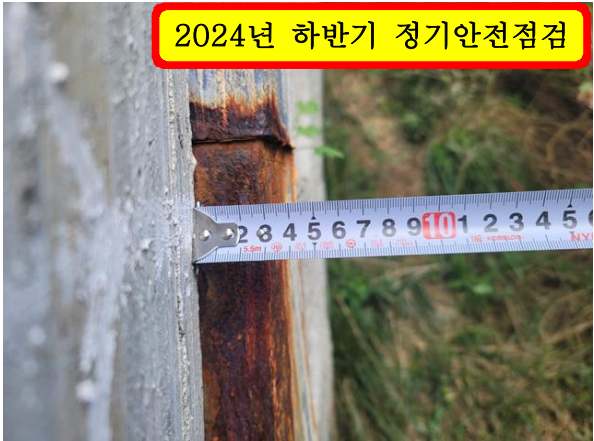
| 손상현황 | • A2 밀림(T=3.0cm) | 손상현황 | • A2 밀림(T=3.0cm) |

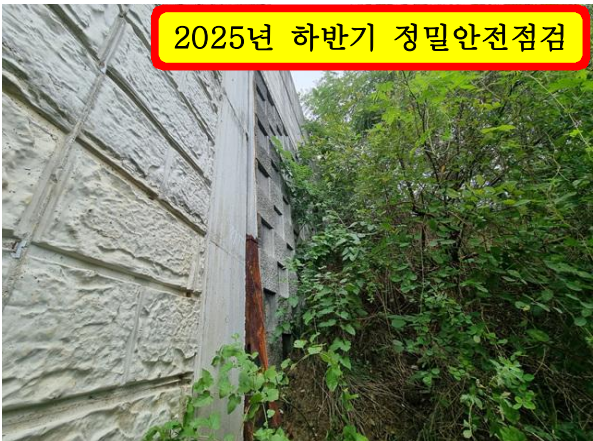
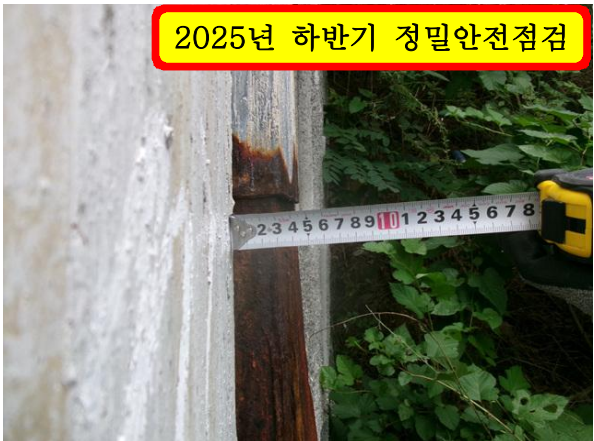
| 손상현황 | • A2 밀림(T=3.0cm) | 손상현황 | • A2 밀림(T=3.0cm) |
| 원 인 | • 성토부 다짐미흡, 초기 안정침하 등 | 원 인 | • 성토부 다짐미흡, 초기 안정침하 등 |

| 조치방안 | • 주의관찰 | 조치방안 | • 주의관찰 |

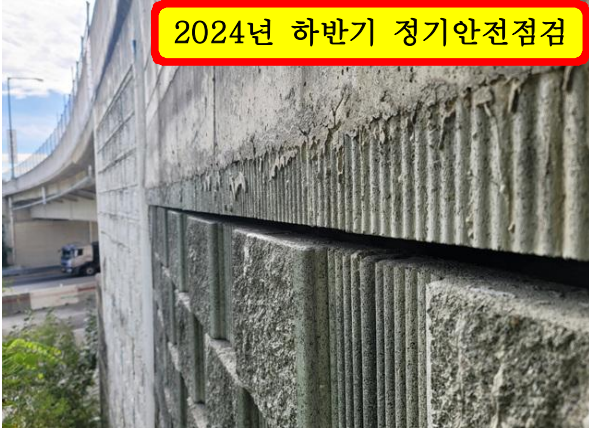
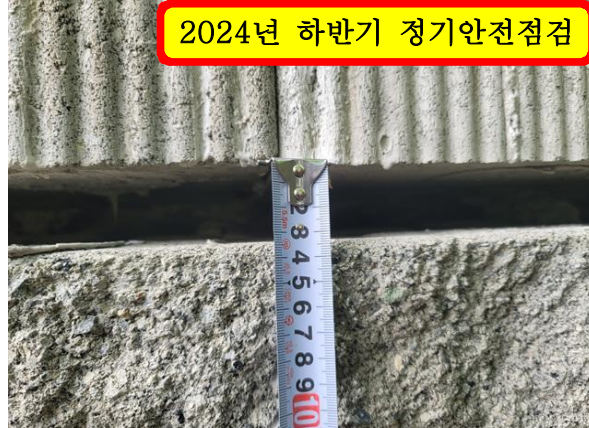
| <p>손상현황</p> <ul style="list-style-type: none"> <li>• A2 블록이격(T=3.4cm)</li> </ul> | <p>손상현황</p> <ul style="list-style-type: none"> <li>• A2 블록이격(T=3.4cm)</li> </ul> |

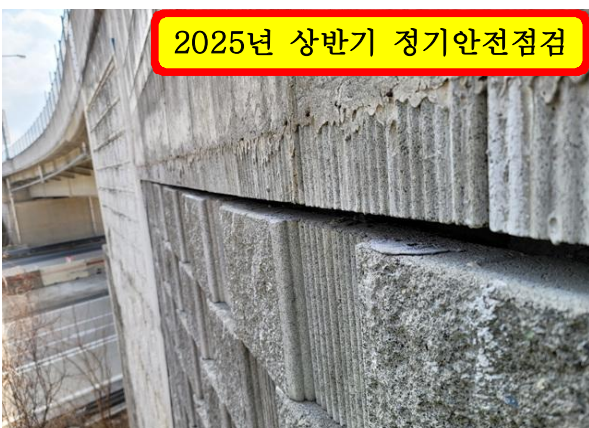
| <p>손상현황</p> <ul style="list-style-type: none"> <li>• A2 블록이격(T=3.4cm)</li> </ul> | <p>손상현황</p> <ul style="list-style-type: none"> <li>• A2 블록이격(T=3.4cm)</li> </ul> |

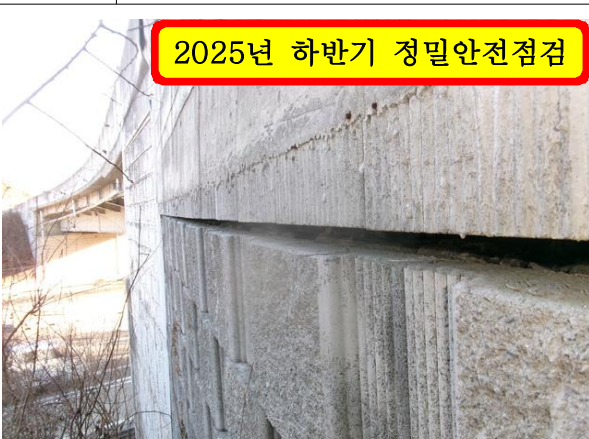
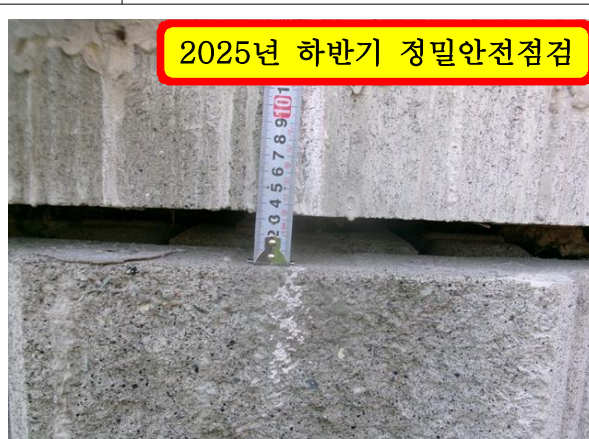
| <p>손상현황</p> <ul style="list-style-type: none"> <li>• A2 블록이격(T=3.4cm)</li> </ul> | <p>손상현황</p> <ul style="list-style-type: none"> <li>• A2 블록이격(T=3.4cm)</li> </ul> |
| <p>원 인</p> <ul style="list-style-type: none"> <li>• 성토부 다짐미흡, 초기 안정침하 등</li> </ul> | <p>원 인</p> <ul style="list-style-type: none"> <li>• 성토부 다짐미흡, 초기 안정침하 등</li> </ul> |

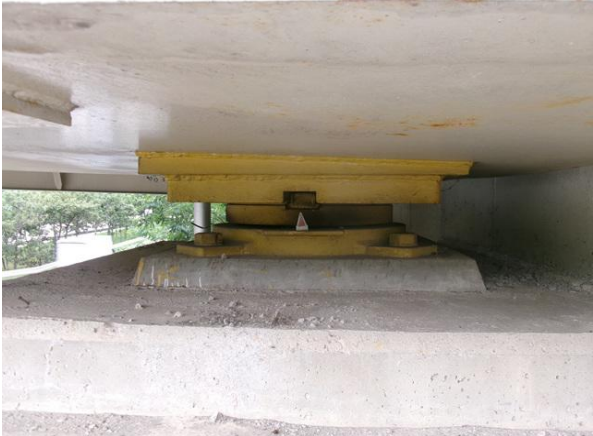
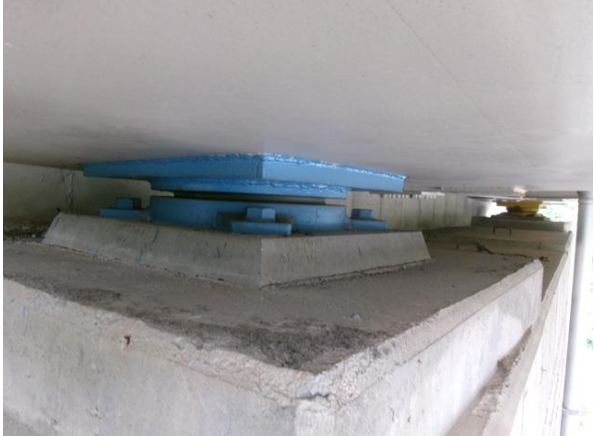
| 손상현황 | • A1-Sh1 상태현황 | 손상현황 | • A1-Sh2 상태현황 |

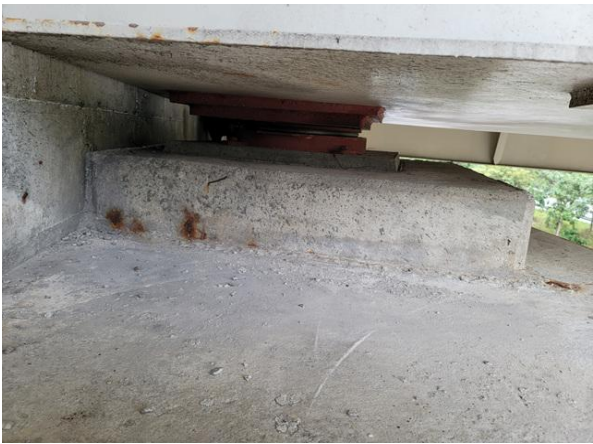
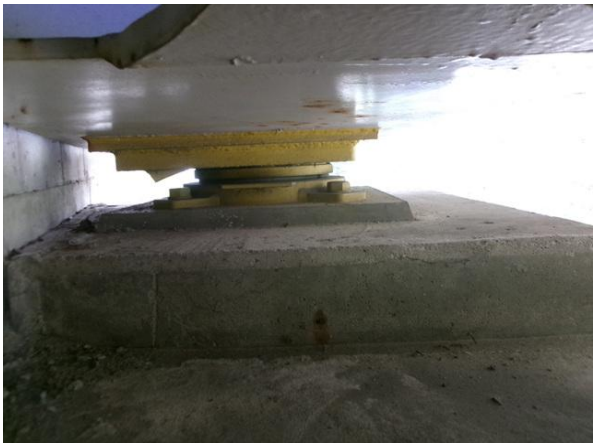
| 손상현황 | • A2-Sh1 상태현황 | 손상현황 | • A2-Sh2 상태현황 |

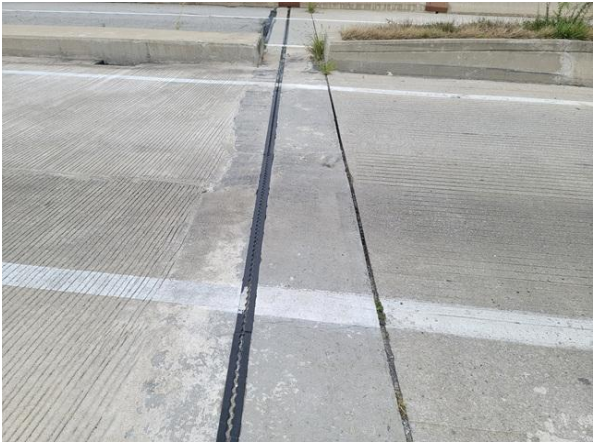
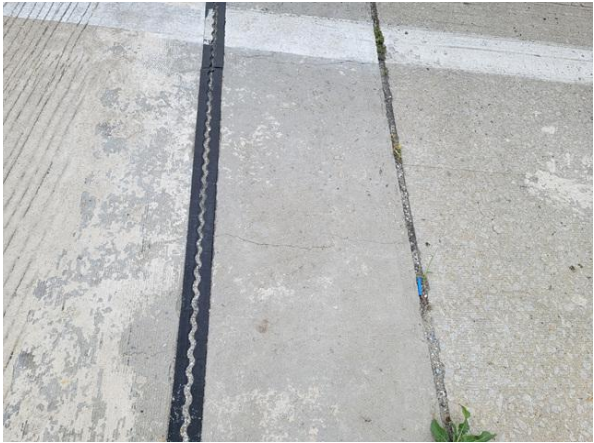
| 손상현황 | • A1 본선방향 후타재 균열 | 손상현황 | • A1 본선방향 후타재 균열 |
| 원 인 | • 건조수축, 거푸집 조기탈거 등 | 원 인 | • 건조수축, 거푸집 조기탈거 등 |

| 조치방안 | • 주의관찰 | 조치방안 | • 표면처리 |

- 신축이음장치에 발생한 후타재 균열은 초기 건조수축, 차량 반복통행하중 및 충격 등으로 인한 손상으로 판단되며, 주기적인 점검을 통한 유지관리를 실시하고 손상의 진전시 표면처리 등의 보수를 실시하는 것이 바람직할 것으로 사료된다.
- 조사된 이물질퇴적의 경우 공용기간 증가, 비산먼지 퇴적 등으로 인한 손상으로 판단되며, 주기적인 정비를 통한 유지관리가 필요하다.

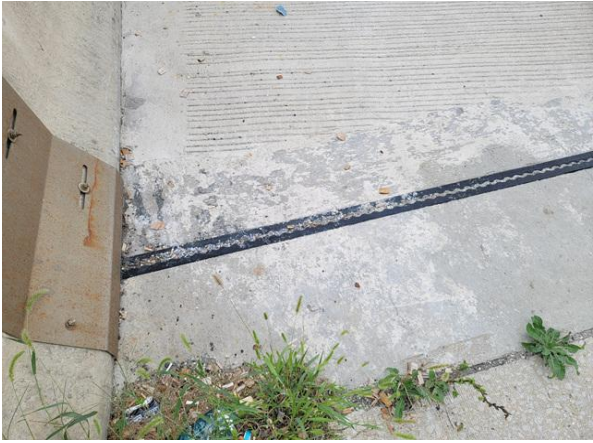
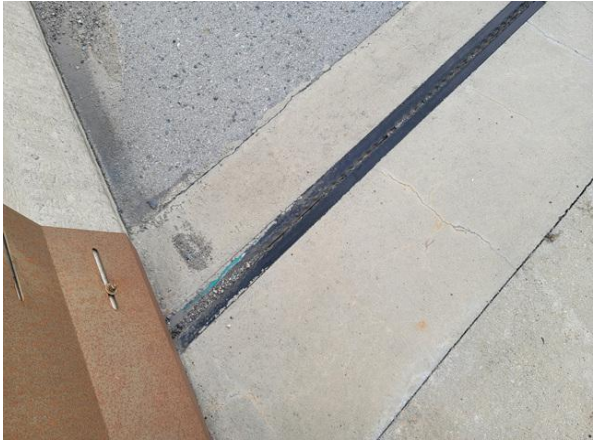
| 손상현황 | • A1 본선방향 이물질 퇴적(L=1.0m) | 손상현황 | • A2 중앙고속방향 이물질 퇴적(L=1.0m) |
| 원 인 | • 공용기간 증가, 비산먼지 퇴적 등 | 원 인 | • 공용기간 증가, 비산먼지 퇴적 등 |

| 조치방안 | • 정비 | 조치방안 | • 정비 |

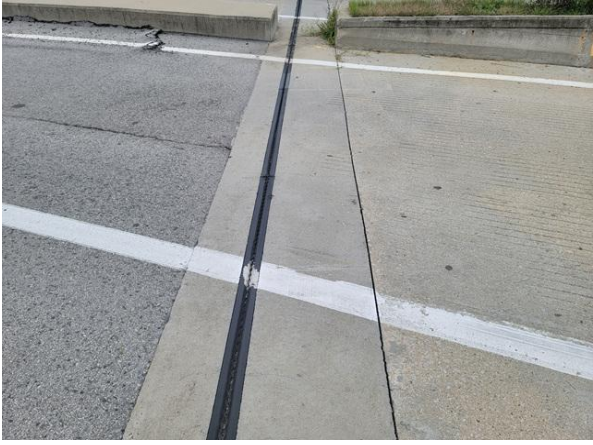
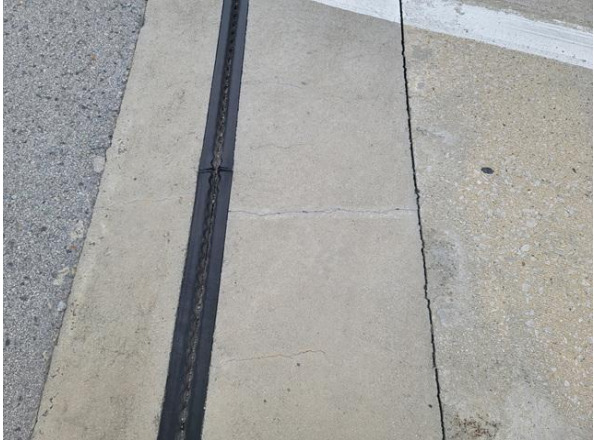
| 손상현황 | • A2 중앙고속 방향 후타재 균열 | 손상현황 | • A2 중앙고속 방향 후타재 균열 |
| 원 인 | • 건조수축, 거푸집 조기탈거 등 | 원 인 | • 공용기간증가, 시공미흡 |

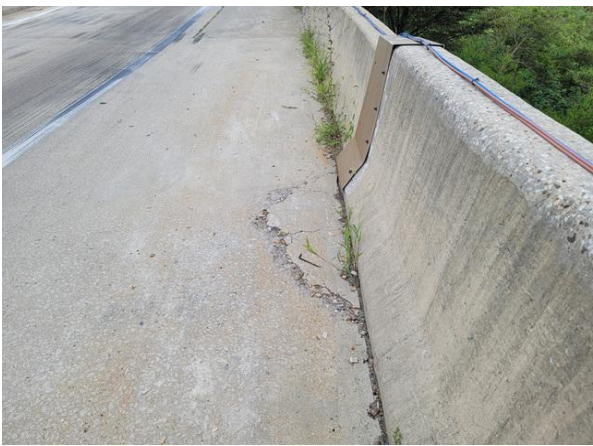
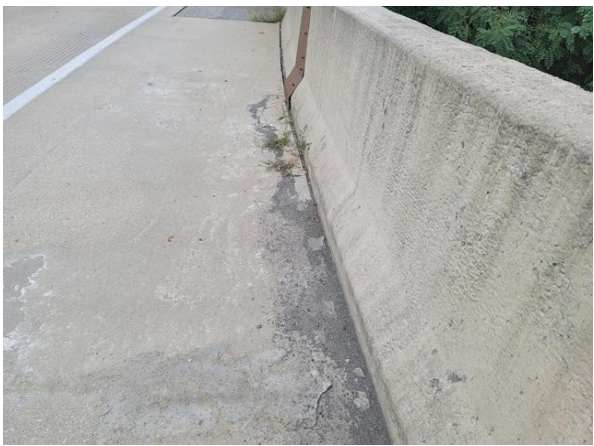
| 손상현황 | • S1 본선방향 접속도로 파손(0.5×1.0) | 손상현황 | • S1 중앙고속 접속도로 박리(2.0×0.3) |
| 원 인 | • 마감미흡, 열화 등 | 원 인 | • 마감미흡, 열화 등 |

| 조치방안 | • 단면보수 | 조치방안 | • 단면보수 |

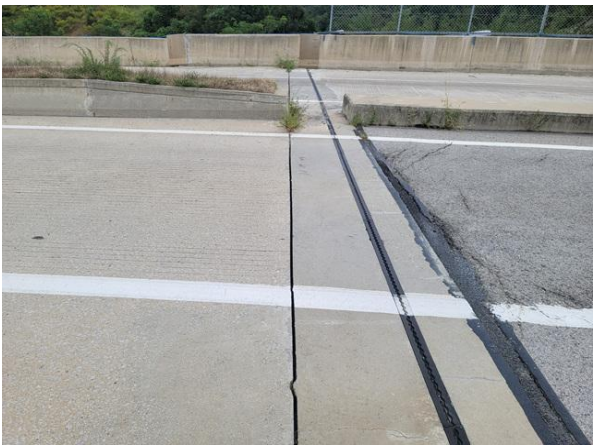
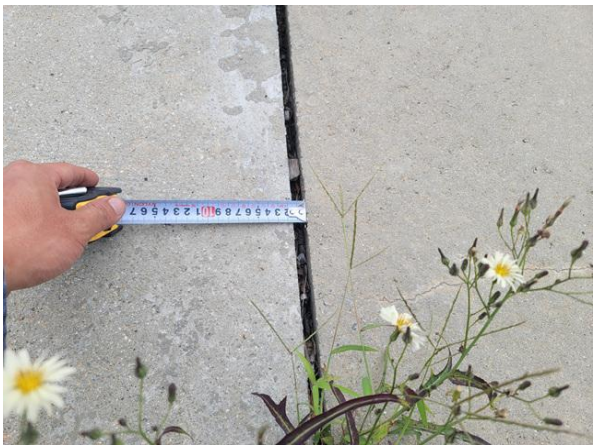
| 손상현황 | • S1 후타재 접속부 이격(T=15mm) | 손상현황 | • S1 후타재 접속부 이격(T=15mm) |
| 원 인 | • 초기침하, 시공미흡 등 | 원 인 | • 초기침하, 시공미흡 등 |

| 조치방안 | • 주의관찰 | 조치방안 | • 주의관찰 |

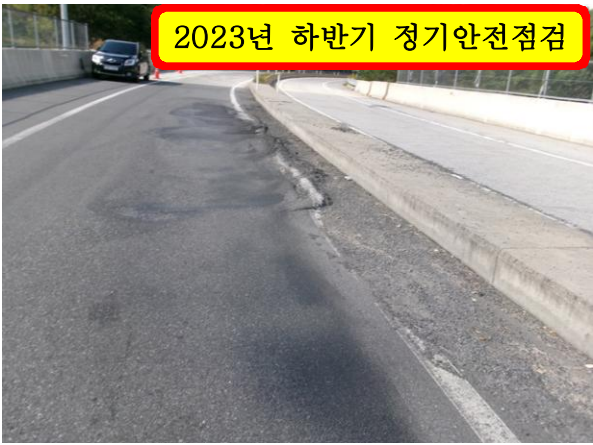
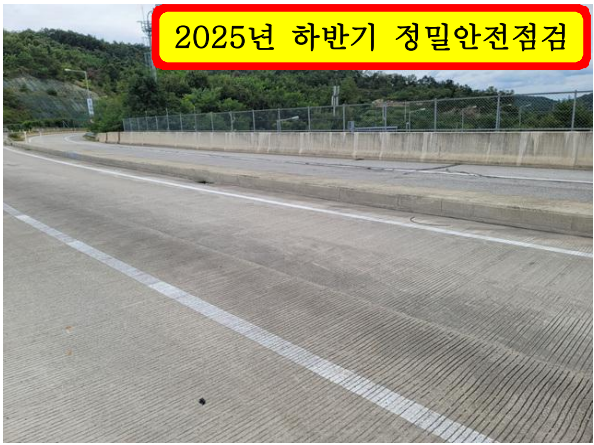
| 손상현황 | • S1 본선방향 보수부 소성변형(7.0×50.0) | 손상현황 | • S1 본선방향 재포장 |

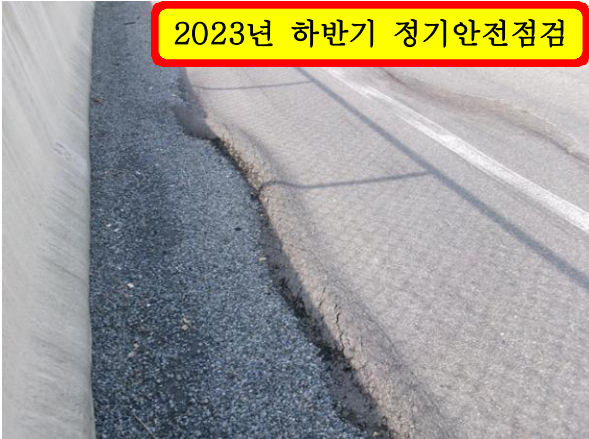
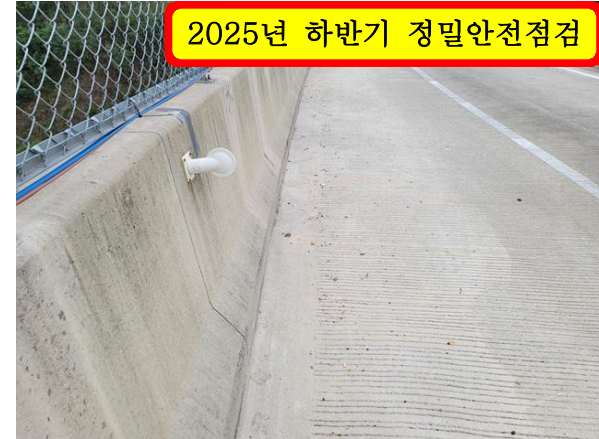
| 손상현황 • S1 본선방향 보수부 소성변형(7.0×50.0) | 손상현황 • S1 본선방향 재포장 |

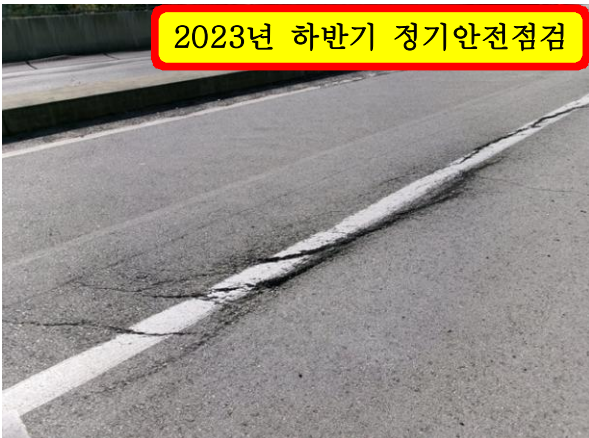
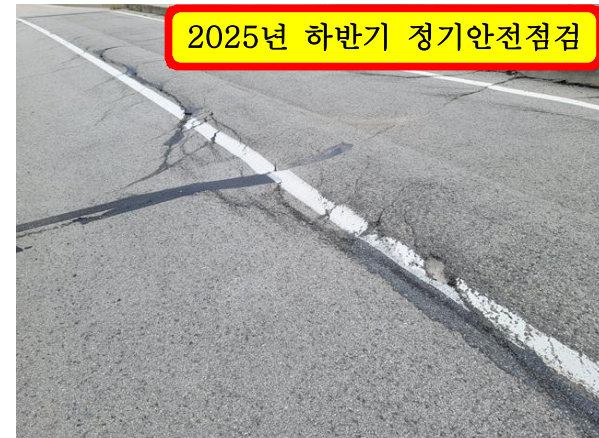
| 손상현황 • S1 본선방향 아스콘 균열 | 손상현황 • S1 중앙고속 아스콘 밀림 및 파손(전구간) |
| 원 인 • - | 원 인 • 시공미흡, 중차량 반복통행 하중 등 |

| 조치방안 • - | 조치방안 • 재포장 |

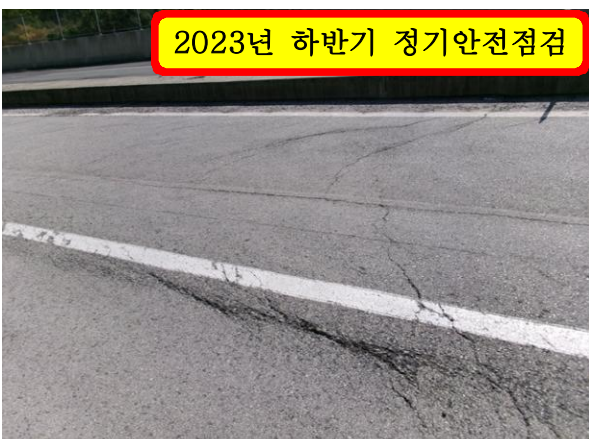
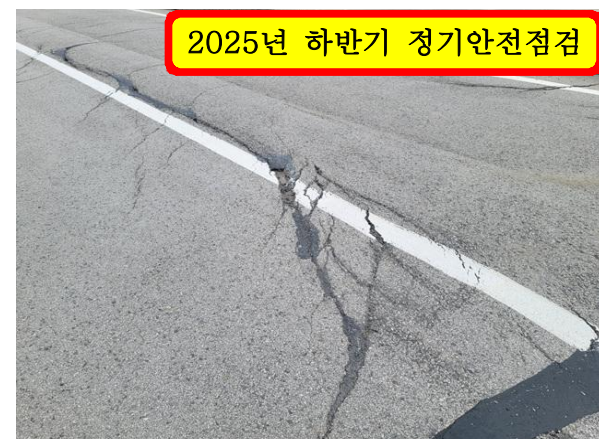
| 손상현황 • S1 본선방향 아스콘 균열 | 손상현황 • S1 중앙고속 아스콘 밀림 및 파손(전구간) |
| 원 인 • - | 원 인 • 시공미흡, 중차량 반복통행 하중 등 |

| 조치방안 • - | 조치방안 • 재포장 |

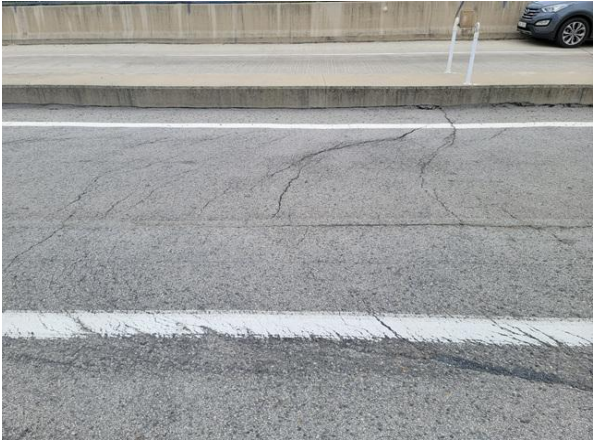
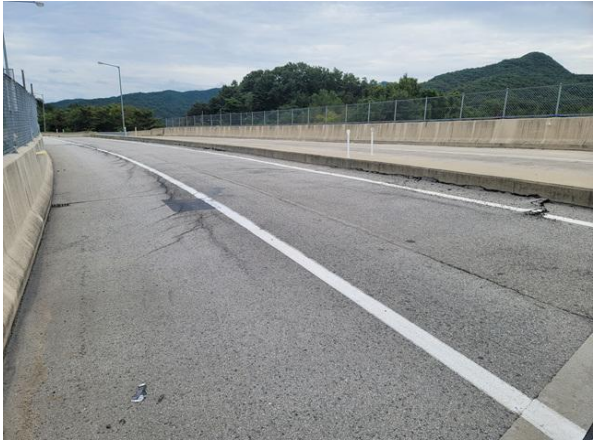
| 손상현황 | • S1 중앙고속 아스콘 밀림 및 파손(전구간) | 손상현황 | • S1 중앙고속 아스콘 밀림 및 파손(전구간) |
| 원 인 | • 시공미흡, 중차량 반복통행 하중 등 | 원 인 | • 시공미흡, 중차량 반복통행 하중 등 |

| 조치방안 | • 재포장 | 조치방안 | • 재포장 |

- 교면포장에서 조사된 아스콘 밀림 및 파손의 경우 중앙고속도로방향에서 조사되었으며, 기존 아스콘 균열 등 아스콘 손상에서 진전되어 발생한 손상으로 점검당시 차량의 주행성에 영향을 미칠만한 손상으로 판단되며 바닥판하면 상부가 노출되어 있는 상태로 조사되었다. 이에 전면적인 재포장이 필요한 상태이며, 바닥판상면이 노출된 상태로 부재의 내구성을 확보하기 위하여 우선순위로 보수를 실시하는 것이 요망된다.
- 조사된 접속도로 파손, 박리의 경우 시공초기 마감 미흡, 열화 등 복합적인 원인에 의한 손상이며, 갓길 외측에 발생하여 차량의 주행성 및 안전성에 영향을 미치는 손상은 아닌 것으로 확인되었다. 이에 부재의 내구성 확보 차원의 단면보수를 실시하는 것이 바람직할 것으로 사료된다.
- 조사된 후타재 접속부 이격의 경우 시공초기 마감 미흡, 시공초기 지반안정침하 등 인한 손상이며, 차량의 주행성 및 안전성에 영향을 미치는 손상은 아니며 손상의 정도가 경미하여 주기적인 점검을 통한 유지관리 후 손상의 진전시 실링재 처리, 단면보수 등의 보수조치를 실시하는 것이 바람직할 것으로 사료된다.

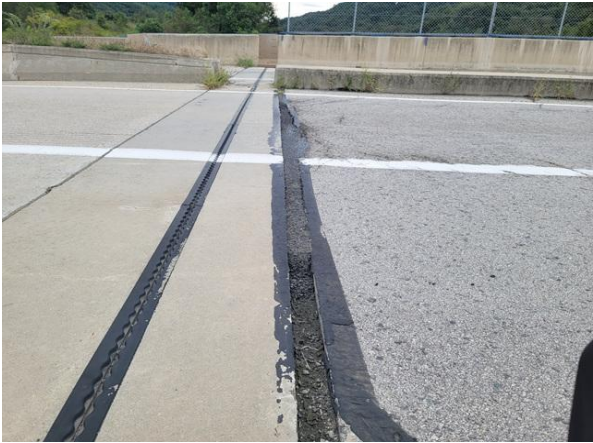
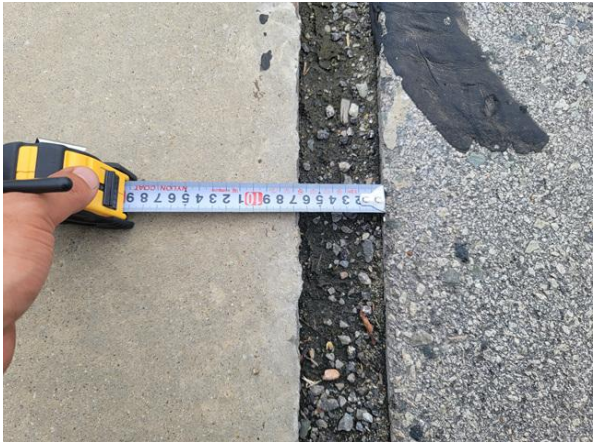
| 손상현황 | • S1 중앙고속 아스콘 밀림 및 파손(전구간) | 손상현황 | • S1 중앙고속 아스콘 밀림 및 파손(전구간) |
| 원 인 | • 시공미흡, 중차량 반복통행 하중 등 | 원 인 | • 시공미흡, 중차량 반복통행 하중 등 |

| 조치방안 | • 재포장 | 조치방안 | • 재포장 |

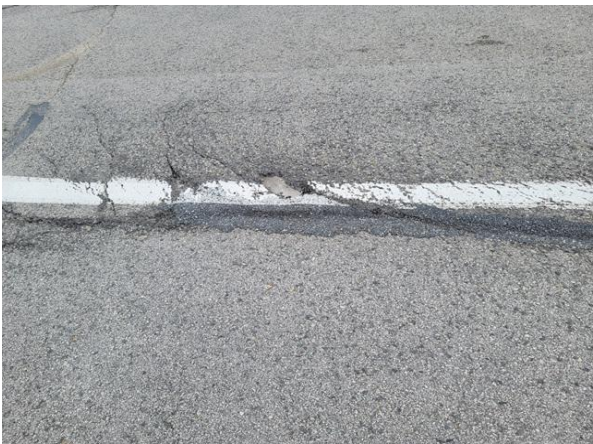
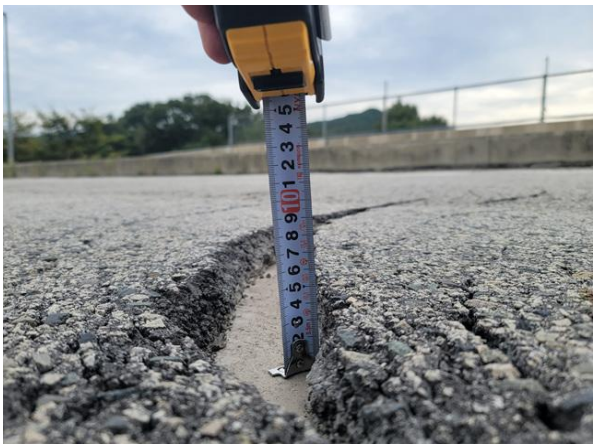
| 손상현황 | • S1 중앙고속 아스콘 밀림 및 파손(전구간) | 손상현황 | • S1 중앙고속 아스콘 밀림 및 파손(전구간) |
| 원 인 | • 시공미흡, 중차량 반복통행 하중 등 | 원 인 | • 시공미흡, 중차량 반복통행 하중 등 |

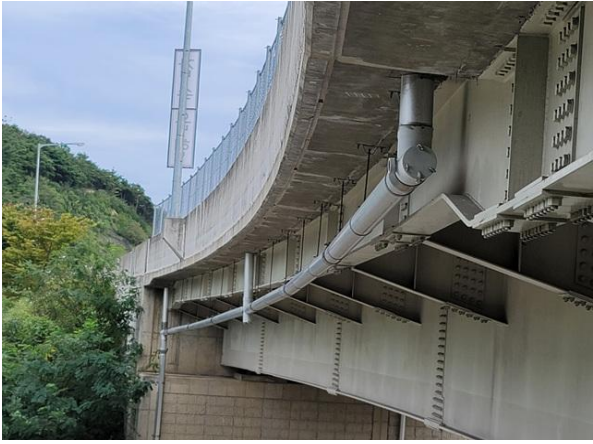
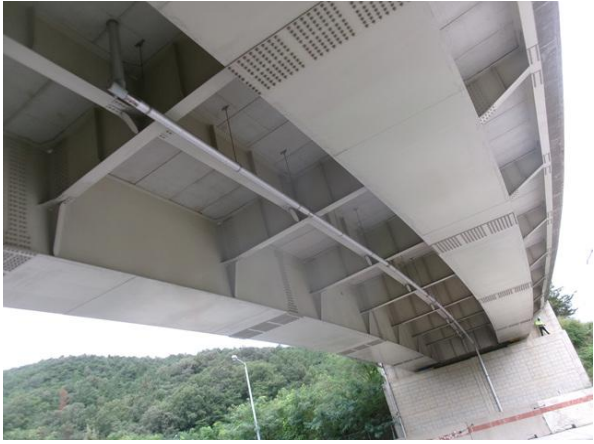
| 손상현황 | • S1 중앙고속도로방향 배수관 상태양호 | 손상현황 | • S1 본선방향 배수관 상태양호 |

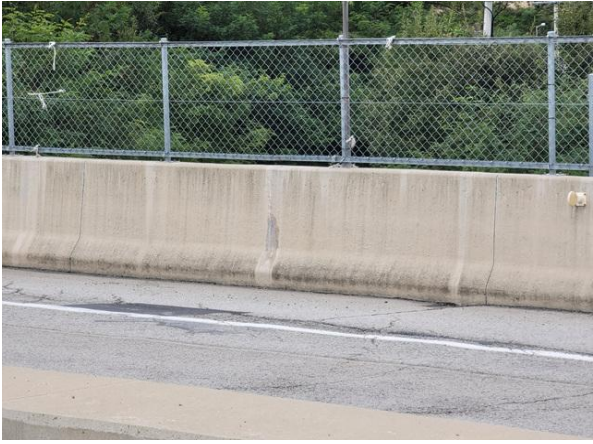
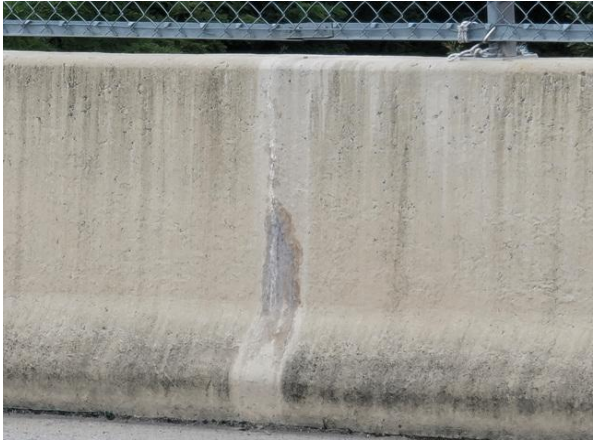
| 손상현황 | • S1 방호벽 균열부백태(0.1×1.0) | 손상현황 | • S1 방호벽 균열부백태(0.1×1.0) |
| 원 인 | • 손상부 우수유입, 습기흡착 등 | 원 인 | • 손상부 우수유입, 습기흡착 등 |

- 방호벽 및 중분대에서 조사된 균열부백태는 미세균열부 우수유입, 습기흡착 등에 의한 손상으로 판단되며, 내구성 확보 차원에서 표면처리 등을 실시하는 것이 바람직할 것으로 사료된다.

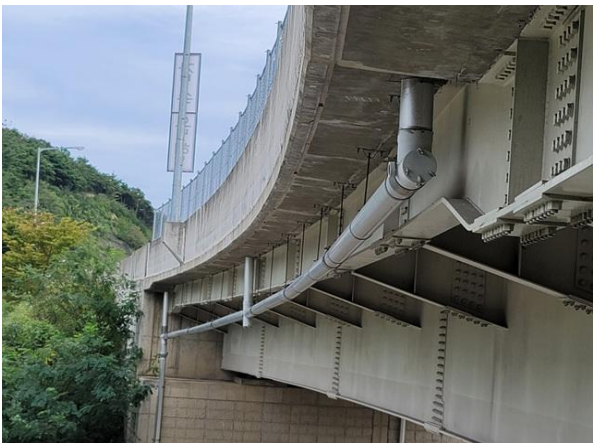
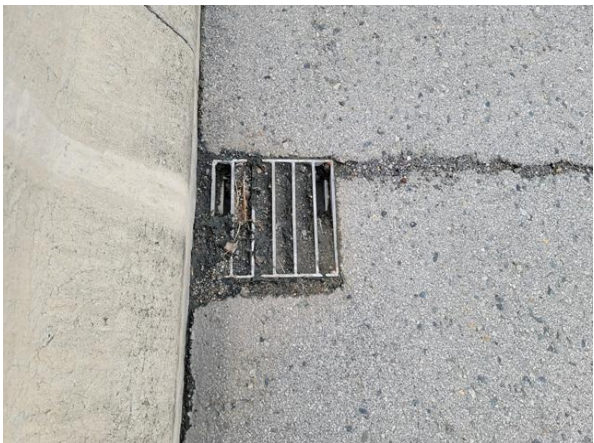
| 배수시설 배수관 상태양호 | 배수시설 배수구 상태양호 |

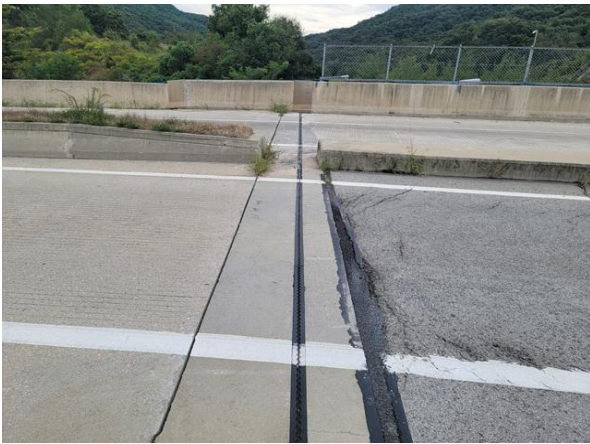
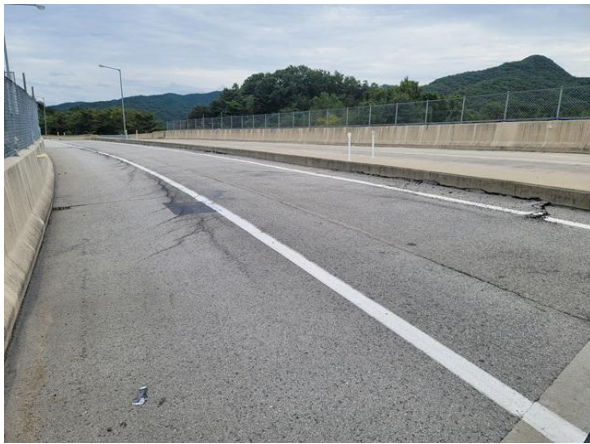
| <p>신축이음장치 상태양호</p> | <p>교면포장 아스콘 밀림 및 파손</p> |

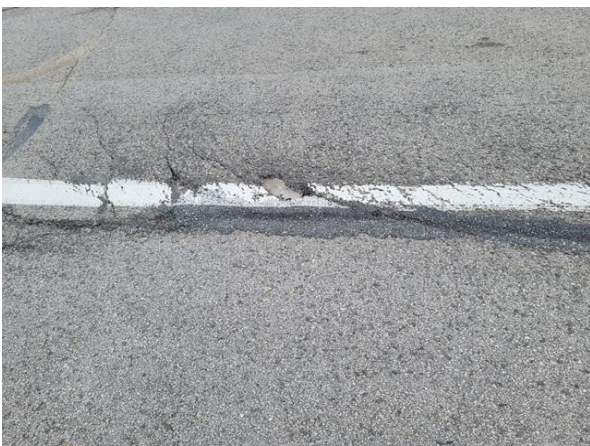
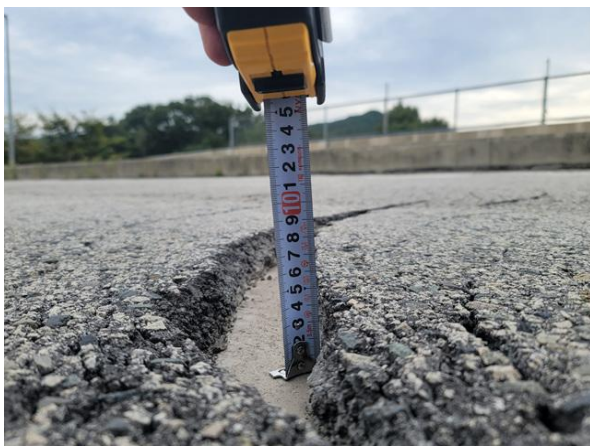
| <p>교면포장 아스콘 밀림 및 파손</p> | |
