## 20. 산성교

### 20.1 시설물의 개요

본 시설물은 대구광역시 군위군 산성면 백학리(상주영천고속도로 56.596~56.881km)에 위치한 교량으로서 총 연장 285.0m, 폭 24.5m, 왕복 4차로로 시공되어 있다.

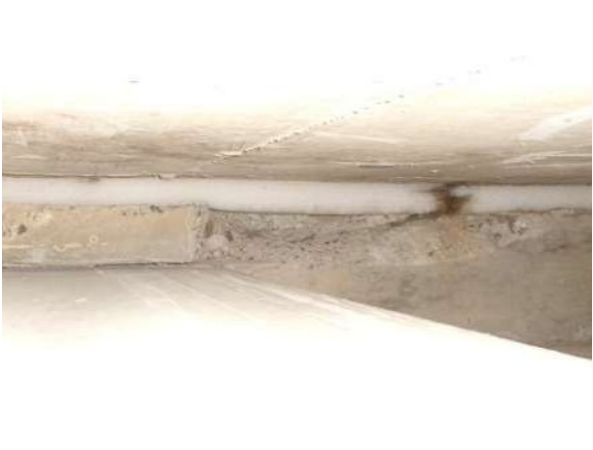
| 손상현황 | • S1 파손(0.3×0.5) | 손상현황 | • S1 파손(0.3×2.0)-보수 |
| 원 인 | • 시공미흡, 물리적 충격 등 | 원 인 | • - |

- 바닥판하면에 발생한 파손의 경우 시공미흡, 물리적 충격 등에 의한 손상으로 판단되며, 내구성 확보 차원에서 단면보수를 실시하는 것이 요구된다.

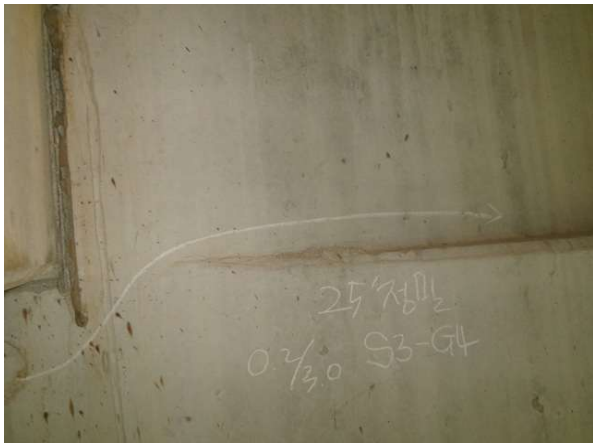
| 손상현황 | • S3-G4 균열(0.2mm) | 손상현황 | • S3-G4 파손(0.2×0.2) |
| 원 인 | • 건조수축, 온도변화 등 | 원 인 | • 외부충격 등 |

- 거더에 발생한 균열(0.3mm미만)의 경우 건조수축, 온도변화, 시공미흡 등에 의한 손상으로 추정되며, 구조물의 내구성에 영향을 미칠만한 수준은 아니나 손상의 진전 방지를 위한 표면처리 등의 조치를 취하는 것이 바람직 할 것으로 판단된다.
- 조사된 파손의 경우 외부충격 등에 의한 손상으로 내구성 확보 차원에서 단면보수를 실시하는 것이 요구된다.

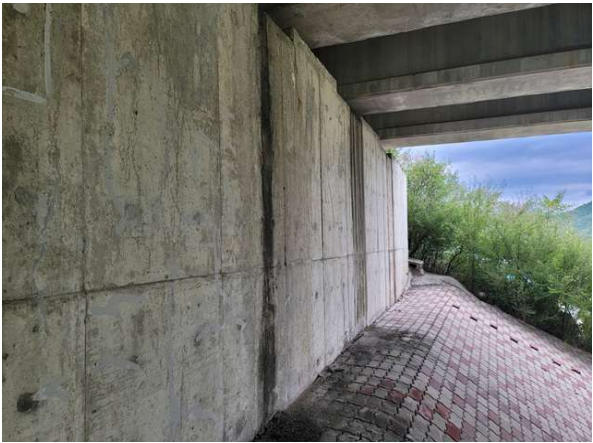
| 손상현황 | • A1 누수흔적(0.2×1.0) | 손상현황 | • A1 철근노출(0.3×0.1) |
| 원 인 | • 신축이음부 우수유입 등 | 원 인 | • 시공미흡, 다짐미흡 등 |

| 조치방안 | • 주의관찰 | 조치방안 | • 단면보수(방청) |

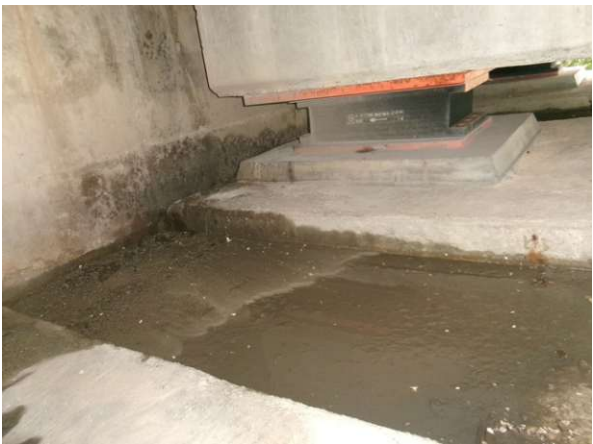
| 손상현황 | • A1 체수(0.2×1.0) | 손상현황 | • A2 균열(0.3mm미만) |
| 원 인 | • 신축이음부 우수유입 등 | 원 인 | • 건조수축, 거푸집 조기탈형 등 |

| 조치방안 | • 주의관찰 | 조치방안 | • 표면처리 |

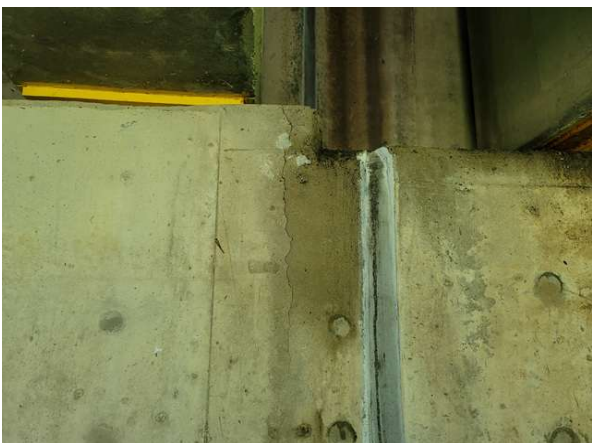
| 손상현황 | • A2 균열(0.3mm미만) | 손상현황 | • A1 층분리(0.3×0.2) |
| 원 인 | • 건조수축, 거푸집 조기탈형 등 | 원 인 | • 시공미흡, 다짐미흡 등 |

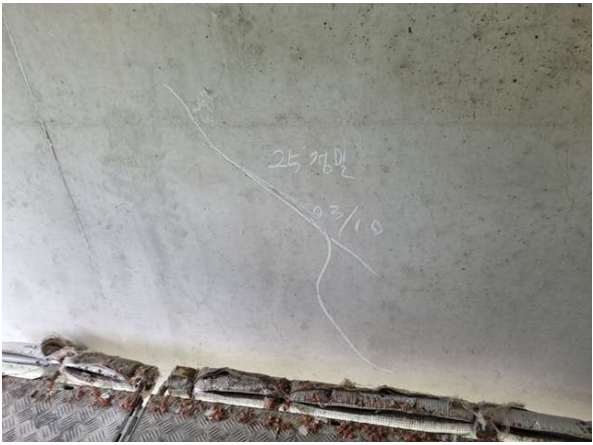
| 손상현황 | • P1 균열 (0.3mm미만) | 손상현황 | • P1 파손 (0.5×0.5) |
| 원 인 | • 건조수축, 거푸집 조기탈형 등 | 원 인 | • 시공미흡, 외부충격 등 |

| 조치방안 | • 표면처리 | 조치방안 | • 단면보수 |

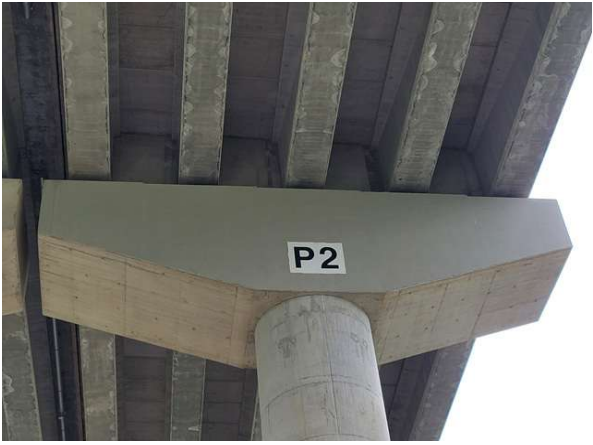
| 손상현황 | • P2 망상균열 (8.0×2.0) -보수- | 손상현황 | • P3 폐콘크리트 퇴적 (2.0m×12.0m) |

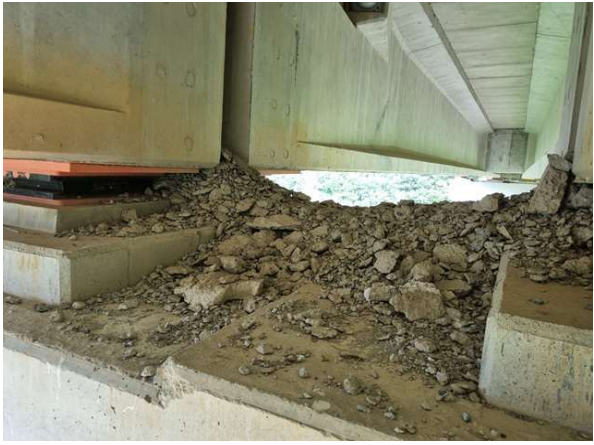
| 원 인 | • - | 원 인 | • 시공미흡 등 |

| 조치방안 | • - | 조치방안 | • 정비 |

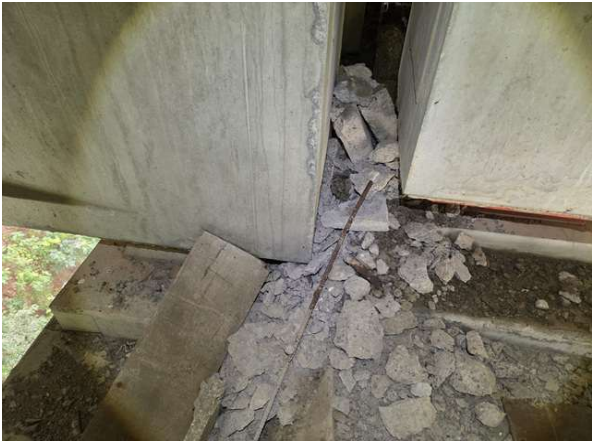
| 손상현황 | • P6 폐콘크리트 퇴적 (10.0m×1.0m) | 손상현황 | • P6 표면오염 (2.0m×1.0m) |
| 원 인 | • 시공미흡 등 | 원 인 | • 신축이음부 우수유입 등 |

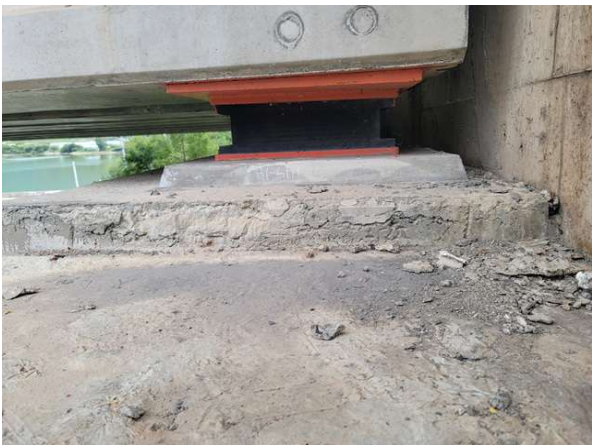
| 손상현황 | • A1-Sh1 받침콘크리트 표면불량(1.5×0.3) | 손상현황 | • P1-Sh5 플레이트 부식(2EA) |
| 원 인 | • 다짐미흡, 거푸집 조기탈형 등 | 원 인 | • 장기공용, 습기흡착 |

| 조치방안 | • 단면보수 | 조치방안 | • 재도장 |

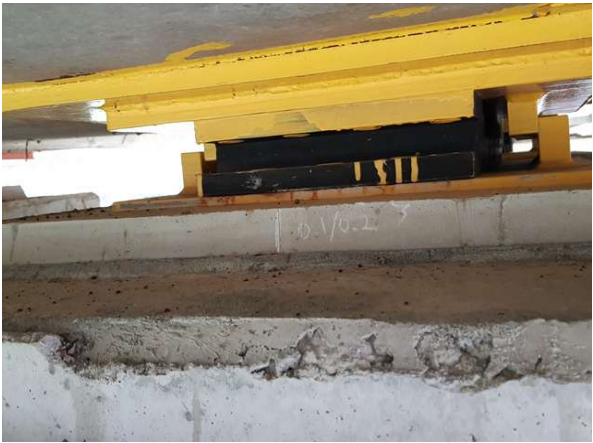
| 손상현황 | • P4-Sh8 몰탈 균열(0.3mm미만) | 손상현황 | • P4-Sh9 받침콘크리트 재료분리(0.5×0.1) |
| 원 인 | • 건조수축, 온도변화 | 원 인 | • 다짐미흡, 거푸집 조기탈형 등 |

| 조치방안 | • 표면처리 | 조치방안 | • 단면보수 |

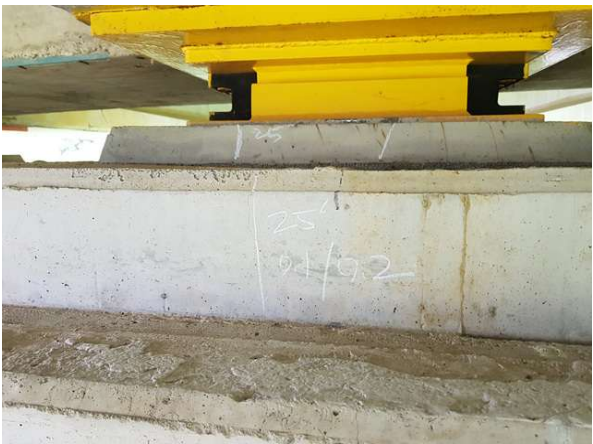
| 손상현황 | • P5-Sh2 받침콘크리트 균열(0.3mm미만) | 손상현황 | • P6-Sh3 스톱퍼 협착 1EA |
| 원 인 | • 건조수축, 온도변화 | 원 인 | • 시공미흡, 신축거동 |

| 조치방안 | • 표면처리 | 조치방안 | • 주의관찰 |

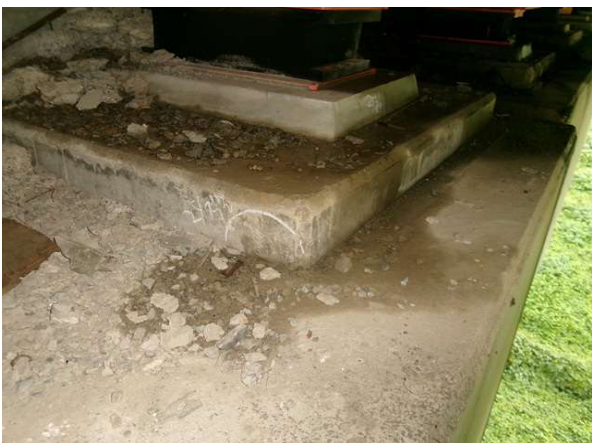
| 손상현황 | • P6-Sh9 받침콘크리트 재료분리(0.2×0.1) | 손상현황 | • A2-Sh5 받침콘크리트 층분리(1.0×0.3) |
| 원 인 | • 다짐미흡, 거푸집 조기탈형 등 | 원 인 | • 시공미흡, 다짐미흡 등 |

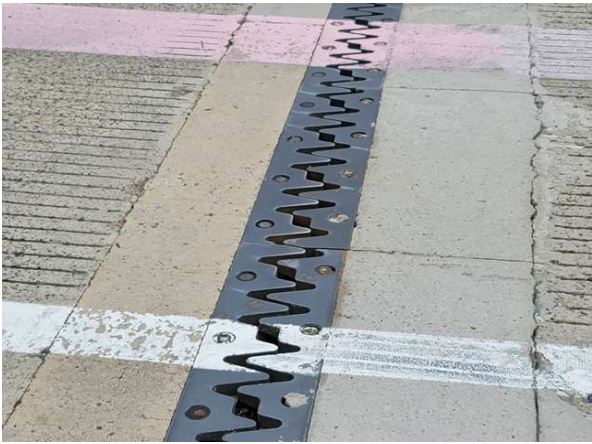
| 손상현황 | • A1 본체 고정볼량(1EA) | 손상현황 | • A1 후타재 균열(0.3mm미만) |
| 원 인 | • 장기공용, 차량윤하중 | 원 인 | • 건조수축, 차량윤하중 |

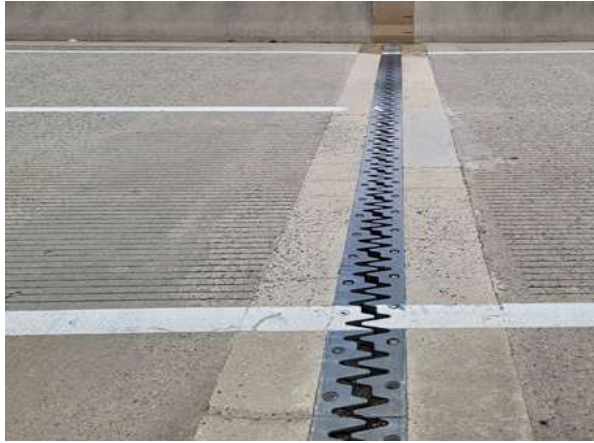
| 손상현황 | • P3 이물질퇴적 (L=2.0m) | 손상현황 | • P6 이물질퇴적 (L=3.0m) |
| 원 인 | • 장기공용, 비산먼지퇴적 | 원 인 | • 장기공용, 비산먼지퇴적 |

| 조치방안 | • 청소 | 조치방안 | • 청소 |

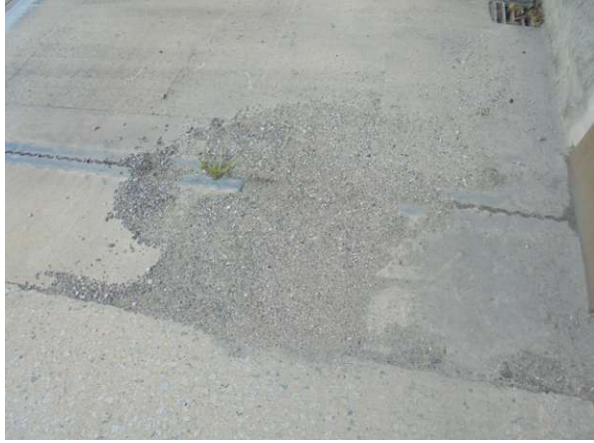
| 손상현황 | • P6 하부누수 (L=1.0m) | 손상현황 | • A2 이물질퇴적 (2.0m) |
| 원 인 | • 장기공용, 차량윤하중 등 | 원 인 | • 장기공용, 비산먼지퇴적 |

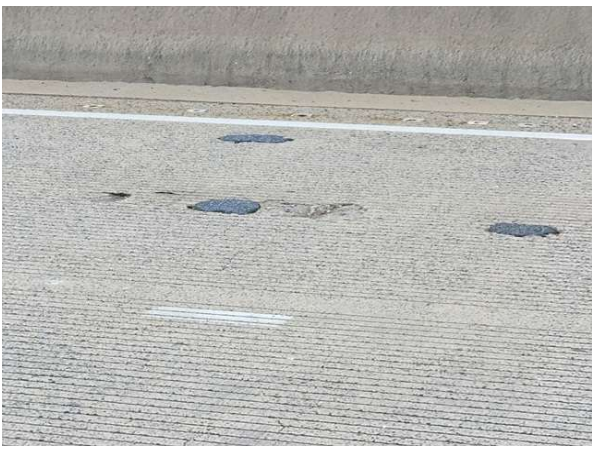
| 손상현황 | • S5 파손(0.3m×0.3m) | 손상현황 | • S6 망상균열(35.0×6.0) |
| 원 인 | • 건조수축, 차량 윤하중 등 | 원 인 | • 시공미흡, 차량윤하중 |

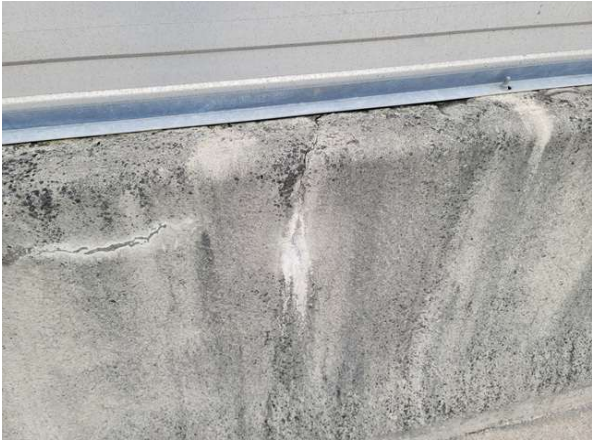
| 손상현황 | • S1 방호벽 균열(0.3mm이상) | 손상현황 | • S1 방호벽 접속부 연석파손 1EA |
| 원 인 | • 건조수축, 거푸집 조기탈형 등 | 원 인 | • 시공미흡, 다짐미흡 |

| 조치방안 | • 주입보수 | 조치방안 | • 단면보수 |

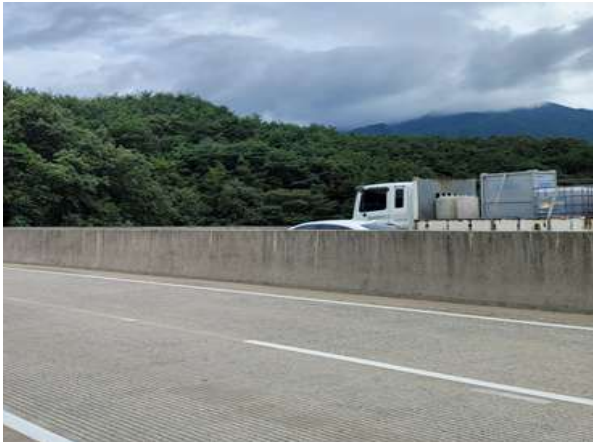
| 손상현황 | • S2 방호벽 균열(0.3mm미만) | 손상현황 | • S6 중앙분리대 균열(0.3mm미만) |
| 원 인 | • 건조수축, 거푸집 조기탈형 등 | 원 인 | • 건조수축, 거푸집 조기탈형 등 |

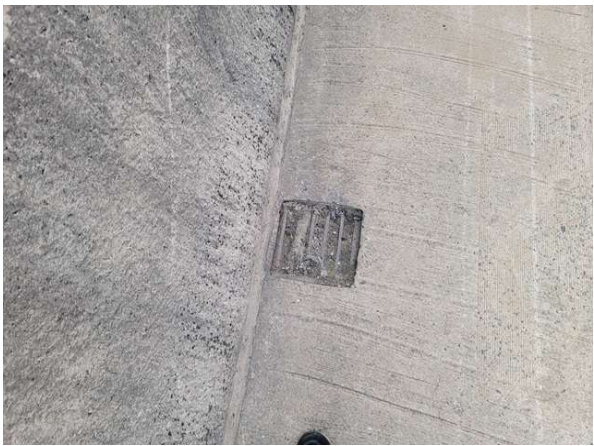
| 교면포장 상태양호 | 교량 배수구 막힘 |

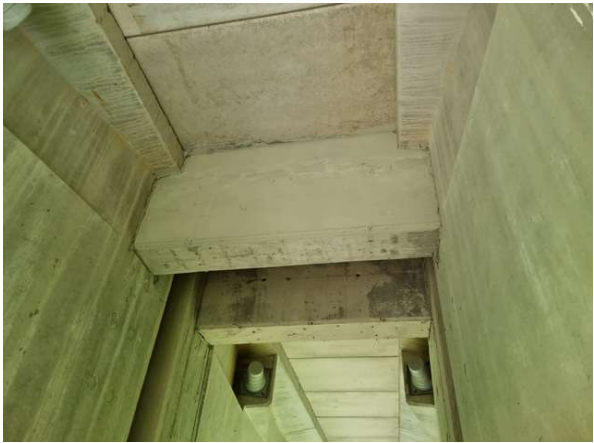
| 손상현황 | • S1 층분리(0.5×1.0) | 손상현황 | • S3 표면박리 및 균열(0.3mm미만)-보수- |
| 원 인 | • 시공미흡, 거푸집 조기탈형 등 | 원 인 | • - |

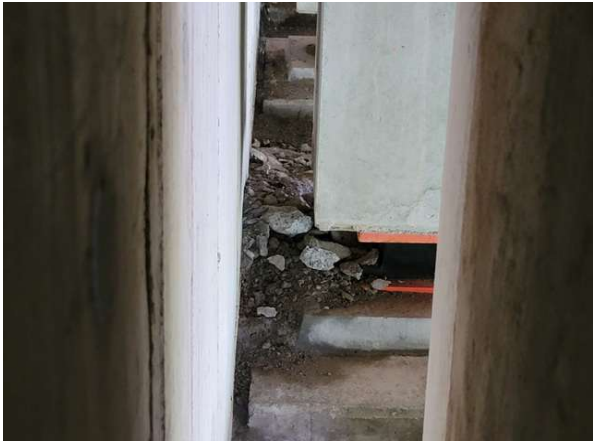
| 손상현황 | • A1 채수(1.0×1.0) | 손상현황 | • A1 폐콘크리트 퇴적(1.0m×1.0m) |
| 원 인 | • 우수유입 등 | 원 인 | • 시공미흡 |

| 조치방안 | • 주의관찰 | 조치방안 | • 정비 |

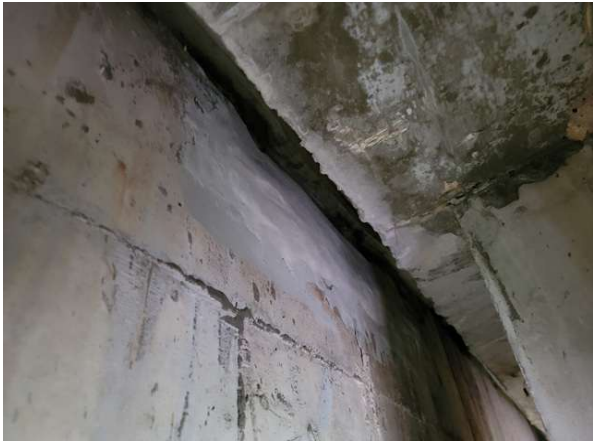
| 손상현황 | • A1 폐콘크리트 퇴적(1.0×1.0) | 손상현황 | • A1 파손 및 철근노출(1.0×0.3)-보수- |
| 원 인 | • 시공미흡 | 원 인 | • - |

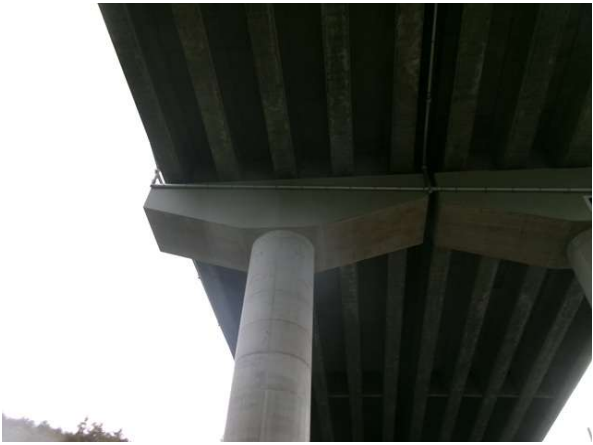
| 손상현황 | • P1 망상균열 (8.0×2.0) -보수- | 손상현황 | • P2 균열 (0.3mm이상) -보수- |

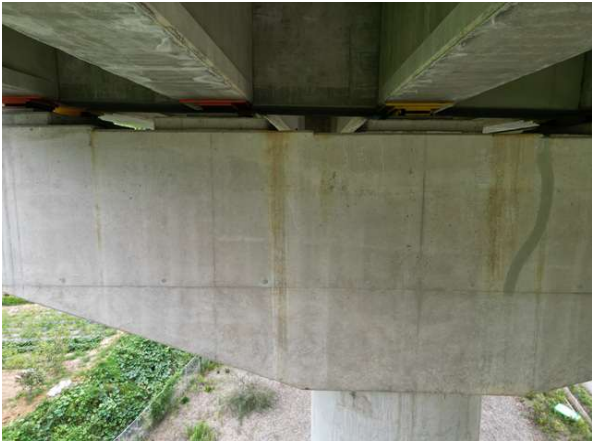
| 손상현황 | • P2 망상균열 (2.0×2.0) | 손상현황 | • P3 망상균열 (8.0×2.0) |
| 원 인 | • 건조수축, 거푸집 조기탈형 등 | 원 인 | • 건조수축, 거푸집 조기탈형 등 |

| 조치방안 | • 표면처리 | 조치방안 | • 표면처리 |

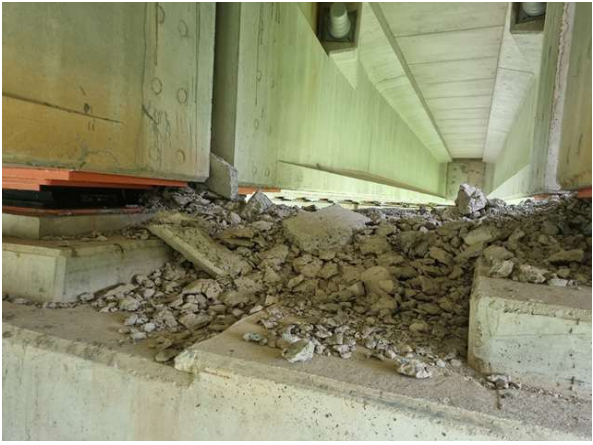
| 손상현황 | • P3 폐콘크리트퇴적 (15.0×1.0) | 손상현황 | • P4 망상균열 (8.0×2.0) |
| 원 인 | • 시공미흡 등 | 원 인 | • 건조수축, 거푸집 조기탈형 등 |

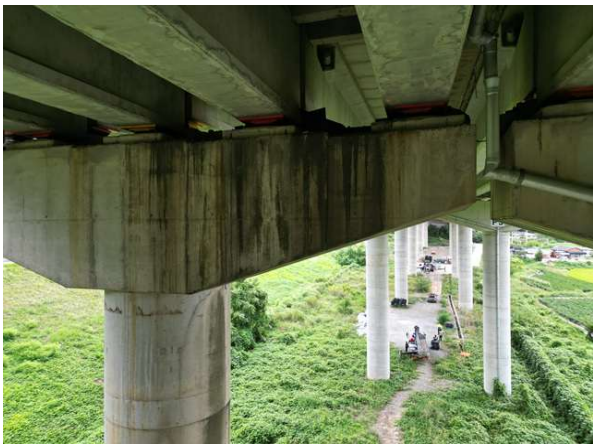
| 손상현황 | • P6 표면오염(6.0×2.5) | 손상현황 | • P6 재료분리(1.5×1.0) |
| 원 인 | • 신축이음부 우수유입 등 | 원 인 | • 다짐미흡, 거푸집 조기탈형 등 |

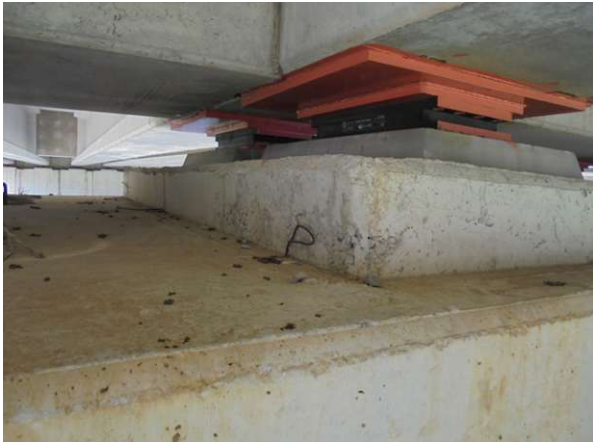
| 손상현황 | • A1-Sh3 플레이트 부식(1EA) | 손상현황 | • P1-Sh8 받침콘크리트 재료분리(0.5×1.0) |
| 원 인 | • 장기공용, 습기흡착 | 원 인 | • 다짐미흡, 거푸집 조기탈형 등 |

| 조치방안 | • 재도장 | 조치방안 | • 단면보수 |

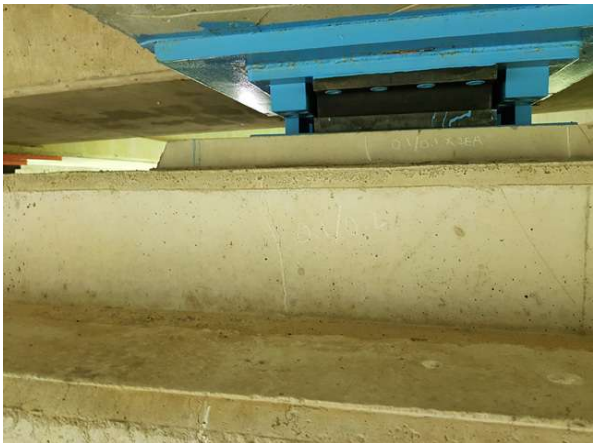
| 손상현황 | • P4-Sh8 몰탈 균열(0.3mm미만) | 손상현황 | • P5-Sh3 받침콘크리트 균열(0.3mm미만) |
| 원 인 | • 건조수축, 온도변화 | 원 인 | • 건조수축, 온도변화 |

| 조치방안 | • 표면처리 | 조치방안 | • 표면처리 |

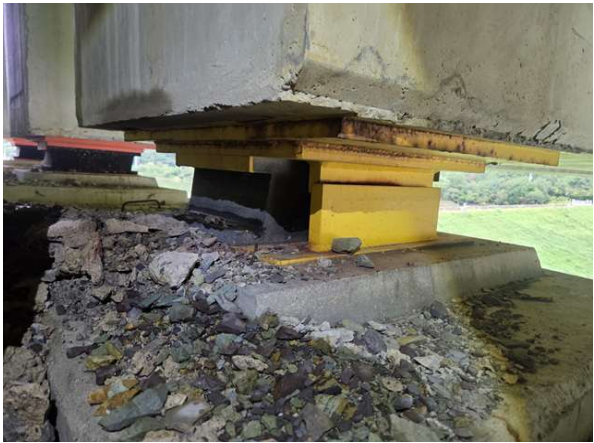
| 손상현황 | • P3-Sh3 플레이트 도장박리(0.1×0.5) | 손상현황 | • P6-Sh3 플레이트 부식(4EA) |
| 원 인 | • 시공미흡, 공용기간 증가 등 | 원 인 | • 장기공용, 습기흡착 |

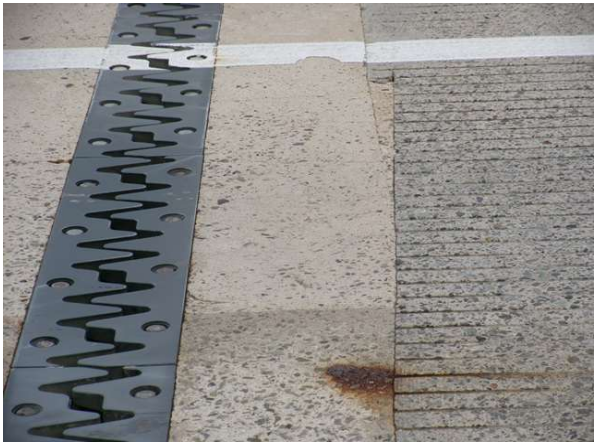
| 손상현황 | • A1 후타재 균열 | 손상현황 | • A1 후타재 파손(0.5×0.5)-보수- |
| 원 인 | • 건조수축, 장기공용, 차량윤하중 | 원 인 | • — |

| 조치방안 | • 주의관찰 | 조치방안 | • — |

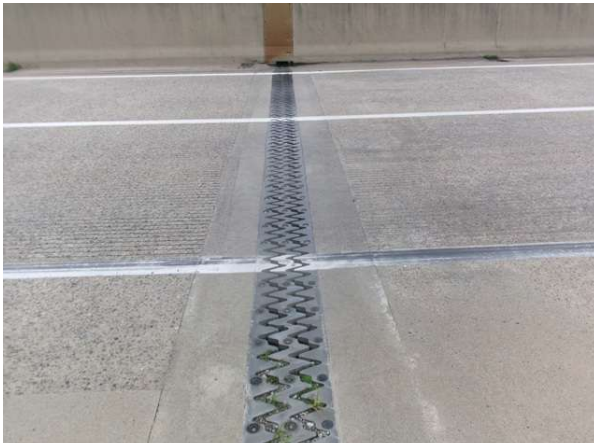
| 손상현황 | • P3 토사퇴적(L=2.0m) | 손상현황 | • P6 토사퇴적(L=2.0m) |
| 원 인 | • 장기공용, 비산먼지퇴적 | 원 인 | • 장기공용, 비산먼지퇴적 |

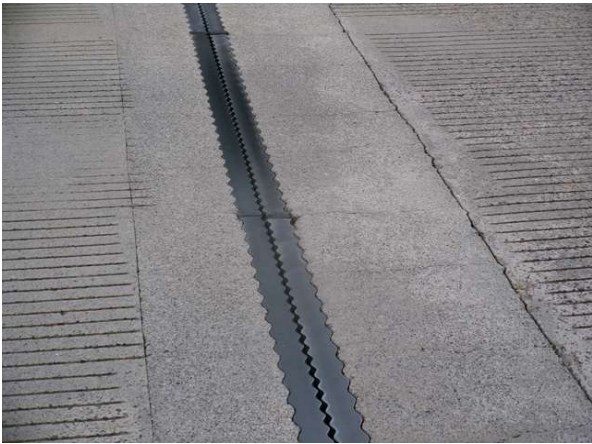
| 손상현황 | • A2 후타재 파손(0.1×0.1) | 손상현황 | • A2 차수판 변형(1EA) |
| 원 인 | • 외부충격, 차량윤하중 | 원 인 | • 외부충격, 시공미흡 등 |

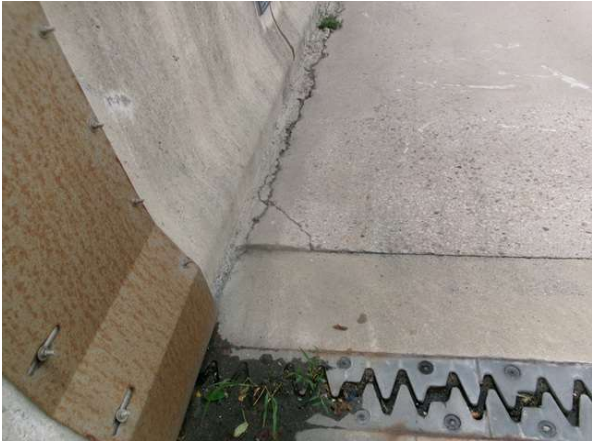
| 손상현황 | • S1 접속부 파손(0.4×0.4) | 손상현황 | • S6 상태양호 |
| 원 인 | • 외부충격, 차량운하중 | 원 인 | — |

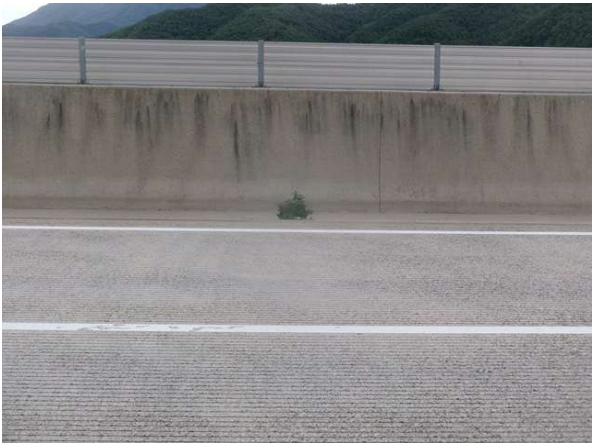
| 손상현황 | • S3 배수구 막힘 7EA | 손상현황 | • S5 배수구 막힘 5EA |
| 원 인 | • 공용기간 경과, 비산물퇴적 등 | 원 인 | • 공용기간 경과, 비산물퇴적 등 |

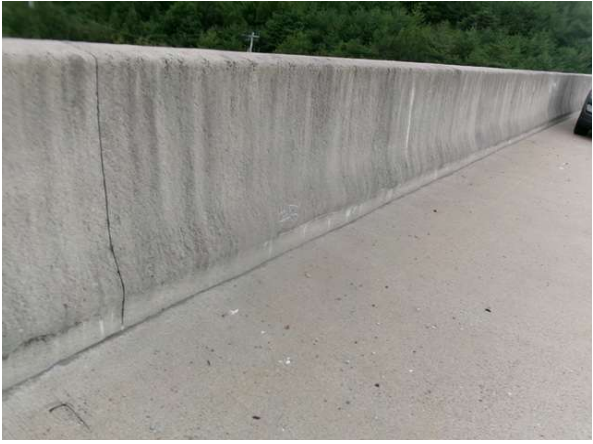
| 손상현황 | • S2 방호벽 균열 (0.3mm미만) | 손상현황 | • S3 방호벽 균열 (0.3mm이상) |
| 원 인 | • 건조수축, 공용기간 경과 등 | 원 인 | • 건조수축, 공용기간 경과 등 |

| 조치방안 | • 표면처리 | 조치방안 | • 주입보수 |

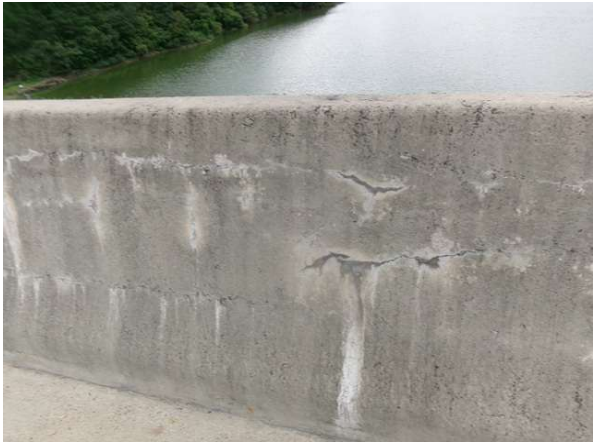
| 손상현황 | • S4 방호벽 균열 (0.3mm미만) | 손상현황 | • S5 방호벽 균열 (0.3mm미만) |
| 원 인 | • 건조수축, 공용기간 경과 등 | 원 인 | • 건조수축, 공용기간 경과 등 |

| 조치방안 | • 표면처리 | 조치방안 | • 표면처리 |

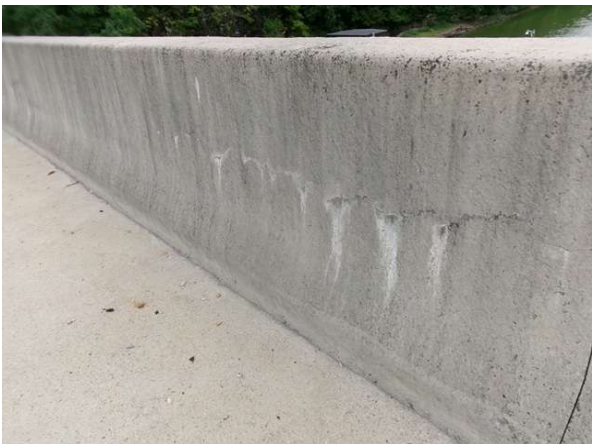
| 손상현황 | • S6 방호벽 균열 (0.3mm미만) | 손상현황 | • S7 방호벽 파손 (0.2×0.4) |
| 원 인 | • 건조수축, 공용기간 경과 등 | 원 인 | • 외부충격 등 |

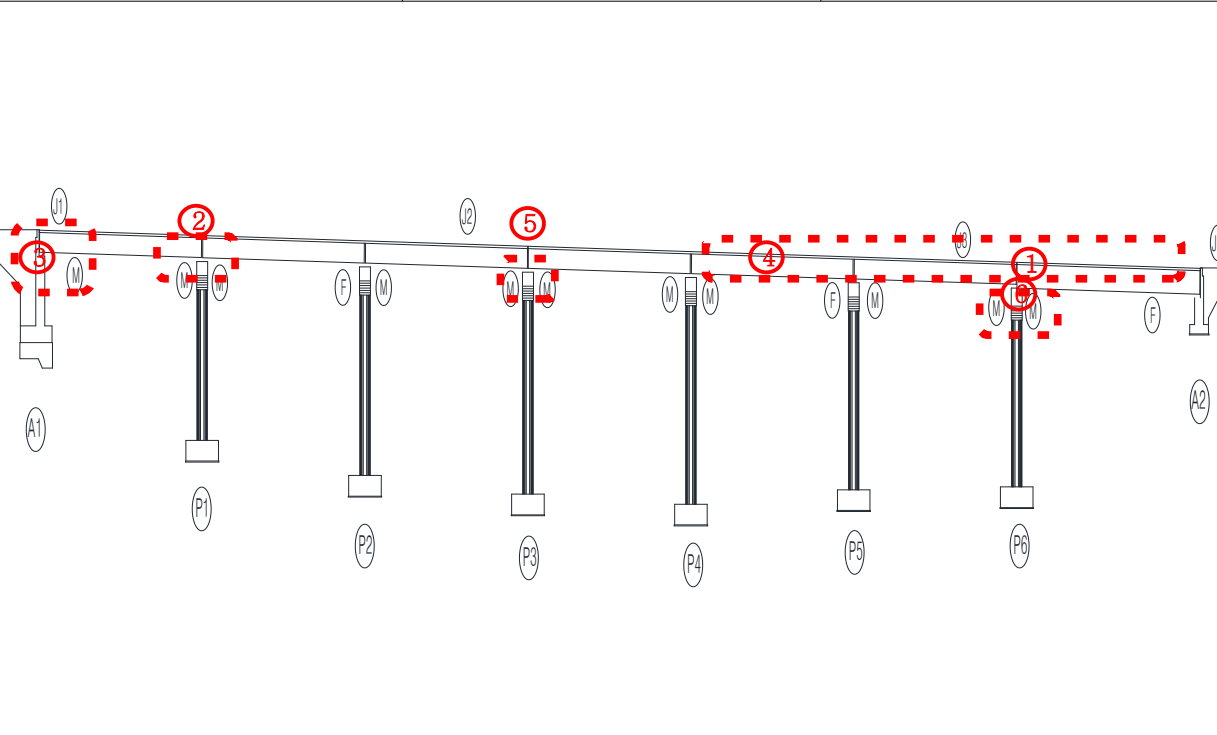
| <p>④ 포장 S5~7 망상균열 - 진전<br/>여부확인</p> | <p>⑤ 교각 P3 망상균열 - 진전<br/>여부확인</p> | <p>⑥ 신축이음 P6 하부 누수 - 진전<br/>여부확인</p> |
