## 27. 중들교

### 27.1 시설물의 개요

본 시설물은 경상북도 영천시 화산면 화산리(상주영천고속도로 71.752~71.842km)에 위치한 교량으로서 총 연장 105.0m, 폭 23.4m, 왕복 4차로로 시공되어 있다.

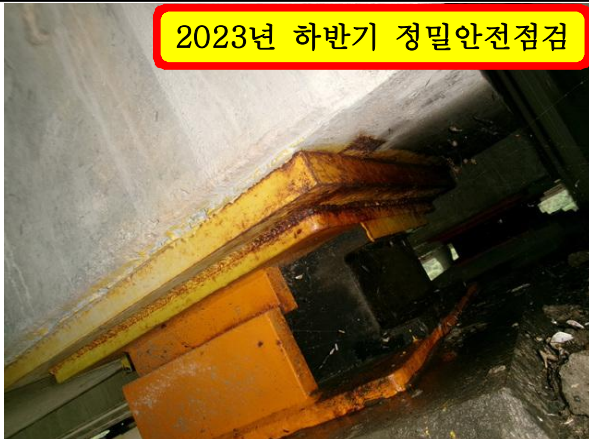
| 손상현황 | • A1-SH3 플레이트 부식 | 손상현황 | • A1-SH3 플레이트 부식 |
| 원 인 | • - | 원 인 | • 공용기간 증가, 습기흡착 |

| 조치방안 | • - | 조치방안 | • 재도장 |

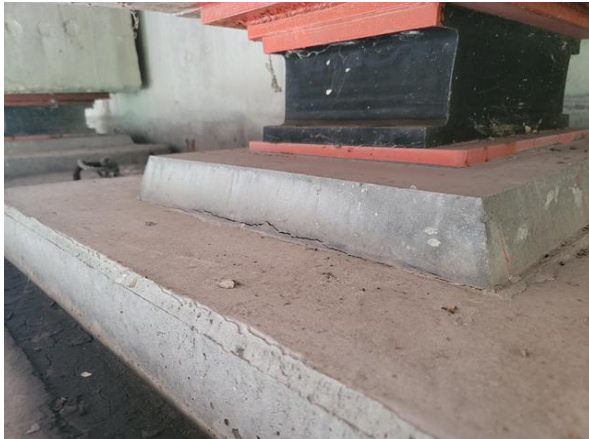
| 손상현황 | • A1-SH4 몰탈 충분리(0.5×0.1) | 손상현황 | • A1-SH4 몰탈 충분리(0.5×0.1) |
| 원 인 | • 다짐부족, 거푸집 조기탈거 등 | 원 인 | • 다짐부족, 거푸집 조기탈거 등 |

- 교량받침에 조사된 몰탈 층분리의 경우 다짐부족, 거푸집 조기탈거 등 복합적인 원인에 의한 손상으로 구조적인 영향을 미치는 손상은 아니나 내구성확보 차원의 단면보수 등 보수가 필요하다고 판단된다.
- 조사된 플레이트 부식의 경우 우수유입, 습기흡착, 공용기간 증가 등 복합적인 원인에 의한 손상으로 구조적인 영향을 미치는 손상은 아니나 내구성확보 차원의 재도장 등 보수가 필요하다고 판단된다.

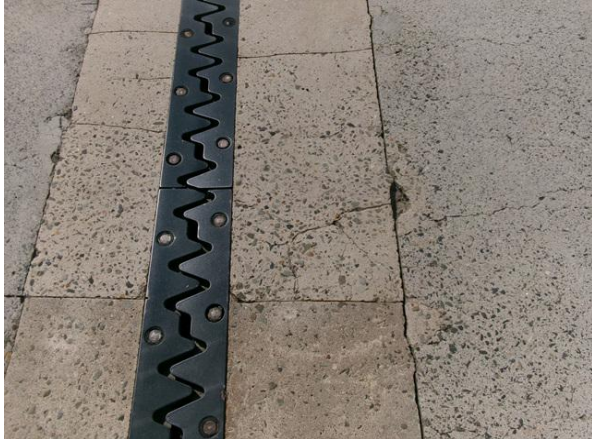
| 손상현황 | • A1 후타재 층분리(0.5×0.5) | 손상현황 | • A1 이물질퇴적 |
| 원 인 | • 공용기간 증가, 차량윤하중, 열화 | 원 인 | • 공용기간 증가, 미산물퇴적 |

| 조치방안 | • 단면보수 | 조치방안 | • 정비 |

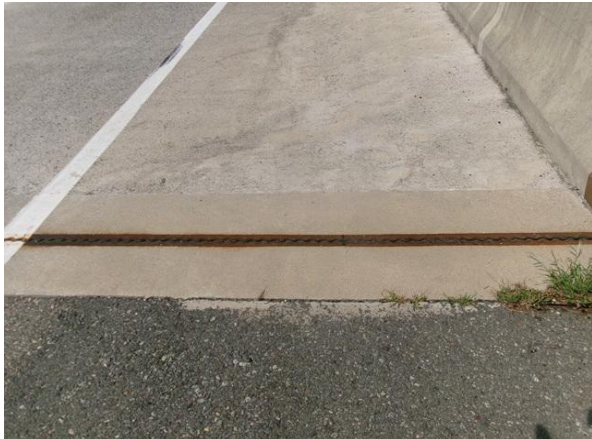
| 손상현황 | • A2 본체 부식(L=3.0m) | 손상현황 | • A2 후타재 균열 |
| 원 인 | • 우수유입, 공용연수 증가 | 원 인 | • 건조수축, 차량윤하중 등 |

- 신축이음에 조사된 본체 부식, 후타재 균열의 경우 우수유입, 공용연수 증가, 건조수축, 거푸집 조기탈거 등 복합적인 원인에 의한 손상으로 즉각적인 보수보다 주의관찰 후 손상 진전 시 적절한 보수를 실시하는 것이 바람직하다.
- 조사된 파후타재 층분리, 파손의 경우 다짐부족, 차량운하중 등 복합적인 원인에 의한 손상으로 단면보수 등 보수가 필요하다고 판단된다.
- 조사된 이물질퇴적의 경우 비산물퇴적, 공용연수 증가 등 복합적인 원인에 의한 손상으로 정비 등 보수가 필요하다고 판단된다.

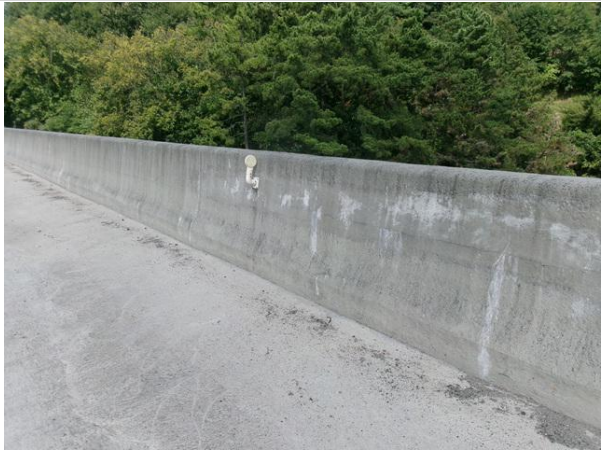
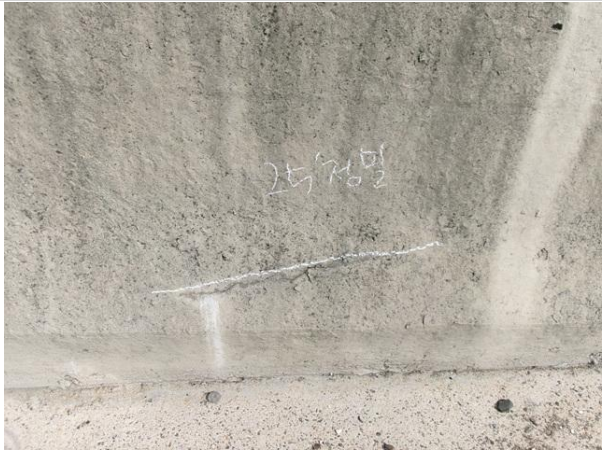
| 손상현황 | • S1 균열(0.3mm미만) | 손상현황 | • S2 균열(0.3mm이상) |
| 원 인 | • 건조수축, 온도변화, 공용기간 증가 | 원 인 | • 건조수축, 온도변화, 공용기간 증가 |

- 방호벽에 조사된 균열(0.3mm미만, 이상)의 경우 건조수축, 온도변화, 공용기간 증가 등 복합적인 원인에 의한 손상으로 즉각적인 보수보다 주의관찰 후 손상 진전 시 적절한 보수를 실시하는 것이 바람직 하다.

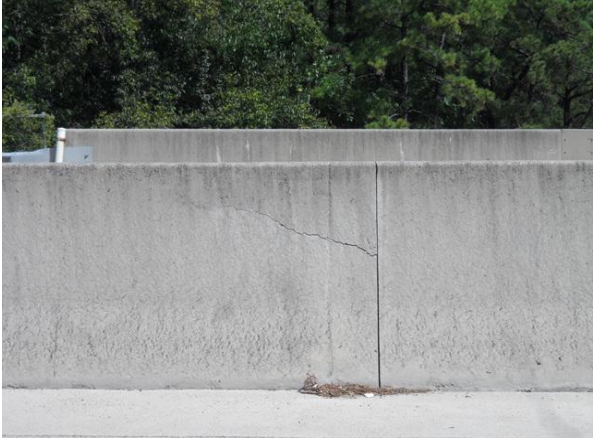
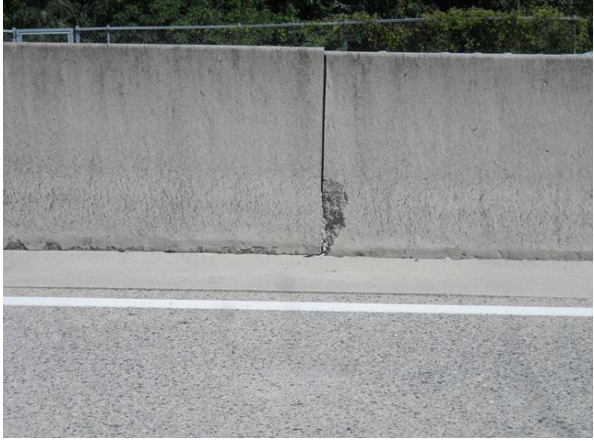
| 손상현황 | • S1 중앙분리대 충분리(1.0×0.5) | 손상현황 | • S1 중앙분리대 파손(0.3×0.5) |
| 원 인 | • 공용기간 증가, 외부충격, 온도변화 | 원 인 | • 공용기간 증가, 외부충격, 온도변화 |

| 조치방안 | • 단면보수 | 조치방안 | • 단면보수 |

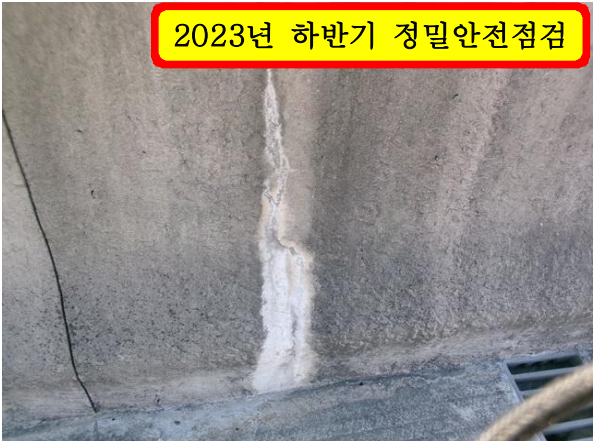
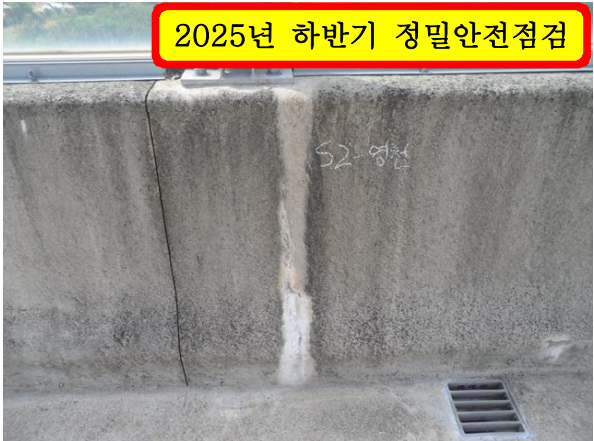
| 손상현황 | • S2 균열부백태(0.1×1.0) | 손상현황 | • S2 균열부백태(0.1×1.0) |
| 원 인 | • - | 원 인 | • 공용기간 증가, 우수유입 |

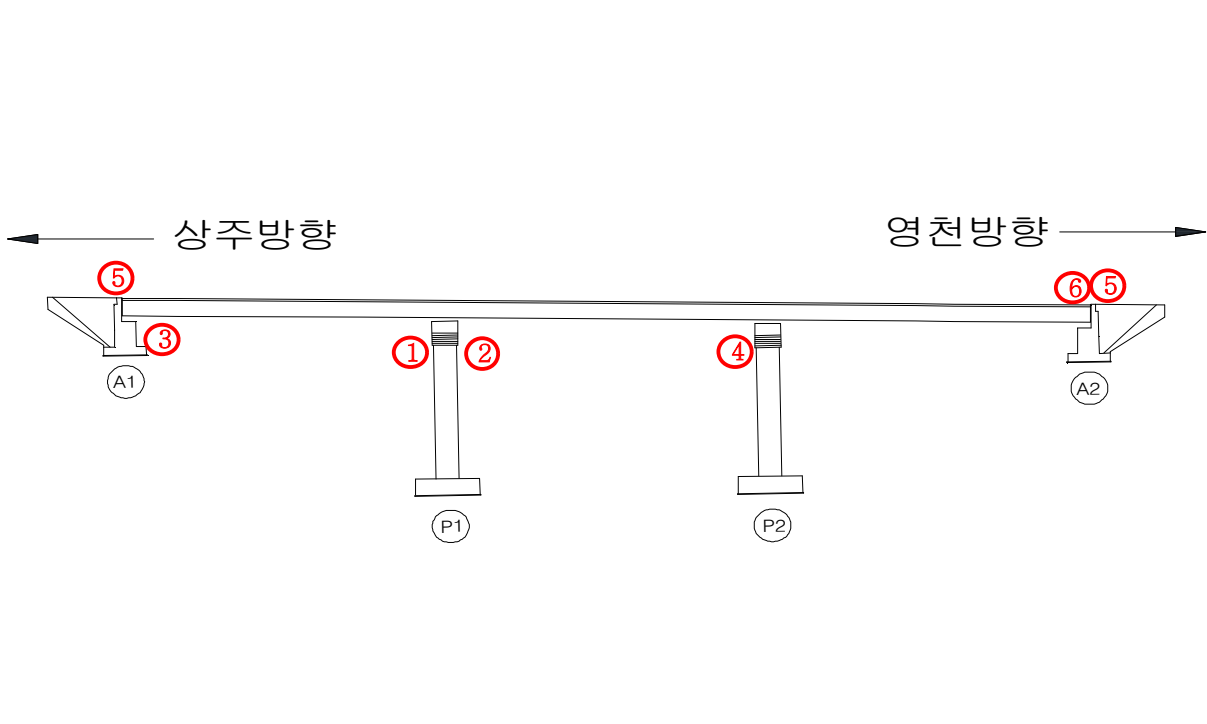
| <p>① 거더 S1 층분리 - 진전 여부확인</p> | <p>② 가로보 S2 박락 및 철근노출 - 진전 여부확인</p> | <p>③ 교대 A1 균열(0.3mm이상) - 진전 여부확인</p> |
| <p>④ 교각 P2 균열(0.3mm이상) - 진전 여부확인</p> | <p>⑤ 신축이음 A1,2 층분리 - 진전 여부확인</p> | <p>⑥ 신축이음 A2 본체 부식 - 진전 여부확인</p> |
