## 28. 화산JCT RAMP-A교

### 28.1 시설물의 개요

본 시설물은 경상북도 영천시 화산면 암기리 241-1(화산JCT RAMP)에 위치한 교량으로서 총 연장 55.0m, 폭 7.6m, 편도 1차로로 시공되어 있다.

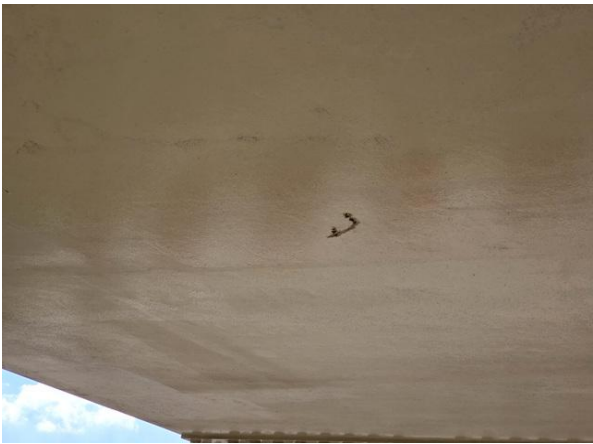
| 손상현황 | • S1-G1 거더외부 균열(0.1×0.3) | 손상현황 | • 2023년 정밀안전점검 |
| 원 인 | • 외부충격 | 원 인 | — |

- 거더외부에 발생한 균열의 경우, 외부충격에 의한 손상으로 추정되며, 손상의 진전 방지를 위한 재도장이 필요할 것으로 판단된다.
- 거더내부는 손상이 없는 양호한 상태이며, 주기적인 점검을 통한 유지관리를 실시하여 현재 상태를 유지하는 것이 바람직 할 것으로 판단된다.

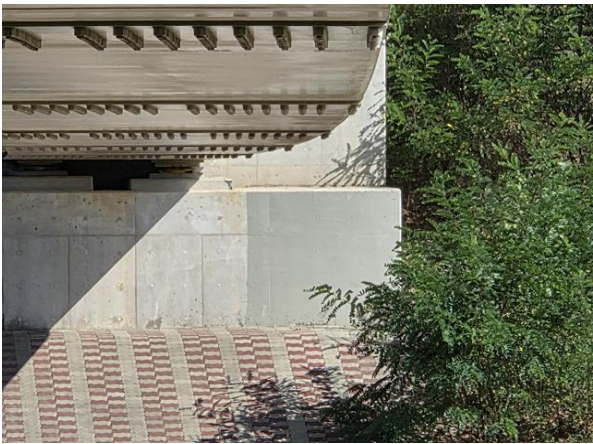
| 손상현황 | • A1 망상균열(3.0×1.0)-보수 | 손상현황 | • A2 망상균열(1.0×1.0) |
| 원 인 | • - | 원 인 | • 건조수축, 온도변화 |

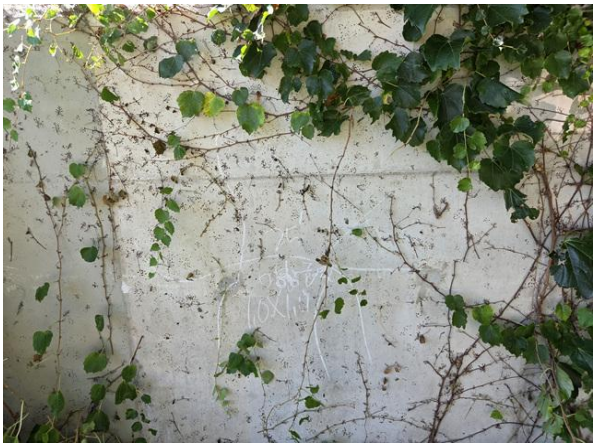
- 교대에 발생한 망상균열은 건조수축 및 온도변화 등에 의한 손상으로 추정된다. 발생한 손상 부의 경우 폭 0.3mm미만의 미세균열로 구조물의 내구성에 영향을 미칠만한 손상은 아니나, 손상의 진전 방지를 위한 표면처리 등의 조치가 요망된다.

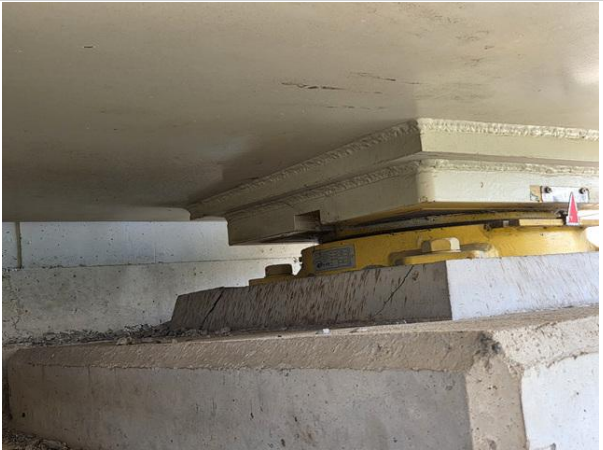
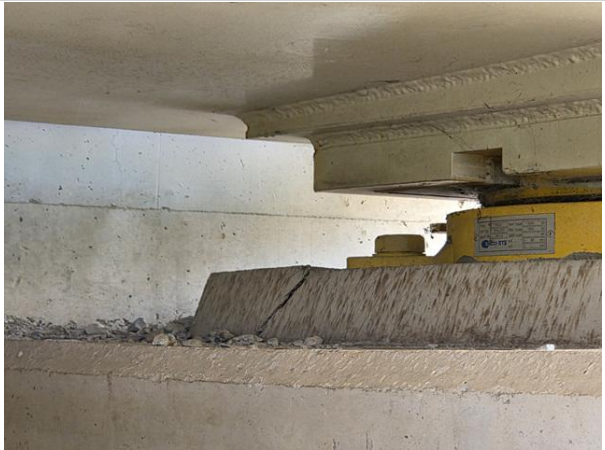
| 손상현황 | • A1-Sh1 무수축물탈 층분리(0.3×0.3) | 손상현황 | • A1-Sh1 무수축물탈 층분리(0.3×0.3) |
| 원 인 | • 시공미흡, 우수유입 | 원 인 | • 시공미흡, 우수유입 |

- 무수축물탈에 발생된 무수축물탈 층분리의 경우 시공미흡, 우수유입 등에 의한 손상으로 추정되며, 손상의 진전 방지 및 구조물의 내구성 증진을 위한 단면보수 등의 조치가 요망된다.
- 조사된 플레이트 부식의 경우 공용기간 증가, 습기흡착, 시공미흡 등에 의한 손상으로 판단되며, 손상의 진전 방지를 위한 채도장 등의 조치를 취하는 것이 바람직 할 것으로 판단된다.

| 조치방안 | • 단면보수 | 조치방안 | • 단면보수 |

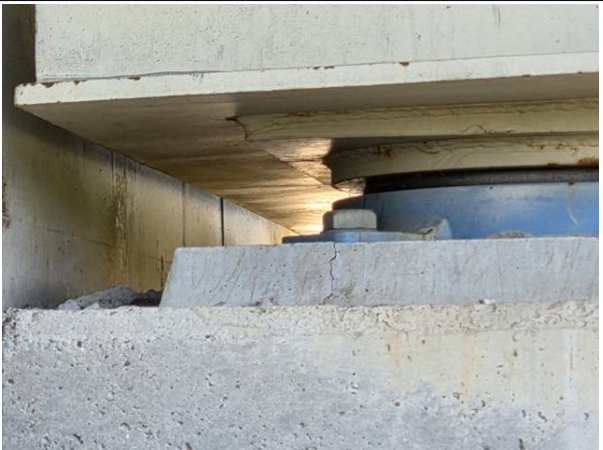
| 손상현황 | • A1-Sh2 무수축물탈 층분리(0.3×0.3) | 손상현황 | • A2-Sh2 플레이트 부식(1EA) |
| 원 인 | • 시공미흡, 우수유입 | 원 인 | • 장기공용, 습기흡착 |

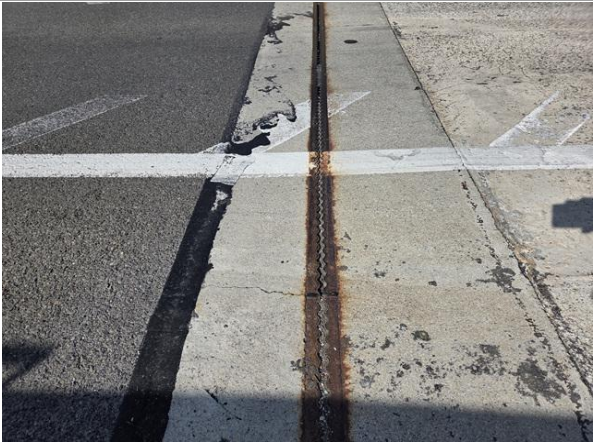
| 손상현황 | • A1 후타재 균열(L=0.3m) | 손상현황 | • A1 본체 부식(L=2.0m) |
| 원 인 | • 건조수축, 온도변화, 차량윤하중 | 원 인 | • 우수유입, 장기공용, 온도변화 |

- 신축이음에 발생한 후타재 균열(0.3mm미만)은 차량 통행하중 및 충격, 콘크리트 열화 등으로 인한 손상으로 판단되며, 내구성 확보 차원의 표면처리를 실시하는 유지관리가 필요할 것으로 판단된다.
- 본체 부식은 차량통행으로 인한 비산먼지 퇴적, 우수에 의한 갯길측 채수 등에 의한 손상으로 주의관찰을 실시하는 유지관리가 필요하다.

| 조치방안 | • 표면처리 | 조치방안 | • 주의관찰 |

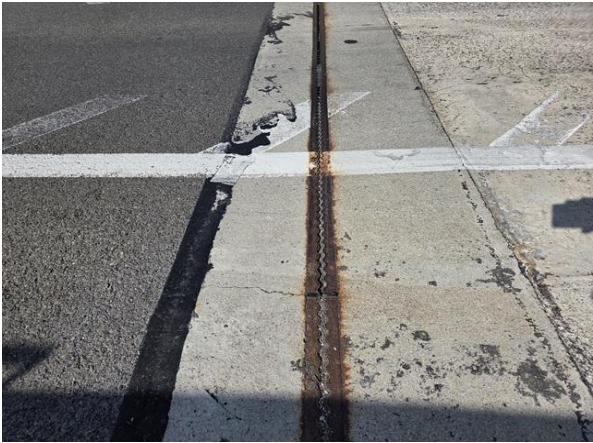
| 손상현황 | • A2 후타재 균열(L=0.3m) | 손상현황 | • A2 후타재 망상균열(0.5×1.0) |
| 원 인 | • 건조수축, 온도변화, 차량윤하중 | 원 인 | • 건조수축, 온도변화, 차량윤하중 |

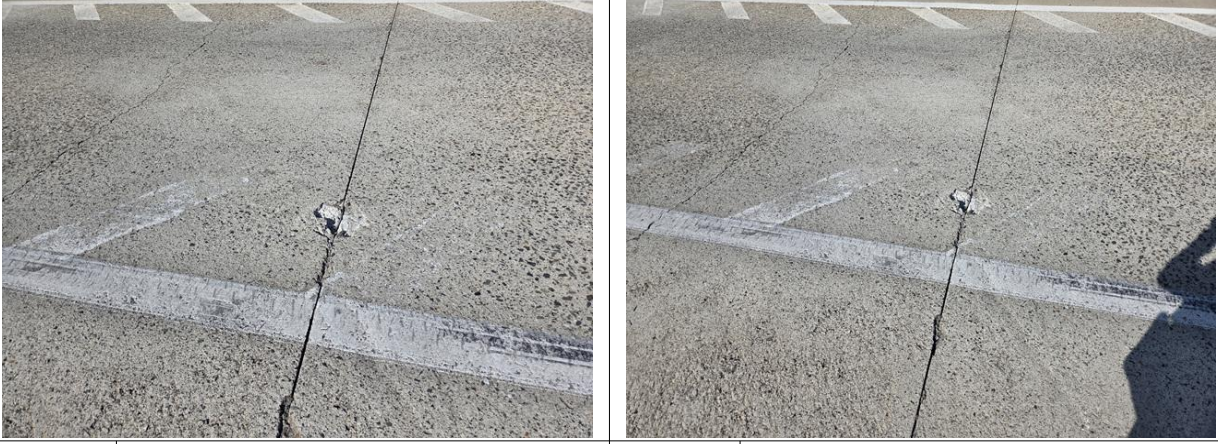
| 손상현황 | • S1 접속도로 파손(0.2×0.2) |
| 원 인 | • 건조수축, 차량 윤하중 등 |

- 교면포장에 발생한 포장 파손은 시공미흡, 다짐미흡, 차량윤하중 등에 의한 손상으로 판단되며, 내구성 및 주행 차량의 안전성 확보를 위해 단면보수를 실시하는 것이 요구된다.

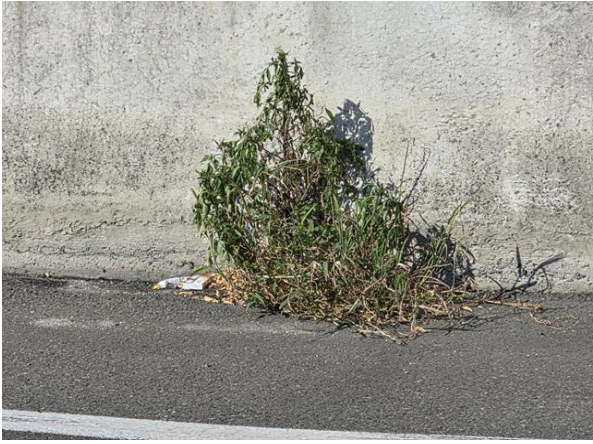
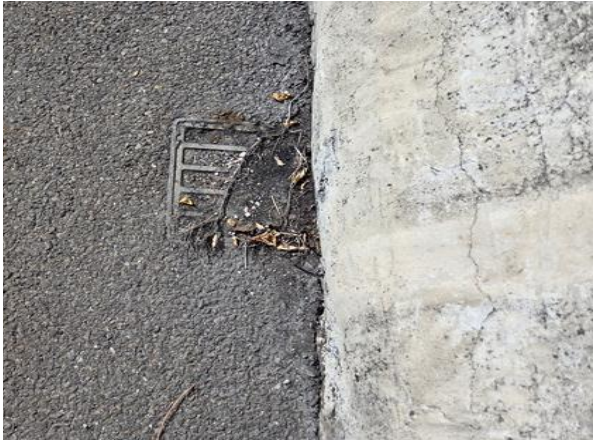
| 손상현황 | • S1 배수구 막힘(4EA) | 손상현황 | • S1 배수구 막힘(4EA) |
| 원 인 | • 우수유입, 이물질퇴적 | 원 인 | • 우수유입, 이물질퇴적 |

- 배수구 막힘, 배수관 이음부 누수의 경우 공용기간 증가, 통행차량에 의한 비산먼지 퇴적 등에 의해 발생한 손상으로 판단되며, 구조물의 원활한 배수기능 확보를 위한 청소 등의 정비가 필요할 것으로 판단된다.

| 조치방안 | • 정비 | 조치방안 | • 정비 |

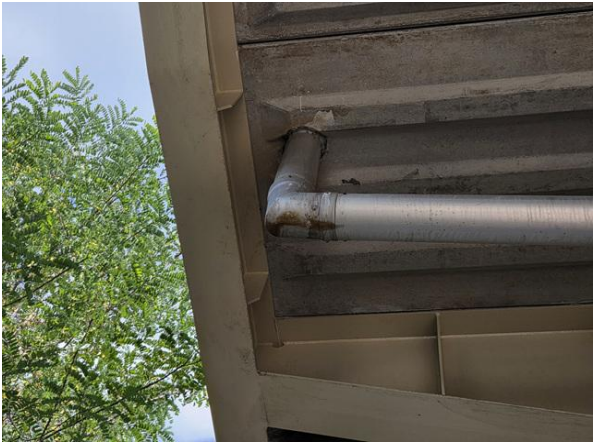
| 손상현황 | • S1 배수관 이음부 누수(1EA) | 손상현황 | • 2023년 정밀안전점검 |
| 원 인 | • 이물질퇴적 | 원 인 | — |

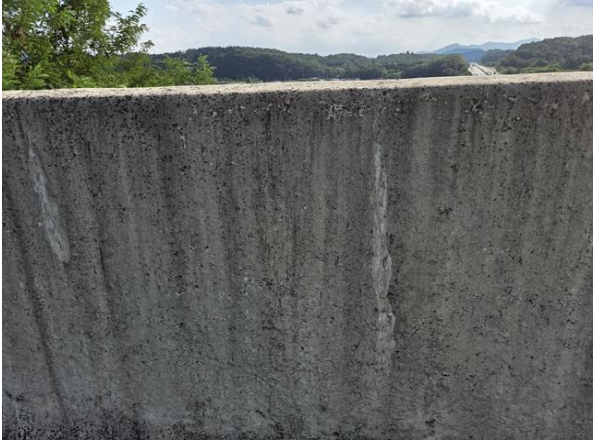
| 손상현황 | • S1 방호벽 균열(0.3mm미만) | 손상현황 | • S1 방호벽 망상균열(0.5×1.0) |
| 원 인 | • 건조수축, 거푸집 조기탈형 등 | 원 인 | • 건조수축, 거푸집 조기탈형 등 |

- 방호벽에 발생한 균열(0.3mm미만), 망상균열은 초기 건조수축, 거푸집 조기탈형, 시공미흡, 공용기간 증가 등의 복합적인 원인에 의한 손상으로 내구성확보를 위한 표면처리를 실시하여야 할 것으로 판단된다.

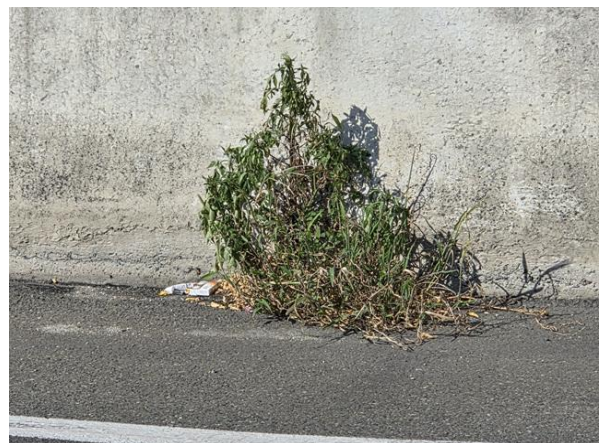
교량 배수구 막힘
