## 33. 고현천교

### 33.1 시설물의 개요

본 시설물은 경상북도 영천시 도립동(상주영천고속도로 79.051~79.591km)에 위치한 교량으로서 총 연장 540.0m, 폭 24.6m, 왕복 4차로로 시공되어 있다.

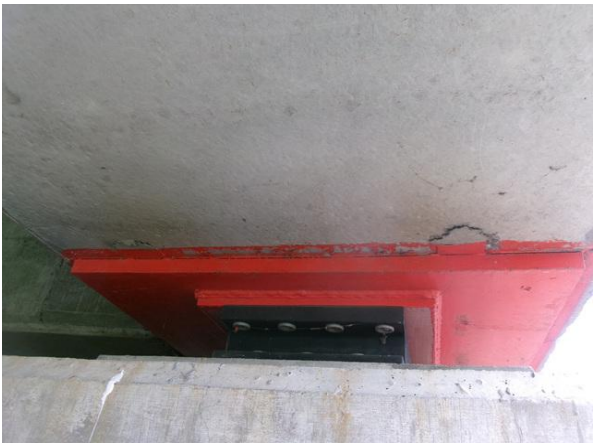
| 손상현황 | • 상주방향 S3-G1 층분리(0.1×0.1) | 손상현황 | • 상주방향 S4 거더 상태양호 |
| 원 인 | • 시공미흡, 외부충격 등 | 원 인 | • - |

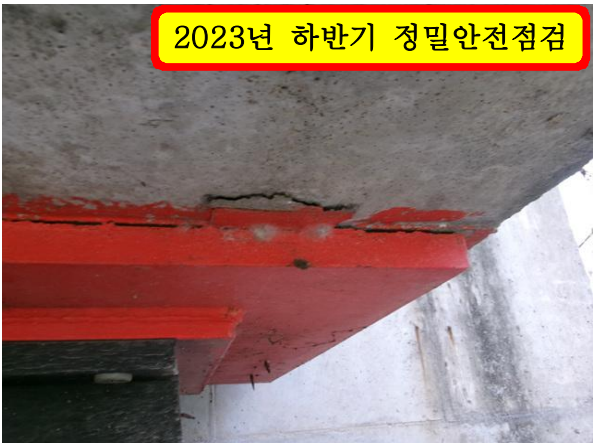
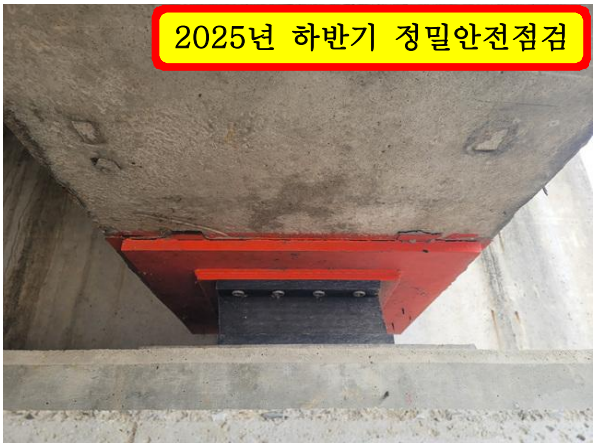
| 손상현황 | • 영천방향 S1-G1 층분리(0.1×0.1) | 손상현황 | • 영천방향 S1-G1 층분리(0.1×0.1) |
| 원 인 | • - | 원 인 | • 시공미흡, 외부충격 등 |

| 조치방안 | • - | 조치방안 | • 단면보수 |

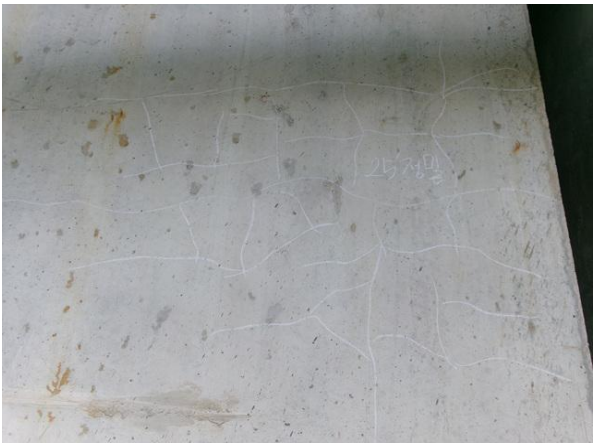
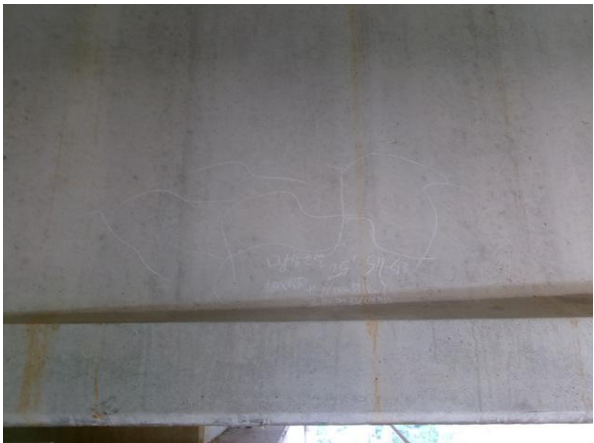
| 손상현황 | • 영천방향 S3-G5 망상균열(1.0×2.0) | 손상현황 | • 영천방향 S7-G4 망상균열(0.5×1.0) |
| 원 인 | • 건조수축, 온도변화 등 | 원 인 | • 건조수축, 온도변화 등 |

| 조치방안 | • 표면처리 | 조치방안 | • 표면처리 |

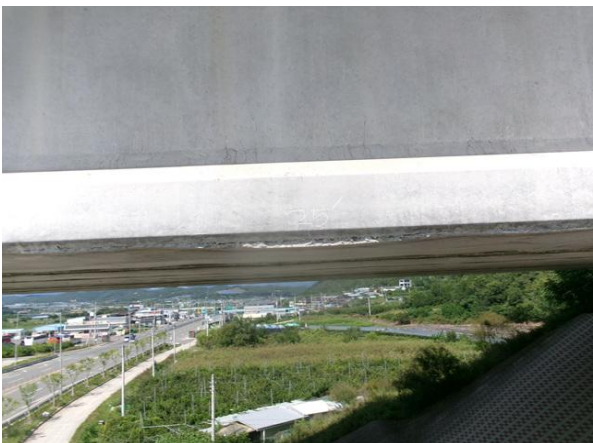
| 손상현황 | • 영천방향 S12-G5 배부름(0.1×0.6) | 손상현황 | • 영천방향 S6 거더 정착구 상태양호 |
| 원 인 | • 시공미흡 등 | 원 인 | • - |

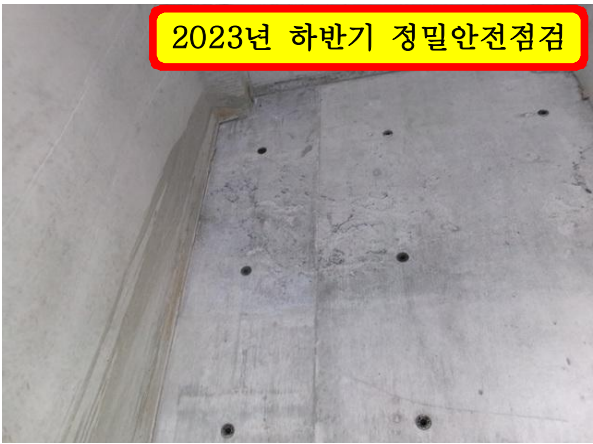
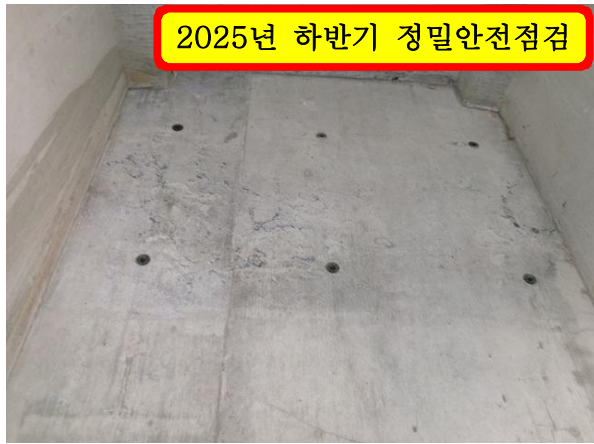
| 손상현황 | • 상주방향 S1-G1~2 재료분리(0.5×0.5) | 손상현황 | • 상주방향 S1-G1~2 재료분리(2.0×0.5) |
| 원 인 | • - | 원 인 | • 시공초기 다짐부족 등 |

| 조치방안 | • - | 조치방안 | • 단면보수 |

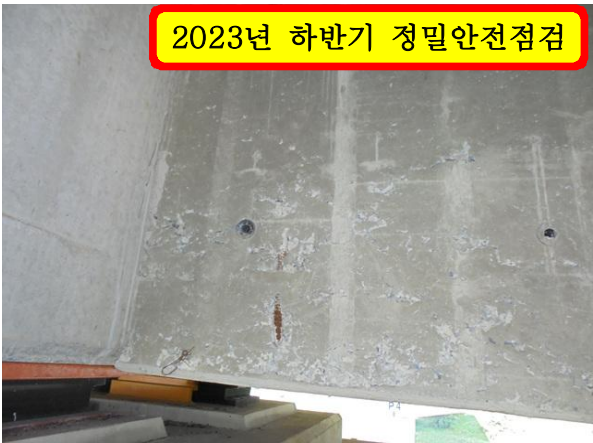
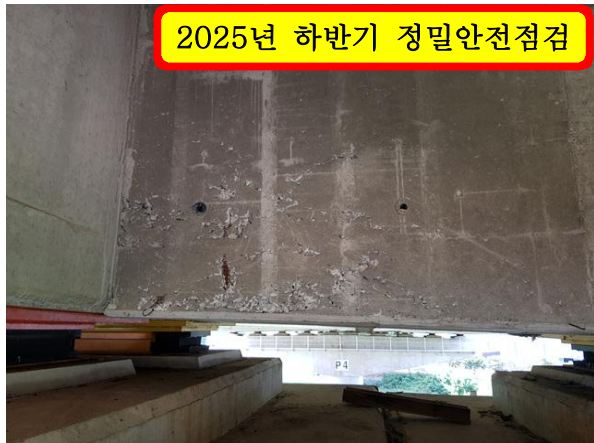
| 손상현황 | • 상주방향 S6-G4~5 재료분리 및 철근노출(0.5×1.0) | 손상현황 | • 상주방향 S6-G4~5 재료분리 및 철근노출(0.5×1.0) |
| 원 인 | • - | 원 인 | • 다짐부족, 피복부족 등 |

| 조치방안 | • - | 조치방안 | • 단면보수(방청) |

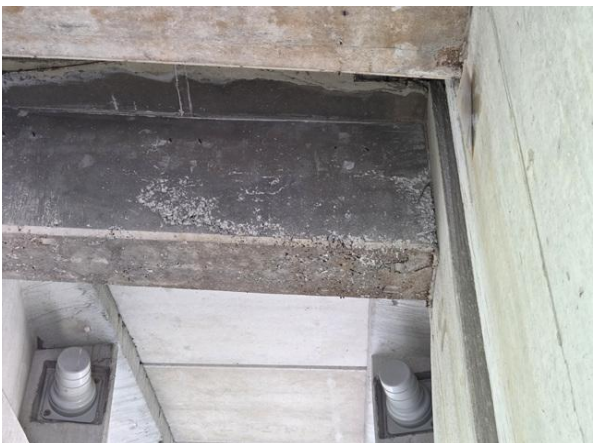
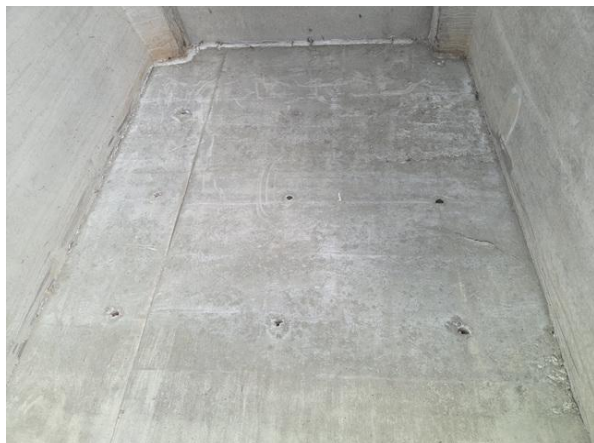
| 손상현황 | • 상주방향 S10-G2~3 재료분리(1.0×0.5) | 손상현황 | • 상주방향 S11-G4~5 망상균열(2.0×1.0) |
| 원 인 | • 시공초기 다짐부족 등 | 원 인 | • 건조수축, 거푸집 조기탈거 등 |

| 조치방안 | • 단면보수 | 조치방안 | • 표면처리 |

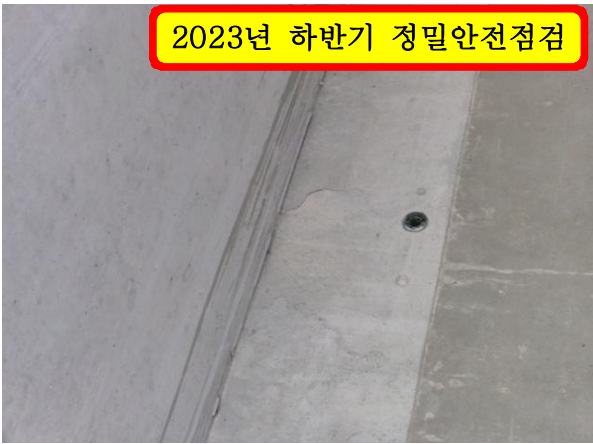
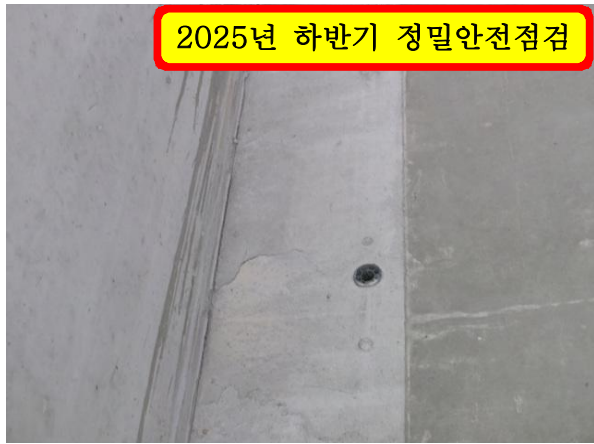
| 손상현황 | • 영천방향 S2-G4~5 층분리(0.1×0.2) | 손상현황 | • 영천방향 S2-G4~5 층분리(0.1×0.2) |
| 원 인 | • - | 원 인 | • 다짐미흡, 손상부 수분침투 등 |

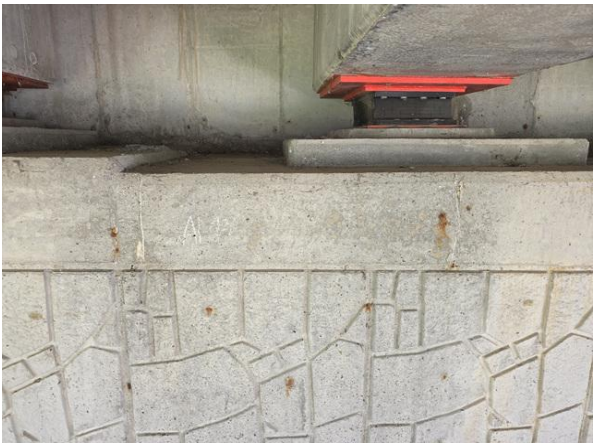
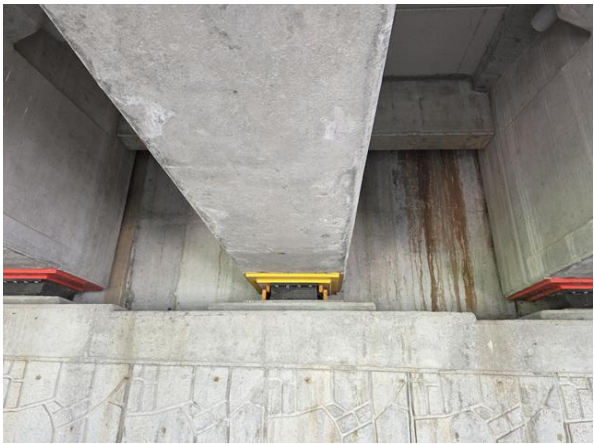
| 손상현황 | <ul style="list-style-type: none"> <li>상주방향 A1 균열(0.3mm미만)</li> </ul> | 손상현황 | <ul style="list-style-type: none"> <li>상주방향 A1 누수흔적(1.0×3.0)</li> </ul> |
| 원 인 | <ul style="list-style-type: none"> <li>건조수축, 거푸집 조기탈거 등</li> </ul> | 원 인 | <ul style="list-style-type: none"> <li>장기공용, 외부 우수유입 등</li> </ul> |

| 조치방안 | <ul style="list-style-type: none"> <li>표면처리</li> </ul> | 조치방안 | <ul style="list-style-type: none"> <li>표면처리</li> </ul> |

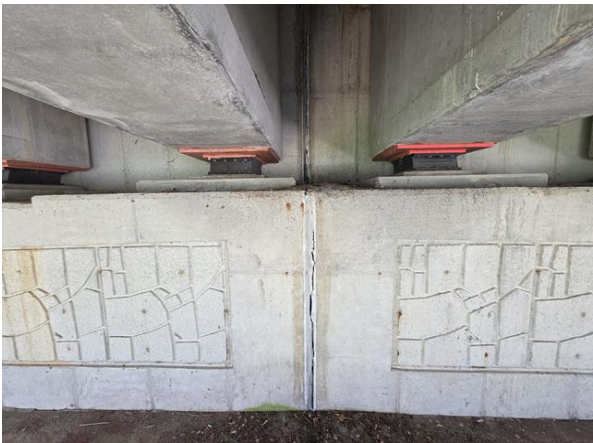
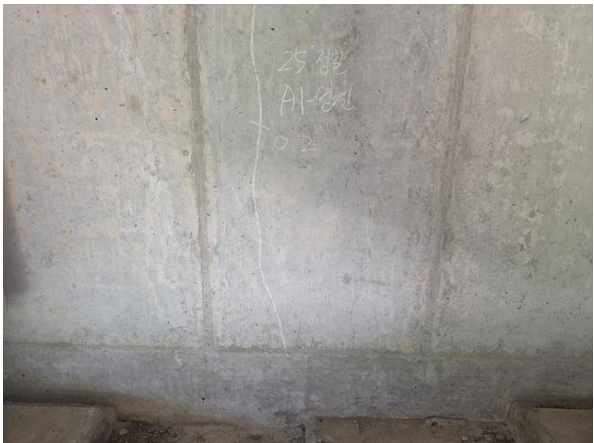
| 손상현황 | <ul style="list-style-type: none"> <li>영천방향 A1 실란트 파손(L=0.5m)</li> </ul> | 손상현황 | <ul style="list-style-type: none"> <li>영천방향 A1 균열(0.3mm미만)</li> </ul> |
| 원 인 | <ul style="list-style-type: none"> <li>장기공용, 외부 우수유입 등</li> </ul> | 원 인 | <ul style="list-style-type: none"> <li>건조수축, 거푸집 조기탈거 등</li> </ul> |

| 조치방안 | <ul style="list-style-type: none"> <li>실란트재시공</li> </ul> | 조치방안 | <ul style="list-style-type: none"> <li>표면처리</li> </ul> |

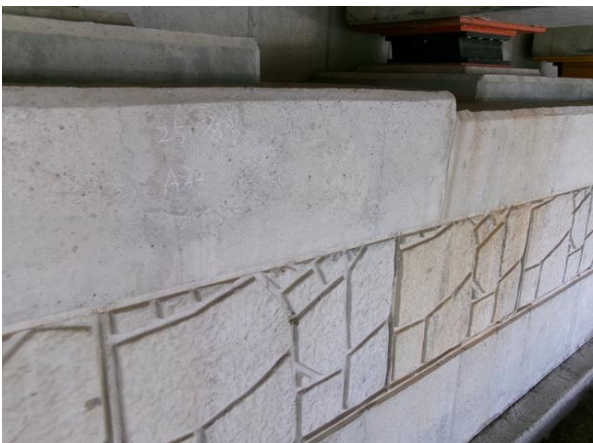
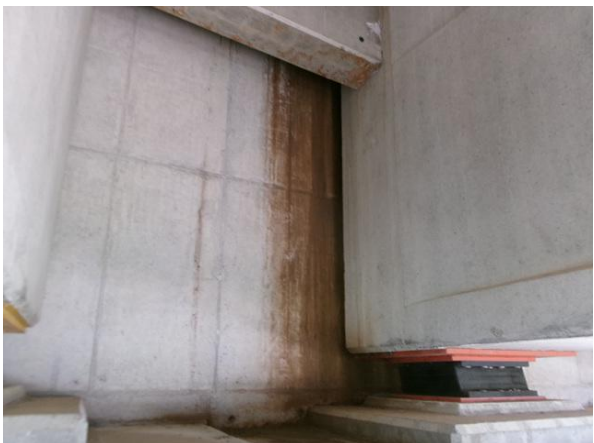
| 손상현황 | <ul style="list-style-type: none"> <li>영천방향 A2 균열(0.3mm미만)</li> </ul> | 손상현황 | <ul style="list-style-type: none"> <li>A2 누수흔적(1.0m×3.0m)</li> </ul> |
| 원 인 | <ul style="list-style-type: none"> <li>건조수축, 거푸집 조기탈거 등</li> </ul> | 원 인 | <ul style="list-style-type: none"> <li>장기공용, 외부 우수유입 등</li> </ul> |

| 조치방안 | <ul style="list-style-type: none"> <li>표면처리</li> </ul> | 조치방안 | <ul style="list-style-type: none"> <li>표면처리</li> </ul> |

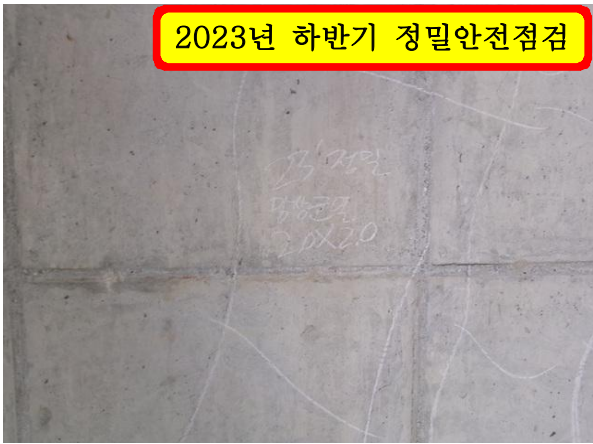
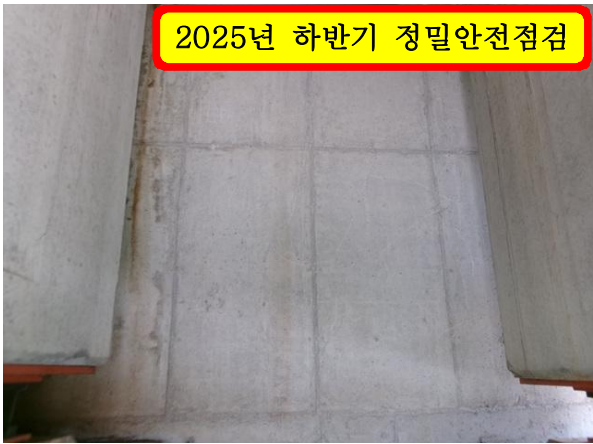
| 손상현황 | • 영천방향 A2 망상균열(2.0×2.0) | 손상현황 | • 영천방향 A2 망상균열(2.0×2.0) |
| 원 인 | • - | 원 인 | • 건조수축, 거푸집 조기탈거 등 |

| 조치방안 | • - | 조치방안 | • 표면처리 |

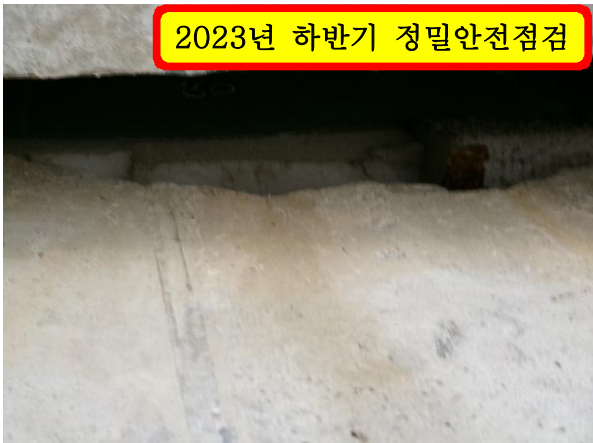
| 손상현황 | • 영천방향 A2 파손 및 철근노출(0.5×0.5) | 손상현황 | • 영천방향 A2 파손 및 철근노출(0.5×0.5) |
| 원 인 | • - | 원 인 | • 외부충격 등 |

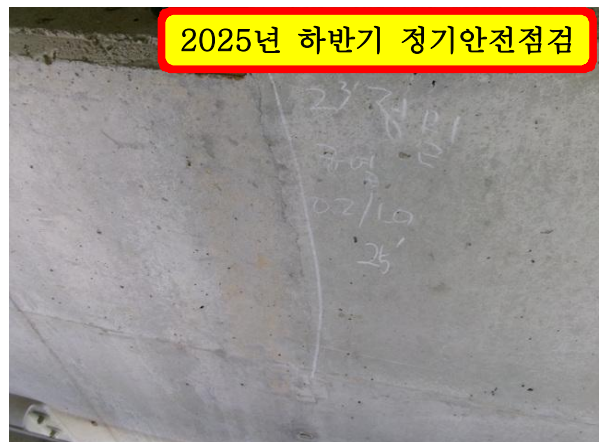
손상현황 • P1 균열(0.3mm미만)

원 인 • —

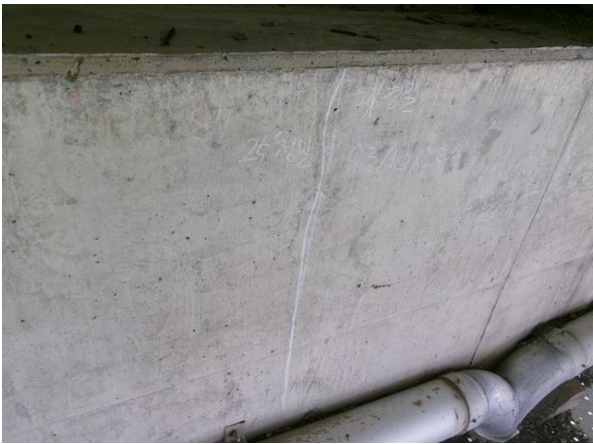
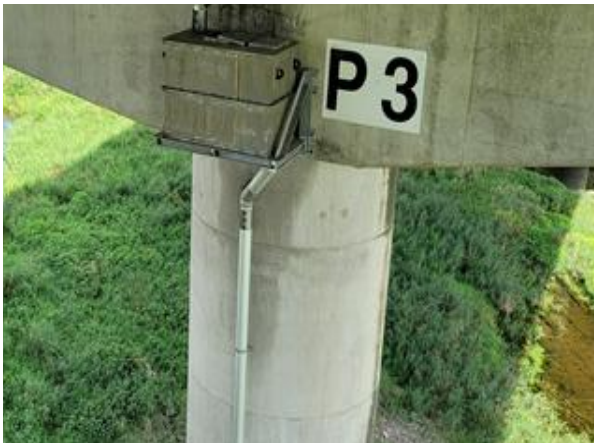
| 손상현황 | • P2 균열(0.3mm이상) | 손상현황 | • P3 열화(1.5×1.5) |
| 원 인 | • 건조수축, 온도변화 등 | 원 인 | • 우수유입, 장기공용 등 |

| 조치방안 | • 주입보수 | 조치방안 | • 단면보수 |

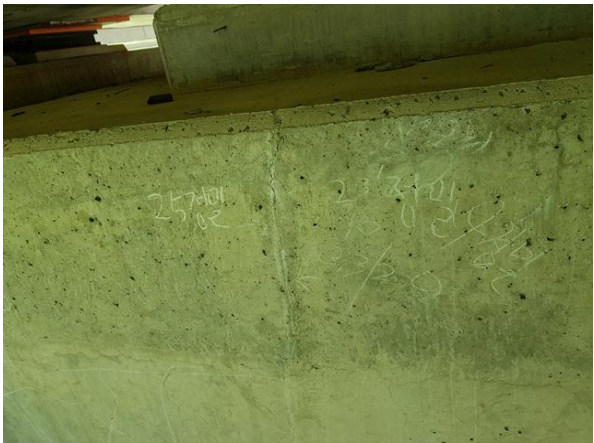
| 손상현황 | • P3 망상균열(6.0×1.5) | 손상현황 | • P4 균열(0.3mm이상) |
| 원 인 | • 건조수축, 온도변화 등 | 원 인 | • 건조수축, 거푸집조기탈거 등 |

| 조치방안 | • 표면처리 | 조치방안 | • 주입보수 |

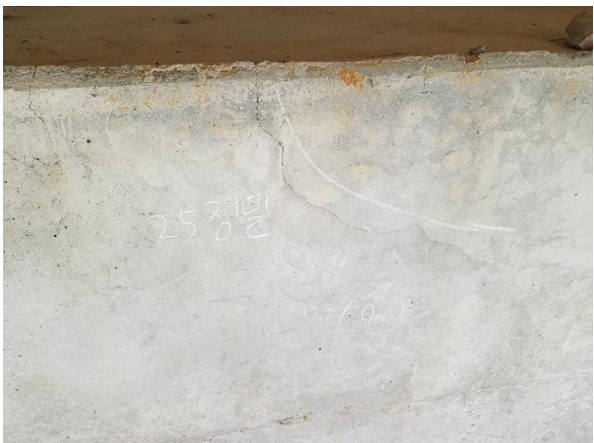
| 손상현황 | • P5 건설자재방치(1.0m×2.0m) | 손상현황 | • P5 균열(0.3mm미만) |
| 원 인 | • 마감미흡 등 | 원 인 | • 건조수축, 거푸집조기탈거 등 |

| 조치방안 | • 정비 | 조치방안 | • 표면처리 |

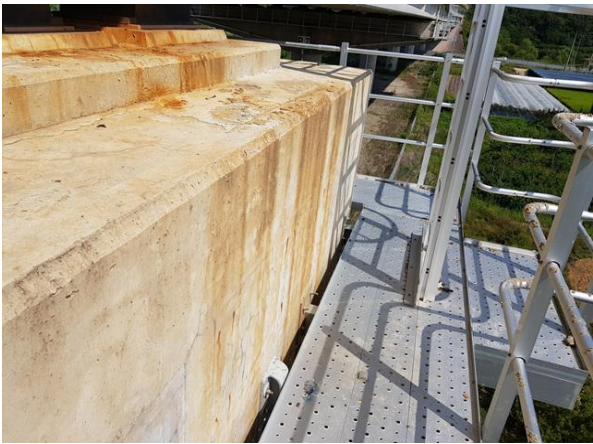
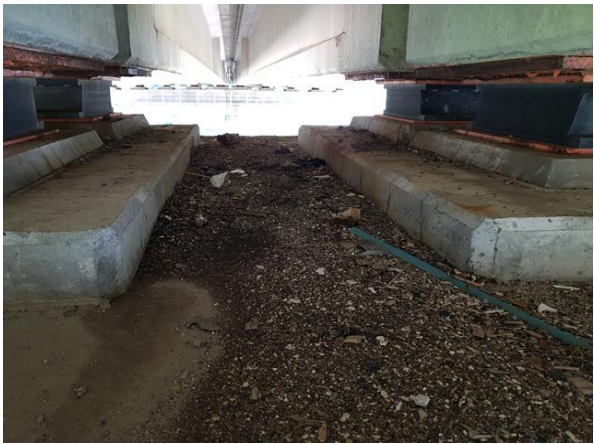
| 손상현황 | • P6 누수흔적(2.0×1.0) | 손상현황 | • P6 이물질퇴적(2.0×1.0) |
| 원 인 | • 장기공용, 외부우수유입 등 | 원 인 | • 외부 이물질유입 등 |

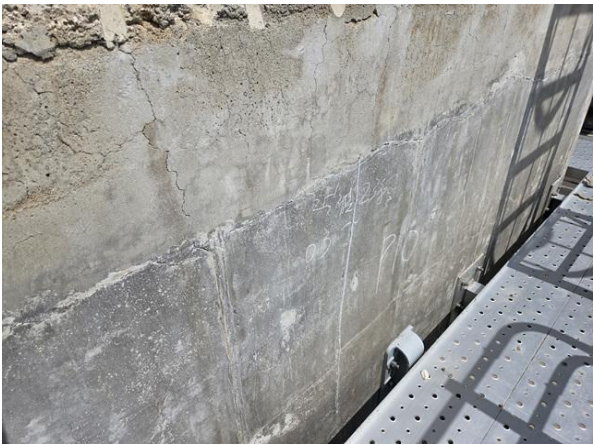
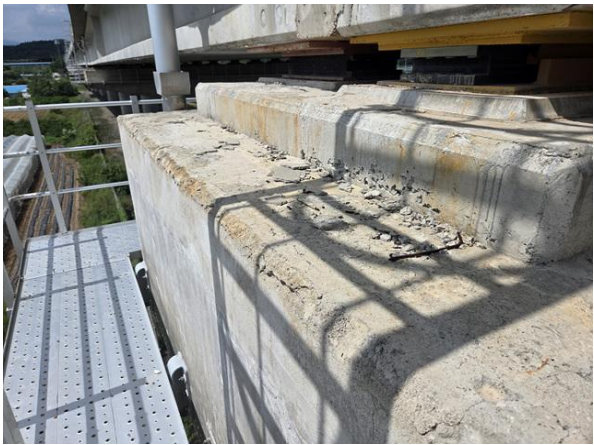
| 손상현황 | • P10 균열(0.3mm이상) | 손상현황 | • P10 층분리(0.5×3.0) |
| 원 인 | • 건조수축, 온도변화 등 | 원 인 | • 다짐불량, 외부 우수유입 등 |

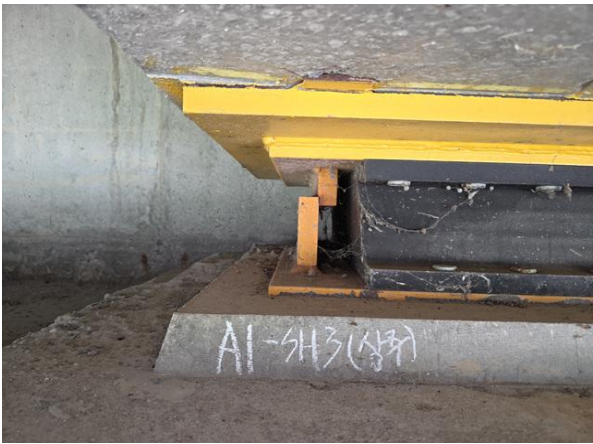
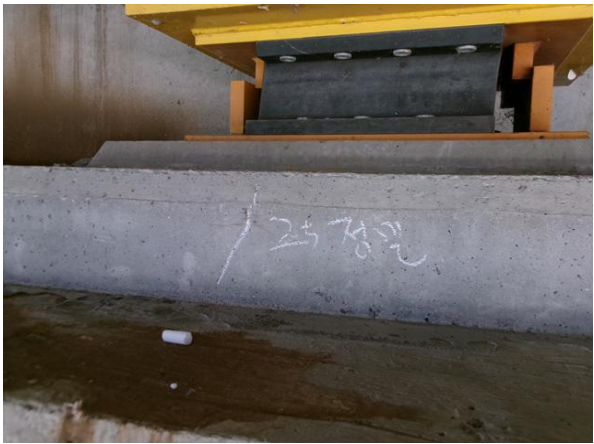
| 손상현황 | • A1-Sh3 스토퍼간섭 (1EA) | 손상현황 | • A2-Sh3 받침콘크리트 균열 (0.3mm미만) |
| 원 인 | • 시공미흡, 횡방향 거동 등 | 원 인 | • 건조수축, 거푸집 조기탈거 등 |

| 조치방안 | • 주의관찰 | 조치방안 | • 표면처리 |

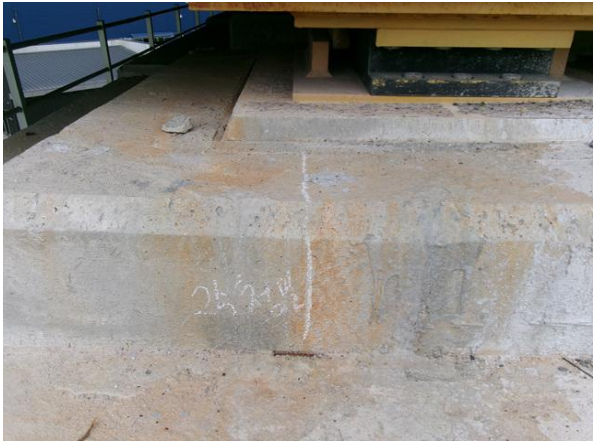
| 손상현황 | • P1-Sh6 플레이트 부식 (1EA) | 손상현황 | • P2-Sh10 받침콘크리트 균열 (0.3mm미만) |
| 원 인 | • 공용중 열화, 습기흡착 등 | 원 인 | • 건조수축, 온도변화 등 |

| 조치방안 | • 재도장 | 조치방안 | • 표면처리 |

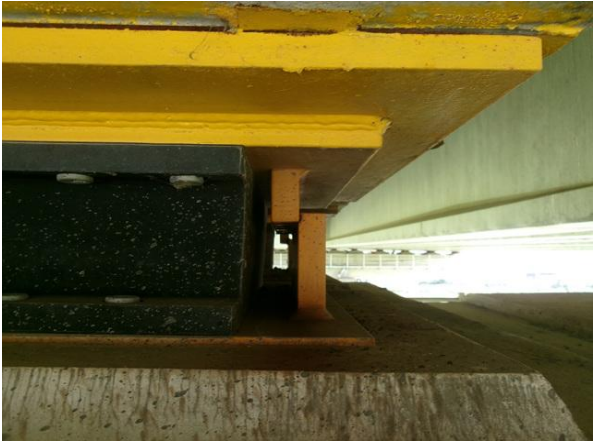
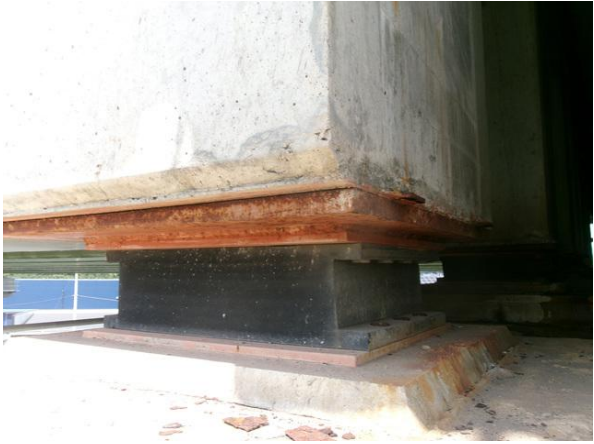
| 손상현황 | • P3-Sh3 스토퍼간섭 (1EA) | 손상현황 | • P3-Sh10 플레이트 부식 (1EA) |
| 원 인 | • 시공미흡, 횡방향 거동 등 | 원 인 | • 공용중 열화, 습기흡착 등 |

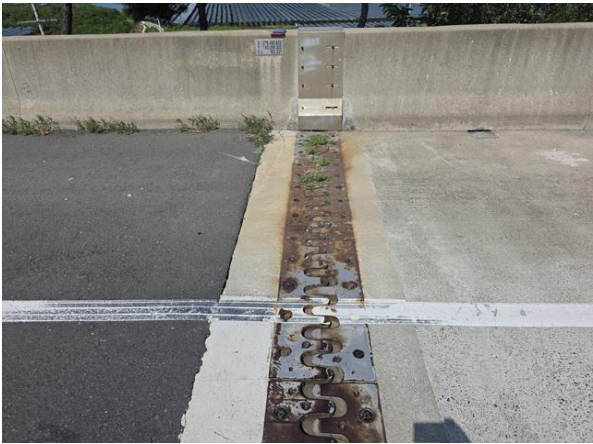
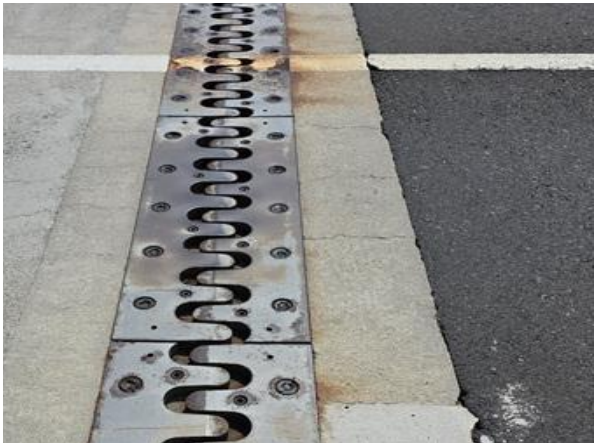
| 손상현황 | • 상주방향 A1 이물질퇴적(L=3.0m) | 손상현황 | • 상주방향 A1 후타재 균열 |
| 원 인 | • 장기공용, 비산먼지퇴적 등 | 원 인 | • 건조수축, 차량윤하중 등 |

| 조치방안 | • 정비 | 조치방안 | • 주의관찰 |

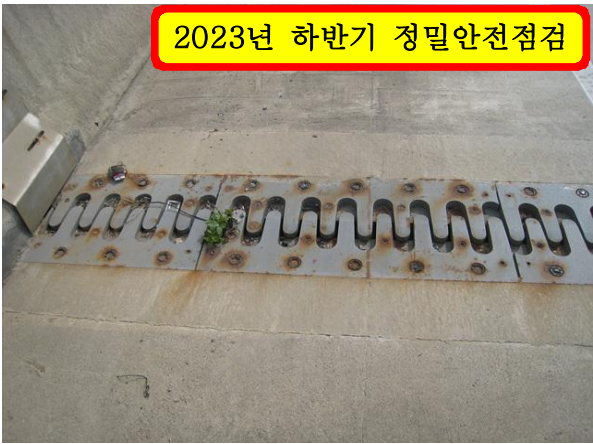
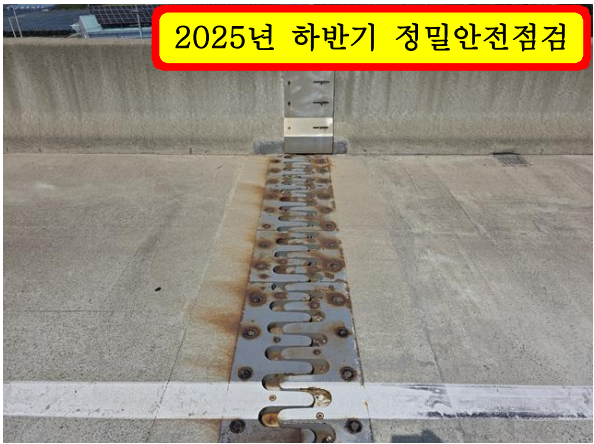
| 손상현황 | • 상주방향 P3 본체부식 (L=3.0m) | 손상현황 | • 상주방향 P3 본체부식 (L=3.0m) |
| 원 인 | • - | 원 인 | • 장기공용, 수분접촉 등 |

| 조치방안 | • - | 조치방안 | • 재도장 |

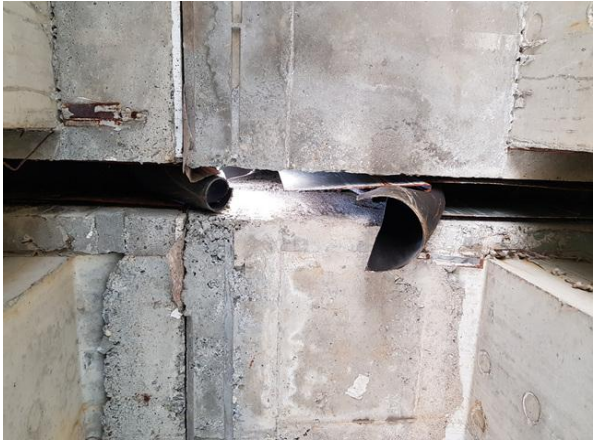
| 손상현황 | • 상주방향 P3 후타재 망상균열(3.0×0.3) | 손상현황 | • 상주방향 P6 유도배수관 탈락(1EA) |
| 원 인 | • 건조수축, 차량윤하중 등 | 원 인 | • 장기공용, 시공미흡 등 |

| 조치방안 | • 주의관찰 | 조치방안 | • 정비 |

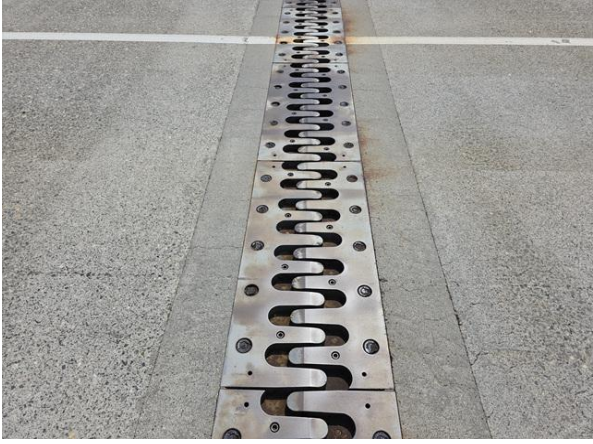
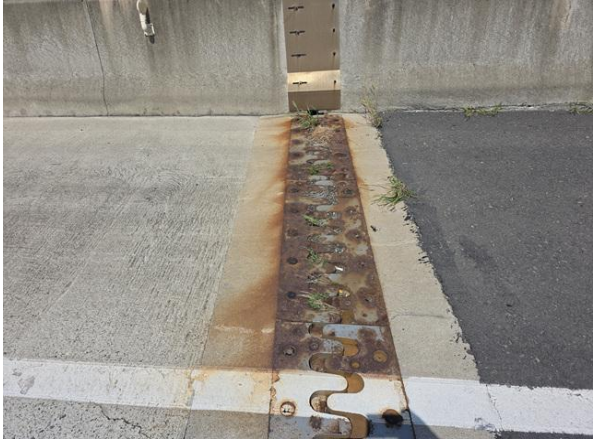
| 손상현황 | • 상주방향 P9 후타재 균열 | 손상현황 | • 상주방향 A2 본체부식 (L=3.0m) |
| 원 인 | • 건조수축, 차량윤하중 등 | 원 인 | • 장기공용, 수분접촉 등 |

| 조치방안 | • 주의관찰 | 조치방안 | • 재도장 |

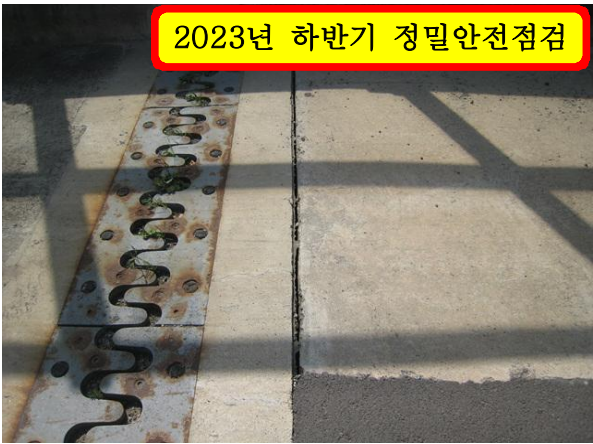
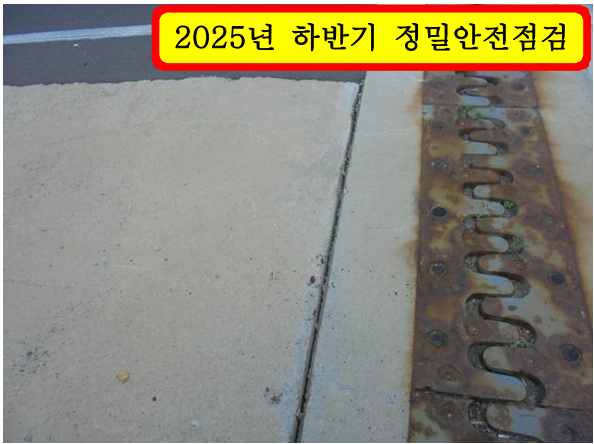
| 손상현황 | • 영천방향 A1 후타재 접속부 이격(L=2.0m) | 손상현황 | • 영천방향 A1 접속부 이격(L=2.0m) |
| 원 인 | • - | 원 인 | • 시공미흡, 접속부침하 등 |

| 조치방안 | • - | 조치방안 | • 주의관찰 |

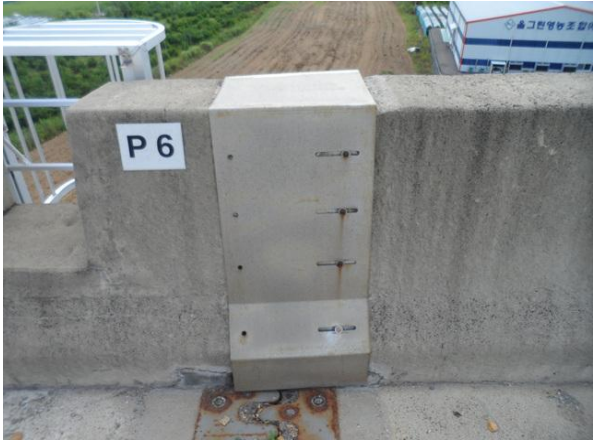
| 손상현황 | • 영천방향 P3 신축이음 하부누수(L=1.5m) | 손상현황 | • 영천방향 P6 신축이음 차수판 앵커탈락(4EA) |
| 원 인 | • 고무재 열화, 장기공용 등 | 원 인 | • 장기공용, 차량반복통행 등 |

| 조치방안 | • 정비 | 조치방안 | • 정비 |

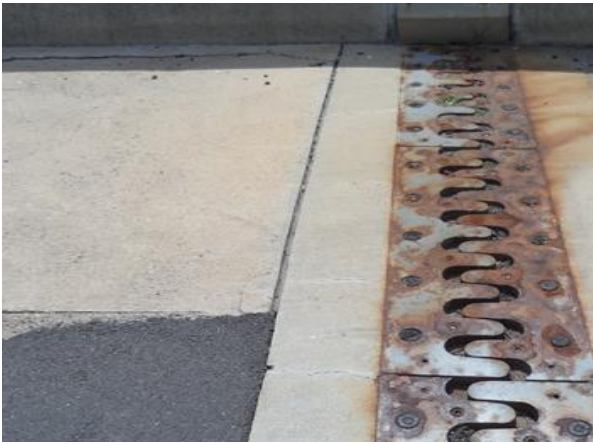
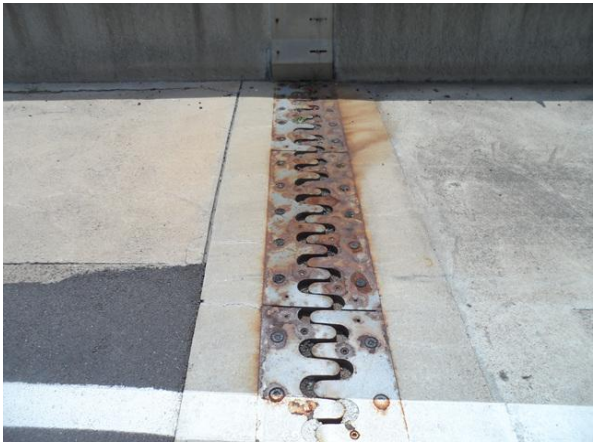
| 손상현황 | • 영천방향 A2 접속부이격(L=2.0m) | 손상현황 | • 영천방향 A2 본체부식(L=3.0m) |
| 원 인 | • 시공미흡, 접속부침하 등 | 원 인 | • 장기공용, 수분접촉 등 |

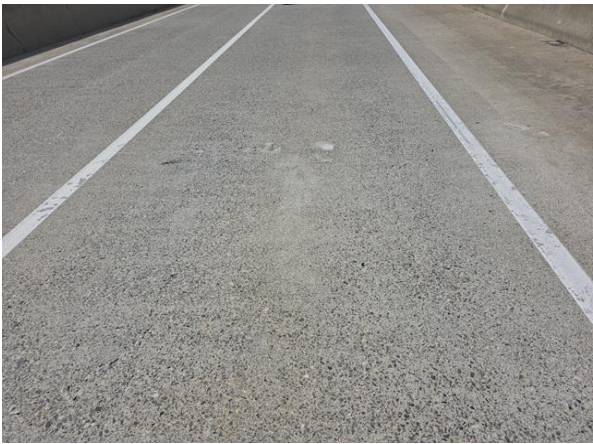
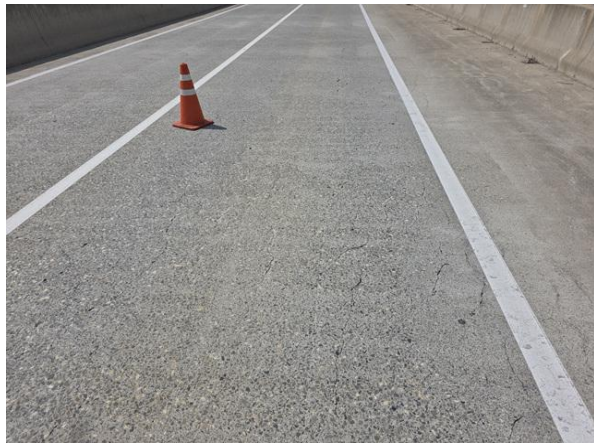
| 손상현황 | • 상주방향 S5 망상균열(40.0m×6.0m) | 손상현황 | • 상주방향 S7 망상균열(40.0m×6.0m) |
| 원 인 | • 장기공용, 중차량 반복통행 등 | 원 인 | • 장기공용, 중차량 반복통행 등 |

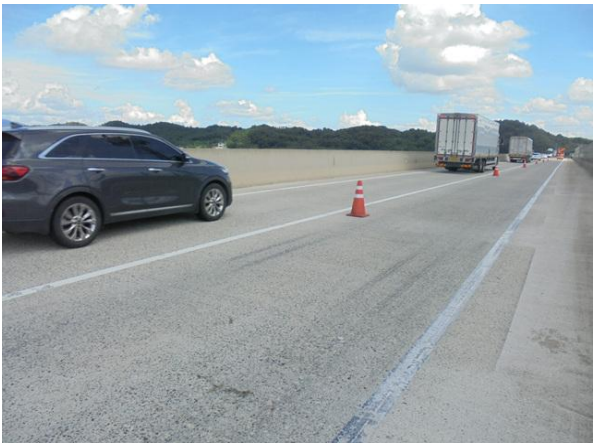
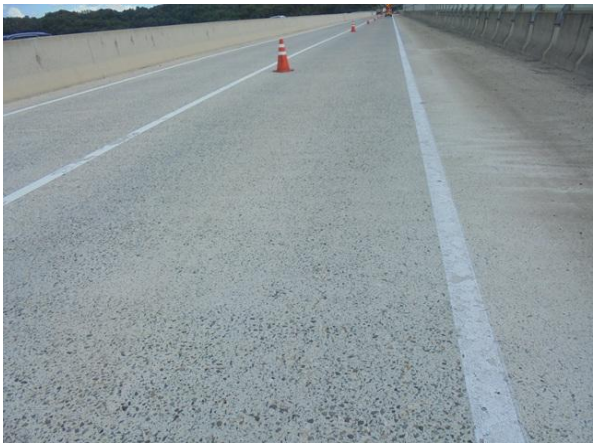
| 손상현황 | • 영천방향 S1 망상균열 (40.0m×5.0m) | 손상현황 | • 영천방향 S2 망상균열 (40.0m×5.0m) |
| 원 인 | • 장기공용, 중차량 반복통행 등 | 원 인 | • 장기공용, 중차량 반복통행 등 |

| 조치방안 | • 표면처리 | 조치방안 | • 표면처리 |

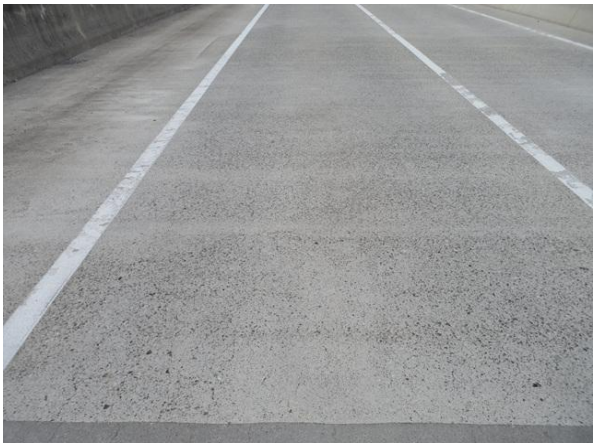
| 손상현황 | • 영천방향 S3 망상균열 (40.0m×5.0m) | 손상현황 | • 영천방향 S6 망상균열 (40.0m×5.0m) |
| 원 인 | • 장기공용, 중차량 반복통행 등 | 원 인 | • 장기공용, 중차량 반복통행 등 |

| 조치방안 | • 표면처리 | 조치방안 | • 표면처리 |

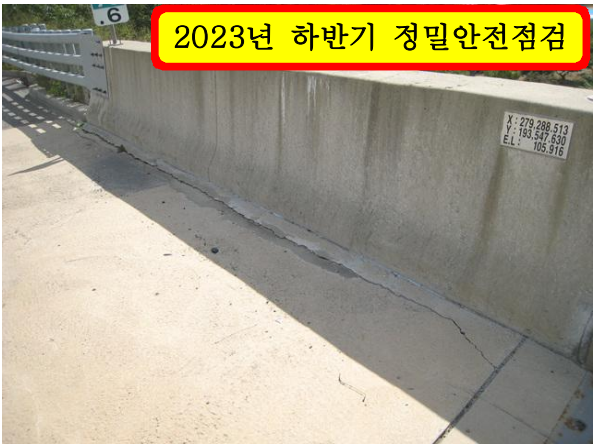
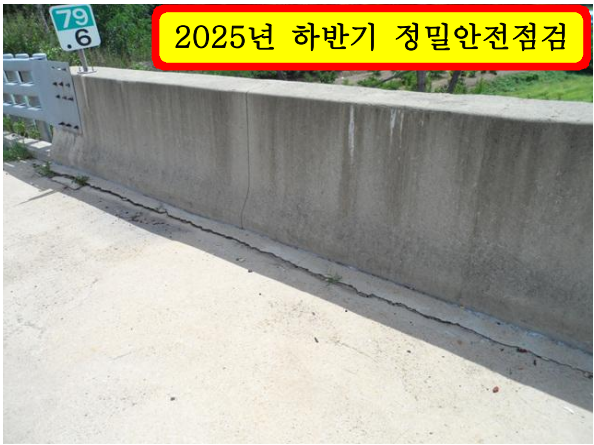
| 손상현황 | • 영천방향 S12 접속부 박리 (0.2×0.7) | 손상현황 | • 영천방향 S12 접속부 박리 (0.2×0.7) |
| 원 인 | • - | 원 인 | • 접속부 침하, 다짐미흡 등 |

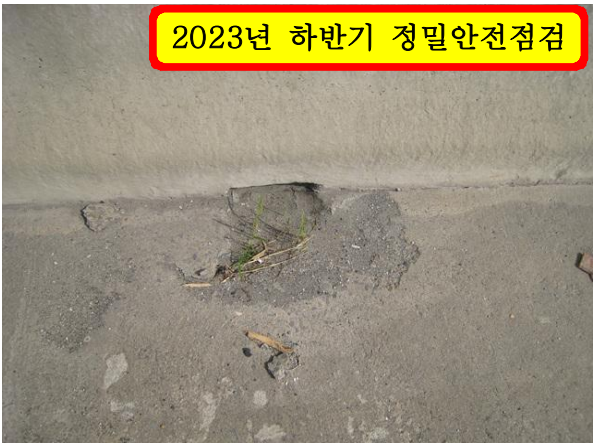
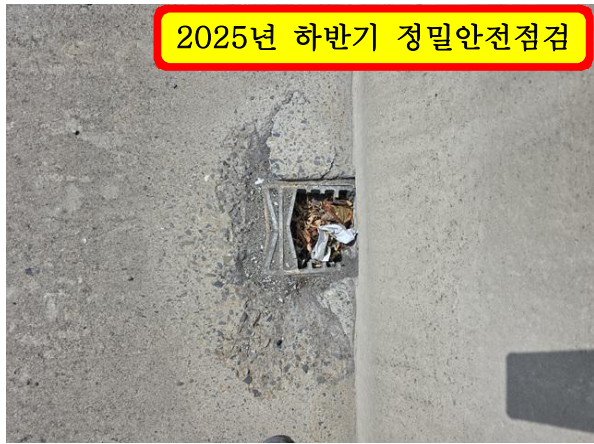
| 손상현황 | • 상주방향 S6 그레이팅 파손(1EA) | 손상현황 | • 상주방향 S6 그레이팅 파손(1EA) |
| 원 인 | • - | 원 인 | • 외부충격 등 |

| 조치방안 | • - | 조치방안 | • 정비 |

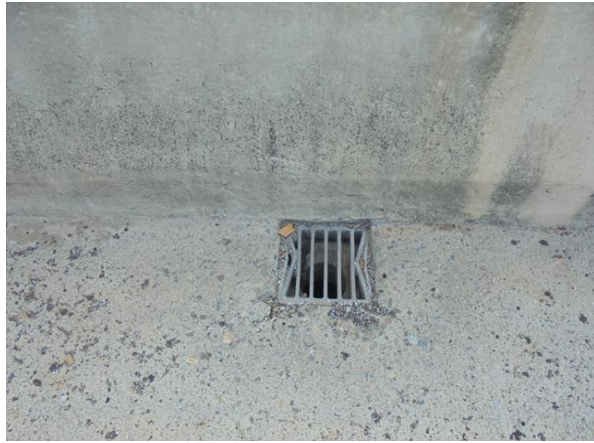
| 손상현황 | • 상주방향 S6 배수관 막힘(1EA) | 손상현황 | • 영천방향 S2 그레이팅 파손(1EA) |
| 원 인 | • 장기공용, 이물질퇴적 등 | 원 인 | • 외부충격 등 |

| 조치방안 | • 정비 | 조치방안 | • 정비 |

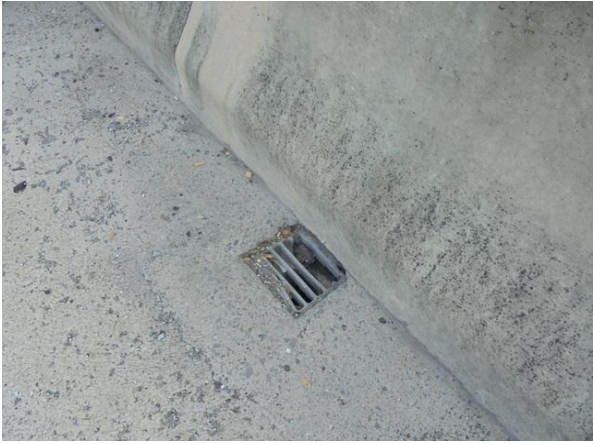
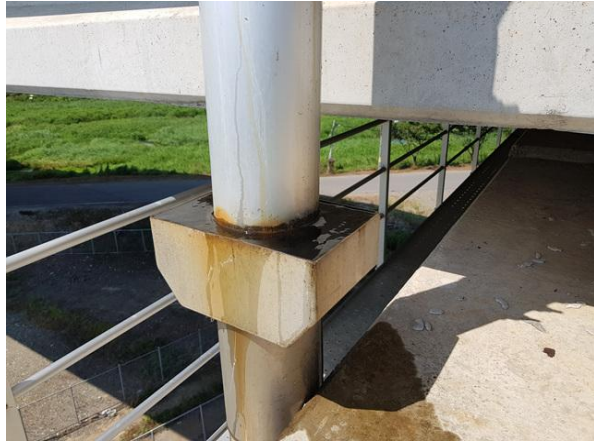
| 손상현황 | • 영천방향 S2 그레이팅 변형 및 파손(1EA) | 손상현황 | • 영천방향 S6 배수관 막힘(1EA) |
| 원 인 | • 외부충격 등 | 원 인 | • 장기공용, 이물질퇴적 등 |

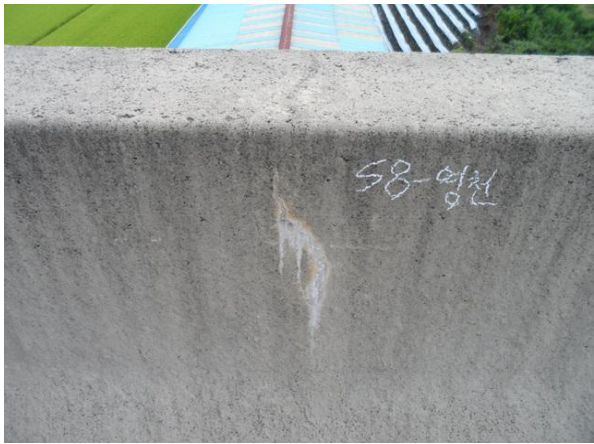
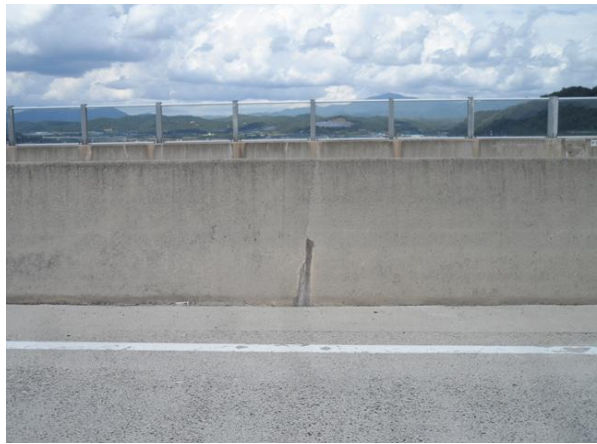
| 손상현황 | • 영천방향 S8 균열(0.3mm미만) | 손상현황 | • 영천방향 S9 중분대 균열부백태(0.1×1.0) |
| 원 인 | • 시공초기 접속부 침하 | 원 인 | • 건조수축, 손상부 우수유입 등 |

| 조치방안 | • 표면처리 | 조치방안 | • 표면처리 |

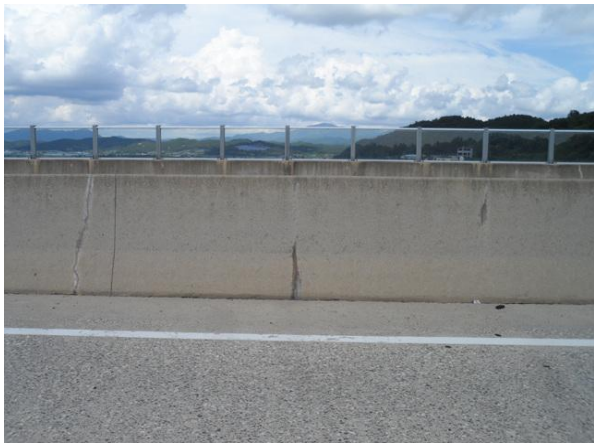
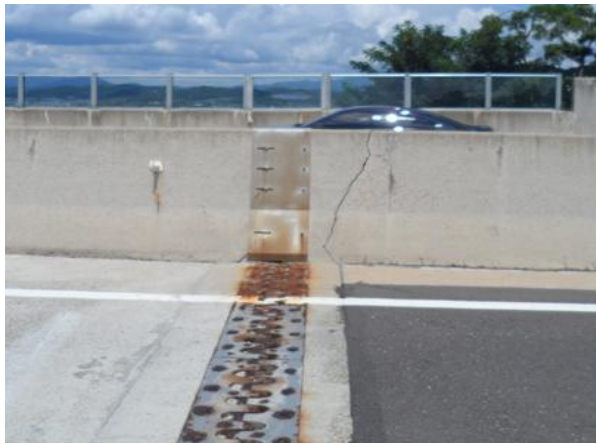
| 원 인 | • S6 중분대 균열(0.2mm/1.5m) | 원 인 | • 영천방향 S12 중분대 박리(0.5m×1.0m) |
| 조치방안 | • 건조수축, 장기공용 | 조치방안 | • 다짐미흡, 접속부 침하 |

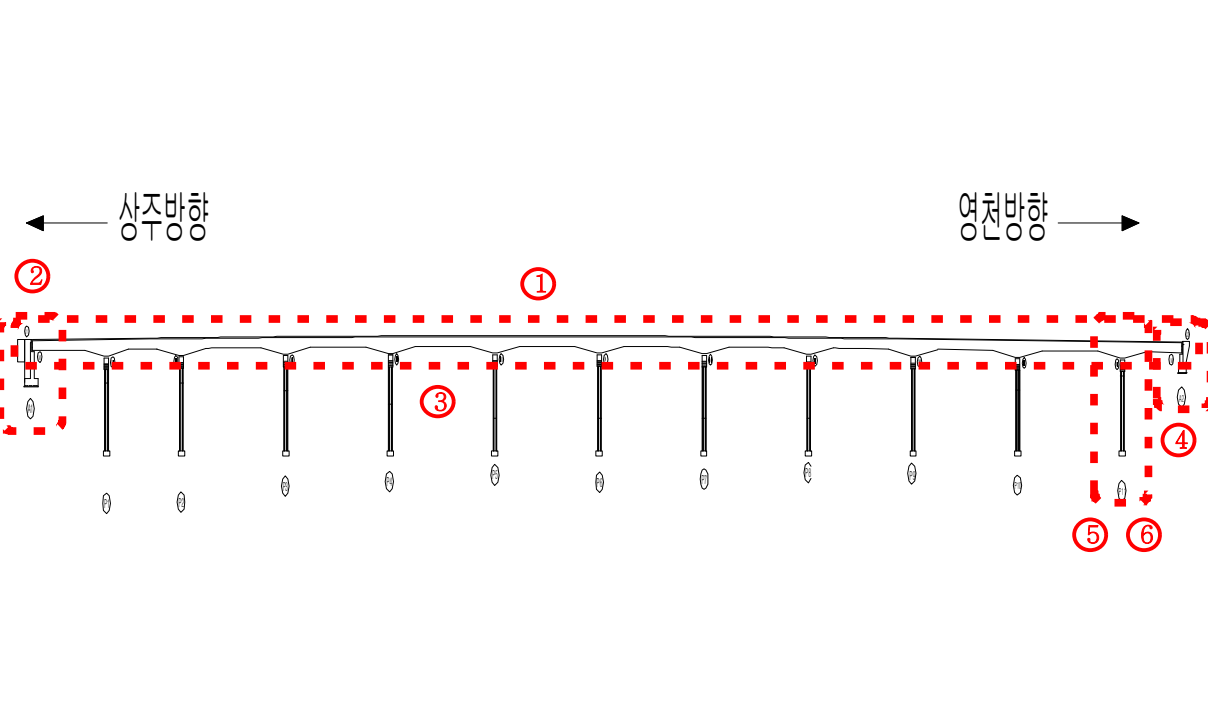
| <p>① 교면포장 S1~12 망상균열 -<br/>진전 여부확인</p> | <p>② 신축이음 A1 접속부 이격 -<br/>진전 여부확인</p> | <p>③ 가로보 S5 재료분리 및<br/>철근노출 - 진전 여부확인</p> |
| <p>④ 교대 A2 파손 및 철근노출 -<br/>진전 여부확인</p> | <p>⑤ 교각 P11 균열(0.3mm이상) -<br/>진전 여부확인</p> | <p>⑥ 교량받침 P11-SH2 하부플레이트<br/>층분리 - 진전 여부확인</p> |
