## 38. 대성교

### 38.1 시설물의 개요

본 시설물은 경상북도 영천시 고경면 오류리(상주영천고속도로 89.143~89.263km)에 위치한 교량으로서 총 연장 120.0m, 폭 24.3m, 왕복 4차로로 시공되어 있다.

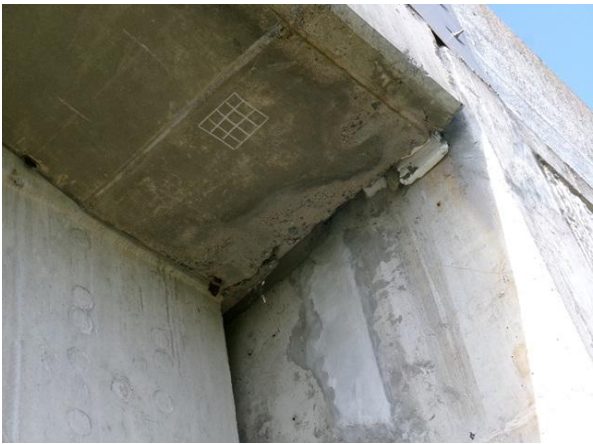
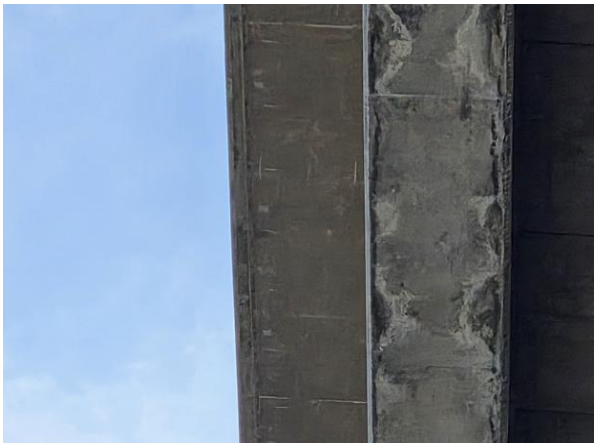
| 손상현황 | • S1 파손 (0.2m×0.5m) | 손상현황 | • S2 균열 (0.1mm/1.0m) |
| 원 인 | • 외부충격 | 원 인 | • 건조수축, 공용중 열화 등 |

- 바닥판 하면에 발생된 파손은 시공미흡에 따른 원인인 것으로 추정되며 내구성 확보를 위한 단면보수를 실시하는 것이 바람직 할 것으로 판단된다. 캔틸레버에 발생한 균열은 건조수축, 온도변화, 거푸집 조기탈형 등의 복합적인 원인에 의한 비구조적 소수의 균열로서 부재의 내구성 확보 차원의 표면보수를 실시하여 내구성을 확보하는 것이 바람직할 것으로 판단된다.

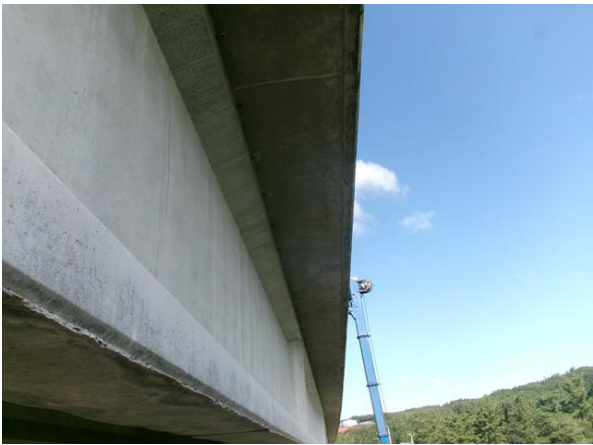
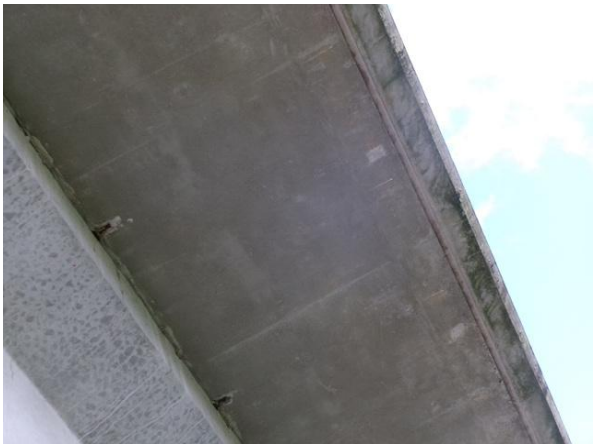
【사진 37.3.3】 바닥판하면 손상현황

| 손상현황 | • S4 균열 (0.1mm/1.0m) | 손상현황 | • S4 균열 (0.1mm/1.0m) |
| 원 인 | • 건조수축, 공용중 열화 등 | 원 인 | • 건조수축, 공용중 열화 등 |

| 조치방안 | • 표면보수 | 조치방안 | • 표면보수 |

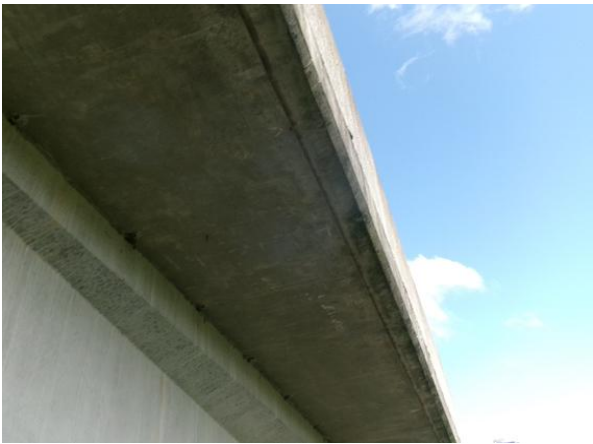
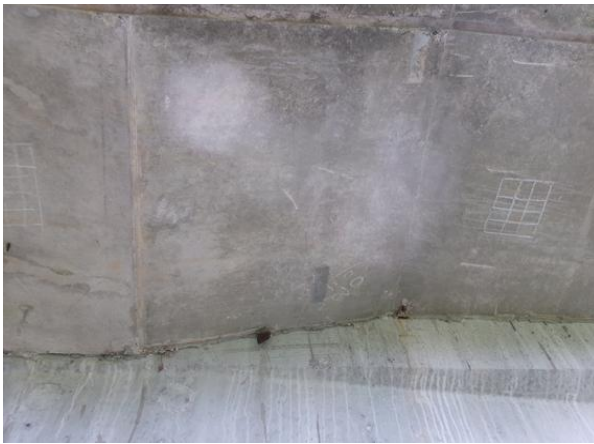
【사진 37.3.3】 바닥판하면 손상현황(계속)

| 손상현황 | • S4 균열(0.2mm/1.0m) | 손상현황 | • S2 균열(0.1mm/1.0m) |
| 원 인 | • 건조수축, 공용중 열화 등 | 원 인 | • 건조수축, 공용중 열화 등 |

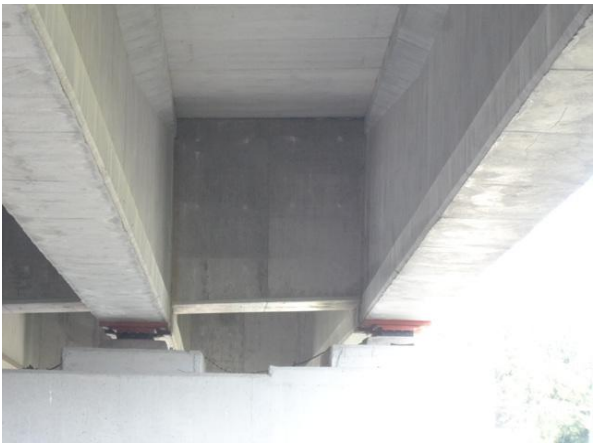
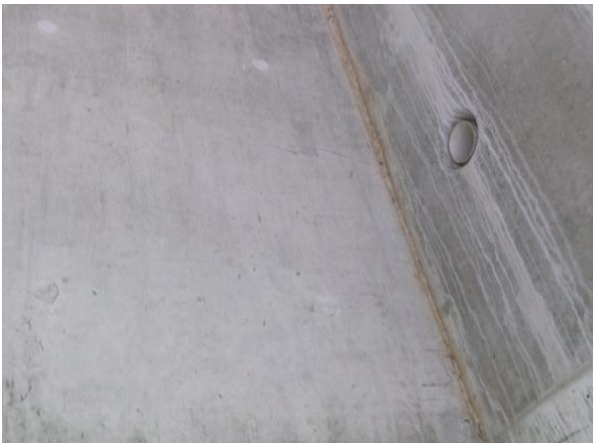
【사진 37.3.7】 가로보 손상현황

| 손상현황 | • S4 층분리(0.3m×0.2m) | 손상현황 | • S4 층분리(0.3m×0.2m) |
| 원 인 | • 다짐미흡, 거푸집 조기탈영 등 | 원 인 | • 다짐미흡, 거푸집 조기탈영 등 |

- 가로보에 발생한 층분리는 시공미흡, 거푸집 조기탈영, 다짐미흡 등의 원인에 의한 손상으로 부재의 내구성 확보 차원의 유지관리가 요구된다.

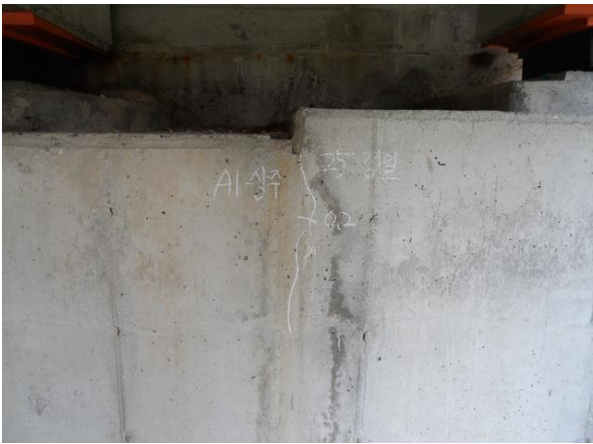
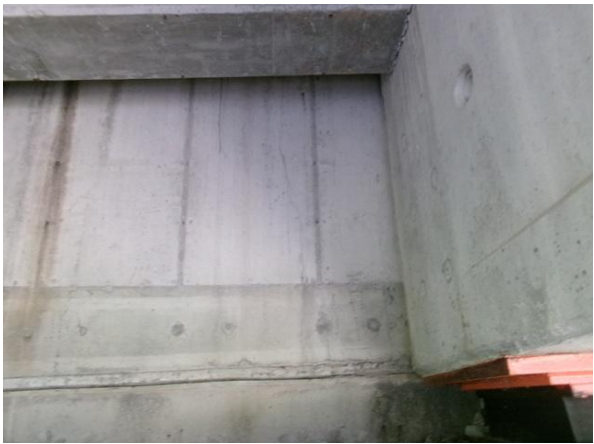
| 손상현황 | • A1 균열(0.2mm/0.5m) | 손상현황 | • A1 균열(0.2mm/2.0m) |
| 원 인 | • 건조수축, 공용중 열화 등 | 원 인 | • 건조수축, 공용중 열화 등 |

- 교대에 발생한 균열 및 망상균열의 경우 폭 0.3mm미만의 경미한 표면균열로, 건조수축 및 온도변화 등에 의한 손상으로 추정된다. 기 발생한 손상부의 경우 손상의 진전 방지를 위한 표면보수 등의 조치가 필요할 것으로 판단된다. 실란트 파손의 경우 공용중 열화에 의한 손상으로 실란트 주입이 필요하며, 페콘크리트 퇴적의 경우 정비가 요구된다. 교대에 신축이음을 통한 우수유입으로 인한 누수흔적이 조사되었고, 손상부는 주기적인 점검을 통한 손상의 진전여부 확인 후 진전시 신축이음과 연계한 보수, 표면보수 등의 유지관리가 요구된다.

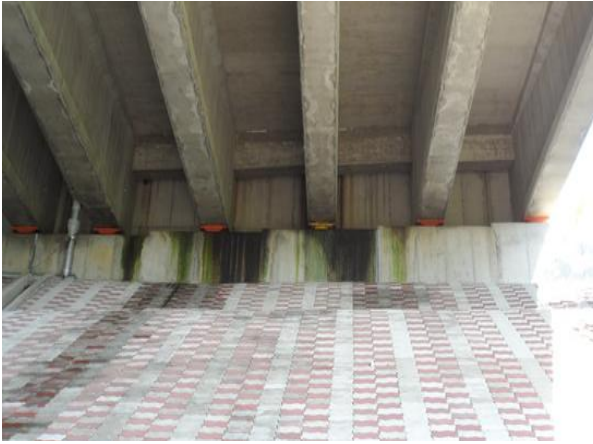
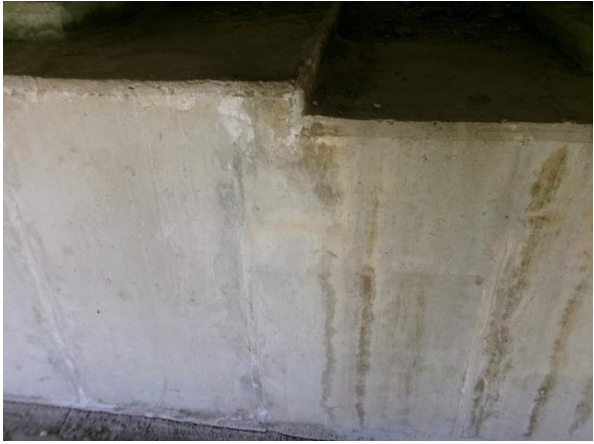
【사진 38.3.9】 교대 손상현황

| 손상현황 | • A1 누수흔적(4.0m×4.0m) | 손상현황 | • A2 균열(0.1mm/1.0m) |
| 원 인 | • 외부 우수유입 | 원 인 | • 건조수축, 공용중 열화 등 |

| 조치방안 | • 표면보수 | 조치방안 | • 표면보수 |

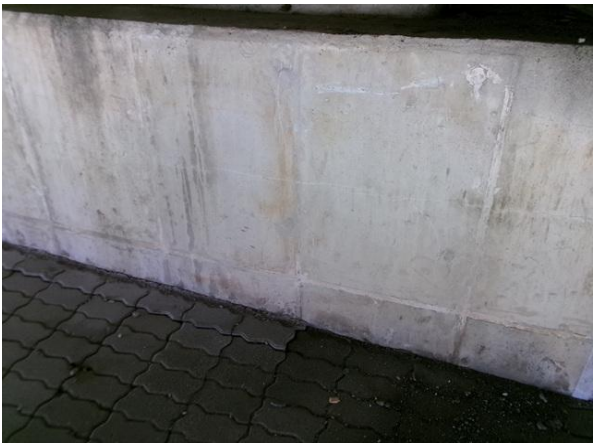
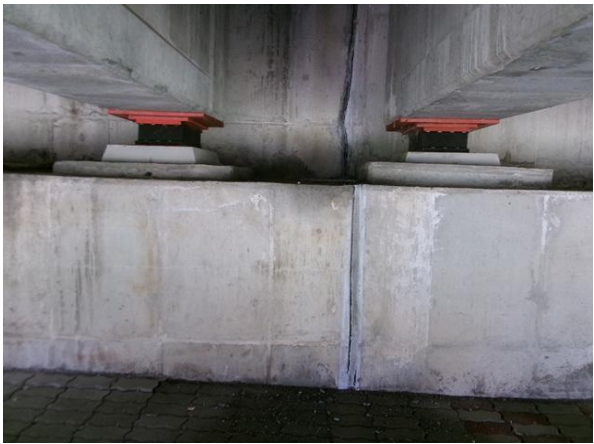
【사진 38.3.9】 교대 손상현황(계속)

| 손상현황 | • A2 망상균열(1.0m×1.0m) | 손상현황 | • A2 실란트 파손 |
| 원 인 | • 건조수축, 공용중 열화 등 | 원 인 | • 공용중 열화 등 |

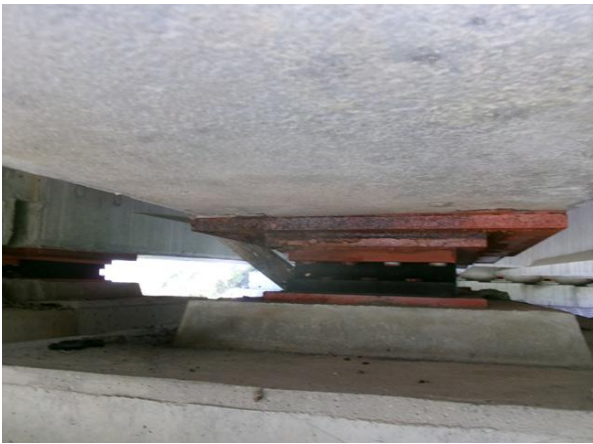
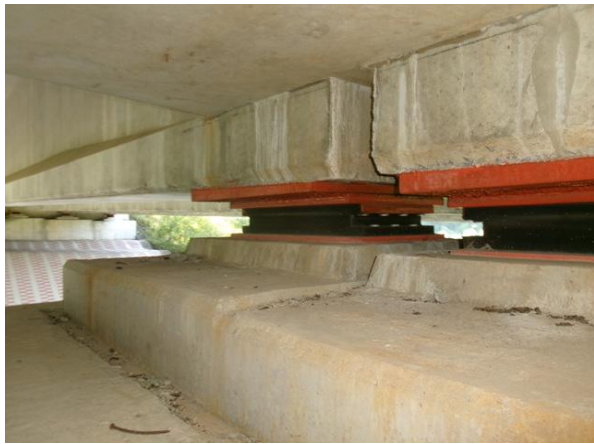
【사진 38.3.13】 교량받침 손상현황(계속)

| 손상현황 | • P3-Sh8 플레이트 부식 | 손상현황 | • P3-Sh9 플레이트 부식 |
| 원 인 | • 외부 우수유입 | 원 인 | • 외부 우수유입 |

- 무수축물탈에서 조사된 균열은 건조수축에 의해 발생한 것으로 판단되는 폭 0.1~0.2mm의 미세균열로 현 상태에서 별도의 조치보다는 유지관리 후 손상진전 및 추가 손상 발생 시 일괄 보수하는 것이 바람직 할 것으로 판단된다. 재료분리의 경우 시공당시 타설불량에 의한 것으로 단면보수가 필요하다. 플레이트 부식의 경우 외부 우수유입에 의한 손상으로 부재의 내구성 확보 차원의 재도장 등의 유지관리가 요구된다.

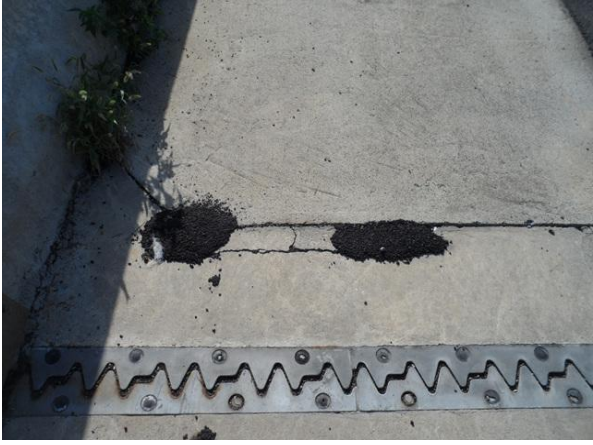
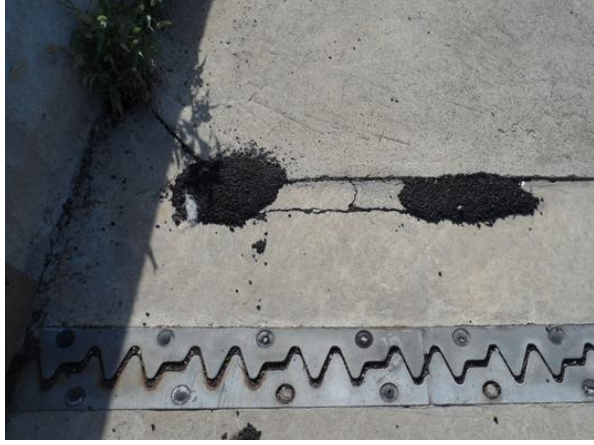
【사진 38.3.17】 신축이음장치 손상현황

| 손상현황 | • A2 후타재 박락 (0.2m×2.0m) -일부보수- | 손상현황 | • A2 후타재 박락 (0.2m×2.0m) |
| 원 인 | • 중차량, 공용중 열화 등 | 원 인 | • 중차량, 공용중 열화 등 |

- 신축이음에 발생한 후타재 박리, 파손은 차량의 충격 및 반복하중 등으로 인한 손상으로 판단되며 단면보수를 실시하는 것이 바람직하다. 신축이음에 발생한 접속부 이격의 경우 시공미흡 및 공용기간 증가 등에 의한 손상으로 추정되며, 현재 손상정도가 경미하여 주의관찰 후 손상의 진전 시 적절한 조치를 취하는 것이 바람직 할 것으로 판단된다.
- 신축이음에 발생한 후타재 균열 및 망상균열은 차량 통행하중 및 충격, 콘크리트 열화 등으로 인한 손상으로 판단되며, 표면처리를 실시하는 유지관리가 필요하다. 공용시 본체에서는 차량통행으로 인한 분산먼지, 우수에 의한 갯길측 체수 등에 의한 이물질퇴적이 조사되었고, 손상은 진전시 본체 부식 등의 손상이 추가 발생할 가능성이 있으므로, 주기적인 정비를 통한 유지관리가 필요하다. 차수판 볼트탈락의 경우 공용중 열화에 의한 손상으로 교체 등의 정비가 필요할 것으로 사료된다.

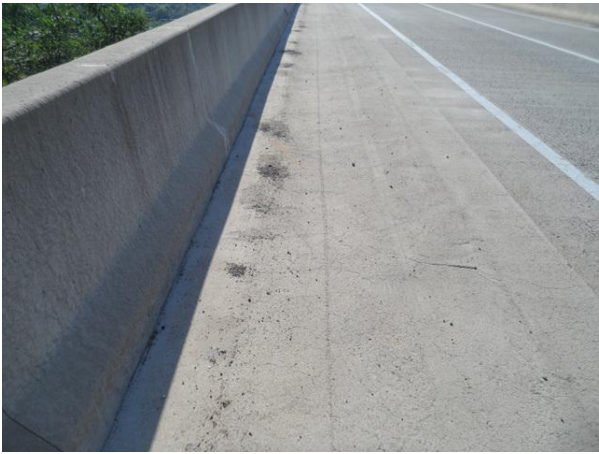
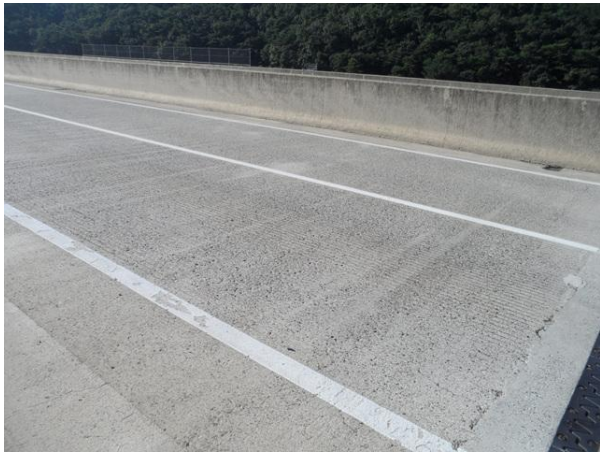
| 손상현황 | • S1 망상균열(30.0m×3.0m) | 손상현황 | • S1 재료분리(30.0m×7.0m) |
| 원 인 | • 공용중 열화 | 원 인 | • 공용중 열화 |

| 조치방안 | • 주의관찰 | 조치방안 | • 주의관찰 |

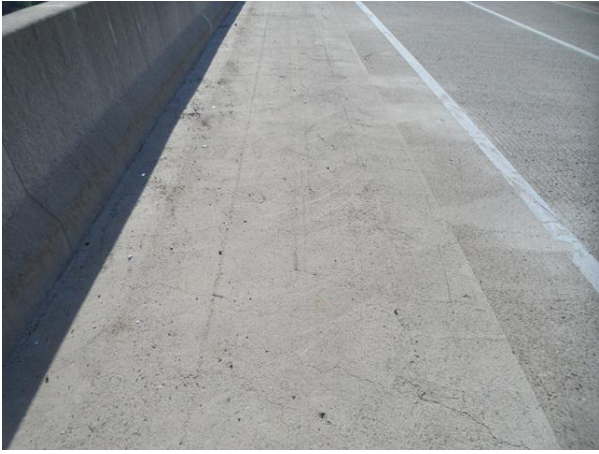
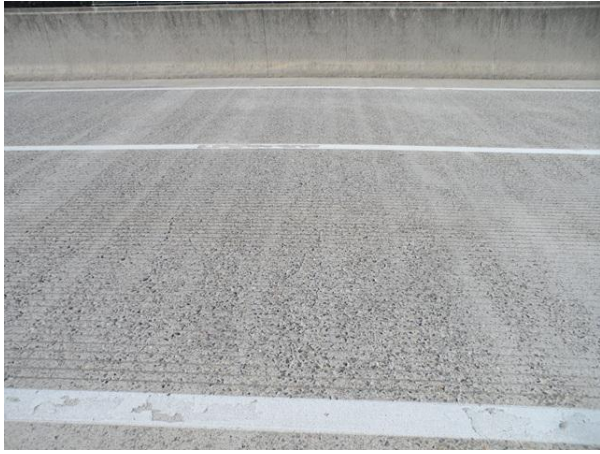
| 손상현황 | • S2 망상균열(30.0m×3.0m) | 손상현황 | • S2 재료분리(30.0m×7.0m) |
| 원 인 | • 공용중 열화 | 원 인 | • 공용중 열화 |

| 조치방안 | • 주의관찰 | 조치방안 | • 주의관찰 |

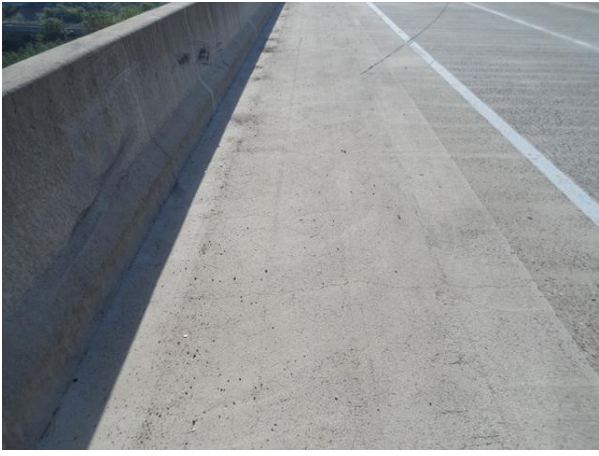
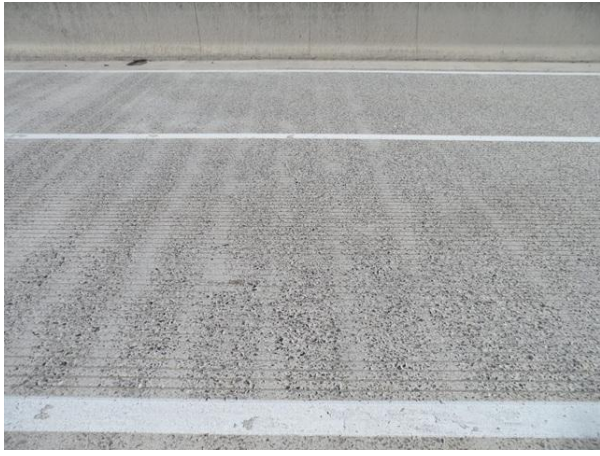
【사진 37.3.20】 교면포장 손상현황

| 손상현황 | • S3 망상균열(30.0m×3.0m) | 손상현황 | • S3 재료분리(30.0m×7.0m) |
| 원 인 | • 공용중 열화 | 원 인 | • 공용중 열화 |

| 조치방안 | • 주의관찰 | 조치방안 | • 주의관찰 |

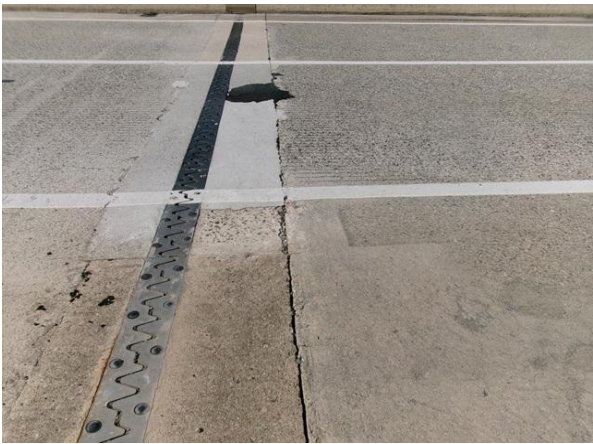
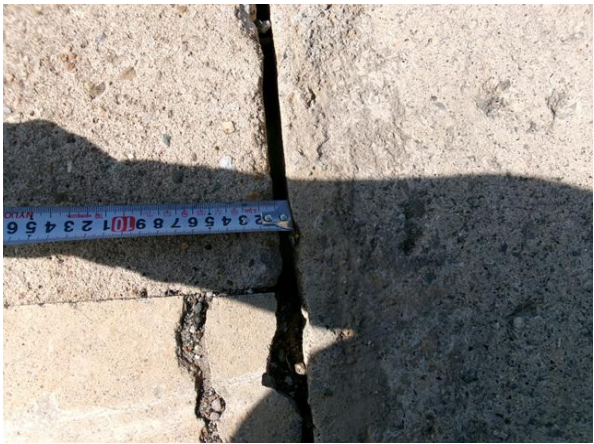
【사진 37.3.20】 교면포장 손상현황(계속)

| 손상현황 | • S1 접속부 이격(10.0m) | 손상현황 | • S1 접속부 이격(10.0m) |
| 원 인 | • 접속부 침하 등 | 원 인 | • 접속부 침하 등 |

- 교면포장에 발생한 망상균열 및 재료분리, 파손의 경우 건조수축, 우수유입, 중차량 반복통행, 공용기간 증가 등의 복합적인 원인으로 인한 손상으로 판단되며, 손상의 진전 방지 및 차량의 주행성 확보를 위한 표면처리, 단면보수 또는 재포장 등의 유지관리가 요망된다.
- 접속부 이격은 접속부 포장-후타재에서 발생한 손상으로 접속부 침하, 우수유입 등에 의한 손상으로 판단된다. 금회 접속부 재포장으로 본선구간은 양호한 상태이나, 갓길측은 이격이 있는 상태로, 주의관찰을 실시하는 유지관리가 필요하다.

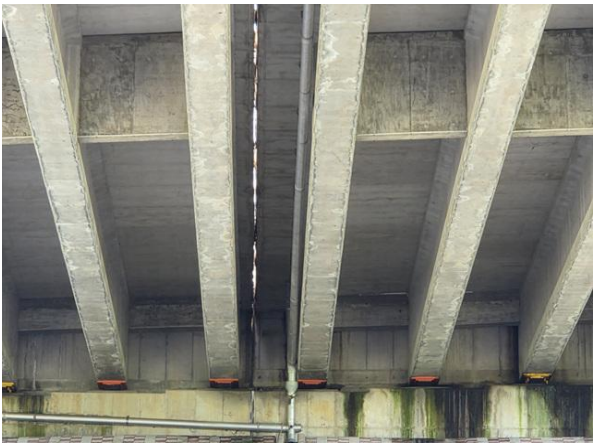
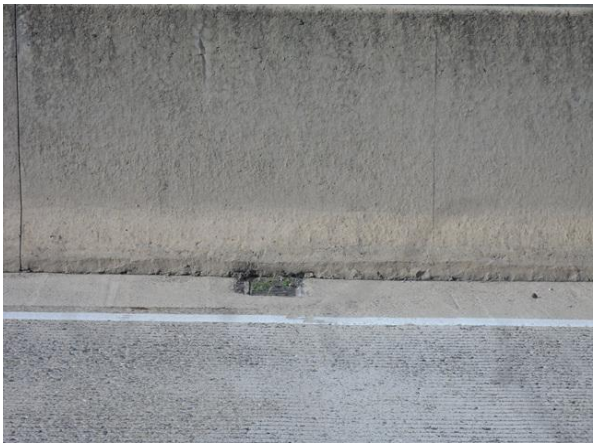
【사진 38.3.22】 배수시설 손상현황

| 손상현황 | • 배수시설 상태양호 | 손상현황 | • 배수시설 상태양호 |

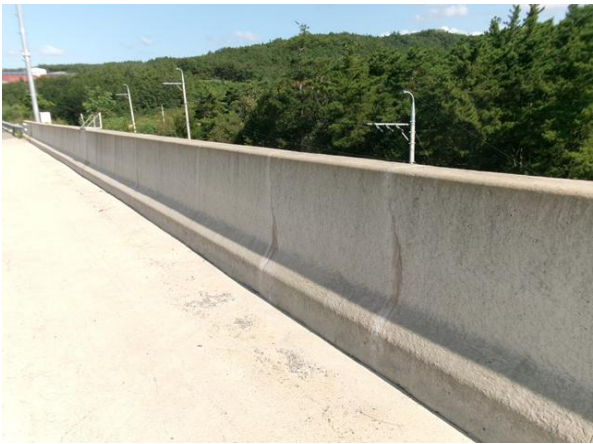
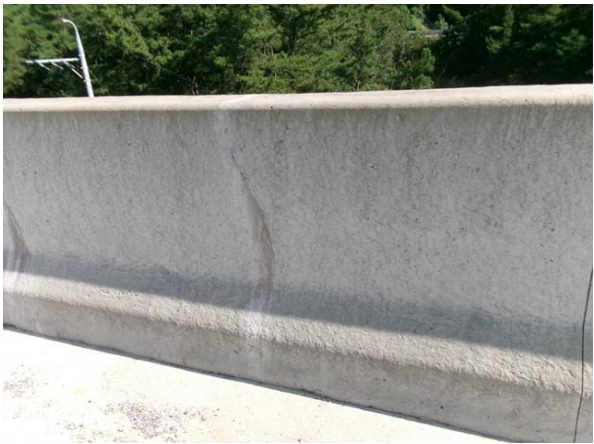
| 손상현황 | • S1 균열부 백태 (0.2m×1.5m) | 손상현황 | • S1 균열부 백태 (0.2m×1.5m) |
| 원 인 | • 외부 우수유입 | 원 인 | • 외부 우수유입 |

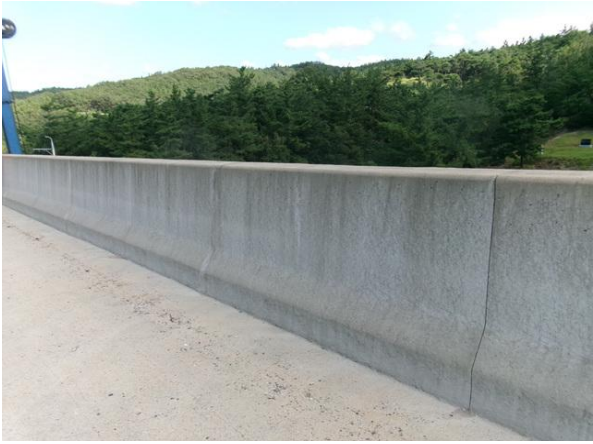
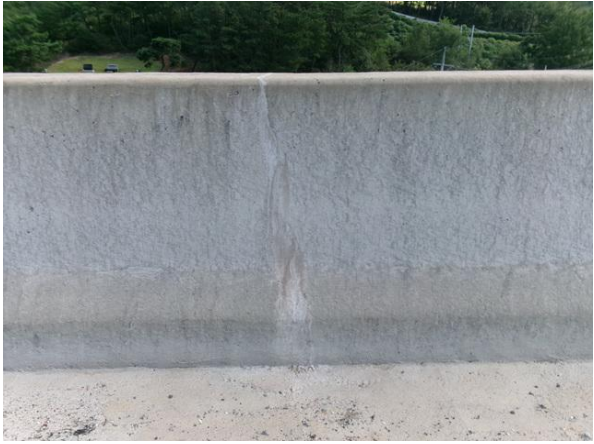
【사진 38.3.24】 방호벽 및 중앙분리대 손상현황

| 손상현황 | • S3 균열부 백태 (0.2m×1.5m) | 손상현황 | • S3 균열부 백태 (0.2m×1.5m) |
| 원 인 | • 외부 우수유입 | 원 인 | • 외부 우수유입 |

| 조치방안 | • 표면처리 | 조치방안 | • 표면처리 |

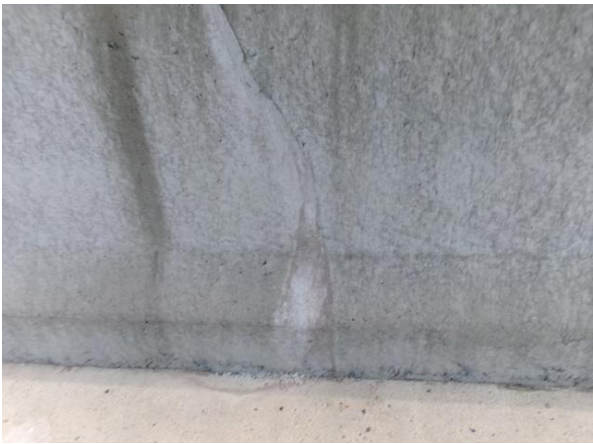
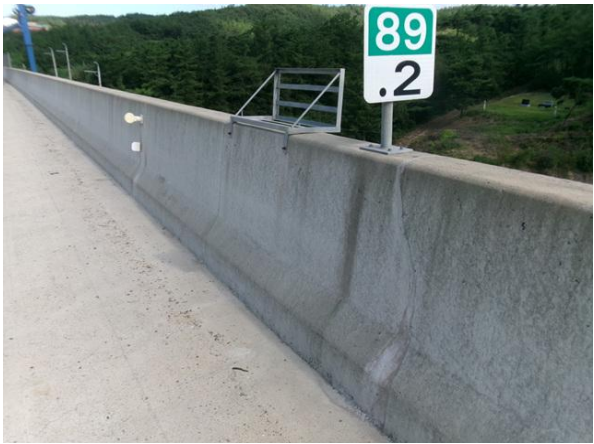
| 손상현황 | • S4 균열부 백태(0.2m×1.5m) | 손상현황 | • S4 균열부 백태(0.2m×1.5m) |
| 원 인 | • 외부 우수유입 | 원 인 | • 외부 우수유입 |

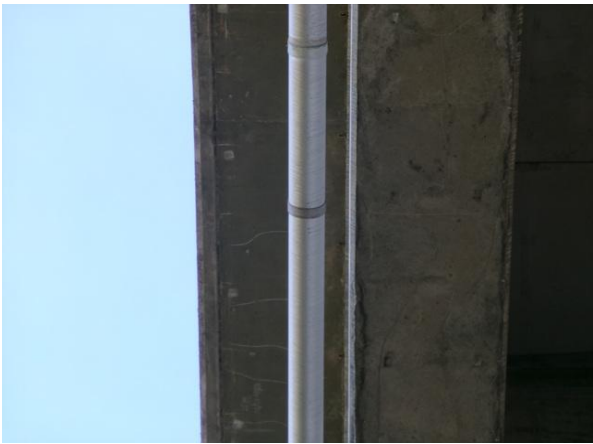
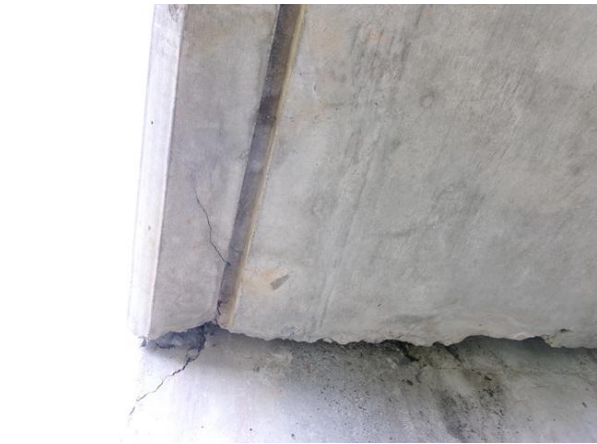
| 손상현황 | • S1 균열(0.3mm미만) | 손상현황 | • S1 파손(0.3×0.2) |
| 원 인 | • 건조수축, 공용중 열화 등 | 원 인 | • 시공미흡, 외부충격 등 |

| 조치방안 | • 표면보수 | 조치방안 | • 단면보수 |

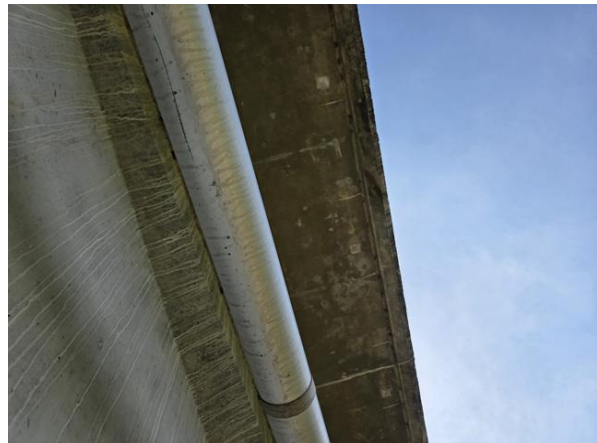
| 손상현황 | • S2 균열(0.3mm미만) | 손상현황 | • S2 균열(0.3mm미만) |
| 원 인 | • 건조수축, 공용중 열화 등 | 원 인 | • 건조수축, 공용중 열화 등 |

| 조치방안 | • 표면보수 | 조치방안 | • 표면보수 |

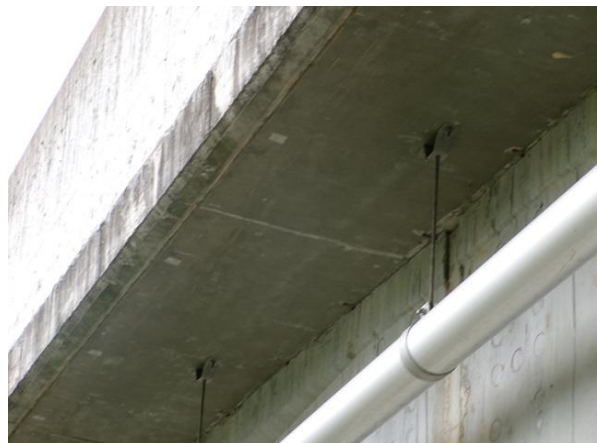
| 손상현황 | • S3 균열(0.3mm미만) | 손상현황 | • S3 균열(0.3mm미만) |
| 원 인 | • 건조수축, 공용중 열화 등 | 원 인 | • 건조수축, 공용중 열화 등 |

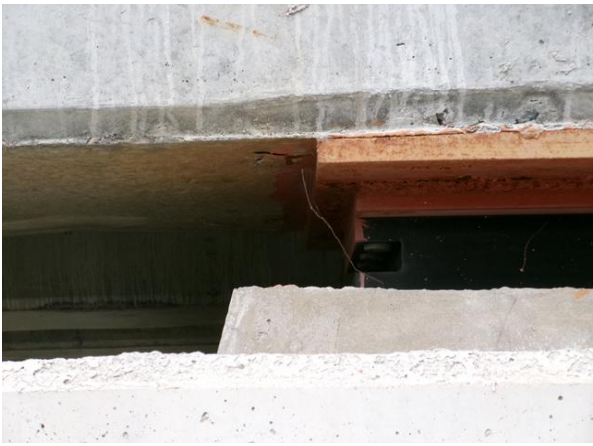
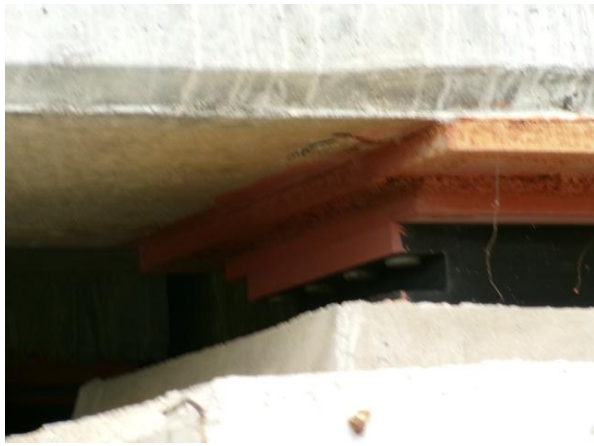
| 손상현황 | • S1-G5 층분리(0.1m×0.1m) | 손상현황 | • S1-G5 층분리(0.1m×0.1m) |
| 원 인 | • 시공미흡, 다짐미흡 등 | 원 인 | • 시공미흡, 다짐미흡 등 |

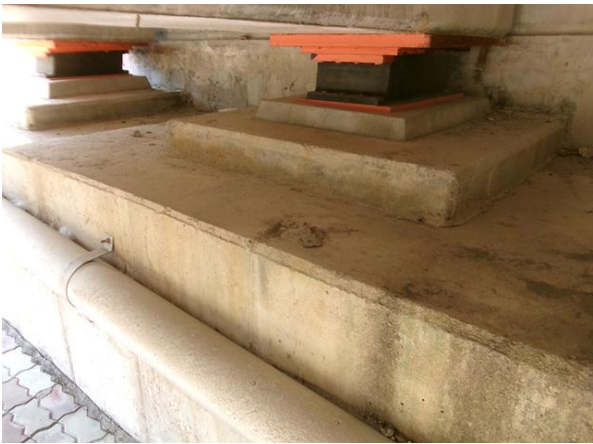
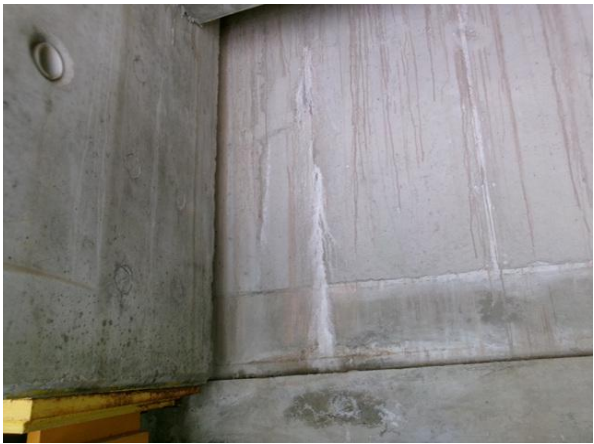
| 손상현황 | • A1 박락 (0.1m×0.2m) | 손상현황 | • A1 백태 (0.1m×0.2m) |
| 원 인 | • 외부 충격 | 원 인 | • 외부 우수유입 |

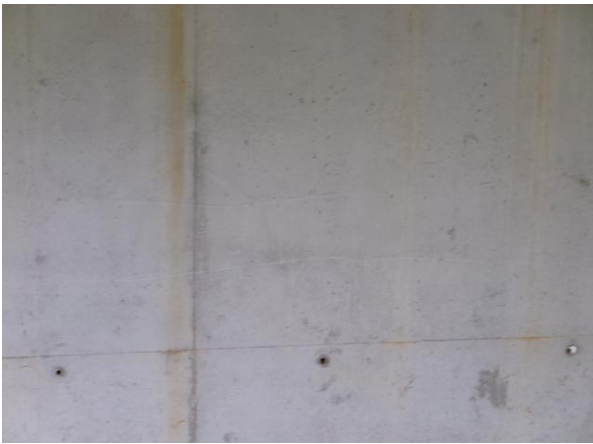
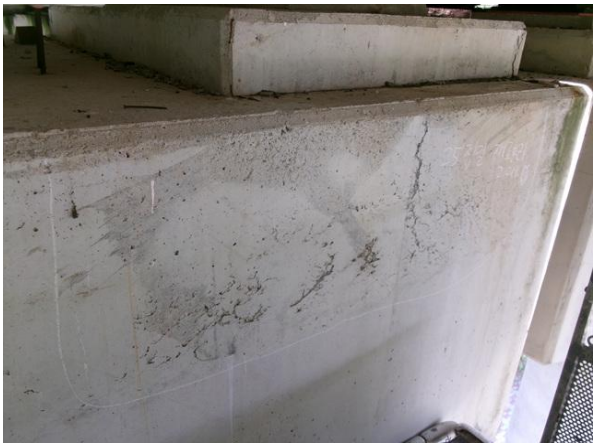
| 손상현황 | • P1 코핑부 균열(0.1mm/0.5m) | 손상현황 | • P1 재료분리(2.0m×1.0m) |
| 원 인 | • 초기 건조수축 등 | 원 인 | • 시공미흡, 다짐미흡 등 |

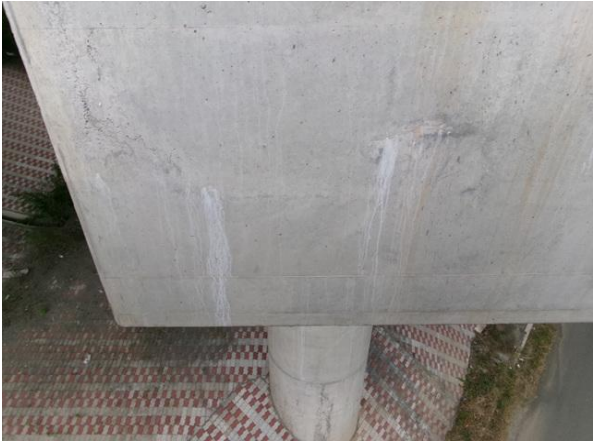
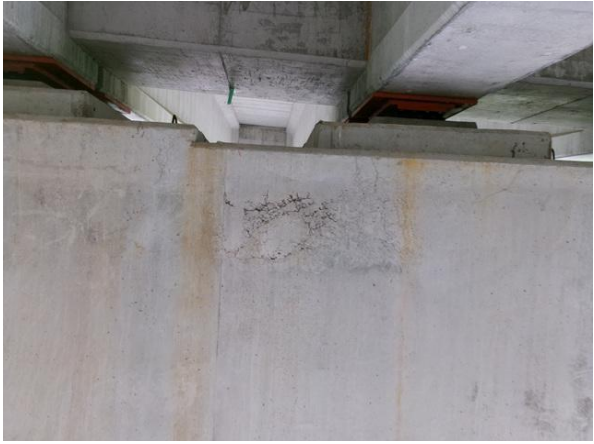
【사진 38.3.36】 교각 손상현황

| 손상현황 | • P2 백태(0.1m×1.0m) | 손상현황 | • P1 코핑부 재료분리(0.5m×0.4m) |
| 원 인 | • 초기 건조수축, 외부 우수유입 등 | 원 인 | • 다짐미흡 등 |

| 조치방안 | • 표면처리 | 조치방안 | • 단면보수 |

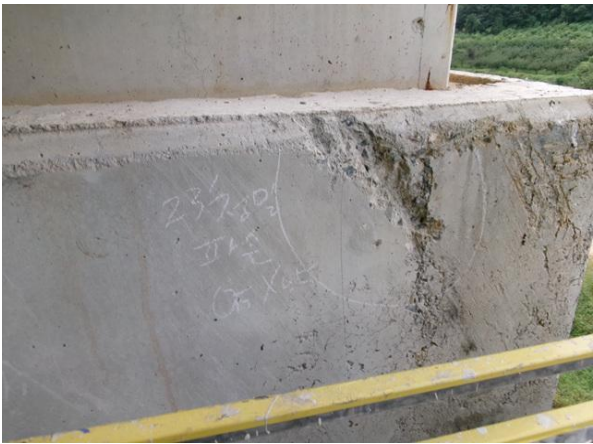
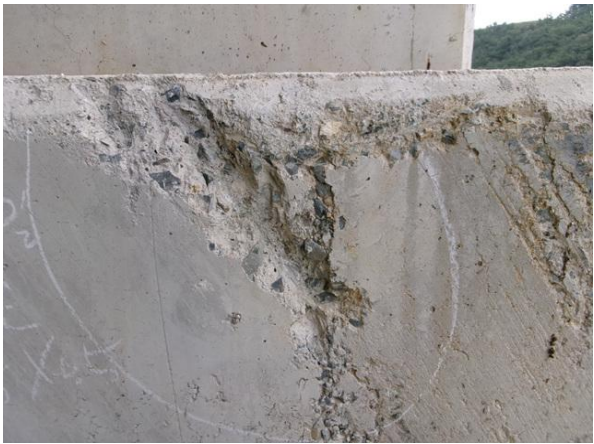
| 손상현황 | • P1 코핑부 파손(0.5m×0.5m) | 손상현황 | • P1 코핑부 파손(0.5m×0.5m) |
| 원 인 | • 외부 충격 | 원 인 | • 외부 충격 |

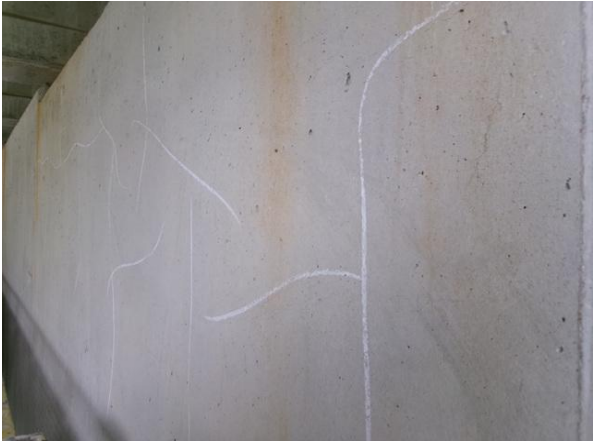
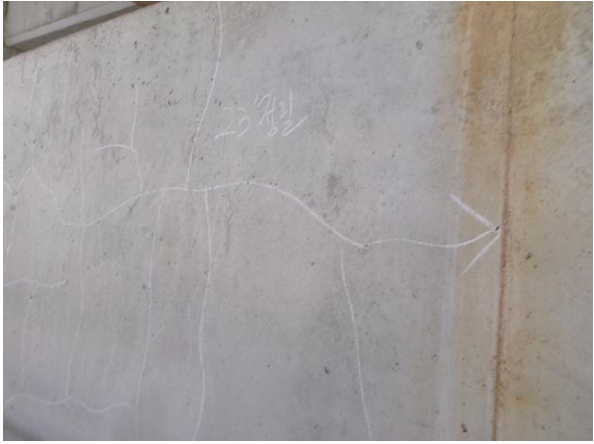
| 손상현황 | • P3 망상균열(10.0m×1.0m) | 손상현황 | • P1 코핑부 재료분리(0.5m×0.4m) |
| 원 인 | • 초기 건조수축 등 | 원 인 | • 다짐미흡 등 |

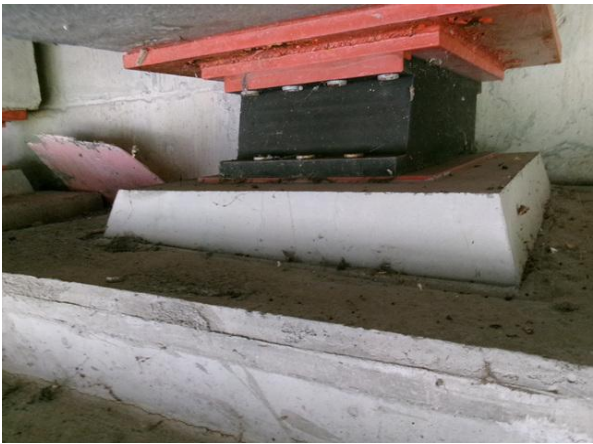
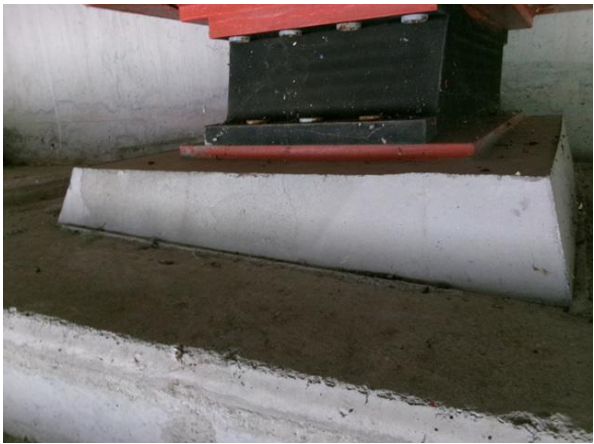
| 손상현황 | • A2-Sh1 몰탈 균열(0.2mm/0.3m) | 손상현황 | • A2-Sh2 몰탈 균열(0.2mm/0.3m) |
| 원 인 | • 초기 건조수축 등 | 원 인 | • 초기 건조수축 등 |

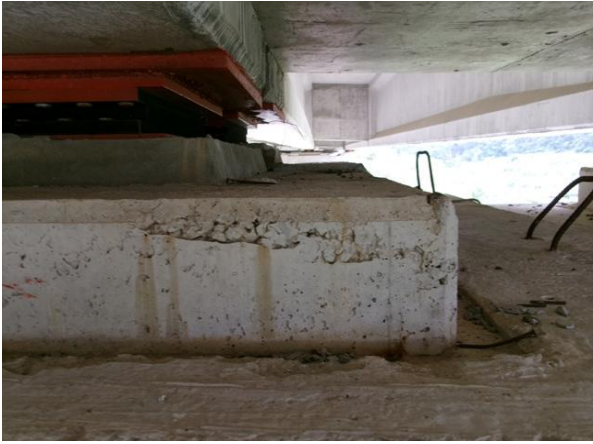
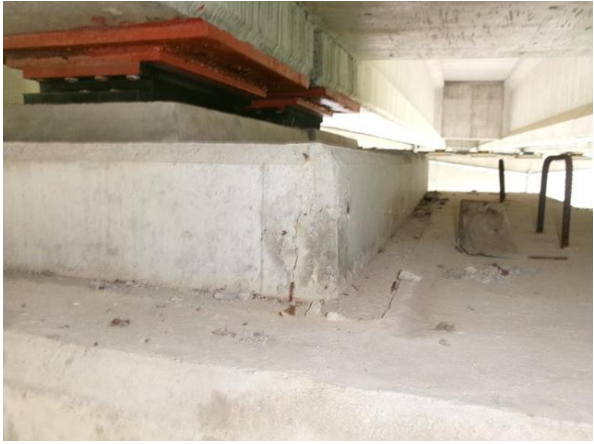
【사진 37.3.38】 교량받침 손상현황

| 손상현황 | • P1-Sh4 받침콘크리트 재료분리(0.5×0.2) | 손상현황 | • P1-Sh1 받침콘크리트 층분리 (0.1×0.2) |
| 원 인 | • 다짐미흡, 거푸집 조기탈영 등 | 원 인 | • 다짐미흡, 거푸집 조기탈영 등 |

| 조치방안 | • 단면보수 | 조치방안 | • 단면보수 |

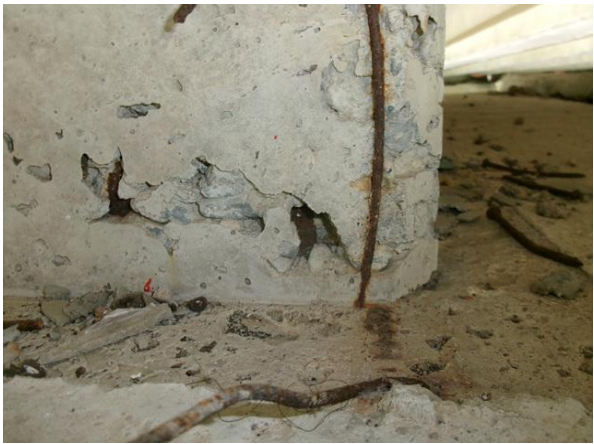
| 손상현황 | • P1-Sh9 반침콘크리트 재료분리 및 철근노출(0.3×0.3) | 손상현황 | • P1-Sh9 반침콘크리트 재료분리 및 철근노출(0.3×0.3) |
| 원 인 | • 다짐미흡, 거푸집 조기탈영 등 | 원 인 | • 다짐미흡, 거푸집 조기탈영 등 |

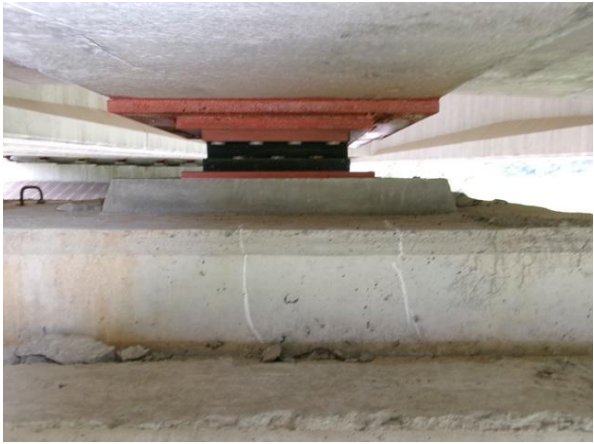
| 손상현황 | • P2-Sh1 몰탈 박락(0.1m×0.2m) | 손상현황 | • P3-Sh4 반침 균열(0.1mm/0.3m) |
| 원 인 | • 다짐미흡, 거푸집 조기탈영 등 | 원 인 | • 초기 건조수축 등 |

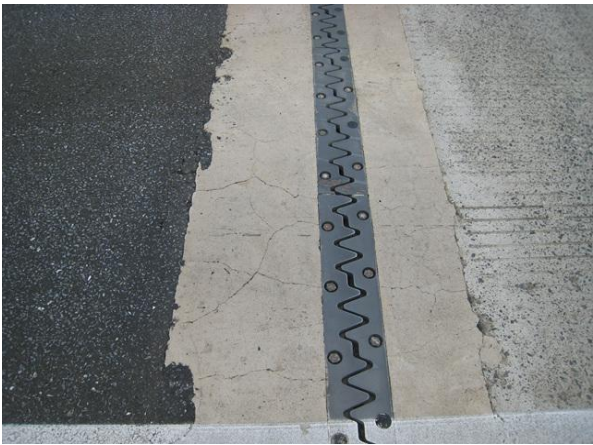
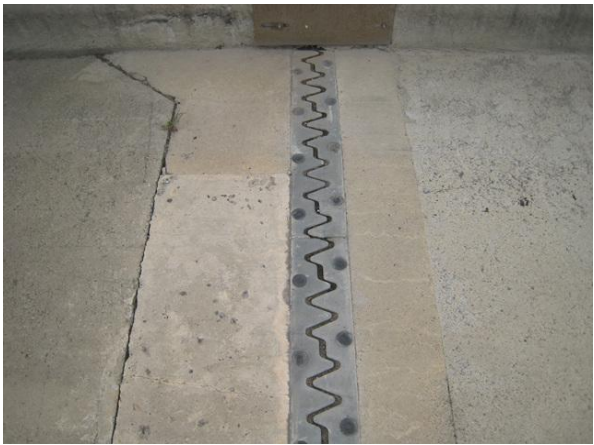
| 손상현황 | • A1 후타재 망상균열 (0.8m×2.0m) | 손상현황 | • A2 유간 토사퇴적 (0.5m) |
| 원 인 | • 초기 건조수축 등 | 원 인 | • 공용중 열화 |

| 조치방안 | • 표면처리 | 조치방안 | • 주의관찰 |

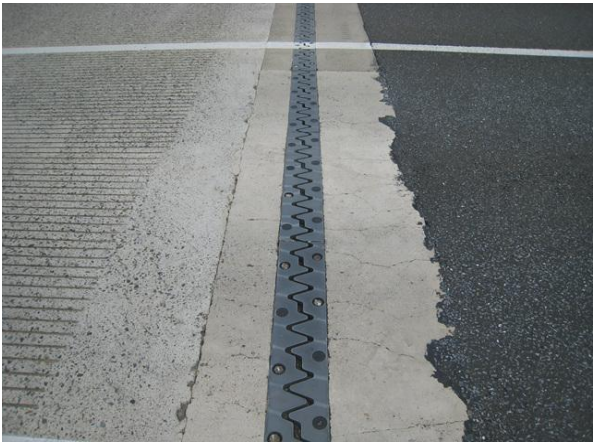
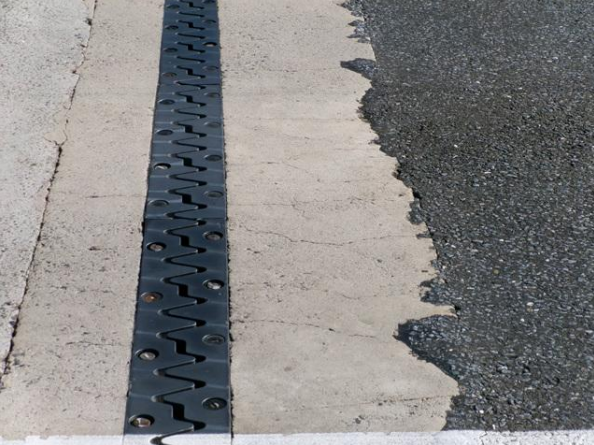
| 손상현황 | • A2 후타재 균열 (0.3mm미만) | 손상현황 | • A2 후타재 균열 (0.3mm미만) |
| 원 인 | • 초기 건조수축 등 | 원 인 | • 초기 건조수축 등 |

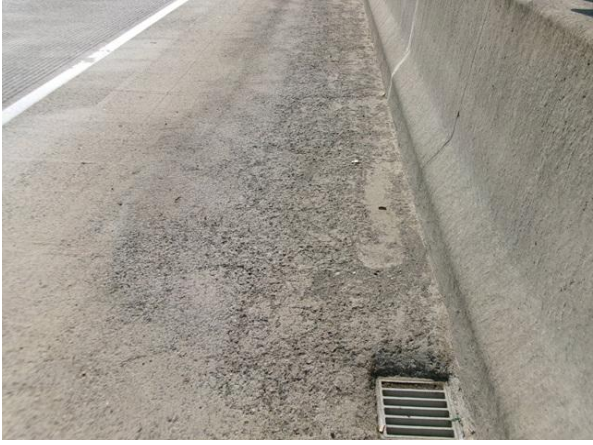
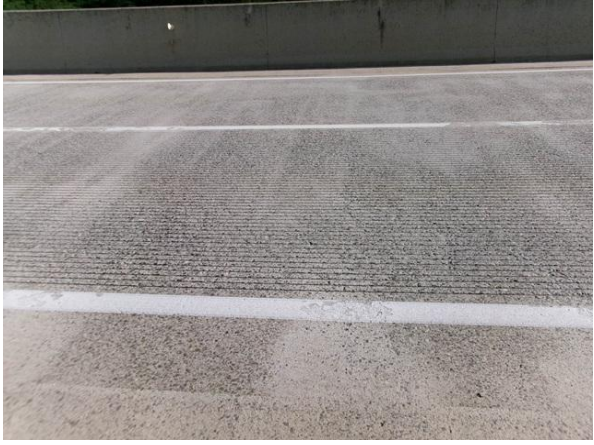
| 손상현황 | • S4 갓길부 표면박리 (35.0m×3.0m) | 손상현황 | • S4 포장 균열 (3.0m) |
| 원 인 | • 공용중 열화 | 원 인 | • 건조수축, 공용중 열화 |

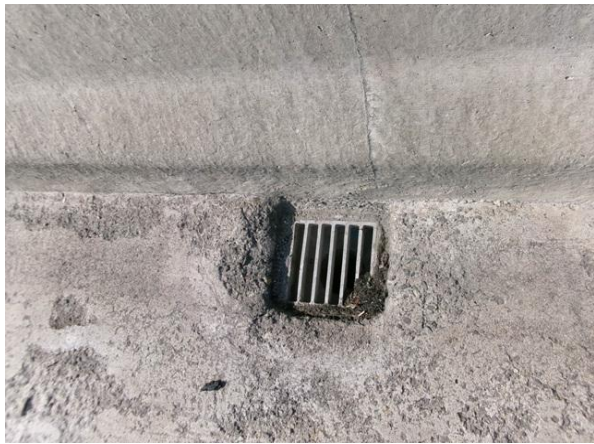
| 손상현황 | • 배수시설 상태양호 | 손상현황 | • 배수시설 상태양호 |

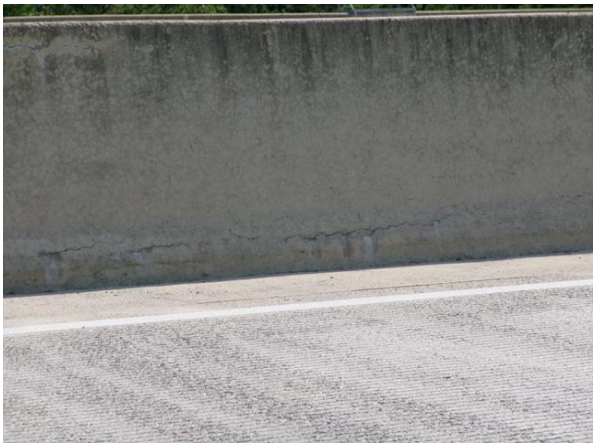
| 손상현황 | • S1 균열(0.2mm/1.0m) | 손상현황 | • S1 중분대 균열부 백태(0.2m×1.0m) |
| 원 인 | • 조기 건조수축 | 원 인 | • 외부 우수유입 |

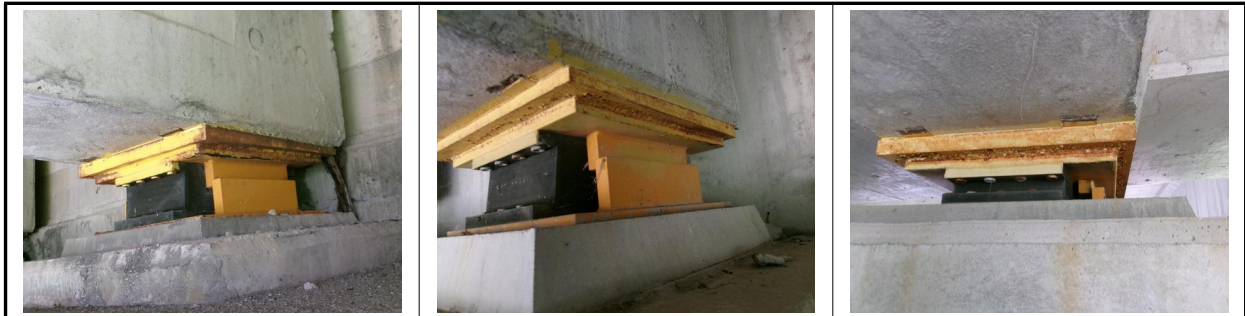
① 교량받침 플레이트 부식, 도장박리(도장손상부) - 진전 여부, 2차 손상 발생여부 확인

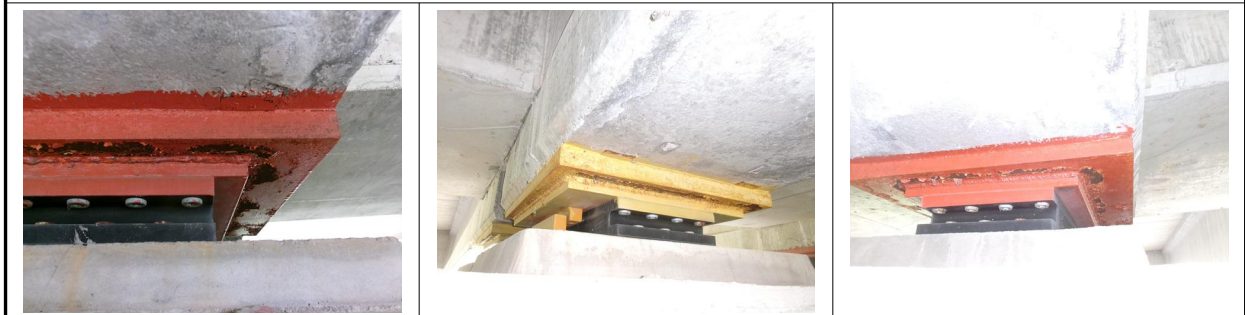
① 교량받침 플레이트 부식, 도장박리(도장손상부) - 진전 여부, 2차 손상 발생여부 확인
