## 제2편 시 설 물 편

# 1. 군위터널(상주,영천)

## 1.1 시설물의 개요

본 시설물은 경상북도 구미시 도개면(상주영천고속도로 22.024~22.954km)에 위치한 2층 터널 시설물로서 총 연장 965.0m(상주), 930.0m(영천), 폭 13.4m, 높이 7.9m로 시공되어 있다.

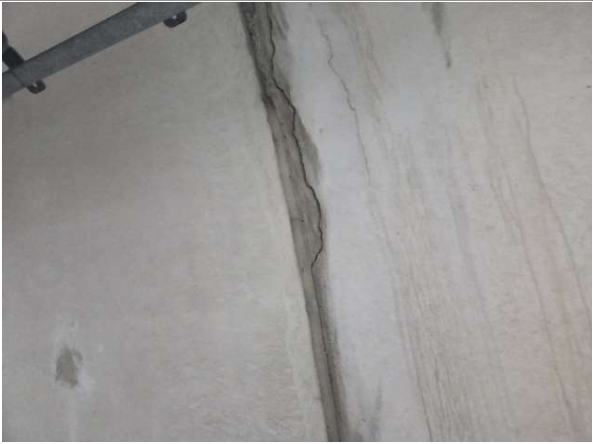
| 현 황 | S005 천단부 조인트부 충분리 | 현 황 | S053 천단부 균열(cw=0.3mm이상) |
| 원 인 | 거푸집 조기탈형, 다짐불량 | 원 인 | 건조수축, 온도변화 |

| 대 책 | 단면보수 | 대 책 | 주입보수 |

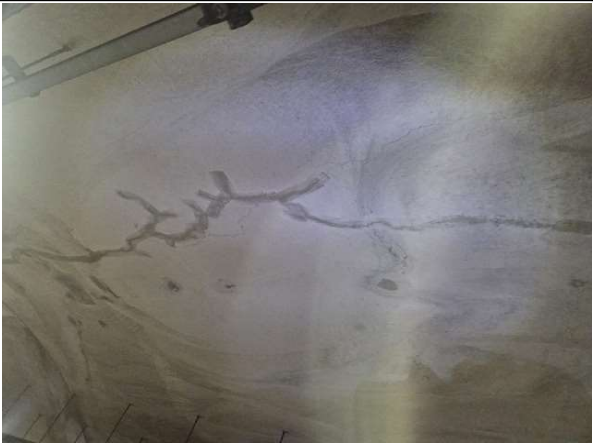
| 현 황 | S056 천단부 재균열(cw=0.3mm이상) | 현 황 | S062 천단부 망상균열 |
| 원 인 | 건조수축, 보수재 열화 | 원 인 | 건조수축, 온도변화 |

| 대 책 | 주입보수 | 대 책 | 표면처리 |

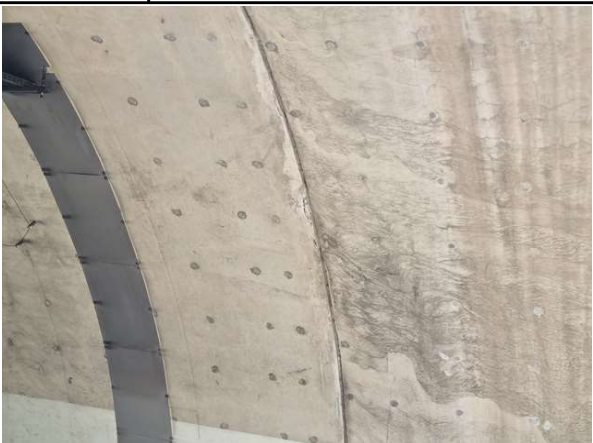
| 현 황 | S0110 천단부 조인트부 충분리 | 현 황 | S111 천단부 망상균열 |
| 원 인 | 거푸집 조기탈형, 다짐불량 | 원 인 | 건조수축, 온도변화 |

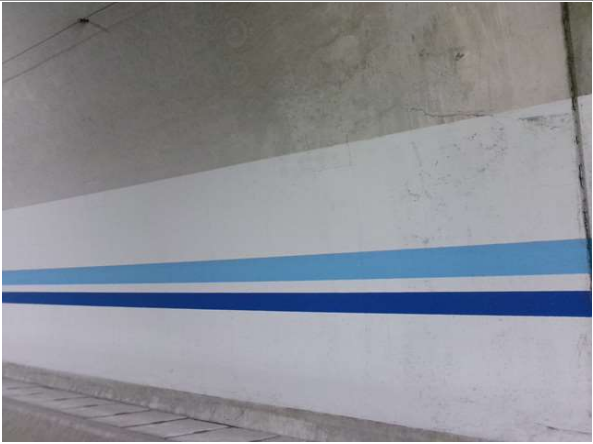
| 현 황 | S011 측벽부 망상균열 | 현 황 | S014 측벽부 조인트부 층분리 |
| 원 인 | 건조수축, 온도변화 | 원 인 | 하단부 응력집중, 다짐불량 |

| 대 책 | 표면처리 | 대 책 | 단면보수 |

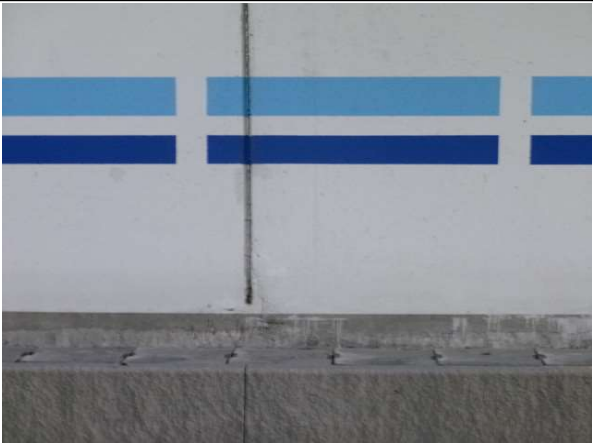
| 현 황 | S017 측벽부 균열(cw=0.3mm이상) | 현 황 | S044 측벽부 망상균열 |
| 원 인 | 건조수축, 온도변화 | 원 인 | 건조수축, 온도변화 |

| 대 책 | 주입보수 | 대 책 | 표면처리 |

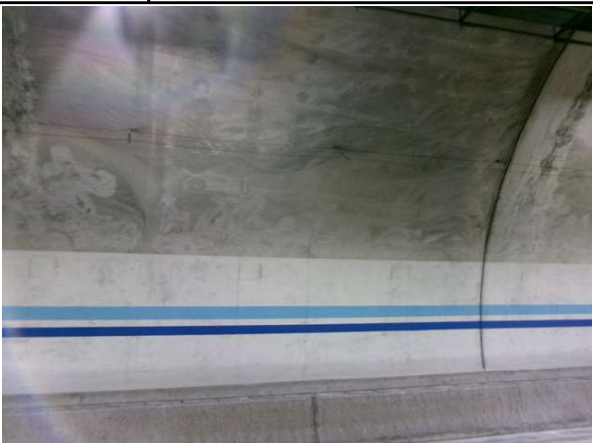
| 현 황 | S098 측벽부 망상균열 | 현 황 | S110 측벽부 백태 |
| 원 인 | 건조수축, 온도변화 | 원 인 | 손상부 우수유입 |

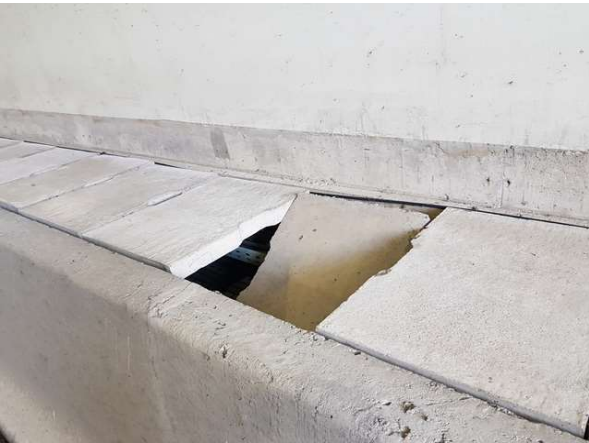
| 현 황 | S003 공동구 덮개 탈락 | 현 황 | S005 공동구 재균열(cw=0.3mm미만) |
| 원 인 | 시공미흡 | 원 인 | 건조수축, 온도변화 |

| 대 책 | 덮개 재설치 | 대 책 | 표면보수 |

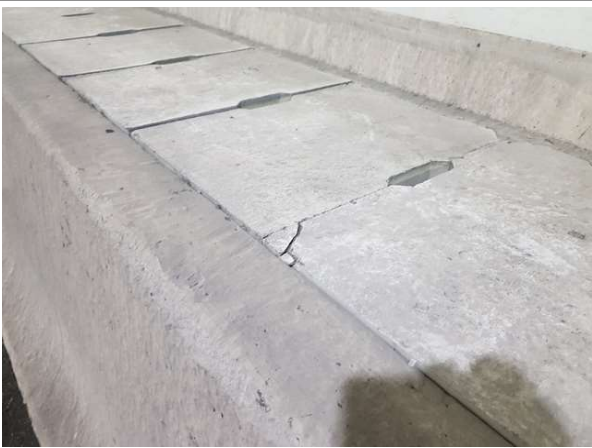
| 현 황 | S011 공동구 덮개 파손 | 현 황 | S110 공동구 균열(cw=0.3mm이상) |
| 원 인 | 건조수축, 온도변화 | 원 인 | 건조수축, 온도변화 |

| 대 책 | 덮개 재설치 | 대 책 | 주입보수 |

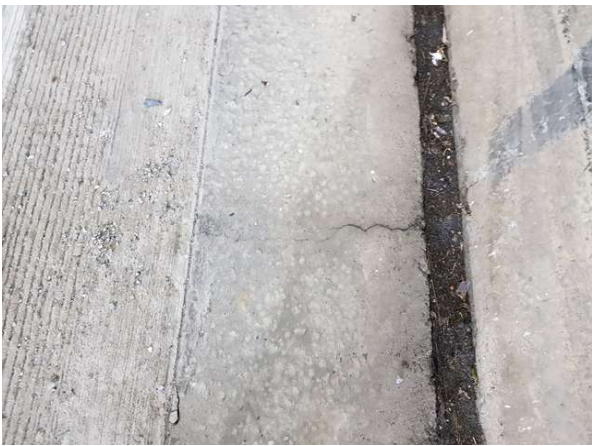
| 현 황 | S005 측구 균열 | 현 황 | S013 배수시설 이물질퇴적 |
| 원 인 | 건조수축, 온도변화 | 원 인 | 공용중 비산물 퇴적 |

| 대 책 | 표면보수 | 대 책 | 정비 |

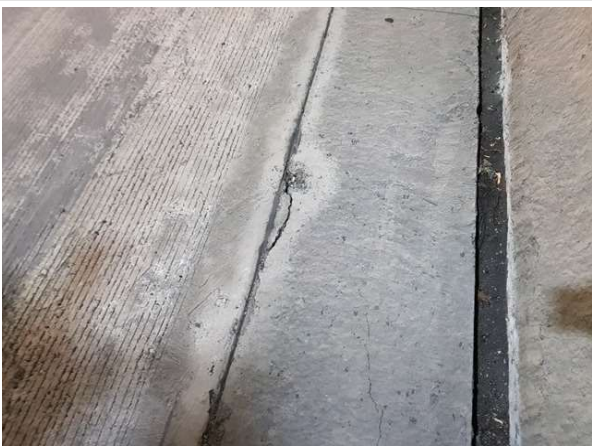
| 현 황 | S038 측구 박락 | 현 황 | S066 측구 망상균열 |
| 원 인 | 다짐불량, 통과차량의 충격 등 | 원 인 | 건조수축, 온도변화 |

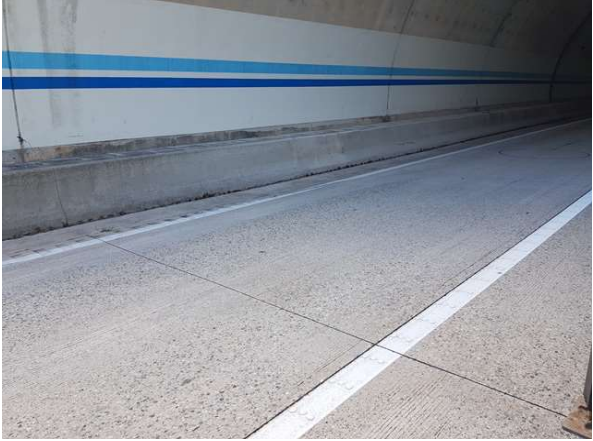
| 현 황 | S001 포장부 콘크리트 마모 | 현 황 | S011 포장부 망상균열 |
| 원 인 | 중차량 반복통행, 재료 열화 | 원 인 | 건조수축, 온도변화, 중차량 반복통행 |

| 대 책 | 주의관찰 | 대 책 | 실링 |

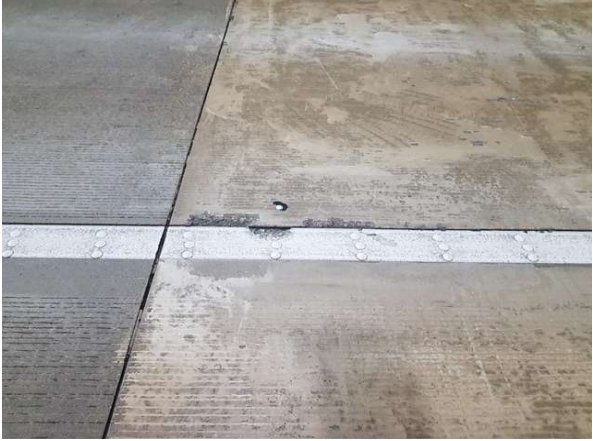
| 현 황 | S030 포장부 콘크리트 파손 | 현 황 | S047 포장부 망상균열 |
| 원 인 | 중차량 반복통행, 재료 열화 | 원 인 | 건조수축, 온도변화, 중차량 반복통행 |

| 대 책 | 주의관찰 | 대 책 | 실링 |

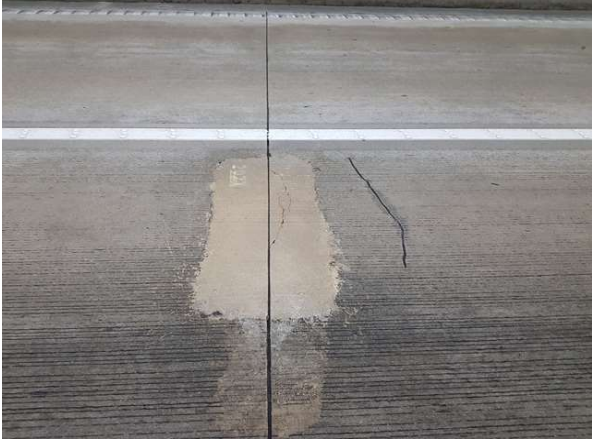
| 현 황 | S096 포장부 박리 | 현 황 | S088 포장부 균열 보수부 전경 |
| 원 인 | 중차량 반복통행, 공용년수 증가 | 원 인 | - |

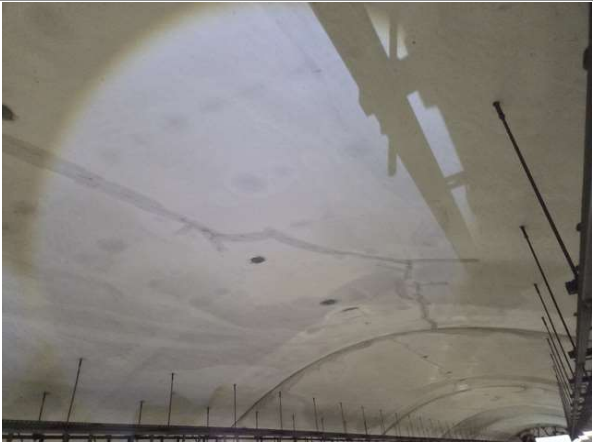
| 현 황 | S017 천단부 균열(cw=0.3mm미만) | 현 황 | S035 천단부 재균열(cw=0.3mm미만) |
| 원 인 | 건조수축, 온도변화 | 원 인 | 보수재료 열화 |

| 대 책 | 표면처리 | 대 책 | 표면처리 |

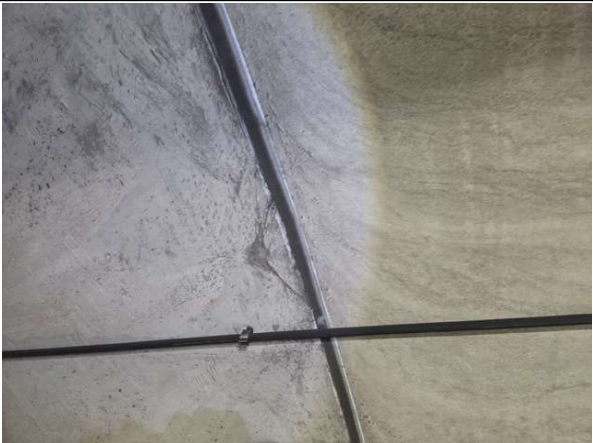
| 현 황 | S038 천단부 조인트부 층분리 | 현 황 | S047 천단부 균열(cw=0.3mm이상) |
| 원 인 | 거푸집 조기탈형, 다짐불량 | 원 인 | 건조수축, 온도변화 |

| 대 책 | 단면보수 | 대 책 | 주입보수 |

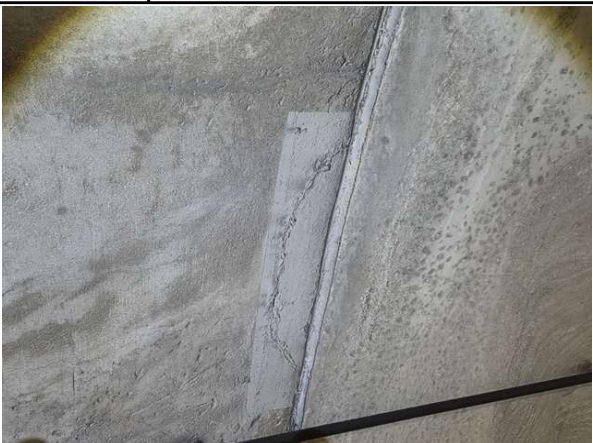
| 현 황 | S067 천단부 조인트부 재층분리 | 현 황 | S107 천단부 표면오염, 망상균열 |
| 원 인 | 보수미흡 | 원 인 | 건조수축, 온도변화 |

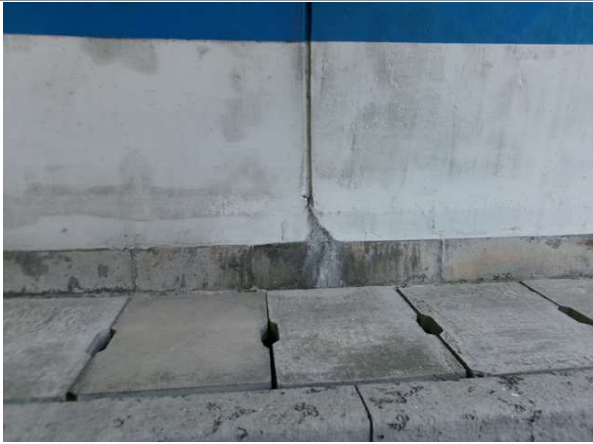
| 현 황 | S001 측벽부 백태 | 현 황 | S005 측벽부 균열(cw=0.3mm이상) |
| 원 인 | 손상부 우수유입 | 원 인 | 건조수축, 온도변화 |

| 대 책 | 표면보수 | 대 책 | 주입보수 |

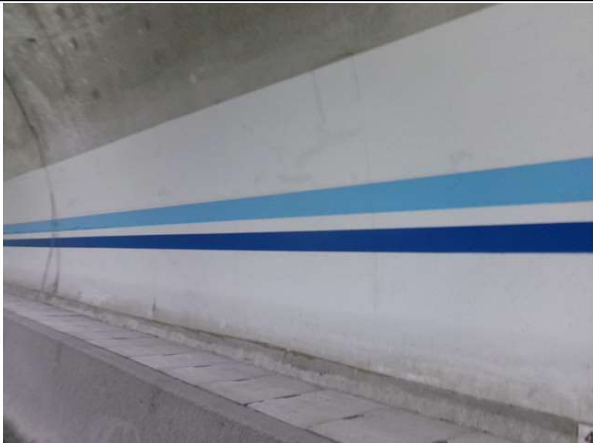
| 현 황 | S025 측벽부 망상균열 | 현 황 | S040 측벽부 마감재 탈락 |
| 원 인 | 건조수축, 온도변화 | 원 인 | 마감재 열화 |

| 대 책 | 주입보수 | 대 책 | 단면보수 |

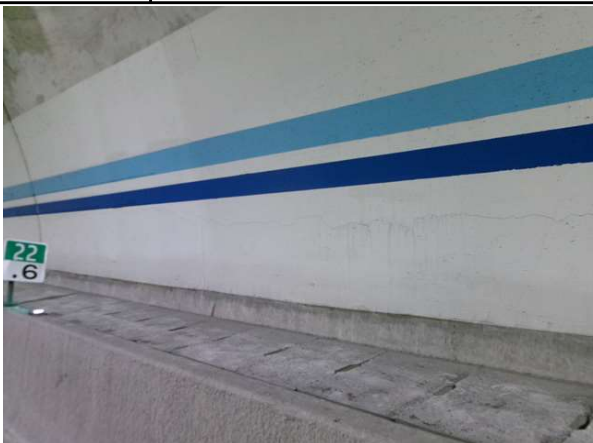
| 현 황 | S068 측벽부 균열(cw=0.3mm미만) | 현 황 | S094 측벽부 백태 |
| 원 인 | 건조수축, 온도변화 | 원 인 | 손상부 우수유입 |

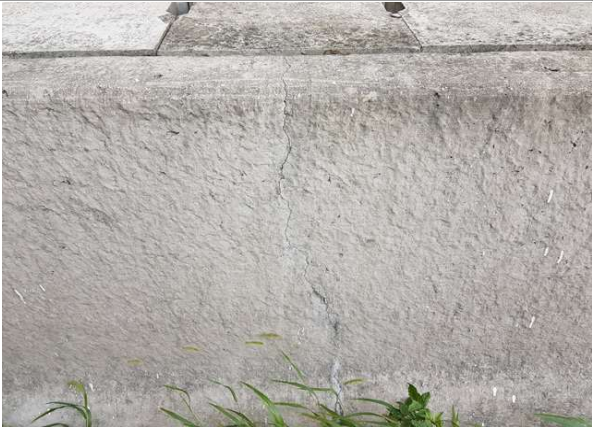
| 현 황 | S001 벽체 균열(cw=0.3mm이상) | 현 황 | S019 공동구 덮개 파손 |
| 원 인 | 건조수축, 온도변화 | 원 인 | 공용중 외부충격 |

| 대 책 | 주입보수 | 대 책 | 덮개 교체 |

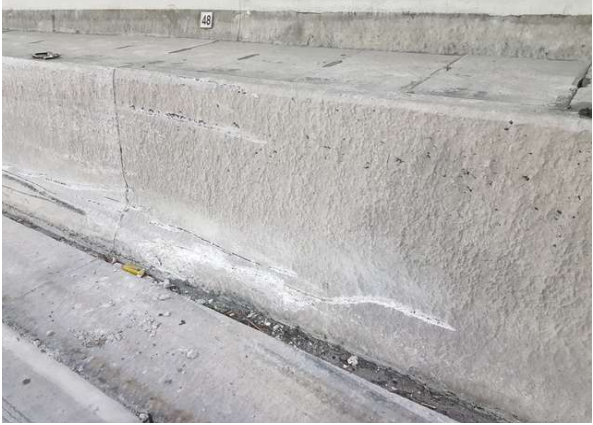
| 현 황 | S050 벽체 파손 | 현 황 | S054 벽체 균열 |
| 원 인 | 공용 중 외부충격 | 원 인 | 공용 중 외부충격 |

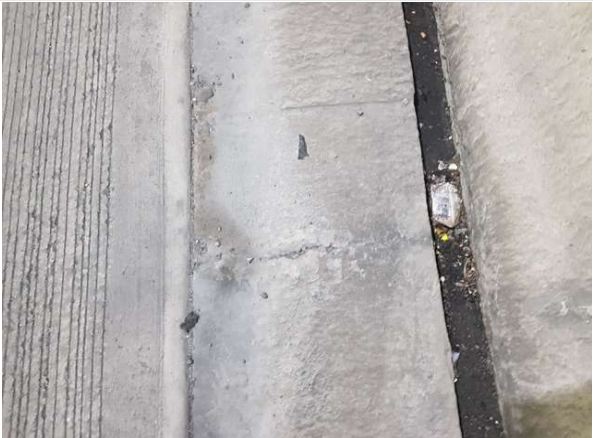
| 현 황 | S050 측구 균열 | 현 황 | S052 측구 파손 |
| 원 인 | 건조수축, 온도변화 | 원 인 | 공용 중 외부충격 |

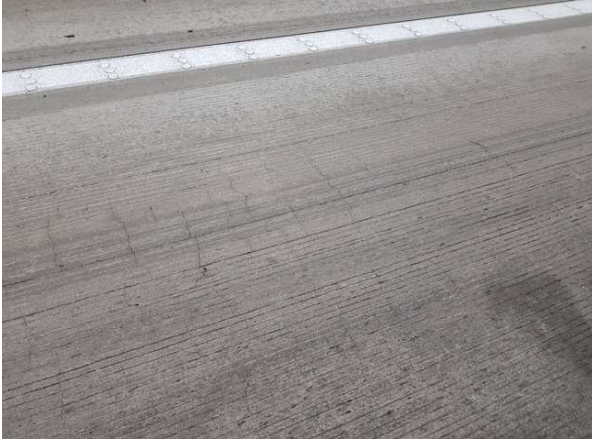
| 현 황 | S079 포장부 망상균열 | 현 황 | S083 포장부 파손 |
| 원 인 | 건조수축, 온도변화, 중차량 반복통행 | 원 인 | 건조수축, 온도변화, 중차량 반복통행 |

| 대 책 | 실링 | 대 책 | 실링 |

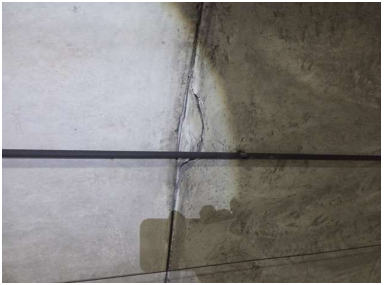
| 구 분 | 현 황 | 관리방안 | 관련사진 |
|---|---|---|---|
| 라이닝 천단부 | <ul style="list-style-type: none"> <li>•균열, 망상균열</li> <li>•조인트부 층분리, 박락</li> </ul> | <ul style="list-style-type: none"> <li>•정기 및 차기 정밀점검 시 손상수량 증가, 손상부 확대여부 확인 <ul style="list-style-type: none"> <li>- 손상 확대에 따라 보수시기 결정</li> <li>- 보수 시 품질 및 시공관리</li> <li>- 보수 후 재손상 발생여부 확인</li> </ul> </li> </ul> | |

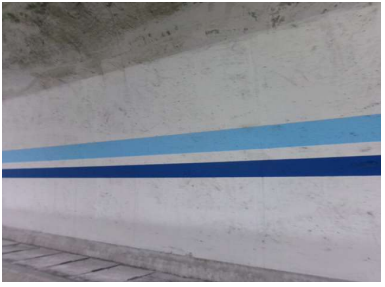
| 구 분 | 현 황 | 관리방안 | 관련사진 |
|---|---|---|---|
| 라이닝 측벽부 | <ul style="list-style-type: none"> <li>•균열, 망상균열</li> <li>•백태</li> <li>•조인트부 층분리</li> </ul> | <ul style="list-style-type: none"> <li>•정기 및 차기 정밀점검 시 손상수량 증가, 발생여부 확인 <ul style="list-style-type: none"> <li>- 손상 확대에 따라 보수시기 결정</li> <li>- 보수 시 품질 및 시공관리</li> <li>- 보수 후 재손상 발생여부 확인</li> </ul> </li> </ul> | |

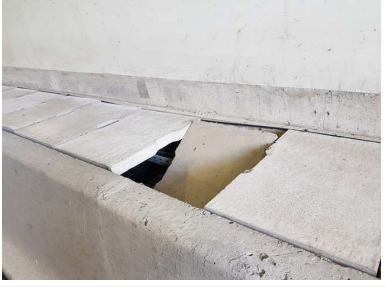
| 구 분 | 현 황 | 관리방안 | 관련사진 |
|---|---|---|---|
| 공동구 | <ul style="list-style-type: none"> <li>•덮개 파손 및 열화</li> <li>•측구 파손 및 열화</li> </ul> | <ul style="list-style-type: none"> <li>•정기 및 차기 정밀점검 시 손상수량 증가, 발생여부 확인</li> </ul> | |

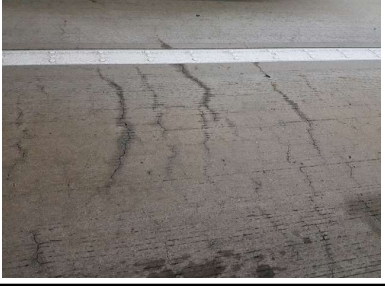
| 구 분 | 현 황 | 관리방안 | 관련사진 |
|---|---|---|---|
| 포장면 | <ul style="list-style-type: none"> <li>•포장 균열, 망상균열</li> <li>•파손</li> </ul> | <ul style="list-style-type: none"> <li>•정기 및 차기 정밀점검 시 손상수량 증가, 발생여부 확인</li> </ul> | |

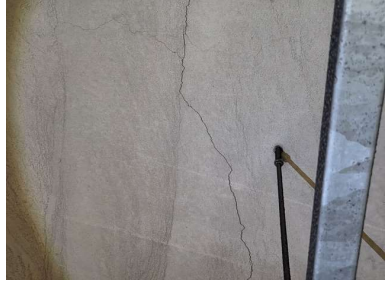
| 구 분 | 현 황 | 관리방안 | 관련사진 |
|---|---|---|---|
| 라이닝 | <ul style="list-style-type: none"> <li>•균열, 망상균열</li> <li>•조인트부 층분리, 박락</li> </ul> | <ul style="list-style-type: none"> <li>•정기 및 차기 정밀점검 시 손상수량 증가, 손상부 확대여부 확인 <ul style="list-style-type: none"> <li>- 손상 확대에 따라 보수시기 결정</li> <li>- 보수 시 품질 및 시공관리</li> <li>- 보수 후 재손상 발생여부 확인</li> </ul> </li> </ul> | |

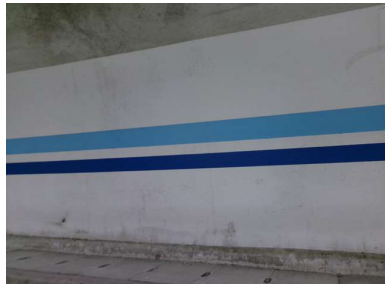
| 구 분 | 현 황 | 관리방안 | 관련사진 |
|---|---|---|---|
| 측벽부 | <ul style="list-style-type: none"> <li>•균열, 망상균열</li> <li>•백태, 철근노출</li> <li>•마감재 탈락, 박리</li> </ul> | <ul style="list-style-type: none"> <li>•정기 및 차기 정밀점검 시 손상수량 증가, 발생여부 확인 <ul style="list-style-type: none"> <li>- 손상 확대에 따라 보수시기 결정</li> <li>- 보수 시 품질 및 시공관리</li> <li>- 보수 후 재손상 발생여부 확인</li> </ul> </li> </ul> | |

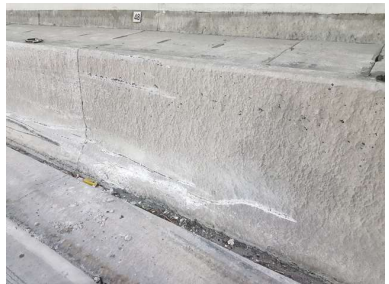
| 구 분 | 현 황 | 관리방안 | 관련사진 |
|---|---|---|---|
| 공동구 | <ul style="list-style-type: none"> <li>•덮개 파손 및 열화</li> <li>•공동구 균열, 파손 및 열화</li> </ul> | <ul style="list-style-type: none"> <li>•정기 및 차기 정밀점검 시 손상수량 증가, 발생여부 확인</li> </ul> | |

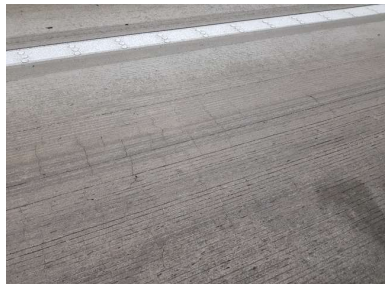
| 구 분 | 현 황 | 관리방안 | 관련사진 |
|---|---|---|---|
| 포장면 | <ul style="list-style-type: none"> <li>•포장 균열, 망상균열</li> <li>•파손</li> </ul> | <ul style="list-style-type: none"> <li>•정기 및 차기 정밀점검 시 손상수량 증가, 발생여부 확인</li> </ul> | |
