## **2. 산법터널(상주,영천)**

## 2. 산법터널(상주,영천)

### 2.1 시설물의 개요

본 시설물은 대구광역시 군위군 소보면 산법리(상주영천고속도로 32.933~33.323km)에 위치한 터널로서 총 연장 375.0m(상주), 390.0m(영천), 폭 10.3m, 높이 6.47m로 시공되어 있다.

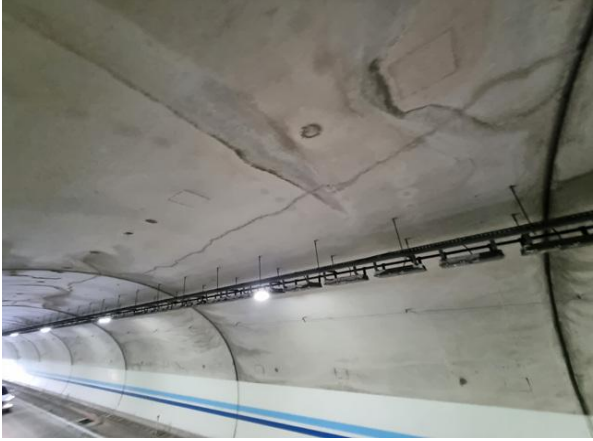
| 구분 | 손상내용 | 단위 | 손상물량 | | 손상원인 | 비고 |
|---|---|---|---|---|---|---|
| | 재균열(cw=0.3mm미만) | m | 40.00 | 5 | 건조수축, 온도변화<br>보수시 마감미흡 | |
| | 재균열(cw=0.3mm이상) | m | 22.00 | 3 | 건조수축, 온도변화<br>보수시 마감미흡 | |

| 현 황 | S14 천단부 재균열(cw=0.3mm이상) | 현 황 | S15 천단부 균열 |
| 원 인 | 건조수축 및 온도변화, 보수시 마감미흡 | 원 인 | 시공중 외부충격 |

| 대 책 | 주입보수 | 대 책 | 단면보수 |

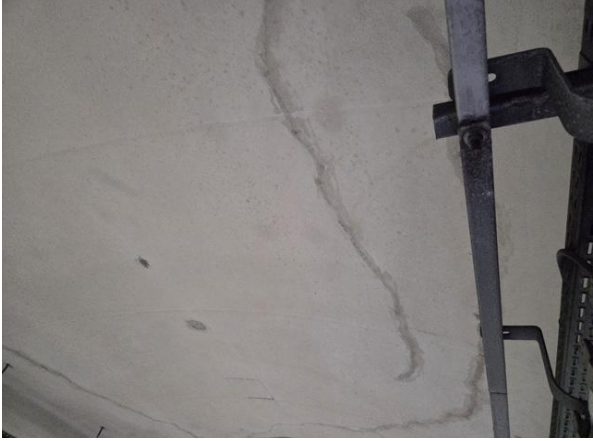
| 현 황 | S21 천단부 재균열(cw=0.3mm이상) | 현 황 | S18 천단부 조인트부 충분리 |
| 원 인 | 건조수축 및 온도변화, 보수시 마감미흡 | 원 인 | 거푸집 조기탈형, 다짐불량 |

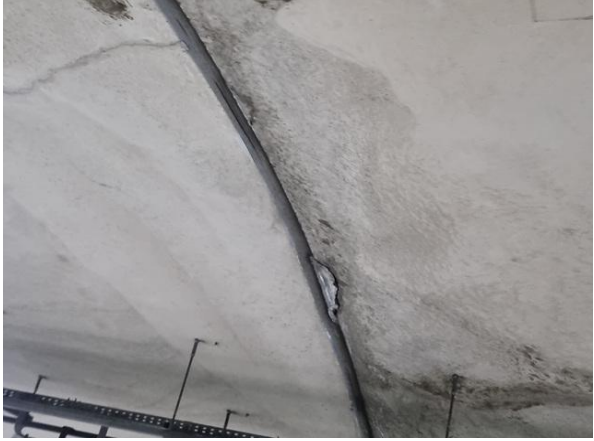
- 천단부에 발생한 주요 손상은 균열 및 재균열이며, 그 외 일부 구간에서 망상균열이 조사되었다. 기 손상은 라이닝 콘크리트의 시공 초기 건조수축 및 온도변화에 의한 비구조적 균열로 판단되며, 기 발생한 손상은 손상의 진전 방지 및 내구성 증진을 위한 보수가 필요할 것으로 판단된다.
- 조인트부 충분리 손상은 시공시 거푸집 조기탈형, 다짐부족, 온도변화에 의한 신축작용 등에 의해 발생한 손상으로 판단되며, 기 손상부의 경우 진전시 낙하우려가 있으므로 조치가 요구된다.
- 라이닝에서 조사된 굽힘, 표면오염, 실란트 손상은 시공 및 공용 중 외기의 영향으로 발생한 손상으로 시설물의 안전성에 미치는 영향은 적으나, 내구성 저하방지를 위한 보수가 필요한 것으로 판단된다.

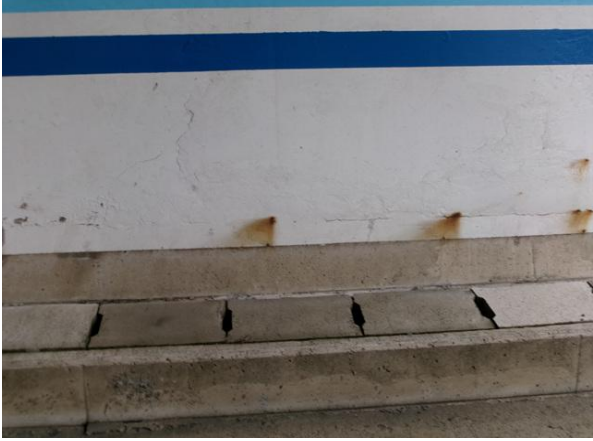
| 현 황 | S06 측벽부 철근부식 | 현 황 | S12 측벽부 균열(cw=0.3mm이상) |
| 원 인 | 건조수축 및 온도변화 | 원 인 | 건조수축 및 온도변화 |

- 측벽부에 발생된 균열, 망상균열의 손상은 건조수축 및 온도변화, 온도변화에 의한 신축작용 등에 의해 발생된 것으로 판단된다. 조사된 균열의 경우 구조물의 안전성에는 영향이 없으나 내구성 저하 방지를 위한 보수가 요구된다.
- 측벽 하단에 발생한 철근부식 손상은 미세균열부를 통한 수분침투 및 흡착에 따른 손상으로 손상의 진전 및 내구성 저하방지를 위하여 보수가 필요한 것으로 판단된다.

| 대 책 | 표면보수 | 대 책 | 주입보수 |

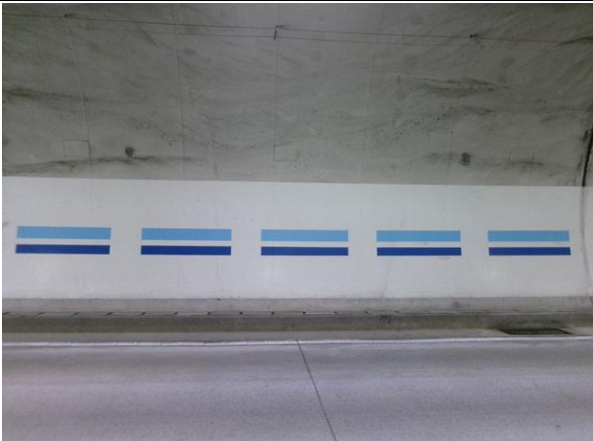
| 현 황 | S22 측벽부 균열(cw=0.3mm미만) | 현 황 | S32 측벽부 망상균열(cw=0.3mm미만) |
| 원 인 | 건조수축 및 온도변화 | 원 인 | 건조수축 및 온도변화 |

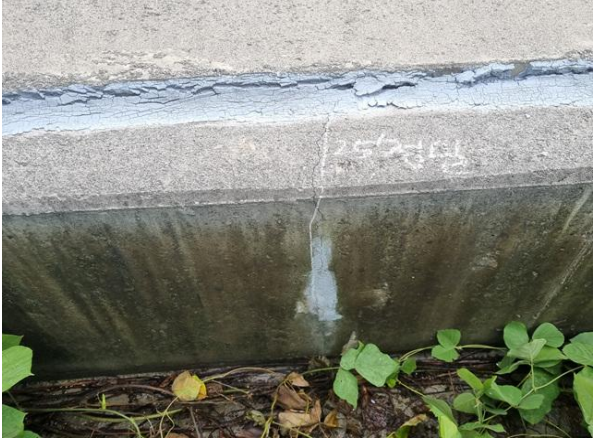
| 현 황 | 진입부 갭문 균열(cw=0.3mm미만) | 현 황 | 진출부 갭문 상태양호 |
| 원 인 | 건조수축 및 온도변화 | 원 인 | - |

갭문의 경우 진입부 갭문에서 균열이 1개소 발생한 것으로 조사되었으며, 손상의 원인으로  
는 재료의 건조수축 및 온도변화에 따른 것으로 판단되며, 유지관리 차원의 보수가 필요한  
것으로 판단된다.

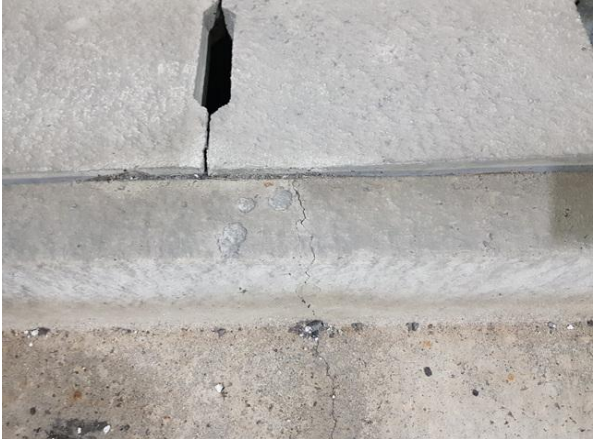
| 현 황 | S13 공동구 균열(cw=0.3mm미만) | 현 황 | S21 공동구 균열(cw=0.3mm이상) |
| 원 인 | 건조수축 및 온도변화 | 원 인 | 건조수축 및 온도변화 |

| 대 책 | 표면보수 | 대 책 | 주입보수 |

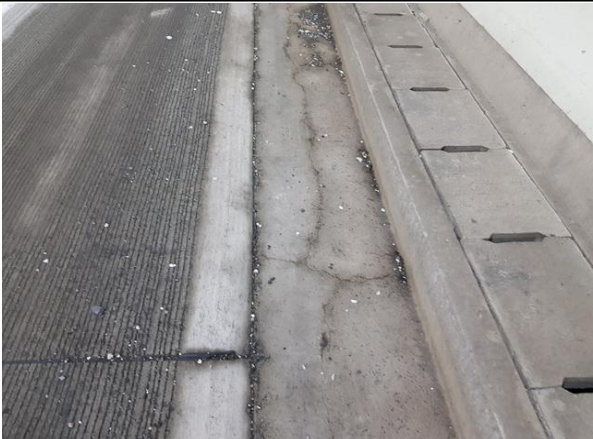
| 현 황 | S08 측구 균열 | 현 황 | S27 측구 박락 |
| 원 인 | 건조수축 및 온도변화 | 원 인 | 차량 진동, 공용연수 증가 |

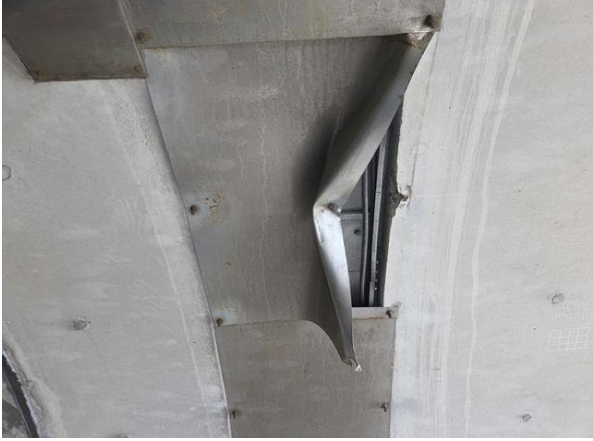
| 현 황 | S02 천단부 강관(덮개) 파손 | 현 황 | S08 천단부 재균열(cw=0.3mm미만) |
| 원 인 | 외부 충격 | 원 인 | 건조수축 및 온도변화 |

| 대 책 | 주의관찰 | 대 책 | 표면보수 |

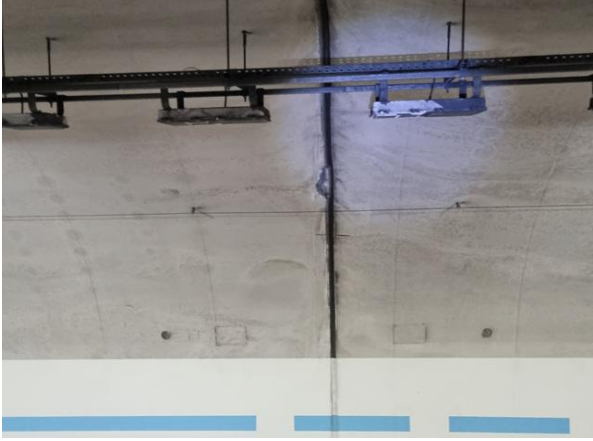
| 현 황 | S19 천단부 조인트부 들뜸 | 현 황 | S28 천단부 균열(cw=0.3mm미만) |
| 원 인 | 거푸집 조기탈형, 다짐불량 | 원 인 | 건조수축 및 온도변화 |

| 대 책 | 단면보수 | 대 책 | 표면보수 |

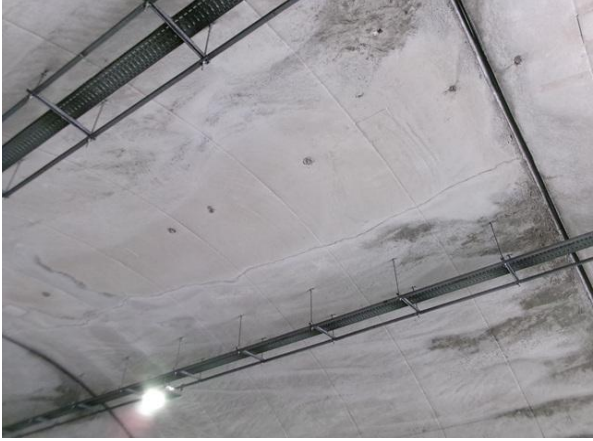
| 현 황 | S37 천단부 재균열(cw=0.3mm미만) | 현 황 | S41 천단부 백태 |
| 원 인 | 건조수축 및 온도변화 | 원 인 | 표면 우수유입, 열화 |

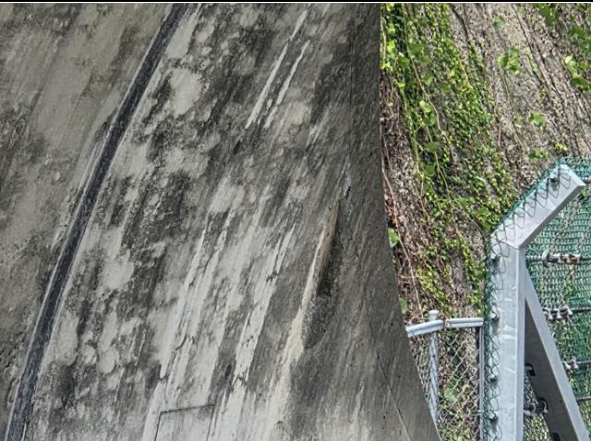
| 현 황 | S02 측벽부 파손 | 현 황 | S03 측벽부 철근부식 |
| 원 인 | 시공미흡 | 원 인 | 손상부 수분침투 |

| 대 책 | 단면보수 | 대 책 | 표면보수 |

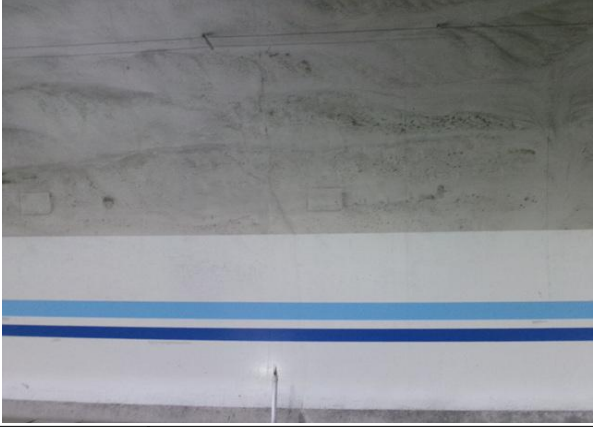
| 현 황 | S12 측벽부 균열(cw=0.3mm미만) | 현 황 | S18 측벽부 균열(cw=0.3mm이상) |
| 원 인 | 건조수축 및 온도변화 | 원 인 | 건조수축 및 온도변화 |

| 대 책 | 표면보수 | 대 책 | 주입보수 |

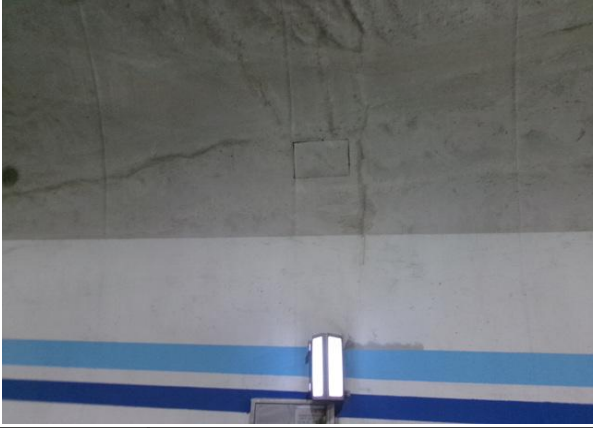
| 현 황 | S28 측벽부 망상균열(cw=0.3mm미만) | 현 황 | S37 측벽부 층분리 |
| 원 인 | 건조수축 및 온도변화 | 원 인 | 거푸집 조기탈형, 온도변화 |

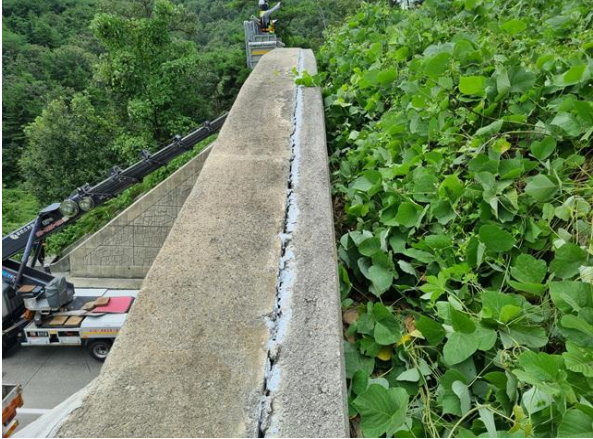
| 현 황 | 진출부 갭문 배면 실란트 파손 | 현 황 | 진출부 갭문 균열(cw=0.3mm미만) |
| 원 인 | 실란트 노후화 | 원 인 | 건조수축 및 온도변화 |

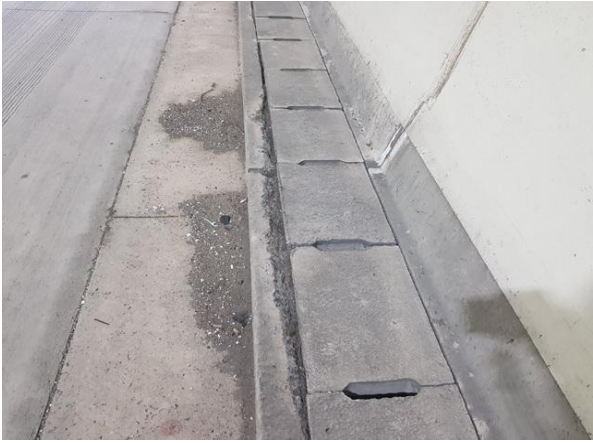
| 현 황 | S10 공동구 본체 파손 | 현 황 | S40 공동구 덮개 파손 |
| 원 인 | 공용중 외부충격 | 원 인 | 공용중 외부충격 |

| 대 책 | 단면보수 | 대 책 | 교체 |

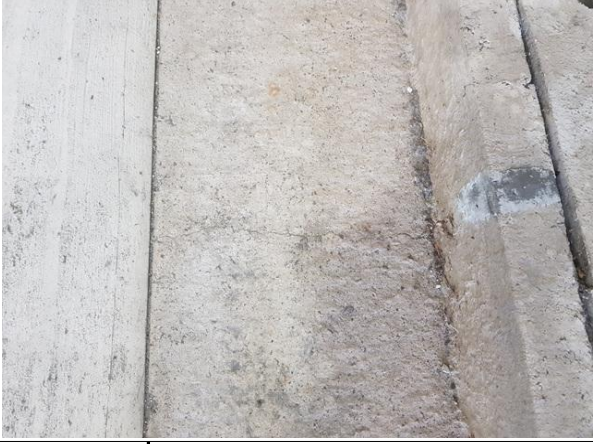
| 현 황 | S04 측구 균열 | 현 황 | S16 측구 박락 |
| 원 인 | 건조수축 및 온도변화 | 원 인 | 차량 진동, 공용년수 증가 |

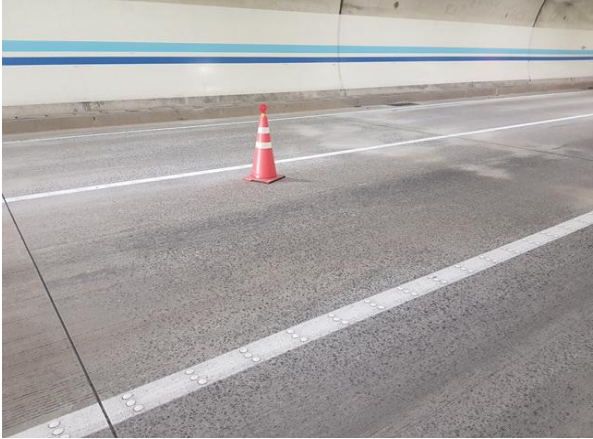
| 현 황 | S14 포장부 마모 | 현 황 | S16 포장부 균열 |
| 원 인 | 시공미흡, 표면열화 | 원 인 | 건조수축 및 온도변화 |

| 대 책 | 주입보수 | 대 책 | 주입보수 |

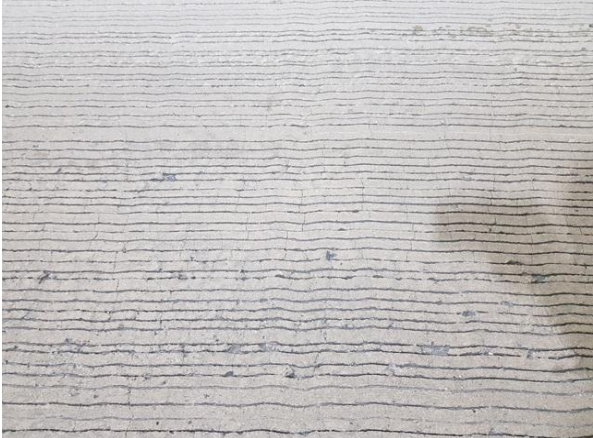
| 현 황 | S27 포장부 망상균열 | 현 황 | S29 포장부 균열 |
| 원 인 | 건조수축 및 온도변화, 중차량 반복통행 | 원 인 | 건조수축 및 온도변화 |

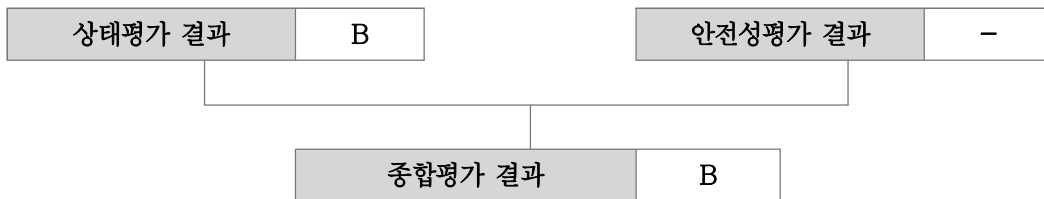
【그림 2.7.1】 종합평가 결과

- 금회 상태평가 결과 “B등급” 으로 평가되었으며, 초기점검 이후 구조적인 손상은 발생하지 않은 것으로 조사되었다.
- 환산결함도 점수가 0.160 ⇨ 0.185 로 증가한 것으로 분석되었으며, 증가 원인으로는 일부 구간에서 손상의 진전 및 추가 발생함에 따라 환산결함도 점수가 상향된 것으로 판단된다.

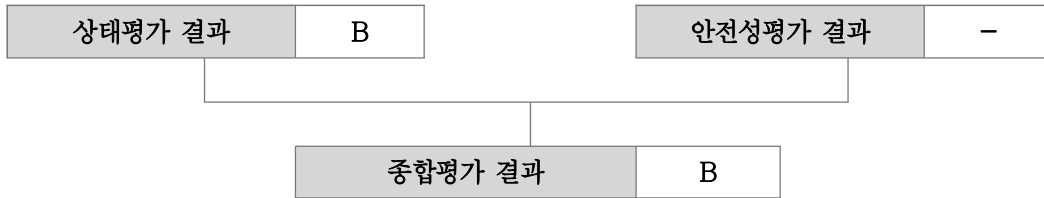
【그림 2.7.2】 종합평가 결과

- 금회 상태평가 결과 “B등급” 으로 평가되었으며, 초기점검 이후 구조적인 손상은 발생하지 않은 것으로 조사되었다.
- 환산결함도 점수가 0.153 ⇨ 0.159으로 증가한 것으로 분석되었으며, 증가 원인으로는 일부 구간에서 손상의 진전 및 추가 발생함에 따라 환산결함도 점수가 상향된 것으로 판단된다.

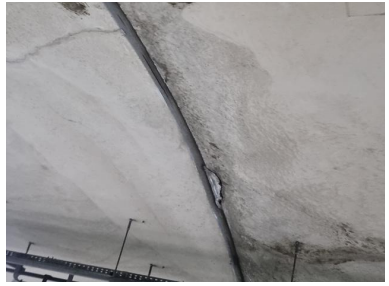
| 구 분 | 현 황 | 관리방안 | 관련사진 |
|---|---|---|---|
| 라이닝 | <ul style="list-style-type: none"> <li>•균열, 망상균열</li> <li>•조인트부 층분리, 박락</li> </ul> | <ul style="list-style-type: none"> <li>•정기 및 차기 정밀점검 시 손상수량 증가, 손상부 확대여부 확인 <ul style="list-style-type: none"> <li>- 손상 확대에 따라 보수시기 결정</li> <li>- 보수 시 품질 및 시공관리</li> <li>- 보수 후 재손상 발생여부 확인</li> </ul> </li> </ul> | |

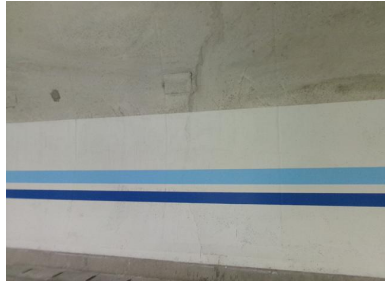
| 구 분 | 현 황 | 관리방안 | 관련사진 |
|---|---|---|---|
| 측벽부 | <ul style="list-style-type: none"> <li>•균열, 망상균열</li> <li>•백태, 철근노출</li> </ul> | <ul style="list-style-type: none"> <li>•정기 및 차기 정밀점검 시 손상수량 증가, 발생여부 확인 <ul style="list-style-type: none"> <li>- 손상 확대에 따라 보수시기 결정</li> <li>- 보수 시 품질 및 시공관리</li> <li>- 보수 후 재손상 발생여부 확인</li> </ul> </li> </ul> | |

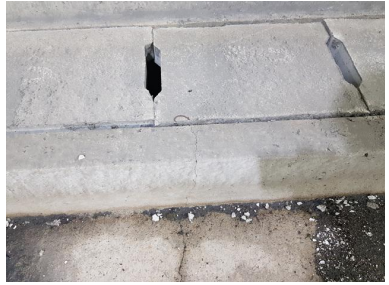
| 구 분 | 현 황 | 관리방안 | 관련사진 |
|---|---|---|---|
| 공동구 | <ul style="list-style-type: none"> <li>•덮개 파손 및 열화</li> <li>•측구 균열 및 열화</li> </ul> | <ul style="list-style-type: none"> <li>•정기 및 차기 정밀점검 시 발생여부 확인</li> </ul> | |

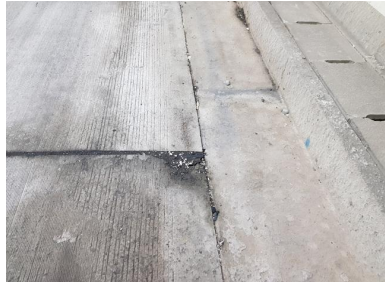
| 구 분 | 현 황 | 관리방안 | 관련사진 |
|---|---|---|---|
| 포장면 | <ul style="list-style-type: none"> <li>•포장 균열, 파손</li> </ul> | <ul style="list-style-type: none"> <li>•정기 및 차기 정밀점검 시 손상수량 증가, 발생여부 확인</li> </ul> | |

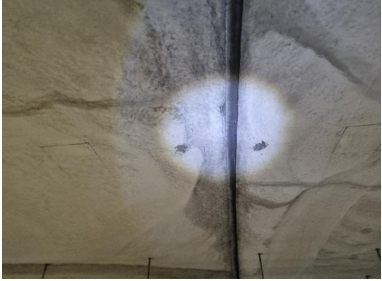
| 구 분 | 현 황 | 관리방안 | 관련사진 |
|---|---|---|---|
| 라이닝 | <ul style="list-style-type: none"> <li>•균열, 망상균열</li> <li>•조인트부 박락</li> </ul> | <ul style="list-style-type: none"> <li>•정기 및 차기 정밀점검 시 손상수량 증가, 손상부 확대여부 확인 <ul style="list-style-type: none"> <li>- 손상 확대에 따라 보수시기 결정</li> <li>- 보수 시 품질 및 시공관리</li> <li>- 보수 후 재손상 발생여부 확인</li> </ul> </li> </ul> | |

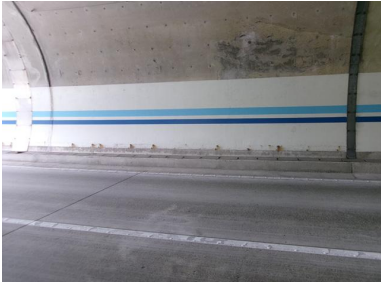
| 구 분 | 현 황 | 관리방안 | 관련사진 |
|---|---|---|---|
| 측벽부 | <ul style="list-style-type: none"> <li>•균열, 망상균열</li> <li>•백태, 철근노출, 부식</li> </ul> | <ul style="list-style-type: none"> <li>•정기 및 차기 정밀점검 시 손상수량 증가, 발생여부 확인 <ul style="list-style-type: none"> <li>- 손상 확대에 따라 보수시기 결정</li> <li>- 보수 시 품질 및 시공관리</li> <li>- 보수 후 재손상 발생여부 확인</li> </ul> </li> </ul> | |

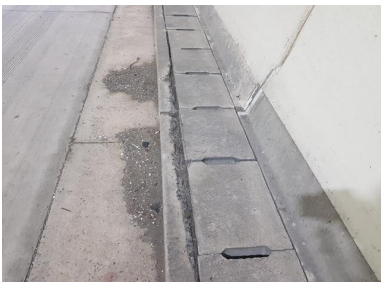
| 구 분 | 현 황 | 관리방안 | 관련사진 |
|---|---|---|---|
| 공동구 | <ul style="list-style-type: none"> <li>•덮개 파손 및 열화</li> <li>•측구 균열 및 열화</li> </ul> | <ul style="list-style-type: none"> <li>•정기 및 차기 정밀점검 시 손상수량 증가, 발생여부 확인</li> </ul> | |

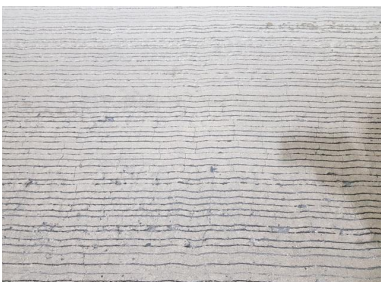
| 구 분 | 현 황 | 관리방안 | 관련사진 |
|---|---|---|---|
| 포장면 | <ul style="list-style-type: none"> <li>•포장 균열, 망상균열</li> <li>•파손</li> </ul> | <ul style="list-style-type: none"> <li>•정기 및 차기 정밀점검 시 손상수량 증가, 발생여부 확인</li> </ul> | |
