## **4. 불로터널(상주,영천)**

### 4.1 시설물의 개요

본 시설물은 대구광역시 군위군 효령면 중구리(상주영천고속도로 39.260~39.750km)에 위치한 터널로서 총 연장 475.0m(상주), 490.0m(영천), 폭 10.3m, 높이 6.47m로 시공되어 있다.

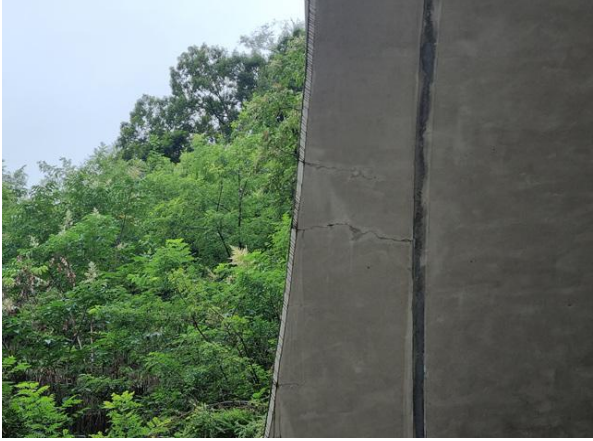
| 현 황 | S01 천단부 균열(cw=0.3mm이상) | 현 황 | S11 천단부 균열(cw=0.3mm이상) |
| 원 인 | 건조수축 및 온도변화 | 원 인 | 건조수축 및 온도변화 |

| 대 책 | 주입보수 | 대 책 | 주입보수 |

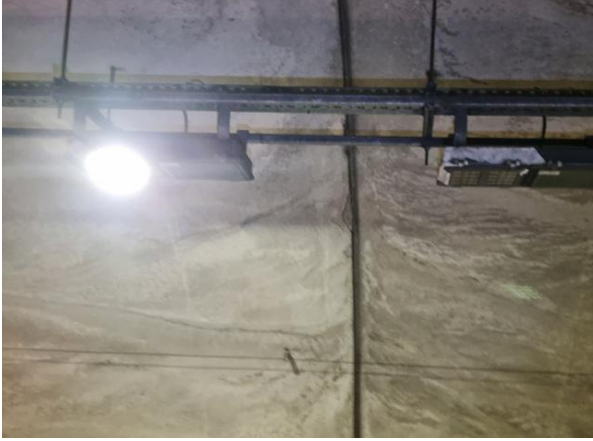
| 현 황 | S18 천단부 조인트부 층분리 | 현 황 | S30 천단부 재균열(cw=0.3mm이상) |
| 원 인 | 거푸집 조기탈형, 다짐불량 | 원 인 | 보수재료 열화 |

| 대 책 | 단면보수 | 대 책 | 주입보수 |

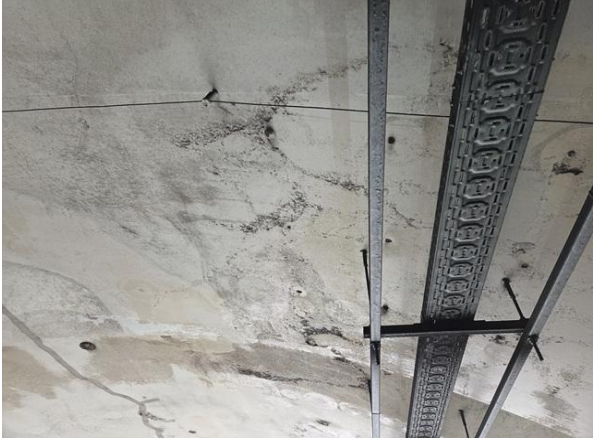
| 현 황 | S48 천단부 표면불량 | 현 황 | S50 천단부 균열부 백태 |
| 원 인 | 시공미흡, 다짐불량 | 원 인 | 균열부 우수유입 |

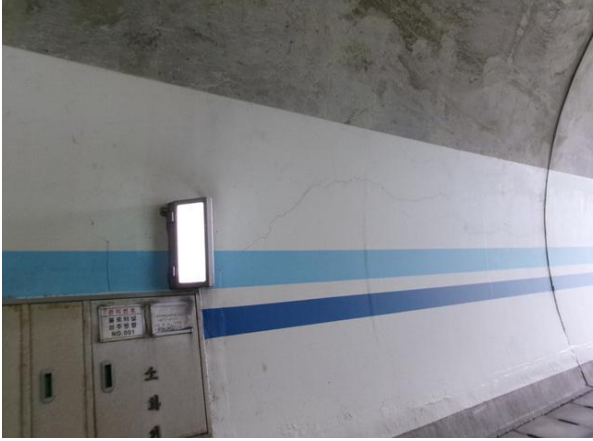
| 현 황 | S03 측벽부 균열(cw=0.3mm미만) | 현 황 | S03 측벽부 망상균열 |
| 원 인 | 건조수축 및 온도변화 | 원 인 | 건조수축 및 온도변화 |

| 대 책 | 표면보수 | 대 책 | 표면보수 |

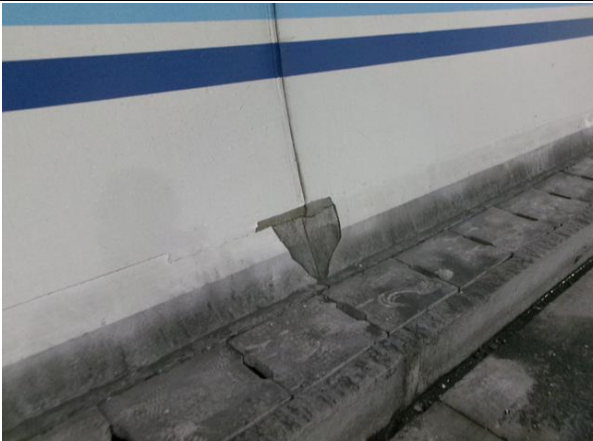
| 현 황 | S40 측벽부 박락 | 현 황 | S48 측벽부 균열(cw=0.3mm이상) |
| 원 인 | 온도변화에 의한 신축작용 | 원 인 | 건조수축 및 온도변화 |

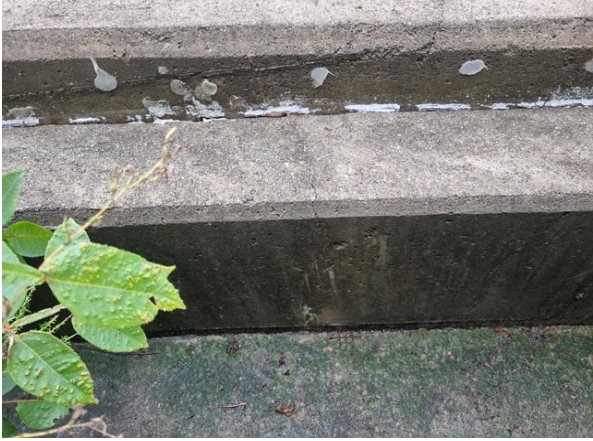
| 현 황 | 진입부 갭문 배수로 균열 | 현 황 | 진입부 갭문 배수로 파손 |
| 원 인 | 건조수축 및 온도변화 | 원 인 | 건조수축 및 온도변화, 손상진전 |

| 대 책 | 표면보수 | 대 책 | 단면보수 |

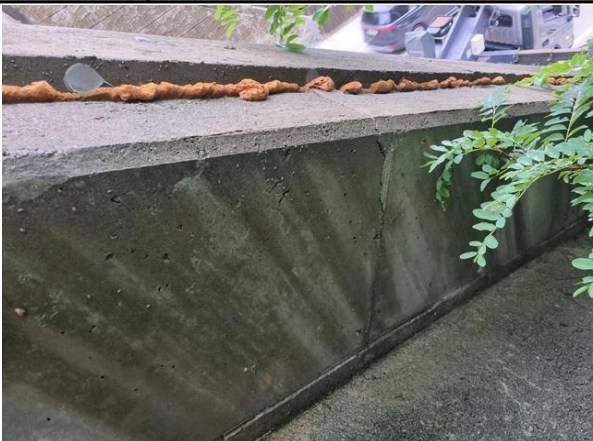
| 현 황 | 진출부 갭문 배수로 균열 | 현 황 | 진출부 갭문 배수로 이격 보수 실시 |
| 원 인 | 건조수축 및 온도변화, 손상진전 | 원 인 | - |

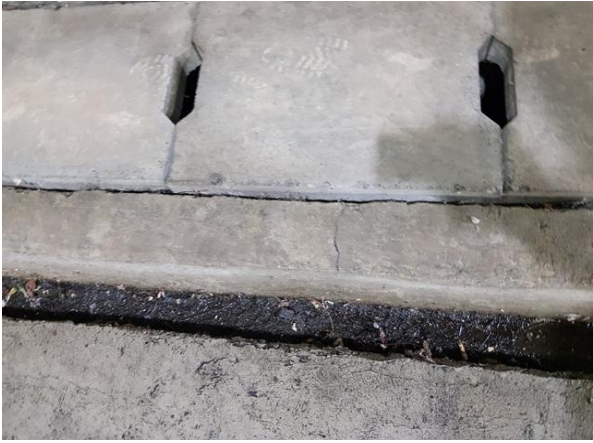
| 현 황 | S04 공동구 균열(cw=0.3mm미만) | 현 황 | S12 공동구 덮개 파손 |
| 원 인 | 건조수축 및 온도변화 | 원 인 | 공용중 외부충격 |

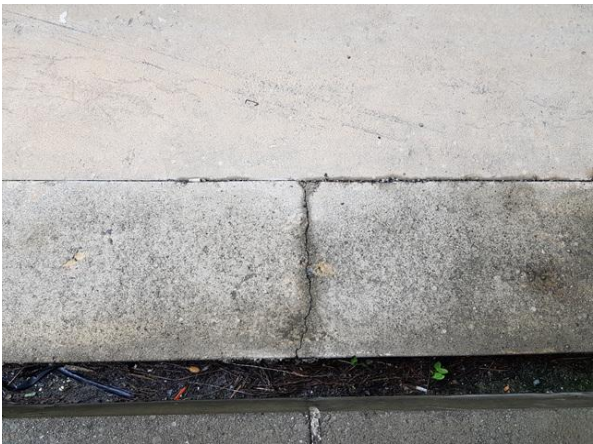
| 현 황 | S01 측구 균열 | 현 황 | S26 측구 박락 |
| 원 인 | 건조수축 및 온도변화 | 원 인 | 차량 진동 및 충격, 공용년수 증가 |

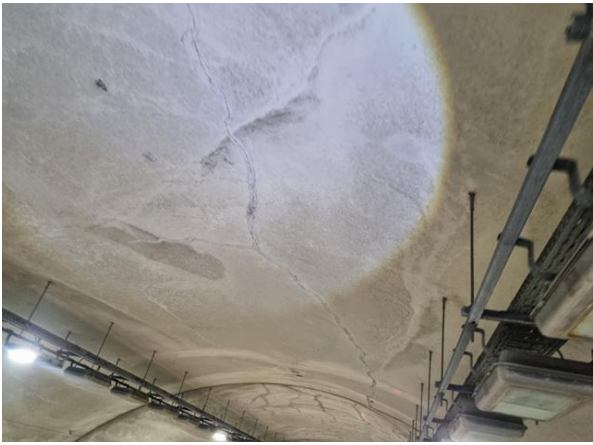
| 현 황 | S08 천단부 재균열 (cw=0.3mm이상) | 현 황 | S38 천단부 균열 (cw=0.3mm이상) |
| 원 인 | 보수재료 열화 | 원 인 | 건조수축 및 온도변화 |

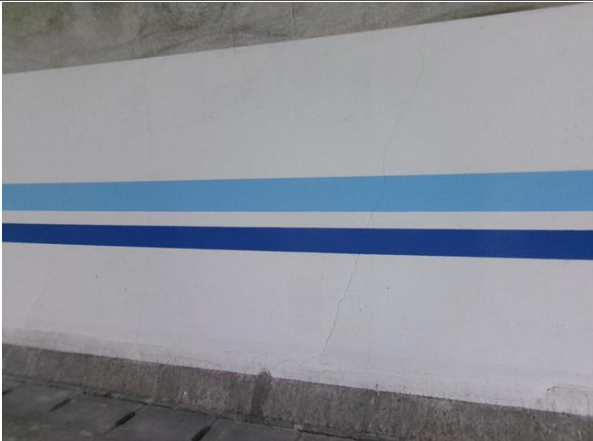
| 현 황 | S06 측벽부 균열(cw=0.3mm미만) | 현 황 | S22 측벽부 박락 |
| 원 인 | 건조수축 및 온도변화 | 원 인 | 온도변화에 의한 신축작용 |

| 대 책 | 표면보수 | 대 책 | 단면보수 |

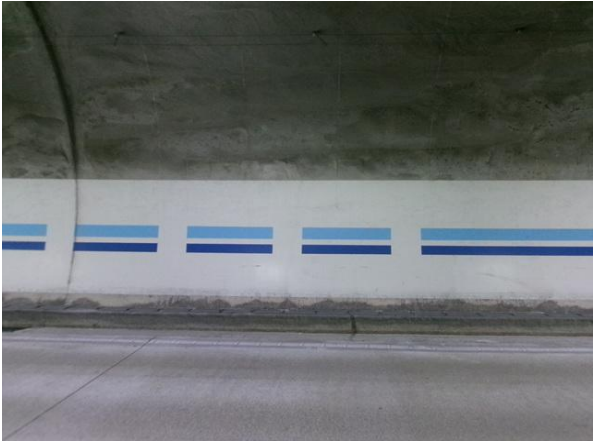
| 현 황 | S37 측벽부 망상균열(cw=0.3mm미만) | 현 황 | S50 측벽부 균열(cw=0.3mm미만) |
| 원 인 | 건조수축 및 온도변화 | 원 인 | 건조수축 및 온도변화 |

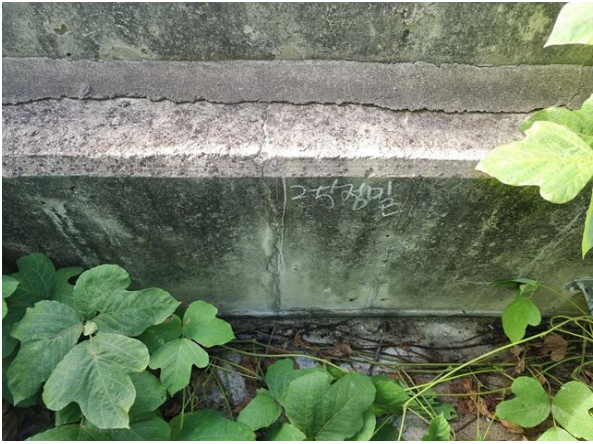
| 현 황 | 갯문 배수로 균열(cw=0.3mm미만) | 현 황 | 진입부 갯문 파손 |
| 원 인 | 건조수축 및 온도변화 | 원 인 | 공용중 단면변화부 응력집중 |

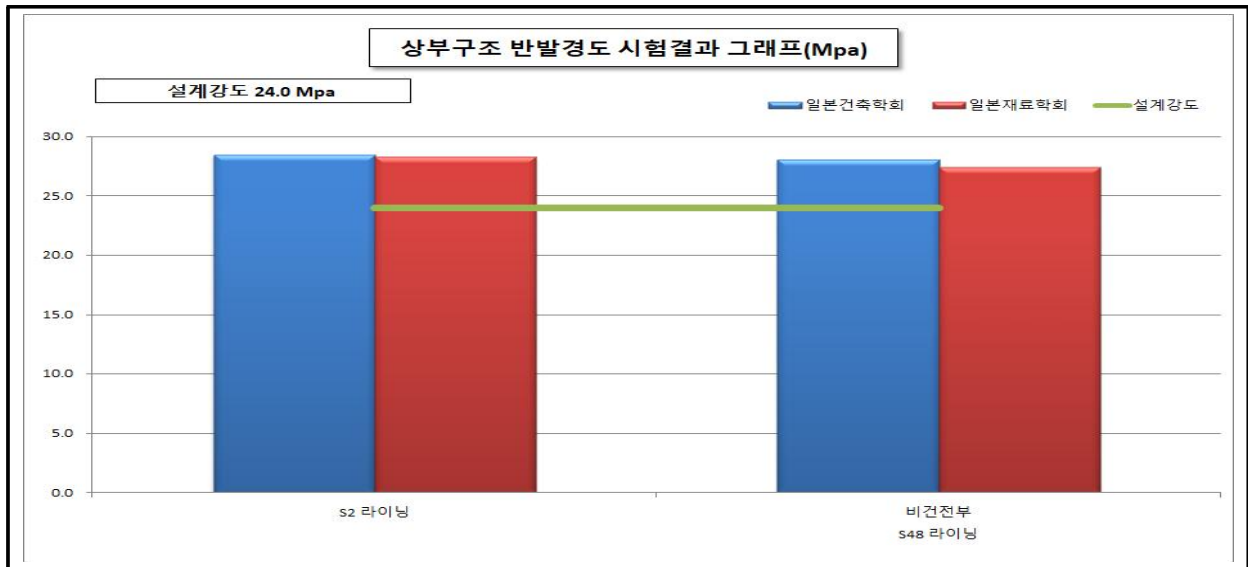
【그림 4.4.3】 콘크리트 라이닝 반발경도시험 측정결과 (상주방향)

- 반발경도법에 의한 압축강도 측정결과 28.0~28.5MPa로 측정되었으며, 설계기준 압축강도 (24.0MPa)를 전반적으로 상회하여 콘크리트의 강도상태는 양호한것으로 확인된다. 또한 비건전부의 측정강도가 설계기준 압축강도를 상회하고, 건전부 대비 97.7%이상으로 콘크리트의 강도는 양호한 상태로 판단된다. 따라서, 금회 시험을 실시한 콘크리트 강도는 공용년수 경과에 따른 강도 저하가 발생되지 않은 것으로 판단된다.

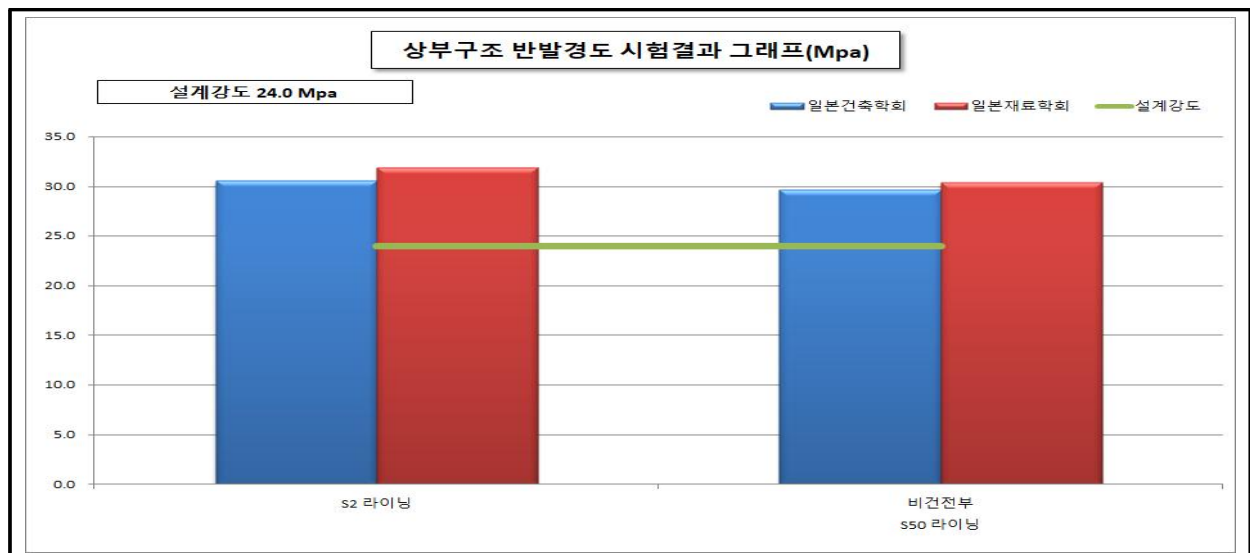
【그림 4.4.4】 영천방향 콘크리트 라이닝 반발경도시험 측정결과

- 반발경도법에 의한 압축강도 측정결과 29.7~30.5MPa로 측정되었으며, 설계기준 압축강도 (24.0MPa)를 전반적으로 상회하여 콘크리트의 강도상태는 양호한것으로 확인된다. 또한 비건 전부의 측정강도가 설계기준 압축강도를 상회하고, 건전부 대비 96.5%이상으로 콘크리트의 강도는 양호한 상태로 판단된다. 따라서, 금회 시험을 실시한 콘크리트 강도는 공용년수 경과에 따른 강도 저하가 발생되지 않은 것으로 판단된다.

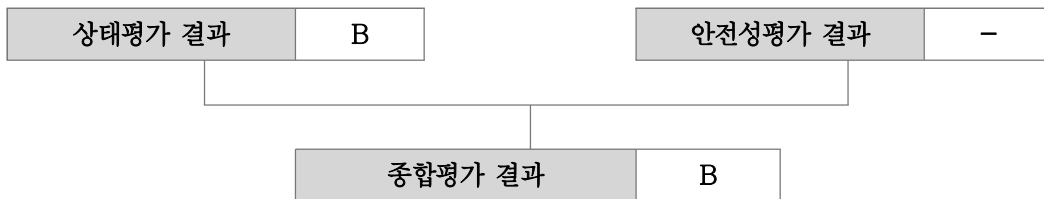
【그림 4.7.1】 종합평가 결과

- 금회 상태평가 결과 “B등급” 으로 평가되었으며, 초기점검 이후 구조적인 손상은 발생하지 않은 것으로 조사되었다.
- 환산결함도 점수가 0.168 ⇨ 0.212로 증가한 것으로 분석되었으며, 증가 원인으로는 일부구간에서 손상의 진전 및 추가 발생함에 따라 환산결함도 점수가 상향된 것으로 판단된다.

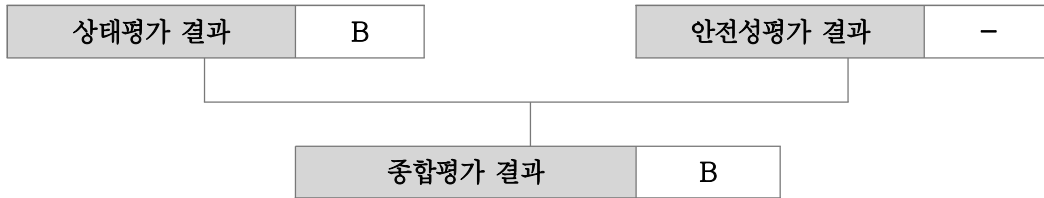
【그림 4.7.2】 종합평가 결과

- 금회 상태평가 결과 “B등급” 으로 평가되었으며, 초기점검 이후 구조적인 손상은 발생하지 않은 것으로 조사되었다.
- 환산결함도 점수가 0.245 ⇨ 0.260으로 증가한 것으로 분석되었으며, 증가 원인으로는 일부 구간에서 손상의 진전 및 추가 발생함에 따라 환산결함도 점수가 상향된 것으로 판단된다.

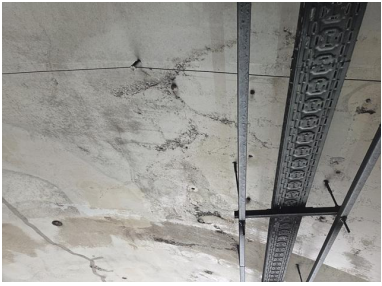
| 구 분 | 현 황 | 관리방안 | 관련사진 |
|---|---|---|---|
| 라이닝 | <ul style="list-style-type: none"> <li>•균열, 표면불량</li> <li>•조인트부 박락, 층분리</li> </ul> | <ul style="list-style-type: none"> <li>•정기 및 차기 정밀점검 시 손상수량 증가, 손상부 확대여부 확인 <ul style="list-style-type: none"> <li>- 손상 확대에 따라 보수시기 결정</li> <li>- 보수 시 품질 및 시공관리</li> <li>- 보수 후 재손상 발생여부 확인</li> </ul> </li> </ul> | |

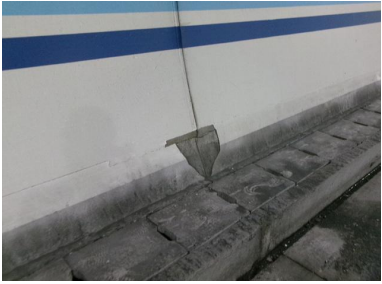
| 구 분 | 현 황 | 관리방안 | 관련사진 |
|---|---|---|---|
| 측벽부 | <ul style="list-style-type: none"> <li>•균열, 망상균열</li> <li>•백태</li> <li>•탈락, 파손</li> </ul> | <ul style="list-style-type: none"> <li>•정기 및 차기 정밀점검 시 손상수량 증가, 발생여부 확인 <ul style="list-style-type: none"> <li>- 손상 확대에 따라 보수시기 결정</li> <li>- 보수 시 품질 및 시공관리</li> <li>- 보수 후 재손상 발생여부 확인</li> </ul> </li> </ul> | |

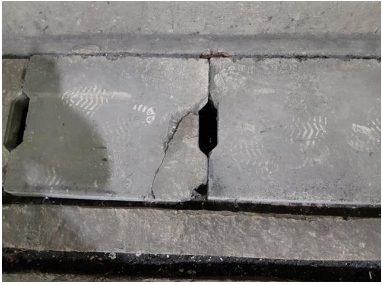
| 구 분 | 현 황 | 관리방안 | 관련사진 |
|---|---|---|---|
| 공동구 | <ul style="list-style-type: none"> <li>•덮개 파손 및 열화</li> <li>•측구 파손 및 열화</li> </ul> | <ul style="list-style-type: none"> <li>•정기 및 차기 정밀점검 시 손상수량 증가, 발생여부 확인</li> </ul> | |

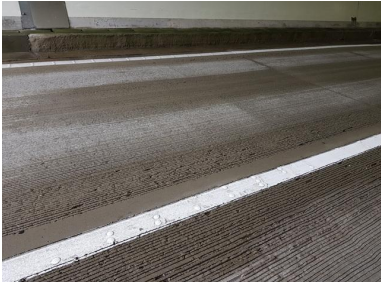
| 구 분 | 현 황 | 관리방안 | 관련사진 |
|---|---|---|---|
| 포장면 | <ul style="list-style-type: none"> <li>•포장 박리</li> </ul> | <ul style="list-style-type: none"> <li>•정기 및 차기 정밀점검 시 손상수량 증가, 발생여부 확인</li> </ul> | |

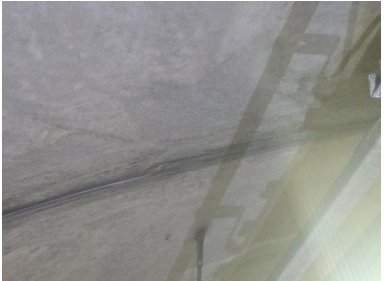
| 구 분 | 현 황 | 관리방안 | 관련사진 |
|---|---|---|---|
| 라이닝 | <ul style="list-style-type: none"> <li>•균열, 재균열</li> <li>•조인트부 층분리, 파손</li> </ul> | <ul style="list-style-type: none"> <li>•정기 및 차기 정밀점검 시 손상수량 증가, 손상부 확대여부 확인 <ul style="list-style-type: none"> <li>- 손상 확대에 따라 보수시기 결정</li> <li>- 보수 시 품질 및 시공관리</li> <li>- 보수 후 재손상 발생여부 확인</li> </ul> </li> </ul> | |

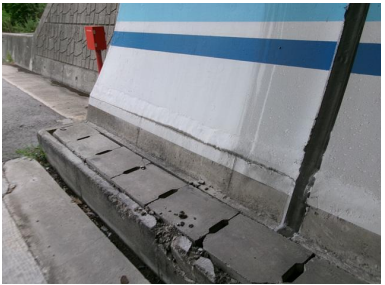
| 구 분 | 현 황 | 관리방안 | 관련사진 |
|---|---|---|---|
| 측벽부 | <ul style="list-style-type: none"> <li>•균열, 망상균열</li> <li>•박락, 파손</li> </ul> | <ul style="list-style-type: none"> <li>•정기 및 차기 정밀점검 시 손상수량 증가, 발생여부 확인 <ul style="list-style-type: none"> <li>- 손상 확대에 따라 보수시기 결정</li> <li>- 보수 시 품질 및 시공관리</li> <li>- 보수 후 재손상 발생여부 확인</li> </ul> </li> </ul> | |

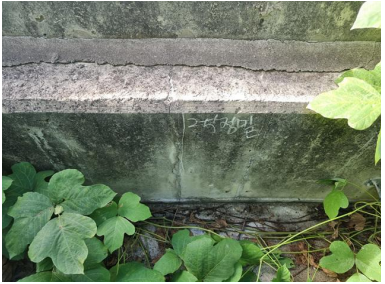
| 구 분 | 현 황 | 관리방안 | 관련사진 |
|---|---|---|---|
| 갯문 | <ul style="list-style-type: none"> <li>•균열</li> <li>•파손</li> </ul> | <ul style="list-style-type: none"> <li>•정기 및 차기 정밀점검 시 손상수량 증가 여부 확인 <ul style="list-style-type: none"> <li>- 손상 확대에 따라 보수시기 결정</li> <li>- 보수 시 품질 및 시공관리</li> <li>- 보수 후 재손상 발생여부 확인</li> </ul> </li> </ul> | |

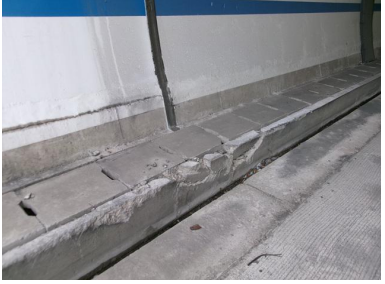
| 구 분 | 현 황 | 관리방안 | 관련사진 |
|---|---|---|---|
| 공동구 | <ul style="list-style-type: none"> <li>•덮개 파손 및 열화</li> <li>•측구 균열 및 열화</li> </ul> | <ul style="list-style-type: none"> <li>•정기 및 차기 정밀점검 시 손상수량 증가, 발생여부 확인</li> </ul> | |

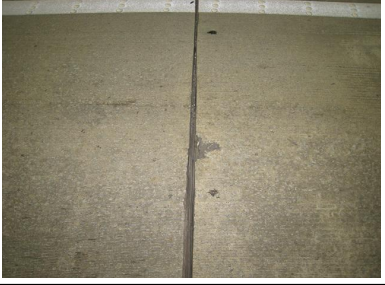
| 구 분 | 현 황 | 관리방안 | 관련사진 |
|---|---|---|---|
| 포장면 | <ul style="list-style-type: none"> <li>•포장 균열, 파손</li> </ul> | <ul style="list-style-type: none"> <li>•정기 및 차기 정밀점검 시 손상수량 증가, 발생여부 확인</li> </ul> | |
