## **5. 중구터널(상주,영천)**

### 5.1 시설물의 개요

본 시설물은 대구광역시 군위군 효령면 중구리(상주영천고속도로 42.270~42.655km)에 위치한 터널로서 총 연장 385.0m, 폭 10.3m, 높이 6.47m로 시공되어 있다.

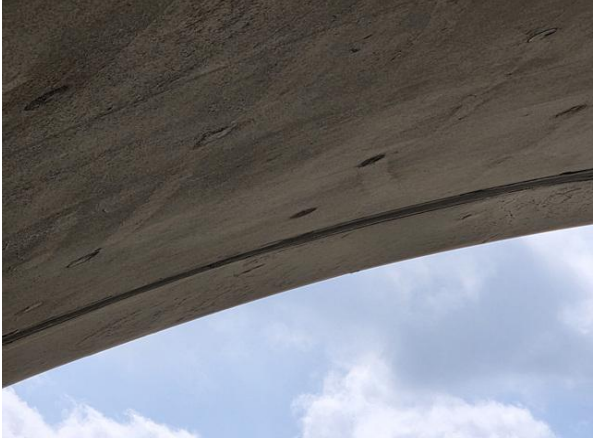
| 현 황 | S01 천단부 백태 | 현 황 | S08 천단부 균열(cw=0.3mm미만) |
| 원 인 | 표면 수분흡착 | 원 인 | 건조수축 및 온도변화 |

| 대 책 | 표면보수 | 대 책 | 표면보수 |

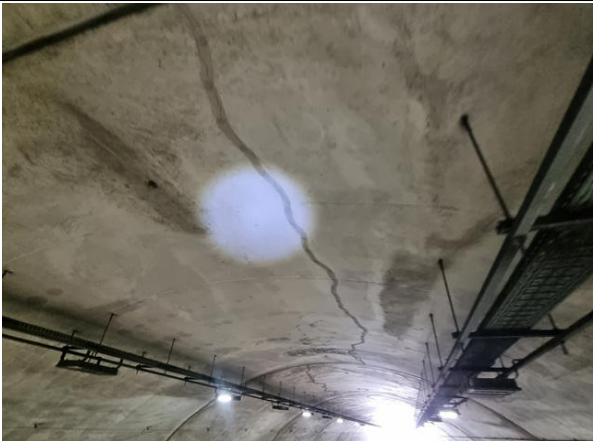
| 현 황 | S33 천단부 재균열(cw=0.3mm이상) | 현 황 | S41 천단부 재균열(cw=0.3mm미만) |
| 원 인 | 건조수축 및 온도변화 | 원 인 | 건조수축 및 온도변화 |

- 천단부에 발생한 주요 손상은 균열 및 재균열이며, 기 손상은 라이닝 콘크리트의 계절변화에 따른 온도변화 및 건조수축에 의한 구속에 따른 비구조적 균열로 판단되며, 재균열의 경우 보수부 마감미흡, 보수재료의 열화 등이 원인인 것으로 사료된다. 기 발생한 구조물 손상은 손상의 진전 방지 및 구조물의 내구성 증진을 위한 표면보수 등의 조치가 필요할 것으로 판단된다.

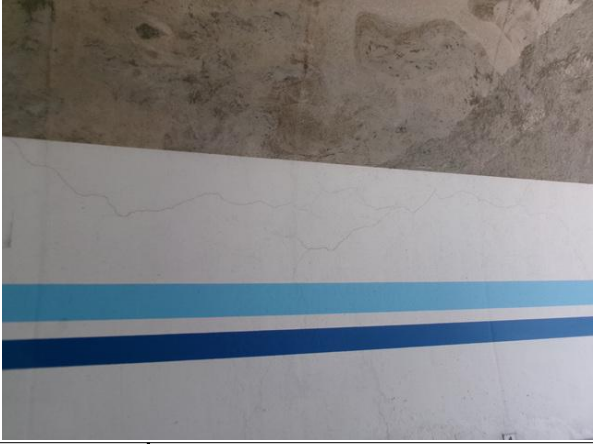
| 현 황 | S02 측벽부 망상균열 | 현 황 | S15 측벽부 균열 (cw=0.3mm미만) |
| 원 인 | 건조수축 및 온도변화 | 원 인 | 건조수축 및 온도변화 |

| 대 책 | 표면보수 | 대 책 | 표면보수 |

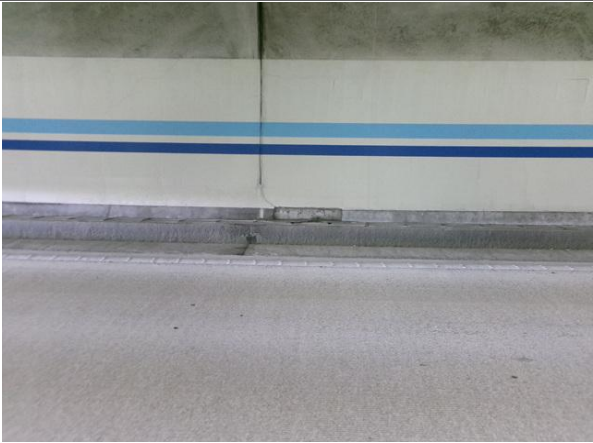
| 현 황 | S31 측벽부 박락 | 현 황 | S45 측벽부 누수흔적 |
| 원 인 | 온도변화에 의한 신축작용 | 원 인 | 표면 우수유입 |

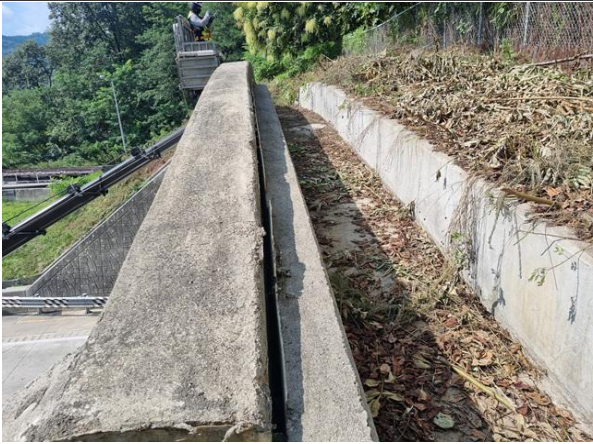
| 현 황 | 시점측 갯문 배수로 이격 | 현 황 | 갯문 배수로 균열(cw=0.3mm이상) |
| 원 인 | 시공미흡 | 원 인 | 건조수축 및 온도변화 |

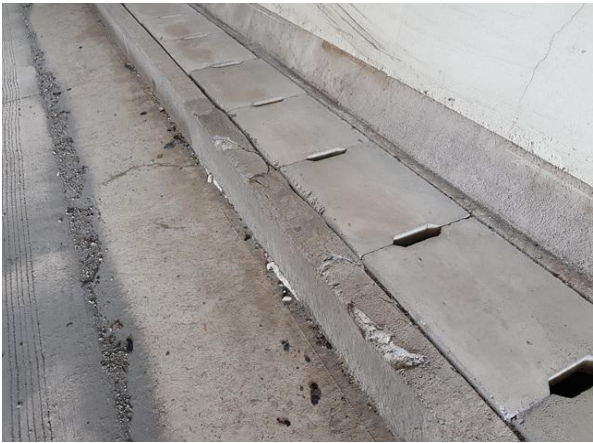
| 현 황 | S03 공동구 본체 파손 | 현 황 | S08 공동구 덮개 파손 |
| 원 인 | 공용중 외부충격 | 원 인 | 공용중 외부충격 |

| 대 책 | 단면보수 | 대 책 | 단면보수 |

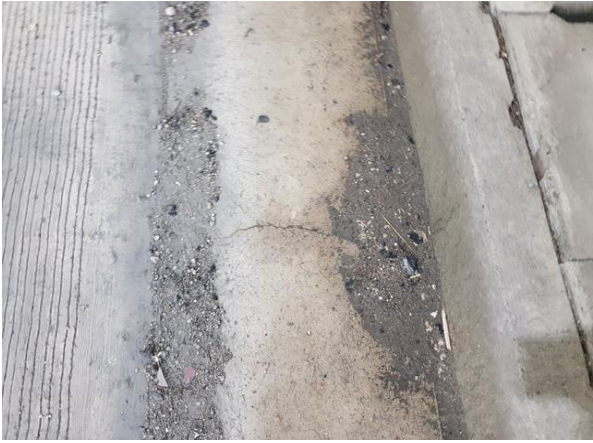
| 현 황 | S05 측구 균열 | 현 황 | S12 배수시설 배수구 막힘 |
| 원 인 | 건조수축 및 온도변화 | 원 인 | 공용기간 증가, 비산물 퇴적 |

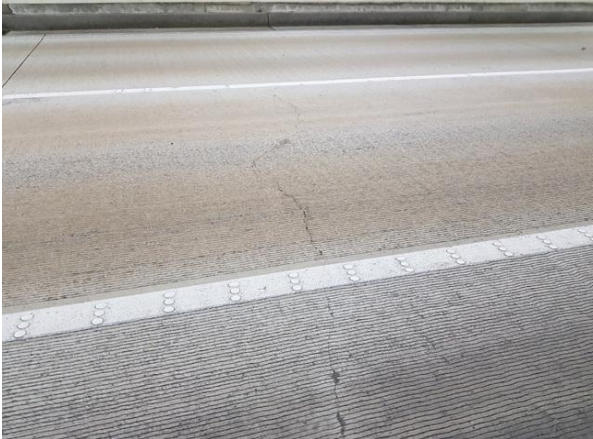
| 현 황 | S23 포장부 균열 | 현 황 | S10 포장부 마모 |
| 원 인 | 건조수축 및 온도변화 | 원 인 | 재료열화, 중차량 통과 |

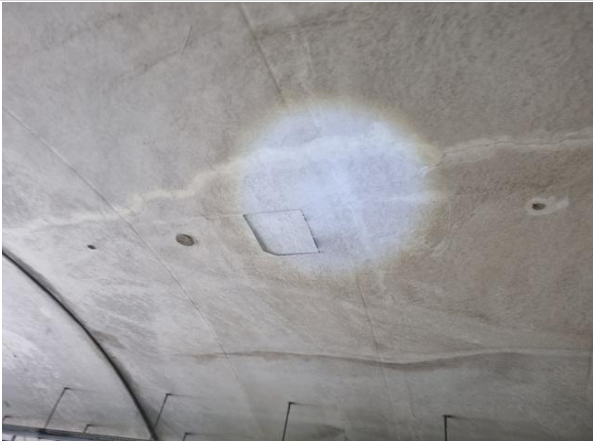
| 현 황 | S12 천단부 균열(cw=0.3mm미만) | 현 황 | S12 천단부 균열(cw=0.3mm이상) |
| 원 인 | 건조수축 및 온도변화 | 원 인 | 건조수축 및 온도변화 |

| 대 책 | 표면보수 | 대 책 | 주입보수 |

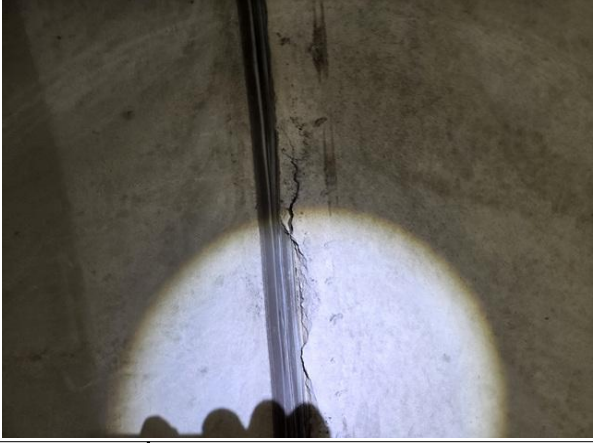
| 현 황 | S14 천단부 조인트부 들뜸/박락 | 현 황 | S31 천단부 재균열(cw=0.3mm이상) |
| 원 인 | 거푸집 조기탈형, 다짐불량 | 원 인 | 건조수축 및 온도변화 |

| 대 책 | 단면보수 | 대 책 | 주입보수 |

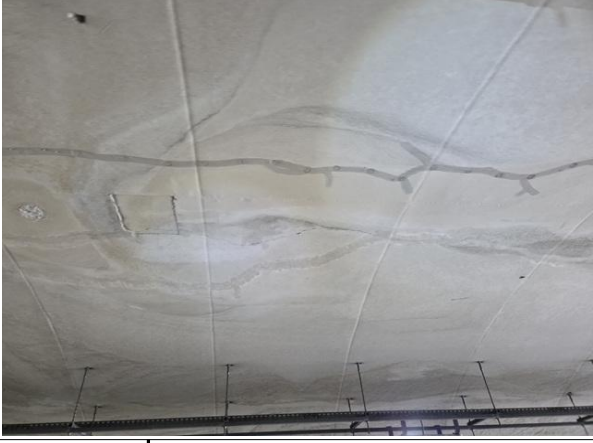
| 현 황 | S41 천단부 재균열(cw=0.3mm미만) | 현 황 | S42 천단부 파손 |
| 원 인 | 건조수축 및 온도변화 | 원 인 | 시공중 외부충격 |

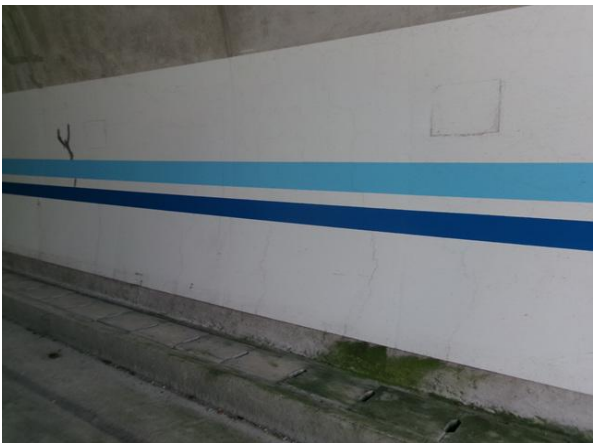
| 현 황 | S02 측벽부 균열( $cw=0.3\text{mm}$ 미만) | 현 황 | S13 측벽부 망상균열 |
| 원 인 | 건조수축 및 온도변화 | 원 인 | 건조수축 및 온도변화 |

| 대 책 | 표면보수 | 대 책 | 표면보수 |

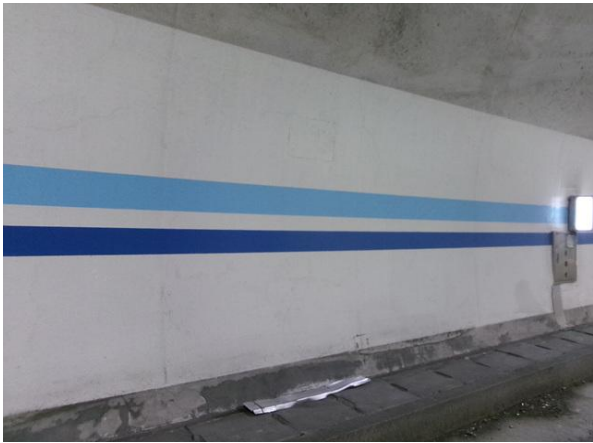
| 현 황 | S20 측벽부 망상균열 | 현 황 | S43 측벽부 마감재 박락 |
| 원 인 | 건조수축 및 온도변화 | 원 인 | 공용 중 외부충격 |

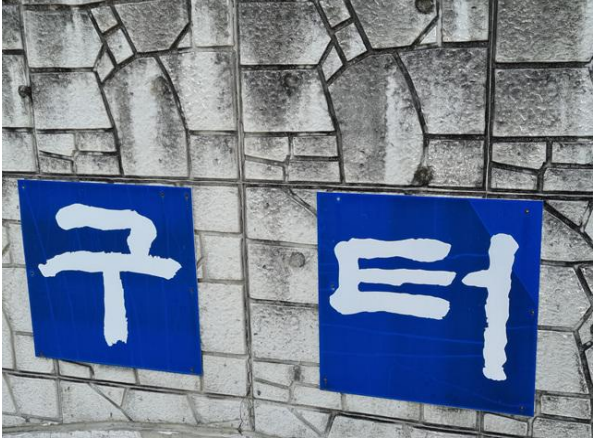
| 현 황 | 시점측 갭문 균열(cw=0.3mm이상) | 현 황 | 시점측 배수로 균열(cw=0.3mm이상) |
| 원 인 | 건조수축 및 온도변화 | 원 인 | 건조수축 및 온도변화 |

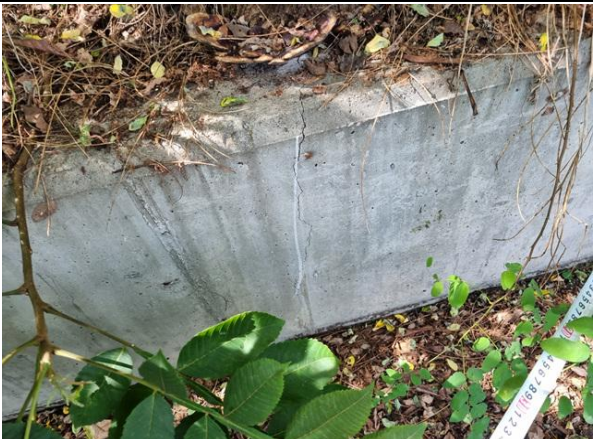
| 현 황 | 중점측 배수로 균열(cw=0.3mm이상) | 현 황 | 중점측 갭문 백태 |
| 원 인 | 건조수축 및 온도변화 | 원 인 | 표면 수분침투, 공용년수 증가 |

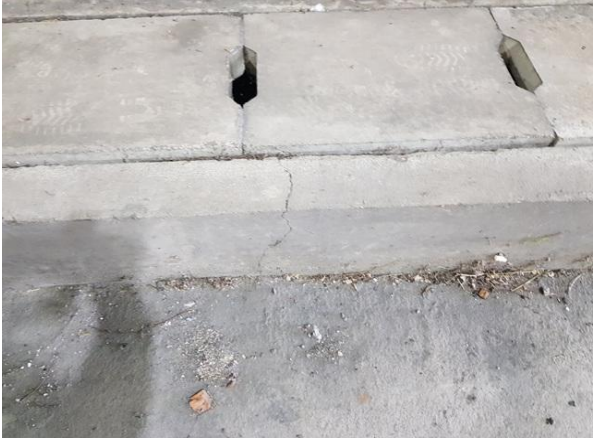
| 현 황 | S06 공동구 균열(cw=0.3mm이상) | 현 황 | S20 공동구 파손 |
| 원 인 | 건조수축 및 온도변화 | 원 인 | 공용중 외부충격 |

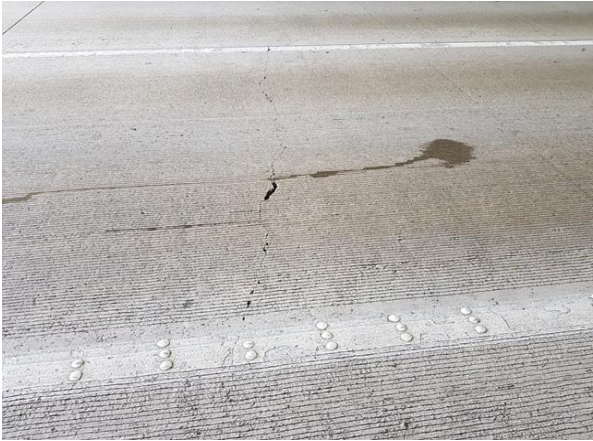
| 현 황 | S02 포장부 균열 | 현 황 | S22 포장부 스폴링 |
| 원 인 | 건조수축 및 온도변화 | 원 인 | 중차량 반복통행 |

| 대 책 | 표면보수 | 대 책 | 단면보수 |

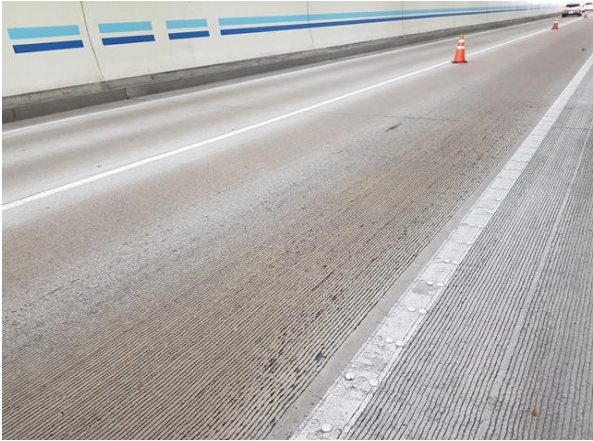
| 현 황 | S23 포장부 마모 | 현 황 | S34 포장부 망상균열 |
| 원 인 | 공용년수 증가, 중차량 반복통행 | 원 인 | 건조수축 및 온도변화, 중차량 반복통행 |

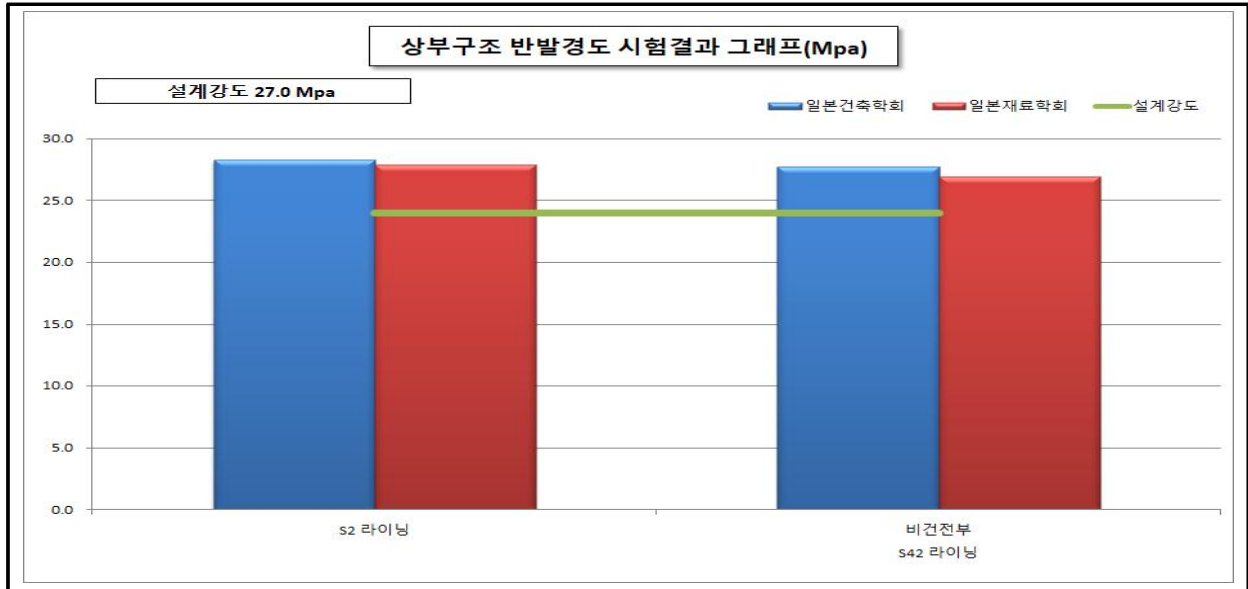
【그림 5.4.3】 콘크리트 라이닝 반발경도시험 측정결과 (상주방향)

- 반발경도법에 의한 압축강도 측정결과 27.9~28.3MPa로 측정되었으며, 설계기준 압축강도 (24.0MPa)를 전반적으로 상회하여 콘크리트의 강도상태는 양호한것으로 확인된다. 또한 비건전부의 측정강도가 설계기준 압축강도를 상회하고, 건전부 대비 97.6%이상으로 콘크리트의 강도는 양호한 상태로 판단된다. 따라서, 금회 시험을 실시한 콘크리트 강도는 공용년수 경과에 따른 강도 저하가 발생되지 않은 것으로 판단된다.

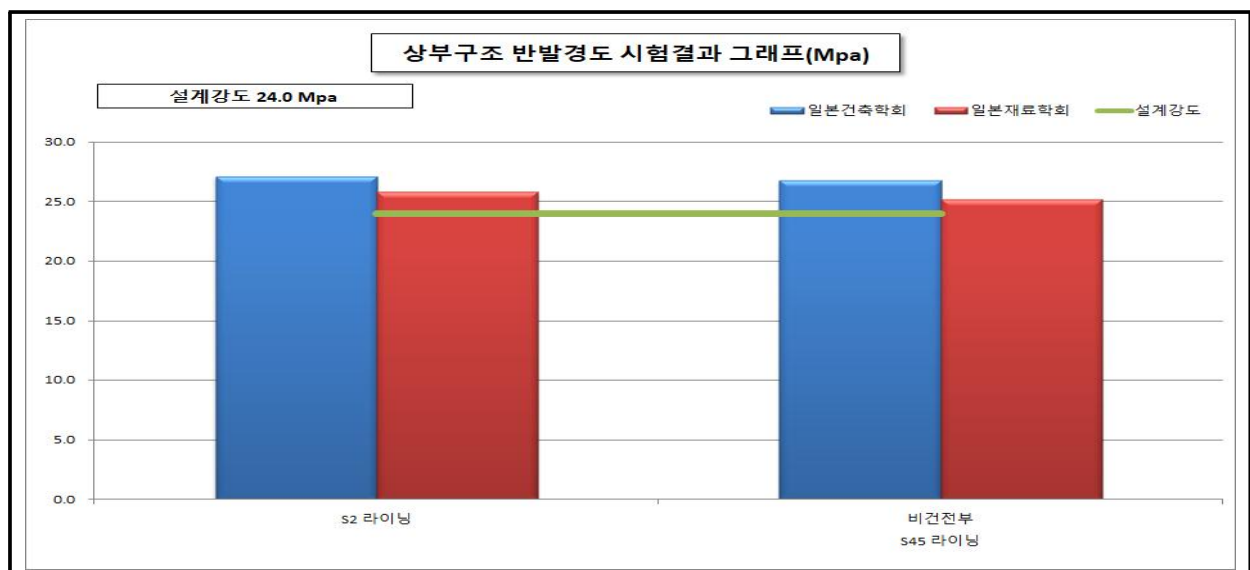
【그림 5.4.4】 영천방향 콘크리트 라이닝 반발경도시험 측정결과

- 반발경도법에 의한 압축강도 측정결과 26.7~27.1MPa로 측정되었으며, 설계기준 압축강도 (24.0MPa)를 전반적으로 상회하여 콘크리트의 강도상태는 양호한것으로 확인된다. 또한 비건 전부의 측정강도가 설계기준 압축강도를 상회하고, 건전부 대비 98.2%이상으로 콘크리트의 강도는 양호한 상태로 판단된다. 따라서, 금회 시험을 실시한 콘크리트 강도는 공용년수 경과에 따른 강도 저하가 발생되지 않은 것으로 판단된다.

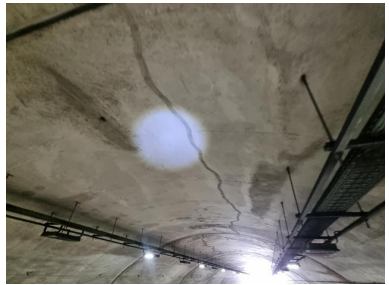
| 구 분 | 현 황 | 관리방안 | 관련사진 |
|---|---|---|---|
| 라이닝 | <ul style="list-style-type: none"> <li>•균열, 재균열</li> <li>•백태</li> </ul> | <ul style="list-style-type: none"> <li>•정기 및 차기 정밀점검 시 손상수량 증가, 손상부 확대여부 확인</li> <li>- 손상 확대에 따라 보수시기 결정</li> <li>- 보수 시 품질 및 시공관리</li> <li>- 보수 후 재손상 발생여부 확인</li> </ul> | |

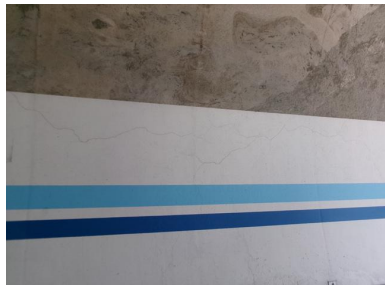
| 구 분 | 현 황 | 관리방안 | 관련사진 |
|---|---|---|---|
| 측벽부 | <ul style="list-style-type: none"> <li>•균열, 망상균열</li> <li>•백태, 누수흔적</li> </ul> | <ul style="list-style-type: none"> <li>•정기 및 차기 정밀점검 시 손상수량 증가, 발생여부 확인</li> <li>- 손상 확대에 따라 보수시기 결정</li> <li>- 보수 시 품질 및 시공관리</li> <li>- 보수 후 재손상 발생여부 확인</li> </ul> | |

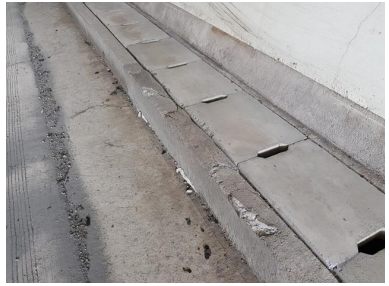
| 구 분 | 현 황 | 관리방안 | 관련사진 |
|---|---|---|---|
| 공동구 | <ul style="list-style-type: none"> <li>•덮개 파손 및 열화</li> <li>•측구 파손</li> </ul> | <ul style="list-style-type: none"> <li>•정기 및 차기 정밀점검 시 손상수량 증가, 발생여부 확인</li> </ul> | |

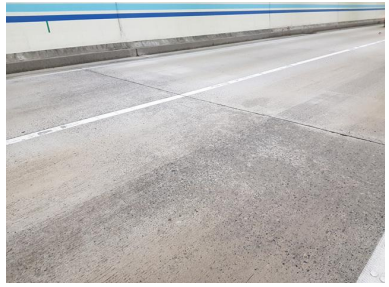
| 구 분 | 현 황 | 관리방안 | 관련사진 |
|---|---|---|---|
| 포장면 | <ul style="list-style-type: none"> <li>•포장 균열, 마모</li> </ul> | <ul style="list-style-type: none"> <li>•정기 및 차기 정밀점검 시 손상수량 증가, 발생여부 확인</li> </ul> | |

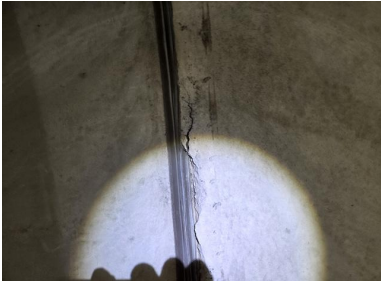
| 구 분 | 현 황 | 관리방안 | 관련사진 |
|---|---|---|---|
| 라이닝 | <ul style="list-style-type: none"> <li>•균열, 재균열</li> <li>•조인트부 박락, 층분리</li> </ul> | <ul style="list-style-type: none"> <li>•정기 및 차기 정밀점검 시 손상수량 증가, 손상부 확대여부 확인 <ul style="list-style-type: none"> <li>- 손상 확대에 따라 보수시기 결정</li> <li>- 보수 시 품질 및 시공관리</li> <li>- 보수 후 재손상 발생여부 확인</li> </ul> </li> </ul> | |

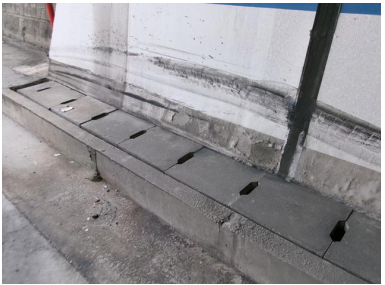
| 구 분 | 현 황 | 관리방안 | 관련사진 |
|---|---|---|---|
| 측벽부 | <ul style="list-style-type: none"> <li>•균열, 망상균열</li> <li>•층분리, 박락</li> </ul> | <ul style="list-style-type: none"> <li>•정기 및 차기 정밀점검 시 손상수량 증가, 발생여부 확인 <ul style="list-style-type: none"> <li>- 손상 확대에 따라 보수시기 결정</li> <li>- 보수 시 품질 및 시공관리</li> <li>- 보수 후 재손상 발생여부 확인</li> </ul> </li> </ul> | |

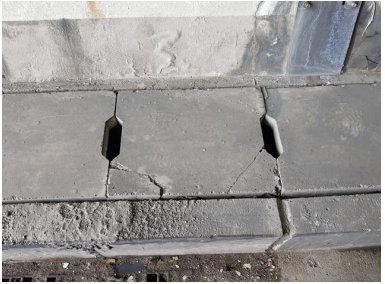
| 구 분 | 현 황 | 관리방안 | 관련사진 |
|---|---|---|---|
| 공동구 | <ul style="list-style-type: none"> <li>•덮개 파손 및 열화</li> <li>•측구 균열 및 열화</li> </ul> | <ul style="list-style-type: none"> <li>•정기 및 차기 정밀점검 시 손상수량 증가, 발생여부 확인</li> </ul> | |
