## 제2편 시 설 물 편

# 1. 패널식 옹벽 01

## 1.1 시설물 개요

본 시설물은 경상북도 구미시 도개면 다곡리(상주영천고속도로 20.694~21.190km)에 위치한 2중 시설물로서 연장 496.0m, 지면노출높이 19.0m의 패널식 보강토옹벽이다.

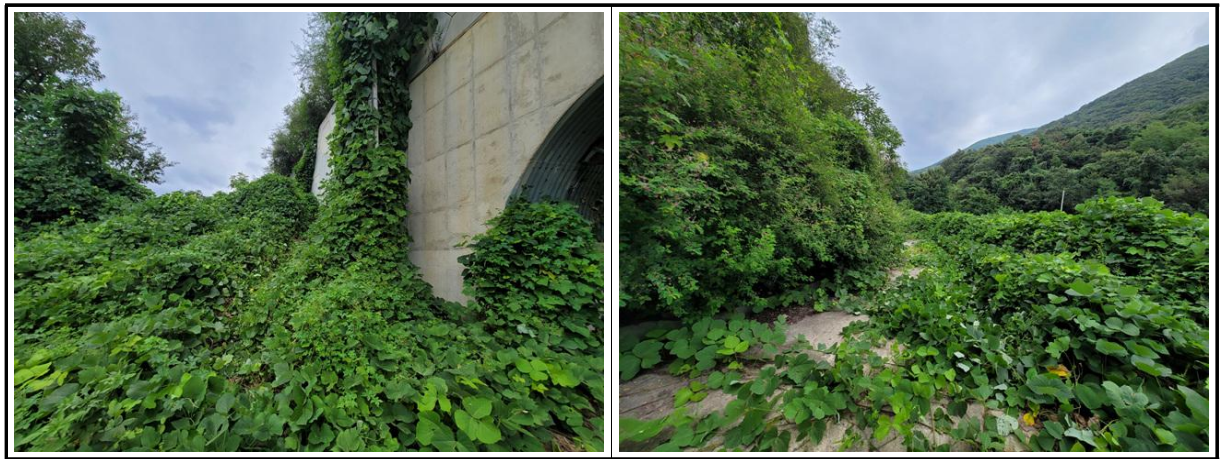
【사진 1.3.1】 지반, 기초부 전경

- 지반, 기초부에 대한 현장조사 결과, 침하, 활동, 전도 등 구조적인 손상결함 및 세굴이 없는 양호한 상태로 조사되었다.

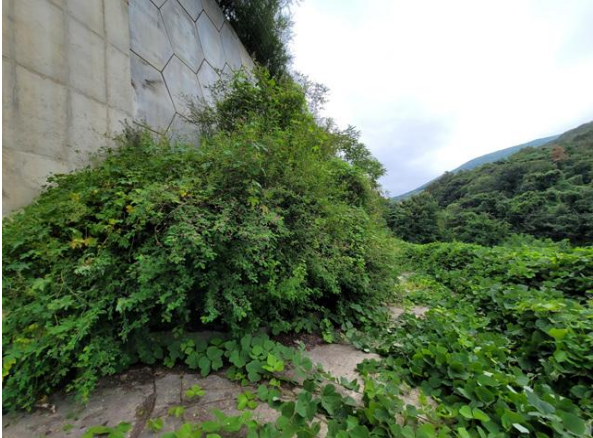
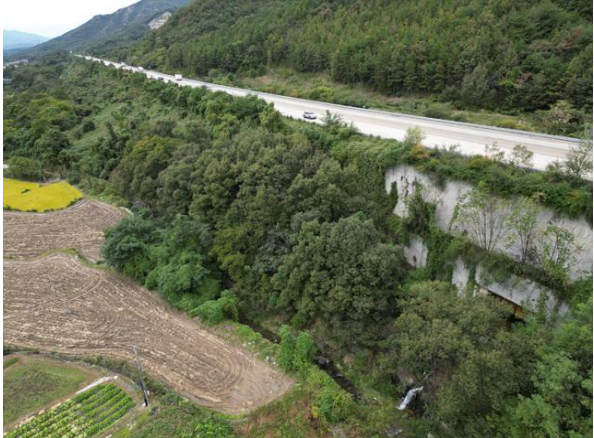
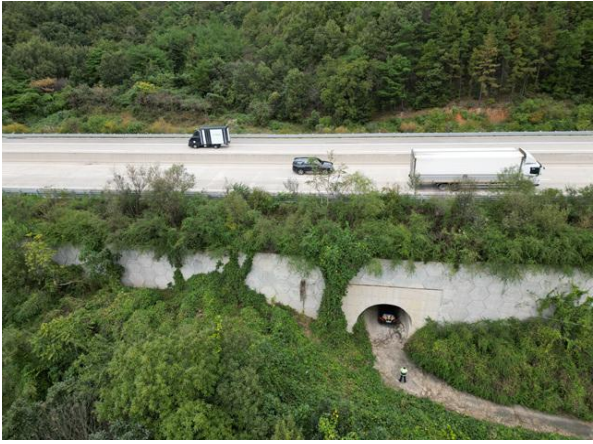
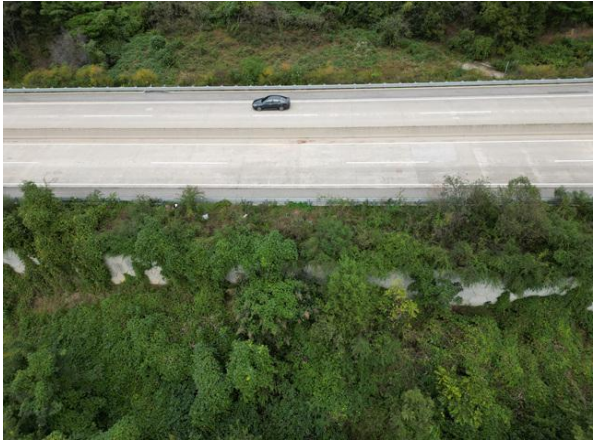
| 현 황 | • 상태양호 | 현 황 | • 상태양호 |
| 원 인 | • — | 원 인 | • — |

| 대 책 | • — | 대 책 | • — |

- 지반, 기초부에 대한 현장조사 결과, 점검 당시에 침하, 활동, 전도 등 구조적인 손상결함 및 세굴이 없는 양호한 상태로 신규 손상 등은 조사되지 않았으나 주기적인 점검을 통하여 지반, 기초부의 손상발생 여부 확인 등의 유지관리가 필요하고, 점검당시 전면부에 국부적으로 과도한 식생이 산재하고 있는 것으로 확인되어 시설물의 원활한 유지관리를 위한 정비가 필요할 것으로 사료된다.

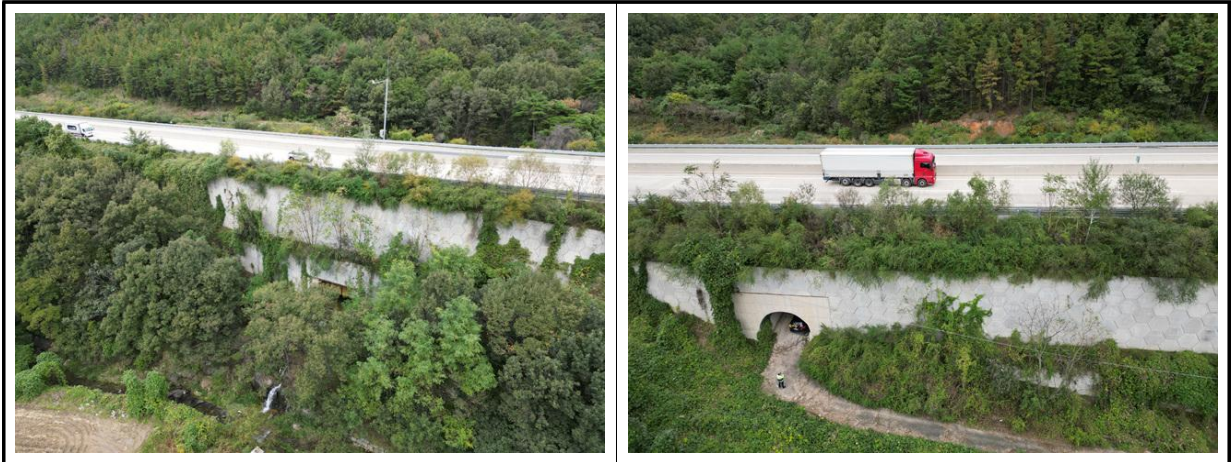
【사진 1.3.2】 전면부 전경

- 전면부에 대한 현장조사 결과, 전면부 패널은 손상이 없는 양호한 상태로 조사되었으며, 구조적인 손상결함 또한 발생하지 않은 것으로 확인되었다.

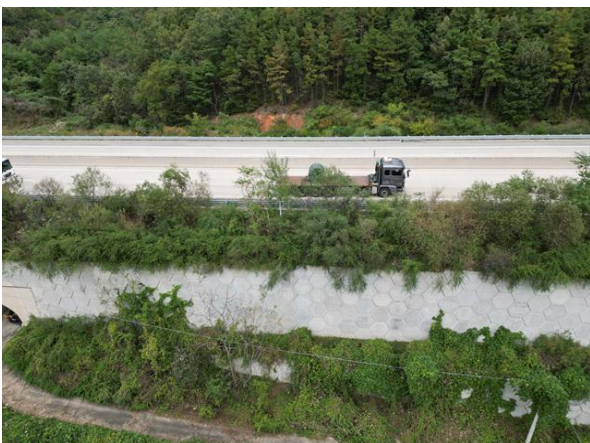
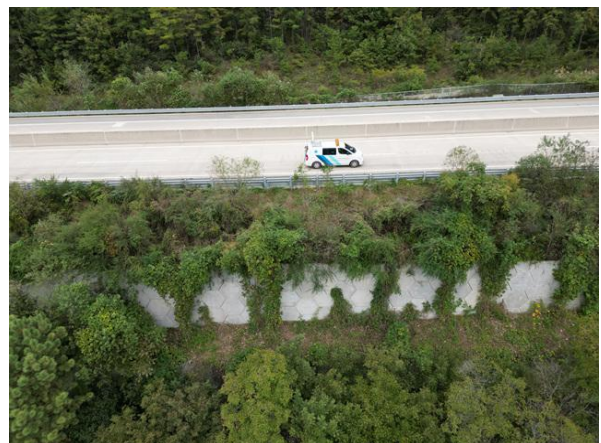
| 현 황 | • 상태양호 | 현 황 | • 상태양호 |
| 원 인 | • — | 원 인 | • — |

| 대 책 | • — | 대 책 | • — |

- 전면부에 대한 현장조사 결과, 조사 당시에 전면부 패널은 손상이 없는 양호한 상태로 조사되었으며, 구조적인 손상결함 또한 발생하지 않은 것으로 확인되었으나 주기적인 점검을 통하여 전면부의 손상발생 여부 확인 등의 유지관리가 필요하고, 점검당시 전면부에 국부적으로 과도한 식생이 산재하고 있는 것으로 확인되어 시설물의 원활한 유지관리를 위한 정비가 필요할 것으로 사료된다.

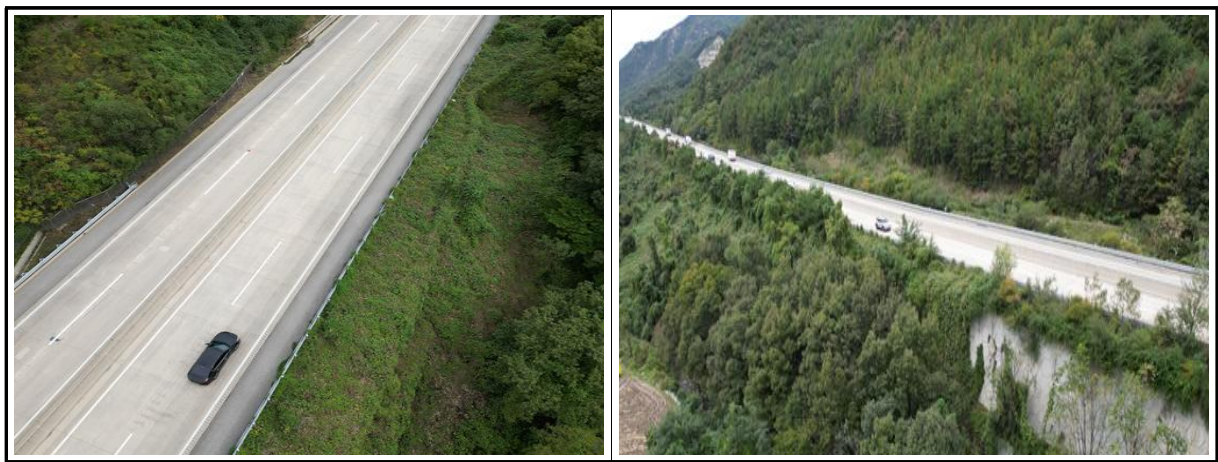
【사진 1.3.3】 주변영향인자 전경

- 주변영향인자에 대한 현장조사 결과, 옹벽 상부 배수로(측구)에 별도의 손상은 조사되지 않았으며, 상부 성토부, 도로 포장부에도 성토부 내의 침식, 유실 등의 손상이 없는 상태로 전반적으로 양호한 상태를 유지하고 있는 것으로 조사되었다.

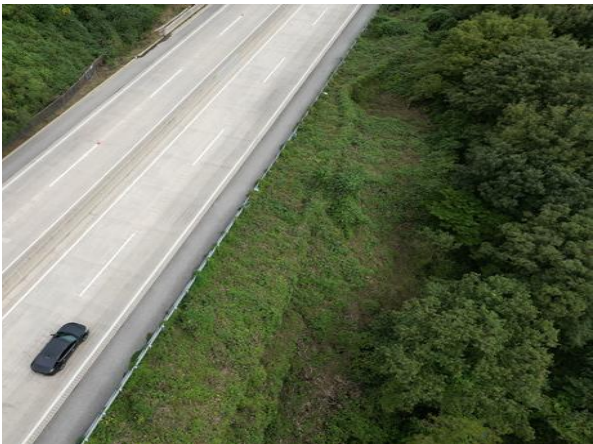
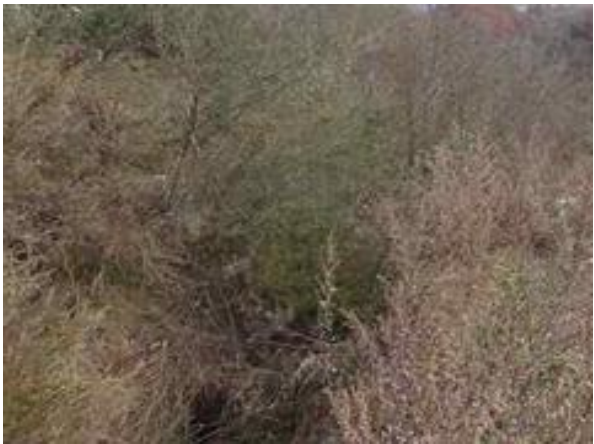
| 현 황 | • 배수시설 상태현황 | 현 황 | • 배수시설 상태현황 |
| 원 인 | • — | 원 인 | • — |

| 대 책 | • — | 대 책 | • — |

- 주변영향인자에 대한 현장조사 결과, 옹벽 상부 배수로(측구)에 별도의 손상은 조사되지 않았으나, 상부 배수로 설치부에 과도한 식생이 산재하여, 추후 원활한 점검을 위한 정비 등의 조치가 필요하고, 상부 성토부, 도로 포장부에도 성토부 내의 침식, 유실 등의 손상이 없는 상태로 전반적으로 양호한 상태를 유지하고 있는 것으로 조사되었으나 주기적인 점검을 통하여 신규손상 발생여부 확인 등의 유지관리가 필요할 것으로 사료된다.

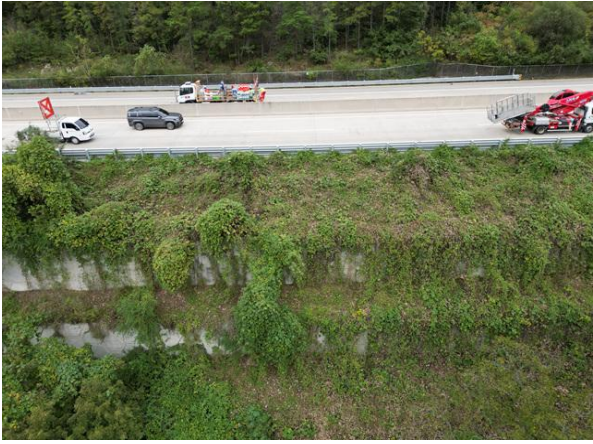
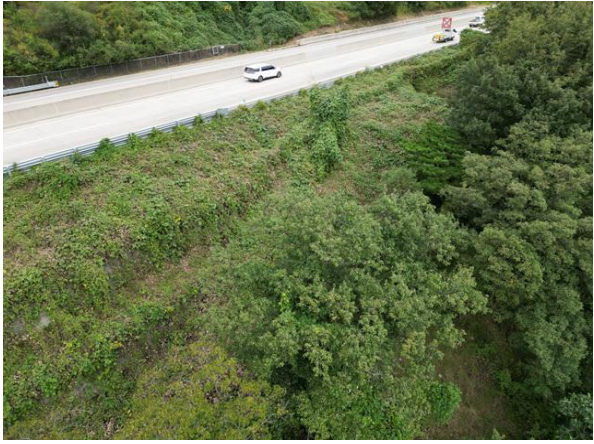
| 현 황 | • 상부 성토부 상태양호 | 현 황 | • 상부 성토부 상태양호 |
| 원 인 | • - | 원 인 | • - |

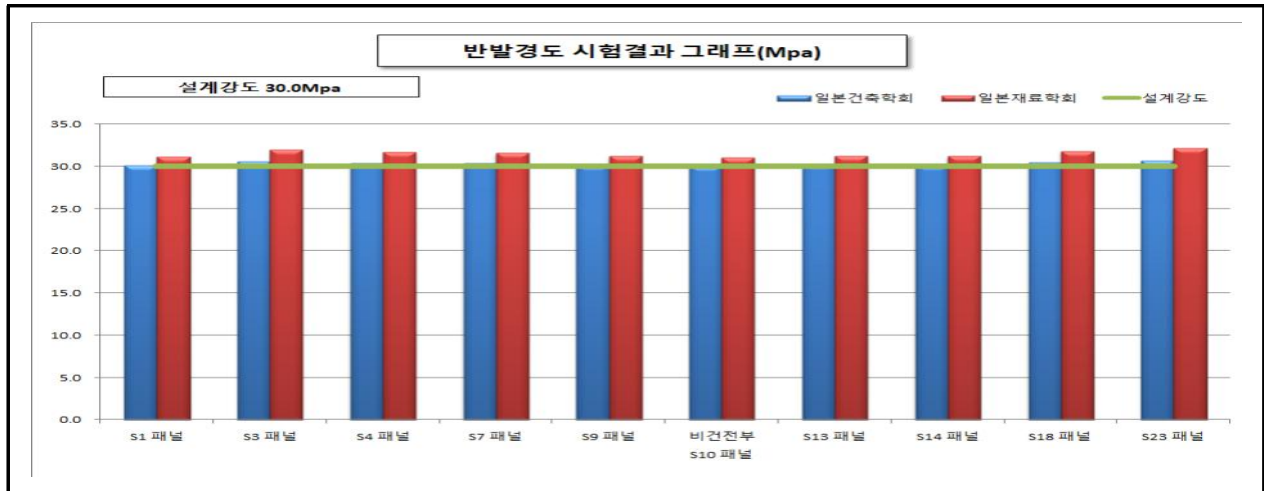
【그림 1.4.2】 반발경도시험 측정결과

- 반발경도법에 의한 압축강도 측정결과 30.1~30.7MPa로 측정되었으며, 설계기준압축강도 (30.0MPa)를 100%이상 상회하는 것으로 확인되었고, 건전부와 비건전부의 강도를 비교 및 검토한 결과, 비건전부의 강도가 건전부의 97.4%이상으로 큰 차이가 없는 것으로 분석되었다. 따라서 콘크리트의 내구성능은 양호한 상태인 것으로 판단되며, 콘크리트 강도는 공용년수 경과에 따른 강도저하가 없는 것으로 조사되었다.

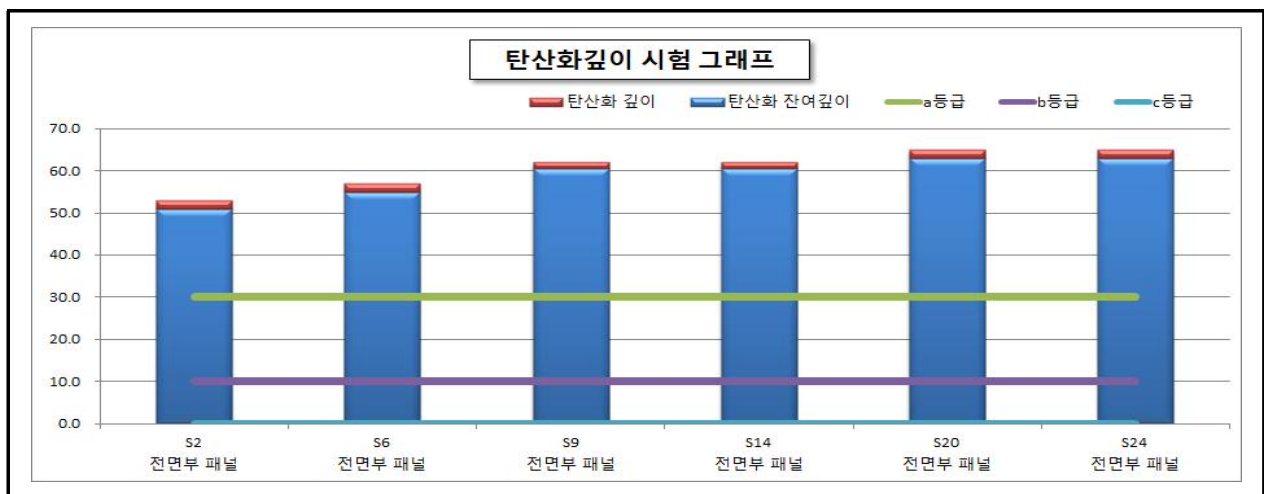
【그림 1.4.3】 탄산화 깊이 측정결과

- 금회 점검에서 탄산화시험은 총 6개소 시험을 실시하였으며 분석 결과, 전개소 모두 “탄산화에 의한 부식발생 우려 없음” 인 ‘a’ 등급으로 평가되었고 100년 이상의 잔존수명을 확보하여 공용상의 문제는 없을 것으로 판단된다.
