## **5. 패널식 옹벽 05**

## 5. 패널식 옹벽 05

본 시설물은 대구광역시 군위군 소보면 산법리(상주영천고속도로 31.230~31.335km)에 위치한 2중 시설물로서 연장 155.0m, 지면노출높이 25.5m의 패널식 보강토옹벽이다.

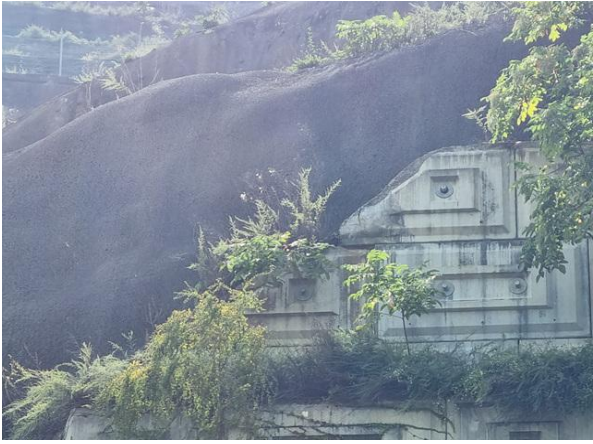
| 현 황 | • S1 판넬 파손(1.0x0.3) | 현 황 | • S1 판넬 파손(0.5x1.0) |
| 원 인 | • 시공미흡, 외부충격 등 | 원 인 | • 시공미흡, 외부충격 등 |

| 대 책 | • 단면보수 | 대 책 | • 단면보수 |

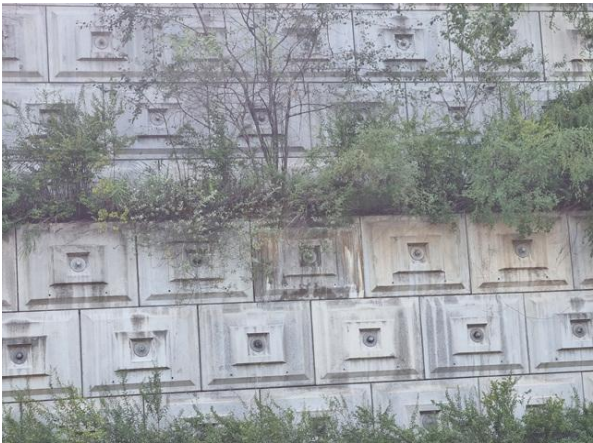
| 현 황 | • S3 판넬 백태(표면열화) (1.5x1.2) | 현 황 | • S3 판넬 백태(표면열화) (8.0x5.0) |
| 원 인 | • 공용기간 증가, 우수, 열화 등 | 원 인 | • 공용기간 증가, 우수, 열화 등 |

| 대 책 | • 주의관찰 | 대 책 | • 주의관찰 |

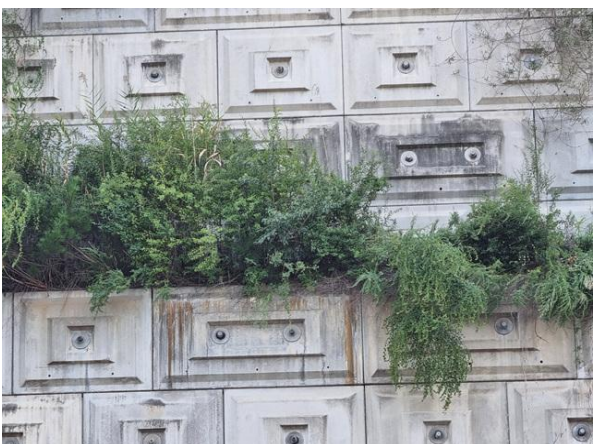
| 현 황 | • S4 판넬 백태(표면열화) (8.0x5.0) | 현 황 | • S4 판넬 파손(0.2x0.3) |
| 원 인 | • 공용기간 증가, 우수, 열화 등 | 원 인 | • 시공미흡, 외부충격 등 |

| 대 책 | • 주의관찰 | 대 책 | • 단면보수 |

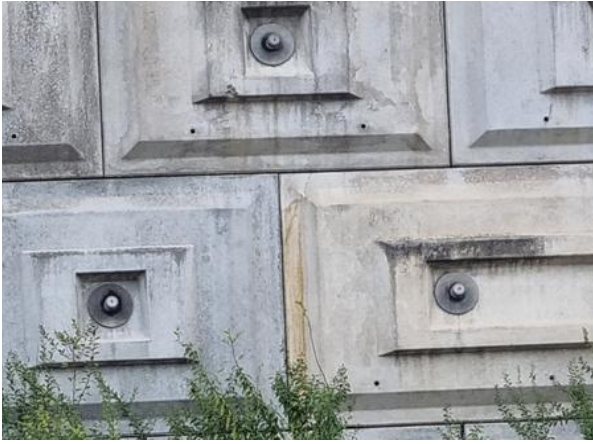
| 현 황 | • S4 판넬 파손(0.2x0.4) | 현 황 | • S4 판넬 파손(0.1x0.1) |
| 원 인 | • 시공미흡, 외부충격 등 | 원 인 | • 시공미흡, 외부충격 등 |

| 대 책 | • 단면보수 | 대 책 | • 단면보수 |

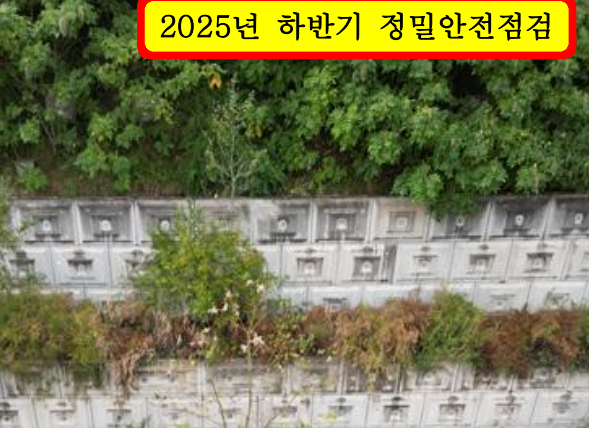
| <p>현 황</p> <ul style="list-style-type: none"> <li>• S4 배수로 들뜸</li> </ul> | <p>현 황</p> <ul style="list-style-type: none"> <li>• S4 배수로 들뜸</li> </ul> |
| <p>원 인</p> <ul style="list-style-type: none"> <li>• -</li> </ul> | <p>원 인</p> <ul style="list-style-type: none"> <li>• 시공미흡, 공용기간 증가</li> </ul> |

| <p>대 책</p> <ul style="list-style-type: none"> <li>• -</li> </ul> | <p>대 책</p> <ul style="list-style-type: none"> <li>• 단면보수</li> </ul> |

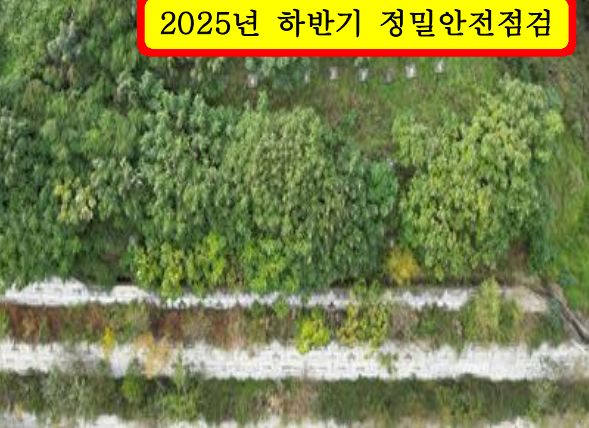
| <p>현 황</p> <ul style="list-style-type: none"> <li>• S5 배수로 균열(0.3mm미만)</li> </ul> | <p>현 황</p> <ul style="list-style-type: none"> <li>• S5 배수로 균열(0.3mm미만)</li> </ul> |
| <p>원 인</p> <ul style="list-style-type: none"> <li>• -</li> </ul> | <p>원 인</p> <ul style="list-style-type: none"> <li>• 건조수축</li> </ul> |

| <p>대 책</p> <ul style="list-style-type: none"> <li>• -</li> </ul> | <p>대 책</p> <ul style="list-style-type: none"> <li>• 표면처리</li> </ul> |

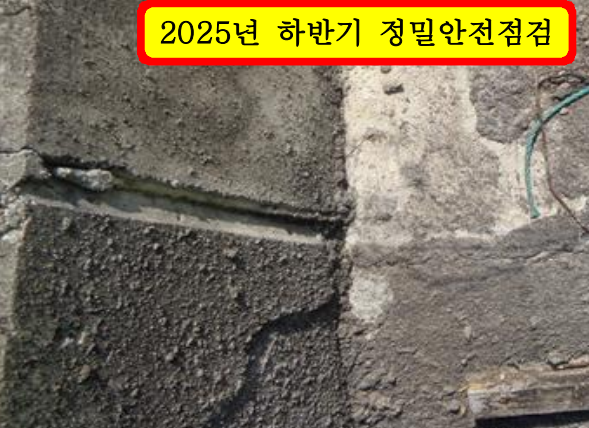
| <p>현 황</p> <ul style="list-style-type: none"> <li>• S7 배수로 이격(T=1.0cm)</li> </ul> | <p>현 황</p> <ul style="list-style-type: none"> <li>• S7 배수로 이격(T=1.0cm)</li> </ul> |
| <p>원 인</p> <ul style="list-style-type: none"> <li>• -</li> </ul> | <p>원 인</p> <ul style="list-style-type: none"> <li>• 건조수축 및 거푸집 조기탈거</li> </ul> |

| <p>대 책</p> <ul style="list-style-type: none"> <li>• -</li> </ul> | <p>대 책</p> <ul style="list-style-type: none"> <li>• 주의관찰</li> </ul> |

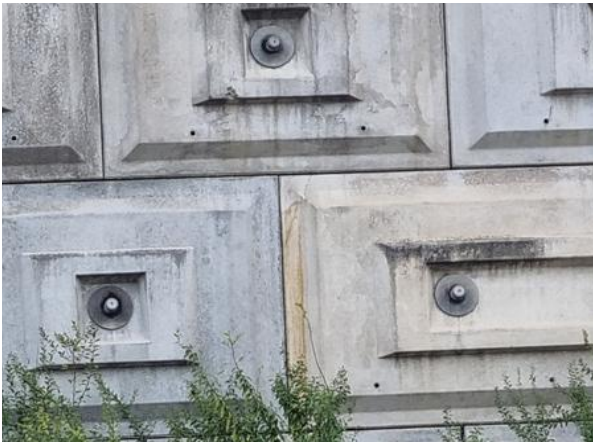
| S4 패널 파손(0.2x0.4) | S4 패널 파손(0.1x0.1) |

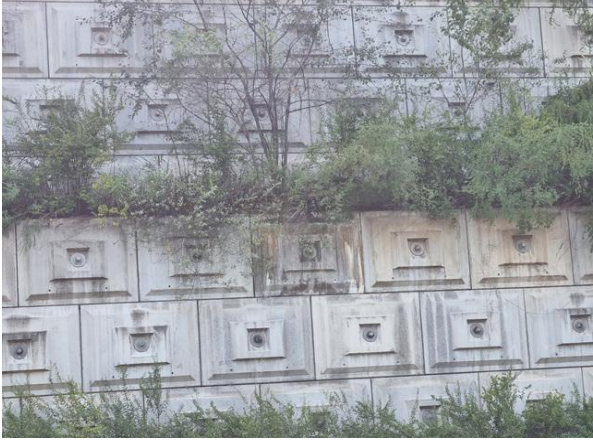
| S3 패널 백태(표면열화) (1.5x1.2) | S4 패널 백태(표면열화) (8.0x5.0) |

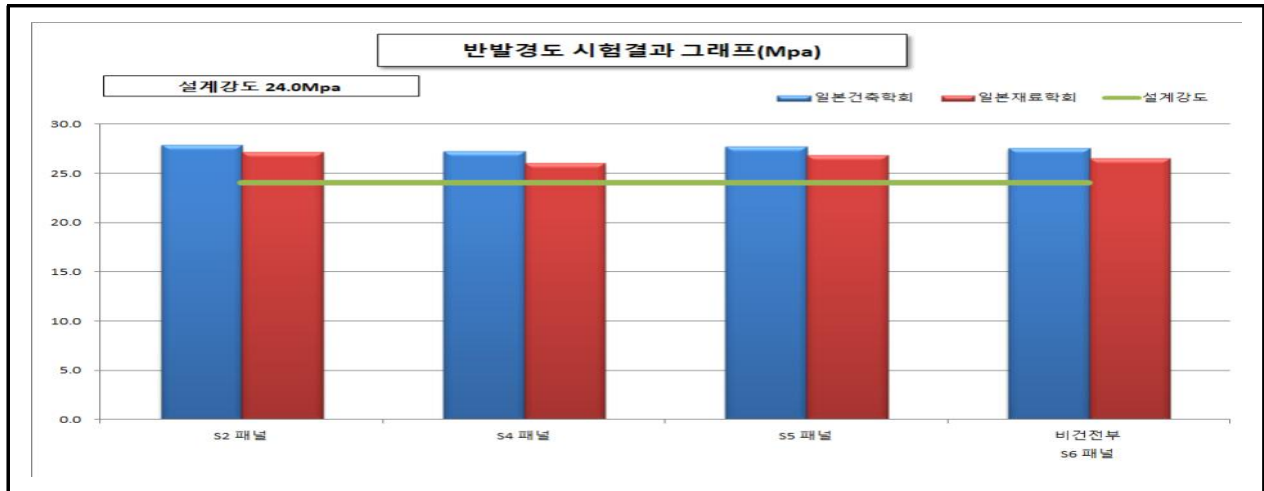
【그림 5.4.2】 반발경도시험 측정결과

- 반발경도법에 의한 압축강도 측정결과 27.2~27.9MPa로 측정되었으며, 설계기준압축강도 (24.0MPa)를 100%이상 상회하는 것으로 확인되었고, 건전부와 비건전부의 강도를 비교 및 검토한 결과, 비건전부의 강도가 건전부의 98.3%이상으로 큰 차이가 없는 것으로 분석되었다. 따라서 콘크리트의 내구성능은 양호한 상태인 것으로 판단되며, 콘크리트 강도는 공용년수 경과에 따른 강도저하가 없는 것으로 조사되었다.

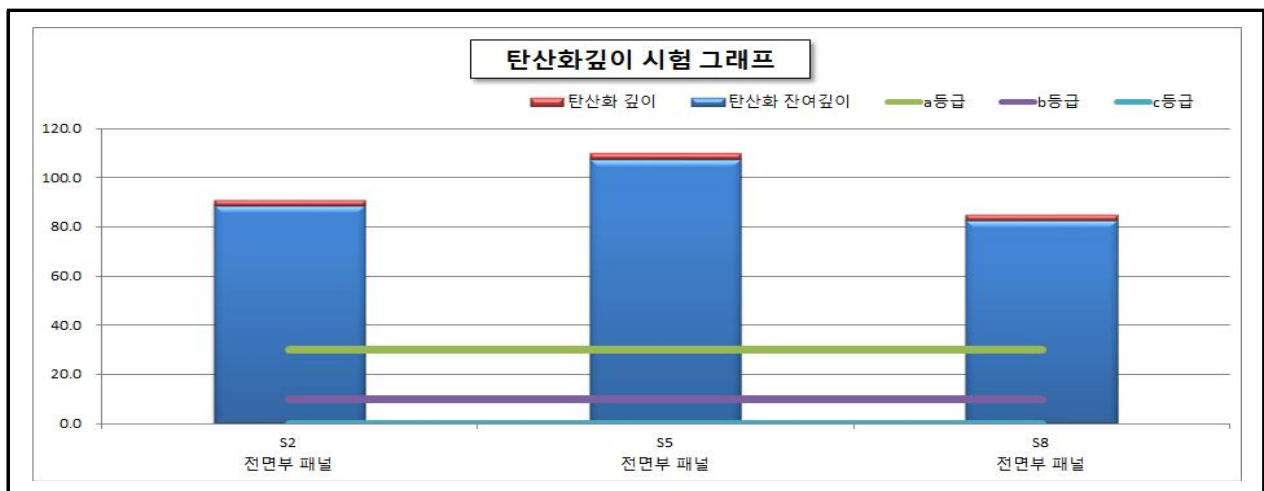
【그림 5.4.3】 탄산화 깊이 측정결과

- 금회 점검에서 탄산화시험은 총 3개소 시험을 실시하였으며 분석 결과, 전개소 모두 “탄산화에 의한 부식발생 우려 없음” 인 ‘a’ 등급으로 평가되었고 100년 이상의 잔존수명을 확보하여 공용상의 문제는 없을 것으로 판단된다.

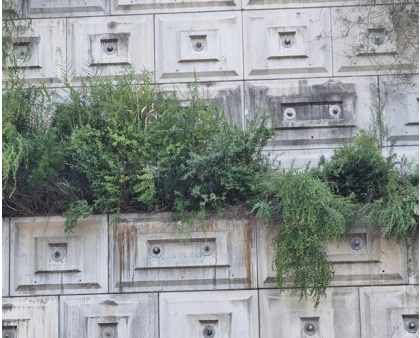
| 구 분 | 중점유지관리 사항 | 현황 사진 |
|---|---|---|
| 전<br>면<br>부 | <ul style="list-style-type: none"> <li>• 판넬 백태(표면열화)</li> <li>→ 판넬 백태(표면열화)의 발생에 원인은 공용기간 증가, 우수, 열화에 의한 것으로 유추되며, 주기적인 점검을 통해 발생규모 및 현황관리를 실시하여 손상의 추가 발생여부 확인 등의 관리 필요</li> </ul> | |

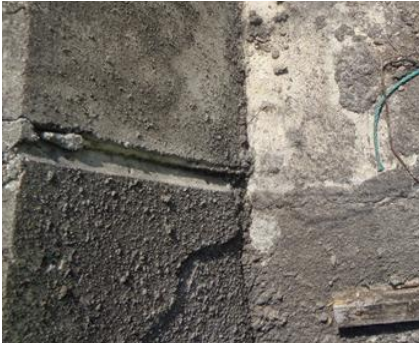
| 구 분 | 중점유지관리 사항 | 현황 사진 |
|---|---|---|
| 배<br>수<br>시<br>설 | <ul style="list-style-type: none"> <li>• 배수로 이격</li> <li>→ 배수로 이격 발생에 원인은 건조수축 및 거푸집 조기탈거에 의한 것으로 유추되며, 본 손상에 대한 주기적인 점검을 통해 발생규모 및 현황관리를 실시하여 손상 진전여부 확인 등의 관리 필요</li> </ul> | |
