## **12. 패널식 옹벽 12**

### 12.1 시설물 개요

본 시설물은 경상북도 영천시 신녕면 화남리(상주영천고속도로 63.430~63.788km)에 위치한 2중 시설물로서 연장 798.0m, 지면노출높이 18.7m의 패널식 보강토옹벽이다.

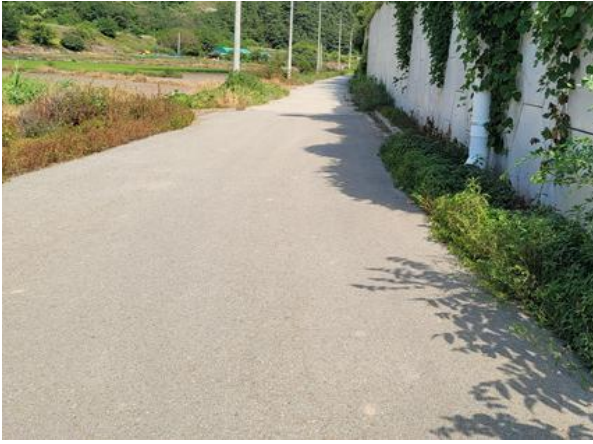
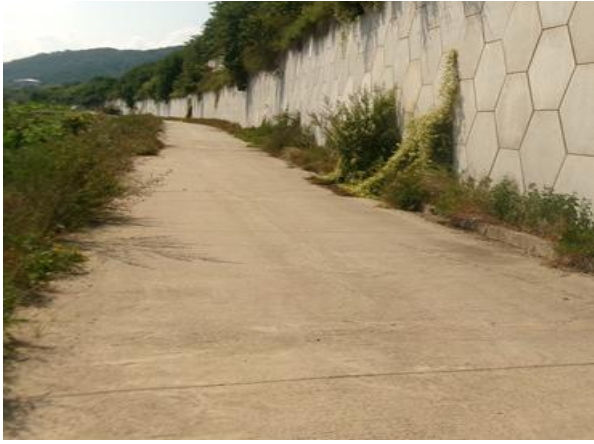
| 현 황 | • 좌측 하부 도로 포장 상태양호 | 현 황 | • 우측 하부 도로 포장 상태양호 |

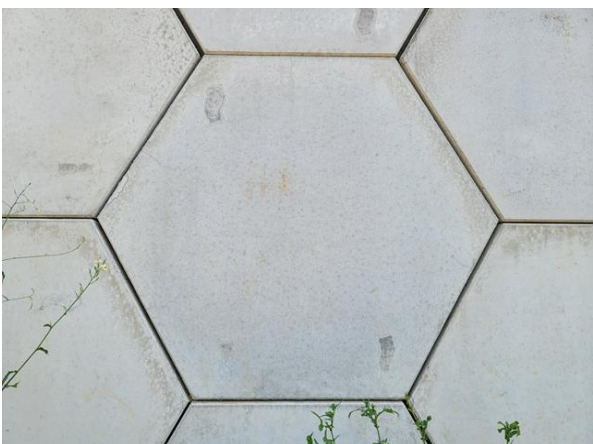
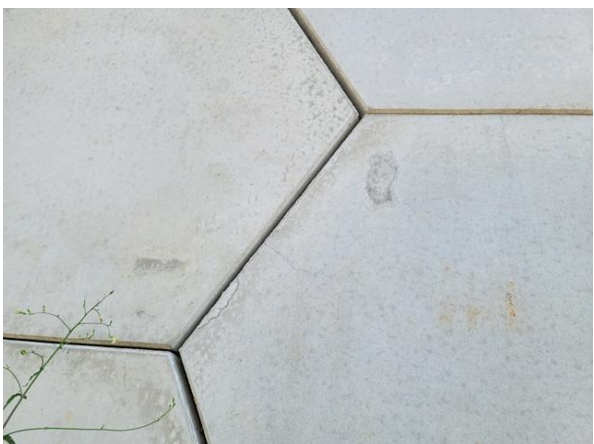
| 현 황 | • 좌측 S32 판넬 망상균열(0.4x4.0) | 현 황 | • 좌측 S32 판넬 망상균열(0.4x4.0) |
| 원 인 | • 건조수축, 온도변화 등 | 원 인 | • 시공미흡 |

| 대 책 | • 주의관찰 | 대 책 | • 주의관찰 |

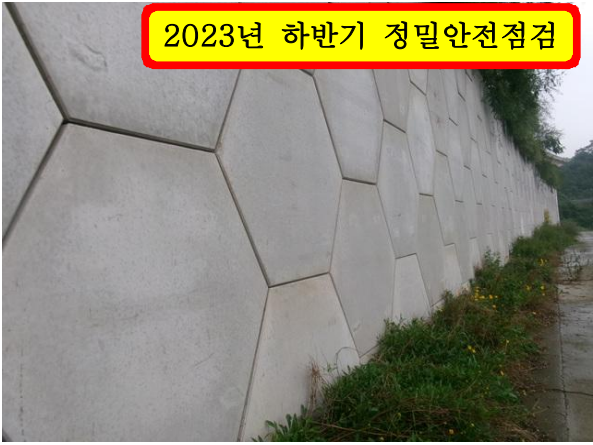
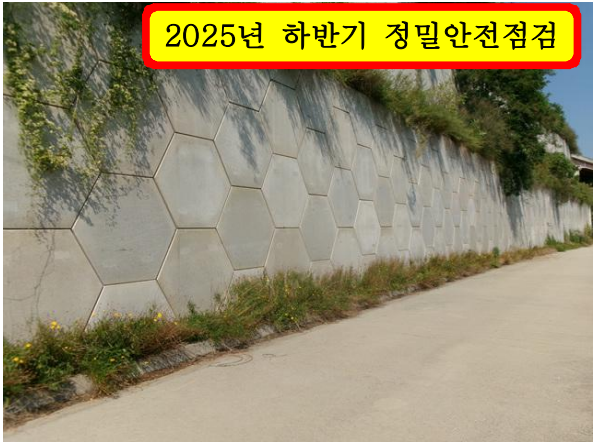
| 현 황 | • 우측 S13~15 배부름(40.0x5.0) | 현 황 | • 우측 S13~15 배부름(40.0x5.0) |
| 원 인 | • - | 원 인 | • 시공미흡 등 |

- 전면부에서 조사된 우측 판넬 파손, 배부름, 좌측 판넬 균열, 망상균열, 기울음의 경우 외부충격, 건조수축, 온도변화, 시공미흡 등으로 인한 손상으로 점검당시 손상이 경미하여 구조적인 영향을 미치는 손상은 아닌 것으로 검토되었으며, 특히, 판넬 기울음은 옹벽 배면측으로 발생하여 전도위험이 낮고, 배부름의 경우 전회 점검 대비 배부름으로 인한 추가적인 손상은 발생하지 않은 것으로 조사되었다. 이에 즉각적인 보수를 실시하기 보다는 판넬 균열, 망상균열 파손은 주기적인 점검을 통하여 손상의 진전여부를 확인하고 손상의 진전시 표면처리, 단면보수 등 일괄 보수를 실시하는 것이 바람직하고, 판넬 기울음, 배부름은 점검당시는 비진행성으로 추정되나 발생한 손상 등에 대하여 주기적인 점검을 통하여 손상의 진전여부를 확인하는 유지관리를 실시하고 손상의 진전시 보강안을 선정하여 조치를 취하는 것이 바람직하다.
- 또한 상부 배수로 설치부에 과도한 식생이 산재하여, 추후 원활한 점검을 위한 정비 등의 조치가 필요하다.

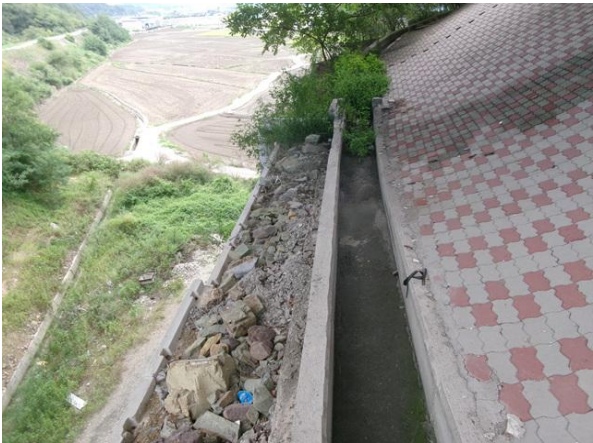
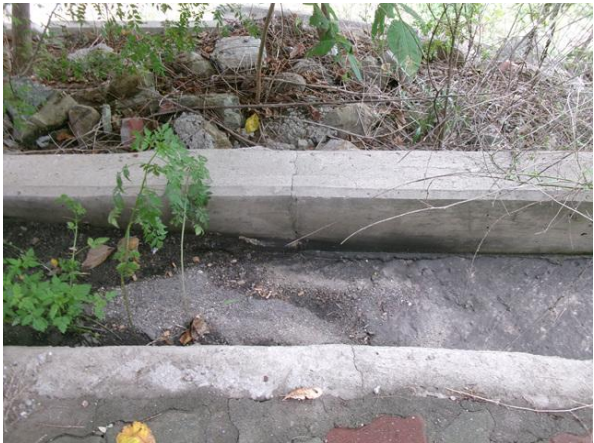
| 현 황 | • 우측 S20 배수로 균열(0.3mm이상) | 현 황 | • 우측 S20 배수로 균열(0.3mm이상) |
| 원 인 | • 건조수축, 온도변화, 거푸집 조기탈거 등 | 원 인 | • 건조수축, 온도변화, 거푸집 조기탈거 등 |

| 대 책 | • 주입보수 | 대 책 | • 주입보수 |

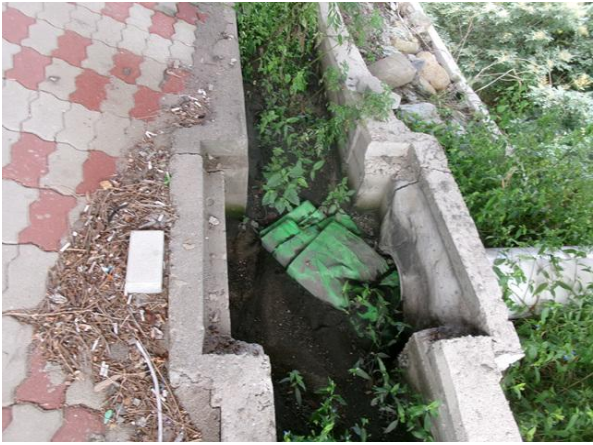
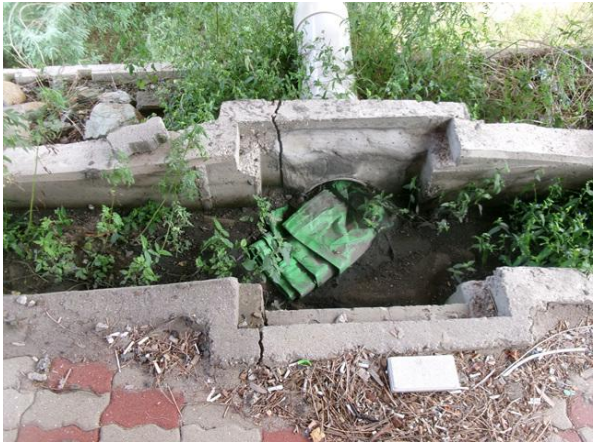
| 현 황 | • 좌측 S21 배수로 이격 | 현 황 | • 좌측 S21 배수로 이격 |
| 원 인 | • 건조수축, 온도변화, 거푸집 조기탈거 등 | 원 인 | • 건조수축, 온도변화, 거푸집 조기탈거 등 |

| 대 책 | • 단면보수 | 대 책 | • 단면보수 |

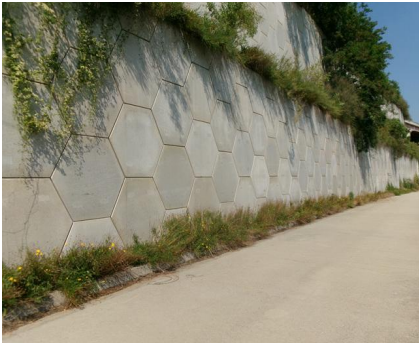
| 구 분 | 중점유지관리 사항 | 현황 사진 |
|---|---|---|
| 전<br>면<br>부 | <ul style="list-style-type: none"> <li>배부름<br/>→ 시공미흡으로 인해 발생한 배부름은 현재 진행성은 없는 것으로 판단되나 본 손상에 대한 주기적인 관찰을 실시하는 유지관리가 필요하며, 일정규모 이상 발생할 경우 조치필요.</li> </ul> | |

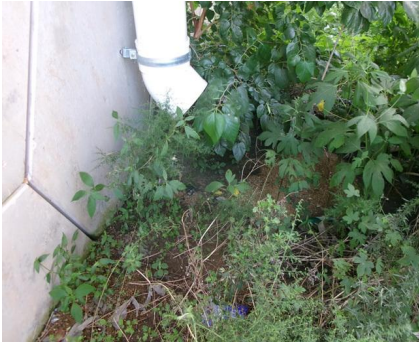
| 구 분 | 중점유지관리 사항 | 현황 사진 |
|---|---|---|
| 배<br>수<br>시<br>설 | <ul style="list-style-type: none"> <li>배수관 하부 집수정 미설치<br/>→ 시공미흡으로 인해 조사된 배수관 하부 집수정 미설치의 경우 사용성에 영향을 미치는 손상은 아니나 주기적인 점검을 통하여 옹벽 하부 유실 여부를 지속적으로 확인하고 손상 발생시 집수정을 설치하는 조치가 필요.</li> <li>상부 배수로 설치부에 과도한 식생이 산재하여, 추후 원활한 점검을 위한 정비 등의 조치가 필요</li> </ul> | |
