# 13. 패널식 옹벽 13

본 시설물은 경상북도 영천시 화산면 화산리(상주영천고속도로 73.125~73.250km)에 위치한 2중 시설물로서 연장 125.6m, 지면노출높이 13.9m의 패널식 보강토옹벽이다.

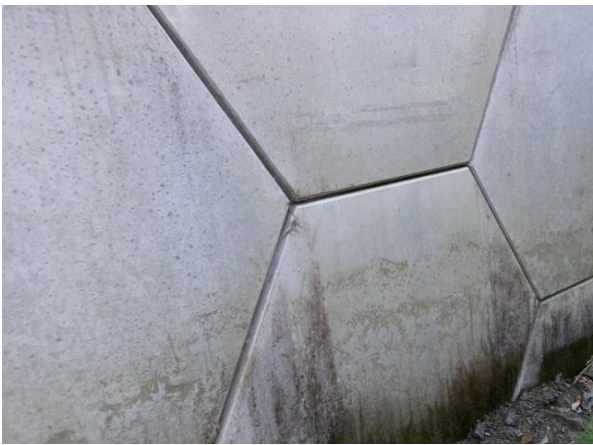
| 현 황 | • S3 판넬 파손(0.1x0.1) | 현 황 | • S3 판넬 파손(0.1x0.3) |
| 원 인 | • 외부 충격 | 원 인 | • 외부 충격 |

- 전면부에서 조사된 판넬 파손의 경우 외부충격에 의한 손상으로 구조물 사용성에 영향을 주는 구조적인 손상은 아닌 것으로 판단되며, 손상의 정도가 경미하여 즉각적인 보수를 실시하기 보다는 주기적인 점검을 통한 손상의 진전여부를 확인하는 유지관리를 실시하고 손상의 진전시 단면보수 등의 보수를 실시하는 것이 바람직할 것으로 사료된다.

| 대 책 | • 주의관찰 | 대 책 | • 주의관찰 |

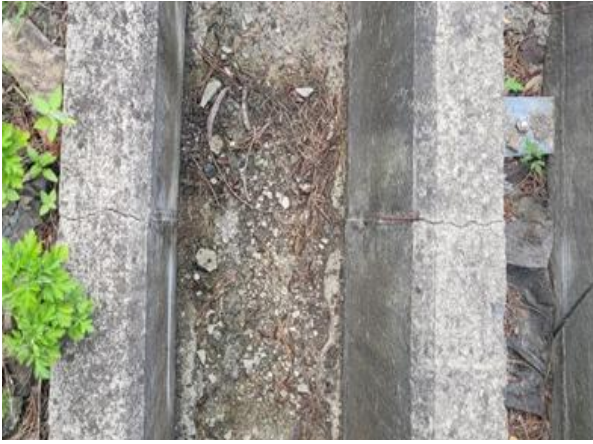
| 현 황 | • S1 배수로 균열(0.3mm이상) | 현 황 | • S1 배수로 파손(0.2x0.5) |
| 원 인 | • 건조수축, 공용기간 증가 등 | 원 인 | • 건조수축, 거푸집 조기탈거 등 |

- 주변영향인자에서 조사된 배수시설 상부 배수로 균열, 파손의 경우 건조수축 및 거푸집 조기 탈거, 공용기간 증가, 외부충격 등에 의한 손상으로 조사된 손상에 대하여 내구성 확보 차원의 표면처리, 주입보수, 단면보수 등의 보수를 실시하는 것이 바람직하며, 상부 성토부, 상부 도로 포장에도 성토부 내의 침식, 유실 등의 손상이 없는 상태로 전반적으로 양호한 상태를 유지하고 있는 것으로 조사되었으나 주기적인 점검을 통하여 전면부의 손상발생 여부 확인 등의 유지관리가 필요하다.또한 상부 배수로 설치부에 과도한 식생이 산재하여, 추후 원활한 점검을 위한 정비 등의 조치가 필요하다.

| 대 책 | • 주입보수 | 대 책 | • 단면보수 |

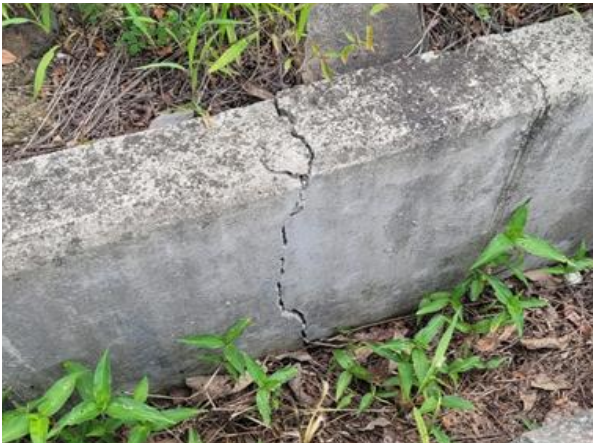
| 현 황 | • S2 배수로 파손(0.2x0.5) | 현 황 | • S2 배수로 파손(0.1x0.2) |
| 원 인 | • 건조수축, 거푸집 조기탈거 등 | 원 인 | • 외부충격, 거푸집 조기탈거 등 |

| 대 책 | • 단면보수 | 대 책 | • 단면보수 |

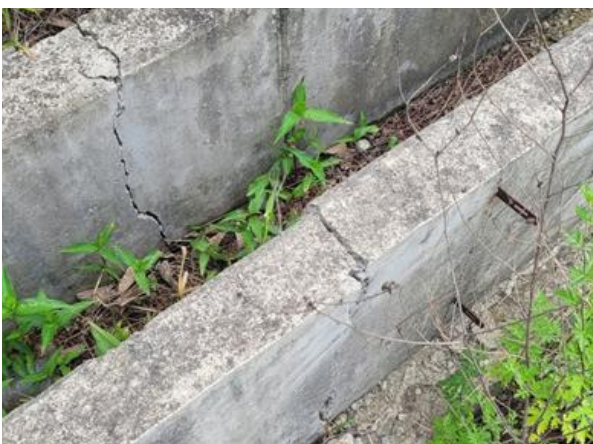
| 현 황 | • S2 배수로 파손(0.2x1.0) | 현 황 | • S2 배수로 파손(0.2x0.5) |
| 원 인 | • 건조수축, 거푸집 조기탈거 등 | 원 인 | • 건조수축, 거푸집 조기탈거 등 |

| 대 책 | • 단면보수 | 대 책 | • 단면보수 |

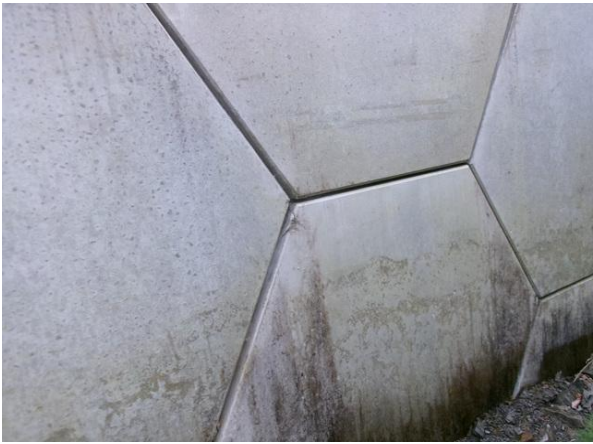
| S3 판넬 파손(0.1x0.1) | S3 판넬 파손(0.1x0.3) |

| 구분 | 유해·위험요인 | 점검결과 | 내용 | 보수방안 | 비고 |
|---|---|---|---|---|---|
| 1 | 절토사면·옹벽 표면 손상 | <input checked="" type="checkbox"/> 유, <input type="checkbox"/> 무 | 판넬 파손 | 주의관찰 | |

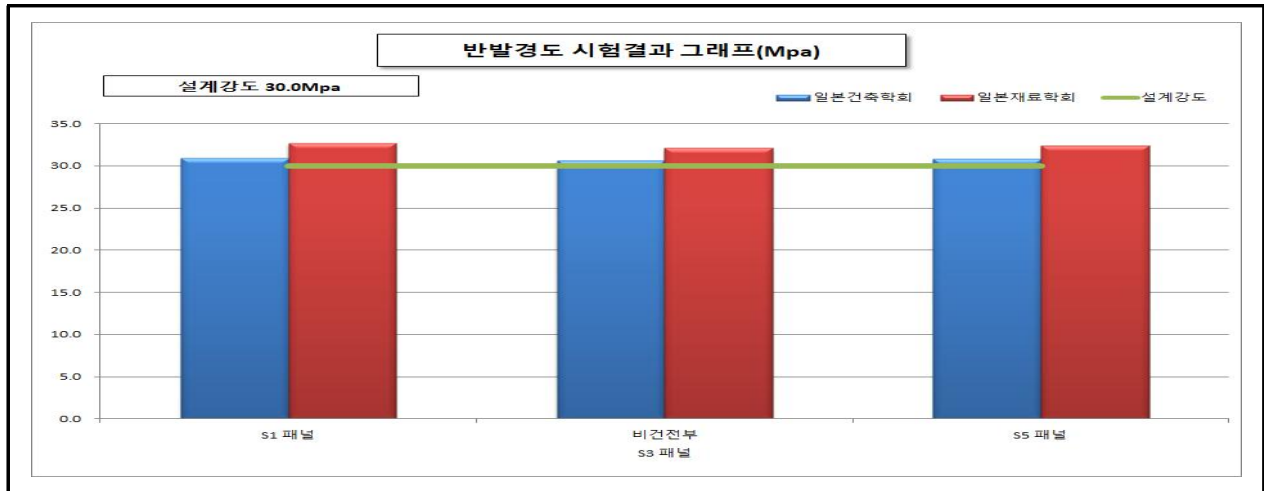
【그림 13.4.2】 반발경도시험 측정결과

- 반발경도법에 의한 압축강도 측정결과 30.6~30.9Mpa로 측정되었으며, 설계기준압축강도 (30.0Mpa)를 100%이상 상회하는 것으로 확인되었고, 건전부와 비건전부의 강도를 비교 및 검토한 결과, 비건전부의 강도가 건전부의 98.7%이상으로 큰 차이가 없는 것으로 분석되었다. 따라서 콘크리트의 내구성능은 양호한 상태인 것으로 판단되며, 콘크리트 강도는 공용년수 경과에 따른 강도저하가 없는 것으로 조사되었다.

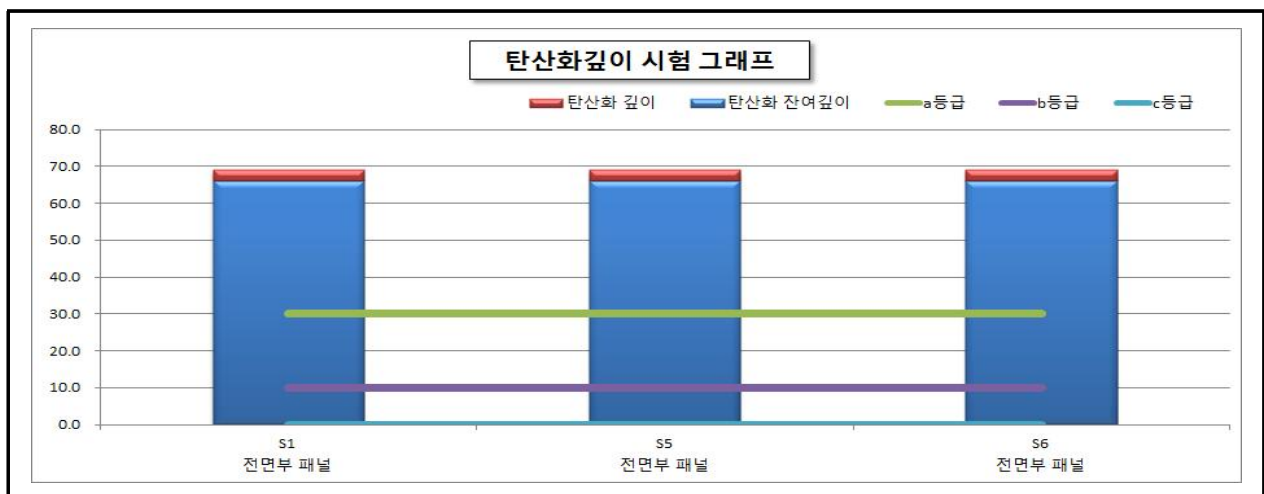
【그림 13.4.3】 탄산화 깊이 측정결과

- 금회 점검에서 탄산화시험은 총 3개소 시험을 실시하였으며 분석 결과, 전개소 모두 “탄산화에 의한 부식발생 우려 없음” 인 ‘a’ 등급으로 평가되었고 100년 이상의 잔존수명을 확보하여 공용상의 문제는 없을 것으로 판단된다.

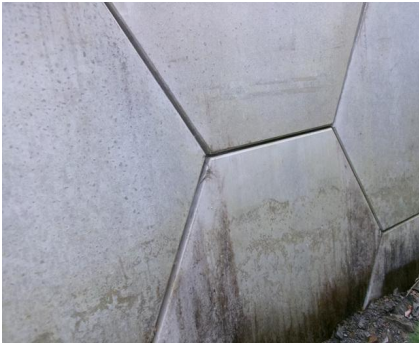
| 구 분 | 중점유지관리 사항 | 현황 사진 |
|---|---|---|
| 전<br>면<br>부 | <ul style="list-style-type: none"> <li>• 판넬 파손<br/>→ 외부충격이 원인인 판넬 파손 발생에 대한 주기적인 점검을 통해 발생규모 및 현황관리를 실시하고, 일정규모 이상 발생할 경우 보수를 통한 관리 필요</li> </ul> | |

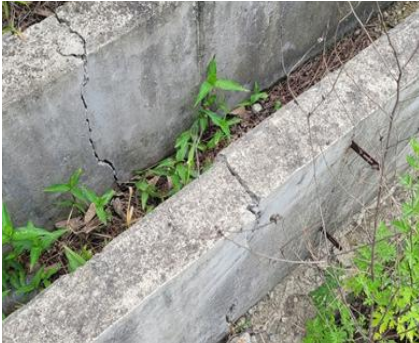
| 구 분 | 중점유지관리 사항 | 현황 사진 |
|---|---|---|
| 배<br>수<br>시<br>설 | <ul style="list-style-type: none"> <li>• 배수로 균열(0.3mm이상), 배수로 파손<br/>→ 건조수축 및 거푸집 조기탈거가 원인으로 유추되는 손상 배수로 파손 발생에 대한 주기적인 점검을 통해 발생규모 및 현황관리를 실시하고, 일정규모 이상 발생할 경우 보수를 통한 관리 필요</li> </ul> | |
