# 14. 패널식 옹벽 14

고속국도 301호선  
상주~영천고속도로 민간투자사업  
제 9 공구 ; 25년 ~ 26년

**패널식 보강토옹벽 전개도 (2)**  
STA.0+140.0(좌측) ~ STA.0+194.4(좌측)

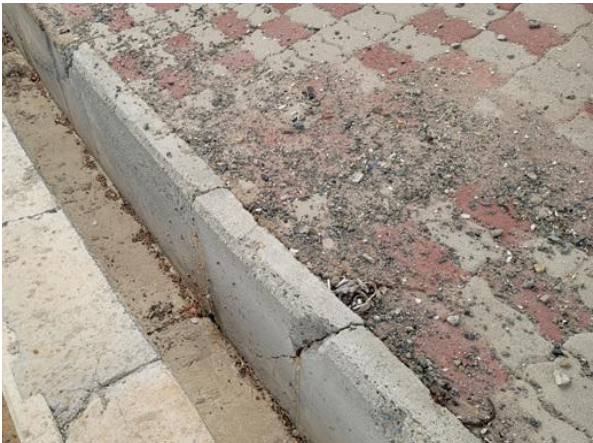
| 현 황 | • S4 배수로 파손(0.5x0.5) | 현 황 | • S3 배수로 균열(0.5mm이상) (L=1.0m) |
| 원 인 | • 거푸집 조기탈거, 외부충격 등 | 원 인 | • 건조수축, 거푸집 조기탈거 등 |

| 대 책 | • 단면보수 | 대 책 | • 주입보수 |

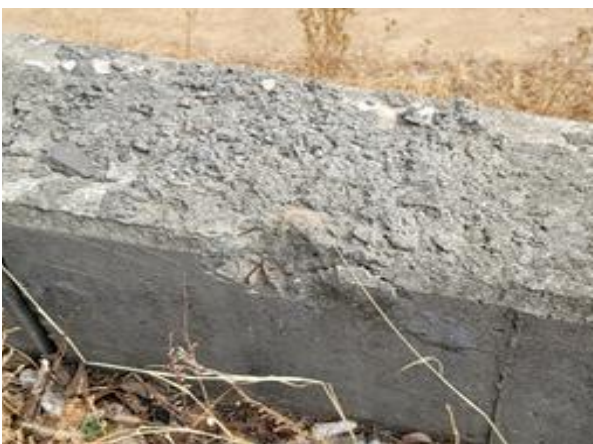
| 현 황 | • S3 배수로 파손(0.1x0.2) | 현 황 | • S3 배수로 파손(0.3x0.5) |
| 원 인 | • 건조수축, 거푸집 조기탈거 등 | 원 인 | • 건조수축, 거푸집 조기탈거 등 |

| 대 책 | • 단면보수 | 대 책 | • 단면보수 |

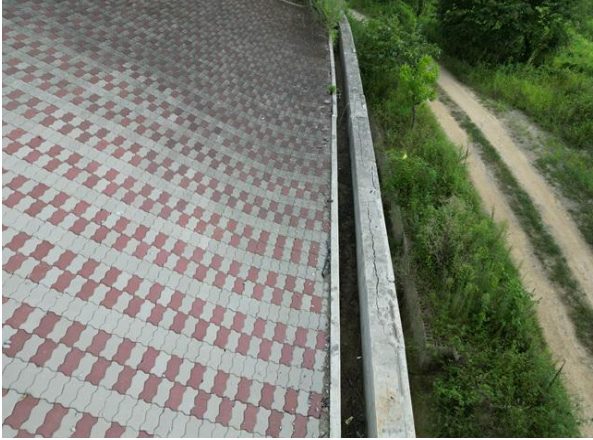
| <p>S4 상부 들뜸(0.2x18.0)</p> | <p>S5 판넬 기울음(1EA)</p> |

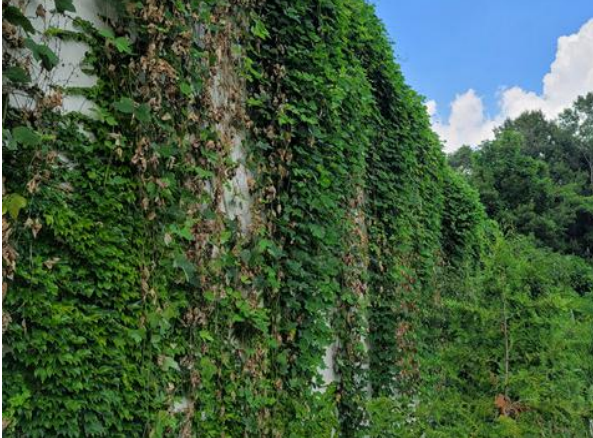
| <p>S9 배부름(20.0x5.0)</p> | <p>S7 수목(1EA)</p> |

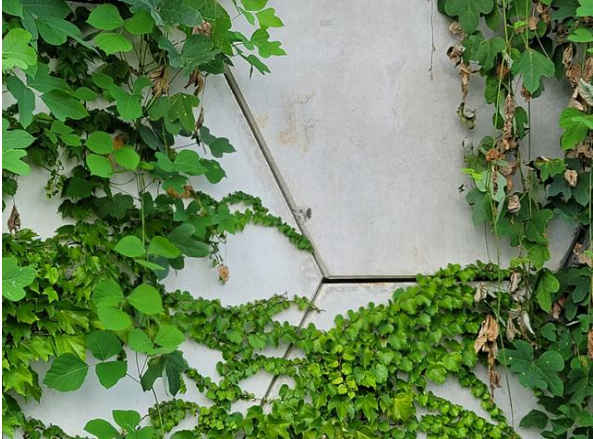
| <p>S8 판넬 파손(0.1x0.1 x3EA)</p> | <p>주변영향인자(성토부, 상부 본선) 상태현황</p> |

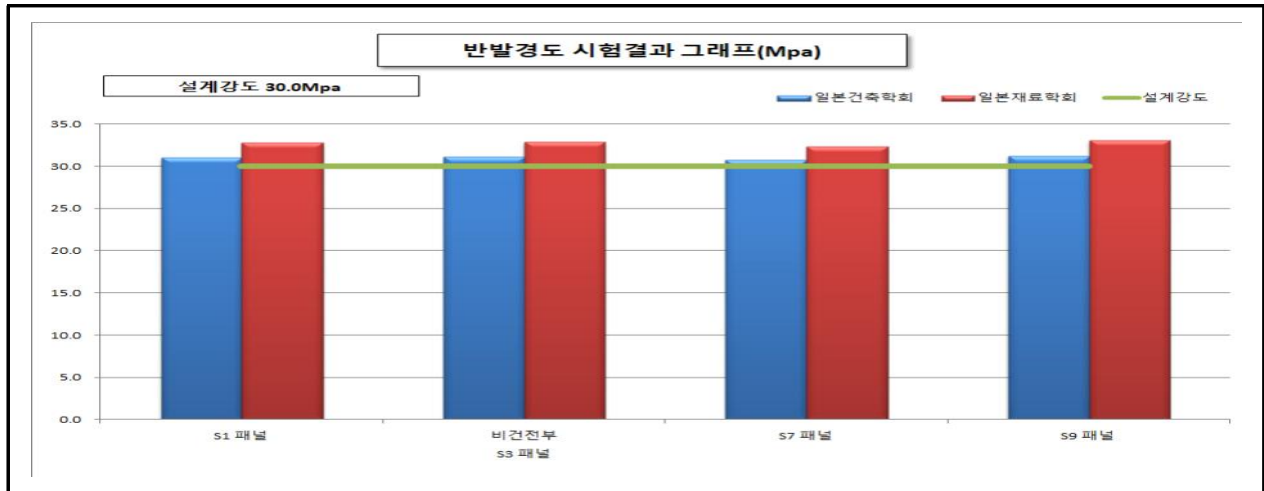
【그림 14.4.2】 반발경도시험 측정결과

- 반발경도법에 의한 압축강도 측정결과 30.8~31.2MPa로 측정되었으며, 설계기준압축강도 (30.0MPa)를 100%이상 상회하는 것으로 확인되었고, 건전부와 비건전부의 강도를 비교 및 검토한 결과, 비건전부의 강도가 건전부의 99.6%이상으로 큰 차이가 없는 것으로 분석되었다. 따라서 콘크리트의 내구성능은 양호한 상태인 것으로 판단되며, 콘크리트 강도는 공용년수 경과에 따른 강도저하가 없는 것으로 조사되었다.

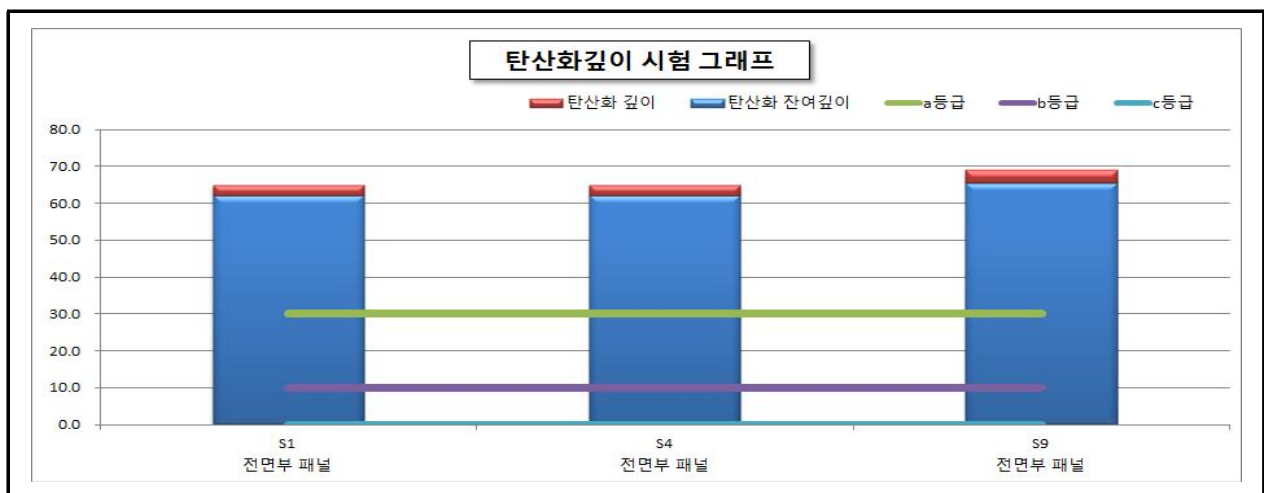
【그림 14.4.3】 탄산화 깊이 측정결과

- 금회 점검에서 탄산화시험은 총 3개소 시험을 실시하였으며 분석 결과, 전개소 모두 “탄산화에 의한 부식발생 우려 없음” 인 ‘a’ 등급으로 평가되었고 100년 이상의 잔존수명을 확보하여 공용상의 문제는 없을 것으로 판단된다.

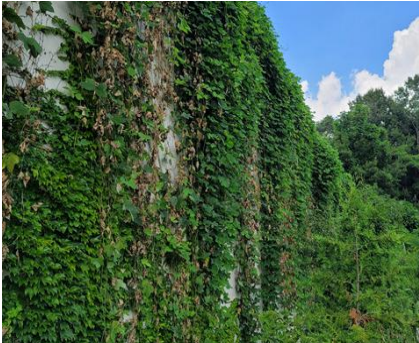
| 구 분 | 중점유지관리 사항 | 현황 사진 |
|---|---|---|
| 전<br>면<br>부 | <ul style="list-style-type: none"> <li>· 배부름</li> <li>→ 배부름 발생의 원인은 시공미흡으로 추정되며, 배부름은 전회 정밀안전점검과 측량값 비교 결과 현재 진행성이 없는 상태로 판단되나, 배부름에 대한 주기적인 점검을 통해 발생규모 및 현황관리를 실시하고, 일정규모 이상 발생할 경우 보수를 통한 관리 필요</li> </ul> | |

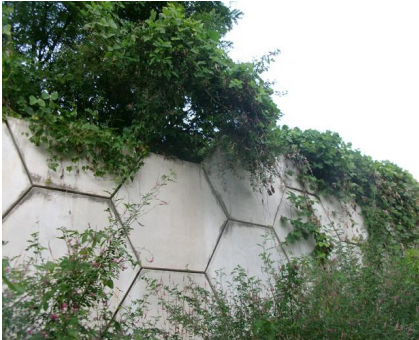
| 구 분 | 중점유지관리 사항 | 현황 사진 |
|---|---|---|
| | <ul style="list-style-type: none"> <li>· 판넬 기울음</li> <li>→ 판넬 기울음 발생의 원인은 시공미흡으로 추정되며, 판넬 기울음의 경우 주기적인 점검을 통해 발생규모 및 현황관리를 실시하고, 일정규모 이상 발생할 경우 보수를 통한 관리 필요</li> </ul> | |

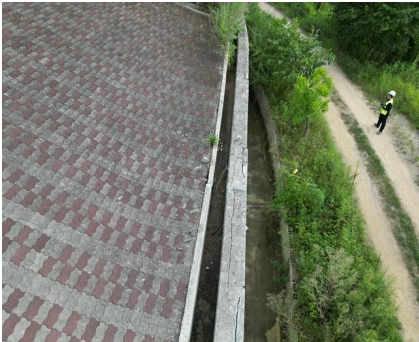
| 구 분 | 중점유지관리 사항 | 현황 사진 |
|---|---|---|
| | <ul style="list-style-type: none"> <li>· 상부 들뜸</li> <li>→ 상부 들뜸 발생의 원인은 시공미흡 등으로 추정되며, 상부 들뜸의 경우 단면보수 등의 보수를 실시하고, 주기적인 점검을 통해 발생규모 및 현황관리를 실시하고, 손상의 재발생 여부를 확인하는 유지관리가 필요</li> </ul> | |

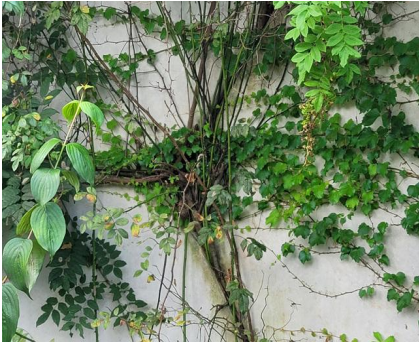
| 구 분 | 중점유지관리 사항 | 현황 사진 |
|---|---|---|
| | <ul style="list-style-type: none"> <li>· 수목</li> <li>→ 수목 발생에 대한 정비 등의 보수조치를 실시하고 주기적인 점검을 통해 발생규모 및 현황관리를 실시하는 조치가 필요</li> </ul> | |

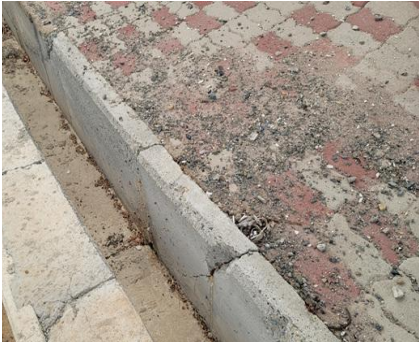
| 구 분 | 중점유지관리 사항 | 현황 사진 |
|---|---|---|
| 배수 시설 | <ul style="list-style-type: none"> <li>· 배수로 파손</li> </ul> <p>→ 배수로 파손의 발생의 원인은 거푸집 조기탈거, 외부충격 등의 영향으로 추정되며, 구조적인 손상은 아니나 배수로 파손에 대한 보수를 실시하고 주기적인 점검을 통해 발생규모 및 현황관리를 실시하는 관리 필요</p> | |

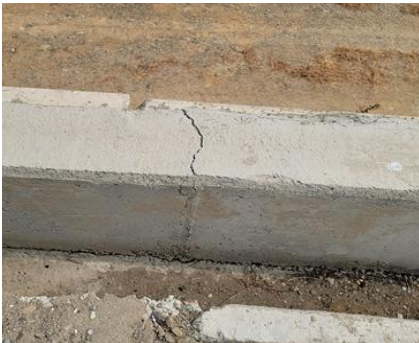
| 구 분 | 중점유지관리 사항 | 현황 사진 |
|---|---|---|
| | <ul style="list-style-type: none"> <li>· 배수로 균열</li> </ul> <p>→ 배수로 균열의 발생의 원인은 건조수축 및 거푸집 조기탈거, 등의 영향으로 추정되며, 구조적인 손상은 아니나 배수로 균열에 대한 보수를 실시하고 주기적인 점검을 통해 발생규모 및 현황관리를 실시하는 관리 필요</p> | |

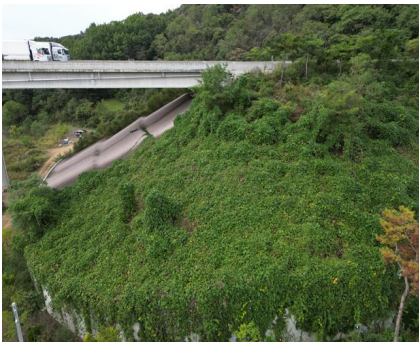
| 구 분 | 중점유지관리 사항 | 현황 사진 |
|---|---|---|
| 성 토 부 | <ul style="list-style-type: none"> <li>· 우수 및 동결융해에 의한 지하수 침투, 식생유실 발생여부를 주기적인 관찰을 통한 확인필요</li> </ul> | |

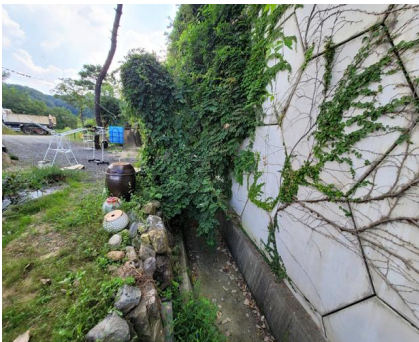
| 구 분 | 중점유지관리 사항 | 현황 사진 |
|---|---|---|
| 지 반<br>및<br>기 초 부 | <ul style="list-style-type: none"> <li>· 우수에 의한 기초부 침식, 세굴 등의 손상 발생여부를 주기적인 관찰을 통한 확인필요</li> </ul> | |
