# 15. 패널식 옹벽 15

## 15. 패널식 옹벽 15

본 시설물은 경상북도 영천시 매산동(상주영천고속도로 78.940~78.983km)에 위치한 2종 시설물로서 연장 182.2m, 지면노출높이 12.8m의 패널식 보강토옹벽이다.

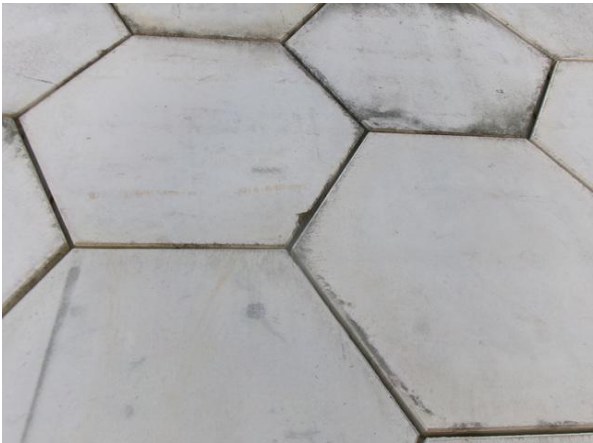
| 현 황 | • S3 판넬 파손(0.1x0.1) | 현 황 | • S9 판넬 파손(0.2x0.2 x2EA) |
| 원 인 | • 시공미흡, 외부충격 등 | 원 인 | • 시공미흡, 외부충격 등 |

| 대 책 | • 단면보수 | 대 책 | • 단면보수 |

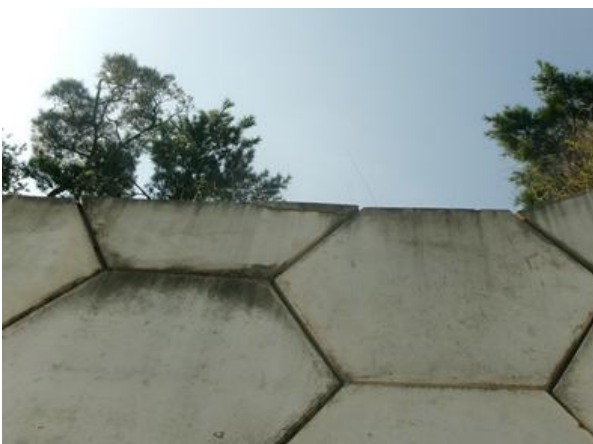
| 현 황 | • S9 판넬 파손(0.2x0.5) | 현 황 | • S9 판넬 파손(0.3x0.2) |
| 원 인 | • 시공미흡, 외부충격 등 | 원 인 | • 시공미흡, 외부충격 등 |

| 대 책 | • 단면보수 | 대 책 | • 단면보수 |

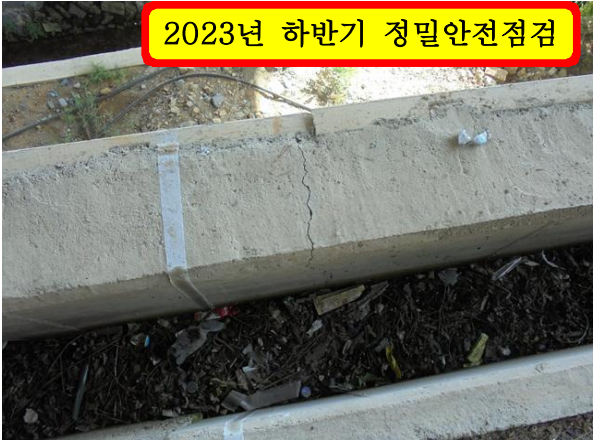
| 현 황 | • S4 배수로 균열(0.3mm이상) | 현 황 | • S4 배수로 균열(0.3mm이상) |
| 원 인 | • - | 원 인 | • 건조수축 및 거푸집 조기탈거 등 |

| 대 책 | • - | 대 책 | • 주입보수 |

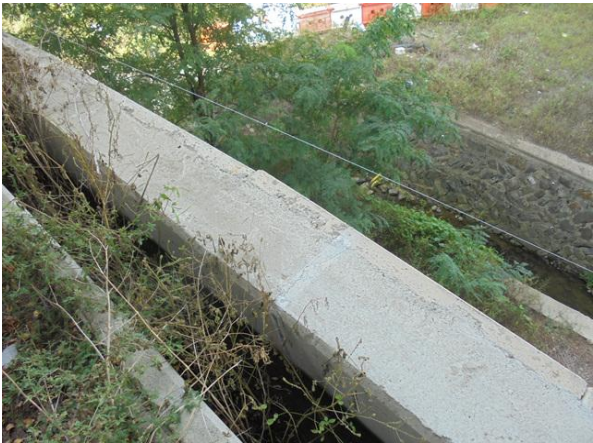
| 현 황 | • S4 배수로 균열(0.3mm이상) | 현 황 | • S4 배수로 파손(0.1x1.0) |
| 원 인 | • 건조수축 및 거푸집 조기탈거 등 | 원 인 | • 시공미흡, 외부충격 등 |

| 대 책 | • 주입보수 | 대 책 | • 단면보수 |

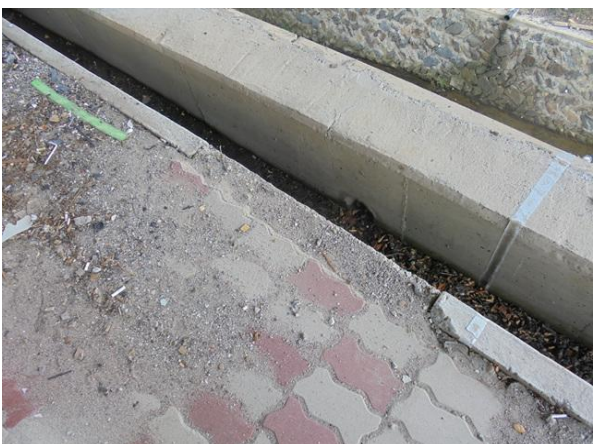
| 현 황 | • S4 배수로 파손(0.1x1.0) | 현 황 | • S4 배수로 파손(0.3x0.3) |
| 원 인 | • 시공미흡, 외부충격 등 | 원 인 | • 시공미흡, 외부충격 등 |

| 대 책 | • 단면보수 | 대 책 | • 단면보수 |

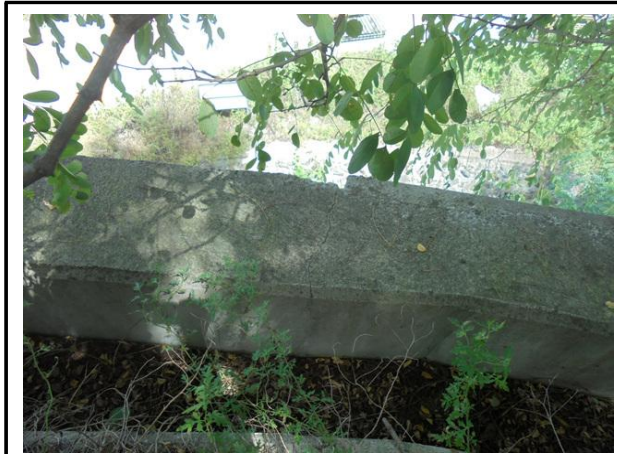
| 현 황 | • S5 배수로 균열(0.3mm미만) |
| 원 인 | • 건조수축 및 거푸집 조기탈거 등 |

| 대 책 | • 표면처리 |

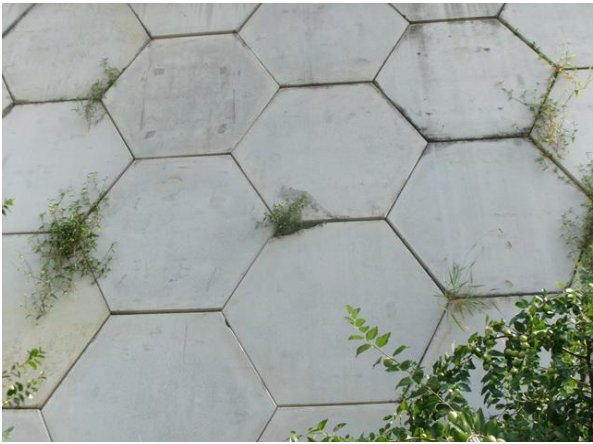
| <p>S1 판넬 파손(0.3x0.3)</p> | <p>S9 판넬 파손(0.2x0.2 x2EA)</p> |

| 구분 | 유해·위험요인 | 점검결과 | 내용 | 보수방안 | 비고 |
|---|---|---|---|---|---|
| 1 | 절토사면·옹벽 표면 손상 | <input checked="" type="checkbox"/> 유, <input type="checkbox"/> 무 | 판넬 파손, 상부 파손, 들뜸 | 단면보수 | |

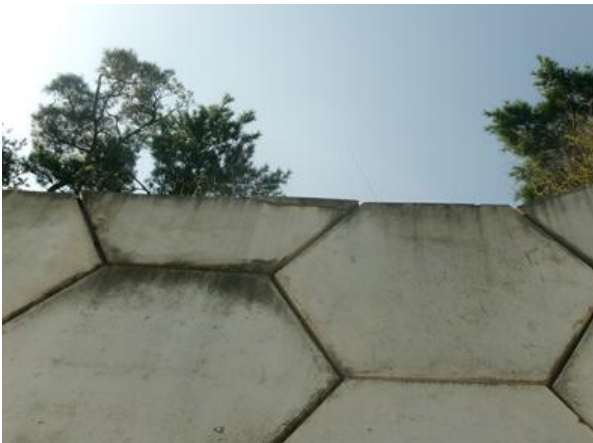
| <p>S9 판넬 파손(0.2x0.5)</p> | <p>S10 상부 파손(0.2x0.3)</p> |

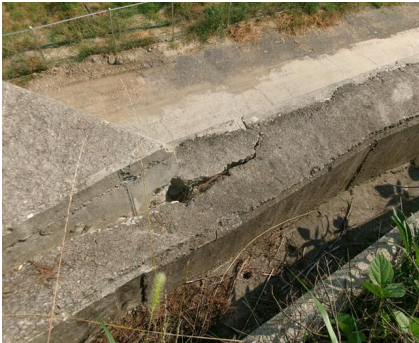
| 구 분 | 중점유지관리 사항 | 현황 사진 |
|---|---|---|
| 전<br>면<br>부 | <ul style="list-style-type: none"> <li>상부 파손, 들뜸</li> <li>→ 상부 파손, 들뜸의 발생 원인은 시공미흡으로 추정되며, 현재 발생한 손상으로 인한 추가적인 손상은 없는 상태로 판단되나, 단면보수 등의 보수를 실시하고 주기적인 점검을 통해 발생규모 및 현황관리를 실시하고, 일정규모 이상 발생할 경우 유지관리 등의 조치가 필요</li> </ul> | |

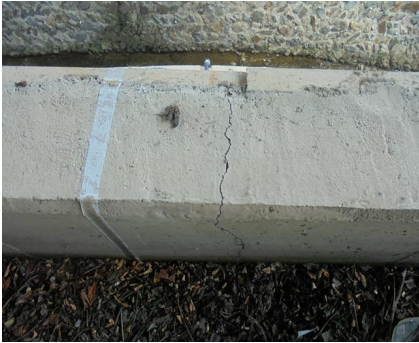
| 구 분 | 중점유지관리 사항 | 현황 사진 |
|---|---|---|
| 배<br>수<br>시<br>설 | <ul style="list-style-type: none"> <li>배수로 균열(0.3mm이상)</li> <li>→ 배수로 균열(<math>C_w=0.3\text{mm}</math>이상)의 발생의 원인은 건조수축 및 거푸집 조기탈거의 영향으로 추정되며, 발생한 손상은 현재 진행성이 없는 상태로 판단되나, 주입보수 등의 보수를 실시하고 주기적인 점검을 통해 발생규모 및 현황관리를 실시하고, 일정규모 이상 발생할 경우 유지관리 등의 조치가 필요</li> </ul> | |
