## 2. 상주절토02

### 2.1 시설물의 개요

상주절토02는 경상북도 상주시 낙동면 상촌리(상주영천고속도로 2.240~2.510km)에 위치한 사면으로서 총 연장 270.0m, 높이 38.0m로, 2017년 06월 준공된 절토사면이다. 또한, 준공 이후 별도의 용도변경 없이 공용중이다.

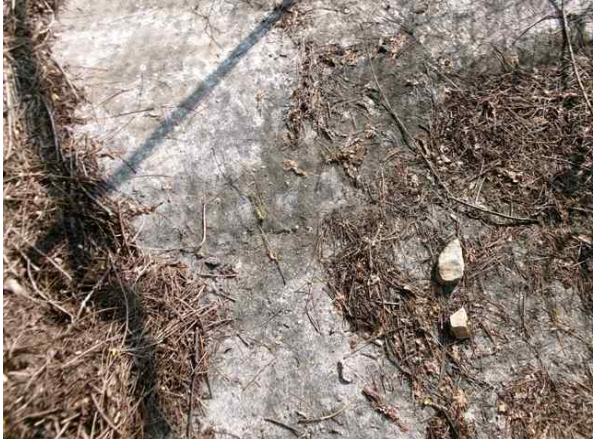
- 배수시설은 소단배수로 및 산마루측구가 시공되어 있다.
- 소단배수로에 횡방향 균열이 17개소 조사되었고, 금회 점검시 기존손상 중 균열의 폭 및 길이증가는 없는 것으로 확인되었다. 상기 발생한 손상은 시공당시 다짐미흡으로 압밀작용 부위를 따라 배수로 자중에 의해 발생한 것으로 판단되며, 손상부위로 지표수의 유입으로 인해 손상의 진전이 예상되므로 원활한 배수 및 유지관리를 위해 주입보수가 필요하다.

| 현 황 | 2.280k 소단배수로 균열(0.3/2.0*4ea) | 현 황 | 2.300k 소단배수로 균열(0.3/2.0*4ea) |
| 원 인 | 다짐미흡, 배수로 자중, 지표수 유입 | 원 인 | 다짐미흡, 배수로 자중, 지표수 유입 |

| 대 책 | 주입보수 | 대 책 | 주입보수 |

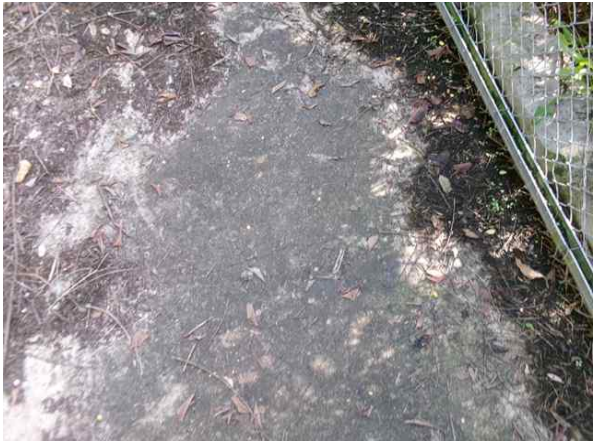
| 현 황 | 2.330k 소단배수로 균열 (0.3/2.0*4ea) | 현 황 | 2.360k 소단배수로 균열 (0.3/2.0) |
| 원 인 | 다짐미흡, 배수로 자중, 지표수 유입 | 원 인 | 다짐미흡, 배수로 자중, 지표수 유입 |

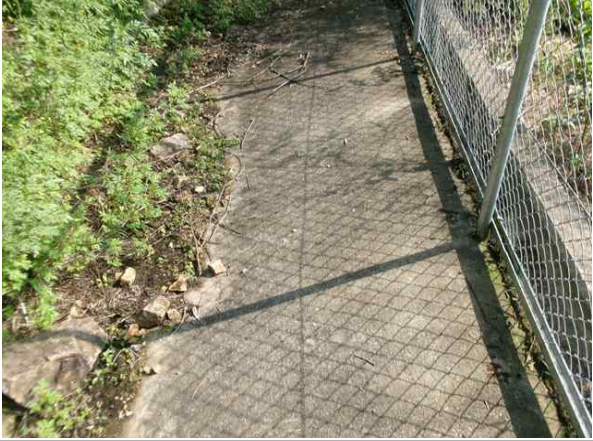
- 배수시설은 소단배수로가 시공되어 있고, 배수로 균열 및 전구간 토사퇴적(200.0\*0.5\*0.1)이 조사되었다. 기점검 이후 균열의 폭 및 길이증가는 없는 것으로 확인되었다.
- 상기 발생한 손상은 시공당시 다짐미흡으로 압밀작용 부위를 따라 배수로 자중에 의해 발생된 것으로 판단되며, 손상부위로 지표수의 유입으로 인해 손상의 진전이 예상되므로 원활한 배수 및 유지관리를 위해 주입보수, 정비가 필요하다.

| 현 황 | 하단부 전경 | 현 황 | 2.340k 소단배수로 균열 (0.3/2.0) |
| 원 인 | 상태양호 | 원 인 | 다짐미흡, 배수로 자중, 지표수 유입 |

| 대 책 | - | 대 책 | 주입보수 |

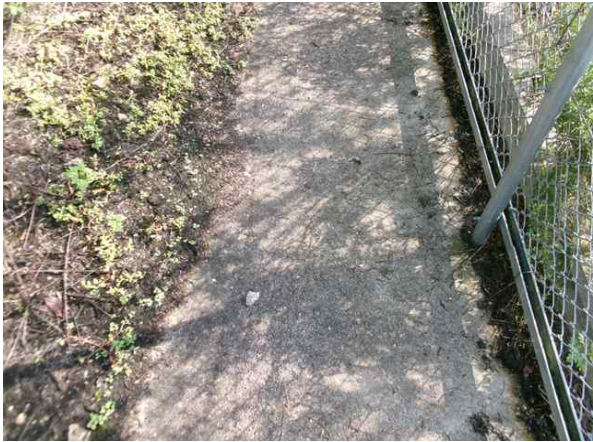
| 현 황 | 2.420k 소단배수로 균열 (0.3/2.0) | 현 황 | 소단배수로 토사퇴적 (200.0*1.0*0.1) |
| 원 인 | 다짐미흡, 배수로 자중, 지표수 유입 | 원 인 | 장기공용, 지표수 유입 |

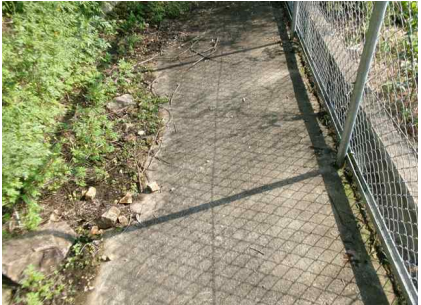
| 구 분 | 중점유지관리 사항 | 현황 사진 |
|---|---|---|
| 배수<br>시설 | <ul style="list-style-type: none"> <li>배수로 균열 구간<br/>→ 균열부에 대한 보수가 필요하며, 보수후에도 재손상 발생에 대한 주기적인 점검을 실시하는 유지관리가 필요</li> </ul> | |

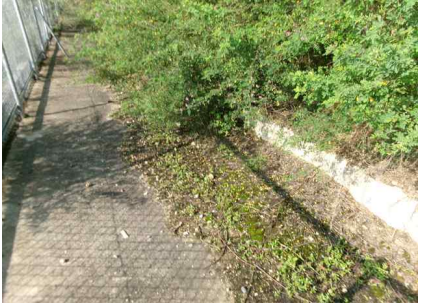
| 구 분 | 중점유지관리 사항 | 현황 사진 |
|---|---|---|
| | <ul style="list-style-type: none"> <li>배수로 토사퇴적 구간<br/>→ 정비를 실시하여 원활한 배수상태를 유지하고, 주기적인 정비를 실시하는 유지관리가 필요</li> </ul> | |

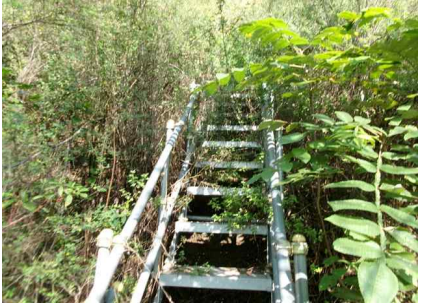
| 구 분 | 중점유지관리 사항 | 현황 사진 |
|---|---|---|
| 보호<br>시설 | <ul style="list-style-type: none"> <li>점검계단 식생<br/>→ 원활한 점검 및 유지관리를 위해 식생에 대한 정비가 필요</li> </ul> | |
