## 3. 상주절토03

### 3. 상주절토03

#### 3.1 시설물의 개요

본 시설물은 경상북도 상주시 낙동면 구잠리(상주영천고속도로 3.540~3.830km)에 위치한 사면으로서 총 연장 290.0m, 높이 52.1m로, 2017년 6월 준공된 절토사면이다. 또한, 준공 이후 별도의 용도변경 없이 공용중이다.

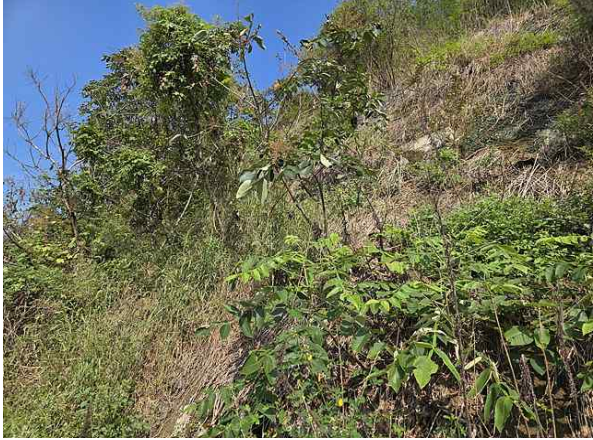
| 현 황 | 3.680k 표층유실(20.0*2.0)-현재양호 | 현 황 | 2023년 정밀안전점검 |
| 원 인 | 식생활착 미흡, 지표수 유입 | 원 인 | 식생활착 미흡, 지표수 유입 |

| 대 책 | 주의관찰 | 대 책 | 주의관찰 |

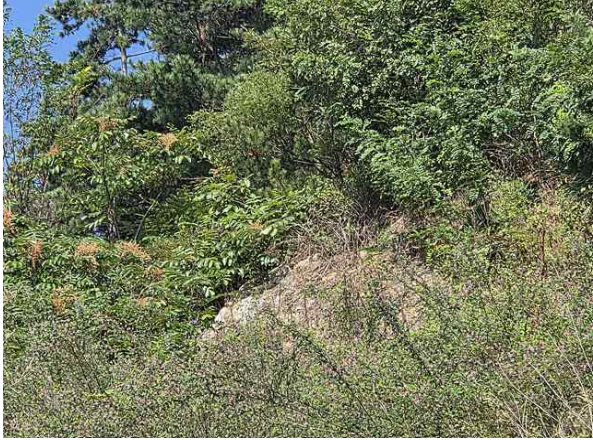
| 현 황 | 3.710k 보통~심한풍화(20.0*10.0) | 현 황 | 2023년 정밀안전점검 |
| 원 인 | 식생활착 미흡, 지표수 유입 | 원 인 | 식생활착 미흡, 지표수 유입 |

| 대 책 | 주의관찰 | 대 책 | 주의관찰 |

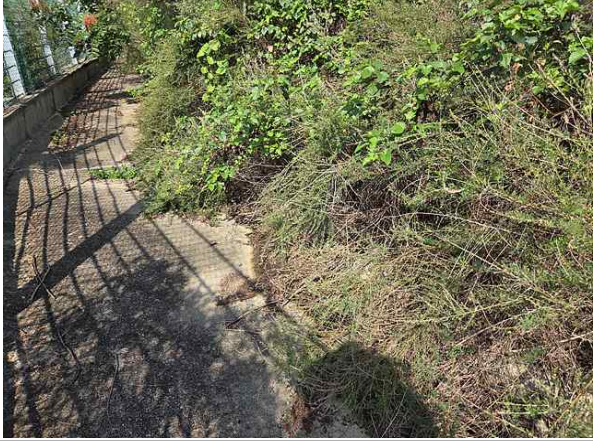
- 균열, 파손 및 재료분리는 시공당시 다짐미흡으로 압밀작용 부위를 따라 배수로 자중, 거푸집 조기탈형 등에 의해 발생한 것으로 판단되며, 손상부위로 지표수의 유입으로 인해 손상의 진전이 예상되므로 원활한 배수 및 유지관리를 위해 주입보수가 필요하다.
- 토사퇴적은 식생공의 활착이 일부 부족한 곳으로 지표수가 유입이 되어 발생한 것으로 판단되며, 현재 배수에는 문제가 없는 상태이나, 원활한 배수 및 유지관리를 위해 청소를 실시하는 것이 바람직하다.

| 현 황 | 3.700k 소단배수로 토사퇴적(40*1*0.1) | 현 황 | 3.660k 소단배수로 균열(1.0/2.0*2ea) |
| 원 인 | 식생활착 미흡, 지표수 유입 | 원 인 | 다짐미흡, 배수로 자중, 지표수 유입 |

| 대 책 | 청소 | 대 책 | 주입보수 |

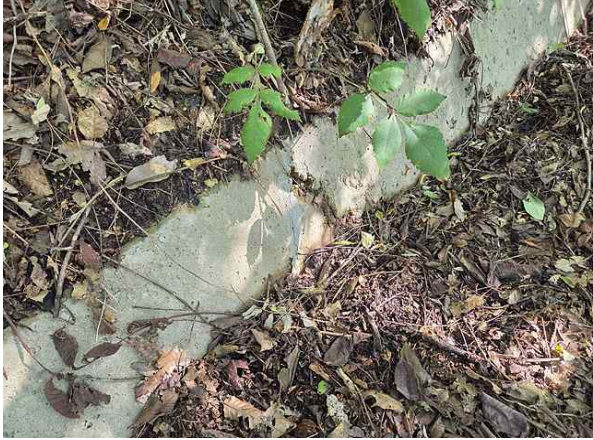
| 현 황 | 3.660k 소단배수로 파손(0.2*0.2) | 현 황 | 3.700k 산마루측구 재료분리(0.5*20.0) |
| 원 인 | 다짐미흡, 외부충격 | 원 인 | 다짐미흡 |

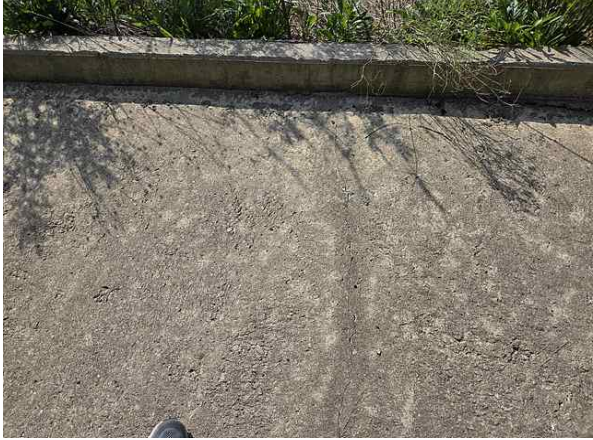
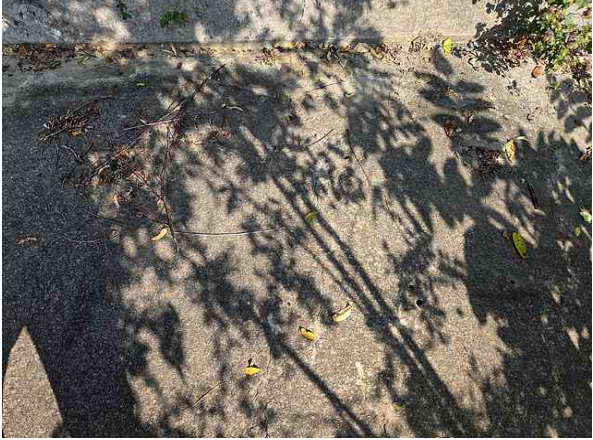
| 현 황 | 3.750k 소단배수로 균열(0.3/2.0) | 현 황 | 3.750k 소단배수로 균열(0.3/2.0) |
| 원 인 | 다짐미흡, 배수로 자중, 지표수 유입 | 원 인 | 다짐미흡, 배수로 자중, 지표수 유입 |

| 대 책 | 주입보수 | 대 책 | 주입보수 |

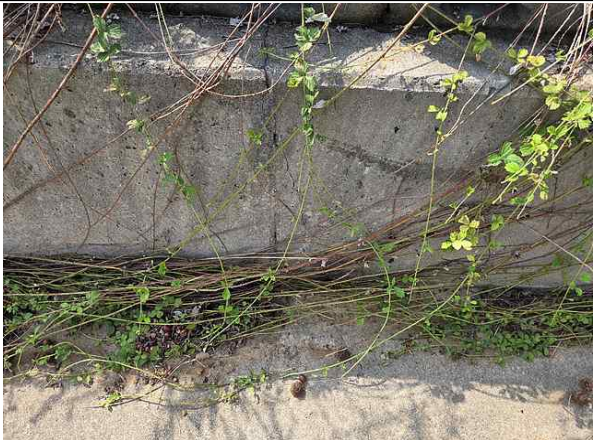
- 배수시설은 소단배수로 및 산마루측구가 시공되어 있다.
- 산마루측구에 기존손상인 3.760k 균열(0.5/1.0), 3.760k 덮개파손(1.0\*1.0)이 조사되었고, 손상의 폭 및 길이증가는 없는 것으로 확인되었다.
- 상기 발생한 손상은 시공당시 다짐미흡으로 압밀작용 부위를 따라 배수로 자중에 의해 발생된 것으로 판단되며, 손상부위로 지표수의 유입으로 인해 손상의 진전이 예상되므로 원활한 배수 및 유지관리를 위해 주입보수, 단면보수가 필요하다.

| 현 황 | 3.770k 산마루측구 균열(0.5/1.0) | 현 황 | 3.760k 산마루측구 덮개파손(1.0*1.0) |
| 원 인 | 다짐미흡, 배수로 자중, 지표수 유입 | 원 인 | 다짐미흡, 조기탈형 |

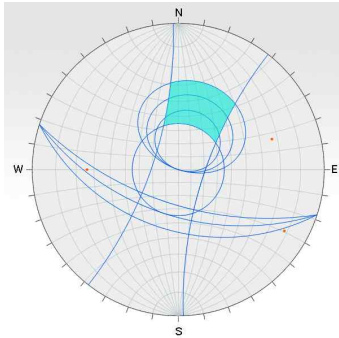
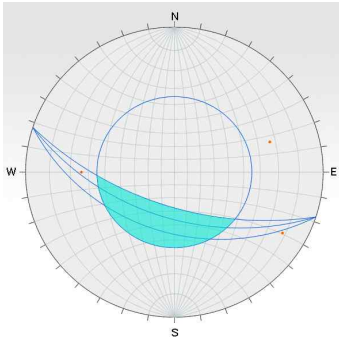
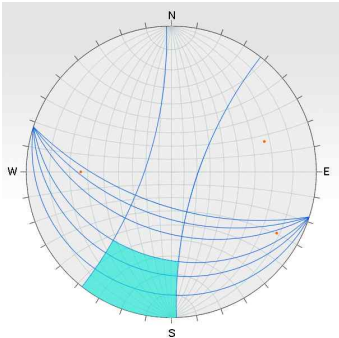
| 구 분 | | J1 | J2 | J3 | 절리상태 점수 | | |
|---|---|---|---|---|---|---|---|
| 안정 | | 안정 | | 안정 | | | |
| <ul style="list-style-type: none"><li>● 평면파괴 영역에 절리군의 극점이 분포하고 있지 않음</li><li>● 썩기파괴 영역에 절리군의 극점이 분포하고 있지 않음</li><li>● 전도파괴 영역에 절리군의 극점이 분포하고 있지 않음</li></ul> | | | | | | | |

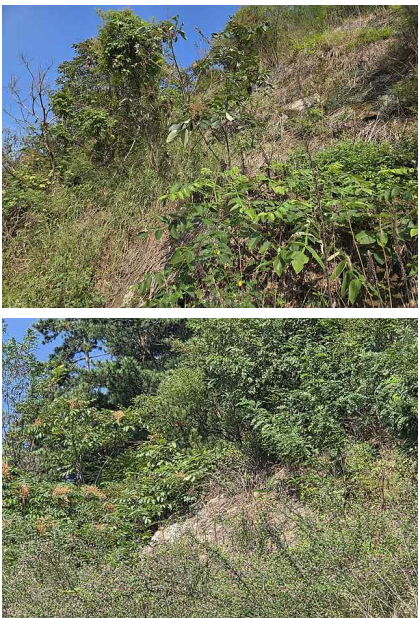
| 구 분 | 중점유지관리 사항 | 현황 사진 |
|---|---|---|
| 사<br>면<br>부 | <ul style="list-style-type: none"> <li>• 심한풍화 구간<br/>→ 현재 풍화의 진전은 크지 않지만, 공용기간 증가시 풍화 및 유실에 대한 손상발생 가능성이 있으므로, 주기적인 점검으로 통해 손상의 진전유무에 대한 확인, 유지관리를 실시</li> <li>• 표층유실(현재양호) 구간<br/>→ 현재 양호한 상태이나, 동절기(해빙기) 및 장마철(지표수)에 의해 손상발생 가능성이 있으므로, 주기적인 점검으로 통해 손상의 진전유무에 대한 확인, 유지관리를 실시</li> </ul> | |

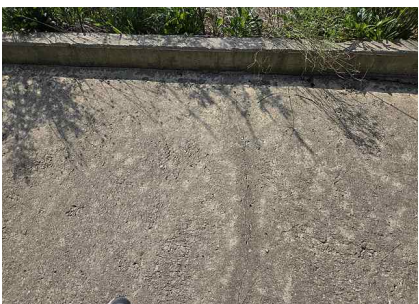
| 구 분 | 중점유지관리 사항 | 현황 사진 |
|---|---|---|
| 배<br>수<br>시<br>설 | <ul style="list-style-type: none"> <li>• 배수로 균열 구간<br/>→ 균열부에 대한 보수가 필요하며, 보수후에도 재손상 발생에 대한 주기적인 점검을 실시하는 유지관리가 필요</li> </ul> | |

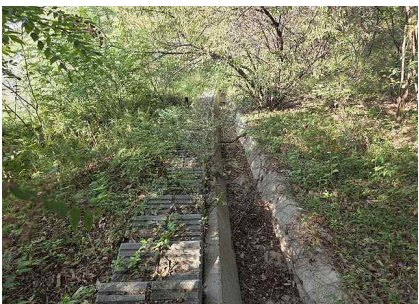
| 구 분 | 중점유지관리 사항 | 현황 사진 |
|---|---|---|
| 보<br>호<br>시<br>설 | <ul style="list-style-type: none"> <li>• 점검계단 식생<br/>→ 원활한 점검 및 유지관리를 위해 식생에 대한 정비가 필요</li> </ul> | |
