## 4. 영천절토04

### 4.1 시설물의 개요

영천절토04는 경상북도 상주시 낙동면 장곡리(상주영천고속도로 4.300~5.120km)에 위치한 사면으로서 총 연장 820.0m, 높이 48.0m로, 2017년 06월 준공된 절토사면이다. 또한, 준공 이후 별도의 용도변경 없이 공용중이다.

상주영천고속도로 2024~2025년 시설물 안전점검 용역  
(2025년 하반기 정밀안전점검)

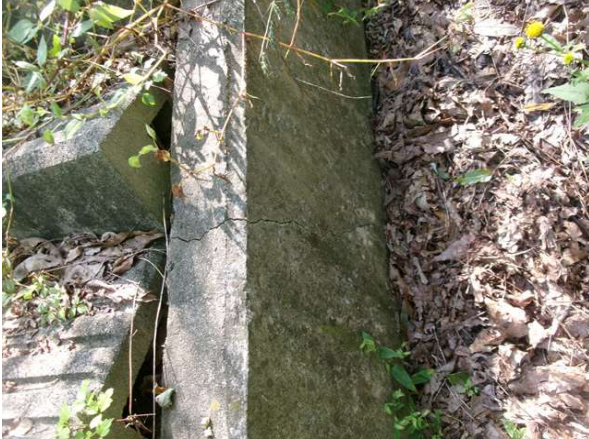
| 현 황 | 4.340k 산마루측구 균열(0.5/0.5) | 현 황 | 4.420k 소단배수로 균열(0.3/2.0*6ea) |
| 원 인 | 다짐미흡, 배수로 자중, 지표수 유입 | 원 인 | 다짐미흡, 배수로 자중, 지표수 유입 |

| 대 책 | 주입보수 | 대 책 | 주입보수 |

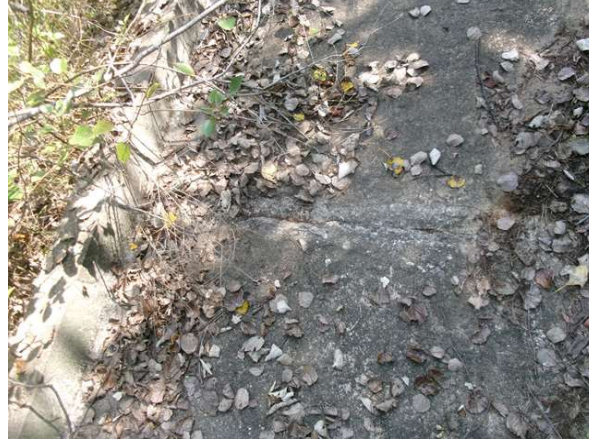
- 배수시설은 소단배수로 및 산마루측구가 시공되어 있다.
- 소단배수로에 기존손상인 균열이 조사되었고, 균열의 폭 및 길이증가는 없는 것으로 확인되었다. 금회 추가 균열 및 토사퇴적이 조사되었다.
- 상기 발생한 손상은 시공당시 다짐미흡으로 압밀작용 부위를 따라 배수로 자중에 의해 발생된 것으로 판단되며, 손상부위로 지표수의 유입으로 인해 손상의 진전이 예상되므로 원활한 배수 및 유지관리를 위해 주입보수, 정비가 필요하다.

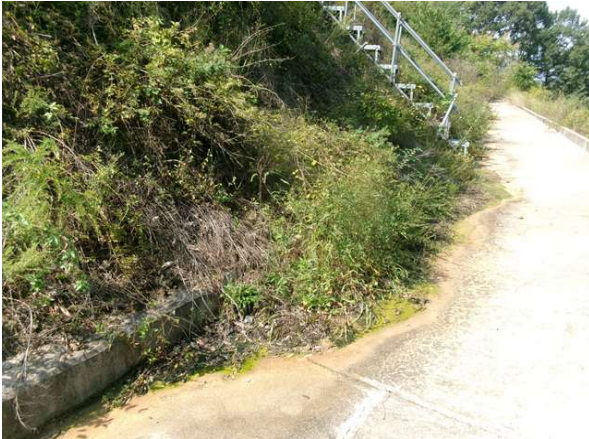
| 현 황 | 4.420k 소단배수로 토사퇴적(10*1*0.2) | 현 황 | 4.460k 사면 보통~심한풍화(80.0*20.0) |
| 원 인 | 집중강우에 의한 표층유실 | 원 인 | 장기공용, 지표수유입 |

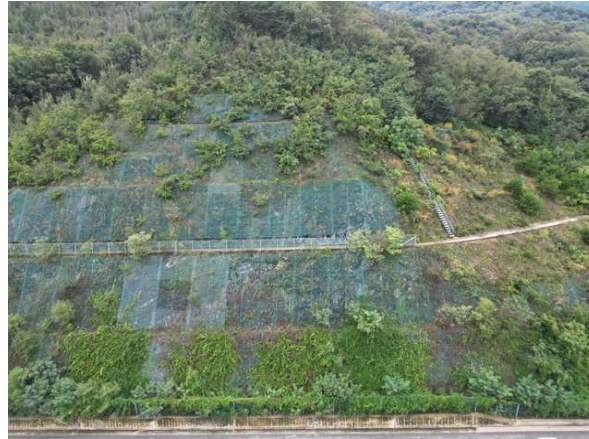
- 사면전반에 걸쳐 식생공, 낙석방지망이 시공되어 있으며, 양호한 상태로 확인되었다.
- 낙석방지망내 노출암반을 확인한 결과, 풍화등급은 약한풍화(SW)~심한풍화(HW) 정도로 판단된다. 그 외의 특이손상은 없는 것으로 조사되었다.
- 4.460k 보통~심한풍화(80.0\*20.0)는 사면절개부 노출암으로 지속적인 지표수 유입 및 장기 공용으로 인한 손상으로 판단되며, 전회와 비교시 진전은 미미한 상태로 확인되었다. 상기 손상부는 낙석방지망이 설치되어 있으므로, 낙석 등의 위험성은 낮으므로, 주의관찰하는 유지관리를 실시하는 것이 바람직하다.

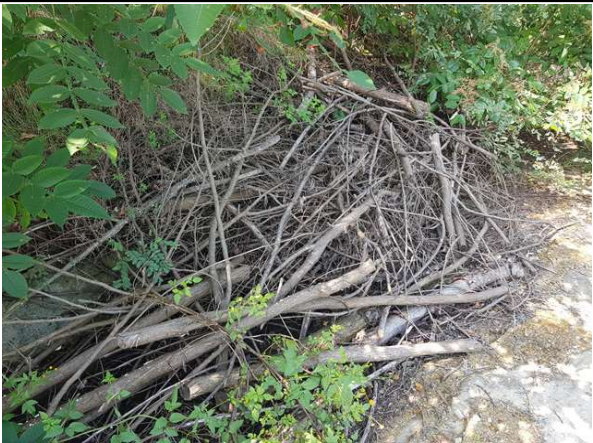
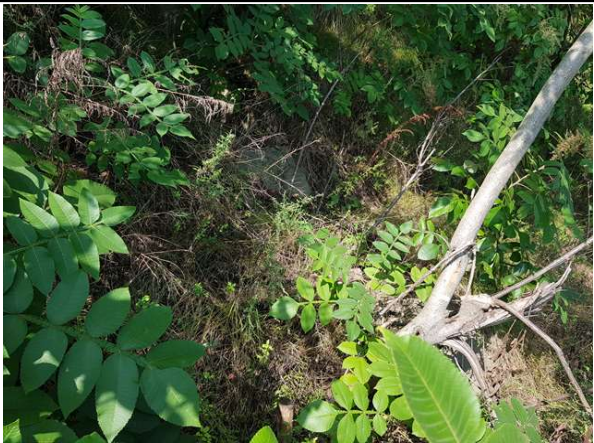
| 현 황 | 4.800k 소단배수로 폐목재 적치 | 현 황 | 4.800k 소단배수로 폐목재 적치 |
| 원 인 | 정비 미흡 | 원 인 | 정비 미흡 |

| 대 책 | 정비 | 대 책 | 정비 |

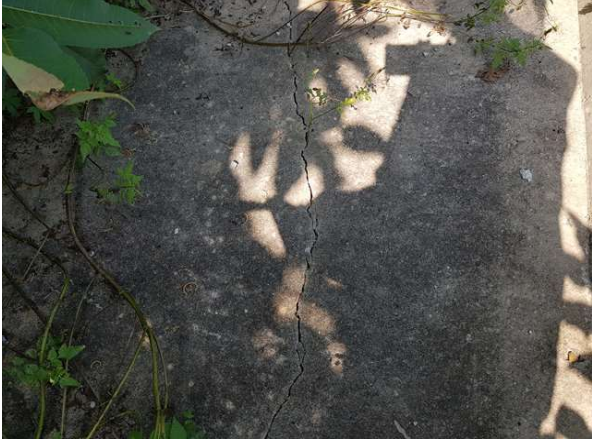
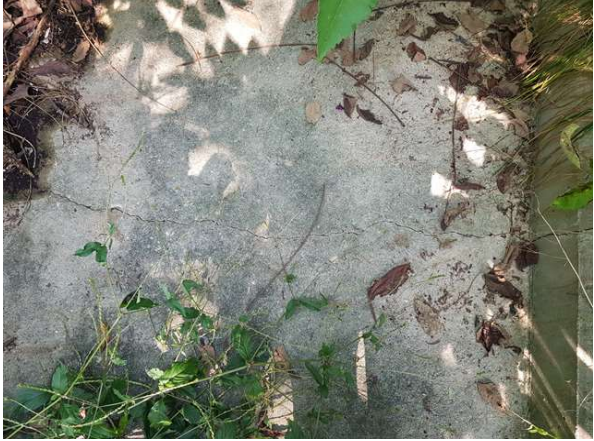
- 배수시설은 소단배수로 및 산마루측구, 수직도수로가 시공되어 있고, 소단배수로 및 수직도수로 기존손상인 균열이 확인되었고, 옹벽 시공후 남은 폐목재가 적치되어 있는 것이 조사되었다.
- 금회 점검시, 기존손상 중 균열의 폭 및 길이증가는 없는 것으로 확인되었다. 일부 균열이 추가 조사되었다. 상기 발생한 손상은 시공당시 다짐미흡으로 압밀작용 부위를 따라 배수로 자중에 의해 발생한 것으로 판단되며, 손상부위로 지표수의 유입으로 인해 손상의 진전이 예상되므로 원활한 배수 및 유지관리를 위해 주입보수, 정비가 필요하다.

| 현 황 | 4.810k 소단배수로 균열(0.5/10.0) | 현 황 | 4.820k 소단배수로 균열(0.5/1.5) |
| 원 인 | 다짐미흡, 배수로 자중, 지표수 유입 | 원 인 | 다짐미흡, 배수로 자중, 지표수 유입 |

| 대 책 | 주입보수 | 대 책 | 주입보수 |

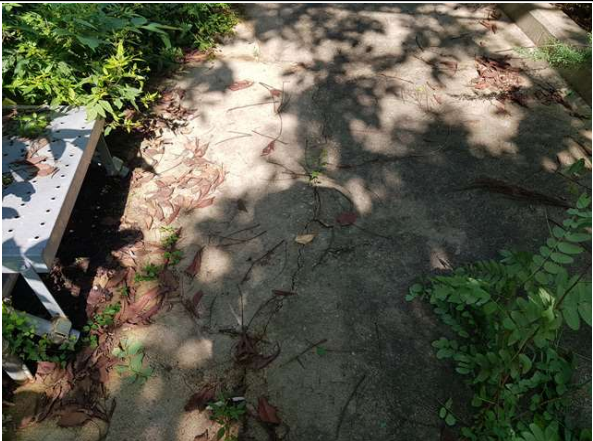
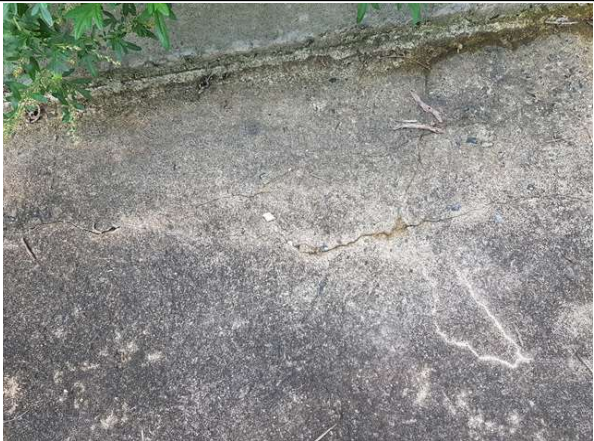
| 현 황 | 4.830k 소단배수로 균열(0.5/7.0) | 현 황 | 4.870k 소단배수로 균열(1.0/3.5) |
| 원 인 | 다짐미흡, 배수로 자중, 지표수 유입 | 원 인 | 다짐미흡, 배수로 자중, 지표수 유입 |

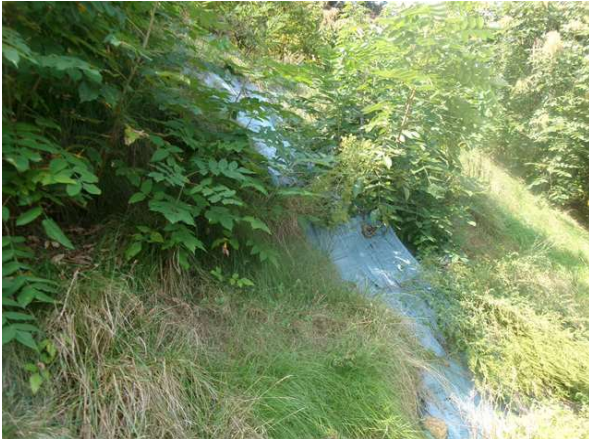
| 현 황 | 4.920k 임시보수(5.0*3.0) | 현 황 | 4.930k 소단배수로 균열(1.0/1.5) |
| 원 인 | 집중강우로 인한 표층유실 | 원 인 | 다짐미흡, 배수로 자중, 지표수 유입 |

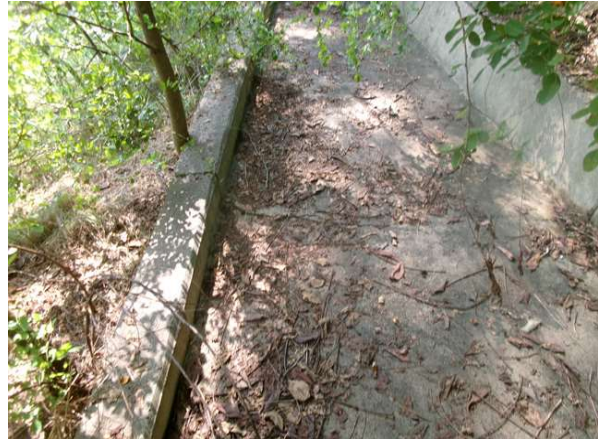
- 배수시설은 소단배수로 및 산마루측구, 수직도수로가 시공되어 있다.
- 점검결과, 소단배수로에 기존손상인 4.940k 균열(1.0/1.5)이 확인되었고, 상기 발생한 손상은 시공당시 다짐미흡으로 압밀작용 부위를 따라 배수로 자중에 의해 발생한 것으로 판단되며, 손상부위로 지표수의 유입으로 인해 손상의 진전이 예상되므로 원활한 배수 및 유지관리를 위해 주입보수가 필요하다.

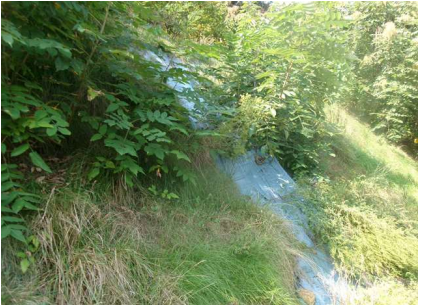
| 구 분 | 중점유지관리 사항 | 현황 사진 |
|---|---|---|
| 사<br>면<br>부 | <ul style="list-style-type: none"> <li>• 보통~심한풍화, 표층유실(임시보수) 구간</li> <li>→ 보통~심한풍화구간은 현재 낙석방지망 및 낙석방지울타리 등 보호공이 설치되어 있어 안전성에 문제는 없으나, 공용기간 증가에 따른 지표수유입, 풍화에 대한 주기적인 점검을 실시하는 유지관리가 필요</li> <li>→ 표층유실(임시보수)은 그 정도가 심하지는 않으나, 집중강우시 추가유실 가능성이 있으므로, 주기적인 점검을 실시하는 유지관리가 필요</li> </ul> | |

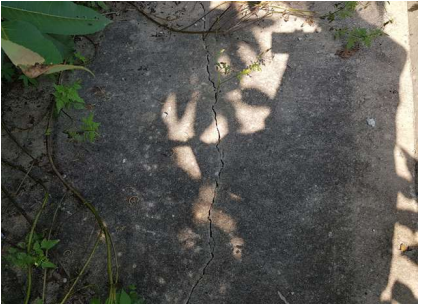
| 구 분 | 중점유지관리 사항 | 현황 사진 |
|---|---|---|
| 배<br>수<br>시<br>설 | <ul style="list-style-type: none"> <li>• 배수로 균열 구간</li> <li>→ 균열부에 대한 보수가 필요하며, 보수후에도 재손상 발생에 대한 주기적인 점검을 실시하는 유지관리가 필요</li> </ul> | |

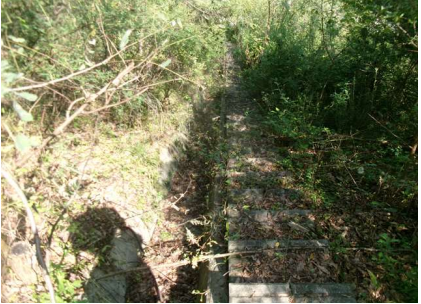
| 구 분 | 중점유지관리 사항 | 현황 사진 |
|---|---|---|
| 보<br>호<br>시<br>설 | <ul style="list-style-type: none"> <li>• 점검계단 식생</li> <li>→ 원활한 점검 및 유지관리를 위해 식생에 대한 정비가 필요</li> </ul> | |
