## 6. 영천절토06

### 6.1 시설물의 개요

영천절토06은 경상북도 의성군 단밀면 낙정리(상주영천고속도로 9.074~9.394km)에 위치한 사면으로서 총 연장 320.0m, 높이 32.0m로, 2017년 6월 준공된 절토사면이다. 또한, 준공 이후 별도의 용도변경 없이 공용중이다.

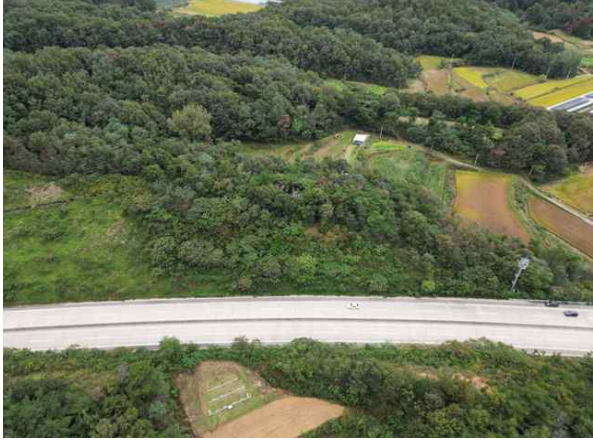
| 현 황 | 사면부 전경 | 현 황 | 상부자연사면 전경 |
| 원 인 | 상태양호 | 원 인 | 상태양호 |

| 대 책 | — | 대 책 | — |

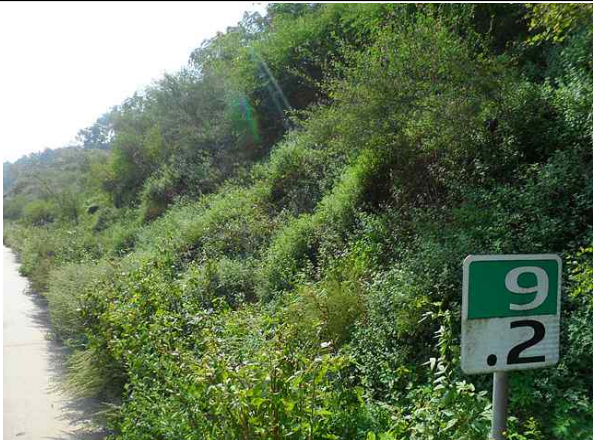
| 현 황 | 도로, 이격부 전경 | 현 황 | 소단배수로 전경 |
| 원 인 | 상태양호 | 원 인 | 상태양호 |

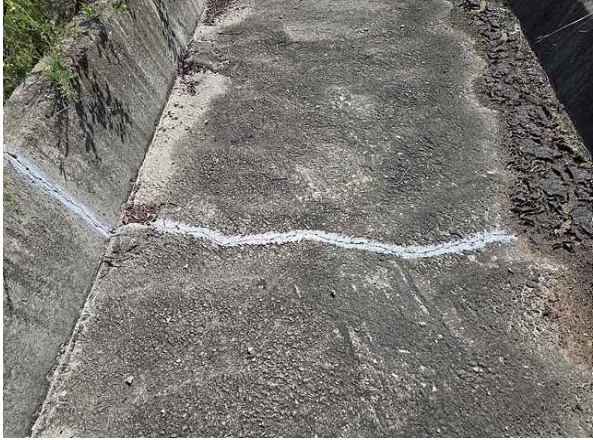
- 배수시설은 소단배수로가 시공되어 있다.
- 소단배수로 9.234k 균열(0.5/2.5), 9.304k 균열(0.3/2.5\*3ea, 0.3/2.0\*2ea), 전구간 토사퇴적(100.0\*0.5\*0.1)이 산마루측구 9.344k 균열(0.5/1.5)이 조사되었고, 기존점검 이후 일부 균열을 보수한 것이 확인되었다.
- 상기 발생한 손상은 시공당시 다짐미흡으로 압밀작용 부위를 따라 배수로 자중에 의해 발생된 것으로 판단되며, 손상부위로 지표수의 유입으로 인해 손상의 진전이 예상되므로 원활한 배수 및 유지관리를 위해 주입보수가 필요하다.
- 토사퇴적은 장기공용 및 지표수에 의한 사면 표층의 토사가 일부 흘러내려온 것으로 판단되며, 현재 그 양은 많지 않으나, 원활한 배수를 위해 정비를 실시하는 유지관리가 필요하다.

| 현 황 | 9.224k 소단배수로 균열(0.5/2.5) | 현 황 | 9.284k 소단배수로 균열(0.3/2.0*2ea) |
| 원 인 | 다짐미흡, 배수로 자중, 지표수 유입 | 원 인 | 다짐미흡, 배수로 자중, 지표수 유입 |

| 대 책 | 주입보수 | 대 책 | 주입보수 |

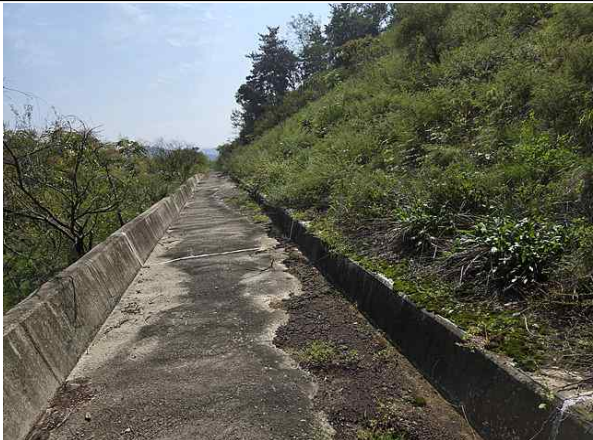
| 현 황 | 전구간 소단배수로 토사퇴적(100*0.5*0.1) | 현 황 | 9.354k 산마루측구 균열(0.5/1.5) |
| 원 인 | 장기공용, 지표수에 의한 유실 | 원 인 | 다짐미흡, 배수로 자중, 지표수 유입 |

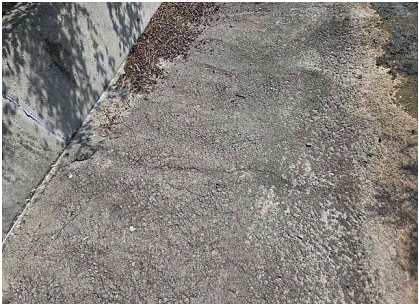
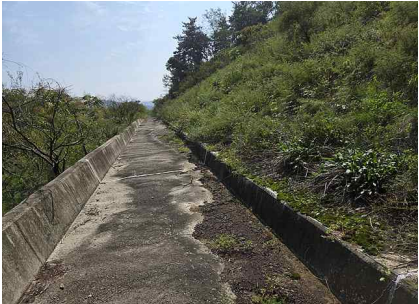
| 구 분 | 중점유지관리 사항 | 현황 사진 |
|---|---|---|
| 배수<br>시설 | <ul style="list-style-type: none"> <li>• 배수로 균열 구간<br/>→ 균열부에 대한 보수가 필요하며, 보수후에도 재손상 발생에 대한 주기적인 점검을 실시하는 유지관리가 필요</li> <li>• 배수로 토사퇴적 구간<br/>→ 원활한 배수를 위해 정비가 필요하며, 추가 발생에 대한 주기적인 점검을 실시하는 유지관리가 필요</li> </ul> | |

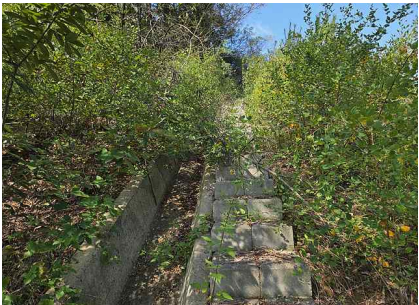
| 구 분 | 중점유지관리 사항 | 현황 사진 |
|---|---|---|
| 보호<br>시설 | <ul style="list-style-type: none"> <li>• 점검계단 식생<br/>→ 원활한 점검 및 유지관리를 위해 정비가 필요</li> </ul> | |
