## 7. 상주절토07

### 7.1 시설물의 개요

상주절토07은 경상북도 구미시 도개면 월림리(상주영천고속도로 도개IC R-A)에 위치한 사면으로서 총 연장 230.0m, 높이 30.0m로, 2017년 06월 준공된 절토사면이다. 또한, 준공 이후 별도의 용도변경 없이 공용중이다.

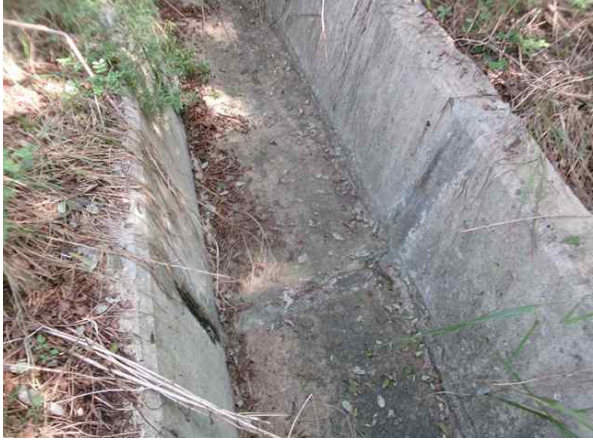
- 배수시설은 소단배수로 및 산마루측구가 시공되어 있다.
- 기존손상인 소단배수로 R-A 1+060 균열(0.5/3.0, 0.3/2.0\*2ea, 0.3/3.0\*4ea), 산마루측구 R-A 0+980 균열(0.3/1.5), 1+030 균열(0.3/1.5)이 조사되었고, 기존손상 중 균열의 폭 및 길이증가는 없는 것으로 확인되었다.
- 상기 발생한 손상은 시공당시 다짐미흡으로 압밀작용 부위를 따라 배수로 자중에 의해 발생된 것으로 판단되며, 손상부위로 지표수의 유입으로 인해 손상의 진전이 예상되므로 원활한 배수 및 유지관리를 위해 주입보수가 필요하다.

| 현 황 | R-A 1+030 산마루측구 균열(0.3/1.5) | 현 황 | R-A 1+060 소단배수로 균열(0.3/3.0) |
| 원 인 | 다짐미흡, 배수로 자중, 지표수 유입 | 원 인 | 다짐미흡, 배수로 자중, 지표수 유입 |

| 대 책 | 주입보수 | 대 책 | 주입보수 |

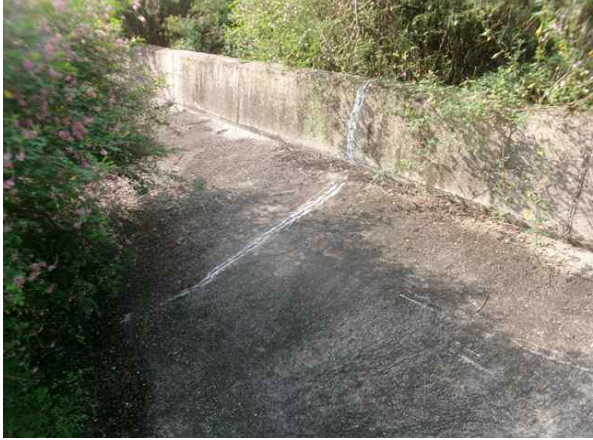
| 현 황 | R-A 1+070 소단배수로 균열(0.3/2.0) | 현 황 | 하단, 낙석방지울타리 |
| 원 인 | 다짐미흡, 배수로 자중, 지표수 유입 | 원 인 | 상태양호 |

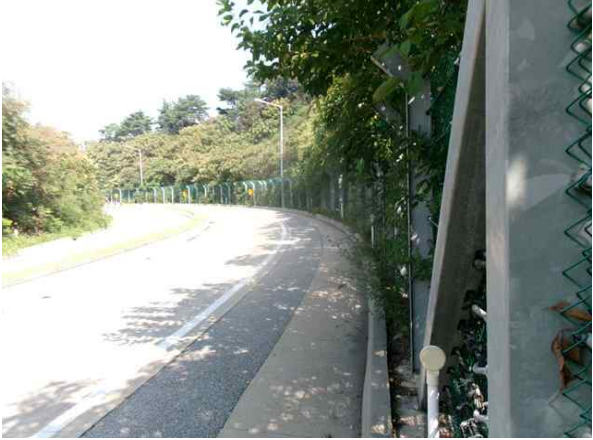
- 부대시설로는 낙석방지울타리(R-A 1+030~1+080)가 설치되어 있으며, 손상이 없는 양호한 상태로 조사되었다.

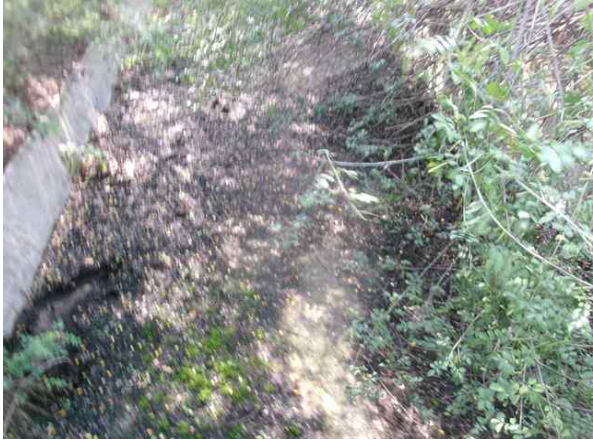
- 배수시설은 소단배수로가 시공되어 있다.
- 기존손상인 소단배수로 R-A 1+090 균열(0.3/2.0, 0.3/2.0)이 조사되었고, 균열의 폭 및 길이증가는 없는 것으로 확인되었다. 금회 R-A 1+100 균열(0.3/0.6), 전구간 토사퇴적(40.0\*1.5\*0.1)이 조사되었다.
- 상기 발생한 손상은 시공당시 다짐미흡으로 압밀작용 부위를 따라 배수로 자중에 의해 발생된 것으로 판단되며, 손상부위로 지표수의 유입으로 인해 손상의 진전이 예상되므로 원활한 배수 및 유지관리를 위해 주입보수가 필요하다.
- 토사퇴적은 장기공용 및 지표수에 의한 사면 표층의 토사가 일부 흘러내려온 것으로 판단되며, 현재 그 양은 많지 않으나, 원활한 배수를 위해 정비를 실시하는 유지관리가 필요하다.

| 현 황 | R-A 1+090 소단배수로 균열(0.3/2.0) | 현 황 | R-A 1+090 소단배수로 균열(0.3/2.0) |
| 원 인 | 다짐미흡, 배수로 자중, 지표수 유입 | 원 인 | 다짐미흡, 배수로 자중, 지표수 유입 |

| 대 책 | 주입보수 | 대 책 | 주입보수 |

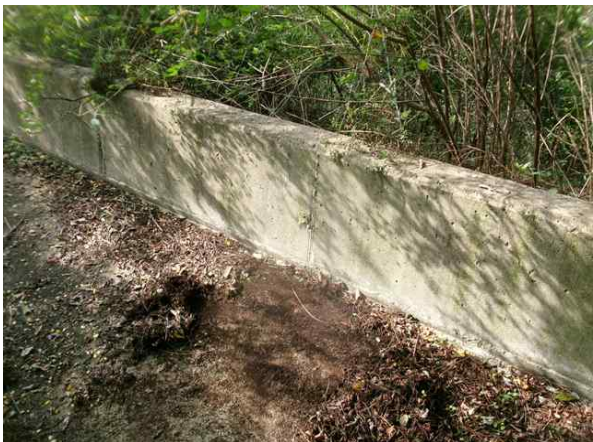
| 현 황 | R-A 1+100 소단배수로 균열(0.3/0.6) | 현 황 | R-A 1+090 소단배수로 토사퇴적 |
| 원 인 | 다짐미흡, 배수로 자중, 지표수 유입 | 원 인 | 장기공용, 지표수에 의한 유실 |
