## 8. 상주절토08

상주절토08은 경상북도 구미시 도개면 궁거리(상주영천고속도로 14.074~14.334km)에 위치한 사면으로서 총 연장 260.0m, 높이 31.0m로, 2017년 06월 준공된 절토사면이다. 또한, 준공 이후 별도의 용도변경 없이 공용중이다.

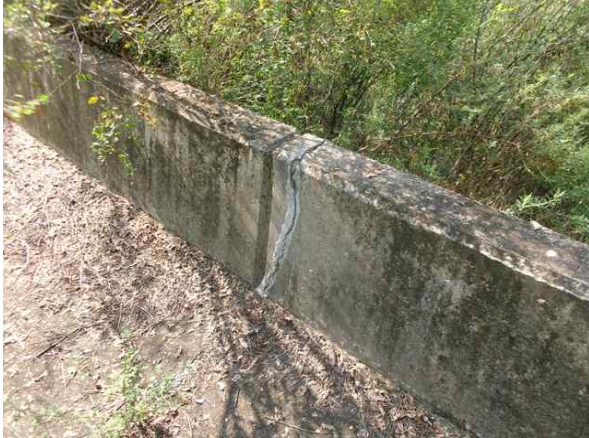
| 현 황 | 14.17k 소단배수로 들뜸 (0.5*1.0) | 현 황 | 소단배수로 전경 |
| 원 인 | 상태양호 | 원 인 | 상태양호 |

| 대 책 | - | 대 책 | - |

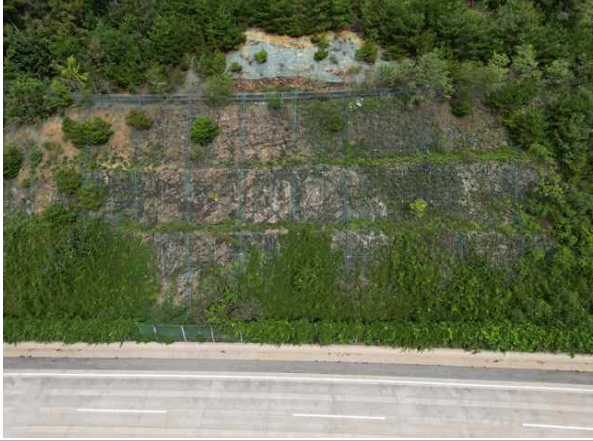
| 현 황 | 1단 사면부 보통~심한풍화 | 현 황 | 2단 사면부 보통~심한풍화 |
| 원 인 | 장기공용, 지표수유입 | 원 인 | 장기공용, 지표수유입 |

| 대 책 | 주의관찰 | 대 책 | 주의관찰 |

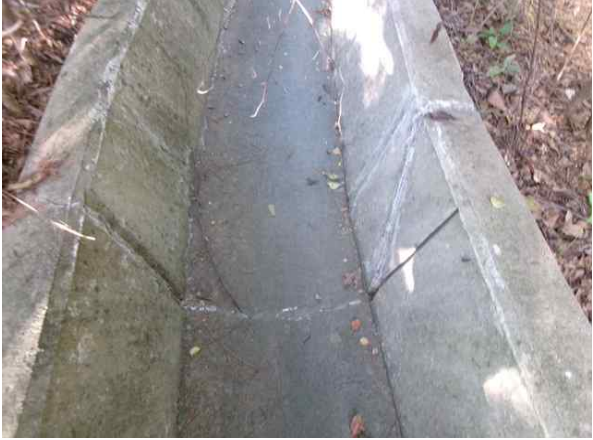
- 배수시설은 소단배수로 및 산마루측구가 시공되어 있다.
- 소단배수로 및 산마루측구에 균열, 재균열이 조사되었고, 전회점검 이후 균열의 폭 및 길이증가는 없는 것으로 확인되었다.
- 상기 발생한 손상은 시공당시 다짐미흡으로 압밀작용 부위를 따라 배수로 자중에 의해 발생된 것으로 판단되며, 손상부위로 지표수의 유입으로 인해 손상의 진전이 예상되므로 원활한 배수 및 유지관리를 위해 주입보수, 단면보수가 필요하다.

| 현 황 | 상부자연사면 전경 | 현 황 | 14.214k 산마루측구 균열(1.0/2.0) |
| 원 인 | 상태양호 | 원 인 | 다짐미흡, 배수로 자중, 지표수 유입 |

| 대 책 | - | 대 책 | 주입보수 |

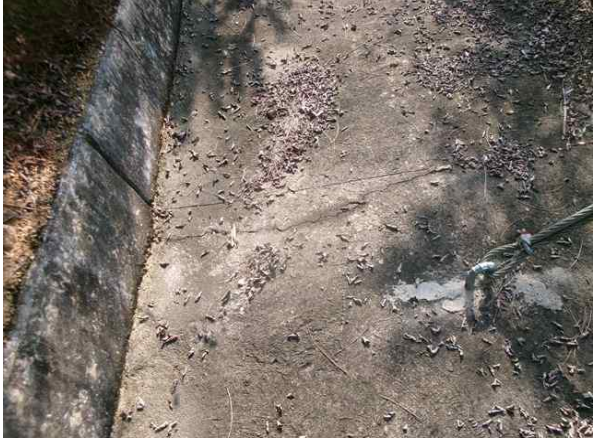
| 현 황 | 14.244k 소단배수로 균열(0.3/1.0) | 현 황 | 14.254k 소단배수로 재균열(0.3/2.0) |
| 원 인 | 다짐미흡, 배수로 자중, 지표수 유입 | 원 인 | 다짐미흡, 배수로 자중, 지표수 유입 |

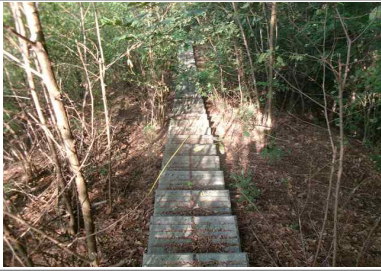
| 구 분 | 점검 결과 | 비고 |
|---|---|---|
| 추락방지시설 | 추락방지시설인 점검계단은 손상이 관찰되지 않은 양호한 상태로, 유지관리에 문제가 없는 것으로 판단된다. | |

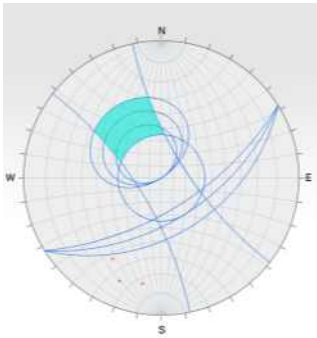
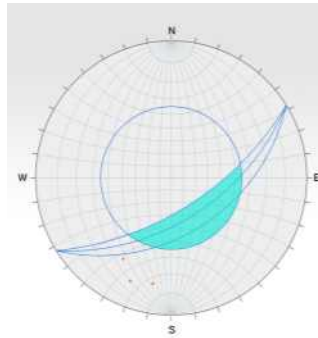
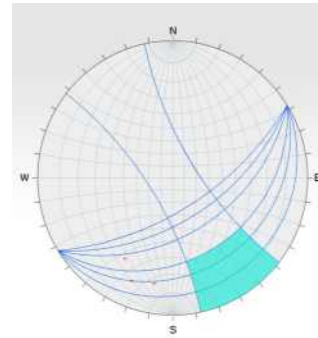
| 구 분 | | J1 | J2 | J3 | 절리상태 점수 | | |
|---|---|---|---|---|---|---|---|
| 안정 | | 안정 | | 안정 | | | |
| <ul style="list-style-type: none"><li>● 평면파괴 영역에 절리군의 극점이 분포하고 있지 않음</li><li>● 썩기파괴 영역에 절리군의 극점이 분포하고 있지 않음</li><li>● 전도파괴 영역에 절리군의 극점이 분포하고 있지 않음</li></ul> | | | | | | | |

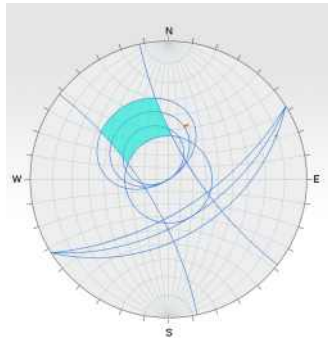
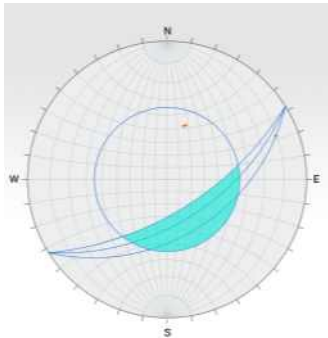
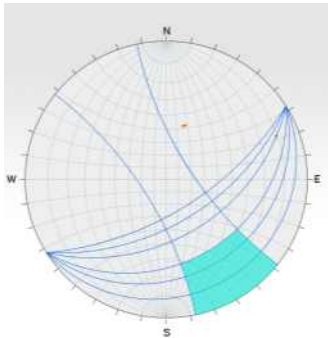
| 구 분 | | J4 | J5 | J6 | 절리상태 점수 | | |
|---|---|---|---|---|---|---|---|
| 안정 | | 안정 | | 안정 | | | |
| <ul style="list-style-type: none"><li>● 평면파괴 영역에 절리군의 극점이 분포하고 있지 않음</li><li>● 썰기파괴 영역에 절리군의 극점이 분포하고 있지 않음</li><li>● 전도파괴 영역에 절리군의 극점이 분포하고 있지 않음</li></ul> | | | | | | | |

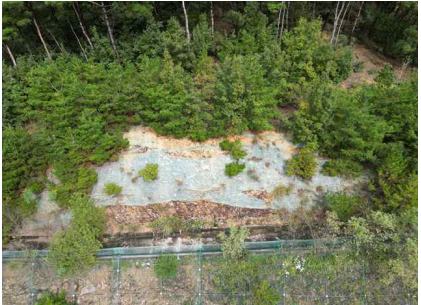
| 구 분 | 중점유지관리 사항 | 현황 사진 |
|---|---|---|
| 사<br>면<br>부 | <ul style="list-style-type: none"> <li>• 보통~심한풍화 구간</li> <li>→ 풍화는 장마(지표수 유입) 및 해빙기에 취약하므로, 주기적인 점검으로 통해 손상의 진전유무 확인에 대한 유지관리를 실시</li> </ul> | |

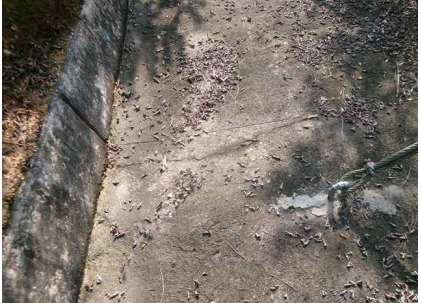
| 구 분 | 중점유지관리 사항 | 현황 사진 |
|---|---|---|
| 배수<br>시설 | <ul style="list-style-type: none"> <li>• 배수로 균열 구간</li> <li>→ 균열부에 대한 보수가 필요하며, 보수후에도 재손상 발생에 대한 주기적인 점검을 실시하는 유지관리가 필요</li> </ul> | |

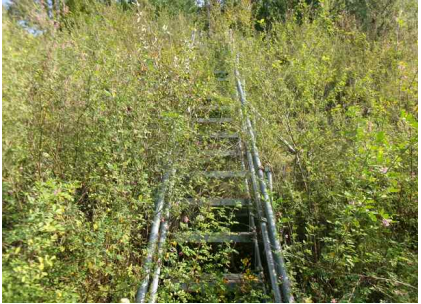
| 구 분 | 중점유지관리 사항 | 현황 사진 |
|---|---|---|
| 보호<br>시설 | <ul style="list-style-type: none"> <li>• 점검계단 식생</li> <li>→ 원활한 점검 및 유지관리를 위해 식생에 대한 정비가 필요</li> </ul> | |
