## 9. 상주절토09

상주절토09는 경상북도 구미시 도개면 궁거리(상주영천고속도로 14.494~14.934km)에 위치한 사면으로서 총 연장 440.0m, 높이 40.0m로, 2017년 06월 준공된 절토사면이다. 또한, 준공 이후 별도의 용도변경 없이 공용중이다.

절토사면명 : 상주절토09 / 14.494~14.934km

상주영천고속도로 2024~2025년 시설물 안전점검 용역  
(2025년 하반기 정밀안전점검)

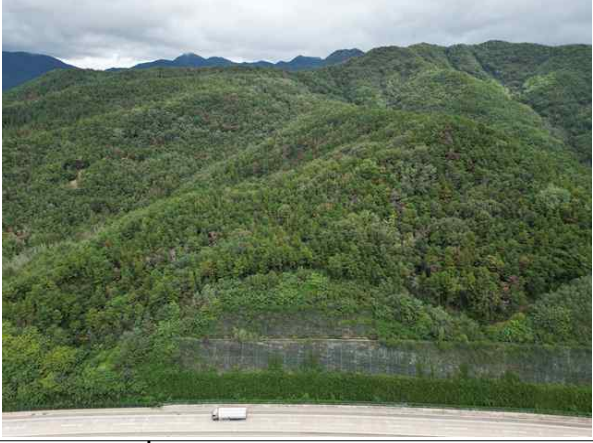
| 현 황 | 하부 낙석방지울타리 전경 | 현 황 | 정면 전경 |
| 원 인 | 상태양호 | 원 인 | 장기공용, 지표수유입 |

| 대 책 | - | 대 책 | 주의관찰 |

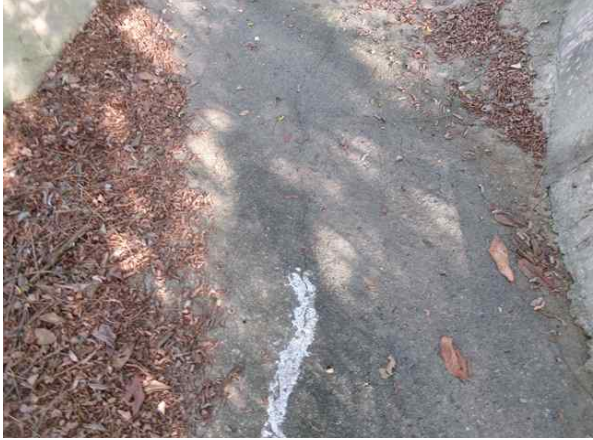
| 현 황 | 14.615k 소단배수로 균열(0.3/2.5) | 현 황 | 14.615k 산마루측구 파손(0.2*0.5) |
| 원 인 | 다짐미흡, 배수로 자중, 지표수 유입 | 원 인 | 배수로 자중, 지표수 유입 |

| 대 책 | 주입보수 | 대 책 | 단면보수 |

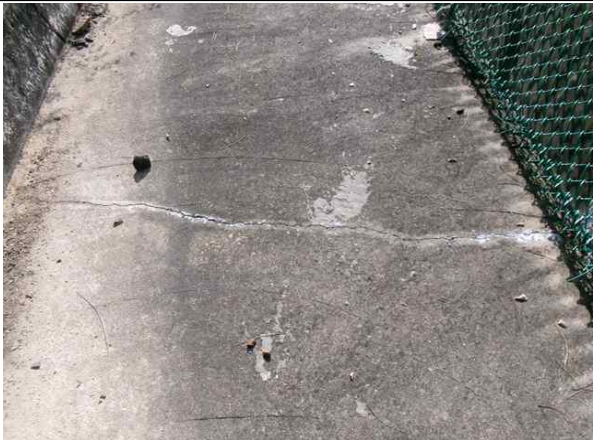
| 현 황 | 14.625k 소단배수로 균열(0.5/2.0) | 현 황 | 14.645k 소단배수로 균열(0.5/2.0) |
| 원 인 | 다짐미흡, 배수로 자중, 지표수 유입 | 원 인 | 다짐미흡, 배수로 자중, 지표수 유입 |

| 대 책 | 주입보수 | 대 책 | 주입보수 |

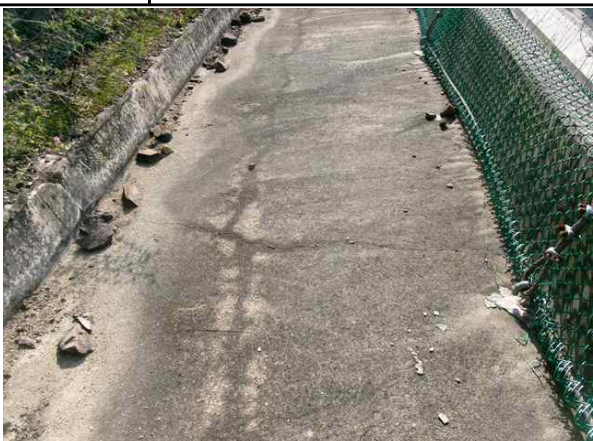
| 현 황 | 14.744k 소단배수로 균열(0.5/2.0) | 현 황 | 14.734k 소단배수로 망상균열(5.0*2.0) |
| 원 인 | 다짐미흡, 배수로 자중, 지표수 유입 | 원 인 | 다짐미흡, 배수로 자중, 지표수 유입 |

| 대 책 | 주입보수 | 대 책 | 주입보수 |

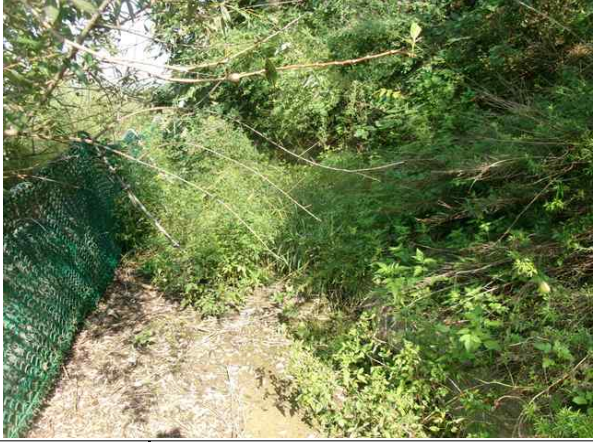
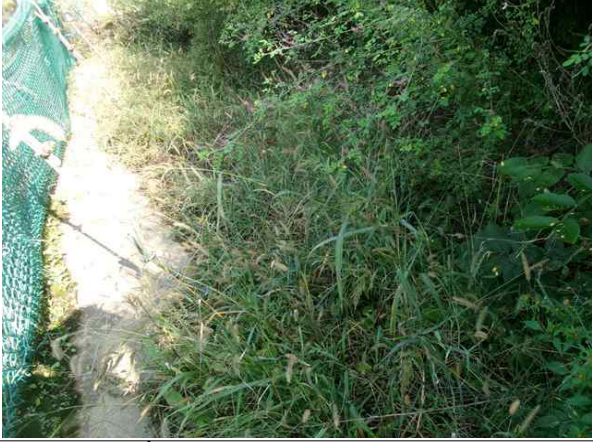
| 현 황 | 소단배수로 토사퇴적(160.0*0.5*0.1) | 현 황 | 소단배수로 토사퇴적(160.0*0.5*0.1) |
| 원 인 | 파쇄, 장기공용, 지표수 유입 | 원 인 | 파쇄, 장기공용, 지표수 유입 |

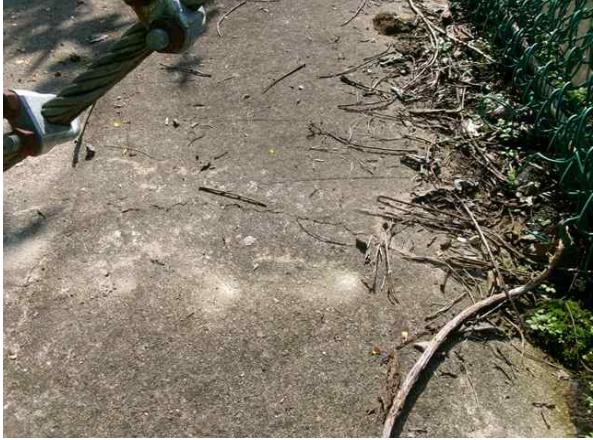
| 현 황 | 14.874k 소단배수로 균열(0.3/1.0) | 현 황 | 소단배수로 토사퇴적(20.0*0.5*0.1) |
| 원 인 | 다짐미흡, 배수로 자중, 지표수 유입 | 원 인 | 파쇄, 장기공용, 지표수 유입 |

| 대 책 | 주입보수 | 대 책 | 정비 |

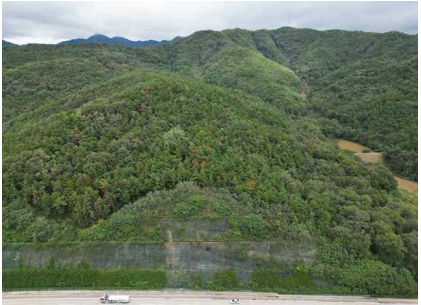
| 구 분 | 중점유지관리 사항 | 현황 사진 |
|---|---|---|
| 사<br>면<br>부 | <ul style="list-style-type: none"> <li>파쇄 구간<br/>→ 풍화부는 지표수유입 및 해빙기에 취약하므로, 주기적인 점검으로 통해 손상의 진전유무에 대한 확인</li> </ul> | |

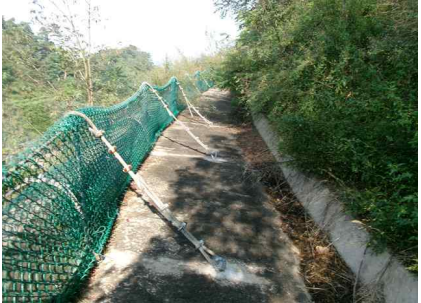
| 구 분 | 중점유지관리 사항 | 현황 사진 |
|---|---|---|
| 배<br>수<br>시<br>설 | <ul style="list-style-type: none"> <li>배수로 균열 구간<br/>→ 균열부에 대한 보수가 필요하며, 보수후에도 재손상 발생에 대한 주기적인 점검을 실시하는 유지관리가 필요</li> <li>배수로 토사퇴적 구간<br/>→ 원활한 배수를 위해 주기적인 청소가 필요</li> </ul> | |

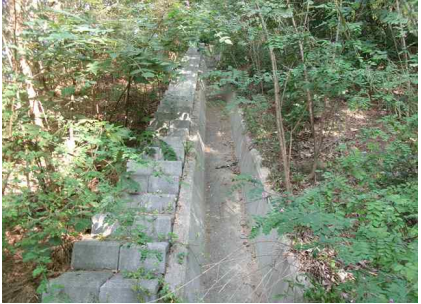
| 구 분 | 중점유지관리 사항 | 현황 사진 |
|---|---|---|
| 보<br>호<br>시<br>설 | <ul style="list-style-type: none"> <li>점검계단 식생<br/>→ 원활한 점검 및 유지관리를 위해 식생에 대한 정비가 필요</li> </ul> | |
