# 11. 상주절토11

### 11.1 시설물의 개요

상주절토11은 경상북도 구미시 도개면 도개리(상주영천고속도로 15.894~16.014km)에 위치한 사면으로서 총 연장 120.0m, 높이 30.0m로, 2017년 06월 준공된 절토사면이다. 또한, 준공 이후 별도의 용도변경 없이 공용중이다.

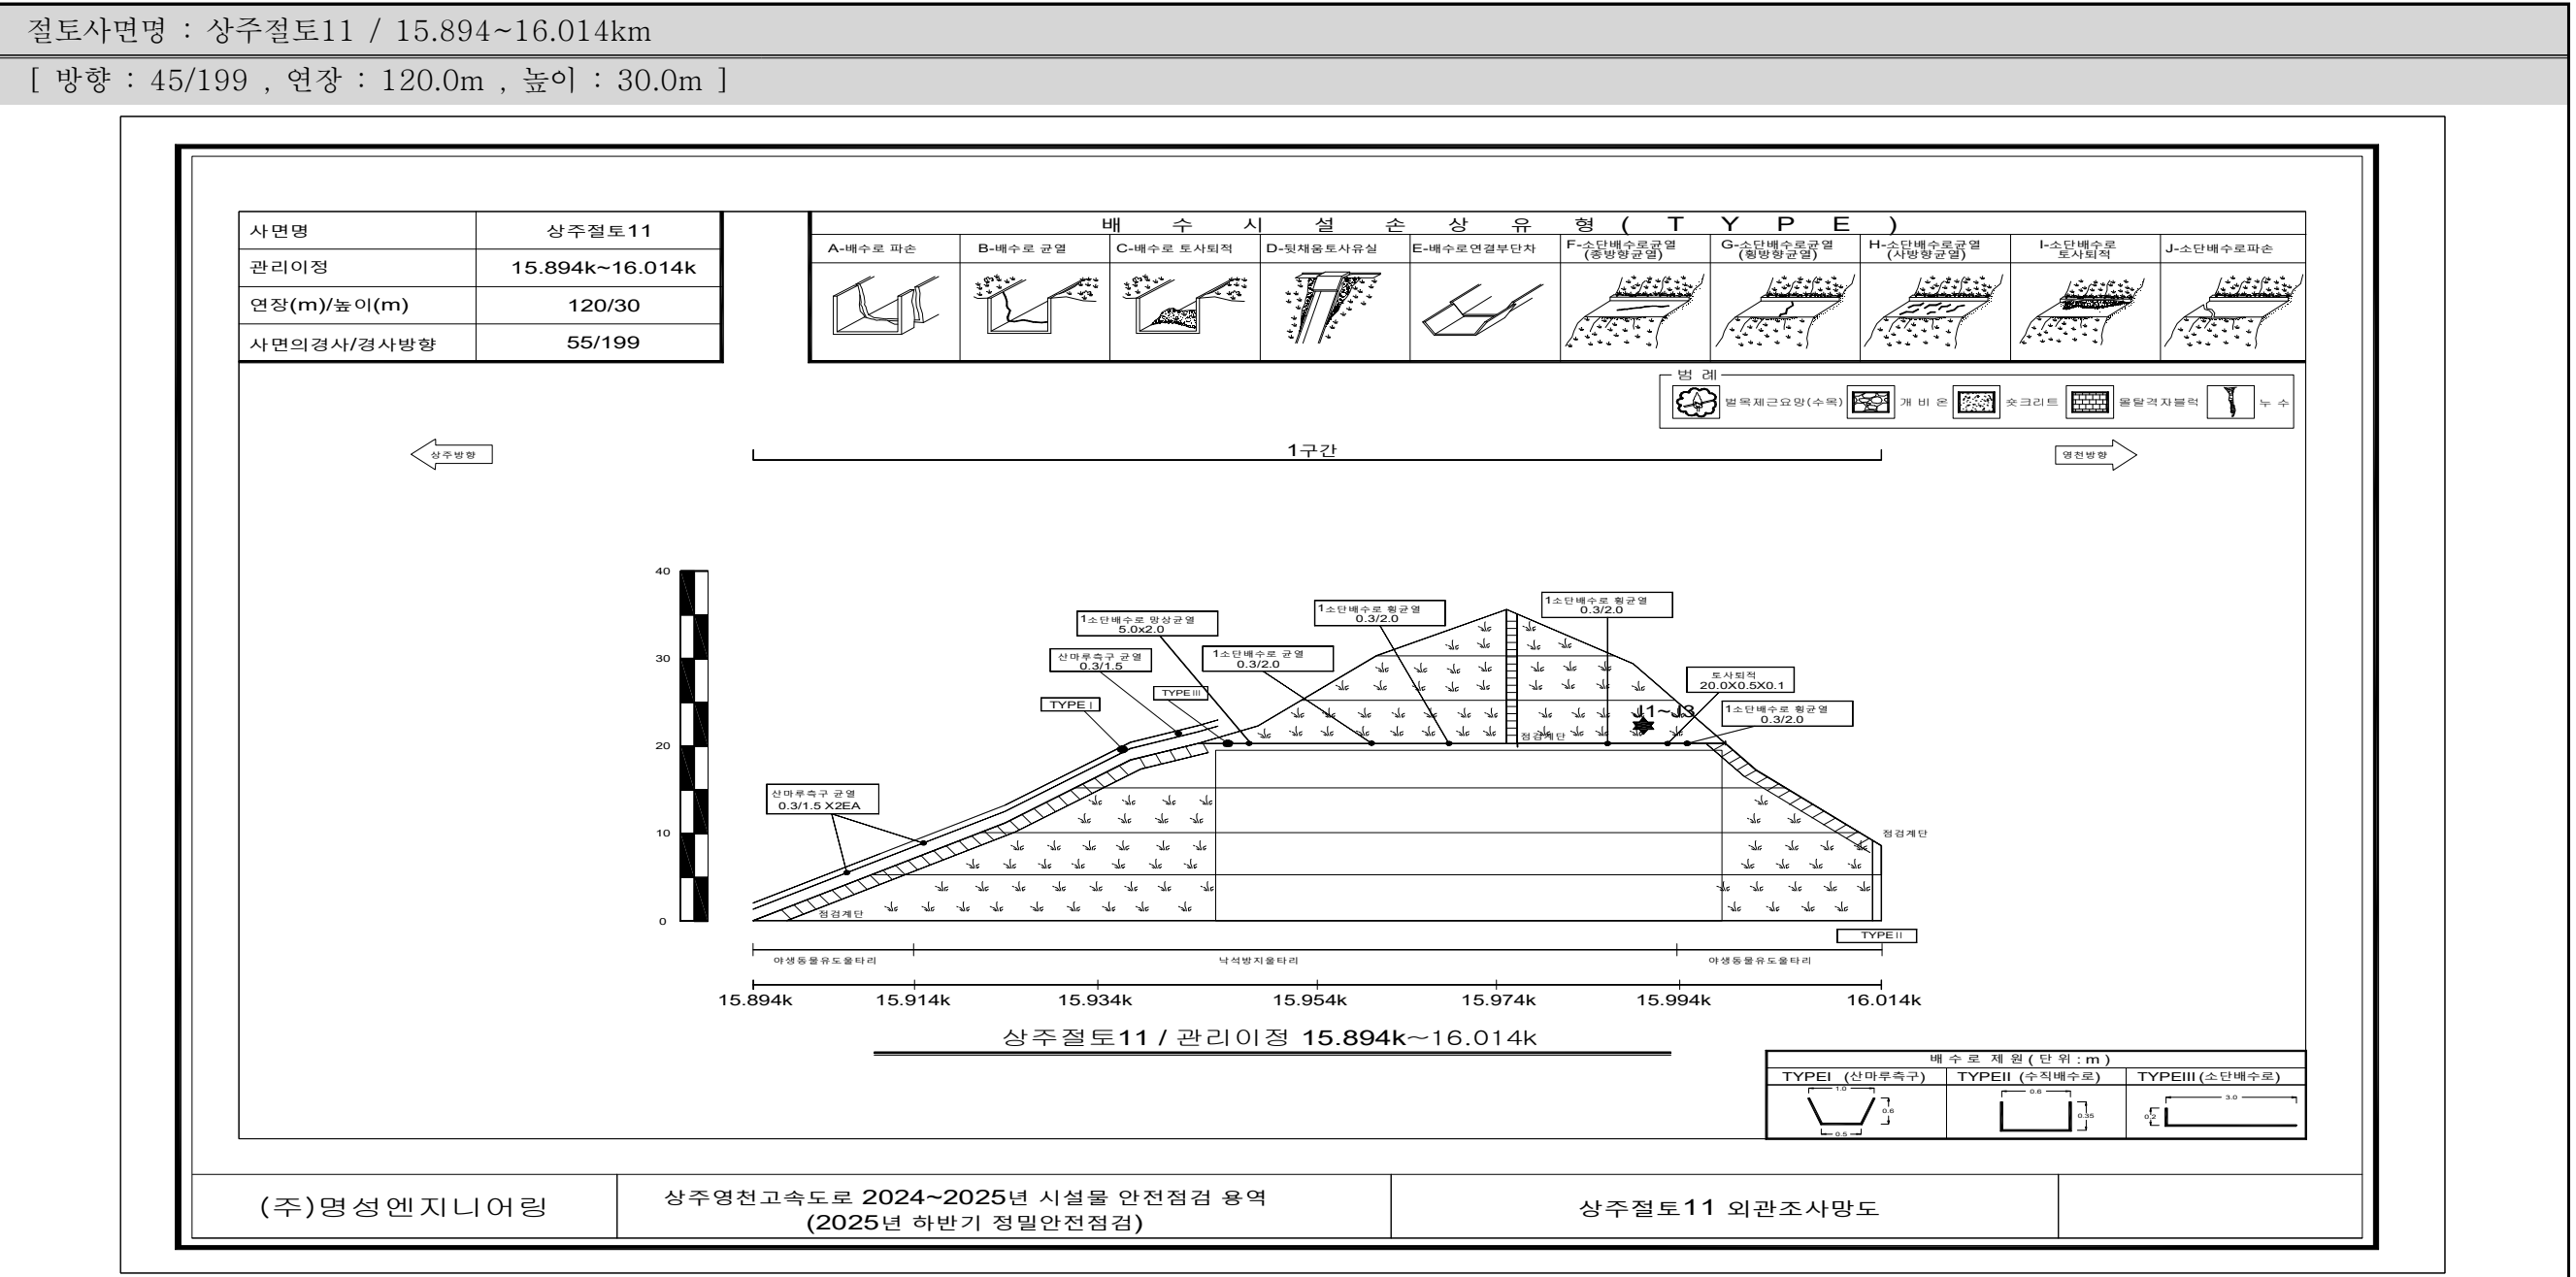
11.3.2 외관조사 결과 현황도(Face Map)

- 배수시설은 소단배수로 및 산마루측구, 수직도수로가 시공되어 있다.
- 소단배수로 및 산마루측구에 균열, 토사퇴적 등의 손상이 확인되었고, 균열의 폭 및 길이증가는 없는 것으로 확인되었다.
- 균열, 망상균열 등의 손상은 시공당시 다짐미흡으로 압밀작용 부위를 따라 배수로 자중에 의해 발생된 것으로 판단되며, 손상부위로 지표수의 유입으로 인해 손상의 진전이 예상되므로 원활한 배수 및 유지관리를 위해 주입보수가 필요하다.
- 토사퇴적은 공용기간 증가로 인해 지표수 유입에 의한 토층유실이 퇴적된 것으로 판단되며, 원활한 배수를 위해 정비가 필요하다.

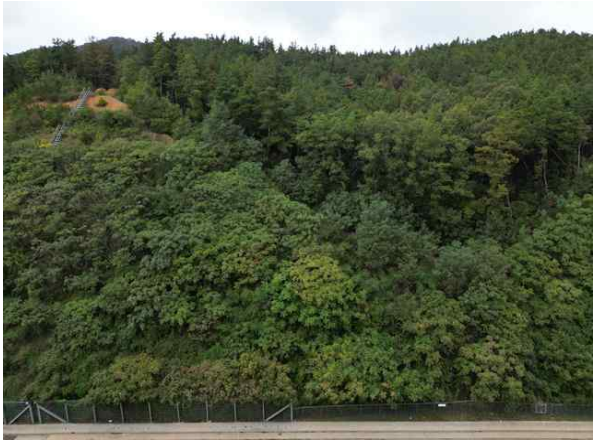
| 현 황 | 계곡부 전경 | 현 황 | 계곡부 전경 |
| 원 인 | 상태양호 | 원 인 | - |

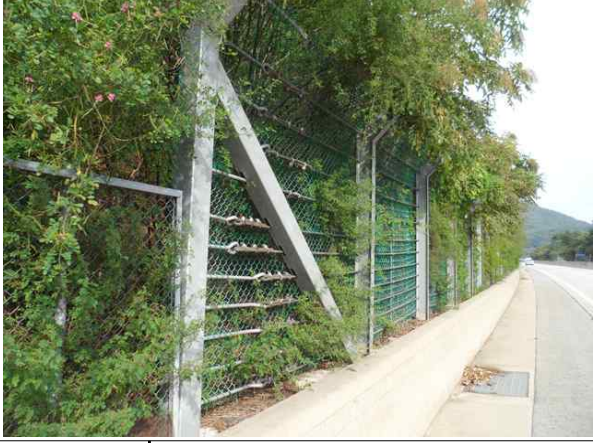
| 현 황 | 하단, 낙석방지울타리 전경 | 현 황 | 수직도수로 전경 |
| 원 인 | 상태양호 | 원 인 | 상태양호 |

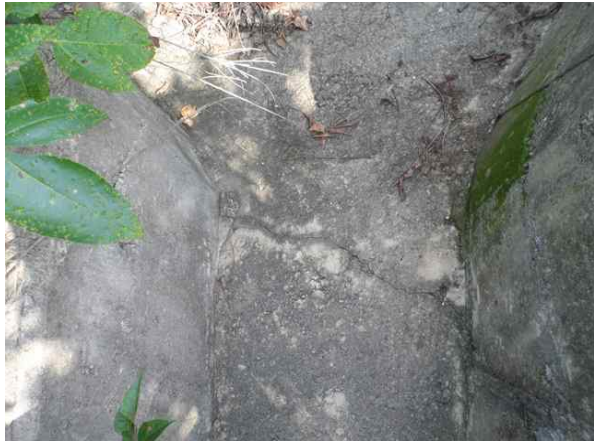
| 현 황 | 15.940k 산마루측구 균열(0.3/2.0) | 현 황 | 15.960k 소단배수로 균열(0.3/2.0) |
| 원 인 | 다짐미흡, 배수로 자중, 지표수 유입 | 원 인 | 다짐미흡, 배수로 자중, 지표수 유입 |

| 대 책 | 주입보수 | 대 책 | 주입보수 |

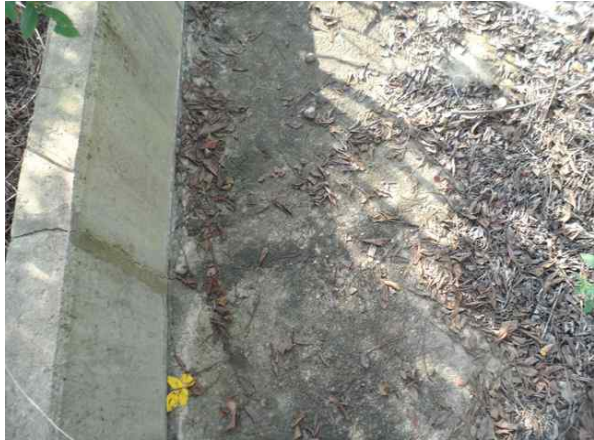
| 현 황 | 15.960k 소단배수로 균열(0.3/2.0) | 현 황 | 15.994k 소단배수로 토사퇴적(20*0.5*0.1) |
| 원 인 | 다짐미흡, 배수로 자중, 지표수 유입 | 원 인 | 지표수 유입으로 인한 토사유실 |

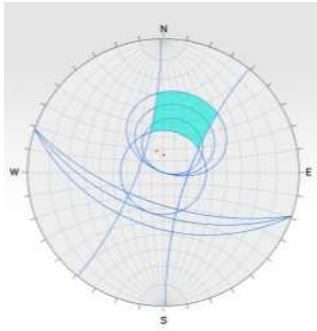
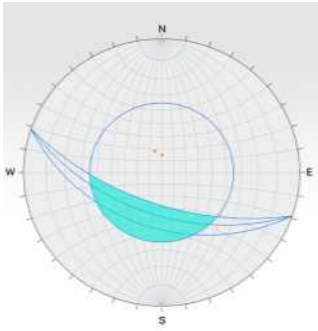
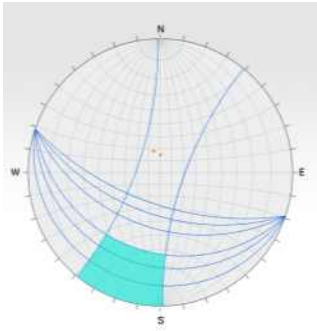
| 구 분 | | J1 | J2 | J3 | 절리상태 점수 | | |
|---|---|---|---|---|---|---|---|
| 안정 | | 안정 | | 안정 | | | |
| <div>● 평면파괴 영역에 절리군의 극점이 분포하고 있지 않음</div> <div>● 썰기파괴 영역에 절리군의 극점이 분포하고 있지 않음</div> <div>● 전도파괴 영역에 절리군의 극점이 분포하고 있지 않음</div> | | | | | | | |

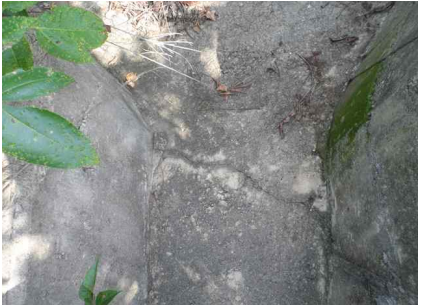
| 구 분 | 중점유지관리 사항 | 현황 사진 |
|---|---|---|
| 배수<br>시설 | <ul style="list-style-type: none"> <li>• 배수로 균열 구간<br/>→ 균열부에 대한 보수가 필요하며, 보수후에도 재순상 발생에 대한 주기적인 점검을 실시하는 유지관리가 필요</li> <li>• 배수로 토사퇴적 구간<br/>→ 토사퇴적은 원활한 배수를 위해 정비가 필요하며, 주기적인 점검을 통한 유지관리가 필요</li> </ul> | |

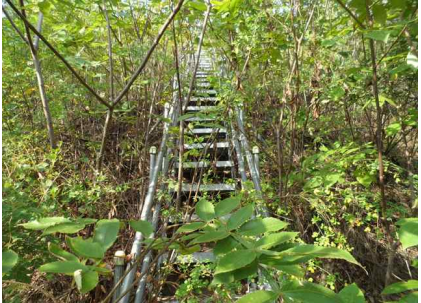
| 구 분 | 중점유지관리 사항 | 현황 사진 |
|---|---|---|
| 보호<br>시설 | <ul style="list-style-type: none"> <li>• 점검계단 식생<br/>→ 원활한 점검 및 유지관리를 위해 식생에 대한 정비가 필요</li> </ul> | |
