## 13. 상주절토13

### 13.1 시설물의 개요

상주절토13은 경상북도 구미시 도개면 다곡리(상주영천고속도로 16.864~17.284km)에 위치한 사면으로서 총 연장 420.0m, 높이 45.0m로, 2017년 06월 준공된 절토사면이다. 또한, 준공 이후 별도의 용도변경 없이 공용중이다.

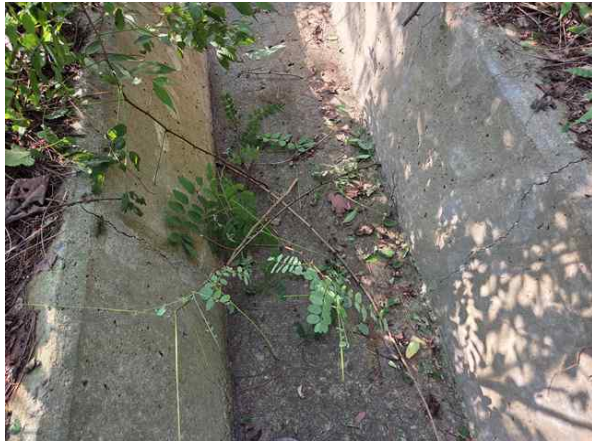
| 현 황 | 16.87k 산마루측구 균열(1.0/1.5) | 현 황 | 16.89k 산마루측구 균열(0.5/0.5) |
| 원 인 | 다짐미흡, 배수로 자중, 지표수 유입 | 원 인 | 다짐미흡, 배수로 자중, 지표수 유입 |

| 대 책 | 주입보수 | 대 책 | 주입보수 |

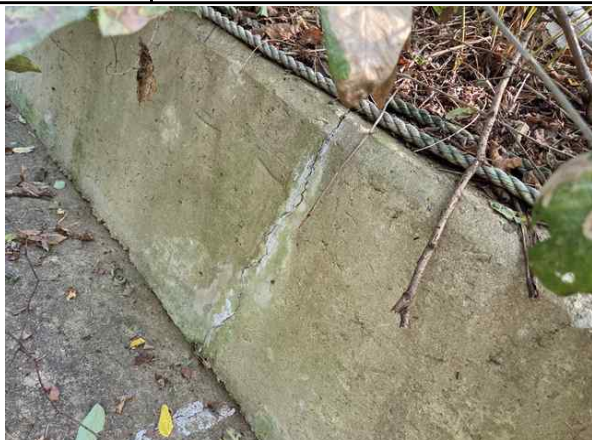
| 현 황 | 16.91k 산마루측구 파손(0.2*0.5) | 현 황 | 16.98k 소단배수로 재균열(0.3/2.0) |
| 원 인 | 다짐미흡, 배수로 자중, 지표수 유입 | 원 인 | 다짐미흡, 배수로 자중, 지표수 유입 |

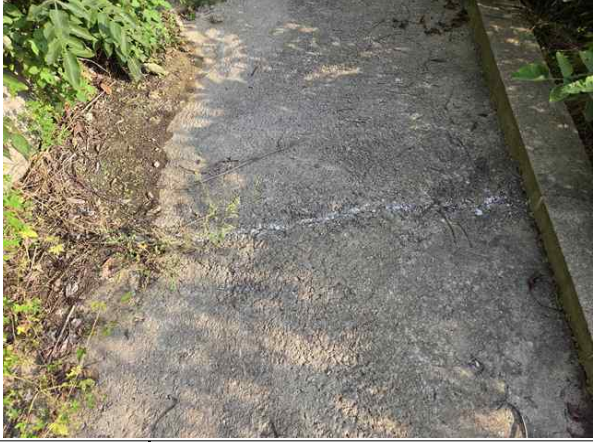
| 현 황 | 17.14k 소단배수로 균열(0.3/2.0) | 현 황 | 17.15k 소단배수로 토사퇴적 |
| 원 인 | 다짐미흡, 배수로 자중, 지표수 유입 | 원 인 | 지표수 유입 |

| 대 책 | 주입보수 | 대 책 | 정비 |

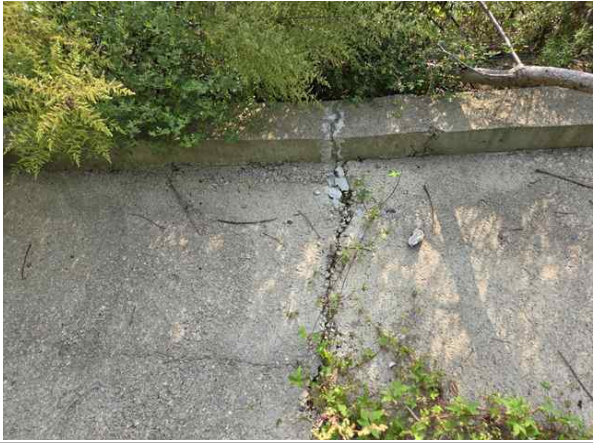
| 현 황 | 17.21k 소단배수로 파손(0.1*0.5) | 현 황 | 17.22k 소단배수로 토사퇴적 |
| 원 인 | 다짐미흡, 배수로 자중, 지표수 유입 | 원 인 | 지표수 유입 |

| 대 책 | 단면보수 | 대 책 | 정비 |

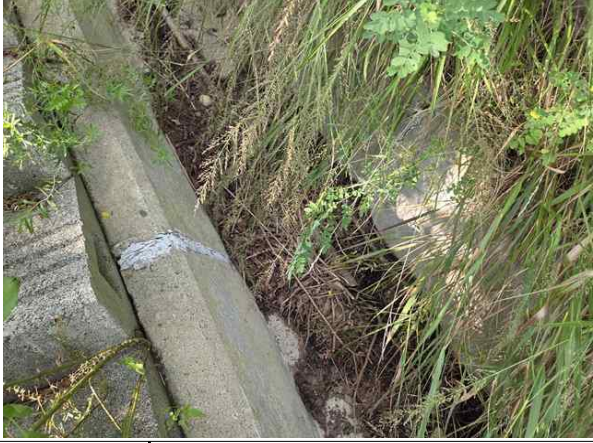
| 현 황 | 17.23k 산마루측구 균열(0.3/0.5) | 현 황 | 17.23k 산마루측구 파손(0.2*0.3) |
| 원 인 | 다짐미흡, 배수로 자중, 지표수 유입 | 원 인 | 다짐미흡, 배수로 자중, 지표수 유입 |

| 대 책 | 주입보수 | 대 책 | 주입보수 |

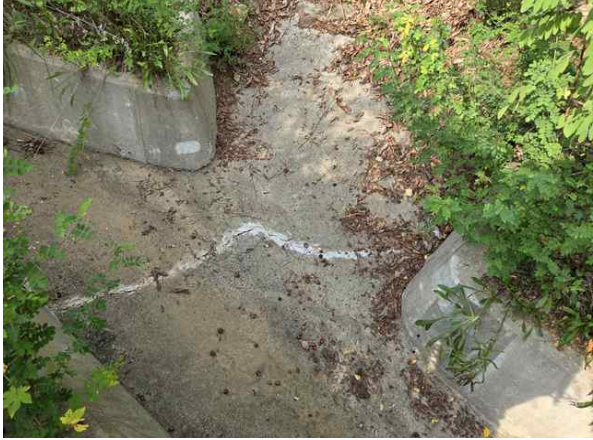
| 현 황 | 17.28k 산마루측구 균열(1.0/1.5) | 현 황 | 사면부 전경 |
| 원 인 | 다짐미흡, 배수로 자중, 지표수 유입 | 원 인 | 상태양호 |

| 대 책 | 주입보수 | 대 책 | — |

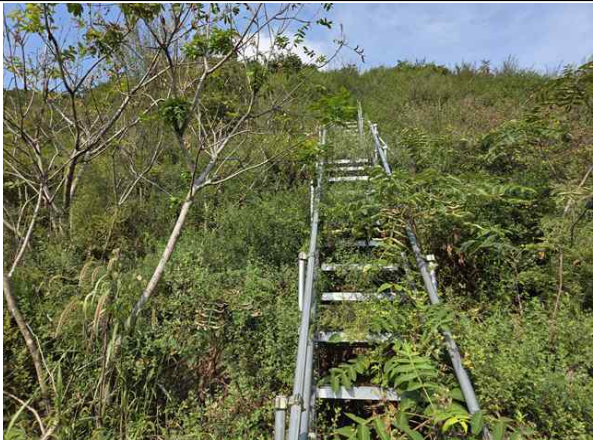
| 현 황 | 점검계단 전경 | 현 황 | 하단, 낙석방지울타리 전경 |
| 원 인 | 식생 | 원 인 | 상태양호 |

- 부대시설로는 낙석방지울타리(17.184~17.244k), 야생동물유도울타리(17.244~17.284k), 점검계단(17.210k)가 설치되어 있으며, 손상이 없는 양호한 상태로 조사되었다.
- 점검계단은 주변식생으로 인한 유지관리의 불편함을 초래할 수 있으므로, 주기적인 정비를 실시하는 관리가 필요하다.

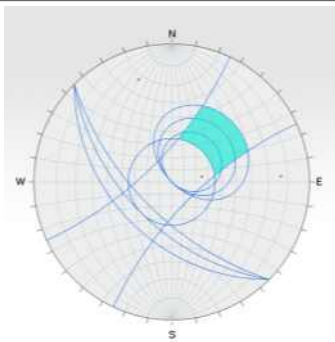
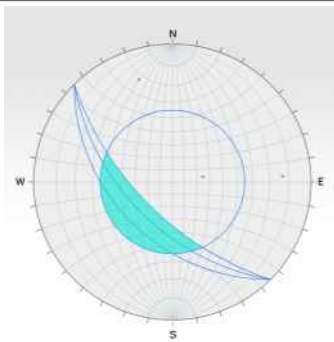
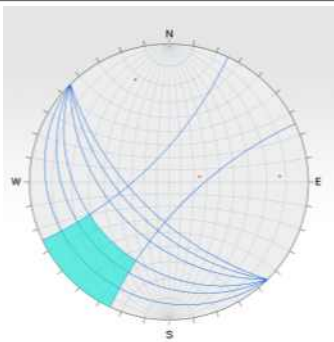
| 구 분 | | J1 | J2 | J3 | 절리상태 점수 | | |
|---|---|---|---|---|---|---|---|
| 안정 | | 안정 | | 안정 | | | |
| <div>● 평면파괴 영역에 절리군의 극점이 분포하고 있지 않음</div> <div>● 썩기파괴 영역에 절리군의 극점이 분포하고 있지 않음</div> <div>● 전도파괴 영역에 절리군의 극점이 분포하고 있지 않음</div> | | | | | | | |

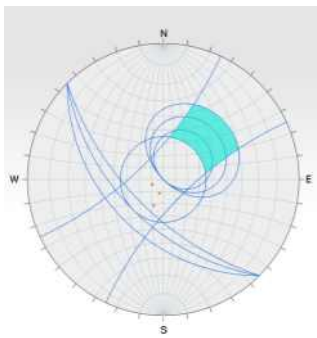
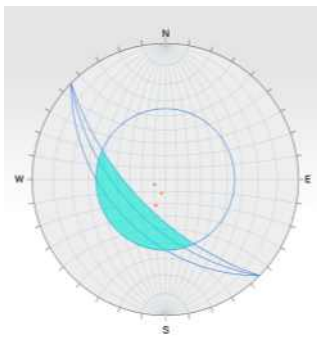
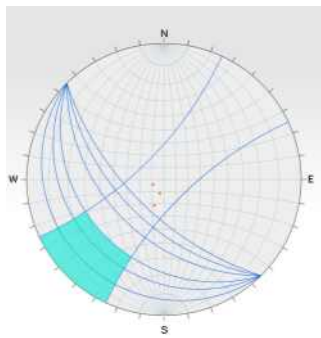
| 구 분 | | J4 | J5 | J6 | 절리상태 점수 | | |
|---|---|---|---|---|---|---|---|
| 안정 | | 안정 | | 안정 | | | |
| <ul style="list-style-type: none"><li>● 평면파괴 영역에 절리군의 극점이 분포하고 있지 않음</li><li>● 썰기파괴 영역에 절리군의 극점이 분포하고 있지 않음</li><li>● 전도파괴 영역에 절리군의 극점이 분포하고 있지 않음</li></ul> | | | | | | | |

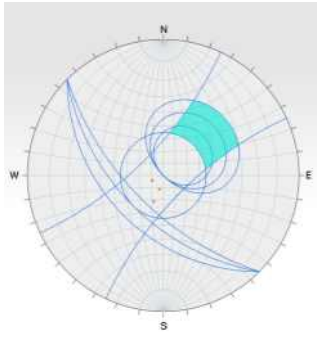
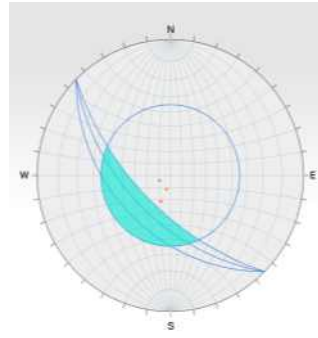
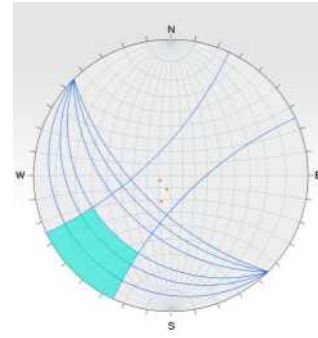
| 구 분 | | J7 | J8 | J9 | 절리상태 점수 | | |
|---|---|---|---|---|---|---|---|
| 안정 | | 안정 | | 안정 | | | |
| <div>● 평면파괴 영역에 절리군의 극점이 분포하고 있지 않음</div> <div>● 썰기파괴 영역에 절리군의 극점이 분포하고 있지 않음</div> <div>● 전도파괴 영역에 절리군의 극점이 분포하고 있지 않음</div> | | | | | | | |

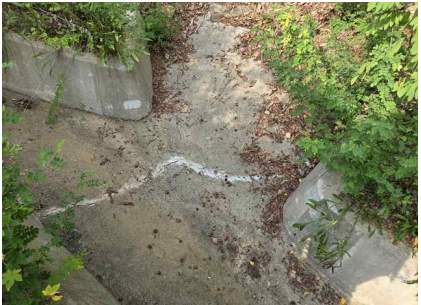
| 구 분 | 중점유지관리 사항 | 현황 사진 |
|---|---|---|
| 배수<br>시설 | <ul style="list-style-type: none"> <li>• 배수로 균열, 파손 구간</li> <li>→ 손상에 대한 보수가 필요하며, 보수후에도 재손상 발생에 대한 주기적인 점검을 실시하는 유지관리가 필요</li> </ul> | |

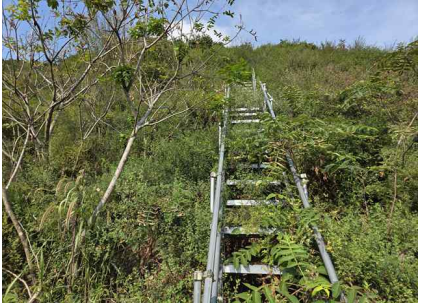
| 구 분 | 중점유지관리 사항 | 현황 사진 |
|---|---|---|
| 보호<br>시설 | <ul style="list-style-type: none"> <li>• 점검계단 식생</li> <li>→ 원활한 점검 및 유지관리를 위해 식생에 대한 정비가 필요</li> </ul> | |
