## 14. 상주절토14

### 14.1 시설물의 개요

상주절토14는 경상북도 구미시 도개면 다곡리(상주영천고속도로 17.304~17.504km)에 위치한 사면으로서 총 연장 200.0m, 높이 40.0m로, 2017년 06월 준공된 절토사면이다. 또한, 준공 이후 별도의 용도변경 없이 공용중이다.

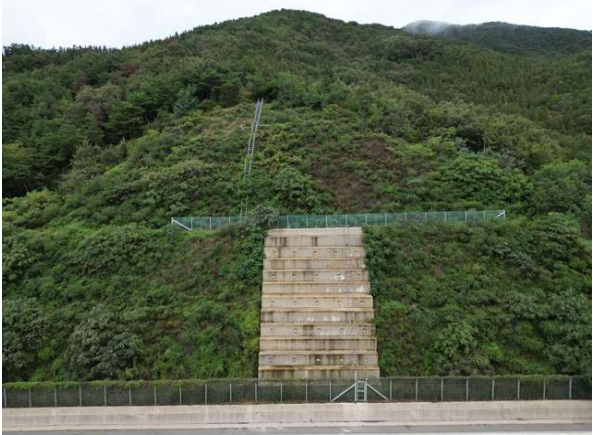
| 현 황 | 17.414k 계단식옹벽+앵커 설치 | 현 황 | 2023년 정밀안전점검 |
| 원 인 | 상태양호 | 원 인 | - |

| 대 책 | - | 대 책 | - |

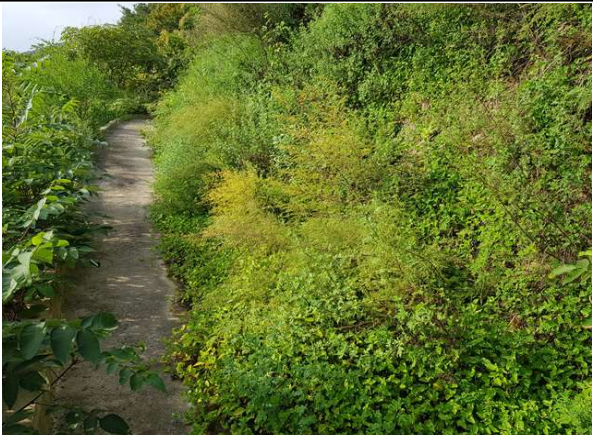
| 현 황 | 전구간 소단배수로 토사퇴적(100*0.5*0.1) | 현 황 | 17.384k 소단배수로 균열(0.3/2.0) |
| 원 인 | 지표수유입에 의한 토사유실 | 원 인 | 다짐미흡, 배수로 자중, 지표수 유입 |

| 대 책 | 정비 | 대 책 | 주입보수 |

| 구 분 | 중점유지관리 사항 | 현황 사진 |
|---|---|---|
| 배수<br>시설 | <ul style="list-style-type: none"> <li>배수로 토사퇴적 구간</li> <li>→ 토사퇴적에 대한 정비가 필요하며, 주기적인 점검을 실시하는 유지관리가 필요</li> </ul> | |

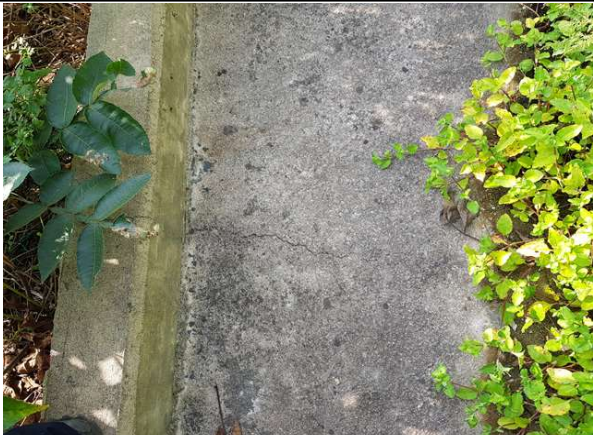
- 배수시설은 소단배수로 및 산마루측구가 시공되어 있다.
- 기존손상인 소단배수로 전구간 토사퇴적(100.0\*0.5\*0.1)이 확인되었다. 금회 배수로 균열이 1개소 추가 조사되었다.
- 균열 손상은 시공당시 다짐미흡으로 압밀작용 부위를 따라 배수로 자중, 장기공용, 우수유입

에 의해 발생한 것으로 판단되며, 손상부위로 지표수의 유입으로 인해 손상의 진전이 예상되므로 원활한 배수 및 유지관리를 위해 주입보수가 필요하다.

| 구분 | 손상내용 | 보수방안 | 손상<br>물량 | 보수<br>물량 | 단위 | 단가<br>(천원) | 개략공사비<br>(천원) | 우선<br>순위 |
|---|---|---|---|---|---|---|---|---|
| 배수시설 | 소단배수로 균열 | 주입보수 | 2.00 | 3.00 | m | 65 | 195 | 1 |

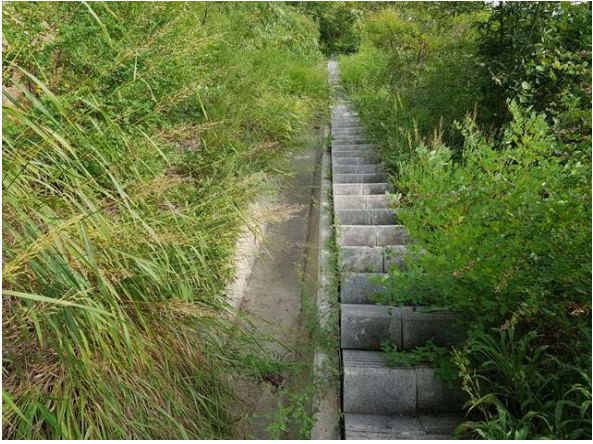
- 부대시설로는 낙석방지울타리(17.340~17.490k), 야생동물유도울타리(17.304~17.340k, 17.490~17.504k), 점검계단(17.304~17.354k, 17.400k)이 설치되어 있으며, 손상이 없는 양호한 상태로 조사되었다.
- 점검계단은 주변식생으로 인한 유지관리의 불편함을 초래할 수 있으므로, 주기적인 정비를 실시하는 관리가 필요하다.

| 현 황 | 산마루측구, 점검계단 | 현 황 | 도로부, 낙석방지울타리 |
| 원 인 | 상태양호 | 원 인 | 상태양호 |

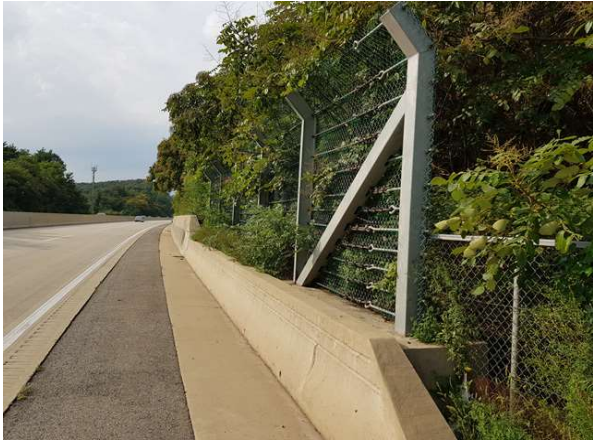
- 사면하부는 L형측구, 낙석방지울타리 등이 설치되어있으며, 구조물의 변형 및 파손 등의 손상이 없는 전반적으로 양호한 상태이다. 도로와의 이격거리는 3.5m정도의 거리를 유지하고 있다.

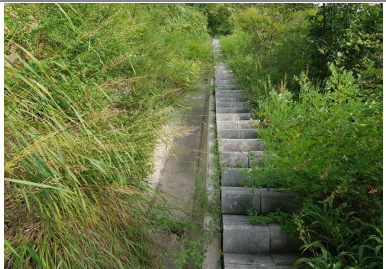
| 구 분 | 점검 결과 | 비고 |
|---|---|---|
| 추락방지시설 | 추락방지시설인 점검계단은 손상이 관찰되지 않은 양호한 상태로, 유지관리에 문제가 없는 것으로 판단된다. | |

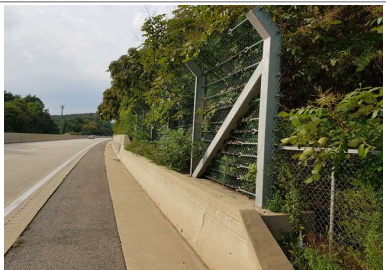
| 구 분 | 점검 결과 | 비고 |
|---|---|---|
| 도로부 포장 | 도로부 포장은 조사결과 손상이 관찰되지 않아 차량 주행에 특별한 문제가 없는 것으로 판단된다. | |

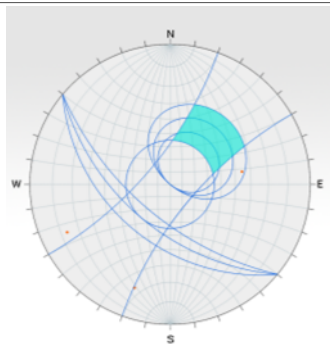
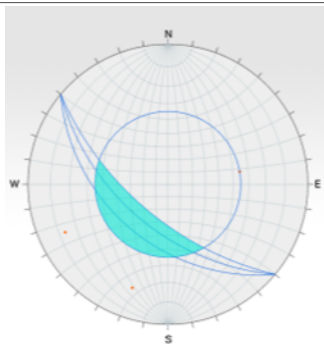
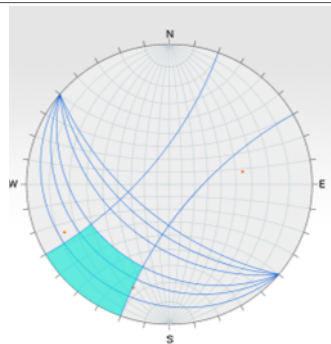
| 구 분 | | J1 | J2 | J3 | 절리상태 점수 | | |
|---|---|---|---|---|---|---|---|
| 안정 | | 안정 | | 안정 | | | |
| <div>● 평면파괴 영역에 절리군의 극점이 분포하고 있지 않음</div> <div>● 썩기파괴 영역에 절리군의 극점이 분포하고 있지 않음</div> <div>● 전도파괴 영역에 절리군의 극점이 분포하고 있지 않음</div> | | | | | | | |

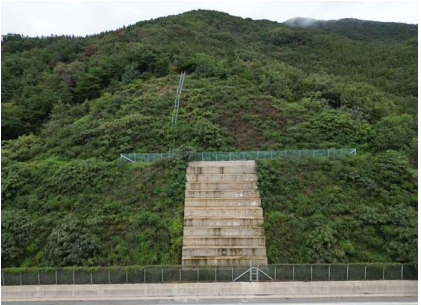
| 구 분 | 중점유지관리 사항 | 현황 사진 |
|---|---|---|
| 사<br>면<br>부 | <ul style="list-style-type: none"> <li>계단식옹벽 설치 구간</li> <li>→ 주변부에 대한 주기적인 점검으로 통해 손상의 진전유무 확인</li> </ul> | |

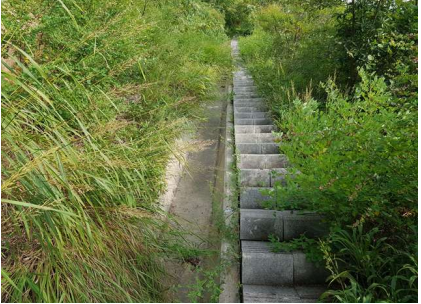
| 구 분 | 중점유지관리 사항 | 현황 사진 |
|---|---|---|
| 보호<br>시설 | <ul style="list-style-type: none"> <li>점검계단 식생</li> <li>→ 원활한 점검 및 유지관리를 위해 식생에 대한 정비가 필요</li> </ul> | |
