# 15. 상주절토15

## 15. 상주절토15

상주절토15는 경상북도 구미시 도개면 다곡리(상주영천고속도로 18.104~18.334km)에 위치한 사면으로서 총 연장 230.0m, 높이 31.0m로, 2017년 06월 준공된 절토사면이다. 또한, 준공 이후 별도의 용도변경 없이 공용중이다.

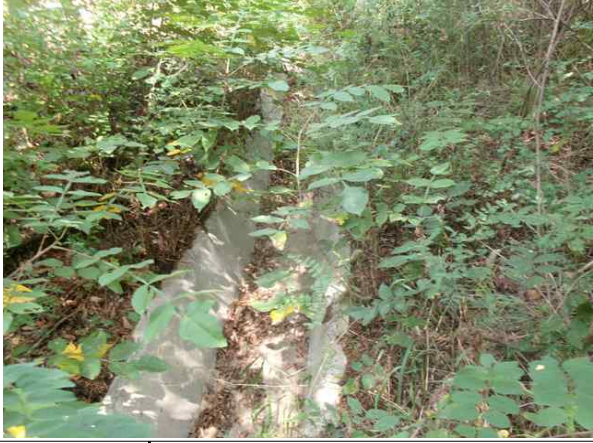
- 배수시설은 소단배수로 및 산마루측구가 시공되어 있다.
- 기존손상인 소단배수로 18.264k 재균열(0.3/2.0), 18.284k 재균열(0.3/2.0)이 조사되었고, 금회 18.144k 산마루측구 균열(0.3/1.5)이 추가 조사되었다.
- 상기 발생한 손상은 시공당시 다짐미흡으로 압밀작용 부위를 따라 배수로 자중에 의해 발생된 것으로 판단되며, 손상부위로 지표수의 유입으로 인해 손상의 진전이 예상되므로 원활한 배수 및 유지관리를 위해 주입보수가 필요하다.

| 현 황 | 18.144k 산마루측구 균열(0.3/1.5) | 현 황 | 18.264k 소단배수로 재균열(0.3/2.0) |
| 원 인 | 다짐미흡, 배수로 자중, 지표수 유입 | 원 인 | 다짐미흡, 배수로 자중, 지표수 유입 |

| 대 책 | 주입보수 | 대 책 | 주입보수 |

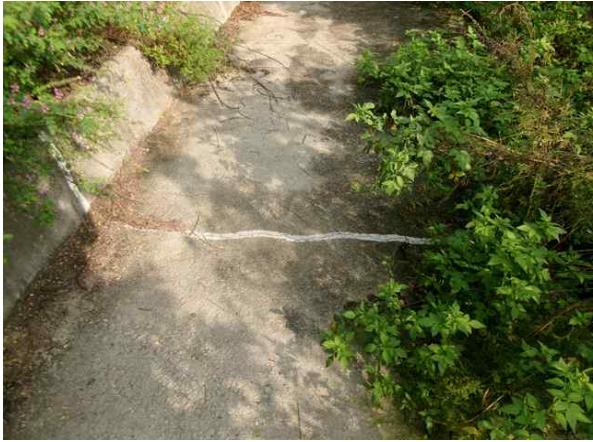
| 현 황 | 18.284k 소단배수로 재균열(0.3/2.0) | 현 황 | 낙석방지울타리 |
| 원 인 | 다짐미흡, 배수로 자중, 지표수 유입 | 원 인 | 상태양호 |

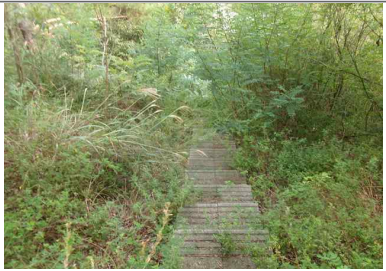
| 구 분 | 점검 결과 | 비고 |
|---|---|---|
| 추락방지시설 | 추락방지시설인 점검계단은 손상이 관찰되지 않은 양호한 상태로, 유지관리에 문제가 없는 것으로 판단된다. | |

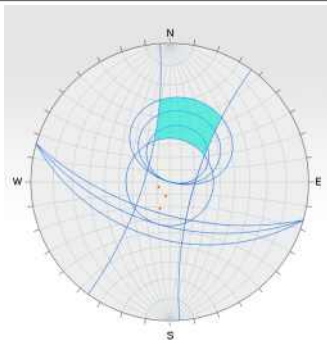
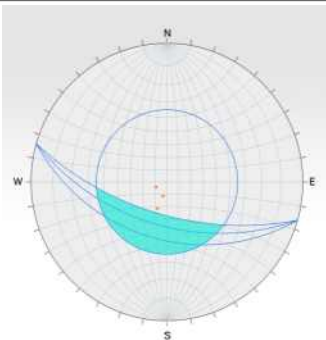
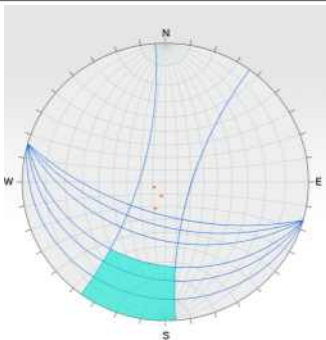
| 구 분 | | J1 | J2 | J3 | 절리상태 점수 | | |
|---|---|---|---|---|---|---|---|
| 안정 | | 안정 | | 안정 | | | |
| <ul style="list-style-type: none"><li>● 평면파괴 영역에 절리군의 극점이 분포하고 있지 않음</li><li>● 썩기파괴 영역에 절리군의 극점이 분포하고 있지 않음</li><li>● 전도파괴 영역에 절리군의 극점이 분포하고 있지 않음</li></ul> | | | | | | | |

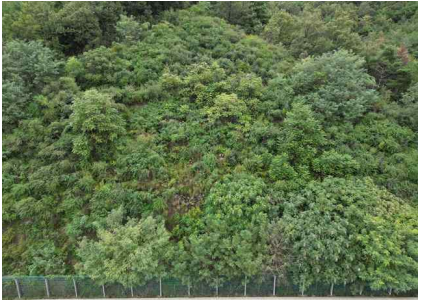
| 구 분 | 중점유지관리 사항 | 현황 사진 |
|---|---|---|
| 사<br>면<br>부 | <ul style="list-style-type: none"> <li>• 상태양호</li> <li>→ 점검당시 상태는 양호하나 주기적인 점검으로 통해 손상의 발생유무에 대한 확인, 유지관리를 실시</li> </ul> | |

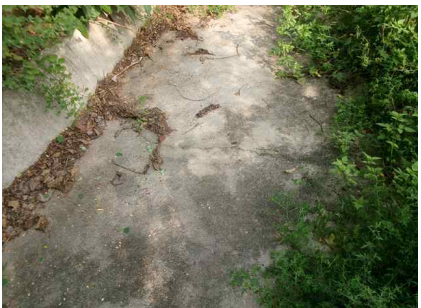
| 구 분 | 중점유지관리 사항 | 현황 사진 |
|---|---|---|
| 배수<br>시설 | <ul style="list-style-type: none"> <li>• 배수로 균열 구간</li> <li>→ 균열부에 대한 보수가 필요하며, 보수후에도 재손상 발생에 대한 주기적인 점검을 실시하는 유지관리가 필요</li> </ul> | |

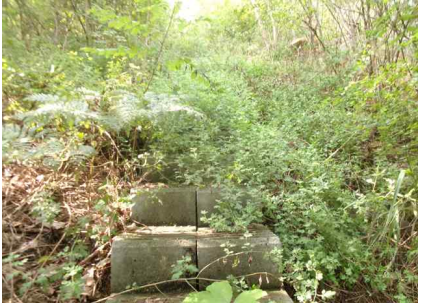
- 부대시설로는 낙석방지울타리(18.254~18.314k), 야생동물유도울타리(18.104~18.254k, 18.314~18.334k), 점검계단(18.304~18.334k)이 설치되어 있으며, 손상이 없는 양호한 상태로 조사되었다.
- 점검계단은 주변식생으로 인한 유지관리의 불편함을 초래할 수 있으므로, 주기적인 정비를 실시하는 관리가 필요하다.

| 구 분 | 중점유지관리 사항 | 현황 사진 |
|---|---|---|
| 보호<br>시설 | <ul style="list-style-type: none"> <li>• 점검계단 식생</li> <li>→ 원활한 점검 및 유지관리를 위해 식생에 대한 정비가 필요</li> </ul> | |
