# 17. 영천절토17

### 17.1 시설물의 개요

영천절토17은 경상북도 구미시 도개면 다곡리(상주영천고속도로 21.724~22.054km)에 위치한 사면으로서 총 연장 330.0m, 높이 33.0m로, 2017년 06월 준공된 절토사면이다. 또한, 준공 이후 별도의 용도변경 없이 공용중이다.

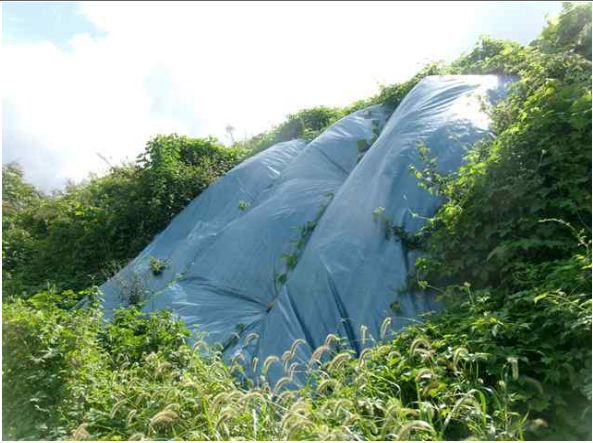
| 현 황 | 도로, 이격부 | 현 황 | 21.844k 표층유실 임시보수 |
| 원 인 | 상태양호 | 원 인 | 집중강우, 유실 |

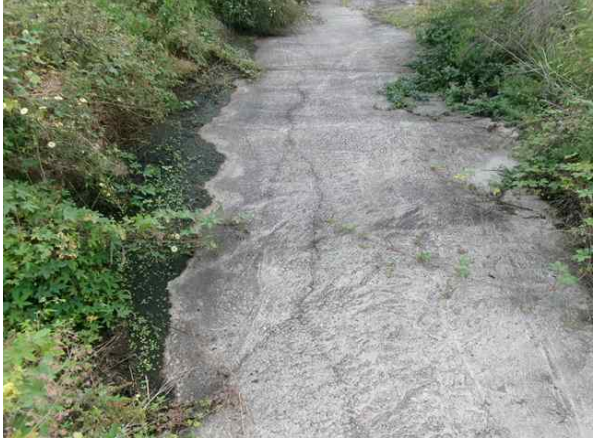
- 배수시설은 소단배수로가 시공되어 있다.
- 기존 손상인 소단배수로 21.994k 균열(0.3/4.0), 22.014k 균열(0.3/5.0)이 확인되었고, 이 전점검시 조사된 균열은 보수를 실시한 것이 확인되었다.
- 상기 발생한 손상은 시공당시 다짐미흡으로 압밀작용 부위를 따라 배수로 자중에 의해 발생된 것으로 판단되며, 손상부위로 지표수의 유입으로 인해 손상의 진전이 예상되므로 원활한 배수 및 유지관리를 위해 주입보수가 필요하다.

| 현 황 | 21.994k 소단배수로 균열(0.3/4.0) | 현 황 | 22.014k 소단배수로 균열(0.3/5.0) |
| 원 인 | 다짐미흡, 배수로 자중, 지표수 유입 | 원 인 | 다짐미흡, 배수로 자중, 지표수 유입 |

| 대 책 | 주입보수 | 대 책 | 주입보수 |

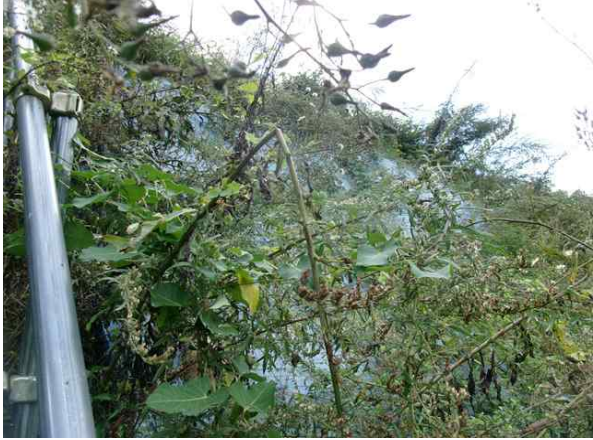
| 현 황 | 22.004k 표층유실 임시보수 | 현 황 | 점검계단 이용불가 |
| 원 인 | 집중강우 | 원 인 | 식생 |

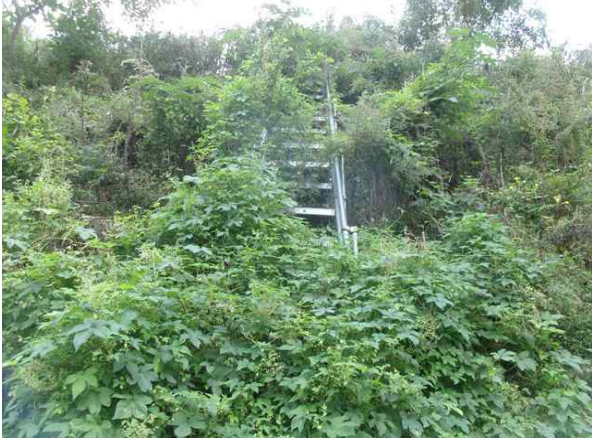
- 부대시설로는 점검계단(22.014k)가 설치되어 있으며, 식생으로 인해 이용이 불가하므로, 정비가 필요한 상태로 조사되었다.
- 보호시설로는 전구간 소일네일링이 시공되어 있으며, 식생공으로 인해 직접관찰은 불가하나, 주변 식생공의 유실, 변형 등의 손상은 없는 것으로 보아 양호한 것으로 판단된다.

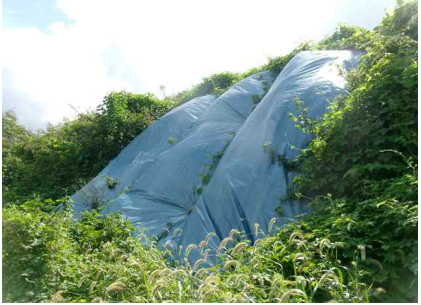
| 구 분 | 중점유지관리 사항 | 현황 사진 |
|---|---|---|
| 사면부 | <ul style="list-style-type: none"> <li>· 표층유실(임시보수) 구간</li> <li>→ 이전 표층유실이 있던 손상부위로 현재 임시보수 중이나, 주변부의 손상 발생유무 확인하는 유지관리가 필요</li> </ul> | |

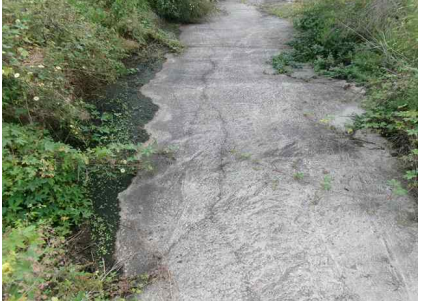
| 구 분 | 중점유지관리 사항 | 현황 사진 |
|---|---|---|
| 배수 시설 | <ul style="list-style-type: none"> <li>· 배수로 균열 구간</li> <li>→ 균열부에 대한 보수가 필요하며, 보수후에도 재손상 발생에 대한 주기적인 점검을 실시하는 유지관리가 필요</li> </ul> | |

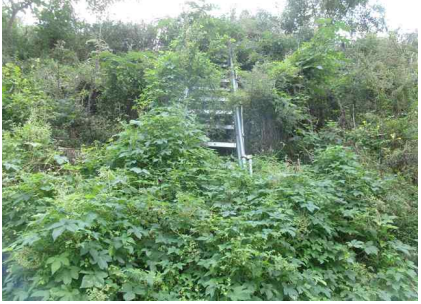
| 구 분 | 중점유지관리 사항 | 현황 사진 |
|---|---|---|
| 보호 시설 | <ul style="list-style-type: none"> <li>· 점검계단 식생</li> <li>→ 원활한 점검 및 유지관리를 위해 식생에 대한 정비가 필요</li> </ul> | |
