## 18. 영천절토18

### 18.1 시설물의 개요

영천절토18은 대구광역시 군위군 소보면 달산리(상주영천고속도로 22.924~23.494km)에 위치한 사면으로서 총 연장 570.0m, 높이 31.0m로, 2017년 06월 준공된 절토사면이다. 또한, 준공 이후 별도의 용도변경 없이 공용중이다.

상주영천고속도로 2024~2025년 시설물 안전점검 용역  
(2025년 하반기 정밀안전점검)

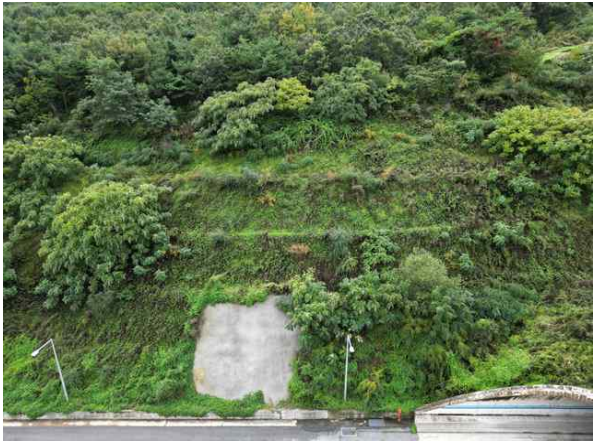
| 현 황 | 22.944k 숏크리트 보호공 | 현 황 | 2023년 정밀안전점검 |
| 원 인 | 상태양호 | 원 인 | — |

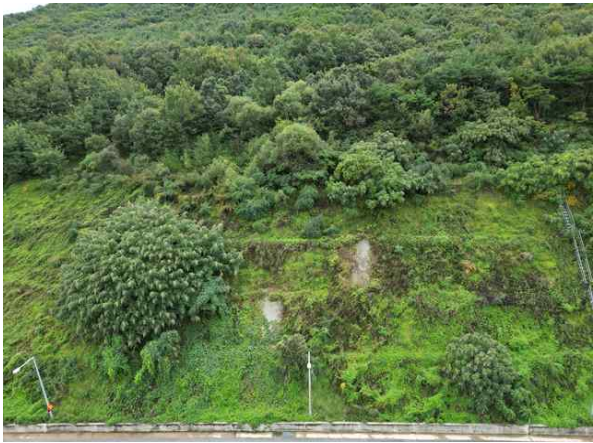
| 현 황 | 23.024k 숏크리트 보호공 | 현 황 | 2023년 정밀안전점검 |
| 원 인 | 상태양호 | 원 인 | — |

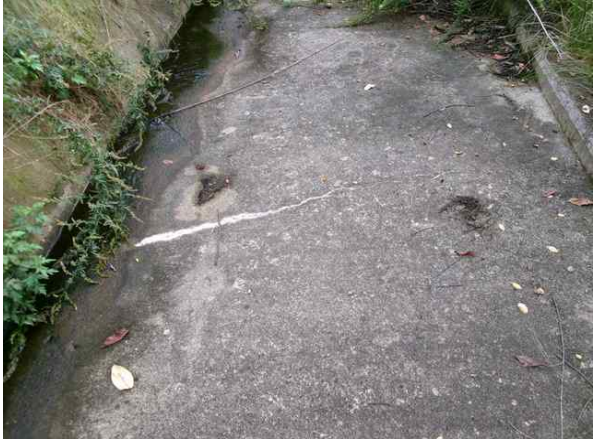
- 배수시설은 소단배수로, 산마루측구가 시공되어 있다.
- 22.964k 균열(0.3/2.0), 22.984k 균열(0.3/2.0), 22.994k 재균열(0.3/1.0), 23.024k 균열(0.3/2.0)이 조사되었고, 기존손상 중 일부 균열에 대해 보수를 실시한 것이 확인되었다.
- 상기 발생한 손상은 시공당시 다짐미흡으로 압밀작용 부위를 따라 배수로 자중에 의해 발생된 것으로 판단되며, 손상부위로 지표수의 유입으로 인해 손상의 진전이 예상되므로 원활한 배수 및 유지관리를 위해 주입보수가 필요하다.
- 1구간 터널 출구부에 연속되어 있는 사면으로 형상이 ‘ㄱ’자 형태로 강우시 지표수가 모일 수 있는 형상으로, 주기적인 점검으로 토사퇴적, 배수기능 저하 등의 문제점이 없는지 확인하는 유지관리가 필요하다.

| 현 황 | 22.974k 소단배수로 균열(0.3/2.0) | 현 황 | 22.994k 소단배수로 균열(0.3/2.0) |
| 원 인 | 다짐미흡, 배수로 자중, 지표수 유입 | 원 인 | 다짐미흡, 배수로 자중, 지표수 유입 |

| 대 책 | 주입보수 | 대 책 | 주입보수 |

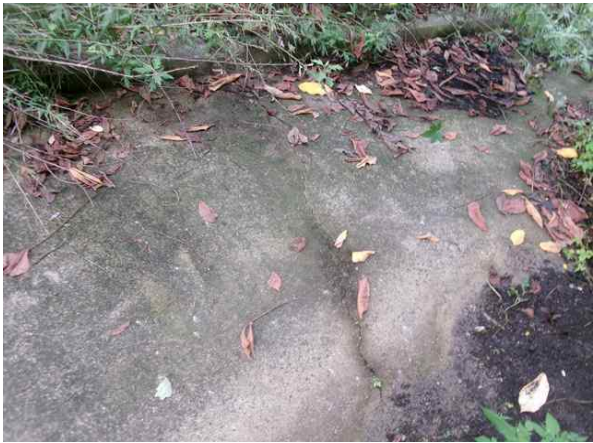
| 현 황 | 23.024k 소단배수로 균열(0.3/2.0) | 현 황 | 22.964k 소단배수로 균열(0.3/2.0) |
| 원 인 | 다짐미흡, 배수로 자중, 지표수 유입 | 원 인 | 다짐미흡, 배수로 자중, 지표수 유입 |

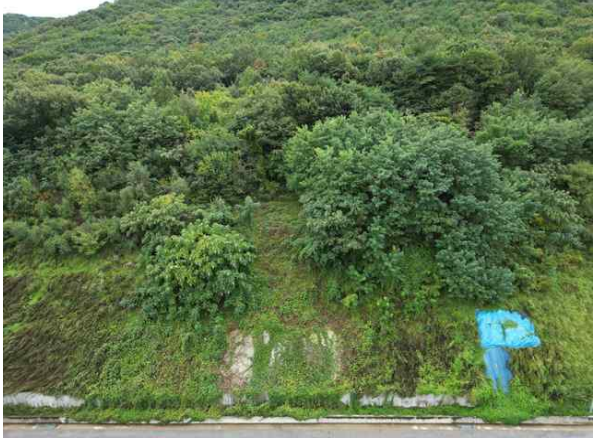
| 현 황 | 23.224k 숏크리트 보호공 | 현 황 | 2023년 정밀안전점검 |
| 원 인 | 상태양호 | 원 인 | — |

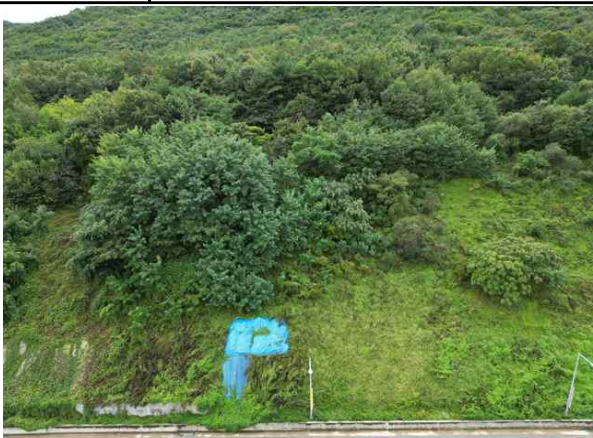
- 사면전반에 걸쳐 보호공, 식생공이 시공되어 있으며, 식생활착은 보통인 상태로 확인되었다.
- 풍화등급은 직접적으로 확인은 불가하나, 1구간과 같은 약한풍화(SW)~보통풍화(MW) 정도로 판단된다.
- 금회 점검시, 23.224k 옹벽 상단 표층유실은 슛크리트 보호공을 실시하였으며, 양호한 상태이다. 전회 점검된 23.164k 표층유실 임시보수(5.0\*5.0\*0.3)이 확인되었다. 상기 손상은 강우시 지표수에 의해 일부 연약한 토층부위가 유실된 것으로, 임시보수가 되어있고, 상부사면의 유입면적이 작은 상태로 지표수에 의한 손상의 진전 가능성은 낮은 것으로 보이나, 추가유실 및 주행차량의 안전성 확보를 위해 보호공으로 개비운을 설치하는 것이 필요하다.

| 현 황 | 23.164k 임시보수(5.0*5.0*0.3) | 현 황 | 2023년 정밀안전점검 |
| 원 인 | 지표수 유입, 표층유실 | 원 인 | — |

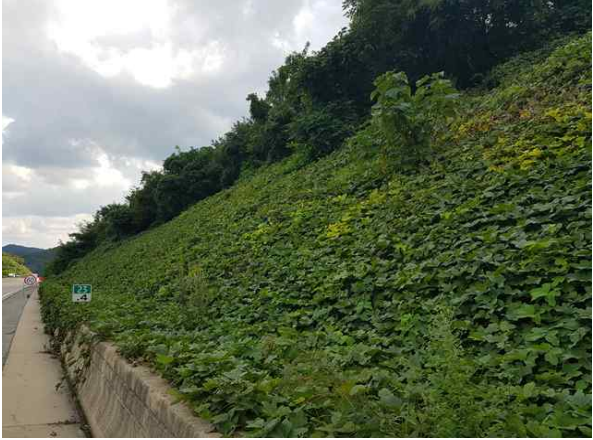
- 부대시설로는 돌망태공(23.384~23.404k)이 설치되어 있으며, 배부름의 흔적 및 철망의 손상이 없는 양호한 상태로 조사되었다.

| 현 황 | 도로, 이격부 전경 | 현 황 | 23.384~23.404k 돌망태공 전경 |
| 원 인 | 상태양호 | 원 인 | 상태양호 |

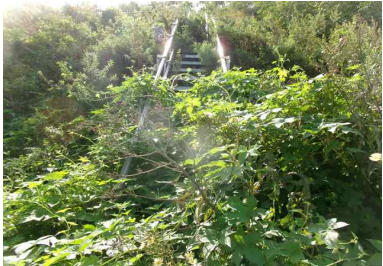
| 구 분 | 점검 결과 | 비고 |
|---|---|---|
| 추락방지시설 | 추락방지시설인 점검계단은 손상이 관찰되지 않은 양호한 상태로, 유지관리에 문제가 없는 것으로 판단된다. | |

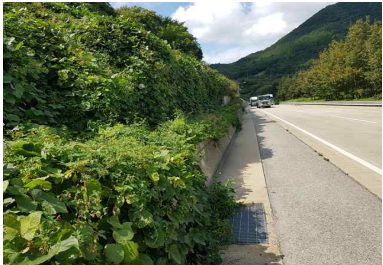
| 구 분 | 점검 결과 | 비고 |
|---|---|---|
| 도로부 포장 | 도로부 포장은 조사결과 손상이 관찰되지 않아 차량 주행에 특별한 문제가 없는 것으로 판단된다. | |

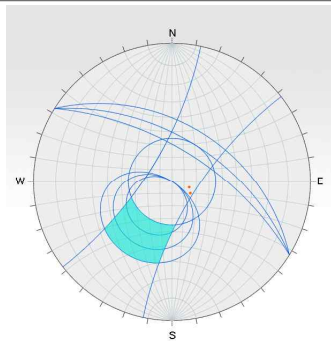
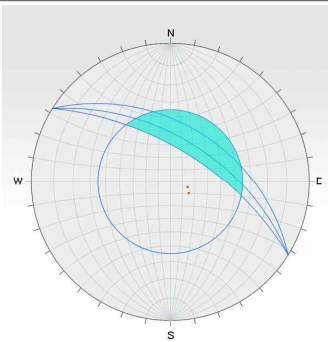
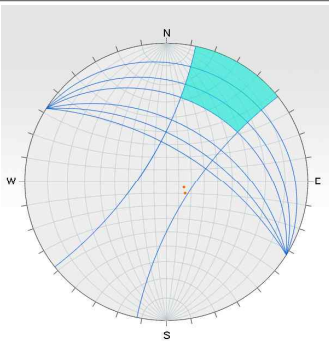
| 구 분 | | J1 | J2 | J3 | 절리상태 점수 | | |
|---|---|---|---|---|---|---|---|
| 안정 | | 안정 | | 안정 | | | |
| <ul style="list-style-type: none"><li>● 평면파괴 영역에 절리군의 극점이 분포하고 있지 않음</li><li>● 썰기파괴 영역에 절리군의 극점이 분포하고 있지 않음</li><li>● 전도파괴 영역에 절리군의 극점이 분포하고 있지 않음</li></ul> | | | | | | | |

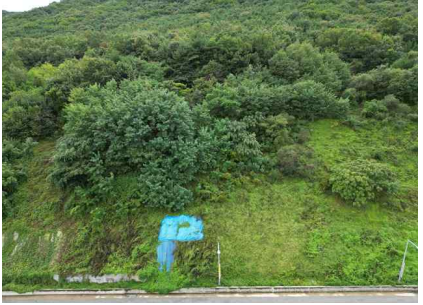
| 구 분 | 중점유지관리 사항 | 현황 사진 |
|---|---|---|
| 사면부 | <ul style="list-style-type: none"> <li>· 표층유실 임시보수 구간</li> <li>→ 장마철 및 강우시 주기적인 점검을 실시하는 유지관리가 필요</li> </ul> | |

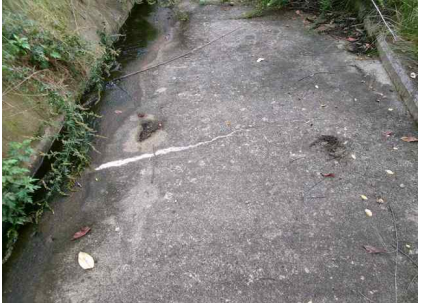
| 구 분 | 중점유지관리 사항 | 현황 사진 |
|---|---|---|
| 배수 시설 | <ul style="list-style-type: none"> <li>· 배수로 균열 구간</li> <li>→ 균열부에 대한 보수가 필요하며, 보수후에도 재손상 발생에 대한 주기적인 점검을 실시하는 유지관리가 필요</li> </ul> | |

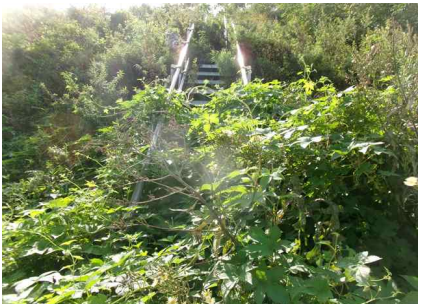
| 구 분 | 중점유지관리 사항 | 현황 사진 |
|---|---|---|
| 보호 시설 | <ul style="list-style-type: none"> <li>· 점검계단 식생</li> <li>→ 원활한 점검 및 유지관리를 위해 식생에 대한 정비가 필요</li> </ul> | |
