## 19. 영천절토19

### 19.1 시설물의 개요

영천절토19는 대구광역시 군위군 소보면 달산리(상주영천고속도로 24.754~24.974km)에 위치한 사면으로서 총 연장 220.0m, 높이 37.0m의 절토사면으로 시공되어 있다. 또한, 준공 이후 별도의 용도변경 없이 공용중이다.

2025년 정밀안전점검(금회)

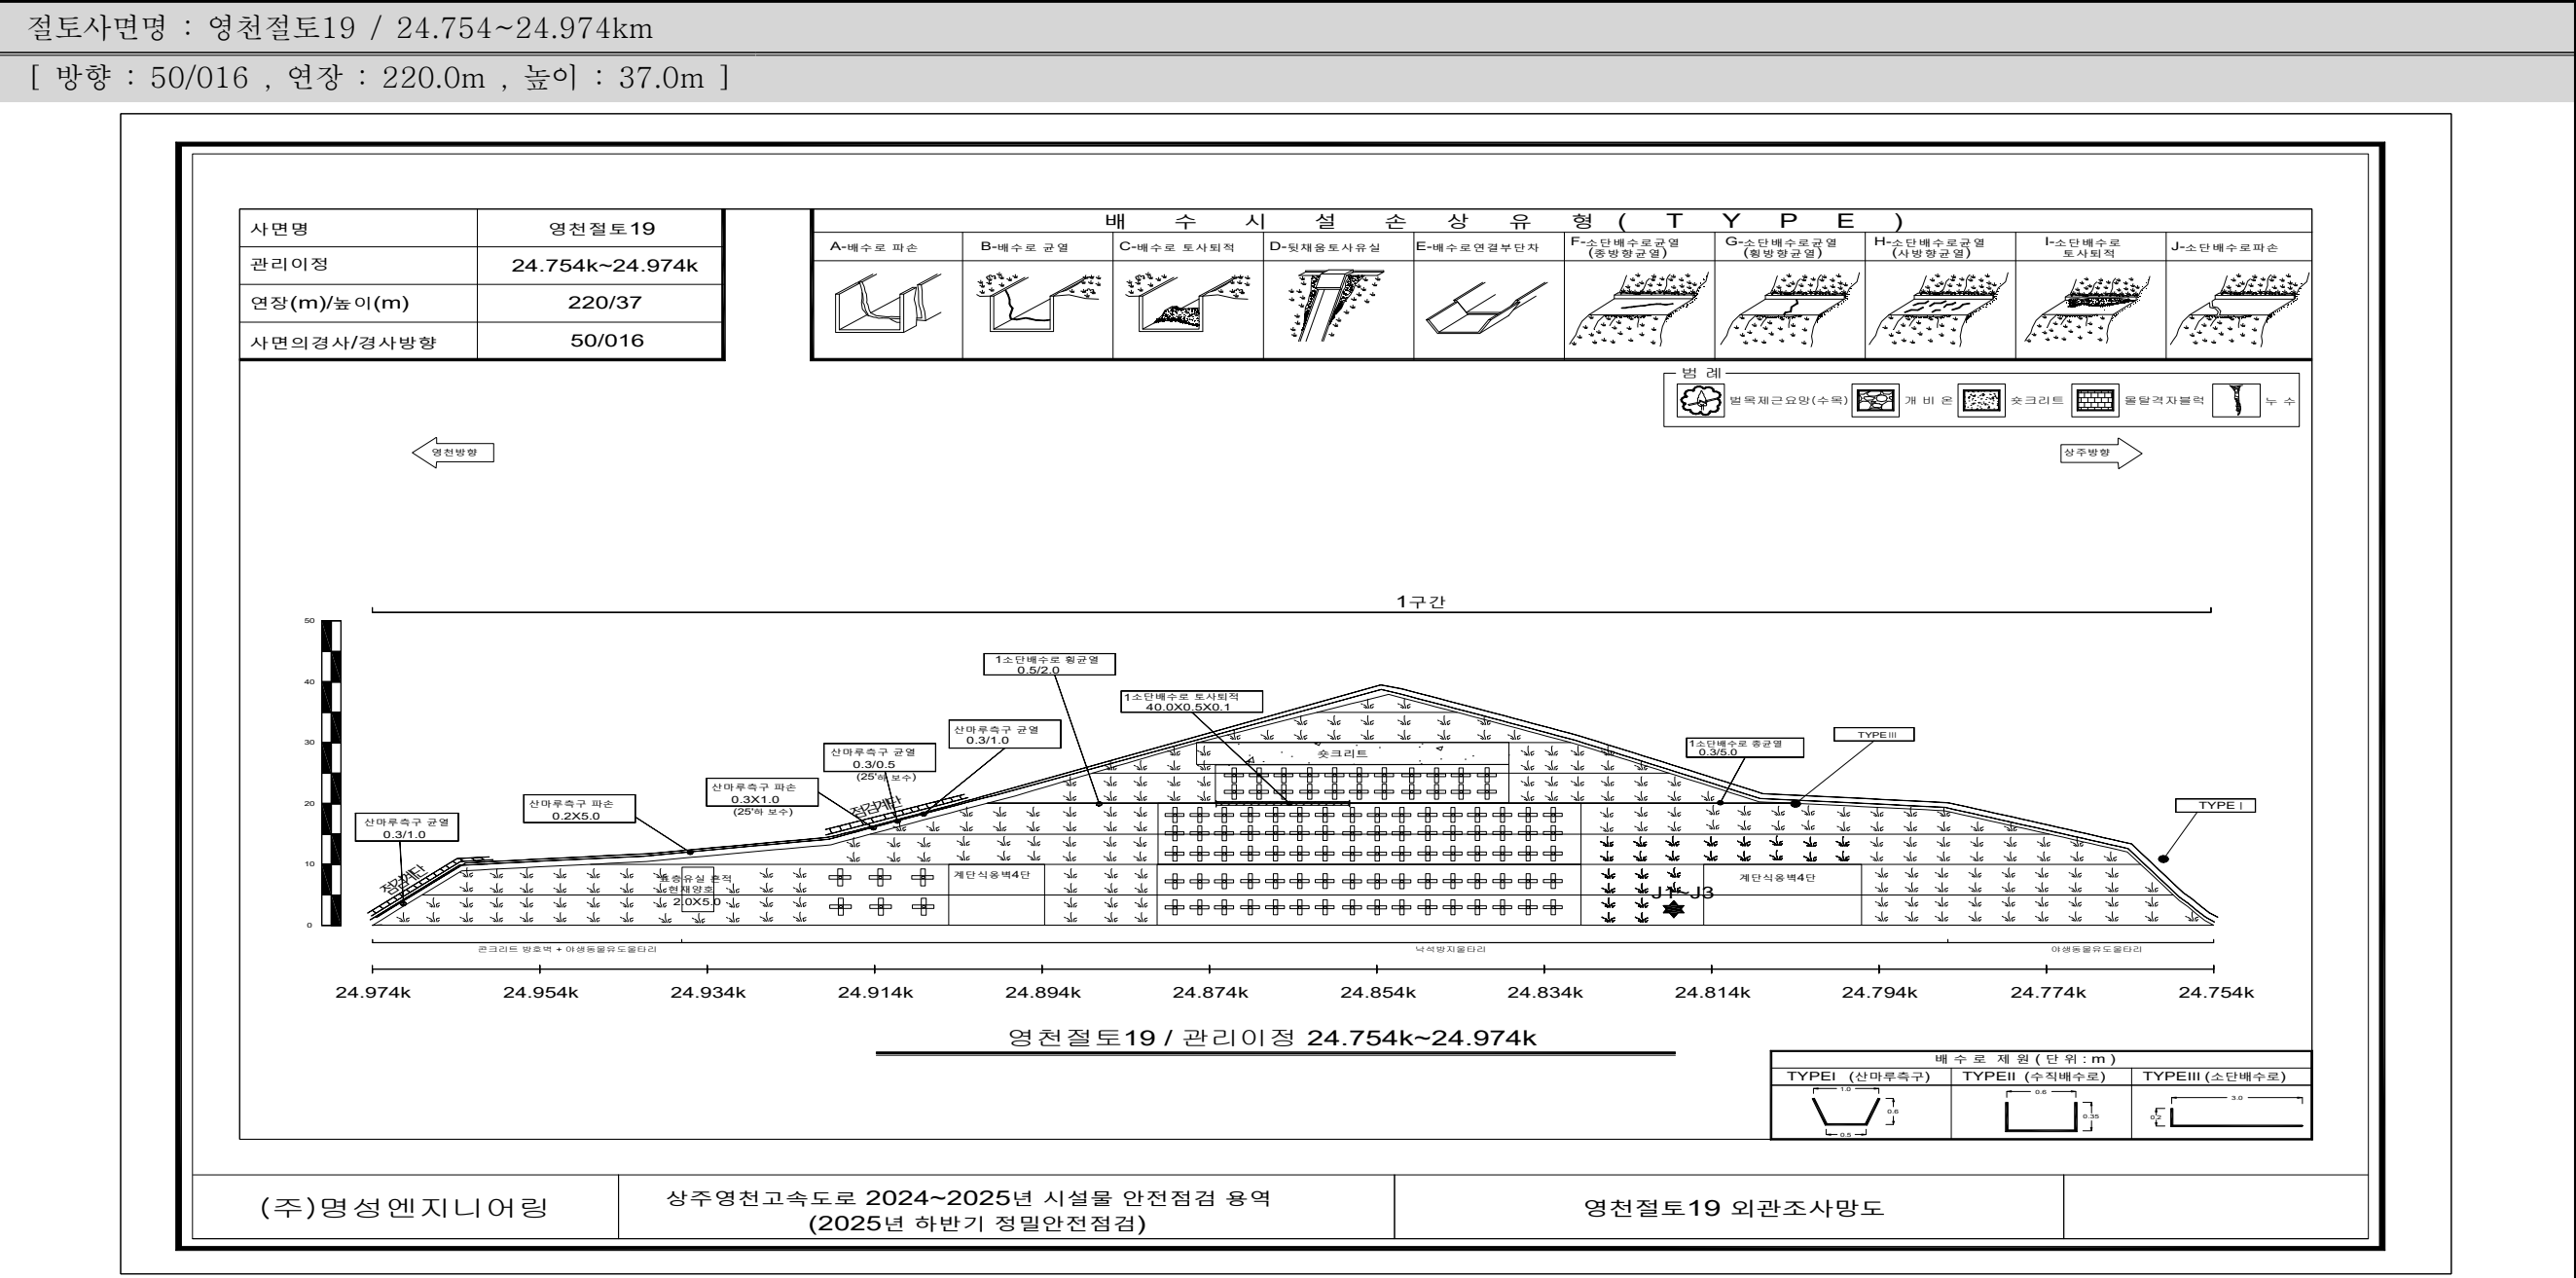
19.3.2 외관조사 결과 현황도(Face Map)

- 배수시설은 소단배수로 및 산마루측구가 시공되어 있다.
- 소단배수로에 24.814k 균열(0.3/5.0), 24.864k 토사퇴적(40.0\*0.5\*0.1), 24.884k 균열(0.5/2.0)이, 산마루측구에 24.914k 균열(0.3/1.0), 24.934k 파손(0.2\*5.0), 24.974k 균열(0.3/1.0)이 조사되었고, 기존손상의 폭 및 길이증가, 진전 등은 없는 것으로 확인되었다.
- 균열 및 파손은 시공당시 다짐미흡으로 압밀작용 부위를 따라 배수로 자중에 의해 발생한 것으로 판단되며, 손상부위로 지표수의 유입으로 인해 손상의 진전이 예상되므로 원활한 배수 및 유지관리를 위해 주입보수, 단면보수가 필요하다.
- 토사퇴적은 공용기간 증가로 인해 지표수 유입에 의한 토층유실이 퇴적된 것으로 판단되며, 원활한 배수를 위해 청소가 필요하다.

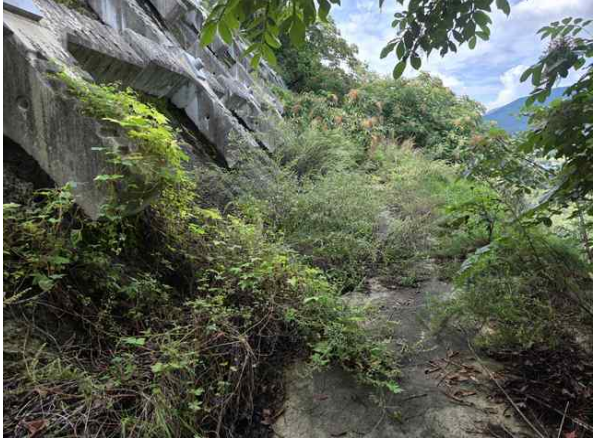
| 현 황 | 24.864k 소단배수로 토사퇴적(40*0.5*0.1) | 현 황 | 24.884k 소단배수로 균열(0.5/2.0) |
| 원 인 | 지표수 유입, 토사유실 | 원 인 | 다짐미흡, 배수로 자중, 지표수 유입 |

| 대 책 | 청소 | 대 책 | 주입보수 |

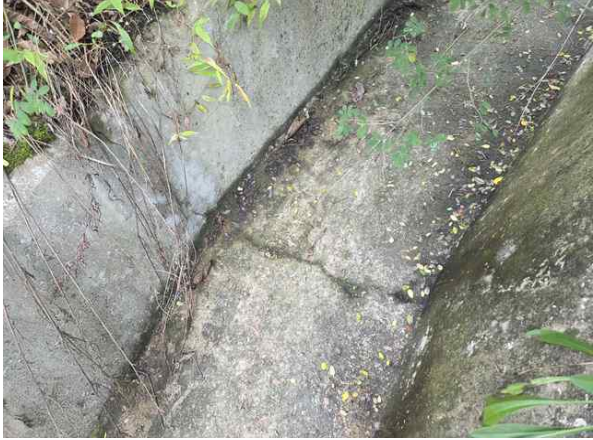
| 현 황 | 24.914k 산마루측구 균열(0.3/1.0) | 현 황 | 24.934k 산마루측구 파손(0.2*5.0) |
| 원 인 | 다짐미흡, 배수로 자중, 지표수 유입 | 원 인 | 다짐미흡, 배수로 자중, 지표수 유입 |

| 대 책 | 주입보수 | 대 책 | 단면보수 |

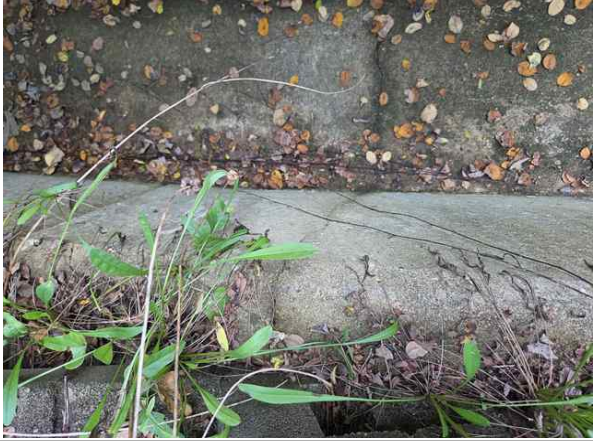
| 현 황 | 24.974k 산마루측구 균열(0.3/1.0) | 현 황 | 계단식옹벽 전경 |
| 원 인 | 다짐미흡, 배수로 자중, 지표수 유입 | 원 인 | 상태양호 |

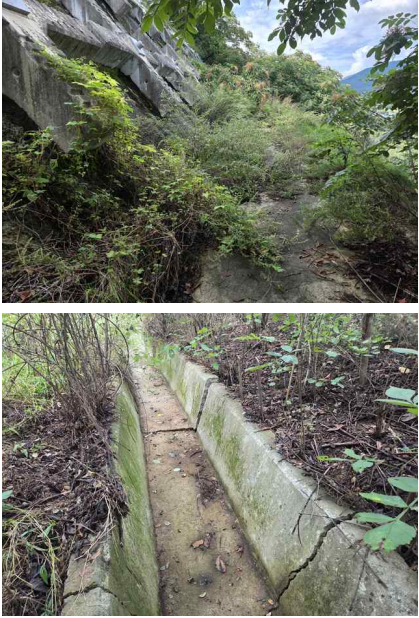
| 구 분 | 중점유지관리 사항 | 현황 사진 |
|---|---|---|
| 배수<br>시설 | <ul style="list-style-type: none"> <li>• 배수로 균열, 파손 구간<br/>→ 균열부에 대한 보수가 필요하며, 보수후에도 재손상 발생에 대한 주기적인 점검을 실시하는 유지관리가 필요</li> <li>• 배수로 토사퇴적 구간<br/>→ 원활한 배수기능을 위해 주기적인 정비를 실시하는 유지관리가 필요</li> </ul> | |

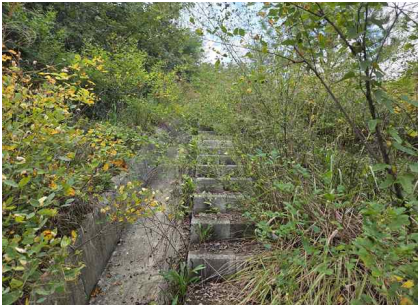
| 구 분 | 중점유지관리 사항 | 현황 사진 |
|---|---|---|
| 보호<br>시설 | <ul style="list-style-type: none"> <li>• 점검계단 식생<br/>→ 원활한 점검 및 유지관리를 위해 식생에 대한 정비가 필요</li> </ul> | |
