## 20. 영천절토20

### 20.1 시설물의 개요

본 시설물은 대구광역시 군위군 소보면 달산리(상주영천고속도로 25.854~26.074km)에 위치한 사면으로서 총 연장 220.0m, 높이 46.0m의 절토사면으로 시공되어 있다. 또한, 준공 이후 별도의 용도변경 없이 공용중이다.

상주영천고속도로 2024~2025년 시설물 안전점검 용역  
(2025년 하반기 정밀안전점검)

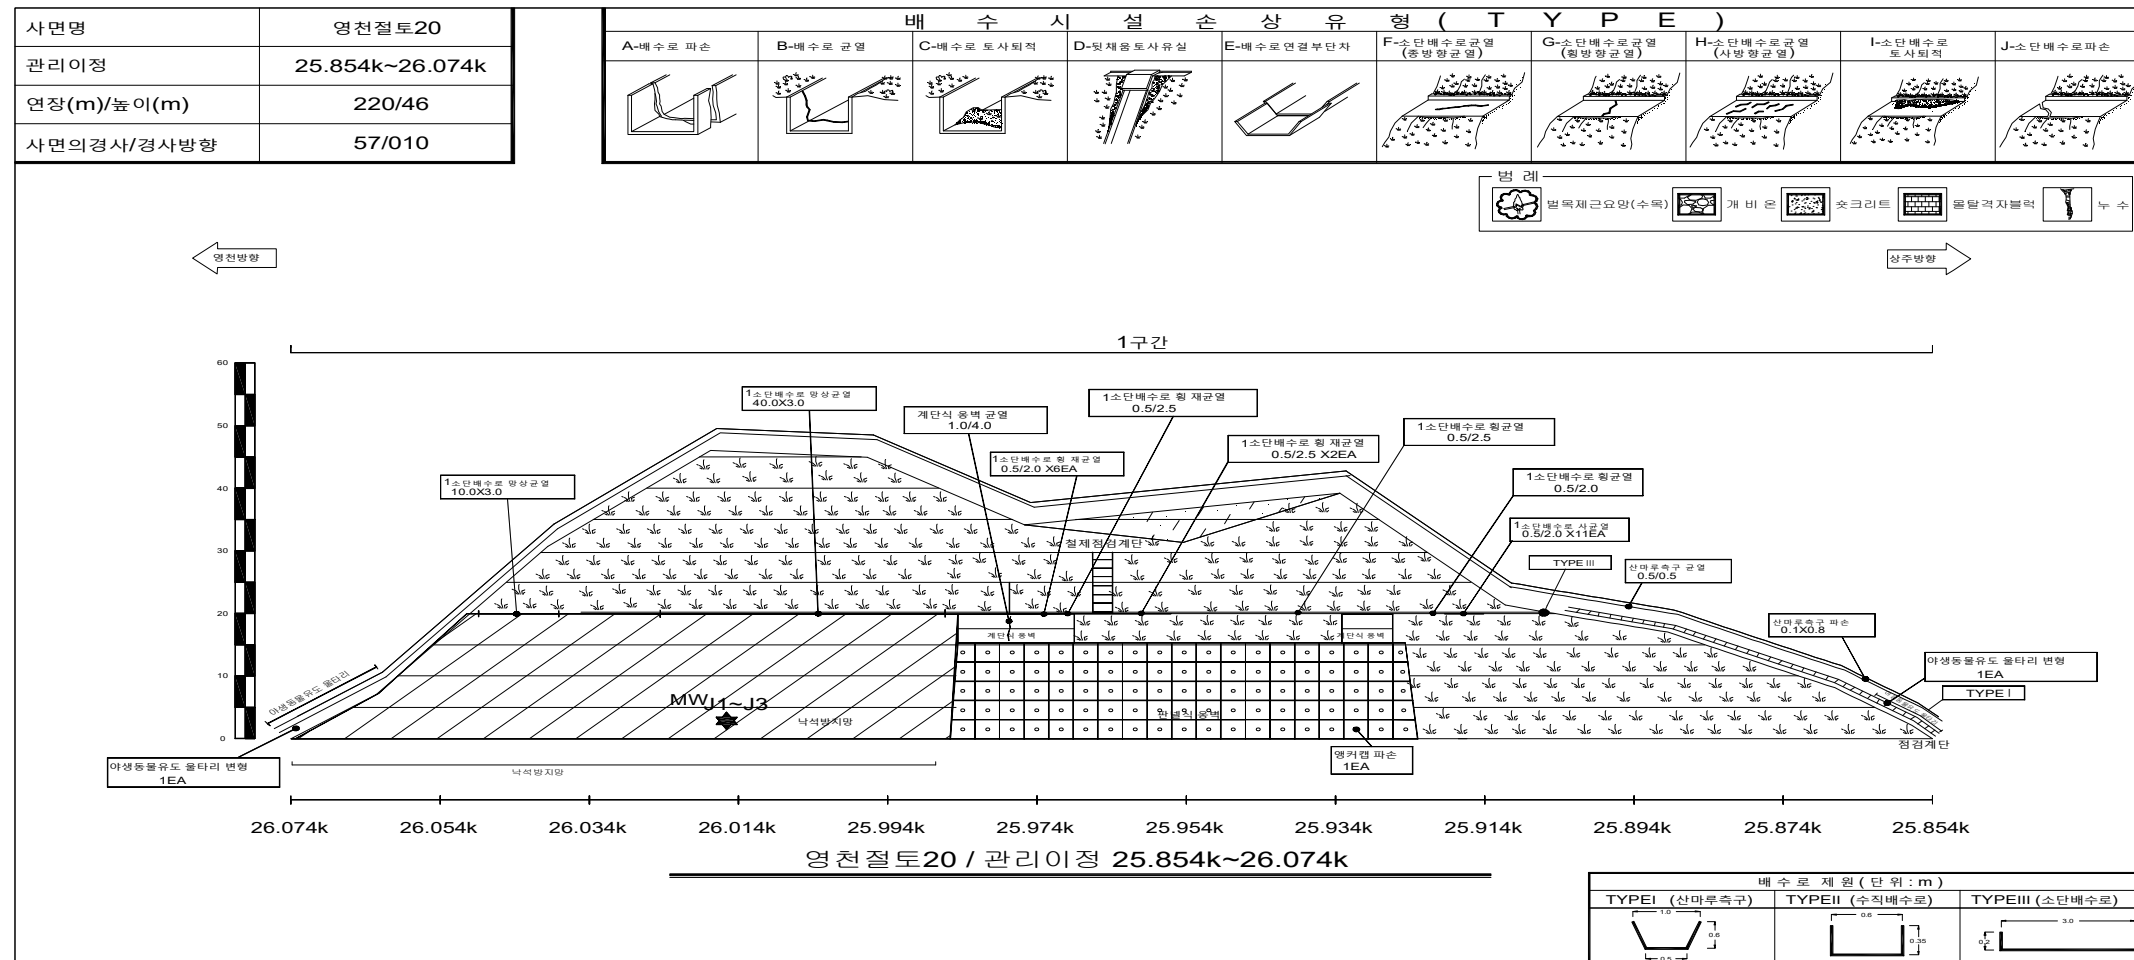
### 20.3.2 외관조사 결과 현황도(Face Map)

- 배수시설은 소단배수로 및 산마루측구가 시공되어 있다.
- 소단배수로에 25.924k 균열(0.5/2.0\*11ea), 25.934k 균열(0.5/2.5), 25.964k 균열(0.5/2.5\*2ea), 25.974k 균열(0.5/2.5), 25.974k 재균열(0.5/2.0\*6ea), 26.004k 망상균열

(40.0\*3.0), 26.044k 망상균열(10.0\*3.0)이 산마루측구에 25.894k 균열(0.5/0.5), 25.864k 파손(0.1\*0.8)이 조사되었다.

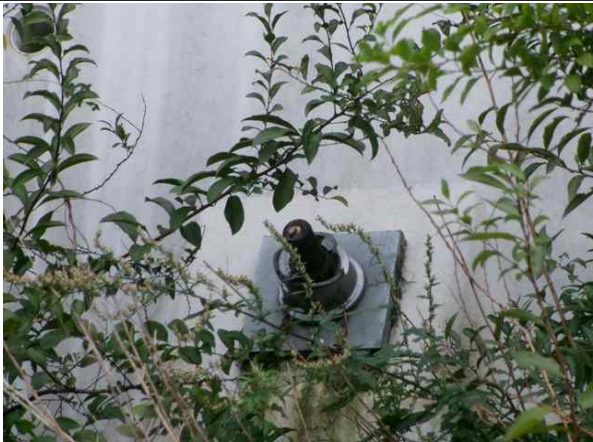
- 부대시설로는 점검계단(25.854 ~ 25.914k, 25.974k), 판넬형옹벽+계단식옹벽(25.924 ~ 25.984k)이 설치되어 있다.
- 옹벽은 하부 침하, 활동, 세굴 등의 기초부 손상은 없는 상태이며, 전면부 콘크리트 손상(파손, 배부름)도 없는 양호한 상태이다.
- 판넬형 옹벽이 사면부에 설치되어 있으며, 판넬은 손상이 없는 양호한 상태로 조사되었고, 25.934k 1개소 앵커캡 파손이 조사되었다. 앵커캡 파손 형태와 주변부 앵커는 양호한 상태인 것으로 보아, 밀림에 의한 손상이 아니라, 외부충격에 의한 것으로 보인다. 25.984k 계단식 옹벽부 전면 균열이 확인되었고 부재의 내구성 확보차원의 주입보수가 필요한 상태이다.
- 점검계단은 주변식생으로 인한 유지관리의 불편함을 초래할 수 있으므로, 주기적인 정비를 실시하는 관리가 필요하다.

| 현 황 | 25.934k 앵커캡 파손 | 현 황 | 25.984k 계단식옹벽 균열(1.0/4.0) |
| 원 인 | 외부충격 | 원 인 | 다짐미흡, 건조수축 등 |

| 대 책 | 캡 재설치 | 대 책 | 주입보수 |

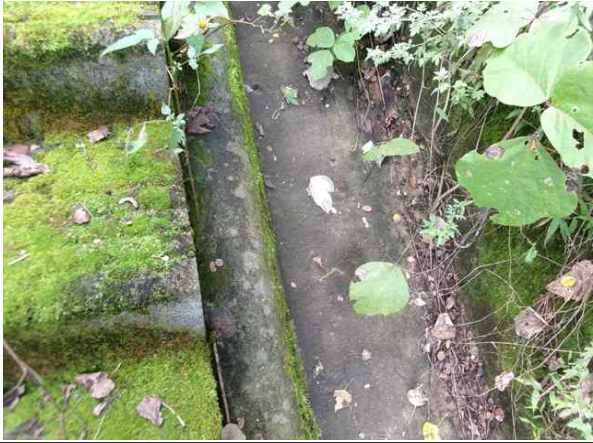
- 상기 발생한 균열, 망상균열, 파손은 시공당시 다짐미흡으로 압밀작용 부위를 따라 배수로 자중에 의해 발생한 것으로 판단되며, 손상부위로 지표수의 유입으로 인해 손상의 진전이 예상되므로 원활한 배수 및 유지관리를 위해 주입보수, 단면보수가 필요하다.

| 현 황 | 25.894k 산마루측구 균열(0.5/0.5) | 현 황 | 25.924k 소단배수로 균열(0.5/2.0*11ea) |
| 원 인 | 다짐미흡, 배수로 자중, 지표수 유입 등 | 원 인 | 다짐미흡, 배수로 자중, 지표수 유입 등 |

| 대 책 | 주입보수 | 대 책 | 주입보수 |

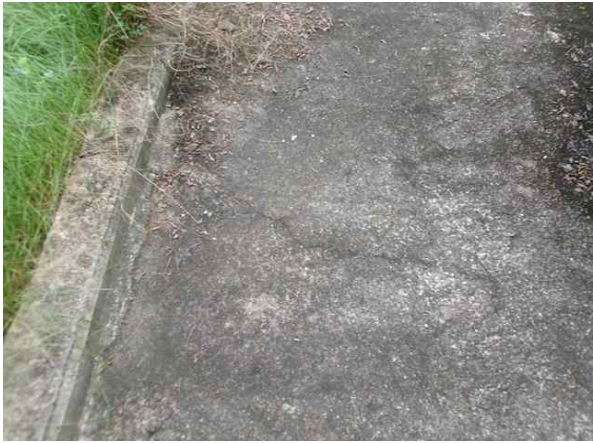
| 현 황 | 25.934k 소단배수로 균열(0.5/2.5) | 현 황 | 25.934k 소단배수로 균열(0.5/2.5) |
| 원 인 | 다짐미흡, 배수로 자중, 지표수 유입 | 원 인 | 다짐미흡, 배수로 자중, 지표수 유입 |

| 대 책 | 주입보수 | 대 책 | 주입보수 |

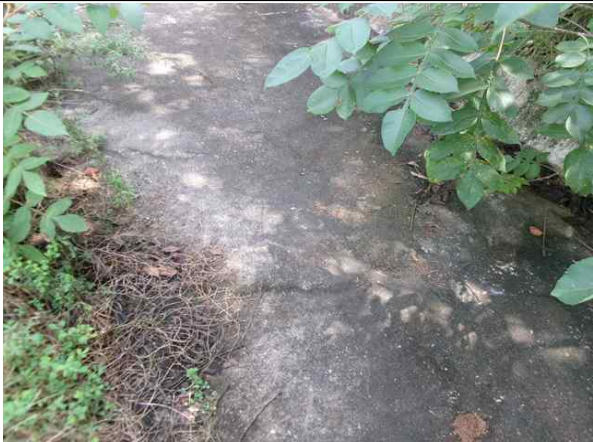
| 현 황 | 25.954k 소단배수로 균열(0.5/2.5) | 현 황 | 25.954k 소단배수로 균열(0.5/2.5) |
| 원 인 | 다짐미흡, 배수로 자중, 지표수 유입 | 원 인 | 다짐미흡, 배수로 자중, 지표수 유입 |

| 대 책 | 주입보수 | 대 책 | 주입보수 |

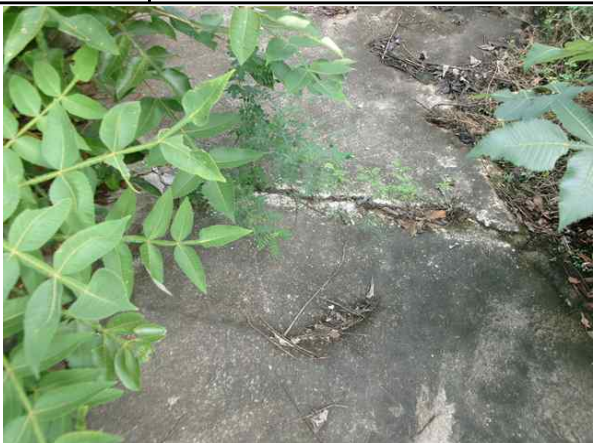
| 현 황 | 25.974k 소단배수로 재균열(0.5/2.0) | 현 황 | 25.974k 소단배수로 재균열(0.5/2.0) |
| 원 인 | 다짐미흡, 배수로 자중, 지표수 유입 등 | 원 인 | 다짐미흡, 배수로 자중, 지표수 유입 등 |

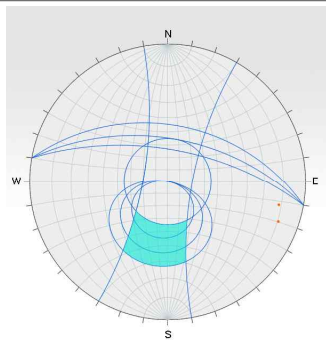
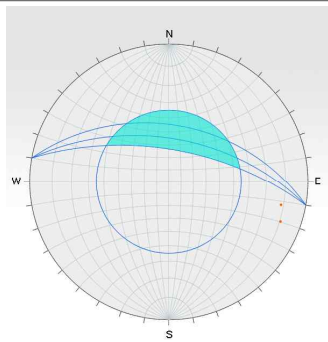
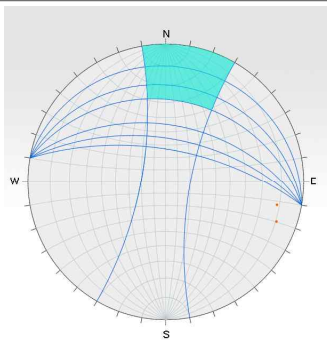
| 구 분 | | J1 | J2 | J3 | 절리상태 점수 | | |
|---|---|---|---|---|---|---|---|
| 안정 | | 안정 | | 안정 | | | |
| <ul style="list-style-type: none"><li>● 평면파괴 영역에 절리군의 극점이 분포하고 있지 않음</li><li>● 썰기파괴 영역에 절리군의 극점이 분포하고 있지 않음</li><li>● 전도파괴 영역에 절리군의 극점이 분포하고 있지 않음</li></ul> | | | | | | | |

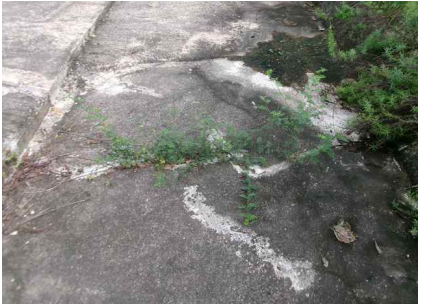
| 구 분 | 중점유지관리 사항 | 현황 사진 |
|---|---|---|
| 배수<br>시설 | <ul style="list-style-type: none"> <li>• 배수로 및 측구 균열 구간<br/>→ 균열부에 대한 보수가 필요하며, 보수후에도 재손상 발생에 대한 주기적인 점검을 실시하는 유지관리가 필요</li> </ul> | |

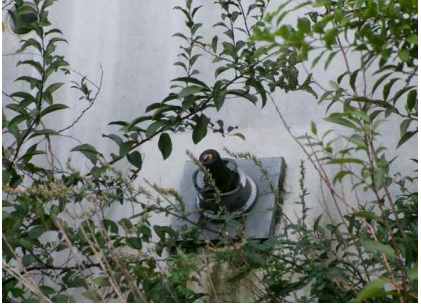
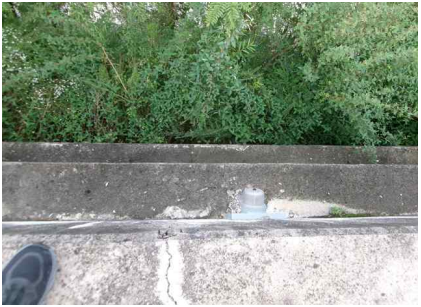
| 구 분 | 중점유지관리 사항 | 현황 사진 |
|---|---|---|
| 보호<br>시설 | <ul style="list-style-type: none"> <li>• 판넬형 옹벽 앵커캡 파손<br/>→ 캡교체 후 주기적인 확인 필요</li> <li>• 계단식 옹벽 균열<br/>→ 주입보수 및 주기적인 점검을 실시하는 유지관리가 필요</li> <li>• 점검계단 식생<br/>→ 원활한 점검 및 유지관리를 위해 식생에 대한 정비가 필요</li> </ul> | |
