## 21. 영천절토21

### 21.1 시설물의 개요

영천절토21은 대구광역시 군위군 소보면 달산리(상주영천고속도로 26.654~27.034km)에 위치한 사면으로서 총 연장 380.0m, 높이 33.0m로, 2017년 06월 준공된 절토사면이다. 또한, 준공 이후 별도의 용도변경 없이 공용중이다.

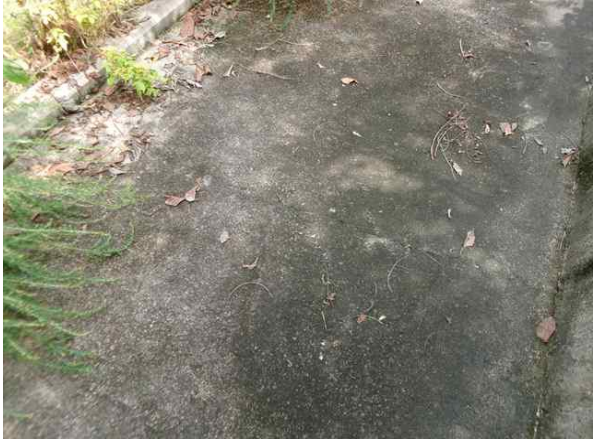
- 배수시설은 소단배수로 및 산마루측구, 수직도수로가 시공되어 있다.
- 소단배수로에 26.794k 균열(0.3/2.0\*4ea, 0.3/2.0)이 조사되었고, 산마루측구, 수직도수로는 전반적으로 양호한 것으로 조사되었다.

| 현 황 | 26.794k 소단배수로 균열 (0.3/2.0*4ea) | 현 황 | 26.794k 소단배수로 균열 (0.3/2.0*4ea) |
| 원 인 | 다짐미흡, 배수로 자중, 지표수 유입 | 원 인 | 다짐미흡, 배수로 자중, 지표수 유입 |

| 구 분 | 점검 결과 | 발생원인 | 보수·보강 방안 |
|---|---|---|---|
| 배수시설 | 소단배수로 균열 | 다짐미흡, 우수유입 | 주입보수 |

| 대 책 | 주입보수 | 대 책 | 주입보수 |

| 구분 | 손상내용 | 보수방안 | 손상<br>물량 | 보수<br>물량 | 단위 | 단가<br>(천원) | 개략공사비<br>(천원) | 우선<br>순위 |
|---|---|---|---|---|---|---|---|---|
| 배수시설 | 소단배수로 균열 | 주입보수 | 10.00 | 15.00 | m | 65 | 975 | 1 |

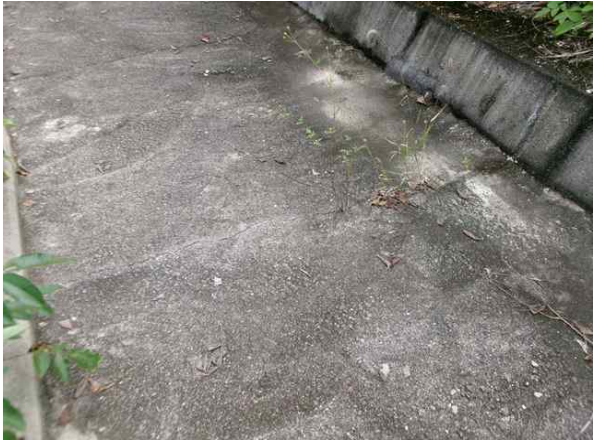
| 현 황 | 26.794k 소단배수로 균열 (0.3/2.0*4ea) | 현 황 | 26.794k 소단배수로 균열 (0.3/2.0*4ea) |
| 원 인 | 다짐미흡, 배수로 자중, 지표수 유입 | 원 인 | 다짐미흡, 배수로 자중, 지표수 유입 |

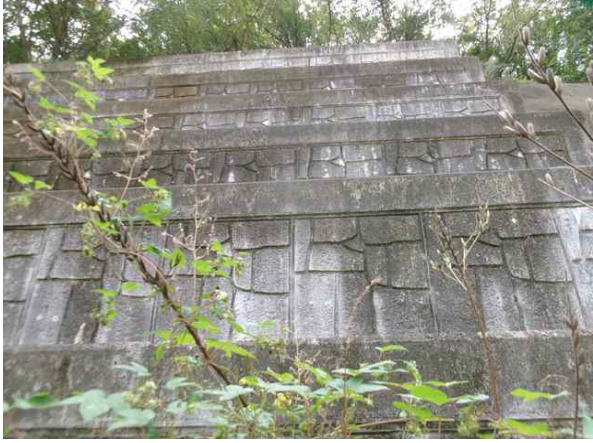
- 부대시설로는 낙석방지울타리(26.914~27.024k), 계단식옹벽(26.964k), 솟크리트(26.954~26.974k)가 설치되어 있으며, 손상이 없는 양호한 상태로 조사되었다.
- 옹벽은 하부 침하, 활동, 세굴 등의 기초부 손상은 없는 상태이며, 콘크리트 손상(파손, 균열, 배부름)도 없는 양호한 상태이다.

| 현 황 | 계단식옹벽 전경 | 현 황 | 숯크리트 전경 |
| 원 인 | 상태양호 | 원 인 | 상태양호 |

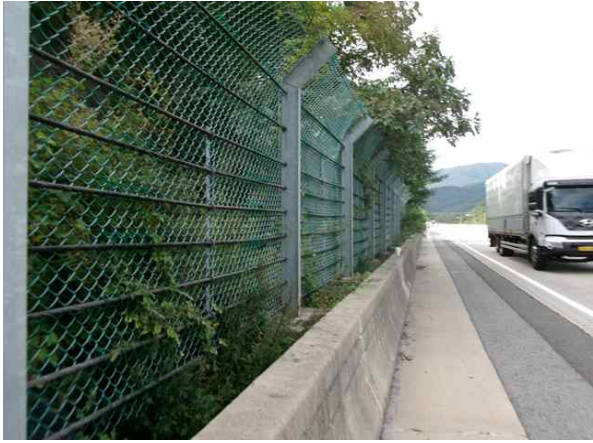
| 현 황 | 하부 전경 | 현 황 | 2구간 전체 전경 |
| 원 인 | 상태양호 | 원 인 | 상태양호 |

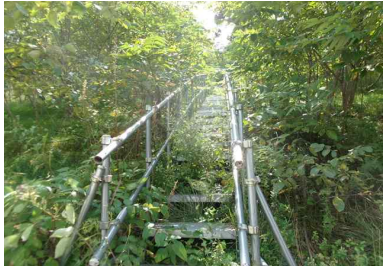
| 구 분 | 점검 결과 | 비고 |
|---|---|---|
| 추락방지시설 | 추락방지시설인 점검계단은 손상이 관찰되지 않은 양호한 상태로, 유지관리에 문제가 없는 것으로 판단된다. | |

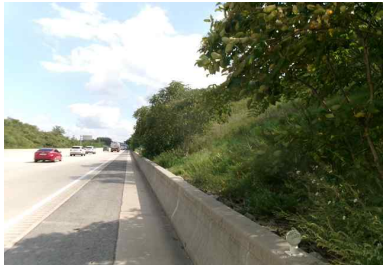
| 구 분 | 점검 결과 | 비고 |
|---|---|---|
| 도로부 포장 | 도로부 포장은 조사결과 손상이 관찰되지 않아 차량 주행에 특별한 문제가 없는 것으로 판단된다. | |

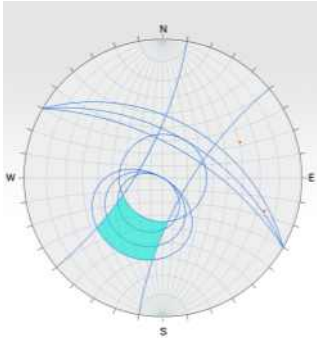
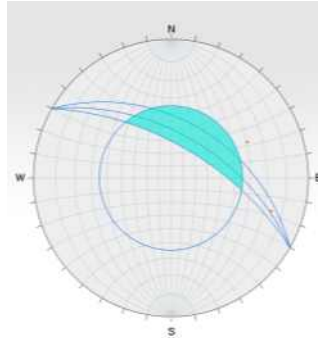
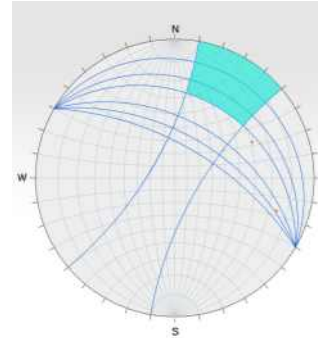
| 구 분 | | J1 | J2 | — | 절리상태 점수 | | |
|---|---|---|---|---|---|---|---|
| 안정 | | 안정 | | 안정 | | | |
| <ul style="list-style-type: none"><li>● 평면파괴 영역에 절리군의 극점이 분포하고 있지 않음</li><li>● 썰기파괴 영역에 절리군의 극점이 분포하고 있지 않음</li><li>● 전도파괴 영역에 절리군의 극점이 분포하고 있지 않음</li></ul> | | | | | | | |

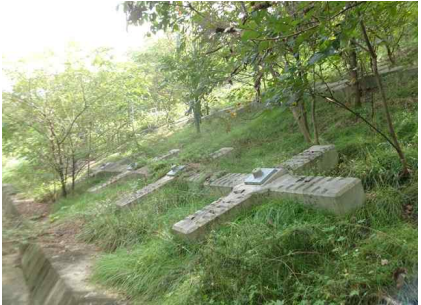
| 구 분 | 중점유지관리 사항 | 현황 사진 |
|---|---|---|
| 사<br>면<br>부 | <ul style="list-style-type: none"> <li>• 격자블럭 설치 구간<br/>→ 격자앵커부는 현재 양호한 상태이나, 장기공용시 우수 및 동결융해로 인한 정착력 저하 및 주변부 유실이 발생할 수 있으므로, 주기적인 점검으로 통해 손상의 발생유무에 대한 확인, 유지관리를 실시</li> </ul> | |

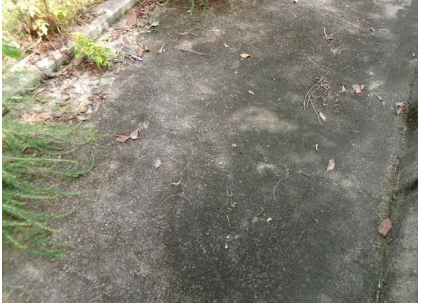
| 구 분 | 중점유지관리 사항 | 현황 사진 |
|---|---|---|
| 배수<br>시설 | <ul style="list-style-type: none"> <li>• 배수로 구간<br/>→ 균열 발생, 진전에 대한 주기적인 점검을 실시하는 유지관리가 필요</li> </ul> | |

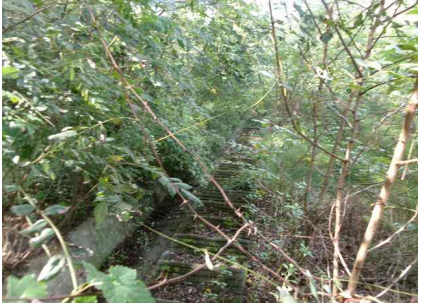
| 구 분 | 중점유지관리 사항 | 현황 사진 |
|---|---|---|
| 보호<br>시설 | <ul style="list-style-type: none"> <li>• 점검계단 식생<br/>→ 원활한 점검 및 유지관리를 위해 식생에 대한 정비가 필요</li> </ul> | |
