## 22. 영천절토22

### 22.1 시설물의 개요

영천절토22는 대구광역시 군위군 소보면 송원리(상주영천고속도로 27.484~27.674km)에 위치한 사면으로서 총 연장 190.0m, 높이 31.0m, 2017년 06월 준공된 절토사면이다. 또한, 준공 이후 별도의 용도변경 없이 공용중이다.

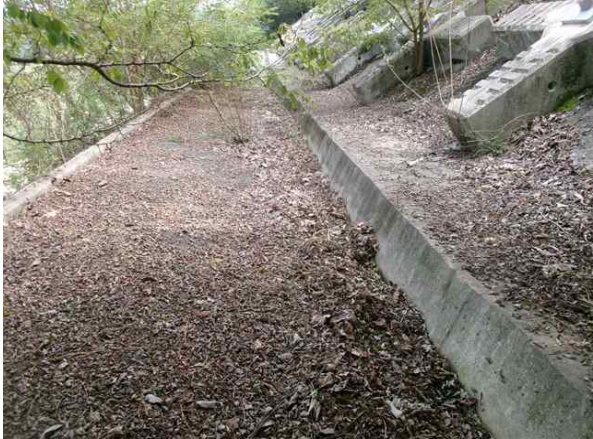
| 현 황 | 27.514k 소단배수로 토사퇴적 | 현 황 | 27.514k 소단배수로 균열(0.3/2.0) |
| 원 인 | 지표수 유입 | 원 인 | 다짐미흡, 배수로 자중, 지표수 유입 |

| 대 책 | 정비 | 대 책 | 주입보수 |

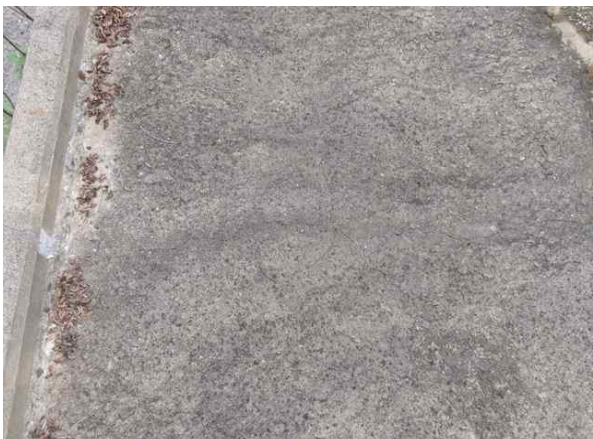
| 현 황 | 27.534k 소단배수로 균열(0.3/2.0) | 현 황 | 27.544k 소단배수로 균열(0.3/2.0) |
| 원 인 | 다짐미흡, 배수로 자중, 지표수 유입 | 원 인 | 다짐미흡, 배수로 자중, 지표수 유입 |

| 대 책 | 주입보수 | 대 책 | 주입보수 |

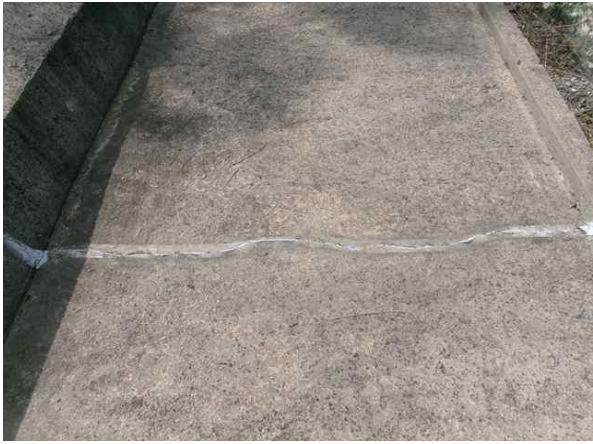
| 현 황 | 27.554k 소단배수로 재균열(0.3/2.0) | 현 황 | 27.574k 소단배수로 균열(0.5/2.0) |
| 원 인 | 다짐미흡, 배수로 자중, 지표수 유입 | 원 인 | 다짐미흡, 배수로 자중, 지표수 유입 |

| 대 책 | 주입보수 | 대 책 | 주입보수 |

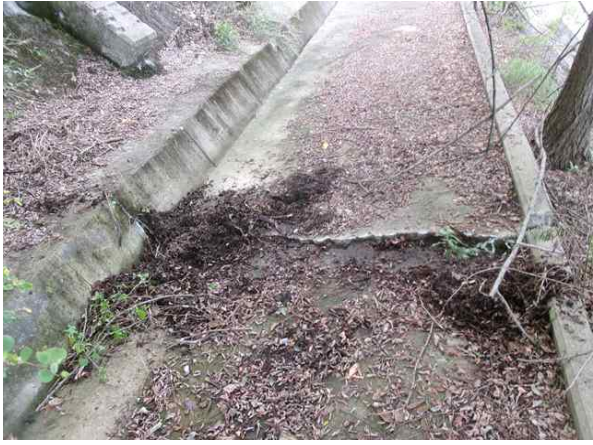
| 현 황 | 27.584k 소단배수로 단차(50mm) | 현 황 | 27.584k 숯크리트 들뜸(2.0*0.5) |
| 원 인 | 다짐미흡, 배수로 자중 | 원 인 | 다짐미흡, 배면유실 |

| 대 책 | 단면보수 | 대 책 | 주의관찰 후 보수 |

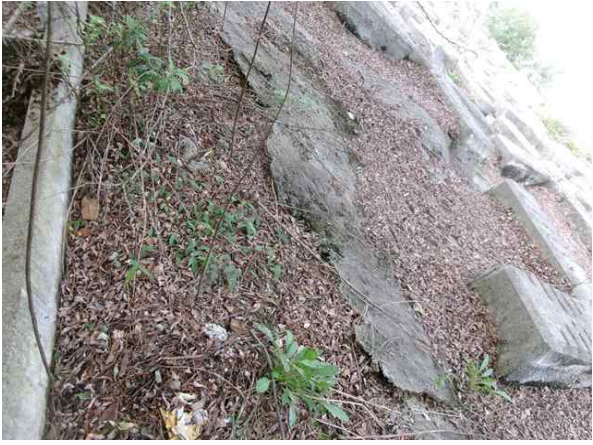
- 부대시설로는 슛크리트+격자블럭(27.504~27.624k), 야생동물유도울타리(27.604~27.674k), 점검계단(27.644~27.674k)이 설치되어 있으며, 손상이 없는 양호한 상태로 조사되었다.
- 격자블럭은 사면부에 315공이 설치되어 있으며, 격자콘크리트 및 앵커부는 손상이 없는 양호한 상태로 조사되었다. 27.584k 1단 상부 슛크리트 국부적인 들뜸이 조사되었고, 주의관찰이 요망된다.
- 점검계단은 주변식생으로 인한 유지관리의 불편함을 초래할 수 있으므로, 주기적인 정비를 실시하는 관리가 필요하다.

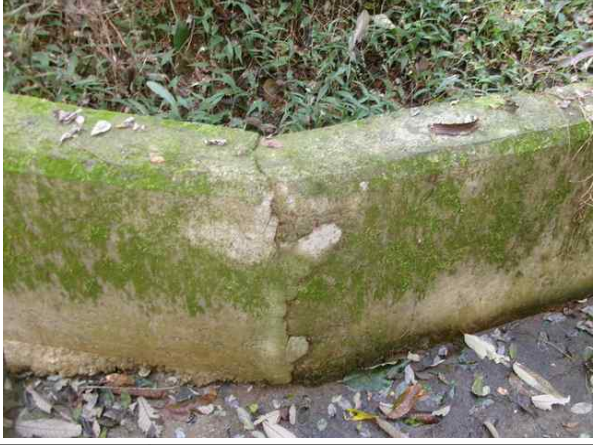
| 현 황 | 27.604k 산마루측구 파손(2.0*0.5) | 현 황 | 27.984k 산마루측구 토사퇴적 |
| 원 인 | 다짐미흡, 배수로 자중, 지표수 유입 | 원 인 | 지표수유입, 이물질퇴적 |

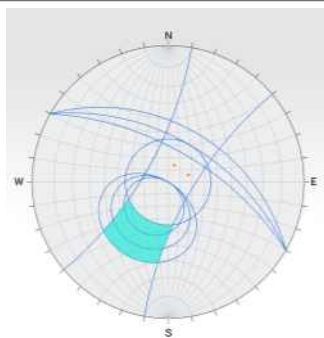
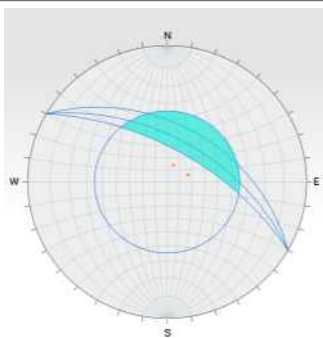
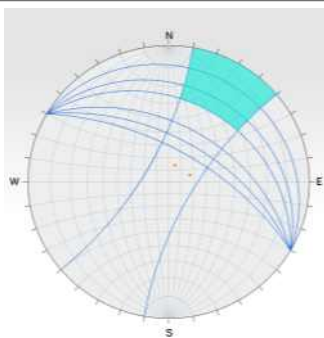
| 구 분 | | J1 | J2 | － | 절리상태 점수 | | |
|---|---|---|---|---|---|---|---|
| 안정 | | 안정 | | 안정 | | | |
| <ul style="list-style-type: none"><li>● 평면파괴 영역에 절리군의 극점이 분포하고 있지 않음</li><li>● 썰기파괴 영역에 절리군의 극점이 분포하고 있지 않음</li><li>● 전도파괴 영역에 절리군의 극점이 분포하고 있지 않음</li></ul> | | | | | | | |

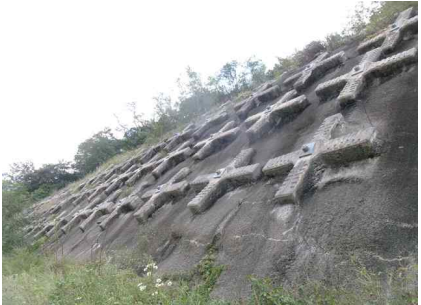
| 구 분 | 중점유지관리 사항 | 현황 사진 |
|---|---|---|
| 사<br>면<br>부 | <ul style="list-style-type: none"> <li>• 격자블럭 설치 구간</li> <li>→ 격자블럭부는 현재 양호한 상태이나, 장기공용시 우수 및 동결융해로 인한 정착력 저하 및 주변부 유실이 발생할 수 있으므로, 주기적인 점검으로 통해 손상의 발생유무에 대한 확인, 유지관리를 실시</li> </ul> | |

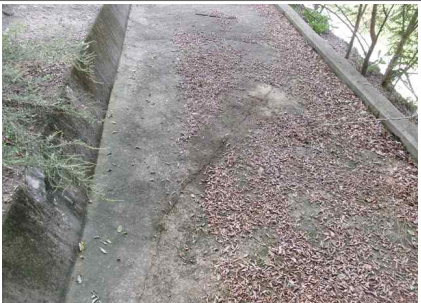
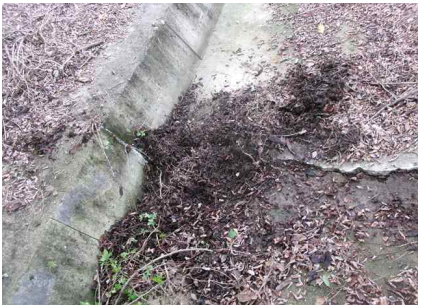
| 구 분 | 중점유지관리 사항 | 현황 사진 |
|---|---|---|
| 배수<br>시설 | <ul style="list-style-type: none"> <li>• 배수로 균열 및 파손 구간</li> <li>→ 균열부 및 파손부에 대한 보수가 필요하며, 보수후에도 재손상 발생에 대한 주기적인 점검을 실시하는 유지관리가 필요</li> </ul> | |

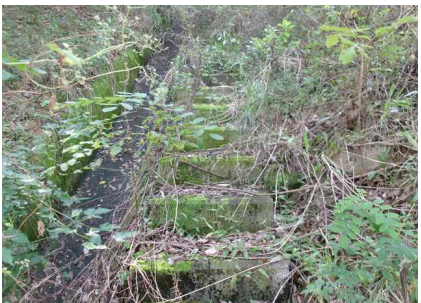
| 구 분 | 중점유지관리 사항 | 현황 사진 |
|---|---|---|
| 보호<br>시설 | <ul style="list-style-type: none"> <li>• 점검계단 식생</li> <li>→ 원활한 점검 및 유지관리를 위해 식생에 대한 정비가 필요</li> </ul> | |
