## 24. 상주절토24

### 24.1 시설물의 개요

상주절토24는 대구광역시 군위군 소보면 서경리(상주영천고속도로 30.413~30.588km)에 위치한 사면으로서 총 연장 175.0m, 높이 45.3m로, 2017년 06월 준공된 절토사면이다. 또한, 준공 이후 별도의 용도변경 없이 공용중이다.

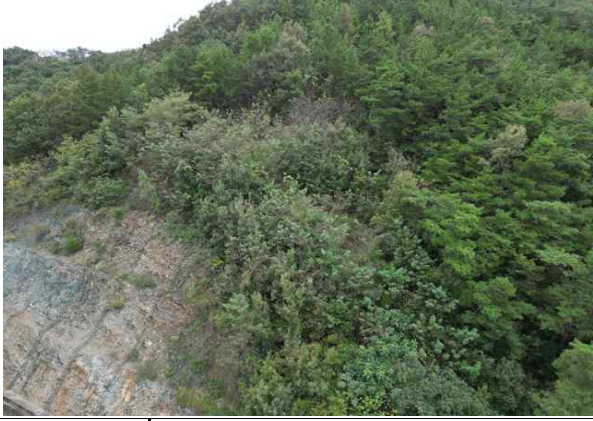
| 현 황 | 자연사면 전경 | 현 황 | 2단 SW~MW 전경 |
| 원 인 | 상태양호 | 원 인 | 지표수 유입, 해빙기 |

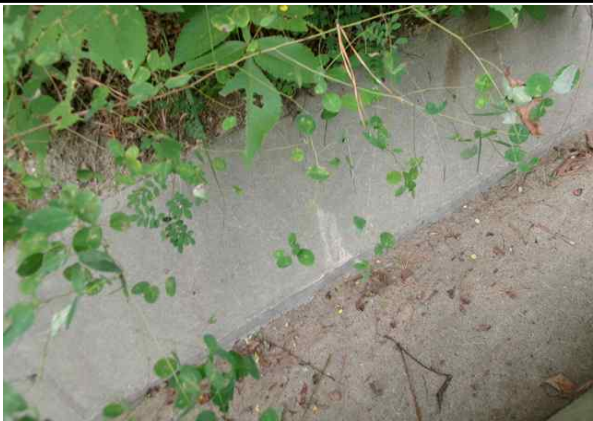
| 현 황 | 30.453k 산마루측구 균열(0.5/1.0) | 현 황 | 30.464k 산마루측구 재료분리(0.3*0.3) |
| 원 인 | 건조수축, 다짐미흡, 지표수 유입 | 원 인 | 시공미흡, 다짐미흡 |

| 대 책 | 주입보수 | 대 책 | 단면보수 |

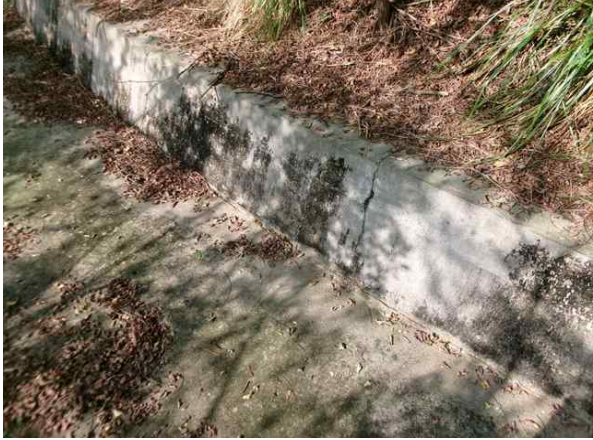
| 현 황 | 30.473k 소단배수로 균열(0.3/1.0) | 현 황 | 30.503k 소단배수로 파손(0.5*0.2) |
| 원 인 | 건조수축, 다짐미흡, 지표수 유입 | 원 인 | 시공미흡, 외부충격 |

| 대 책 | 주입보수 | 대 책 | 단면보수 |

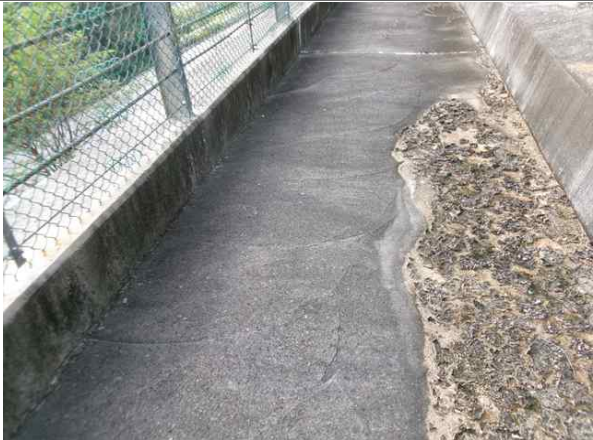
| 현 황 | 30.540k 소단배수로 망상균열(2.0*2.0) | 현 황 | 30.550k 소단배수로 균열(0.3/2.0) |
| 원 인 | 건조수축, 다짐미흡, 지표수 유입 | 원 인 | 건조수축, 다짐미흡, 지표수 유입 |

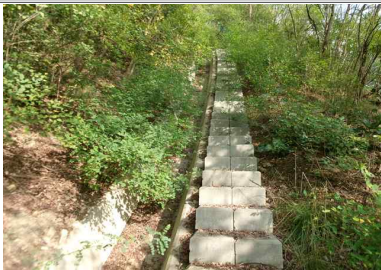
| 구 분 | 점검 결과 | 비고 |
|---|---|---|
| 추락방지시설 | 추락방지시설인 점검계단은 손상이 관찰되지 않은 양호한 상태로, 유지관리에 문제가 없는 것으로 판단된다. | |

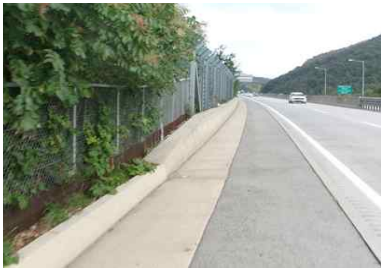
| 구 분 | 점검 결과 | 비고 |
|---|---|---|
| 도로부 포장 | 도로부 포장은 조사결과 손상이 관찰되지 않아 차량 주행에 특별한 문제가 없는 것으로 판단된다. | |

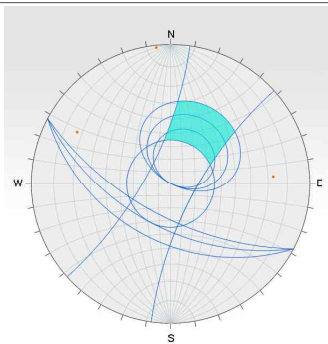
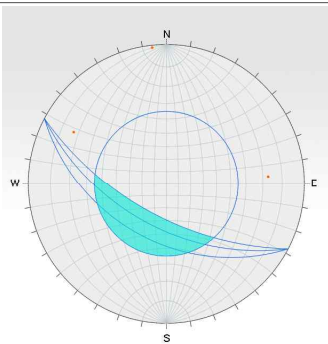
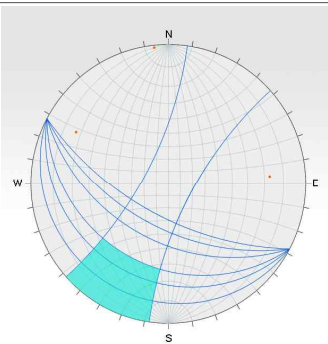
| 구 분 | | J1 | J2 | J3 | 절리상태 점수 | | |
|---|---|---|---|---|---|---|---|
| 안정 | | 안정 | | 안정 | | | |
| <ul style="list-style-type: none"><li>● 평면파괴 영역에 절리군의 극점이 분포하고 있지 않음</li><li>● 썩기파괴 영역에 절리군의 극점이 분포하고 있지 않음</li><li>● 전도파괴 영역에 절리군의 극점이 분포하고 있지 않음</li></ul> | | | | | | | |

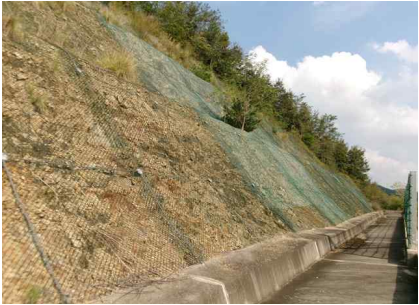
| 구 분 | 중점유지관리 사항 | 현황 사진 |
|---|---|---|
| 사<br>면<br>부 | <ul style="list-style-type: none"> <li>• 풍화구간</li> <li>→ 현재 낙석방지울타리 및 낙석방지망 설치로 안전성은 문제가 없는 상태이나, 장기공용시 지표수 및 해빙기(동결융해) 등의 원인으로 충전물유실이 발생할 수 있으므로, 주기적인 점검으로 손상의 발생유무에 대한 확인</li> </ul> | |

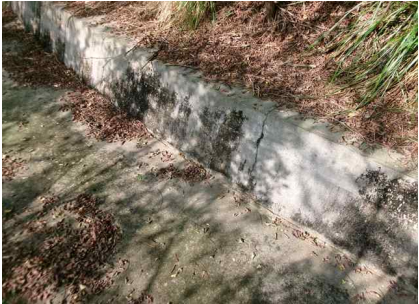
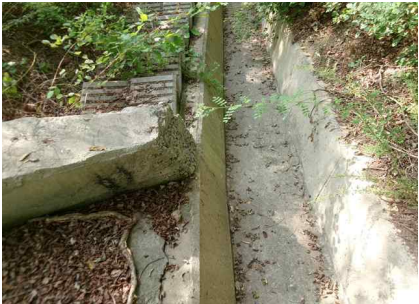
| 구 분 | 중점유지관리 사항 | 현황 사진 |
|---|---|---|
| 배수<br>시설 | <ul style="list-style-type: none"> <li>• 배수로 손상부</li> <li>→ 균열부, 파손 및 재료분리에 대한 보수가 필요하며, 보수후에도 재손상 발생에 대한 주기적인 점검을 실시하는 유지관리가 필요</li> </ul> | |

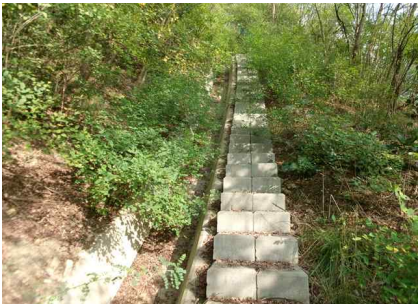
| 구 분 | 중점유지관리 사항 | 현황 사진 |
|---|---|---|
| 보호<br>시설 | <ul style="list-style-type: none"> <li>• 점검계단 식생</li> <li>→ 원활한 점검 및 유지관리를 위해 식생에 대한 정비가 필요</li> </ul> | |
