## 25. 영천절토25

### 25.1 시설물의 개요

영천절토25는 대구광역시 군위군 소보면 산법리(상주영천고속도로 31.213~31.733km)에 위치한 사면으로서 총 연장 520.0m, 높이 96.0m로, 2017년 06월 준공된 절토사면이다. 또한, 준공 이후 별도의 용도변경 없이 공용중이다.

| (주)명성엔지니어링 | 상주영천고속도로 2024~2025년 시설물 안전점검 용역<br>(2025년 하반기 정밀안전점검) | 영천절토25 외관조사망도 - 2/2 |

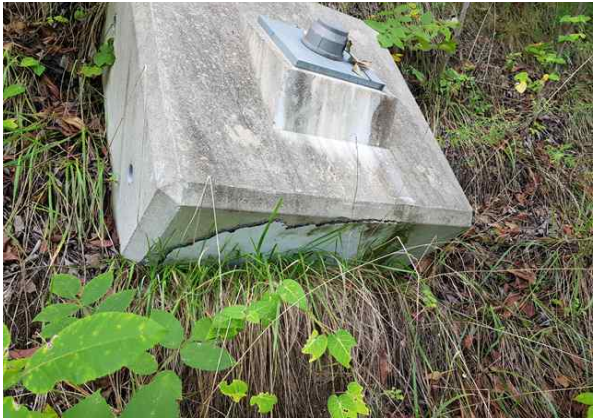
- 부대시설로는 2종옹벽인 패널식옹벽05(31.213~31.363k), 앵커블럭(31.273~31.343k), 야생동물유도울타리(31.213~31.363k), 점검계단(31.213~31.363k)이 설치되어 있으며, 특이손상이 없는 상태로 조사되었다.
- 앵커블럭은 상단 사면부에 설치되어 있으며, 전반적으로 양호한 상태이나 외부충격 등에 의한 앵커부 콘크리트 박락이 1개소 확인되어 내구성 확보를 위한 단면보수가 필요하다. 사면부 옹벽은 2종옹벽(패널식옹벽05)으로 옹벽에 대한 정밀안전점검 결과 A등급으로 평가되었고, 세부내용은 보고서(옹벽편)에 수록되어 있다.
- 점검계단은 주변식생으로 인한 유지관리의 불편함을 초래할 수 있으므로, 주기적인 정비를 실시하는 관리가 필요하다.

| 현 황 | 31.345k 앵커부 콘크리트박락(0.7*0.3) | 현 황 | 산마루측구, 점검계단 전경 |
| 원 인 | 다짐미흡, 공용중 열화 | 원 인 | 상태양호 |

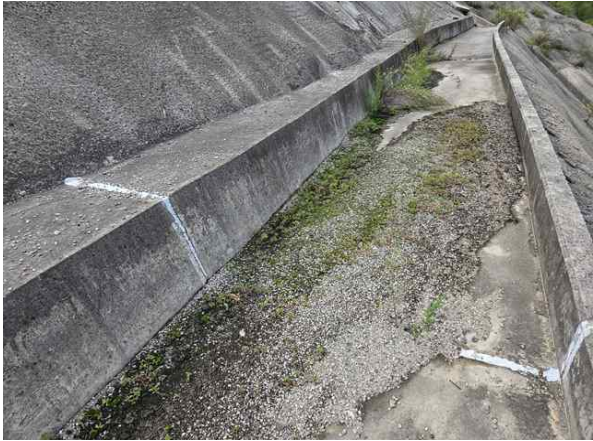
| 현 황 | 31.433k 1소단배수로 토사퇴적(10*0.5*0.1) | 현 황 | 31.443k 3소단배수로 종균열(0.3/5.0) |
| 원 인 | 숏크리트 표면박리, 지표수유입 | 원 인 | 다짐미흡, 배수로 자중, 지표수 유입 |

| 대 책 | 정비(청소) | 대 책 | 주입보수 |

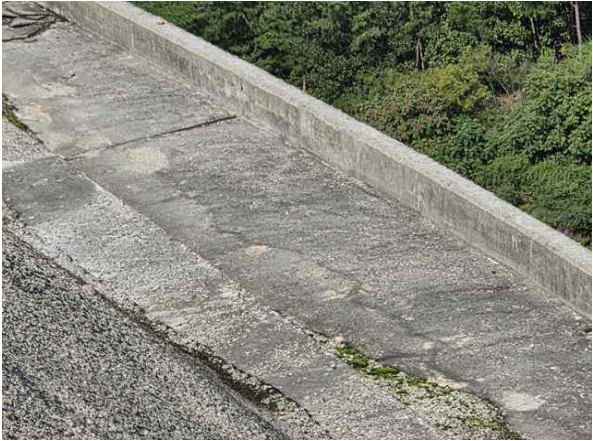
- 배수시설은 소단배수로, 산마루측구 및 수직도수로가 시공되어 있으며, 수직도수로는 양호한 상태로 확인되었다.
- 소단배수로 균열, 토사퇴적, 산마루측구 파손이 조사되었으며, 시공당시 건조수축, 다짐미흡으로 압밀작용 부위를 따라 배수로 자중, 강우, 공용기간 경과에 의한 사면부(숏크리트) 열화 등에 의해 발생한 것으로 손상부위로 지표수의 유입, 배수불량 등으로 인해 손상의 진전이 예상되므로 원활한 배수 및 유지관리를 위해 주입보수, 단면보수 및 정비(청소)가 필요하다.

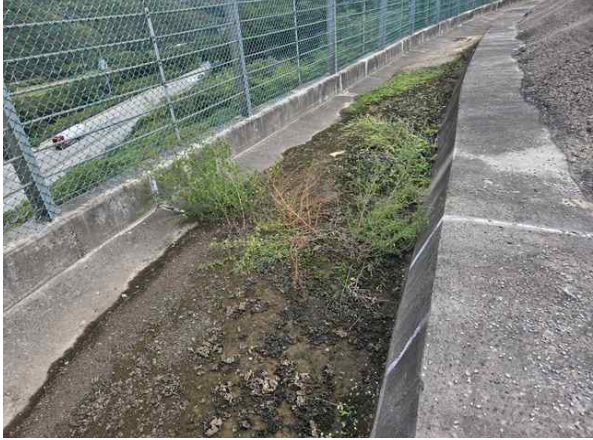
| 현 황 | 31.443k 2소단배수로 토사퇴적(10*0.5*0.1) | 현 황 | 31.503k 산마루측구 파손 |
| 원 인 | 쏟크리트 표면박리, 지표수유입 | 원 인 | 다짐미흡, 배수로 자중, 지표수 유입 |

| 대 책 | 정비(청소) | 대 책 | 단면보수 |

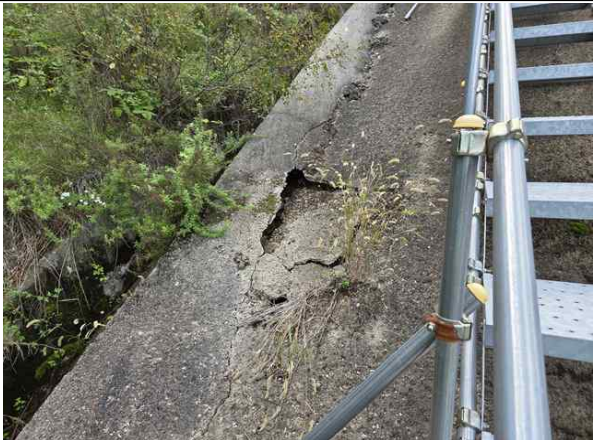
| 현 황 | 31.493k 쏟크리트 파손 | 현 황 | 산마루측구 전경 |
| 원 인 | 시공미흡, 공용중 열화 | 원 인 | 상태양호 |

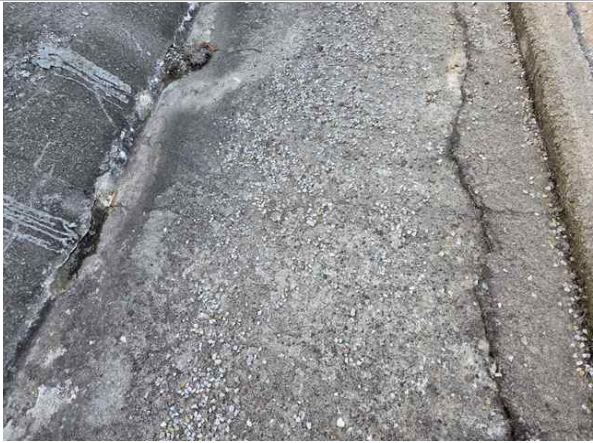
- 배수시설은 소단배수로 및 산마루측구가 시공되어 있으며, 산마루측구는 양호한 상태로 조사되었다.
- 소단배수로 균열이 조사되었으며, 시공당시 다짐미흡으로 압밀작용 부위를 따라 배수로 자중에 의해 발생한 것으로 판단되며, 손상부위로 지표수의 유입으로 인해 손상의 진전이 예상되므로 원활한 배수 및 유지관리를 위해 주입보수가 필요하다.

| 현 황 | 31.613k 소단배수로 균열(1.0/2.0) | 현 황 | 31.653k 소단배수로 균열(1.0/2.0) |
| 원 인 | 다짐미흡, 배수로 자중, 지표수 유입 | 원 인 | 다짐미흡, 배수로 자중, 지표수 유입 |

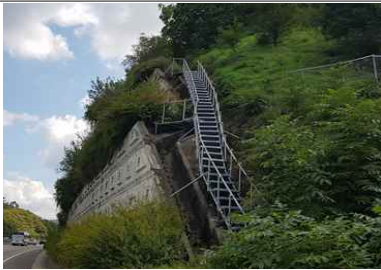
| 구 분 | 점검 결과 | 비고 |
|---|---|---|
| 추락방지시설 | 추락방지시설인 점검계단은 손상이 관찰되지 않은 양호한 상태로, 유지관리에 문제가 없는 것으로 판단된다. | |

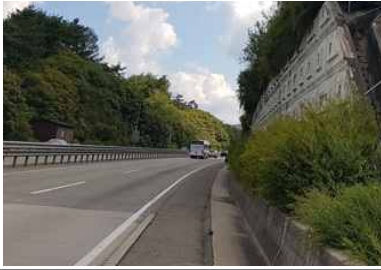
| 구 분 | 점검 결과 | 비고 |
|---|---|---|
| 도로부 포장 | 도로부 포장은 조사결과 손상이 관찰되지 않아 차량 주행에 특별한 문제가 없는 것으로 판단된다. | |

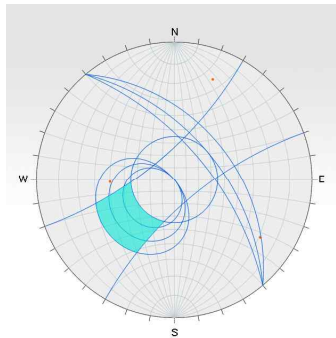
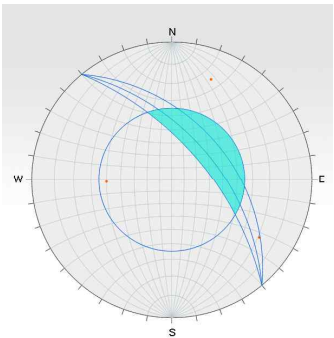
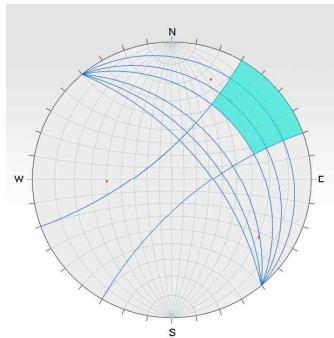
| 구 분 | | J1 | J2 | J3 | 절리상태 점수 | | |
|---|---|---|---|---|---|---|---|
| 안정 | | 안정 | | 안정 | | | |
| <ul style="list-style-type: none"><li>● 평면파괴 영역에 절리군의 극점이 분포하고 있지 않음</li><li>● 썰기파괴 영역에 절리군의 극점이 분포하고 있지 않음</li><li>● 전도파괴 영역에 절리군의 극점이 분포하고 있지 않음</li></ul> | | | | | | | |

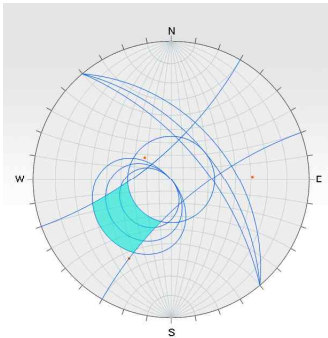
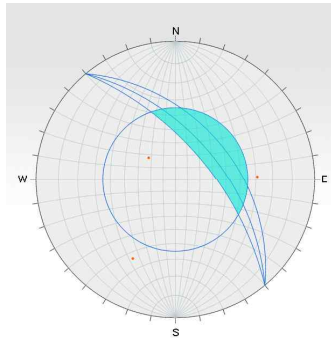
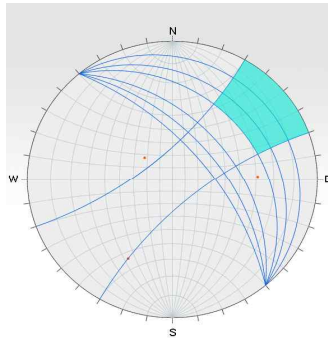
| 구 분 | | J4 | J5 | J6 | 절리상태 점수 | | |
|---|---|---|---|---|---|---|---|
| 안정 | | 안정 | | 안정 | | | |
| <ul style="list-style-type: none"><li>● 평면파괴 영역에 절리군의 극점이 분포하고 있지 않음</li><li>● 썰기파괴 영역에 절리군의 극점이 분포하고 있지 않음</li><li>● 전도파괴 영역에 절리군의 극점이 분포하고 있지 않음</li></ul> | | | | | | | |

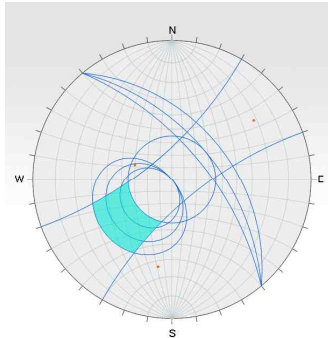
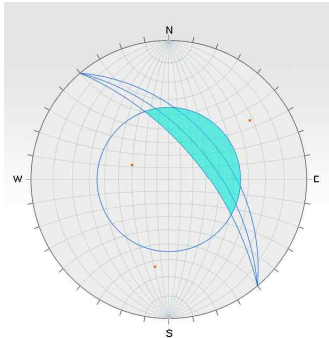
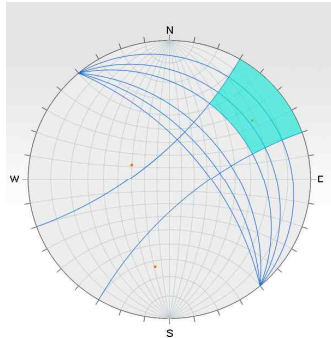
| 구 분 | | J7 | J8 | J9 | 절리상태 점수 | | |
|---|---|---|---|---|---|---|---|
| 안정 | | 안정 | | 안정 | | | |
| <ul style="list-style-type: none"><li>● 평면파괴 영역에 절리군의 극점이 분포하고 있지 않음</li><li>● 썰기파괴 영역에 절리군의 극점이 분포하고 있지 않음</li><li>● 전도파괴 영역에 절리군의 극점이 분포하고 있지 않음</li></ul> | | | | | | | |

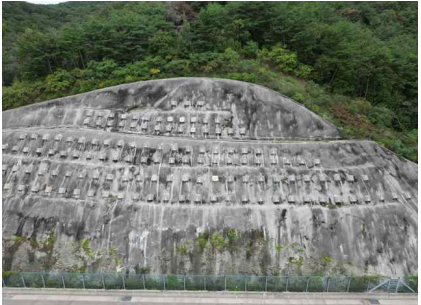
| 구 분 | 중점유지관리 사항 | 현황 사진 |
|---|---|---|
| 사<br>면<br>부 | <ul style="list-style-type: none"> <li>• 숏크리트, 격자블럭, 옹벽구간</li> <li>→ 현재 안전성에 는 문제가 없는 상태이나, 장기공용시 지표수 및 동결융해로 인한 손상이 발생할 수 있으므로, 주기적인 점검으로 통해 손상의 발생유무에 대한 확인</li> </ul> | |

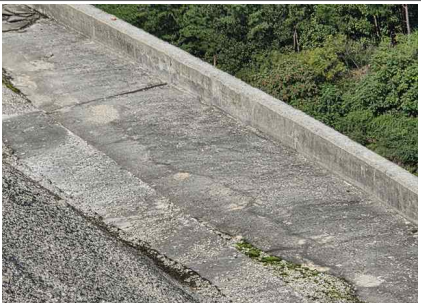
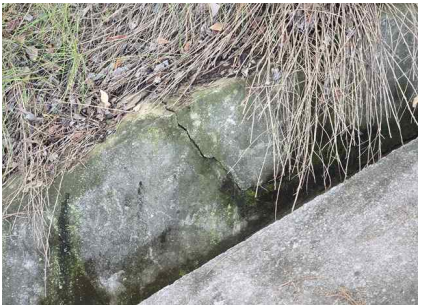
| 구 분 | 중점유지관리 사항 | 현황 사진 |
|---|---|---|
| 배수<br>시설 | <ul style="list-style-type: none"> <li>• 배수로 균열, 파손 구간</li> <li>→ 균열, 파손부에 대한 보수가 필요하며, 보수후에도 재손상 발생에 대한 주기적인 점검을 실시하는 유지관리가 필요</li> </ul> | |

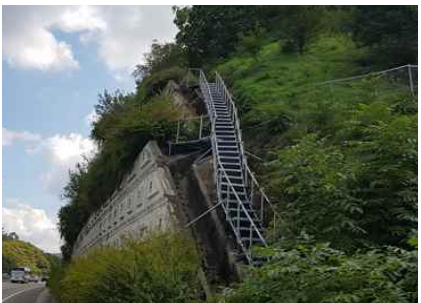
| 구 분 | 중점유지관리 사항 | 현황 사진 |
|---|---|---|
| 보호<br>시설 | <ul style="list-style-type: none"> <li>• 점검계단 식생</li> <li>→ 원활한 점검 및 유지관리를 위해 식생에 대한 정비가 필요</li> </ul> | |
