## 26. 영천절토26

### 26.1 시설물의 개요

영천절토26은 대구광역시 군위군 소보면 평호리(상주영천고속도로 33.628~33.933km)에 위치한 사면으로서 총 연장 305.0m, 높이 47.0m로, 2017년 06월 준공된 절토사면이다. 또한, 준공 이후 별도의 용도변경 없이 공용중이다.

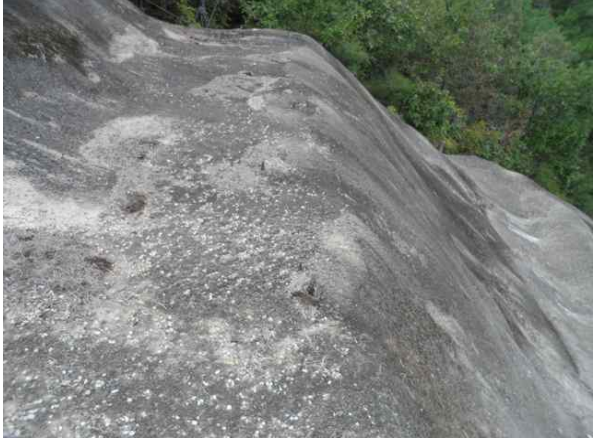
| 현 황 | 33.678k 슛크리트 파손(0.2*20.0) | 현 황 | 33.688k 슛크리트 백태(1.0*1.0) |
| 원 인 | 지표수 유입, 공용중 열화 | 원 인 | 지표수 유입 |

| 대 책 | 단면보수 | 대 책 | 주의관찰 |

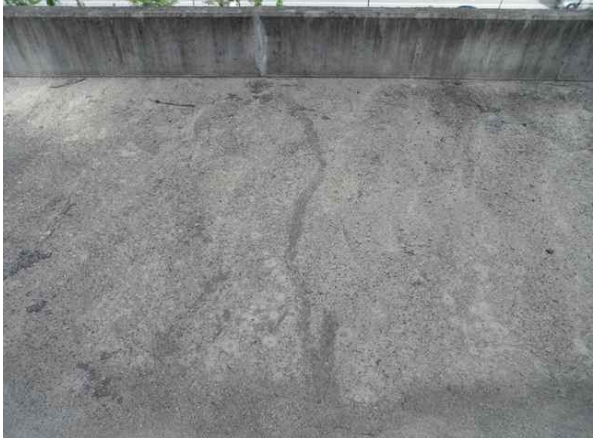
- 배수시설은 소단배수로 및 산마루측구, 슛크리트 배수공이 시공되어 있으며, 산마루측구, 슛크리트 배수공은 전반적으로 양호한 상태로 조사되었다.
- 소단배수로 균열이 조사되었으며, 시공당시 다짐미흡으로 압밀작용 부위를 따라 배수로 자중 등에 의해 발생된 것으로 손상부위로 지표수의 유입으로 인해 손상의 진전이 예상되므로 원활한 배수 및 유지관리를 위해 주입보수가 필요하다.

| 현 황 | 33.768k 소단배수로 균열(0.3/2.0) | 현 황 | 33.788k 슛크리트 백태(0.3*1.0*5ea) |
| 원 인 | 다짐미흡, 배수로 자중, 지표수 유입 | 원 인 | 지표수 유입 |

| 대 책 | 주입보수 | 대 책 | 주의관찰 |

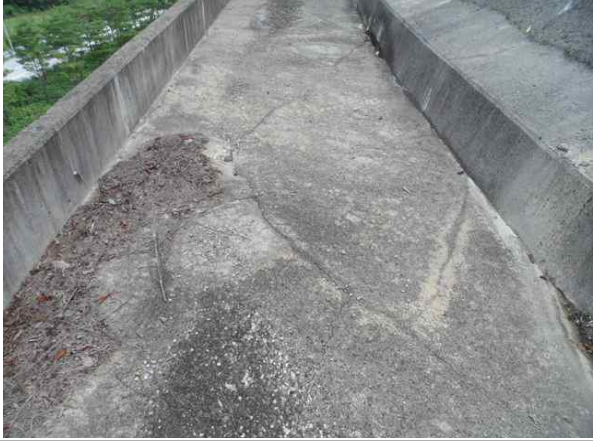
| 현 황 | 33.788k 소단배수로 균열(0.3/10.0) | 현 황 | 33.798k 슛크리트 균열(1.0/10.0) |
| 원 인 | 다짐미흡, 배수로 자중, 지표수 유입 | 원 인 | 지표수 유입, 공용중 열화 |

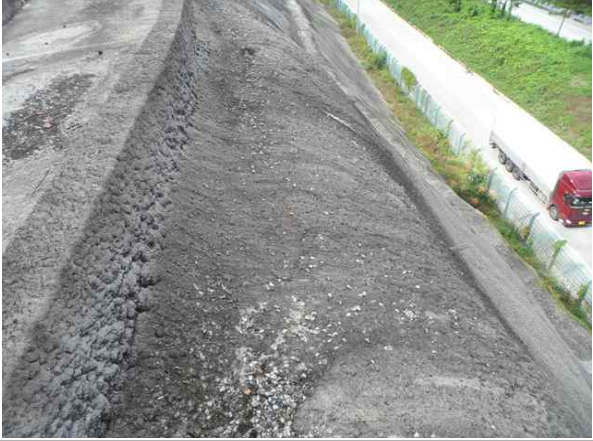
- 부대시설로는 낙석방지울타리(33.628~33.798k), 슛크리트+네일링(33.628~33.798k), 점검계단(33.788~33.798k)이 설치되어 있으며, 전반적으로 양호한 상태로 조사되었다.
- 슛크리트 균열, 백태, 파손 등이 조사되었으며, 이는 시공당시 발생한 미세균열에 지표수유입, 공용기간 경과에 따른 열화 등에 의해 발생한 것으로 손상의 진전 방지를 위해 단면보수 및 주의관찰이 필요하다.
- 점검계단은 주변식생으로 인한 유지관리의 불편함을 초래할 수 있으므로, 주기적인 정비를 실시하는 관리가 필요하다.

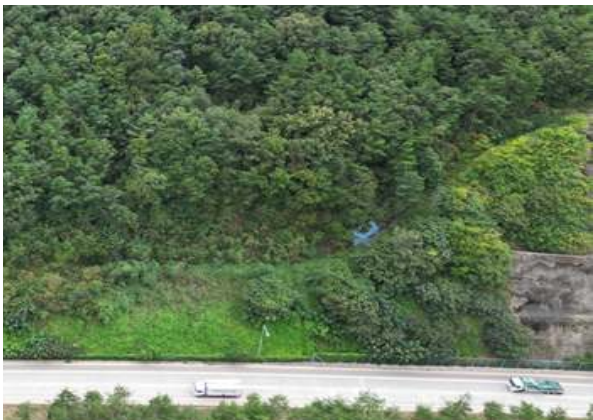
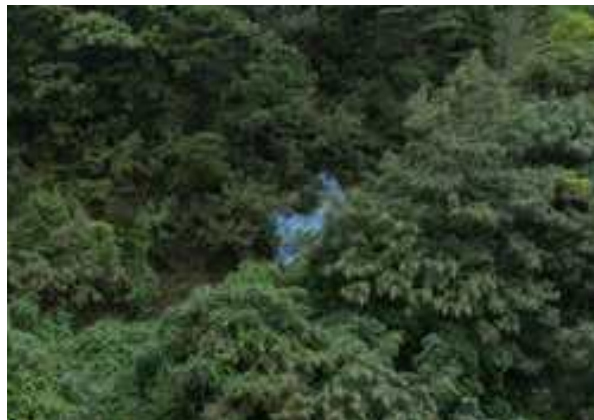
- 사면전반에 걸쳐 식생공이 시공되어 있으며, 식생활착은 보통인 상태로 확인되었다.
- 노출암을 확인한 결과, 풍화등급은 약한풍화(SW)~보통풍화(MW) 정도로 판단된다.
- 2020년 상반기 정기안전점검시 조사된 33.828k 표층유실 임시보수(5.0\*5.0\*0.3)는 현재 식생활착으로 인해 접근이 불가하여 드론촬영 등으로 조사를 실시하였다. 상기 유실부는 식생공의 활착이 일부 부족한 곳으로 지표수가 유입되어 발생한 것으로 판단되며, 점검일 현재 유실부는 임시보수가 되어있는 상태로 주의관찰 후, 손상의 진전이 의심될 시 개비온 또는 기대기식 옹벽 등의 보호공 설치가 필요할 것으로 판단된다.

| 현 황 | 33.828k 표층유실 임시보수부 | 현 황 | 33.828k 표층유실 임시보수부 |
| 원 인 | 지표수 유입 | 원 인 | 지표수 유입 |

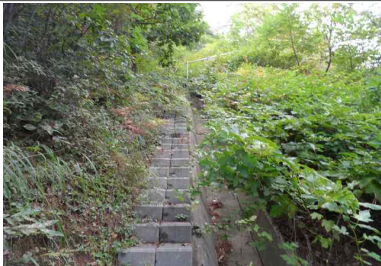
| 구 분 | 점검 결과 | 비고 |
|---|---|---|
| 추락방지시설 | 추락방지시설인 점검계단은 손상이 관찰되지 않은 양호한 상태로, 유지관리에 문제가 없는 것으로 판단된다. | |

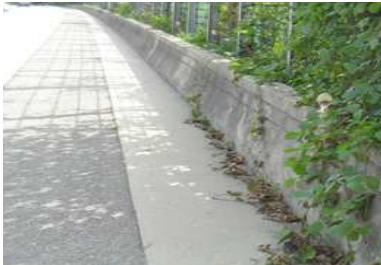
| 구 분 | 점검 결과 | 비고 |
|---|---|---|
| 도로부 포장 | 도로부 포장은 조사결과 손상이 관찰되지 않아 차량 주행에 특별한 문제가 없는 것으로 판단된다. | |

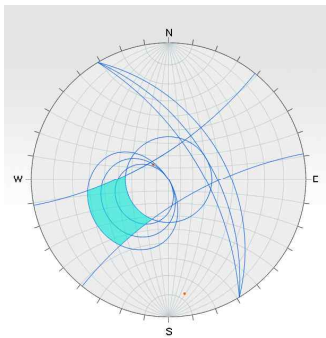
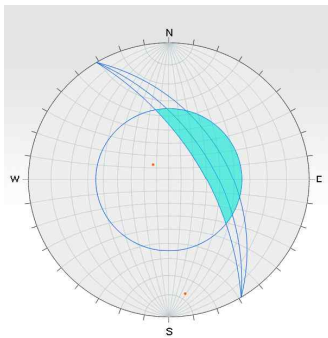
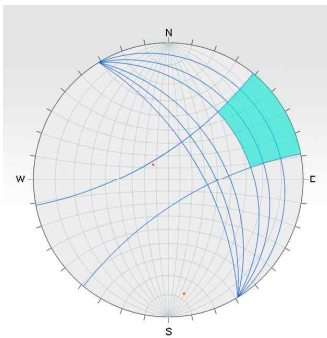
| 구 분 | | J1 | J2 | J3 | 절리상태 점수 | | |
|---|---|---|---|---|---|---|---|
| 안정 | | 안정 | | 안정 | | | |
| <div>● 평면파괴 영역에 절리군의 극점이 분포하고 있지 않음</div> <div>● 췌기파괴 영역에 절리군의 극점이 분포하고 있지 않음</div> <div>● 전도파괴 영역에 절리군의 극점이 분포하고 있지 않음</div> | | | | | | | |

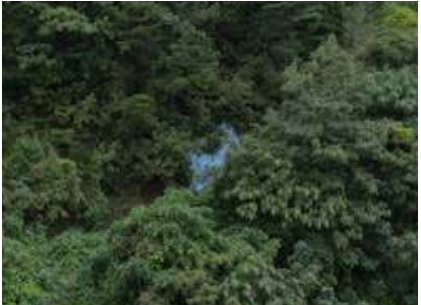
| 구 분 | 중점유지관리 사항 | 현황 사진 |
|---|---|---|
| 사<br>면<br>부 | <ul style="list-style-type: none"> <li>• 임시보수 구간<br/>→ 임시보수부는 지표수에 대해 취약하므로, 주기적인 점검으로 통해 손상의 진전유무에 대한 확인, 유지관리를 실시</li> </ul> | |

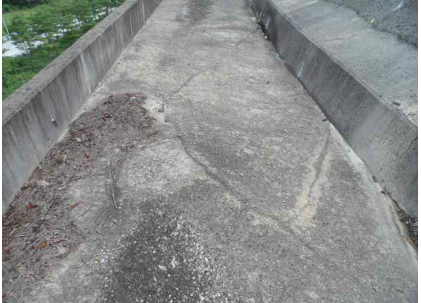
| 구 분 | 중점유지관리 사항 | 현황 사진 |
|---|---|---|
| 배수<br>시설 | <ul style="list-style-type: none"> <li>• 배수로 균열 구간<br/>→ 균열부에 대한 보수가 필요하며, 보수후에도 재손상 발생에 대한 주기적인 점검을 실시하는 유지관리가 필요</li> </ul> | |

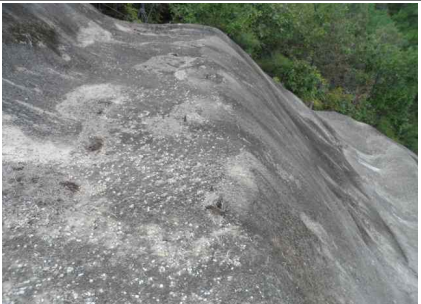
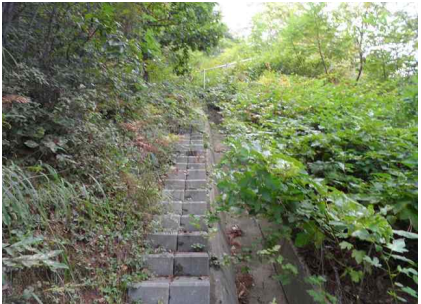
| 구 분 | 중점유지관리 사항 | 현황 사진 |
|---|---|---|
| 보호<br>시설 | <ul style="list-style-type: none"> <li>• 슛크리트 균열, 파손<br/>→ 단면보수를 실시하고, 손상의 재발생 여부에 대한 주의관찰이 필요</li> <li>• 점검계단 식생<br/>→ 원활한 점검 및 유지관리를 위해 식생에 대한 정비가 필요</li> </ul> | <br> |
